Die Restaurierung der Wieskirche

Die Wieskirche im oberbayerischen «Pfaffenwinkel» gehört mit der Altstadt von Bamberg und der Würzburger Residenz zu den bayerischen Baudenkmälern, die in der UNESCO-Liste des Kultur- und Naturerbes der Welt vertreten sind. Die von Dominikus Zimmermann für das Prämonstratenserkloster Steingaden errichtete Wallfahrtskirche zum Geißelten Heiland gilt als Inbegriff des bayerischen Rokoko.

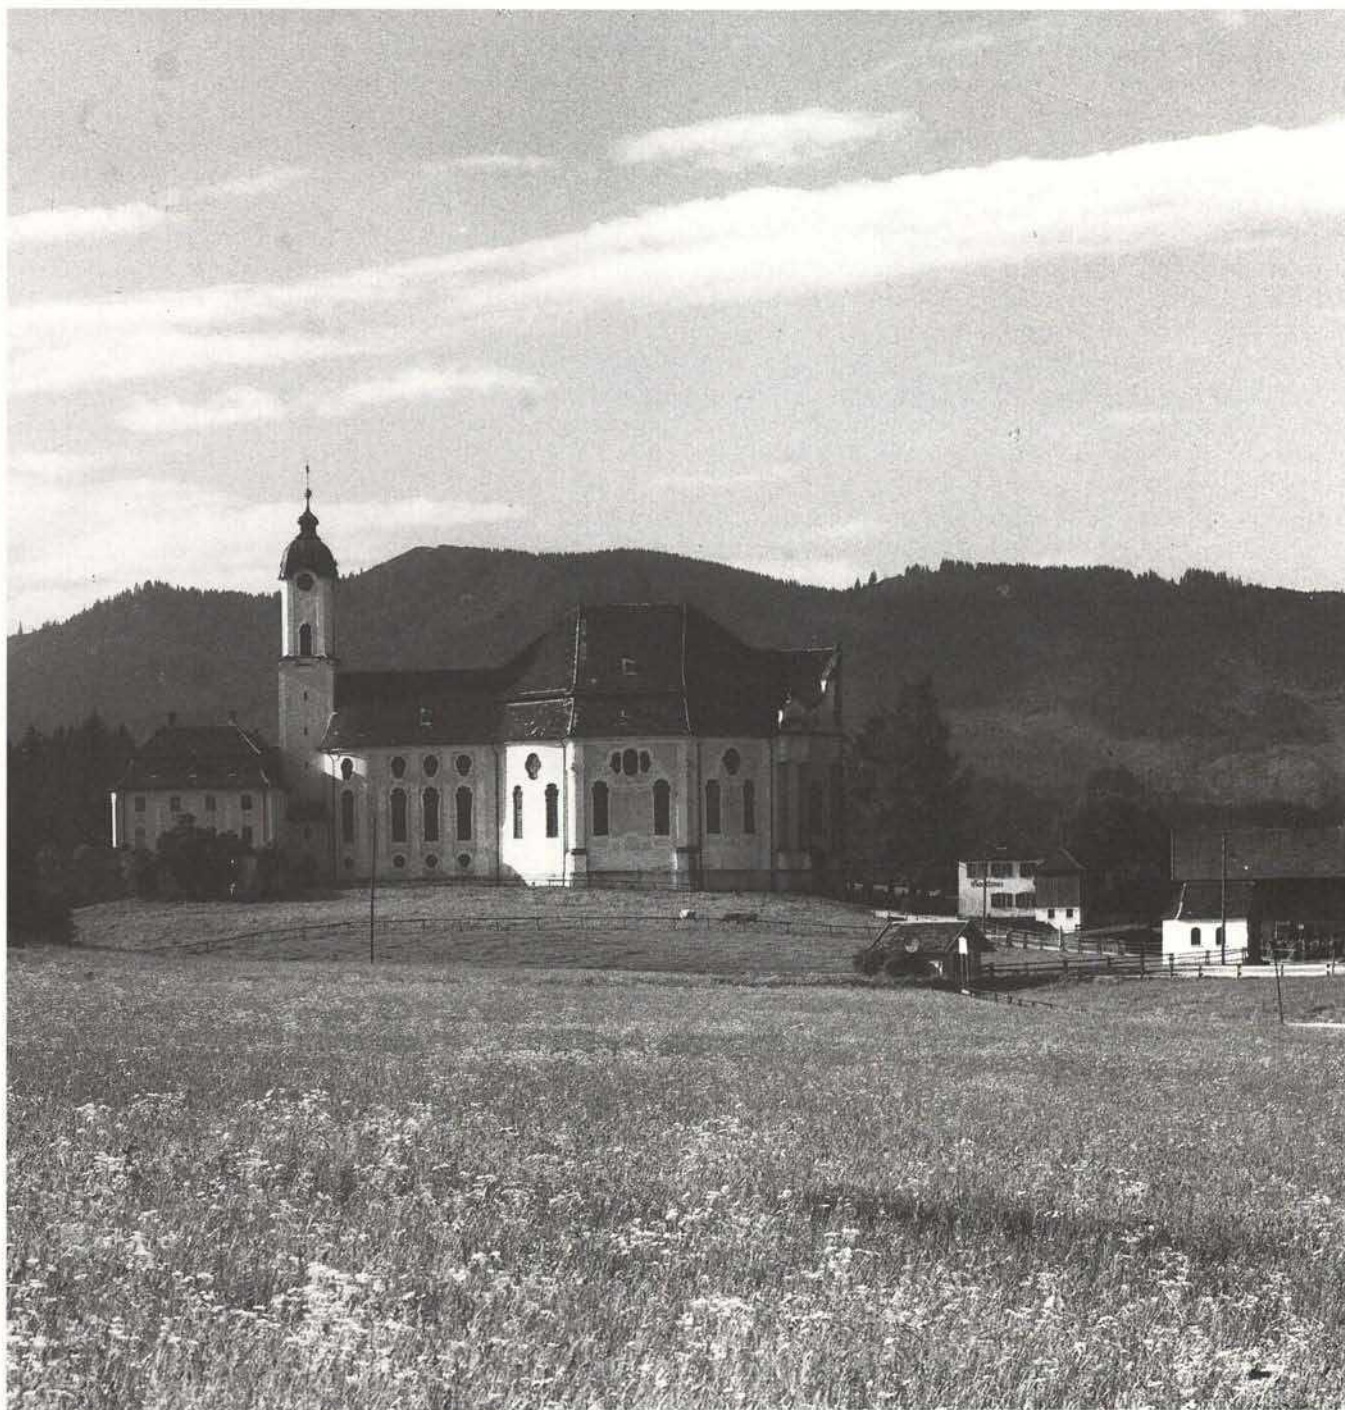
Abb. 29. Wieskirche, Gesamtansicht der Wallfahrtskirche von Norden.

Seit 1988 wurde parallel zur Innenrestaurierung eine Restaurierung des Außenbaus der Wies vorbereitet, die, mit Ausnahme des Priesterhauses, ebenfalls bis Ende 1990 abgeschlossen werden konnte. Hier wurden die Ergebnisse einer Außenrenovierung von 1964/66 nach Befund korrigiert, so daß die Wies auch äußerlich wieder ihre ursprünglich intendierte «Fassung» mit blauen Abschattierungen hat. Nach einem höchst ungewöhnlichen Befund wurden die Fensterlaibungen außen gefaßt, in einem rötlichen Ocker, der offenbar die besondere Lichtwirkung im Innern verstärken sollte.

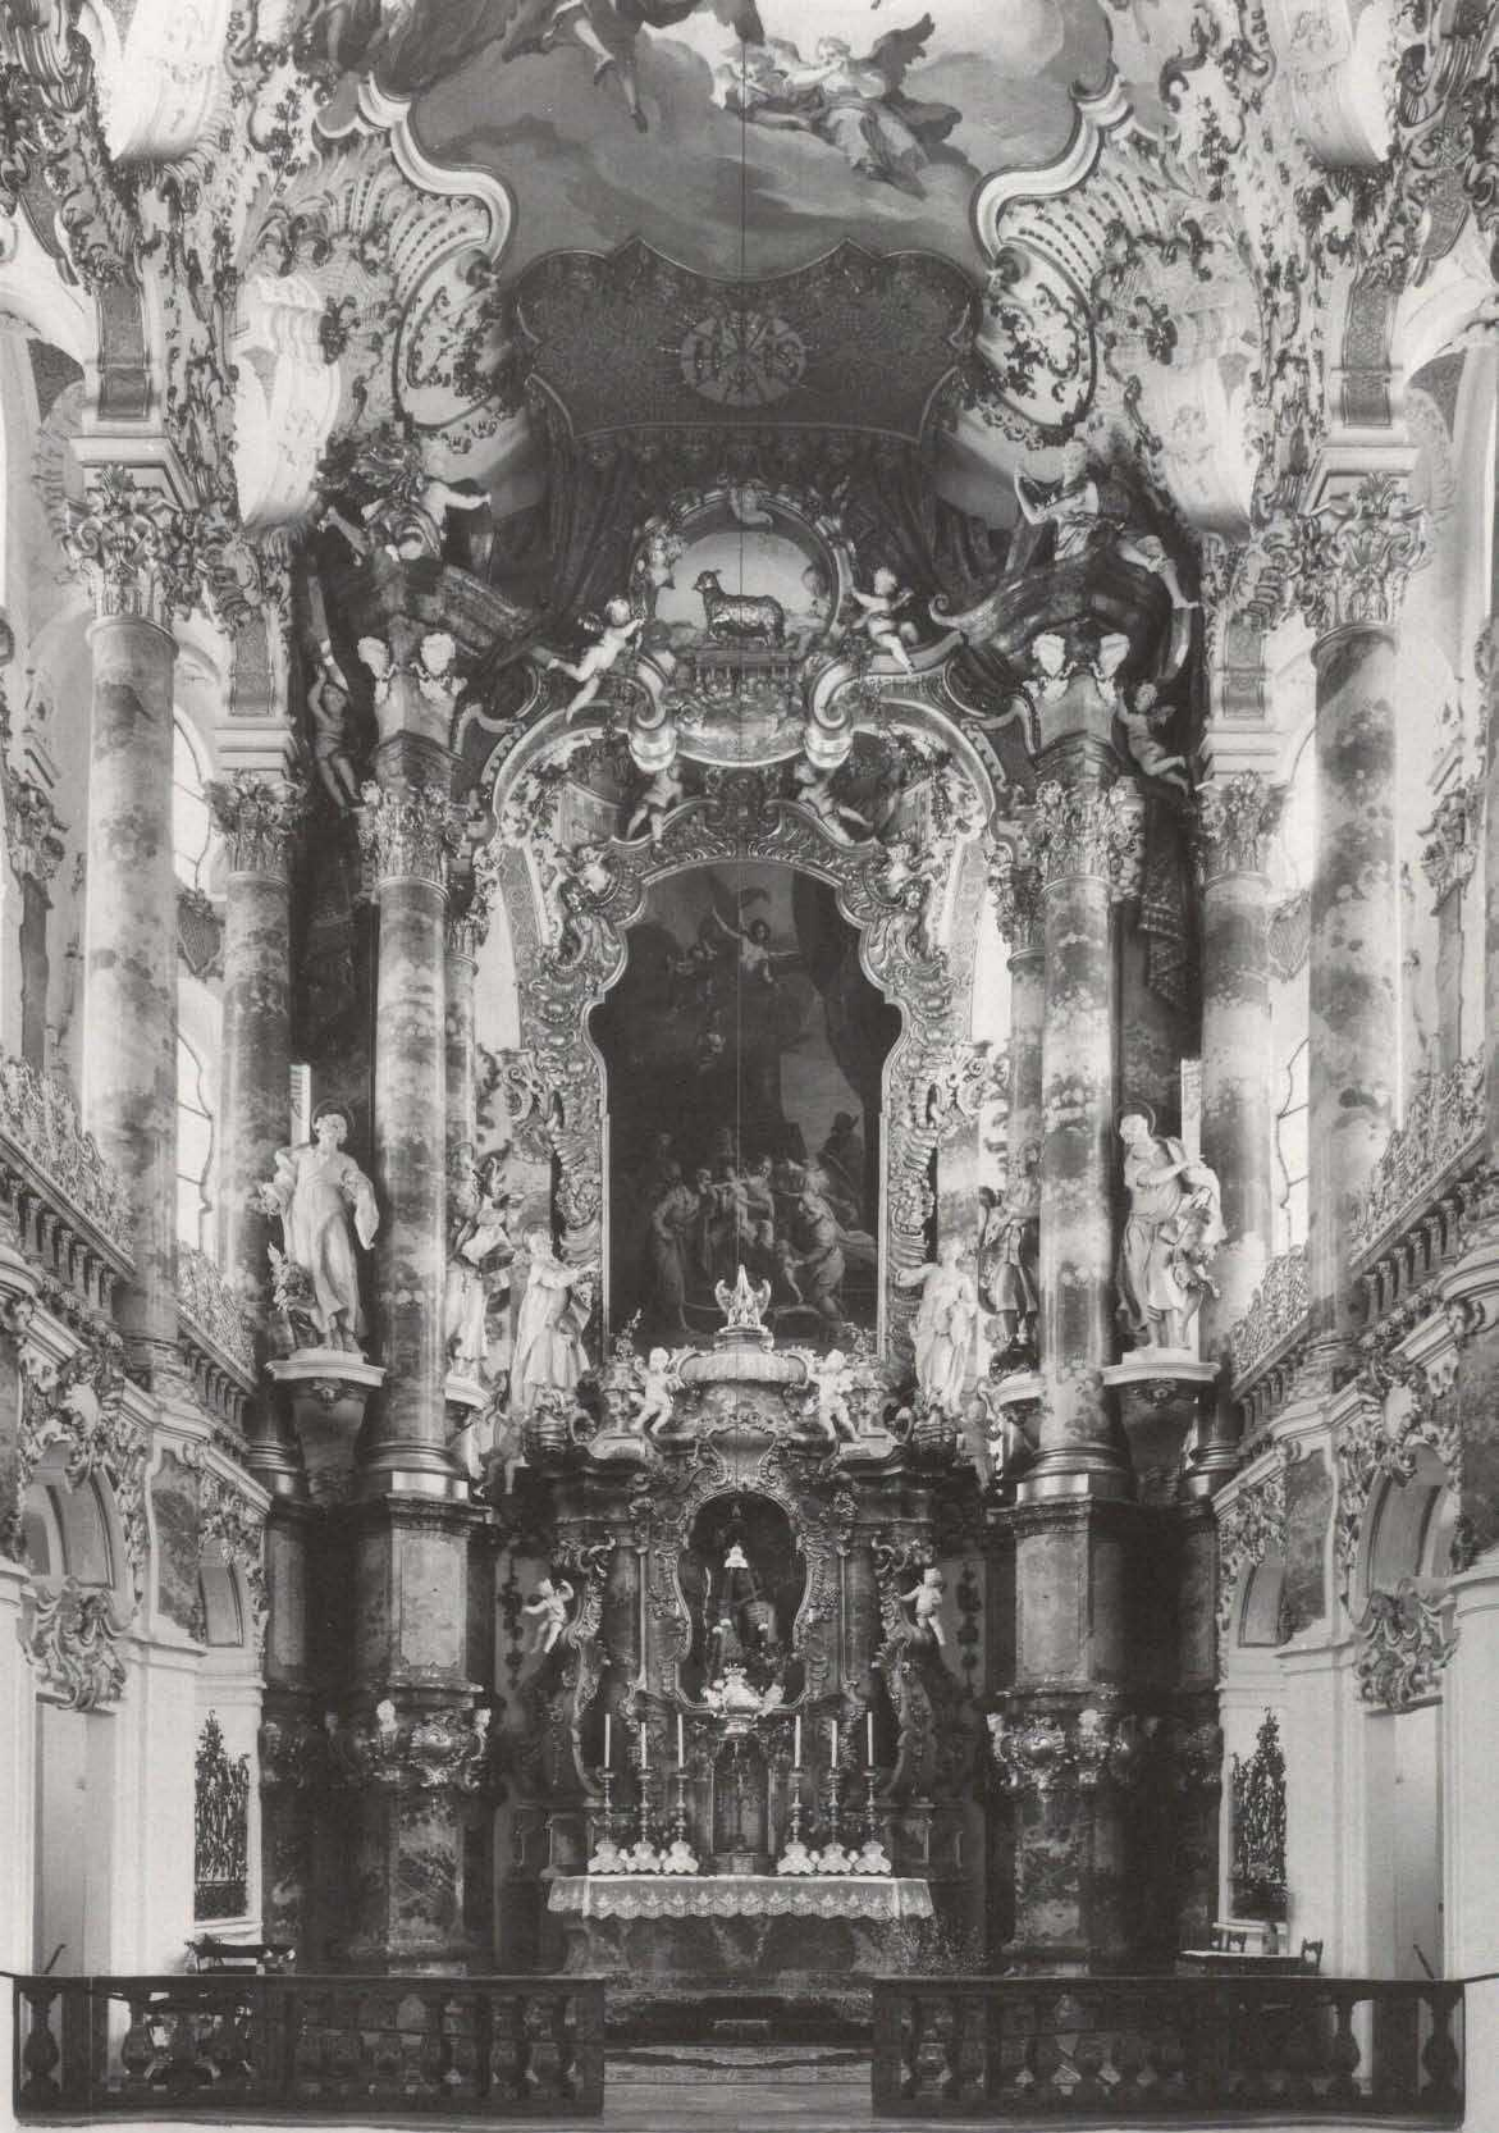
Abb. 30. Wieskirche, Blick in den Chor, Hochaltar mit dem Gnadenbild des Geißelheilands in der Nische des Tabeinakelaufbaus. ▷

Auch für die Ausstattung der Wieskirche wurden differenzierte Restaurierungskonzepte entwickelt. Der Hochaltar, ein Stuckmarmoraufbau aus der Werkstatt Dominikus Zimmermanns, konnte erst fertig restauriert werden, als der Chor weitgehend ausgerüstet war. Eine besondere Substanzgefährdung war hier, abgesehen von Schäden an den Vergoldungen, nicht gegeben, und die von den Werkstätten des Landesamtes durchgeführten Maßnahmen beschränkten sich im wesentlichen auf Reinigungsarbeiten und Sicherung der gefaßten Partien und Konservierung der von Aegid Verhelst geschaffenen, weiß gefaßten Figuren. Ein ähnliches Konzept der Erhaltung und Sicherung des vorgegebenen Bestands galt für die beiden Seitenaltäre, wo die Figuren Anton Sturms im wesentlichen in der Fassung des 18. Jahrhunderts erhalten sind, während vor allem

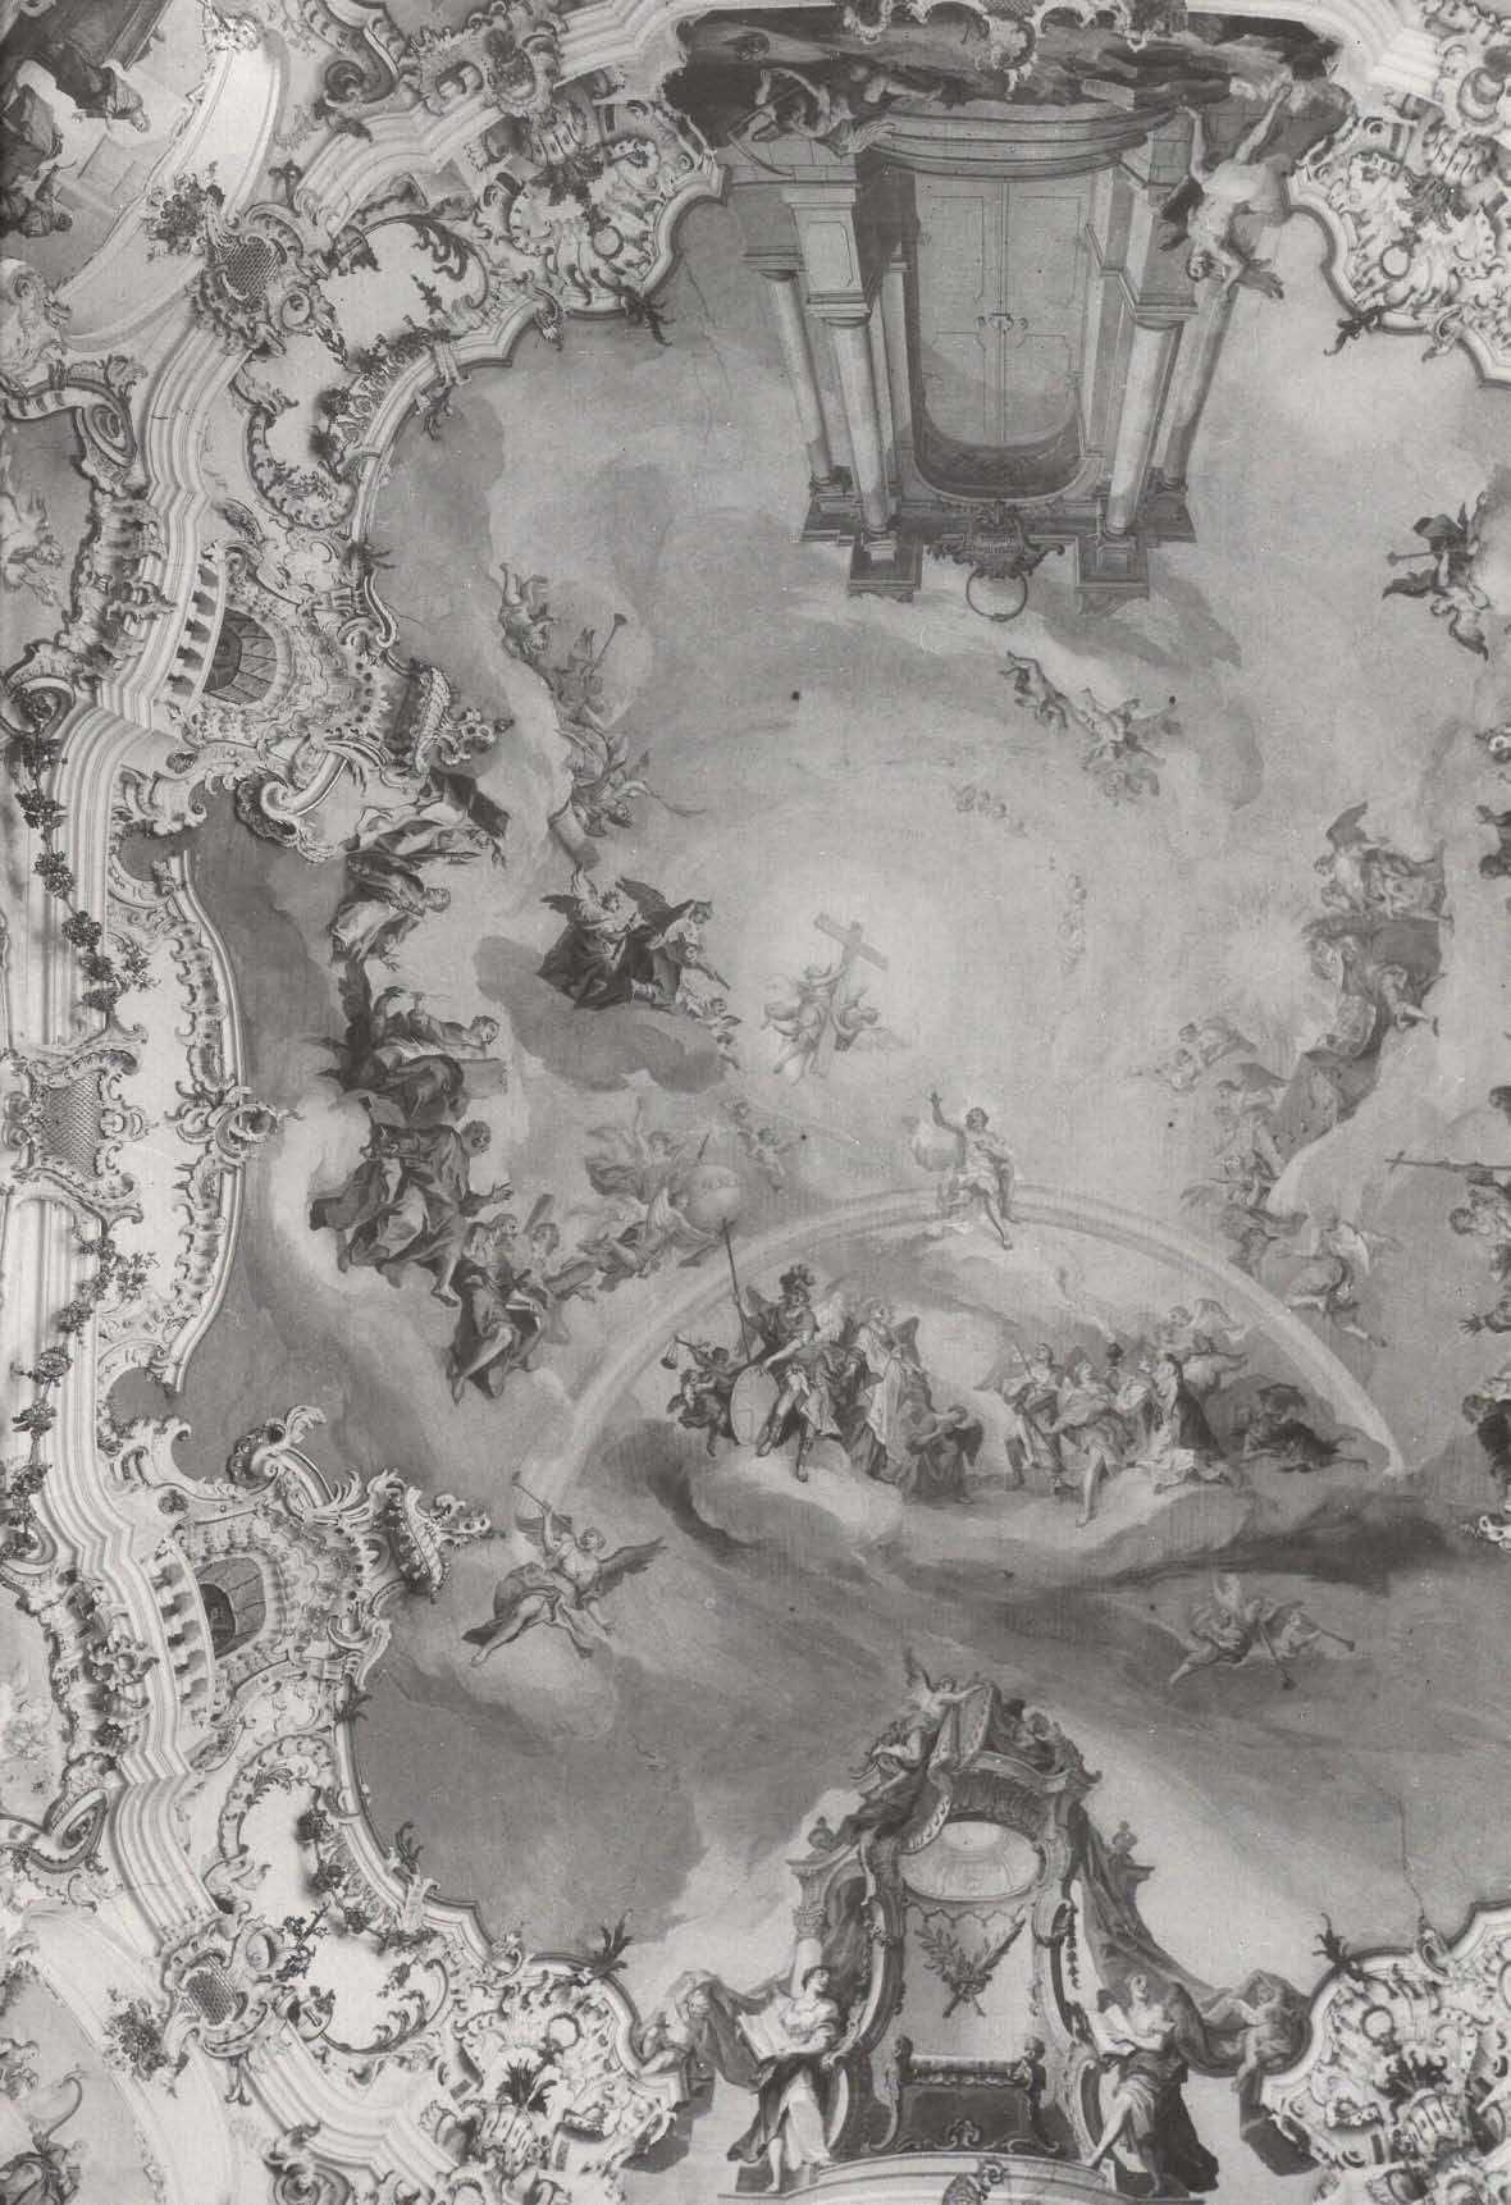
Abb. 31. Wieskirche, Deckenfresko von Johann Baptist Zimmermann im Hauptraum (vollendet bis zur Weihe 1754), Himmel mit Christus als Weltenrichter auf dem Regenbogen. ▷

Die Deckenfresken Johann Baptist Zimmermanns wurden im wesentlichen nur gereinigt und von starkem Pilzbefall befreit, einige Risse ausgebessert. Vor allem das Chorfresko war noch in ursprünglicher Frische und einem insgesamt optimalen Zustand erhalten, ebenso weitere Partien des Hauptbilds. Daß sich hier in einigen Bereichen die darunterliegende Lattung durchzeichnet, wurde hingenommen, da man selbstverständlich nichts übermalen wollte. Die Deckenfresken waren also nicht das entscheidende Problem in der Wies, sondern die Konservierung und Restaurierung der Raumfassung, wobei als erste Schritte die Reinigung sowie die Sicherung der Putzflächen und der Stuckornamentik vorausgingen. Dabei konnten im Zentralraum einige Partien der ersten Restaurierung von 1903/07 beibehalten werden. Einen Sonderfall stellte der Baldachin samt Draperie über dem Hochaltar dar. Diese Teile waren 1949/50 völlig neu gefaßt worden, während nur die ursprünglich vorhandene blaue Fassung mit einem Brokatmuster auf Grund von verschiedenen Indizien erschlossen und rekonstruiert werden konnte.
