Der Brandenburger Dom von der Reformationszeit bis um 1930

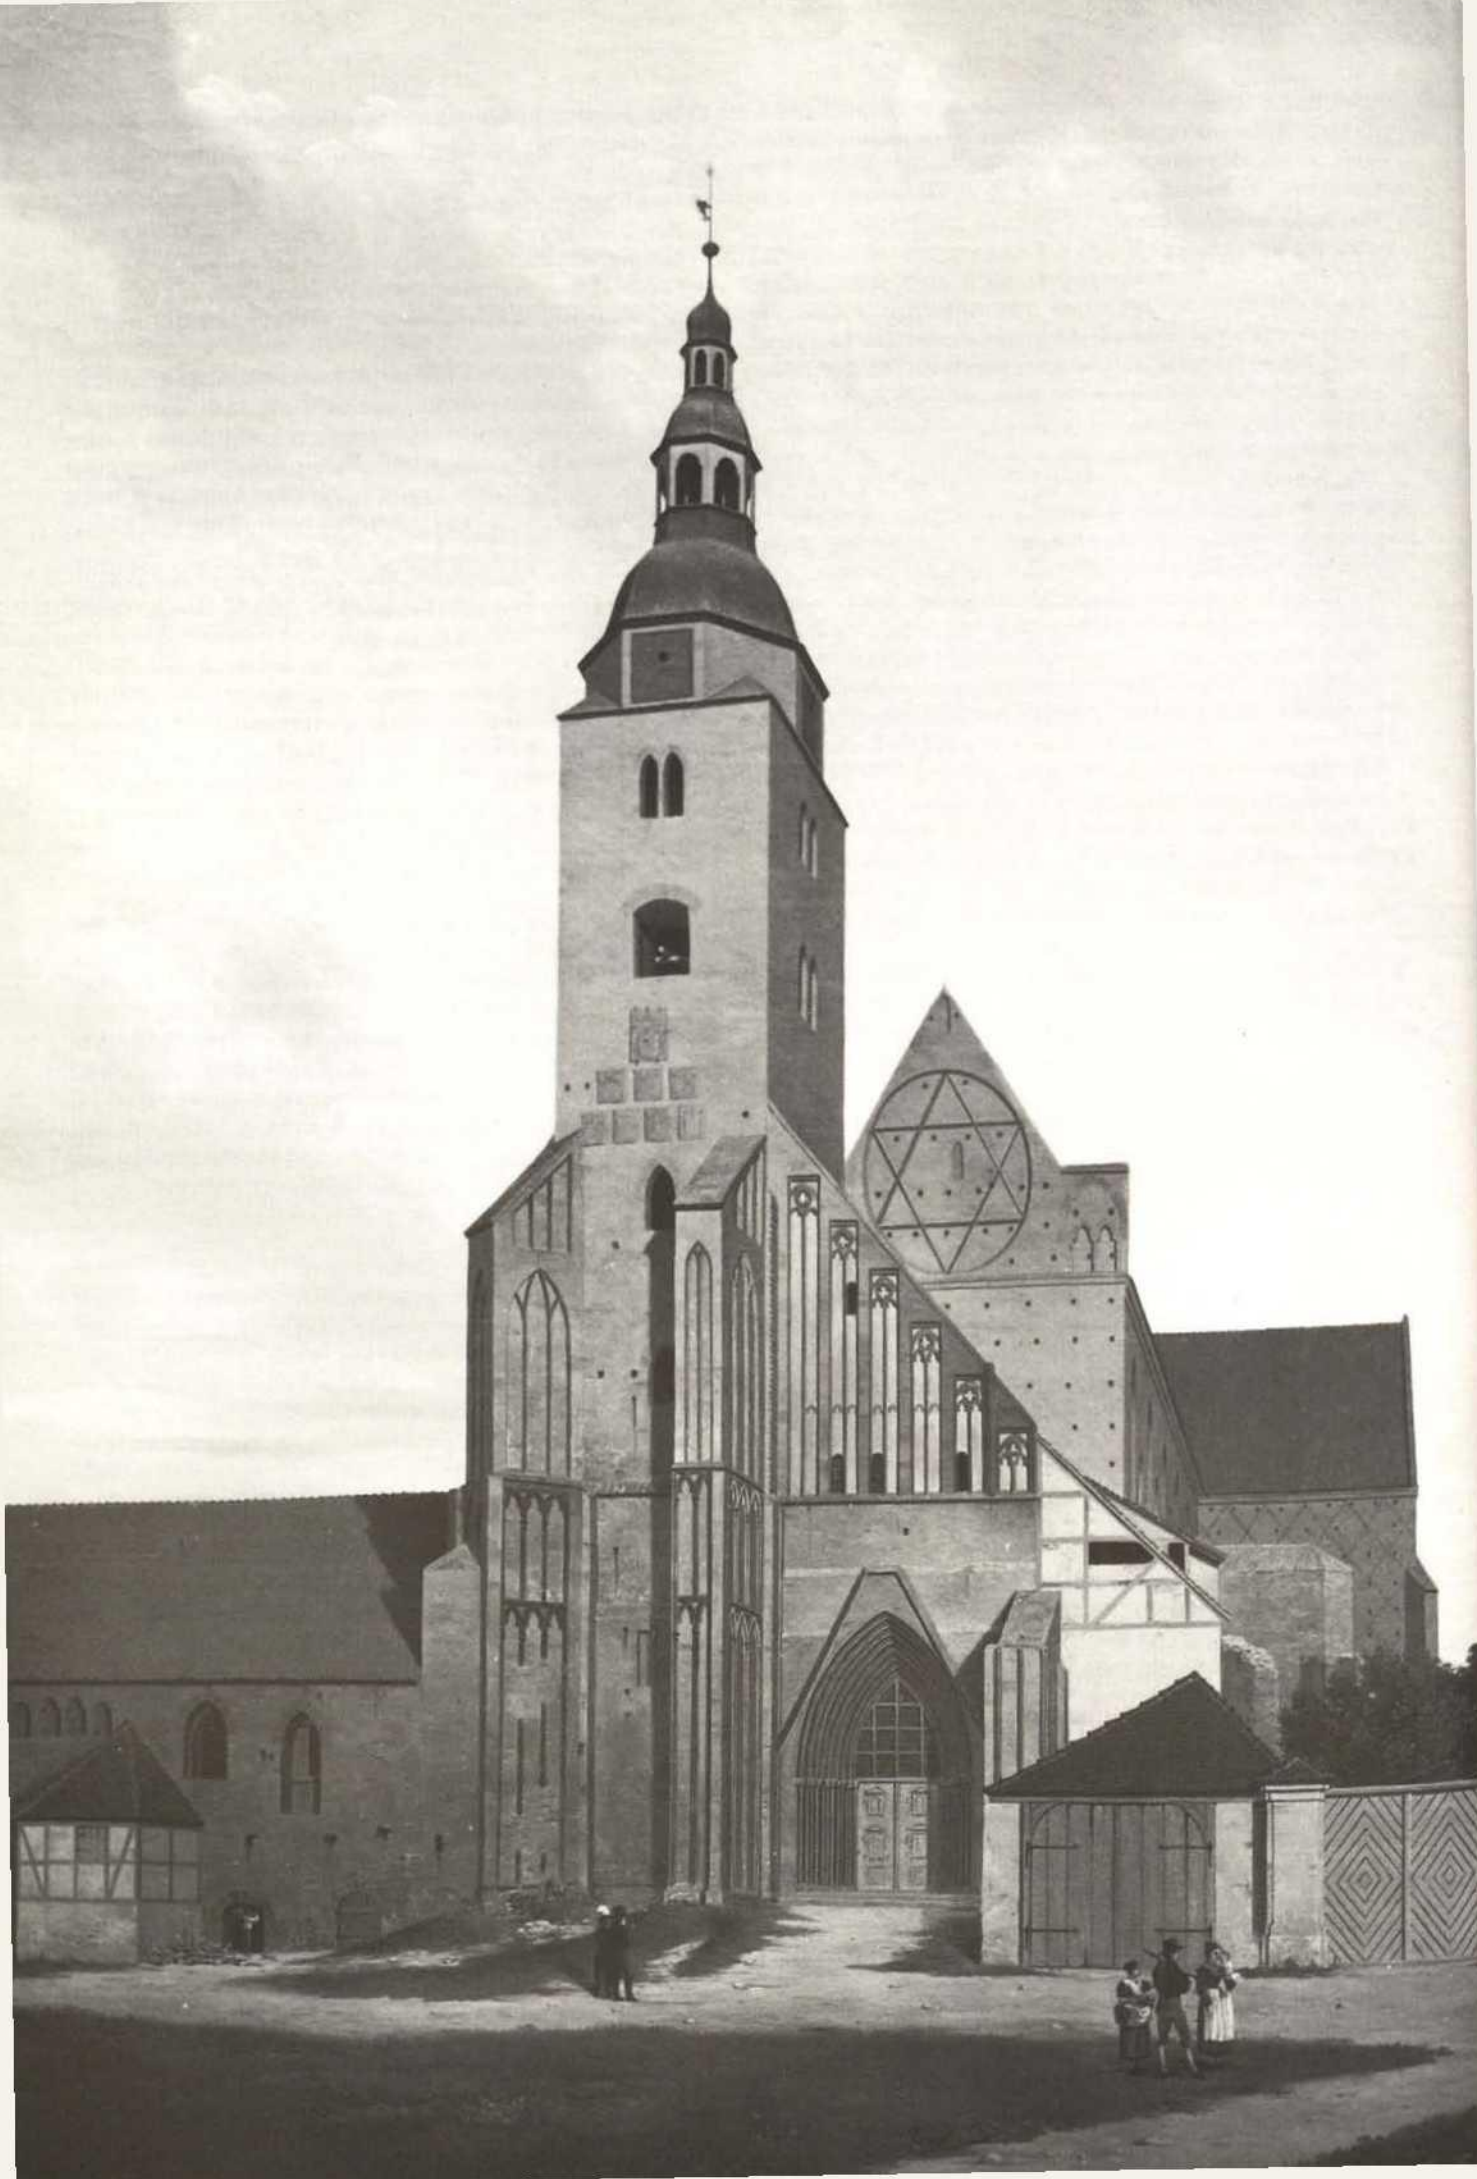
◁ Abb. 1. Dom zu Brandenburg, Westansicht, Gemälde von Hasenpflug von 1828, Zustand vor der Demontage der Turmspitze 1833

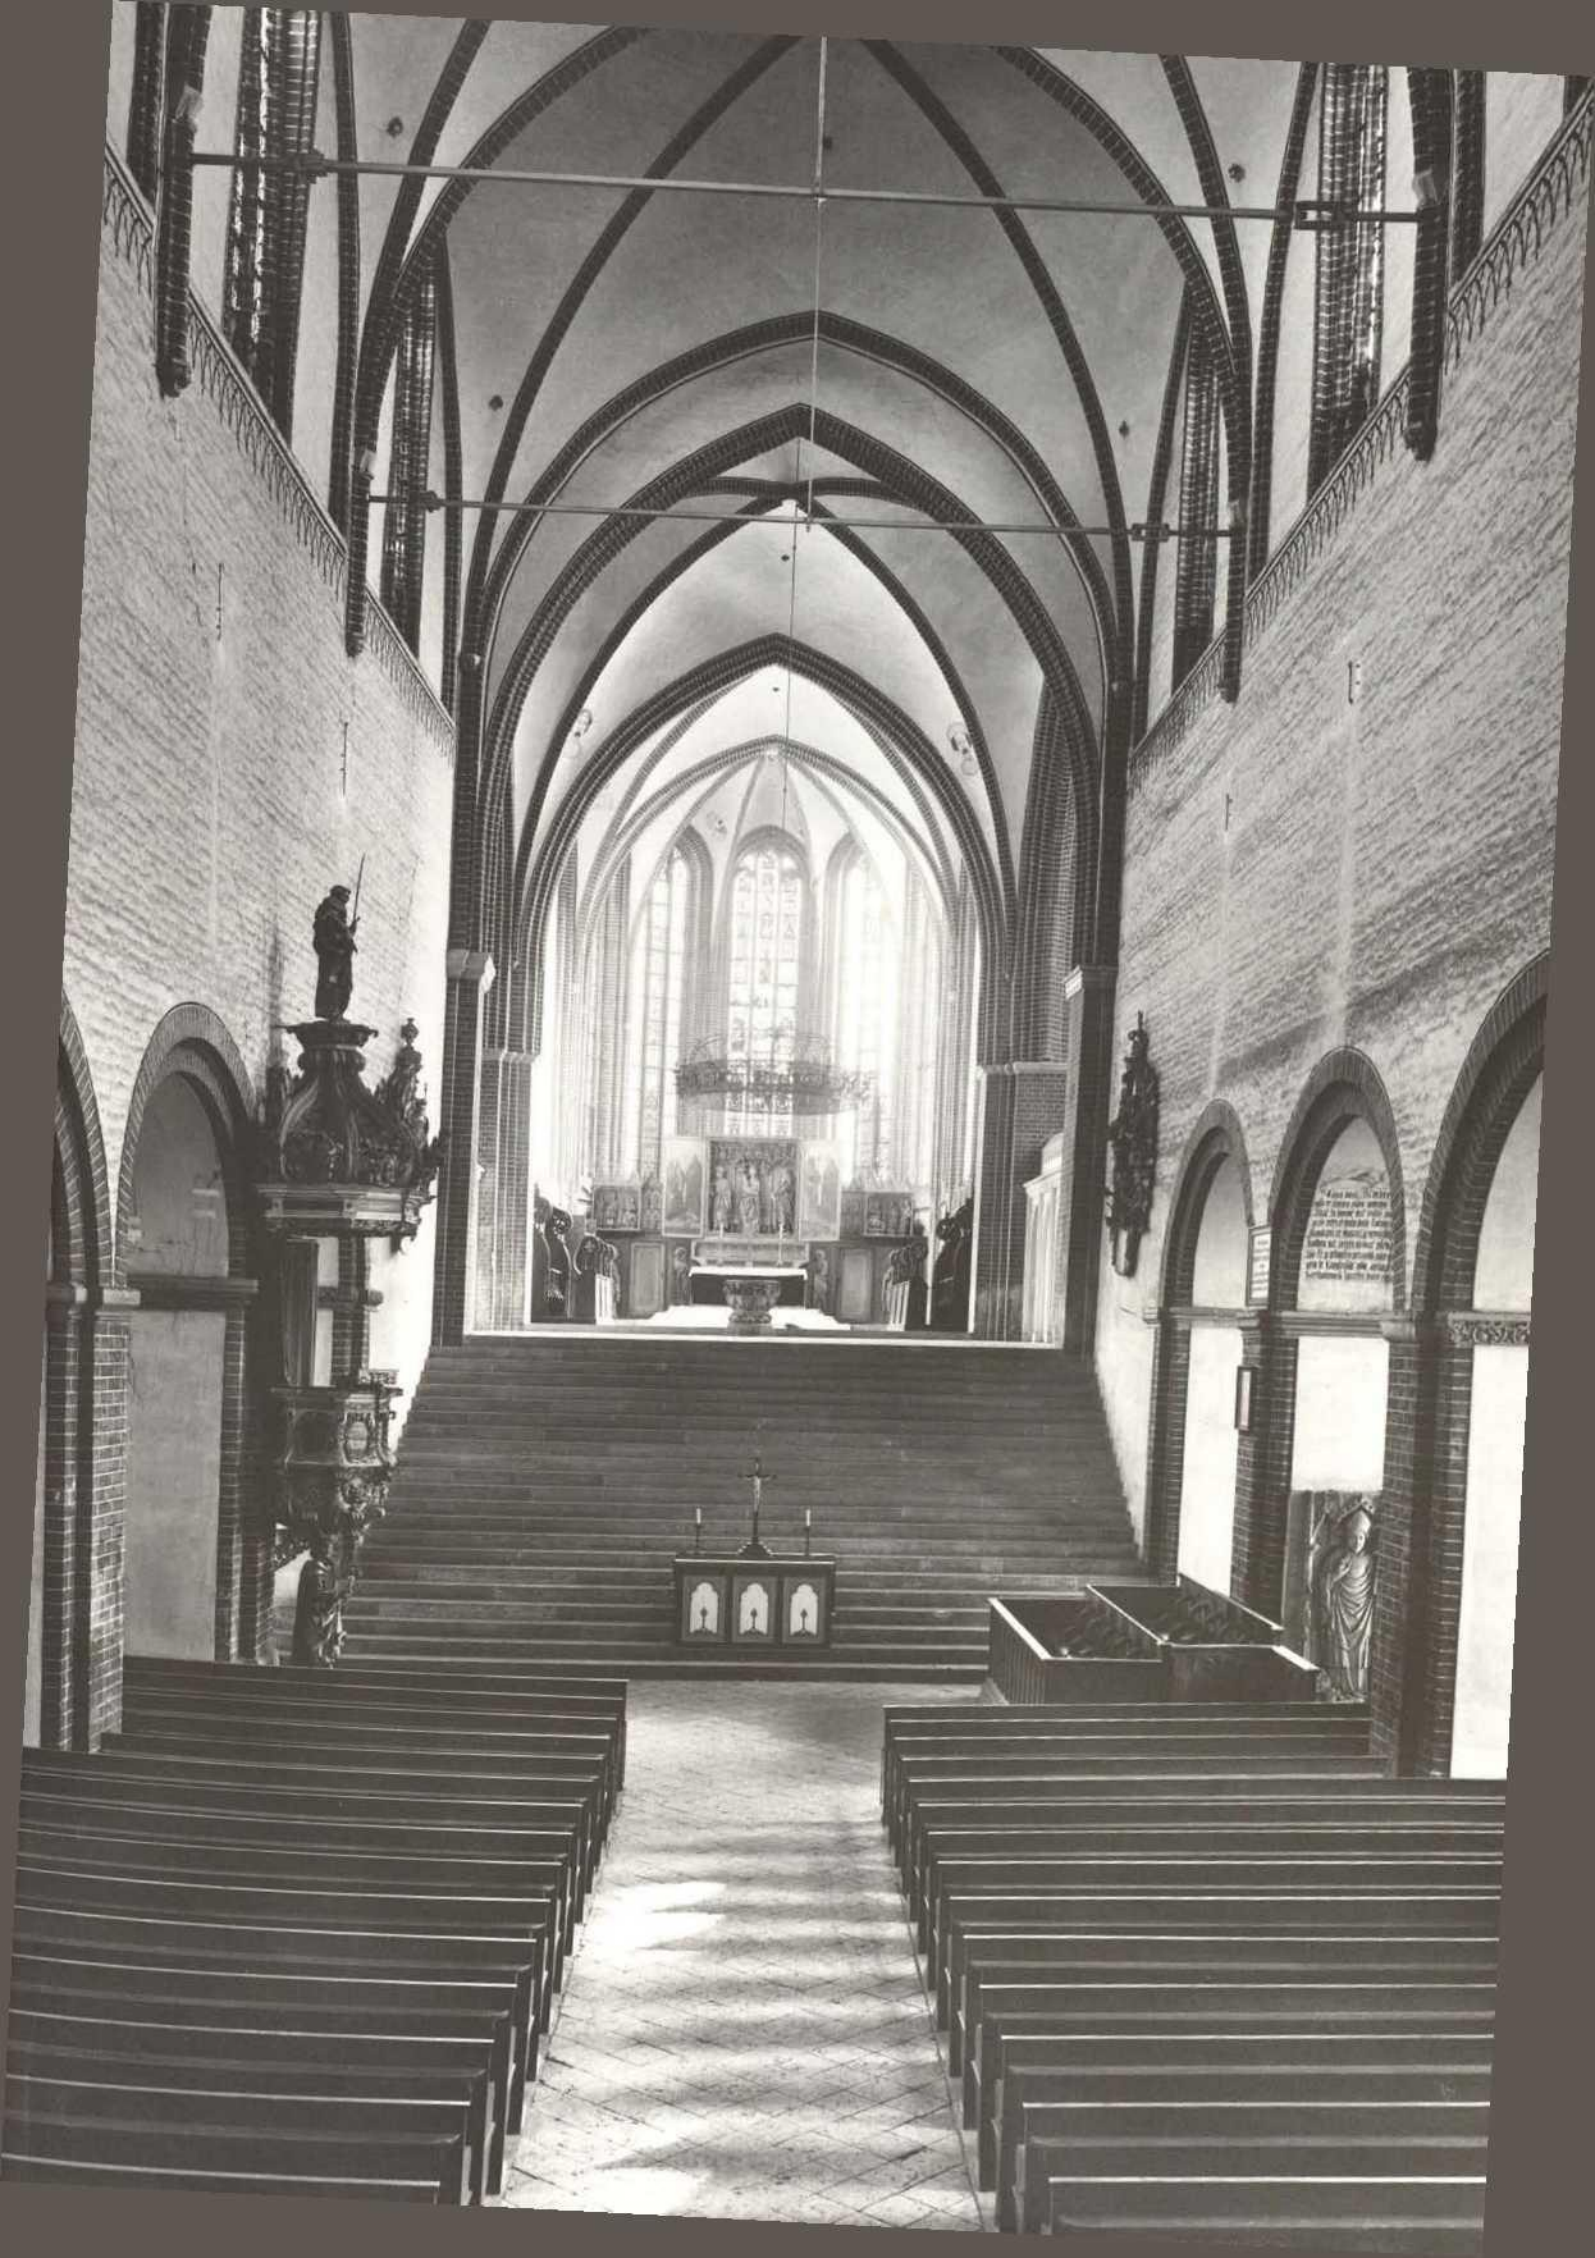
Abb. 2. Dom zu Brandenburg, historische Aufnahme von 1927/28 des Langhauses gen Osten im Zustand von 1891/92 bis 1929 ▶

Durchgeführt wurde die Innenrestaurierung 1891/92 unter Leitung des Brandenburger Stadtbaurats Krzyżagórski,⁶⁶ der sich dabei als energischer Verfechter der Persius'schen Vorgaben erwies. In der Frage der Farbgebung folgte er – wie vom Konservator angeregt – dem Vorbild anderer Restaurierungen, vor allem der des Havelberger Doms in den Jahren 1885 bis 1890, die von Persius selbst und von Adler geleitet worden war.⁶⁷ Vermutlich übernahm Krzyżagórski von dort die Idee, nicht nur die vorhandenen Gliederungen rot abzusetzen, sondern den Raum zusätzlich durch gemalte gotische Friese unterhalb der Obergadenfenster zu bereichern. Zur Wiederherstellung des Fugenbaus ist zu sagen, daß darunter keineswegs eine bloße Freilegung der Backsteinoberfläche zu verstehen ist. Vielmehr erhielt diese »der Gleichmäßigkeit wegen« einen dünnen, an der Farbe des Steinmaterials orientierten »Überzug.«⁶⁸ Eine zumindest erwogene Freilegung auch der Mauerflächen unterblieb bezeichnenderweise, da der Verzicht auf eine dicke Schlämme dort ein inhomogenes Bild hinterlassen hätte.⁶⁹

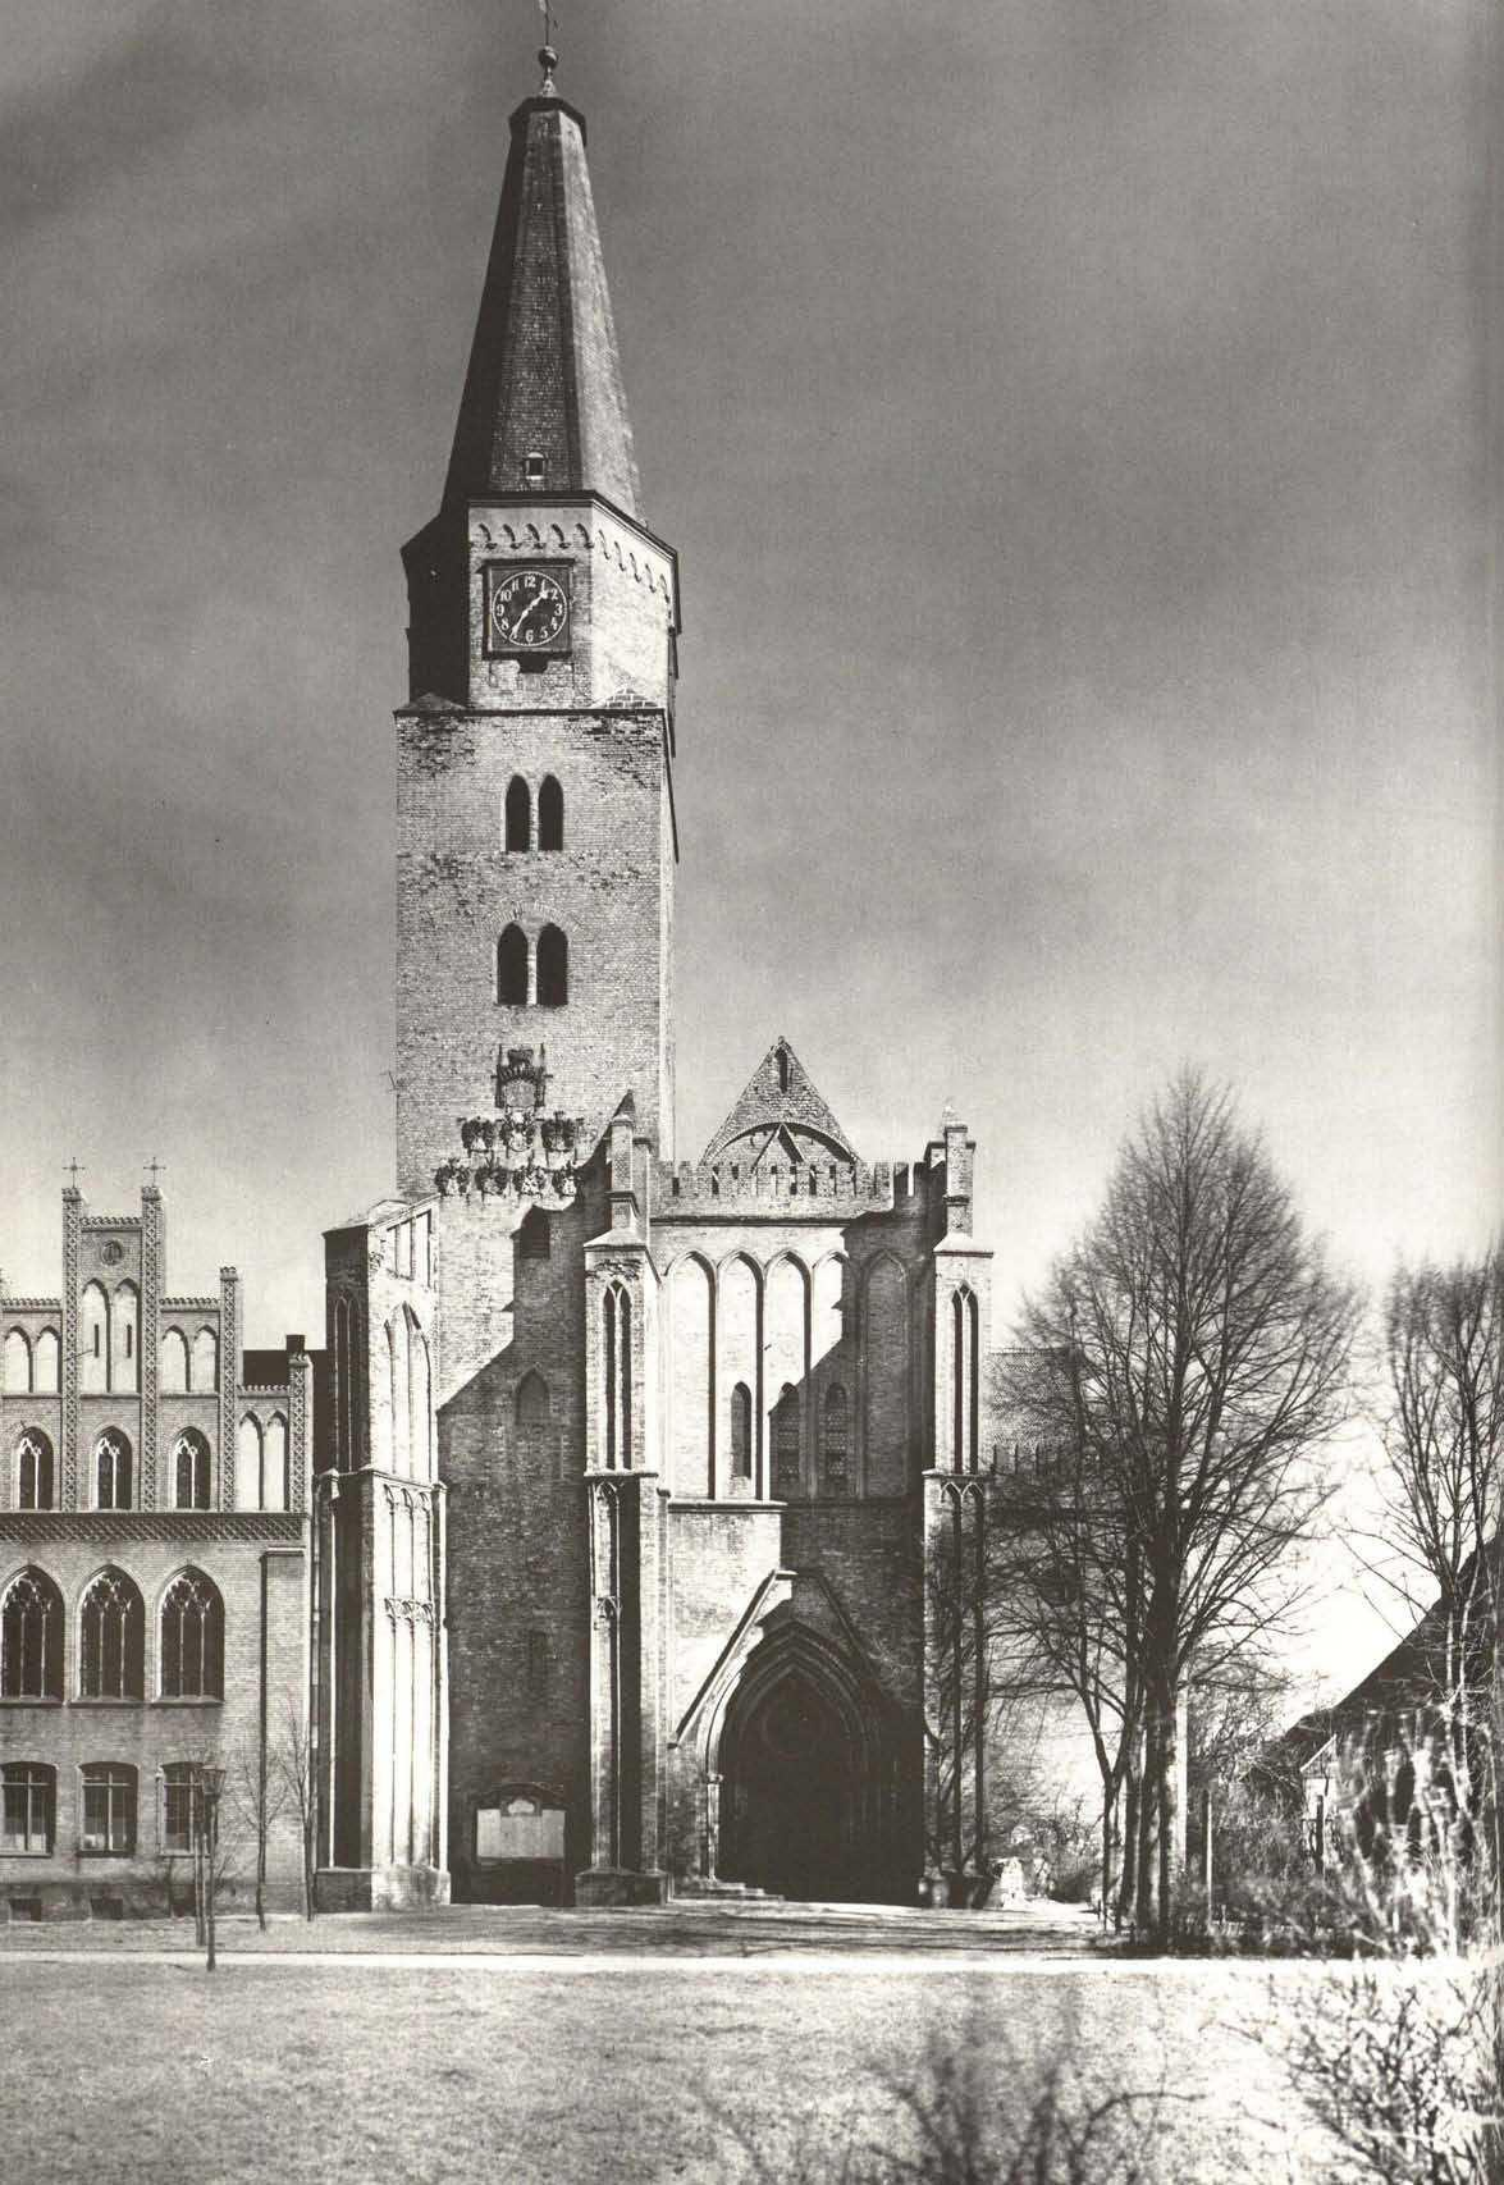
◁ Abb. 3. Dom zu Brandenburg, Westansicht, historische Aufnahme von 1927/28, die im wesentlichen dem heutigen, 1834-1836 geschaffenen Zustand entspricht

Vorrang hatte zunächst die bauliche Sicherung. So wurden die von der Krypta aus erreichbaren Fundamentbögen der Ostteile instandgesetzt und z.T. neu untermauert, die auseinanderweichenden Obergadenmauern durch Anker gesichert und die Verbindungen zahlreicher Hölzer im Dachwerk wiederhergestellt. Viel Kopfzerbrechen bereitete der Umgang mit dem desolaten Südquerarm. Schinkel schlug vor, den bestehenden Querarm mit neuen, mittels Senkbrunnen fundierten Mauern zu umfassen, die so kräftig bemessen sein sollten, daß sie instande seien, die alten Mauern zusammenzuhalten.²⁷ Baurat Redtel wollte den Querarm dagegen durch Entfernung von Gewölbe und Giebel so weit erleichtern, daß die vorhandenen Fundamente ihn weiterhin tragen könnten.²⁸ Im Verlauf der Arbeiten zeigte sich dann, daß die Schäden noch gravierender waren als angenommen. So hatte man bei einer früheren Instandsetzung einen großen vertikalen Riß durch Vorsetzen eines Strebepeilers kaschiert und dadurch den Blicken entzogen. Es wurde also umdisponiert und der gesamte südwestliche Teil des Querhauses einschließlich Fundament abgerissen und neu aufgeführt.²⁹ Gestalterische Ambitionen traten dabei in den Hintergrund – entsprechend dem Schinkel'schen Hinweis, daß derartiges am Brandenburger Dom nicht mehr lohnen würde. Ähnliches galt für den neuen Turmabschluß, der eine barocke Turmkuppel mit doppelter Laterne ersetzte. Eine ursprünglich geplante Lösung, die einen von Fialen und diese verbindenden Formsteinbrüstungen umgebenen Spitzhelm vorgesehen hatte,³⁰ kam nicht zur Ausführung. Vergleichsweise aufwendig neugestaltet wurde lediglich die Fassade von Vorhalle und unvollendetem Südturm.

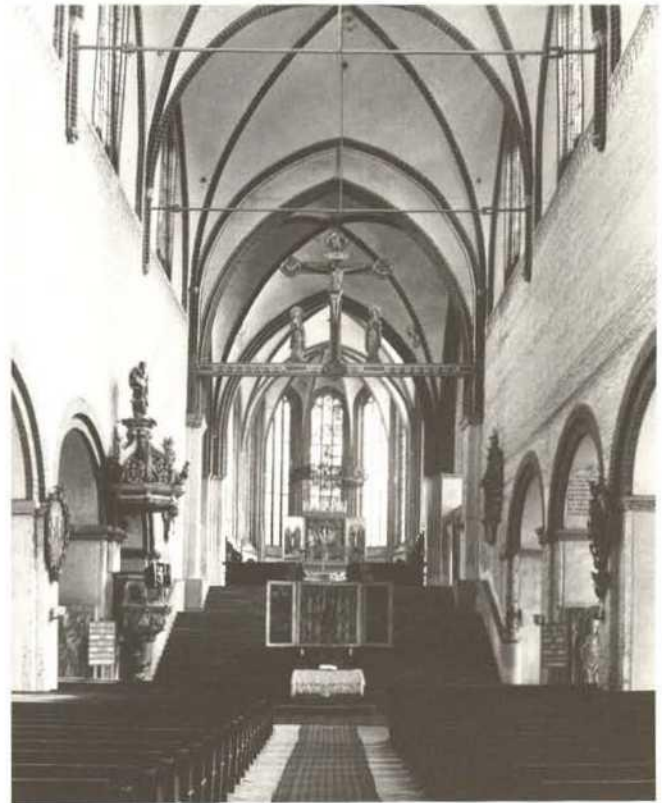
Abb. 6. Dom zu Brandenburg, Aufnahme 1954, Inneres nach Osten im Zustand von 1929 bis 1962

Altars wurde demontiert, um die beiden bedeutenden Retabel getrennt wiederherstellen zu können.⁸⁰ Auch kam es erst damals zur Wiederaufstellung einer Kreuzigungsgruppe im Triumphbogen. Auf einem Altar am Fuß der großen Treppe, also an einer an den mittelalterlichen Kreuzaltar gemahnenden Stelle, plazierte man ein Marienretabel, das in diesem Bereich mit Sicherheit nie gestanden hatte. Daran und an der Tatsache, daß der Marienaltar mit dem eigentlich zum Triumphkreuz gehörigen eisernen Bogenleuchter bekrönt wurde, läßt sich ablesen, daß es bei diesen Maßnahmen weniger um die exakte Wiederherstellung eines historischen Zustands, als um eine malerische Gruppierung der vorhandenen Kunstwerke ging.
