Die Wandmalereien in der Krypta der St. Andreaskirche zu Fulda-Neuenberg.

Bestand, Konservierung und erste Ergebnisse zur Maltechnik

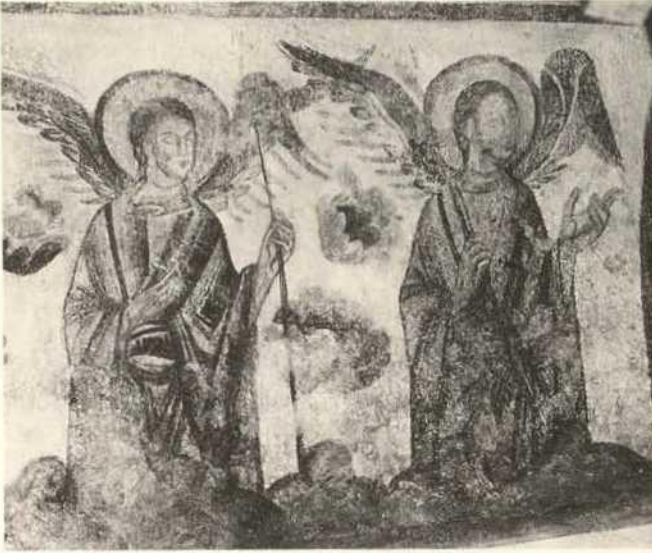
Abb. 308. Fulda-Neuenberg, St. Andreas, Krypta, Nordwand, Ausschnitt. Zustand nach Freilegung und Restaurierung von 1934.

nicht entsprechend strukturiert. Die Retuschen beschränkten sich auf Lasuren im Bereich der Fehlstellen zur Vervollständigung der Formen. Übermalungen wurden nur partiell, insbesondere an den gelb-roten Bändern und an Konturen der figürlichen Malereien vorgenommen. Da keine flächenhaften Übermalungen und Rekonstruktionen verlorengangener Bereiche erfolgten, handelte es sich bei der Maßnahme um keine die originale Ausmalung interpretierende Neufassung des Raumes; sie ist daher auch vom heutigen Standpunkt aus betrachtet, als zurückhaltend einzustufen. Der flächig aufgetragene, ehemals transparente Wachsüberzug⁶⁷ steigerte die Leuchtkraft der Farben, aber vor allen Dingen wurde dadurch eine Transparenz der von den Kalktünchen verbleibenden Weißschleier erreicht⁶⁸ (Abb. 308).

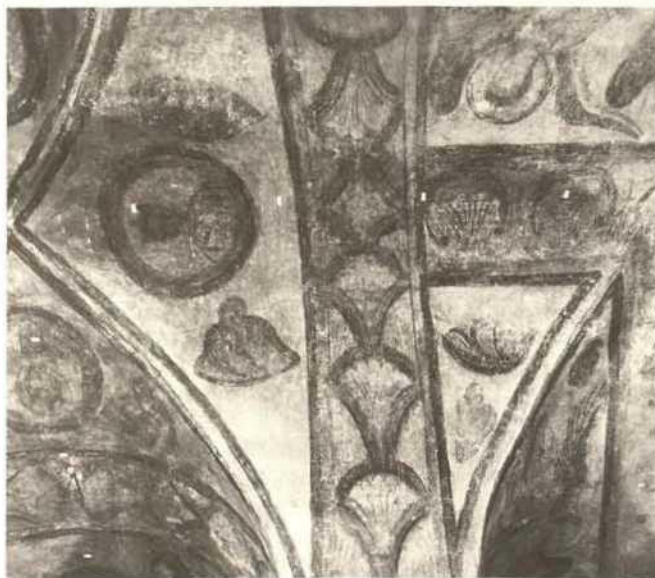
Abb. 309. Fulda-Neuenberg, St. Andreas, Krypta, Gewölbe, Ausschnitt. Zustand vor Beginn der Restaurierung (1993).

Im Gewölbereich der Krypta sind insgesamt 11 gekrönte und nimbierte Frauen in von Begleitbändern gerahmten Rundbildern dargestellt. Sie tragen teilweise einen Mantel über der Schulter, jedoch immer eine Tunika, die mit einem breiten über die Schultern und die Brust geführten Zierstreifen besetzt ist (Abb. 309).⁴²

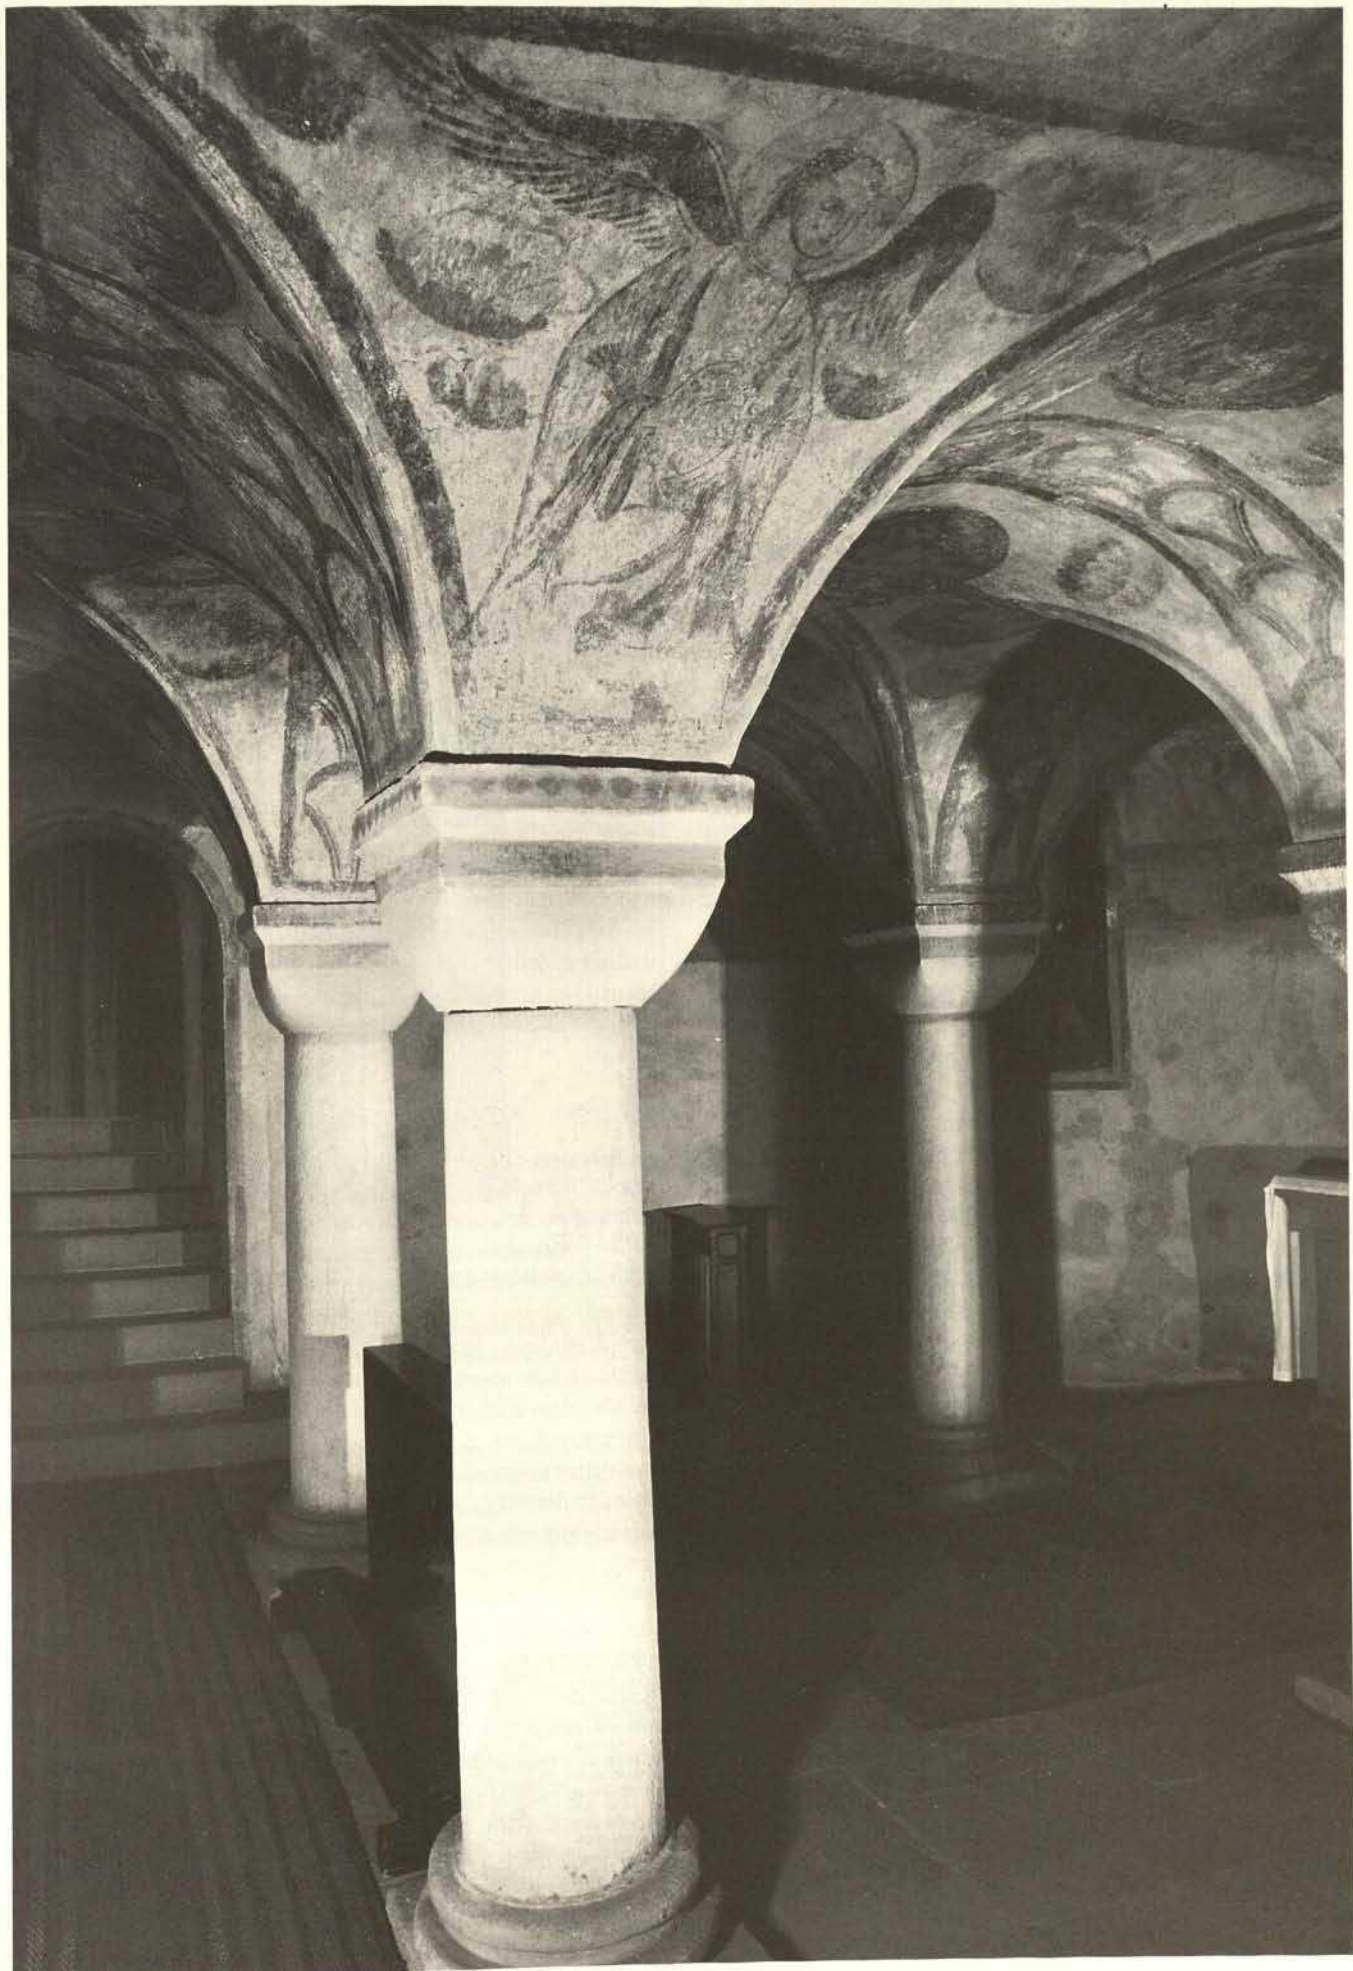
Abb. 310. Fulda-Neuenberg, St. Andreas, Krypta, Ansicht nach Nordosten (1985). ▷

Das Gewölbe wird von vier Säulen auf attischen Basen, monolithischen Schäften und flachen Korbkapitellen im Zentrum der Krypta getragen (Abb. 310). Es wird als eine komplizierte Konstruktion einander durchdringender Tonnengewölbe mit un-

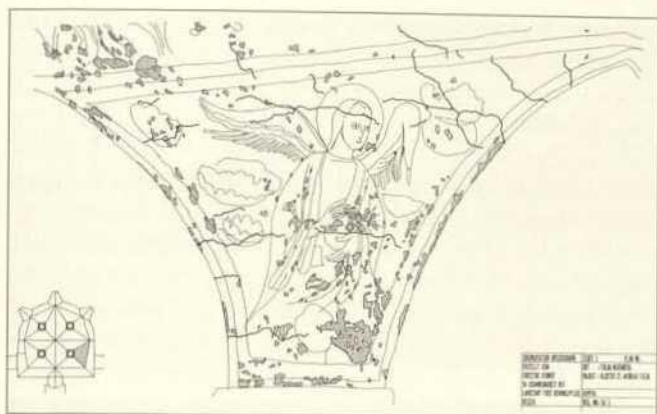
Abb. 314a-b. Fulda-Neuenberg, St. Andreas, Krypta, Bestands- und Zustandskartierung an zwei ausgewählten Bereichen der Süd- (a) und der Nordwand (b): Risse und pudernde Malschichten (C. Kenner).

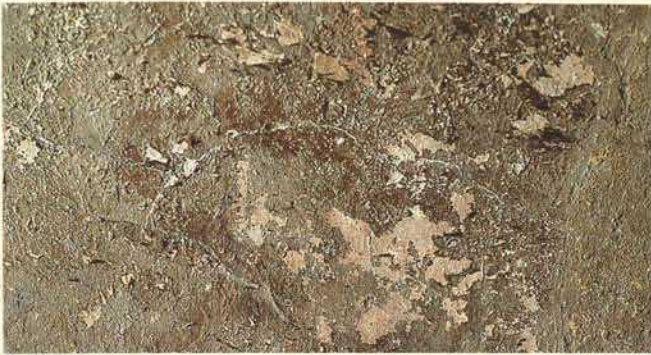
△ 315a

In jenen Bereichen, an denen sich die Überzüge hochgerollt haben oder bereits abgefallen sind, kommt die an der Oberfläche pudernde und teilweise in kleinen Bläschen aufgeworfene, mittelalterliche Malerei zum Vorschein (Abb. 315 a). Die Malschicht wird beim Hochrollen der Überzüge jedoch nicht mit abgerissen, so konnten selbst bei Untersuchungen mit dem Mikroskop an der Unterseite der eingerollten Überzüge nur vereinzelt Pigmentkörner gefunden werden.⁷⁶ Bei dem zweiten, weniger häufig auftretenden Schadensbild wölbt sich die gesamte mittelalterliche Malschicht zusammen mit den Überzügen blasenförmig auf, wobei bis zu 1,5 mm starke Hohlräume entstehen können (Abb. 316 a-b). Diese beiden Schadensbilder sind ausschließlich auf den jeweiligen Oberflächenbereich beschränkt, reichen bis maximal 1,5 mm tief in die Substanz hinein und treten verstärkt in den Scheitelzonen der Fensternischen, aber auch in den Scheiteln der übrigen Gewölbe auf (Abb. 314 a-b). Ursachen liegen einerseits in der besonderen klimatischen Situation in den Fensternischen, andererseits in der ohnehin schwächeren Bindung der mittelalterlichen Malschicht in den oberen Bereichen. Die Schadensursachen bestehen aus einem komplexen Zusammenspiel der unterschiedlichen Materialeigenschaften und der Alterungsreaktionen von Kasein, Wachs und mittelalterlicher Malerei in Abhängigkeit von den innerhalb des Gebäudes zwangsläufig wechselnden klimatischen und bauphysikalischen Bedingungen.⁷⁷ Das verwendete Kasein reagiert aufgrund seiner hygroskopischen Eigenschaften sehr stark auf Feuchtigkeitsschwankungen. Ständige Quell- und Schrumpfungsprozesse im Wechsel führen, gekoppelt mit anderen Alterungseigenschaften, zu einer Ablösung des Kaseinfilmes.

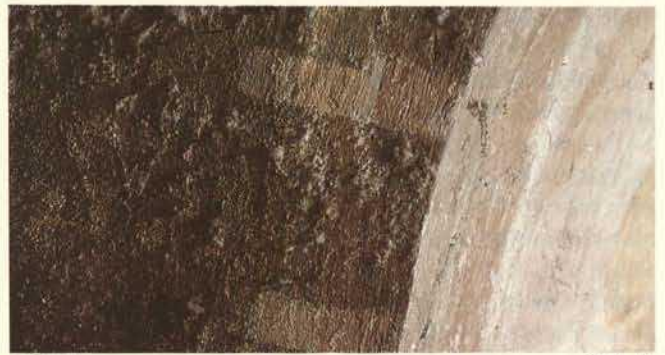
316b ▽

Abb. 316b. Fulda-Neuenberg, St. Andreas, Krypta, Schadens- und Maßnahmendokumentation, Detail aus Abb. 316a (Makroaufnahme): Malereibläse (Vorzustand).

Da die Malschichten sehr empfindlich sind, muß eine Festigung vor der Abnahme der Überzüge stattfinden und das Festigungsmaterial sollte nicht von den dabei verwendeten Lösungsmitteln erweicht oder angelöst werden. Die Festigungswirkung sollte nur so stark eingestellt werden, wie es für die Abnahme der Überzüge ohne Beschädigung der Malschicht notwendig ist. Von dem Festigungsmittel werden eine gute Alterungsbeständigkeit, eine gewisse Reversibilität und eine hohe Wirksamkeit der festigenden Eigenschaften bei mengenmäßig möglichst geringem Anteil an eingebrachtem Feststoffgehalt gefordert. Für die Malereien in der Krypta entschied man sich in Absprache mit den betreuenden Naturwissenschaftlern, nach verschiedenen arbeitstechnischen Versuchen für einen mittelviskosen wasserlöslichen Celluloseether.⁸⁸ Dieses Material entspricht nach dem derzeitigen Erkenntnisstand am ehesten den verlangten Anforderungen. Es neigt im Zuge seiner Alterung im Gegensatz zu vielen Kunstharzen nicht zu Quervernetzungen und der daraus resultierenden schlechteren Löslichkeit und Versprödung.⁸⁹ Zum Einsatz kommen je nach Grad der Schädigung Lösungen mit einer Konzentration von 1,5 bis maximal 3 Prozent. Eine gewisse Beständigkeit gegen den in großem Umfang an den Wandmalereien auftretenden Schimmelbewuchs ist gegeben. Auf den gefestigten und freigelegten Bereichen konnte innerhalb der letzten fünf Jahre kein Schimmelbewuchs beobachtet werden (Abb. 315 b). Da die Malschichten sehr wasserempfindlich sind, sollte die Lösung möglichst wenig Wasser enthalten. Aus diesem Grund verdünnt man einen hochprozentigen Ansatz des Celluloseethers in Wasser mit Ethanol auf die gewünschte Konzentration, so daß der Wasseranteil in der Festigungsmittellösung bis auf 20% reduziert werden kann, ohne die festigenden Eigenschaften zu beeinträchtigen.⁹⁰ Die durch das Ethanol bedingte höhere Viskosität der Lösung kam der Forderung nach einem hauptsächlich an der Oberfläche der Malschichten wirksamen Mittel entgegen. Die Festigung und Niederlegung der pudernden, blasenförmig aufstehenden Malschichten erfolgte schrittweise. Die gefährdeten Bereiche wurden zunächst mit einer 1,5%igen Festigungsmittellösung vorfixiert. Nach der Trocknung wurden sie mit einem Ethanol/Wassergemisch (im Verhältnis 1:5) befeuchtet und ließen sich in diesem erweichten Zustand mit einem angefeuchteten Wattestäbchen andrücken. Die auf diese Weise niedergelegten Schichten wurden noch einmal mit einer 1,5%igen Lösung gefestigt; nach der Trocknung konnten die Überzüge durch ein vorsichtiges Abrollen mit einem in Lösungsmittel getränkten Wattestäbchen (s. u.) entfernt werden (Abb. 316 a-d).

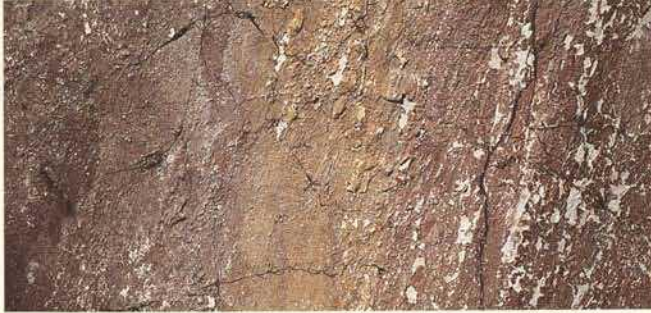
△ 316c

Abb. 316c. Fulda-Neuenberg, St. Andreas, Krypta, Detail aus Abb. 316a (Makroaufnahme): Malereibläse im gefestigten, niedergelegten (noch feuchten) Zustand mit unter den Überzügen von 1932/1952 erkennbarer leuchtend gelber Farbschicht.

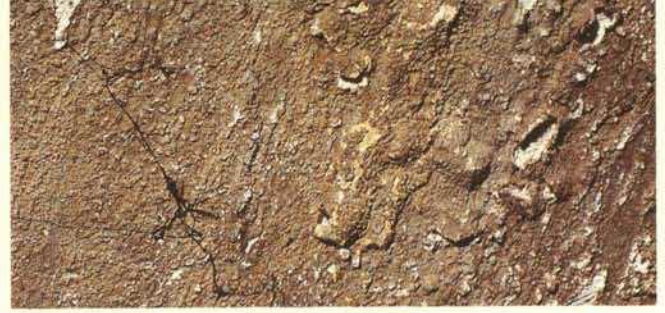
△ 316d

Abb. 316d. Fulda-Neuenberg, St. Andreas, Krypta, Schadens- und Maßnahmendokumentation, Detail aus Abb. 316a (Makroaufnahme): Malereibläse nach Abnahme der Überzüge.

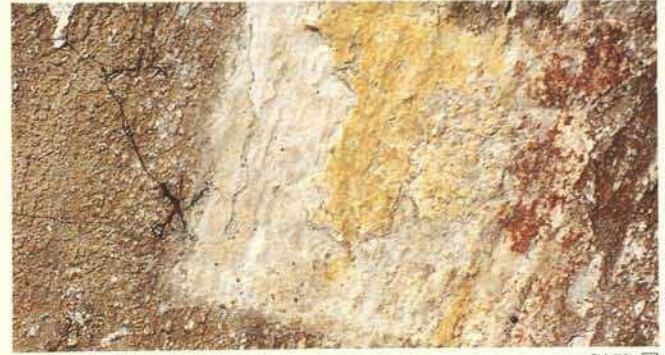
317b ▽

Abb. 317b. Fulda-Neuenberg, St. Andreas, Krypta, südliche Fenster-nische, Detail: Kopf des Melchisedek. Zustand nach Abnahme der Überfassungen und weißen Tünchereste.

Im Anschluß erfolgte die Ausmalung der drei Fensternischen. Zunächst wurden in den noch feuchten Verputz und in die feuchte Schlämme die kreisrunden Nimben der dargestellten Figuren und die Rundbilder der Christusdarstellungen eingeritzt bzw. eingedrückt. Diese Ritzungen sind sehr flach und bis maximal 2 mm breit, möglicherweise wurde hierzu eine Art Schnurzirkel verwendet, der im Mittelpunkt mit dem Finger festgehalten wurde (Abb. 317 c). Bisher sind keine Einstichlöcher nachweisbar, vielmehr befinden sich leichte Vertiefungen in dem sonst sehr planen Verputz, wie sie durch das Eindringen mit einer Fingerkuppe entstehen können. Vereinzelt sind feine, in dünnem Ocker ausgeführte Vorzeichnungen zu erkennen. Darüber erfolgte die in feinen Pinselstrichen dünn-schichtig übereinandergelegte, in einer Seccotechnik ausgeführte Malerei. Neben Calciumcarbonat konnten noch deutliche Proteinanteile im Bindemittel nachgewiesen werden, als Pigmente fanden verschiedenfarbige Ocker Verwendung.¹⁰⁵ Die Feinteiligkeit der Ausführung wird besonders an dem im Durchmesser nur ca. 10 cm großen Köpfchen des Melchisedek deutlich. Auffallend sind die dunkelgrünen Abschattierungen unter den Augen und die dünnen dunklen Pinselzeichnungen zur Betonung der Nasenwurzelfalte, der Nasenspitze und der Augen (Abb. 317 b, d).

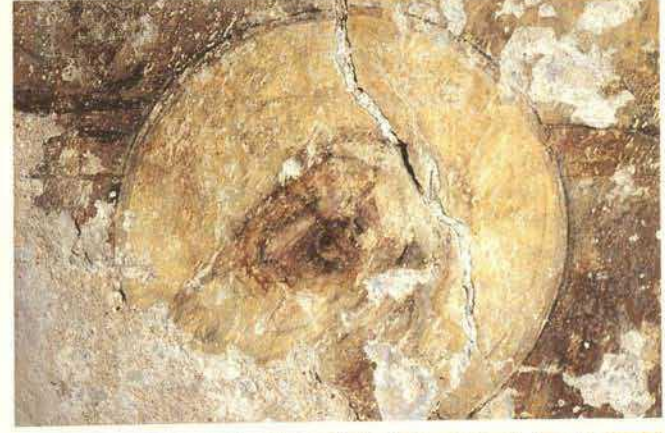
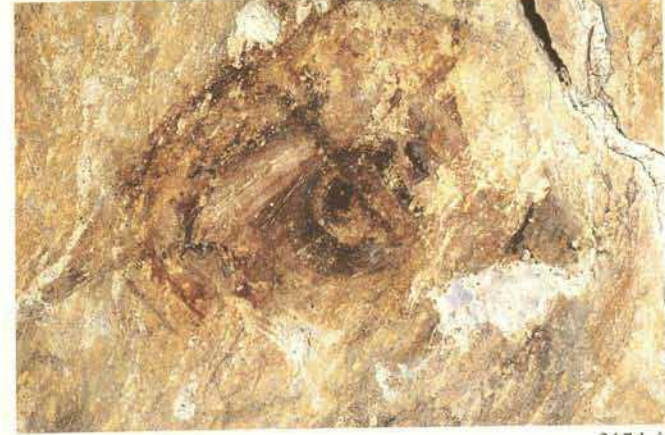
317d △

Abb. 317d. Fulda-Neuenberg, St. Andreas, Krypta, südliche Fenster-nische, Detail: Kopf des Melchisedek. Freigelegter Zustand des Gesichts (Auflichtaufnahme).

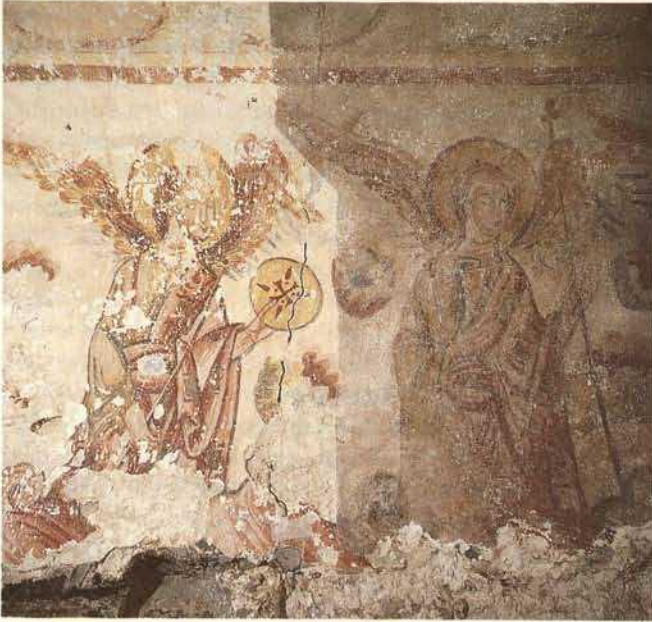
Abb. 318a. Fulda-Neuenberg, St. Andreas, Krypta, Nordwand, Ausschnitt: 1. und 2. Engel von Westen (Zustand während der Freilegung).

Hier sind die Malereien aufgrund der Einbindung in die feuchte Schlämme außerordentlich gut bis hin zu den letzten Differenzierungen in Weiß und Schwarz erhalten geblieben (Abb. 318 a-b, 319 c). Die technologischen und auch stilistischen Unterschiede der beiden Ausmalungsphasen werden insbesondere bei dem Aufbau der Inkarnate deutlich. So fehlt bei den Engeln im Vergleich zu dem Gesicht des Melchisedek in der Fensternische die extrem dunkle Abschattierung der Augen und die Betonung der Nasenwurzelfalte (Abb. 318 b).

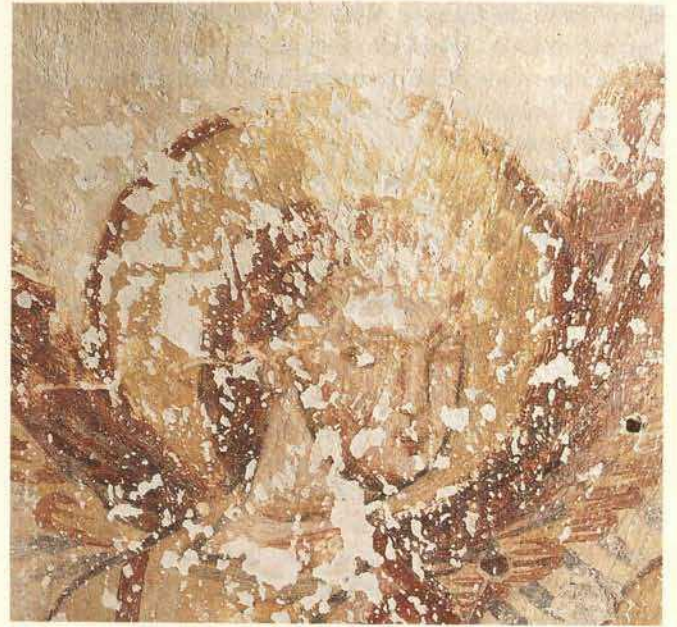
Abb. 318b. Fulda-Neuenberg, St. Andreas, Krypta, Nordwand, Detail: Kopf des 2. Engels (freigelegter Zustand) mit zum Teil vollständig erhaltener Malschicht (1996).

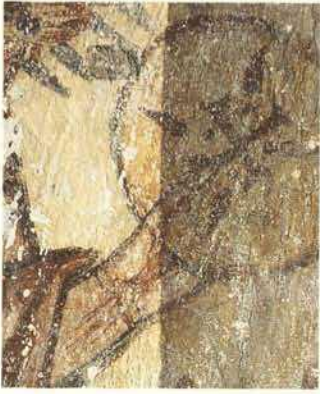
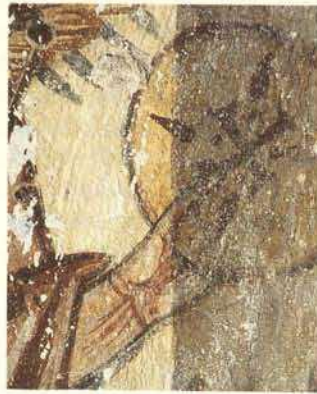
▽ ▽ Abb. 319a-c. Fulda-Neuenberg, St. Andreas, Krypta, Nordwand, Detail: Hand und Sphaira des 2. Engels während der Abnahme von Überzügen und jüngeren Tüncheresten. Zwischen- (a-b) und Endzustand (c).

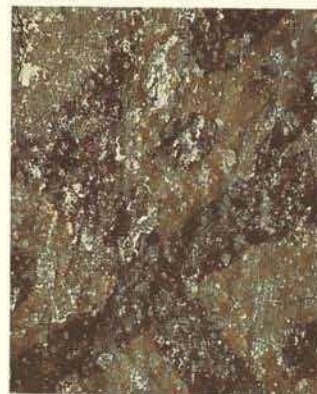
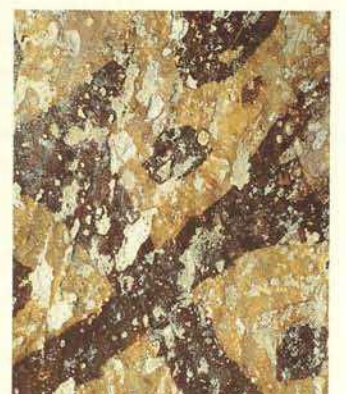
▽ ▽ Abb. 320a-c. Fulda-Neuenberg, St. Andreas, Krypta, Nordwand, Detail (Makroaufnahme): Sphaira des 2. Engels während der Abnahme von Überzügen und jüngeren Tüncheresten. Zwischen- (a-b) und Endzustand (c).

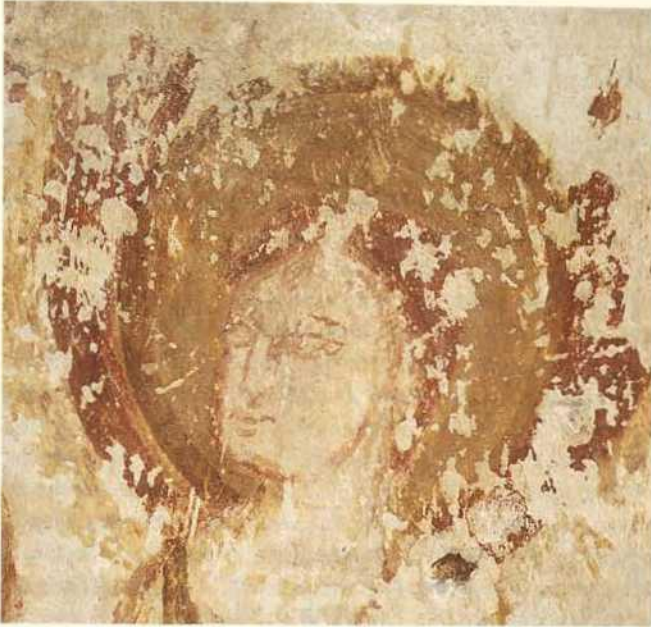
Abb. 321. Fulda-Neuenberg, St. Andreas, Krypta, Ostwand, Detail: Kopf des 1. Engels von Süden mit hellroter Vorzeichnung (die eigentliche Malschicht bis auf geringe Reste im Bereich der Augen verloren; 1996).

Nach einer ersten, in Ockerlasuren skizzenhaft angelegten Vorzeichnung wurden die Figuren flächig in dünnem Gelb und Rot gemalt. Darauf erfolgte eine feine Binnenzeichnung zur Anlage von Gewandfalten, Händen und Gesichtern in dünnem Rot (Abb. 321). An der Nordwand hatten drei Engel bei diesem Entwurf zunächst jeweils zwei ausgestreckte Flügel, wobei es zu Überkreuzungen der Flügelspitzen kam. Bei der eigentlichen Ausführung wurde der jeweils rechte Flügel abgeknickt gemalt und die verworfene Skizze durch eine weiße Schicht abgedeckt. Bei der Freilegung 1932 wurde diese Abdeckschicht z. T. entfernt, so daß die Engel an der Nordwand an ihrer rechten Körperseite, sowohl einen ausgestreckten als auch einen eingeknickten Flügel aufweisen (Abb. 308, 318 a). Diese Konzeptionsänderung und die Tatsache, daß die Malerei an der Nordwand in die noch feuchte Schlämme ausgeführt wurde, lassen den Schluß zu, daß an dieser Wand mit der Kryptaausmalung begonnen wurde.

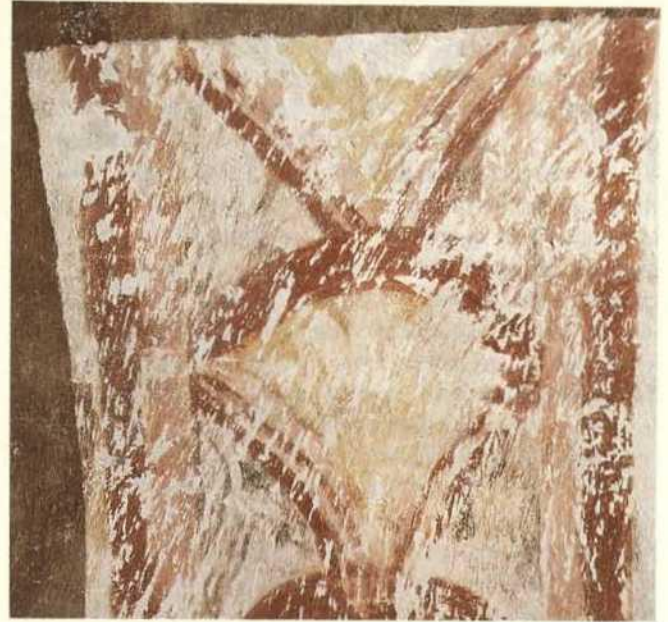
Abb. 323. Fulda-Neuenberg, St. Andreas, Krypta, Gewölbereich, Ausschnitt (freigelegter Zustand).

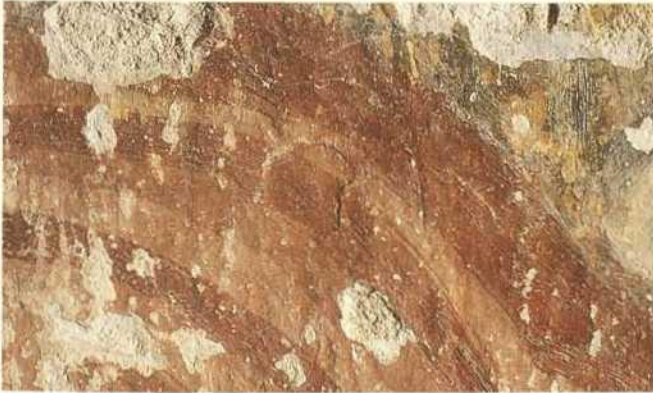
△ 322
Abb. 322. Fulda-Neuenberg, St. Andreas, Krypta, Nordwand, Detail aus Wolkenband unterhalb des 1. Engels mit Malerei der Phase II in Fehlstelle der Phase I (1996).

Malerei und Schlämme sind in vielen Bereichen bereits in kleinen Beschädigungen und Fehlstellen von Verputz und Schlämme der ersten Phase zu finden, was auf einen längeren Zeitraum zwischen den beiden Ausmalungsphasen hinweist (Abb. 322).
