MÁRIA G. SÁNDOR

DIE MITTELALTERLICHEN GEBÄUDE UND GEBÄUDERESTE DER BISCHOFSBURG ZU PÉCS

A PÉCSI PÜSPÖKVÁR KÖZÉPKORI ÉPÜLETEI ÉS ÉPÜLETMARADVÁNYAI

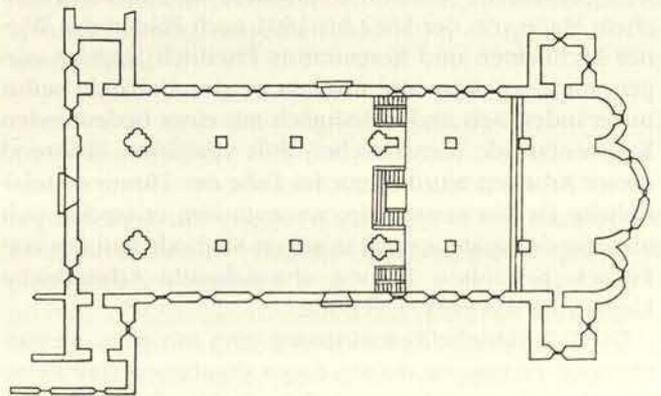
Abb. 6. Grundrißrekonstruktion des mittelalterlichen Doms
6. kép. A székesegyház középkori alaprajzának rekonstrukciója.

In den achtziger Jahren des 19. Jahrhunderts, während der Wiederherstellungs- und fast zu seiner Neuerrichtung führenden Arbeiten am mittelalterlichen Pécser Dom (Abb. 6) stellte es sich heraus, daß der romanische Gebäudeschmuck unvergleichlich reich gewesen war. In der Türkenzeit war er allerdings stark beschädigt worden. Im Barock kamen die unter der Chortreppe eingebauten Steindenkmäler in sehr fragmentiertem Zustand ans Licht. Beim Neubau in den Jahren 1881-1891 ersetzte man die an ihrer ursprünglichen Stelle gefundenen Steinmetzarbeiten aus dem 12. Jahrhundert durch neoromanische Rekonstruktionen. Die fragmentiert erhalten gebliebenen Originalwerke kamen ins Museum.

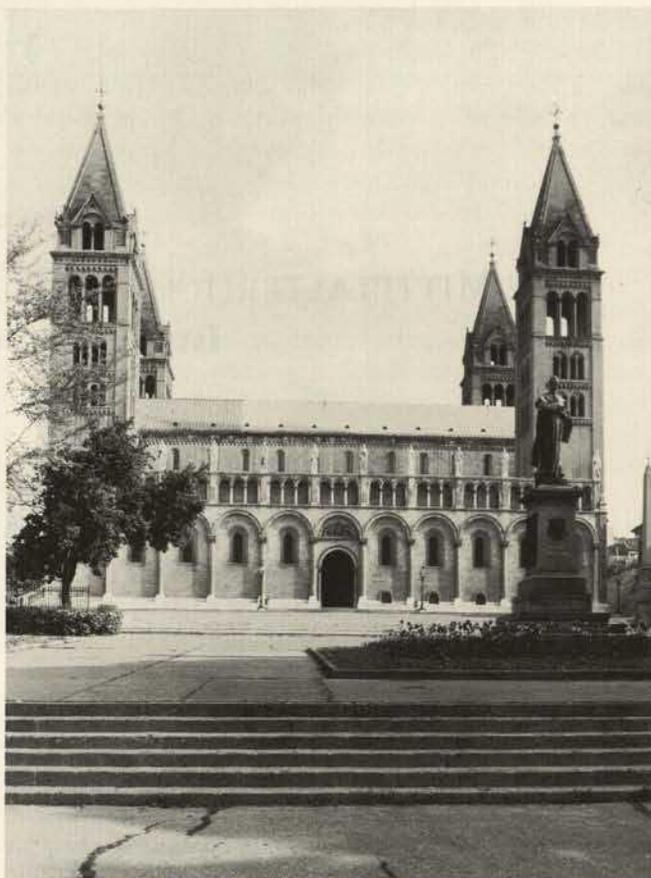
Der heutige Dom (Abb. 7) ist eine dreischiffige Basilika mit einer Plattendecke, einer Reihe Kapellen, einem erhöhten, mit drei halbrunden Apsiden abschließenden Chor und einer fünfschiffigen Krypta.

Abb. 7. Gegenwärtiger Zustand des Doms
7. kép. A székesegyház jelenlegi állapota

A munka során igen pontosan vezetett építési naplók, „Baujournal”-ok fennmaradtak és hasznos forrásul szolgálnak. A mai székesegyház (7. kép) háromhajós, kápolnasoros, síkmennyezettel fedett bazilika, három félköríves apszissal záródó, megemelt szentéllyel és egy öthajós altplommal.

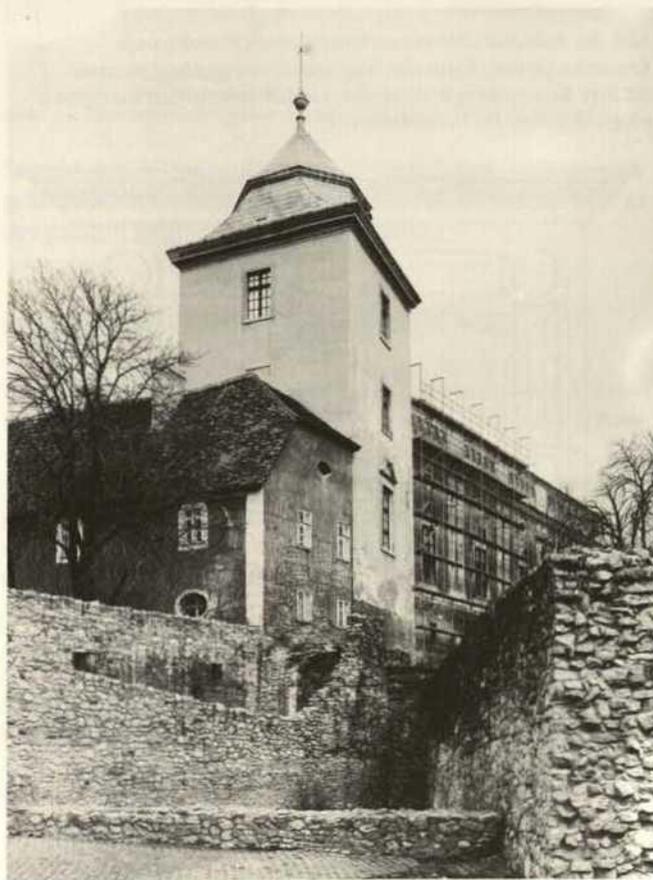
Abb. 8. Mittelalterlicher Südwestturm des Bischofspalastes mit der anschließenden Befestigung, gegenwärtiger Zustand
8. kép. A püspöki palota D-i középkori tornya a hozzákapcsolódó erődítéssel, jelenlegi állapot

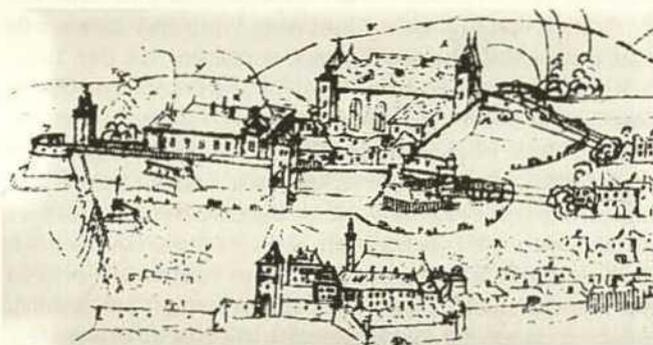
Abb. 9. Westlicher Teil der Innenstadt von Pécs mit der Bischofsburg, um 1690

9. kép. Pécs belvárosának Ny-i része a Püspökvárral, 1690 körül

A püspökvár délnyugati oldalán áll, a főhomlokzatával a Dóm térre néző „U” alaprajzú püspöki palota épülete. A palota déli homlokzata a belső várfalon ül. A palota e traktusának a beépítése azonban a középkorban nem terjedt ki a délnyugati saroktoronyig (8. kép), amint ezt jól szemlélteti Haüy 1687-es térképe és a várról 1690 körül készült tollrajz is (9. kép).

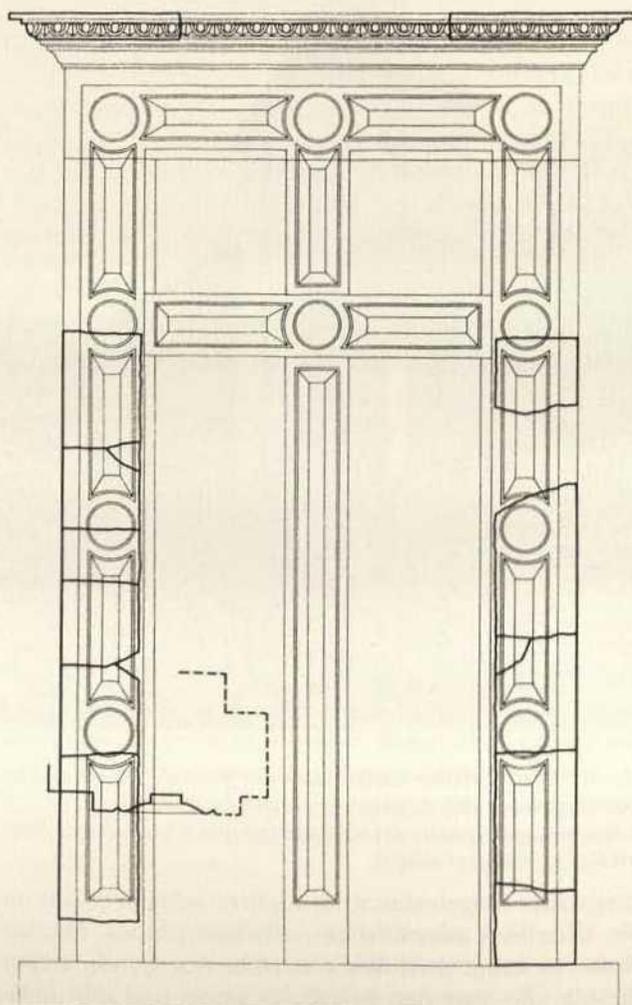
Abb. 10. Rekonstruktionszeichnung eines Renaissance-Kreuzstockfensters von der Südfassade des Bischofspalastes
10. kép. Reneszánsz keresztosztós ablak rekonstrukciós rajza a püspöki palota D-i homlokzatáról

Die Fenstereinfassungen im Renaissancestil an der Südfassade des Palastes, deren Bruchstücke bei der Bauforschung zum Vorschein kamen, schreibt man einem Umbau unter Bischof Georg Szatmári zu. Über den Zustand des Bischofspalastes im Zeitalter der Renaissance wissen wir anhand dieser Fragmente nur soviel, daß seine Südfassade »große Kreuzstock-Renaissancefenster geschmückt haben müssen. Dieser Typ der Fensterumfassung ist charakteristisch für die Pécs-er Renaissancearchitektur (Abb. 10). Einer Quelle des 18. Jahrhunderts zufolge befand sich an der Stelle des heutigen Treppenhauses des Bischofspalastes eine ebenfalls im Stil der Renaissance geschmückte Kapelle.

Szatmári György püspök nevéhez fűződik az az átépítés, amelynek eredményeként a palota déli homlokzatán nagyméretű reneszánsz ablakkeretek készültek. Ezeknek töredékei kerültek elő a falkutatás során. Természetesen a püspöki palota reneszánsz kori állapotáról csak annyit tudhatunk ezen töredékek alapján, hogy nagyméretű reneszánsz keresztosztós ablakok díszíthették a palota déli homlokzatát. Ez az ablakkeret-típus jellemző a pécsi reneszánsz építészetre (10. kép). Egy XVIII. századi forrás szerint a püspöki palota mai lépcsőháza helyén egy kápolna volt, amely ugyancsak reneszánsz stílusban volt díszítve.

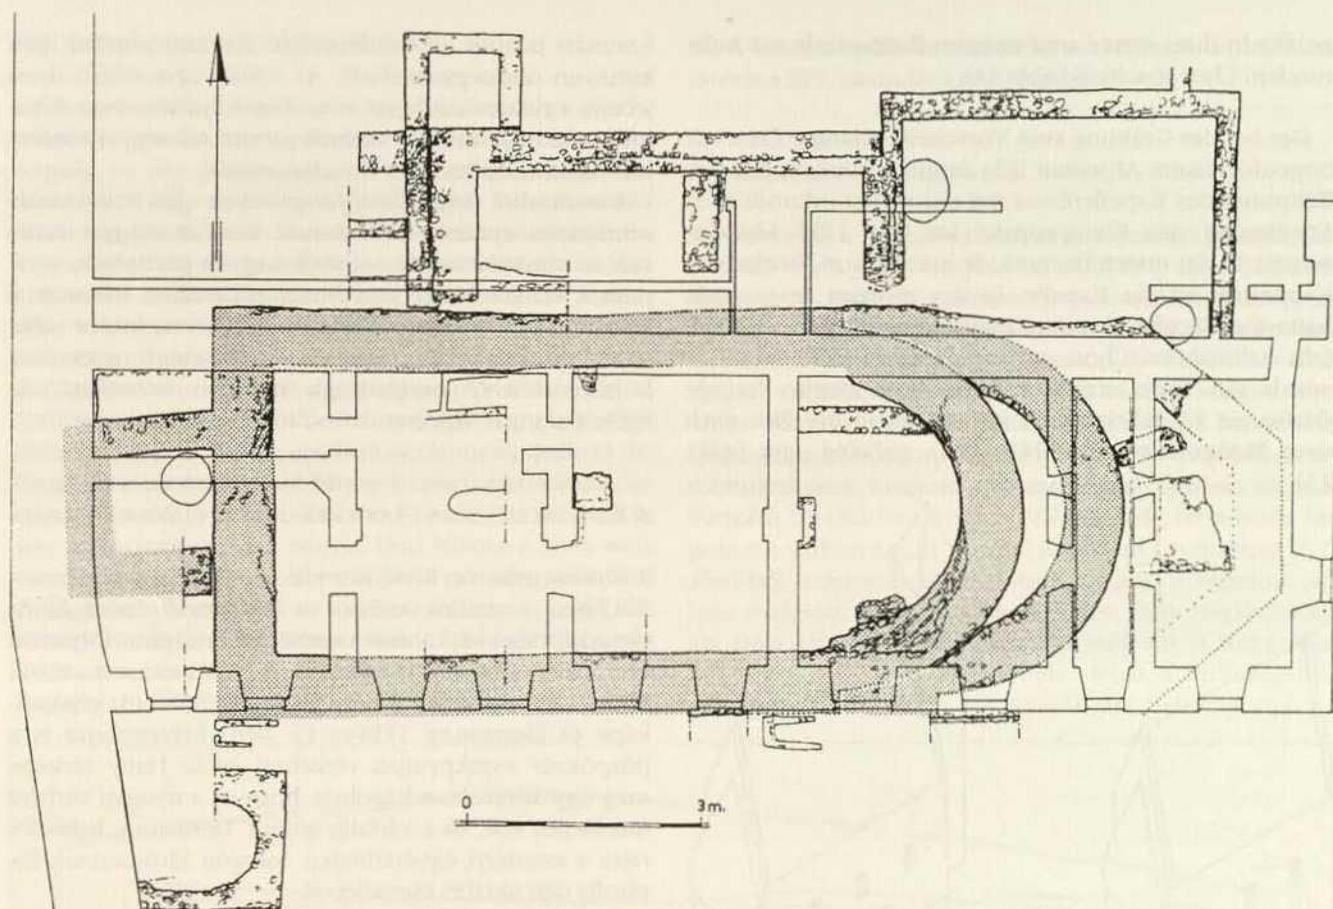
Abb. 11. Grundriß der Johanneskapelle nach ihrer Freilegung

11. kép. A Keresztelő Szt. János kápolna alaprajza a feltárás után

ge, die in ihrer ersten und zweiten Bauperiode mit halbrundem Chor abschloß (Abb. 11).

Kutatása során tengelyével megegyezően egy 23,5 m hosszúságú, 10,5 m széles román kori kápolna került elő, amely az első és második építési korszakában félköríves szentélyzáródású volt (11. kép).

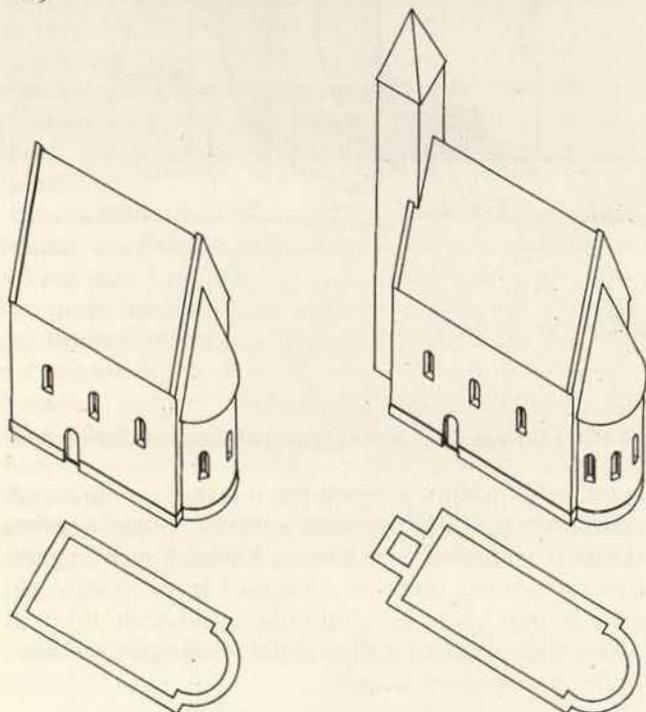
Abb. 12. Skizze der Massenrekonstruktion der beiden ersten Bauperioden der Johanneskapelle
12. kép. A Keresztelő Szt. János kápolna első két építési korszakának tömegrekonstrukciós vázlatja

Der bei der Grabung zum Vorschein gelangte Chor mit bogenförmigem Abschluß läßt darauf schließen, daß der Zeitpunkt des Kapellenbaus mit der ersten urkundlichen Erwähnung der Kleinpropstei im Jahr 1217 übereinstimmt. In der ersten Bauperiode grenzte von Norden der Kapitelsaal an die Kapelle. In der zweiten Bauperiode hatte die Kapelle einen geringfügig vergrößerten, ebenfalls halbrunden Chor, und an ihrem westlichen Ende wurde ein Turm errichtet. Auch diese zweite Periode dürfte ins 13. Jahrhundert, vermutlich in die Zeit nach dem Mongolensturm (1241-1242), gefallen sein (Abb. 12).

Az ásátás során előkerült íves záródású szentély arra enged következtetni, hogy a kápolna építésének ideje megegyezik a kisprépostság 1217. évi első okleveles említésével. Az első építési korszakban a kápolnához északról a káptalanterem csatlakozott. A második építési korszakban kismértékben megnagyobbított és ugyancsak félköríves szentélye volt a kápolnának, valamint nyugati végéhez torony épült. A második periódus ugyancsak a XIII. században épülhetett feltételezhetően a tatárjárás (1241-42) után (12. kép).

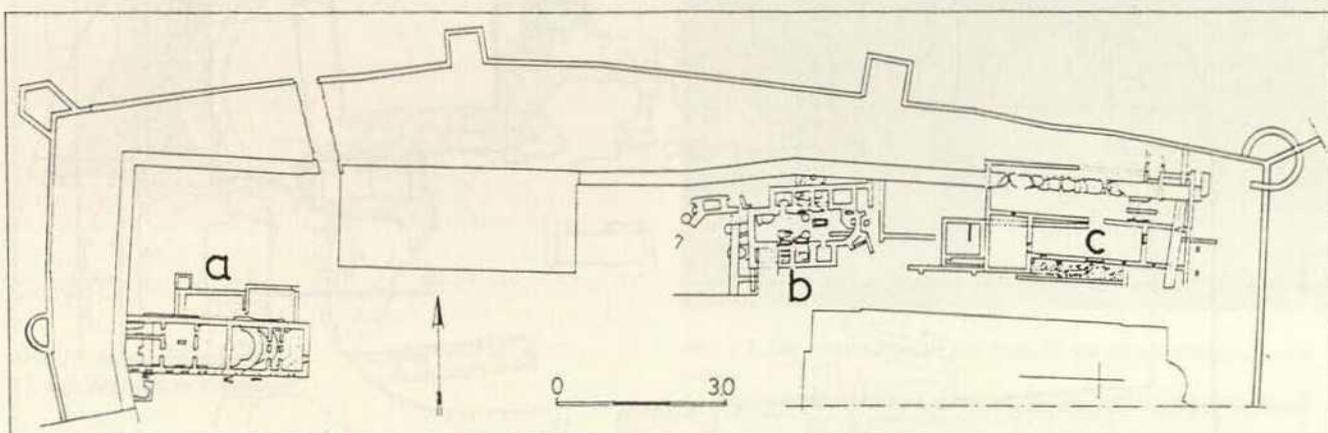
Abb. 13. Übersichtsplan der Grabung: a. Kapelle Johannes des Täufers, b. Goldene Marienkapelle, c. Universität

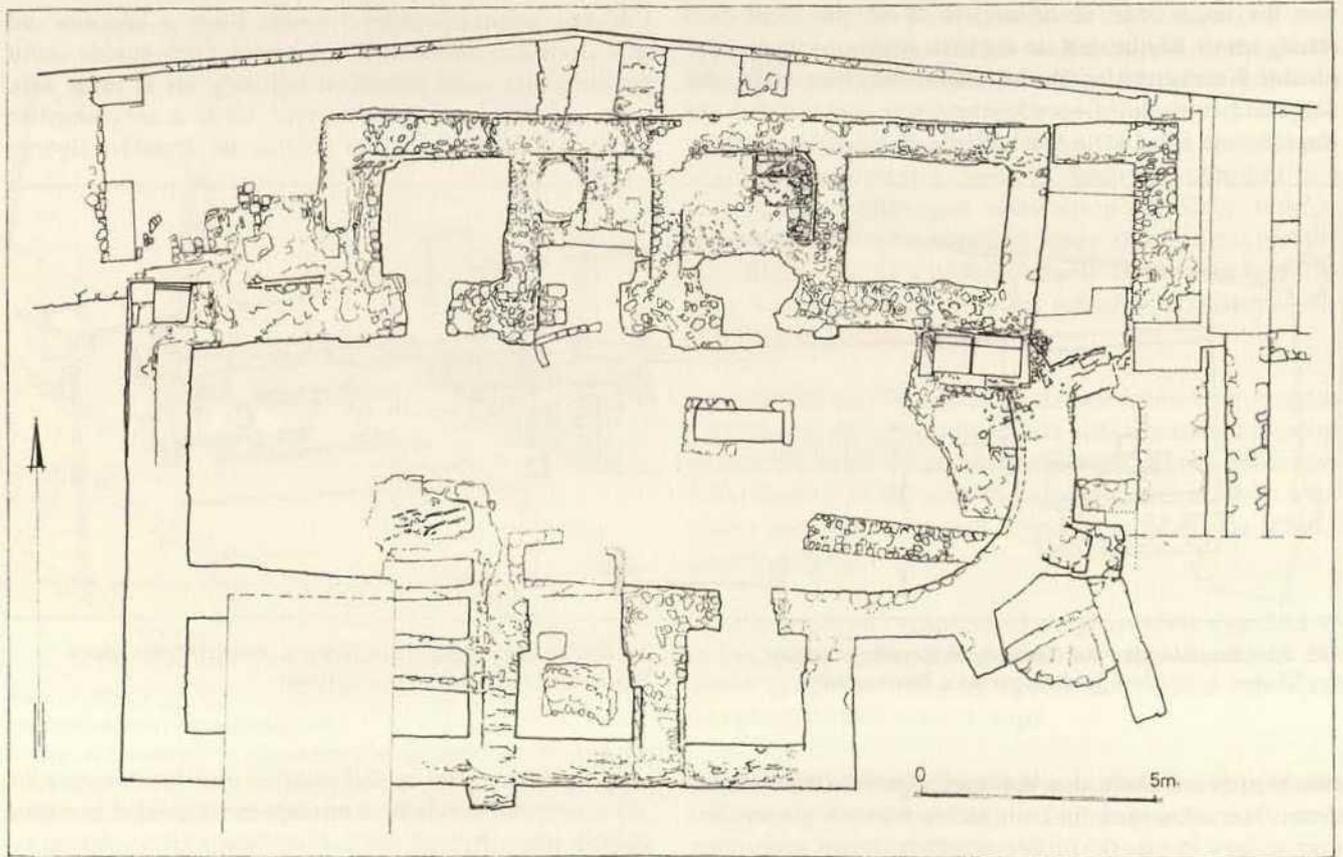
Abb. 14. Grundriß der Kapelle der Goldenen Maria nach ihrer Freilegung 14. kép. Az Aranyos Mária kápolna alaprajza feltárás után

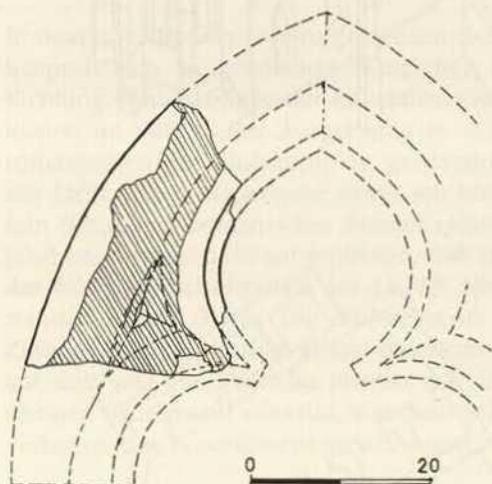
Abb. 17. Maßwerkfragment
17. kép. Mérműves töredék

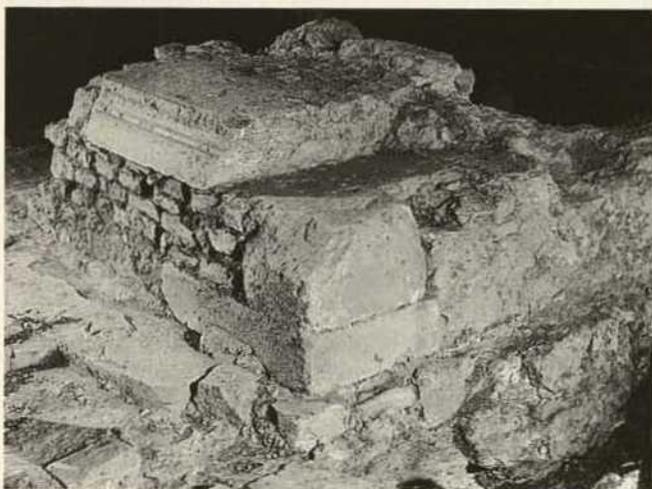
Abb. 15. Die Nordwestecke der Kapelle mit dem Sockelgesims »in situ«
15. kép. A kápolna ÉNy-i sarka az »in situ« lábazati párkánnyal

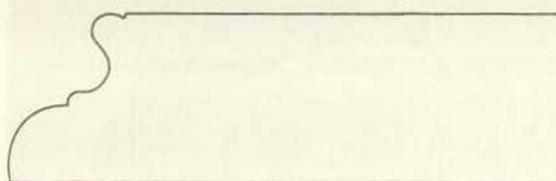
Abb. 16. Profilzeichnung des Sockelgesimses
16. kép. A lábazati párkány profilrajza

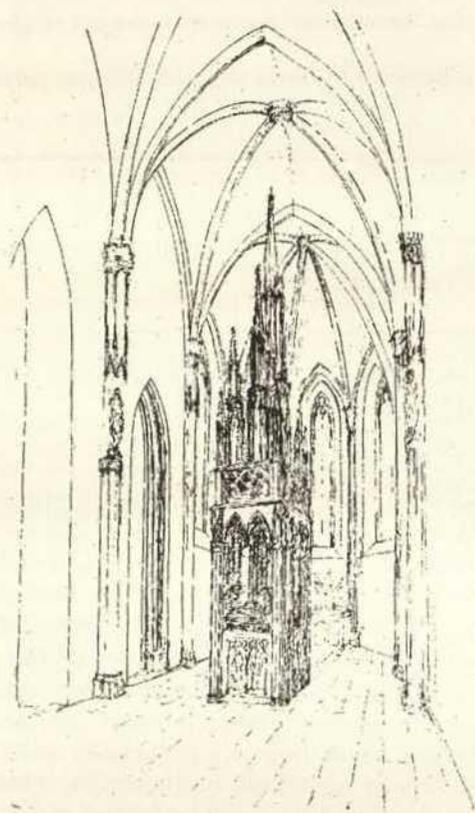
Abb. 19. Rekonstruktion des Innenraumes der Kapelle
19. kép. A kápolnabelső rekonstrukciója

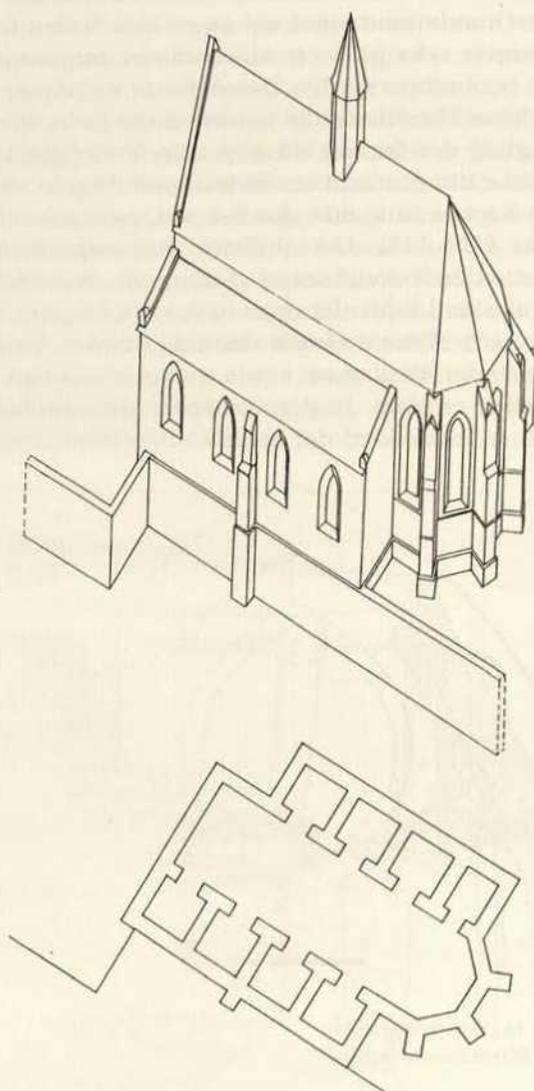
Abb. 18. Hypothetische Rekonstruktion des Kapellengebäudes
18. kép. A kápolna épületének elméleti rekonstrukciója

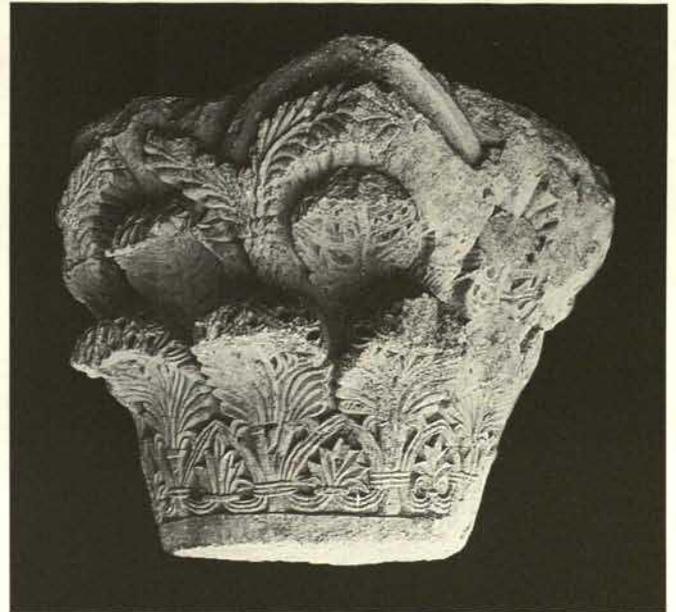
Abb. 21. Säulenkapitell aus dem romanischen Palast, 12. Jahrhundert

21. kép. Oszlopfő a román kori palotából, XII. század

Am bedeutendsten unter den in ihren Zusammenhängen noch nicht restlos geklärten Gebäudeteilen ist der Raum mit quadratischem Grundriß, an dessen Südeingang das romanische Säulenkapitell gefunden wurde (Abb. 21). Wie sich anhand der Stratigraphie und der archäologischen Beobachtungen feststellen ließ, hatte man die abgebrannten Gebäude nach der Feuersbrunst wieder aufgebaut. Die bislang freigelegten Reste bieten Grund zu der Annahme, daß es sich um einen nördlich bis zur Linie der gegenwärtigen äußeren Burgmauer reichenden Gebäudekomplex handelte. Bei den Forschungen der vergangenen Jahre kamen mehrere kleinere Details zum Vorschein, mit deren Hilfe sich der Grundriß des einst hier stehenden Gebäudekomplexes abzeichnen beginnt (Abb. 20).

Az összefüggéseiben még teljesen nem tisztázott épületszletek közül a legjelentősebb az a négyzet alaprajzú helyiség, amelynek déli bejáratánál a román kori oszlopfő előkerült (21. kép). Amint az a stratigráfiából és a régészeti megfigyelések alapján megállapítható volt, a leégett épületeket a tűzvész után újjáépítették. Az eddig feltárt maradványok egy olyan nagyobb épületkomplexumra en-

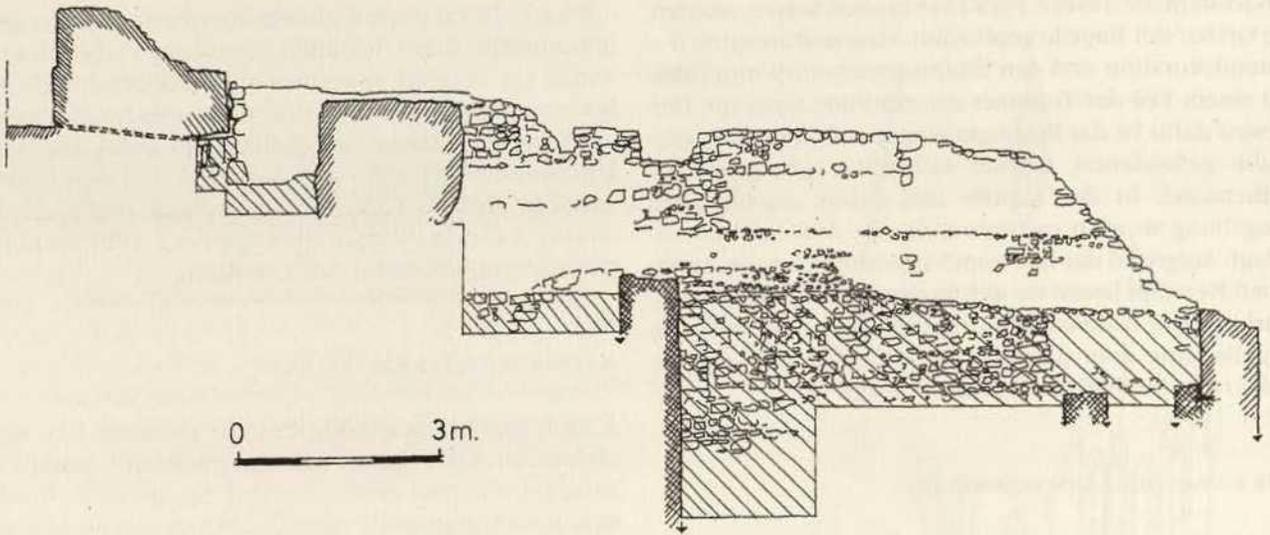
Abb. 22. Ansicht der Westmauer der Universität und des romanischen Raumes

22. kép. Az egyetem Ny-i fala és a románkori helyiség nézete

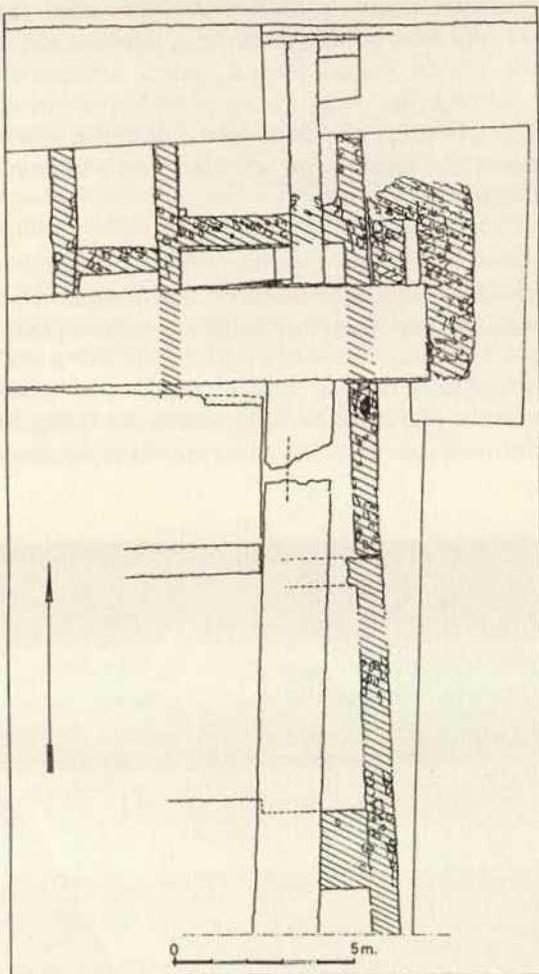
Abb. 23. Südlich vom Universitätsgebäude freigelegte romanische Gebäudereste

23. kép. Az egyetem épületétől D-re feltárt románkori épületmaradványok

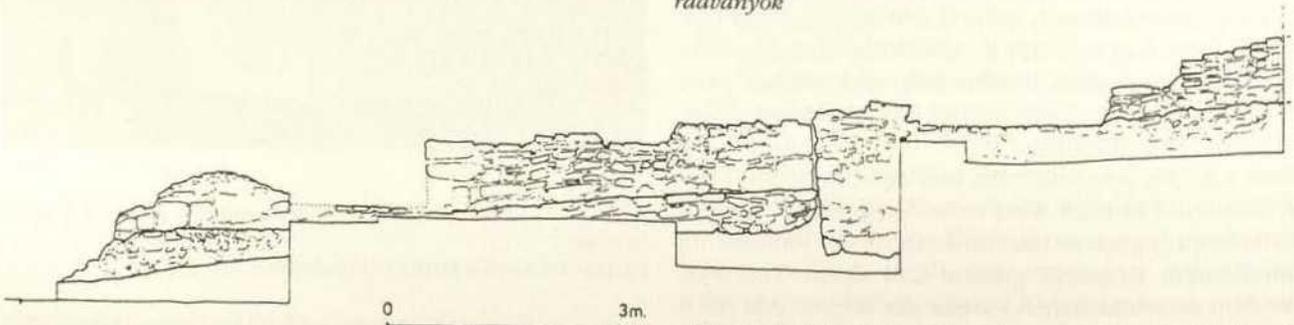
Abb. 24. Ansicht der Ostmauer des romanischen Gebäudes

24. kép. A románkori épület K-i falának nézete

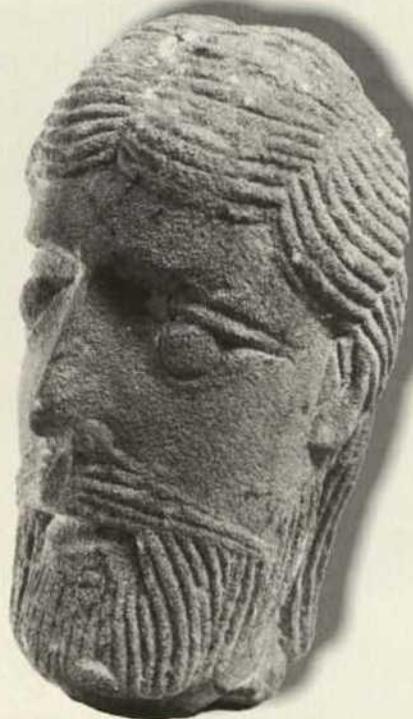
Abb. 25. Romanisches Relieffragment
25. kép. Románkori domborműtöredék

liegenden Parallelen sind in Mohács und Pécsvárad zu finden. In seiner Prägung zeigt es byzantinischen Einfluß. Außer dem Säulenkapitell wurde in der Zerstörungsschicht des romanischen Gebäudes ein feingeschnittenes, den Kopf eines bärtigen Mannes darstellendes Relief-Fragment (Abb. 25) gefunden. Parallelen dazu findet man unter dem Figurenschmuck des Doms aus der zweiten Hälfte des 12. Jahrhunderts.

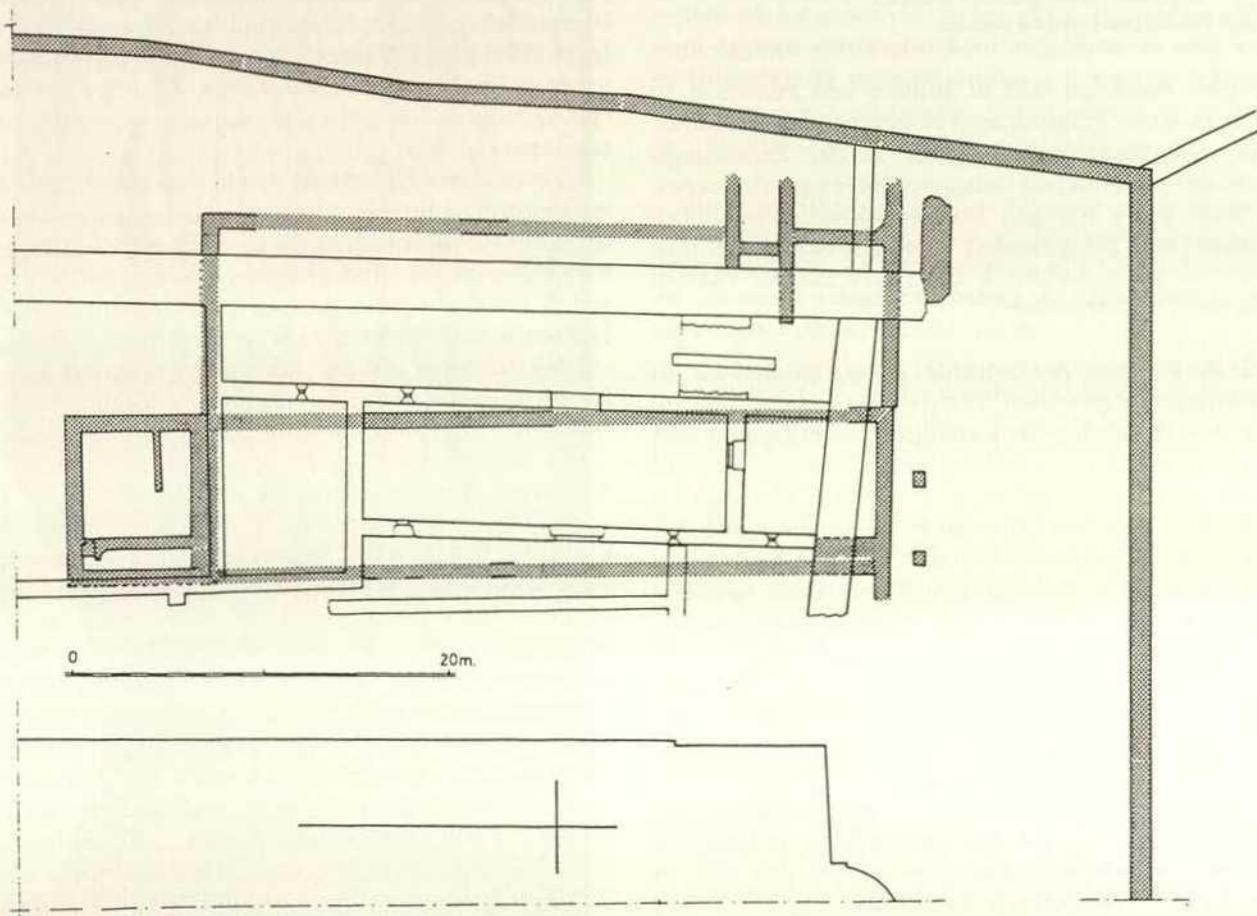
Abb. 26. Grundriß des romanischen Bischofspalastes, hypothetische Rekonstruktion
26. kép. A románkori püspöki palota alaprajzának elméleti rekonstrukciója

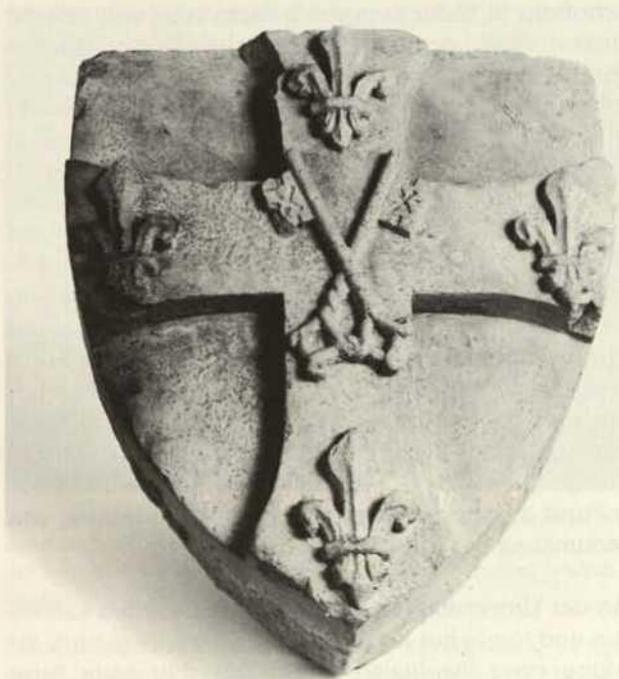
Abb. 29. Wappenstein des Bischofs Wilhelm aus dem Universitätsgebäude

29. kép. Vilmos püspök címerköve az egyetem épületéből

Der genaue Standort des Universitätsgebäudes allerdings konnte erst bei einer Ausgrabung ermittelt werden. Die Funktion des freigelegten Gebäudes bestätigte sich mit dem darin zum Vorschein gelangten Wappen, das auf den Gründer hinweist und in der »magna aula« angebracht war (Abb. 29). Die Lage des Universitätsgebäudes war eine Frage, mit der sich die Universitätsgeschichtsforschung schon seit 1900 beschäftigte. Gestützt auf die Beschreibung des türkischen Geschichtsschreibers Ewlia Tschelebi nahmen die Forscher an, daß es in unmittelbarer Nähe des Doms lag. Von der späteren Stadtgeschichtsschreibung wurde diese Annahme teilweise in Zweifel gezogen.

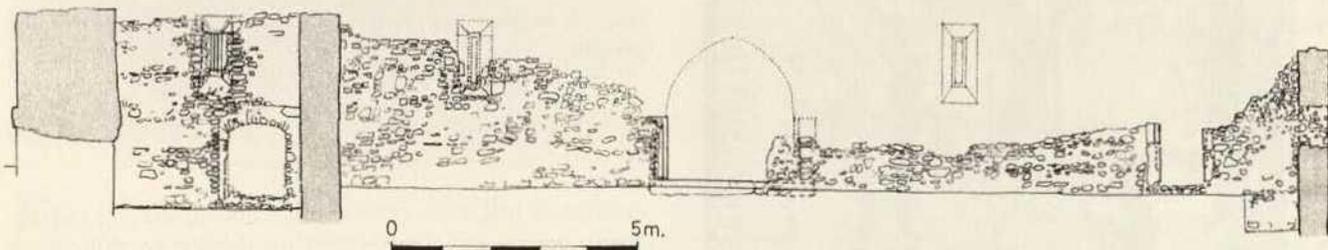
Abb. 31. Südmauer der Universität, Innenansicht

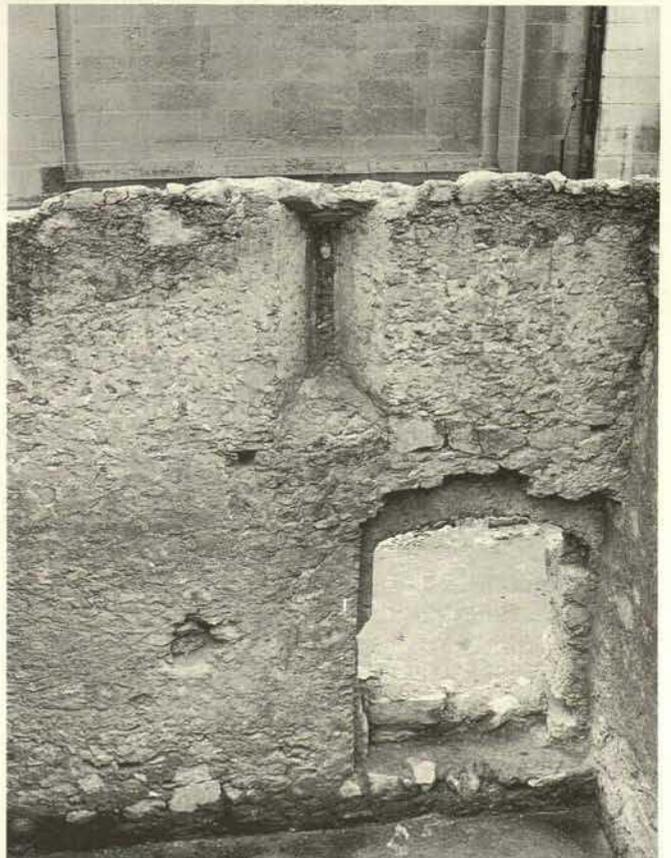
Abb. 32. Innenansicht der Südmauer des östlichen kleinen Saales
32. kép. A K-i kisterem D-i falának belső nézete

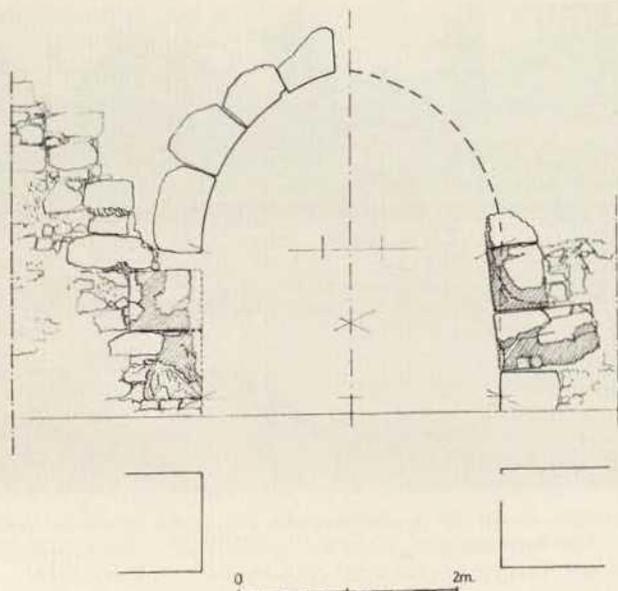
Abb. 33. Durchgang zwischen dem großen Saal und dem Gang
33. kép. Átjáró a nagyterem és a folyosó között

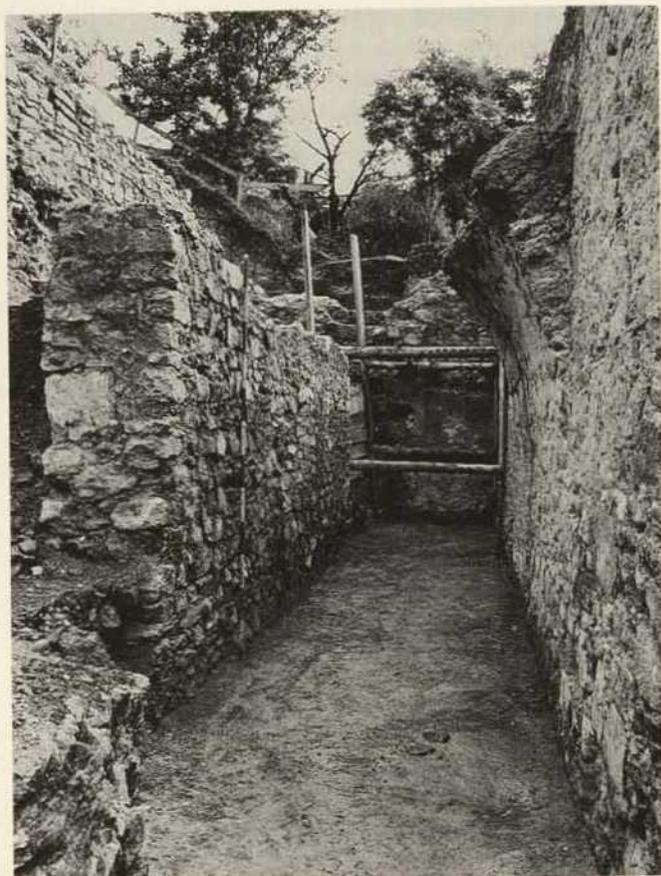
Abb. 34. Ostabschnitt des nördlichen Ganges
34. kép. Az É-i folyosó K-i szakasza

folyosó keleti részének egy kis szakasza boltzott volt amelynek vállait utólagosan vágták be a már álló falakba. (34. kép). A később megrogyott boltzatot pedig fallal támasztották alá (35. kép).

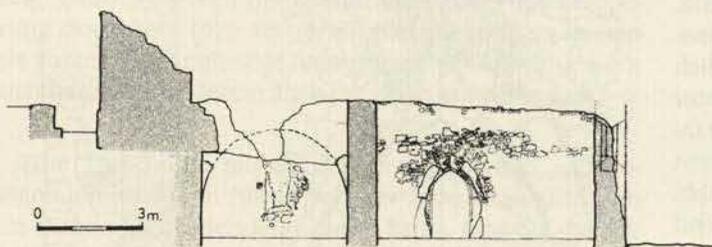
Abb. 35. Nord-Süd-Schnitt durch das Gebäude
35. kép. Az épület É-D-i metszete

vom Dom, in der östlichen Hälfte der Burg – dort, wo auf dem Stadtplan Joseph de Haüy's ein weißer Fleck zu sehen ist und wo die nördliche Innenmauer der Burg abbricht. In den parallel von Nord nach Süd gezogenen Forschungsgräben kamen Mauern beträchtlicher Stärke ans Licht, die den Rückschluß gestatteten, daß es sich um Reste eines größeren, bedeutenden Bauwerkes handelte. Unter der rund sechs Meter dicken Aufschüttung liegen Teile eines großen Raumes, dessen Auffüllung die Zusammensetzung der Zerstörungsschicht des Gebäudes gut veranschaulicht. Wie sich im folgenden herausstellte, war dieser 19 m lange Raum die »magna aula« der Universität. Nach und nach kam unter der Erdabschrägung auch die dem Dom zugewandte Südfassade des Gebäudes zum Vorschein, deren Mauer man beim Anlegen der Böschung allerdings weitgehend abgerissen hatte (Abb. 30). Einzelne Details blieben dennoch erhalten, wie beispielsweise der auf der Mittelachse des Gebäudes befindliche zugemauerte Eingang und das Pflaster des zu diesem führenden mittelalterlichen Hofes, der Rest eines die Südfassade gliedernden, schießschartenförmigen Fensters aus dem 14. Jahrhundert, die südliche Eingangstür eines kleineren Raumes, der sich von Osten an die »magna aula« anschloß, sowie der Rest seines Fensters mit Steinrahmen, das der oben erwähnten Fensteröffnung ähnelt (Abb. 31, 32). Aus der »magna aula« führte an der Nordseite ein geräumiger Durchgang in den drei Meter breiten Korridor, der die gesamte Länge des Gebäudes einnahm. Der Durchgang war ursprünglich mit großen Quadersteinen überwölbt, von denen am Grabungsort zahlreiche Stücke geborgen wurden. Mit ihrer Hilfe konnte der Gurtbogen des Durchgangs zeichnerisch rekonstruiert werden (Abb. 33). Ein kurzer Abschnitt im östlichen Teil des Korridors trug ebenfalls Gewölbe, deren Kämpfer nachträglich in die bereits bestehenden Mauern eingesetzt worden waren (Abb. 34). Das später abgesunkene Gewölbe stützte man mit Hilfe einer Mauer (Abb. 35).

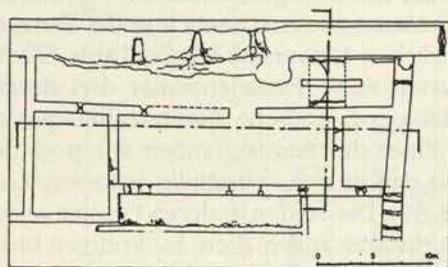
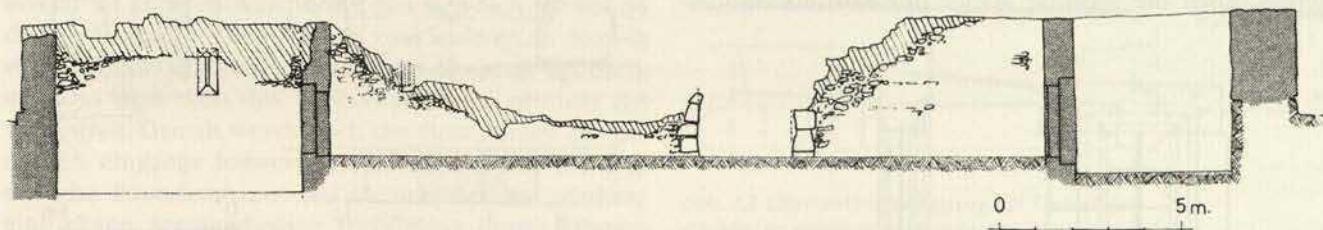
Abb. 36. Schnitt und Ansicht in ostwestlicher Richtung

ke Mauer des Obergeschosses der Nordfassade herabließ, die als Memento noch heute von der Zerstörung der mittelalterlichen Universität kündigt (Abb. 36). Ursprünglich gliederten diese Fassadenmauer drei durch Eisengitter verschlossene, gotische Fensteröffnungen mit Steinrahmen. Eines der Fenster fanden wir trotz der Explosion vor, so daß es sich vollständig rekonstruieren ließ (Abb. 37, 38, 39). Die beiden anderen Fenster wurden während der Türkenzeit zugemauert. Sie konnten bislang aus statischen Gründen nicht freigelegt werden. In der Westmauer des Korridors fand sich ein kleines Detail eines Oberlichtes. Auch die südliche Mauer des Korridors durch-

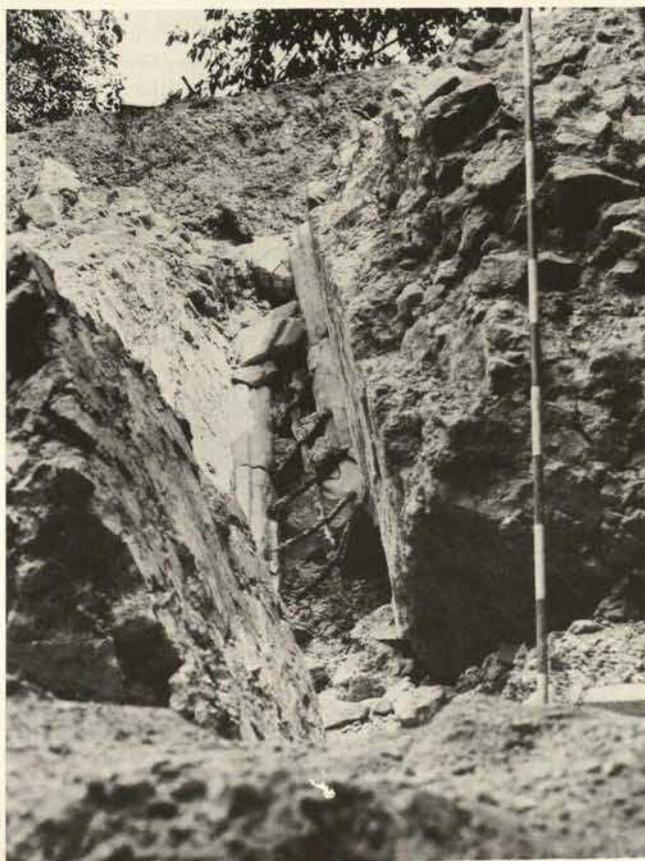
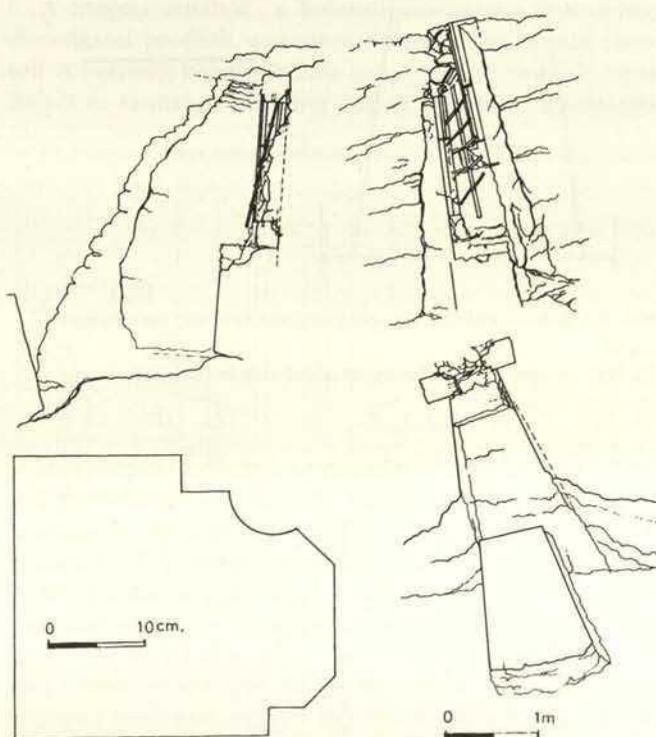
Abb. 37. Das gesprengte Fenster im Obergeschoß der Nordfassade
37. kép. Az É-i homlokzat berobbantott emeleti ablaka

Abb. 38. Detailzeichnung des Fensters im Obergeschoß der Nordfassade
38. kép. Az É-i homlokzat emeleti ablakának részletrajza

Ezek a faltömbök egy nagyerejű robbanás következtében omlottak le, amely 1664. januárjában következett be, amikor Zrínyi Miklós horvát bán megkísérelte visszafoglalni a

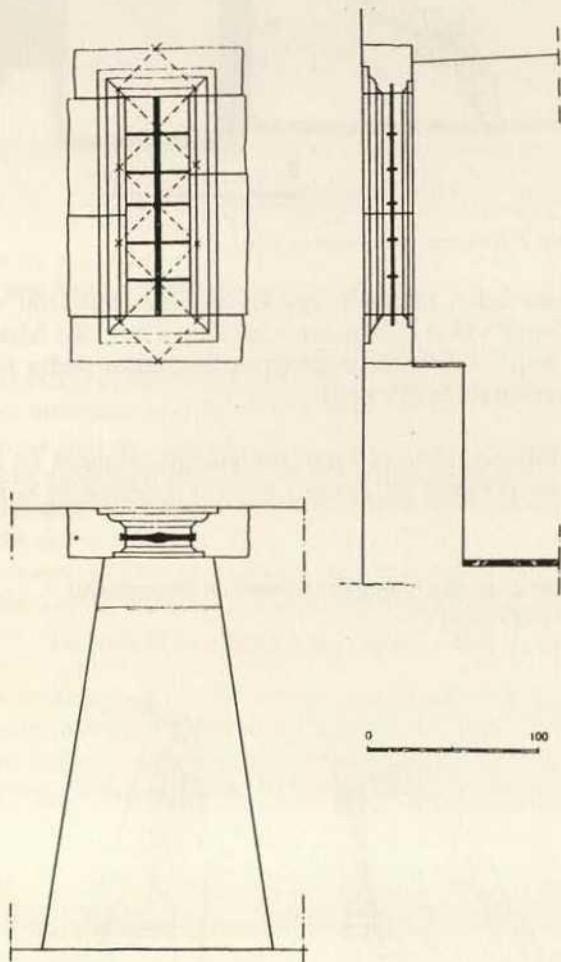
Abb. 39. Rekonstruktion des gesprengten Fensters im Obergeschoss
39. kép. Az emeleti berobbantott ablak rekonstrukciója

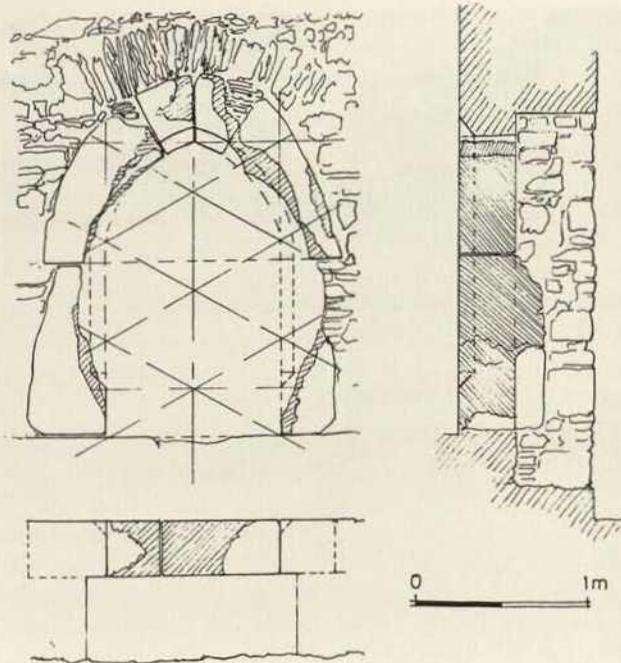
Abb. 40. Aufnahmezeichnung der Tür mit Steinrahmen
40. kép. A kőkeretes ajtó felmérési rajza

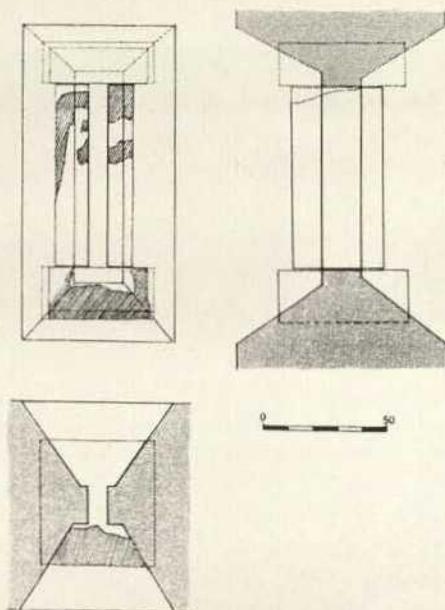
Abb. 41. Aufnahmezeichnungen des gotischen Fensters im kleinen Saal
41. kép. A kisterem gótikus ablakának felmérési rajzai

lörésablak mit Trichterlaibung war, die im Inneren nahezu unbeschädigt erhalten, jedoch zugemauert war (Abb. 41). Teljesen ép állapotban maradt meg a folyosó déli falának NY-i végében levő tölcserbélletes ablak, amely a »magna aulához« nyugatról csatlakozó nagyobb terem világította meg, amely eredetileg az egyetem második terme volt. Ezt a földszinti termet a XVIII. század folyamán beboltolták, és azt a püspökvárban folyó építkezések méasztárolójaként használták. Az 1686-os visszafoglalás során elpusztult középkori épületek romjai összefüggéstelen falmaradványokként még részben láthatók voltak - miként az említett teremé is -, amint ezt Hermann 1754-es helyszínrajza feltünteti (5. kép).

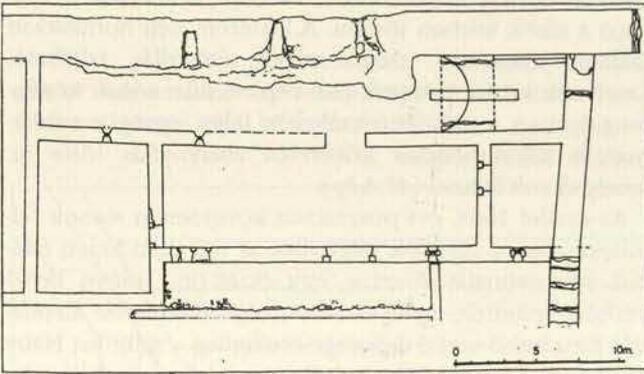
Abb. 44. Grundriß der Universität nach der Freilegung
44. kép. Az egyetem feltárás utáni alaprajza

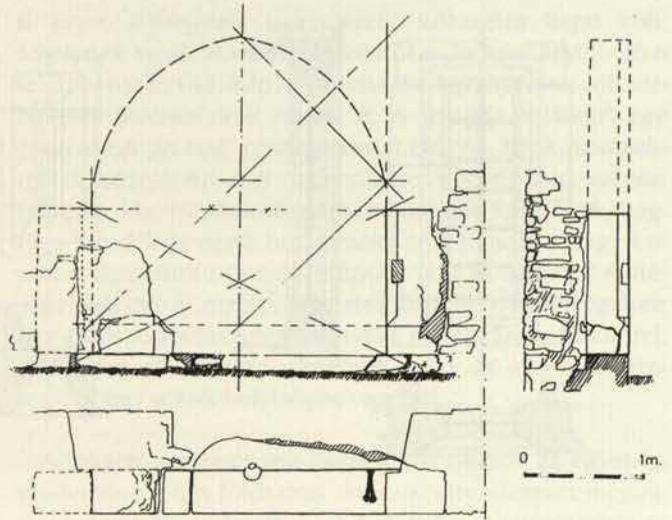
Abb. 42. Überrest vom Eingang der Universität
42. kép. Az egyetem bejáratának maradványa

Zusammenfassend kann man sagen, daß sich die an der Südfassade zum Vorschein gelangten baulichen Details gut dazu eignen, eine Vorstellung von der Erdgeschoßfassade des Bauwerkes zu geben. Von dem Eingang, einem großen, steingerahmten Tor, wurde einer der Rahmensteine und die Schwelle »in situ« freigelegt (Abb. 42). Im Erdgeschoß gliederten die Fassade Schießschartenfenster mit Trichterlaibung. In der »magna aula« fand man eines dieser Fenster »in situ« vor (Abb. 43). Nahe der Fensteröffnung entdeckten wir ein schön geformtes, kleines romanisches Gesimsstück, das man sekundär eingebaut hatte. Dieses Fragment ist ein weiterer Beweis dafür, daß sich hier zum Zeitpunkt des Universitätsbaus ein romani-

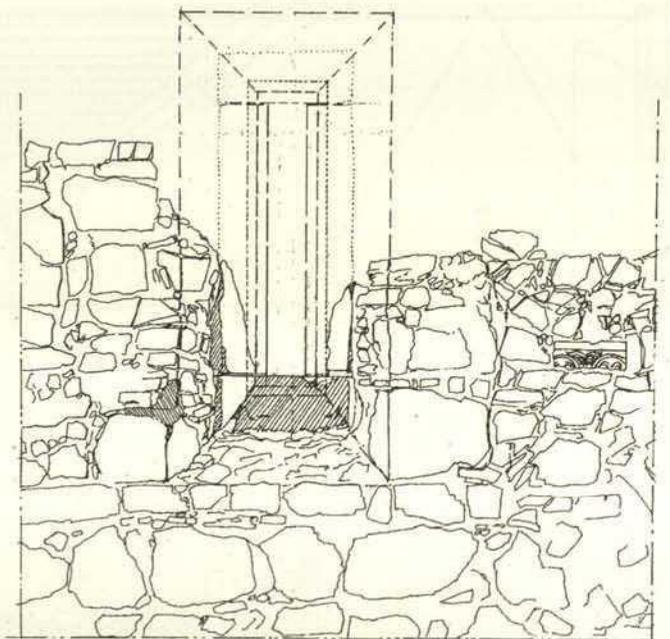
Abb. 43. Detail des südlichen Fensters der »magna aula«
43. kép. A »magna aula« D-i ablakának részlete

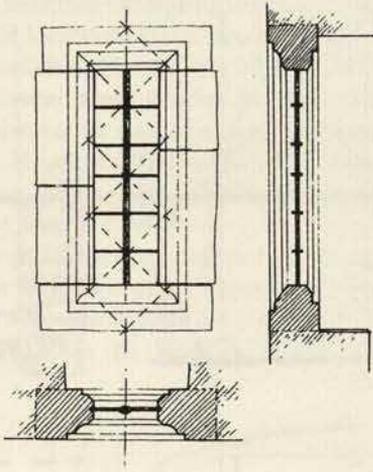
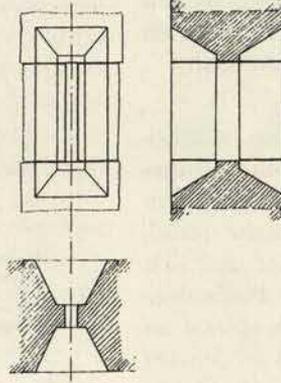
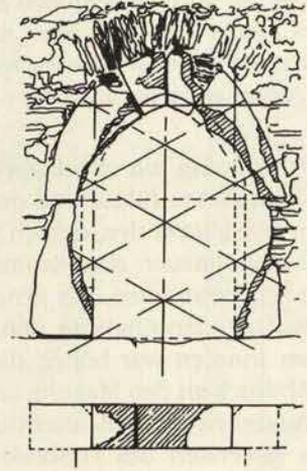
Abb. 45. Kunstformen des Gebäudes aus dem 14. Jahrhundert

45. kép. Az épület XIV. századi műformái

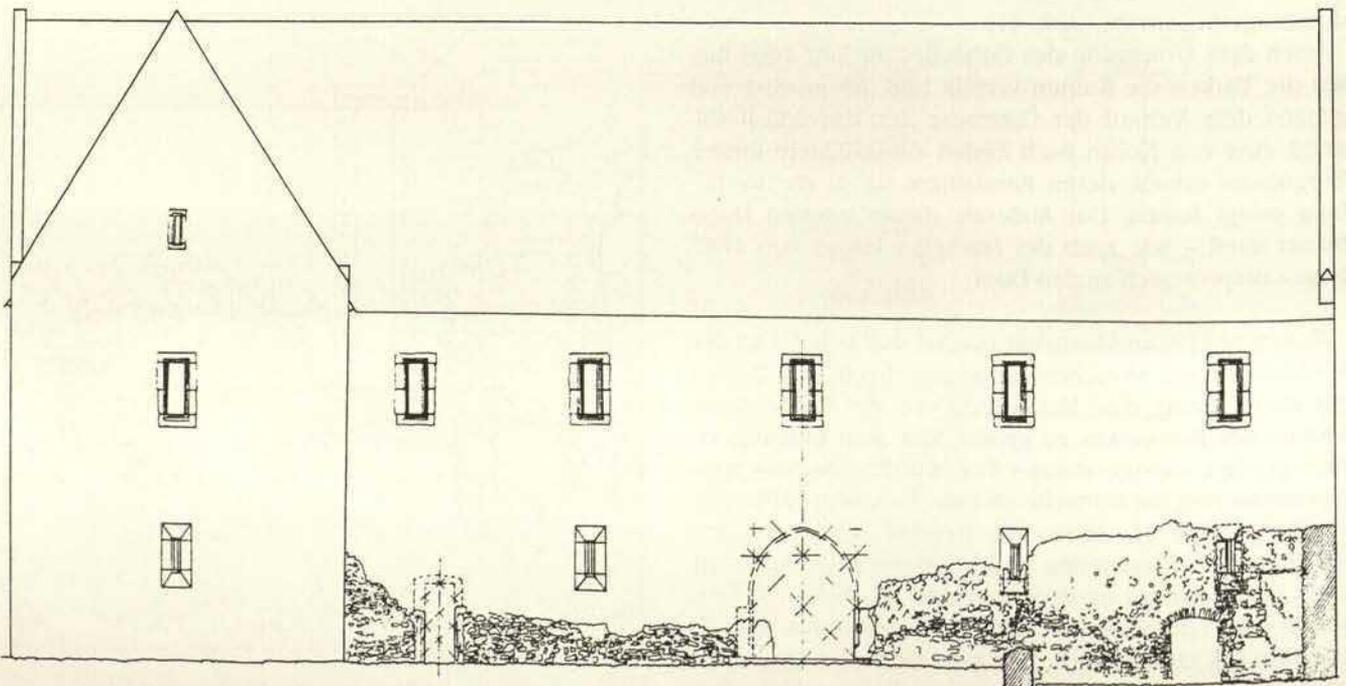
Abb. 46. Fassadenrekonstruktion des Universitätsgebäudes
