MÁRIA G. SÁNDOR

DIE MITTELALTERLICHEN GEBÄUDE UND GEBÄUDERESTE DER BISCHOFSBURG ZU PÉCS

A PÉCSI PÜSPÖKVÁR KÖZÉPKORI ÉPÜLETEI ÉS ÉPÜLETMARADVÁNYAI

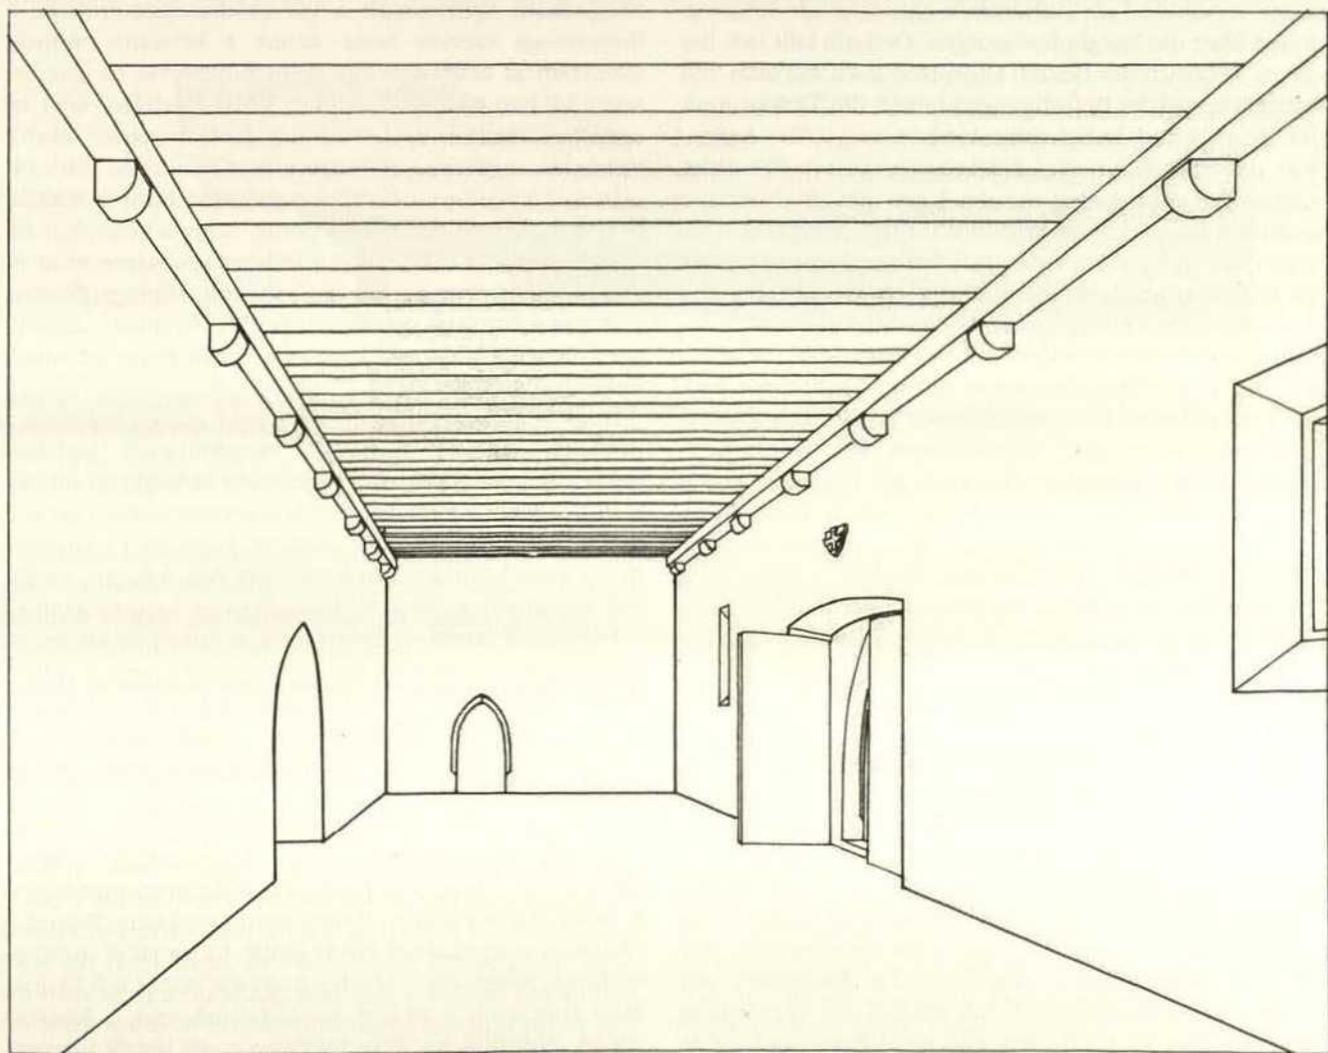
Abb. 47. Rekonstruktion des Innenraumes der »magna aula«
47. kép. A „magna aula” belső rekonstrukciója
