GYŐZŐ GERŐ

## DAS BEFESTIGUNGSSYSTEM DER BURG IM MITTELALTER UND IN DER TÜRKENZEIT

### A VÁR KÖZÉP ÉS TÖRÖKKORI ERÖDRENDSZERE

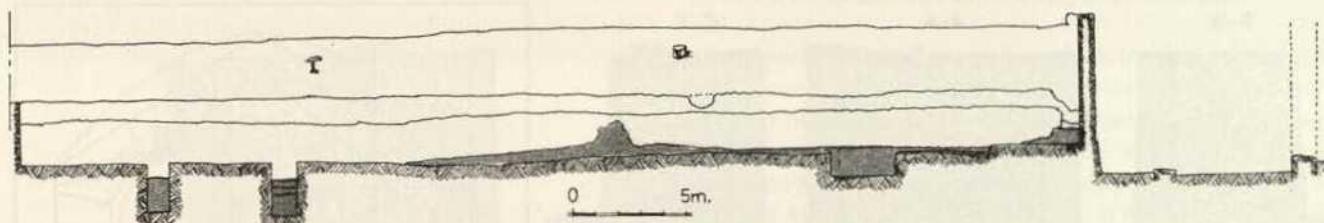
Abb. 48. Ostabschnitt der nördlichen Burgmauer mit einem Rest der romanischen und der darüber aufgeföhrten Burgmauer des 14. Jahrhunderts 48. kép. Az É-i várfal K-i szakasza a románkorai várfal maradványával és a ráépült XVII. századi várfallal

Insbesondere im Ostabschnitt der gegenwärtigen nördlichen Außenmauer (Abb. 48) sowie an der östlichen Burgmauer stellte sich im Zuge der weitergehenden Freilegungen heraus, daß unter den heutigen äußeren Burgmauern – und zwar als deren Fundamente – Reste einer frühen Burgmauer verlaufen (Abb. 49). In den zwei genannten Abschnitten folgen die gegenwärtigen Burgmauern nämlich dem Verlauf der frühen Ringmauer, auf deren Überresten man sie wie auf einem stabilen Fundament errichtet hat. Der Bau dieser Burgmauern kann mit dem nach dem Mongolensturm erfolgten Neuaufbau der Burg selbst in Zusammenhang gebracht werden. Die

Különösen a jelenlegi északi külső várfal keleti szakaszán (48. kép), valamint a keleti várfalnál végzett nagyobb arányú feltáráskor során derült ki, hogy a ma álló külső várfalak alatt – annak alapjaként – húzódik a korai várfal maradványa (49. kép). A jelenlegi várfalak ugyanis az említett két szakaszon mindenütt a korai várfal nyomonalát követik, és azokat a korábbi maradványaira mint szilárd alapra építették rá. Ezeknek a várfalaknak az építését kapcsolatba hozhatjuk magának a várnak a tatájrását követő újjáépítésével. Falvastagságuk mindenütt 1 m, és mint az az északkeleti sarokcsatlakozás feltárása során kiderült, az északi és a keleti fal kissé szabálytalan derékszögek csatlakozik egymáshoz, és ebben a korszakban még semmilyen egyéb védelmi létesítmény – torony vagy

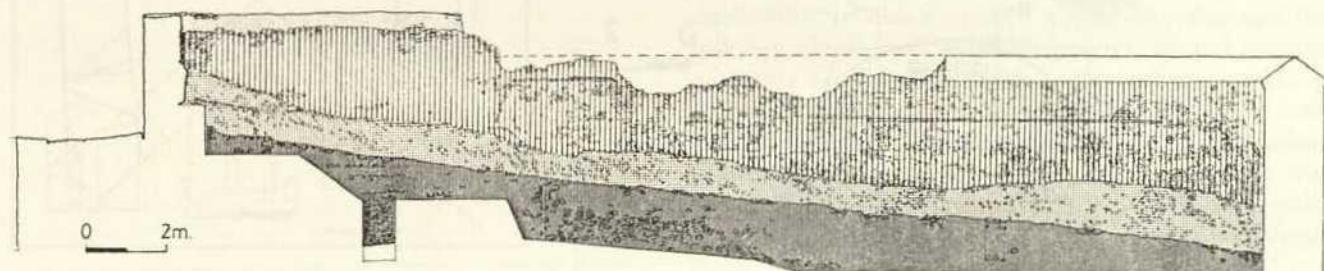
Abb. 49. Ansicht der östlichen Burgmauer mit den mittelalterlichen und türkenzeitlichen Mauerabschnitten 49. kép. A K-i várfal nézete a középkori és a török falszakaszokkal

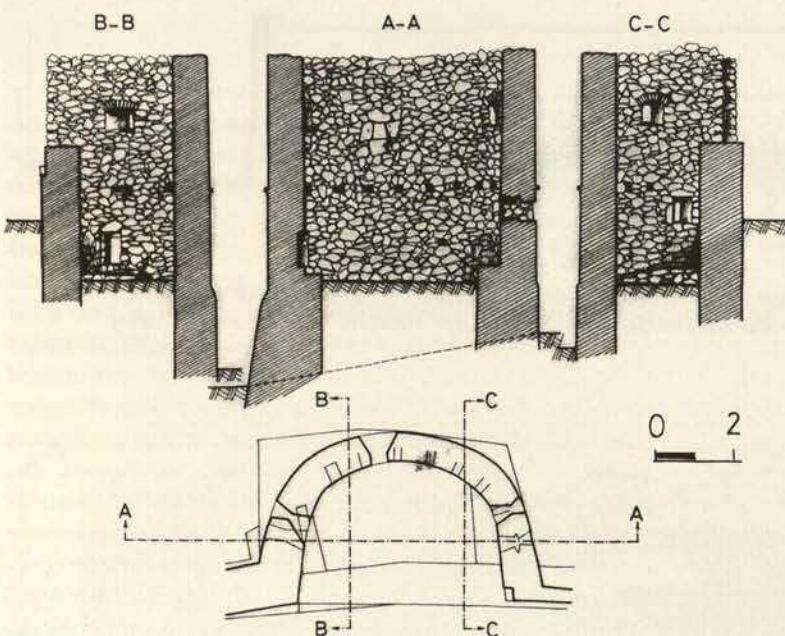
Abb. 50. Grundriß und Schnitt der ursprünglich viereckigen mittelalterlichen Baustei der westlichen Burgmauer  
50. kép. A Ny-i várfal eredetileg négyzetű alaprajzú középkori bástyájának alap- és metszetrájza

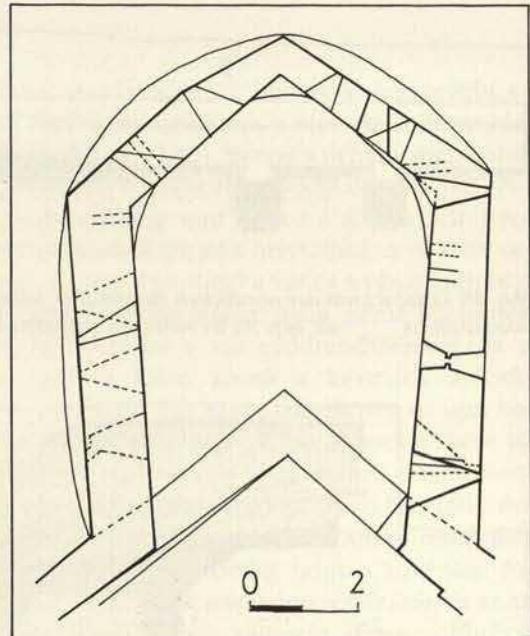
Abb. 51. Grundriß der nordwestlichen Eckbastei der Burgmauer  
51. kép. A várfal ÉNy-i sarokbástyájának alaprajza

A vár északnyugati sarkát korábban lezáró kerek bástyatornyot - kis rondellát - ekkor építették át ötszög alaprajzúvá (51. kép) és törtek át falait lőrésekkel. E nagyarányú erődítési munkák feltehetően kiterjedtek a várfalak - a kötőgátk - rendbetételére, valamint a vár tartozékaival a megújítására, illetve azok kijavítására és a várárok kitisztítására is.

Den halbrunden Basteiturm - die kleinen Rondelle -, welcher früher die Nordwestecke der Burg abschloß, baute man zu dieser Zeit zu einer Bastion mit fünfeckigem Grundriß um (Abb. 51), und versah seine Mauern

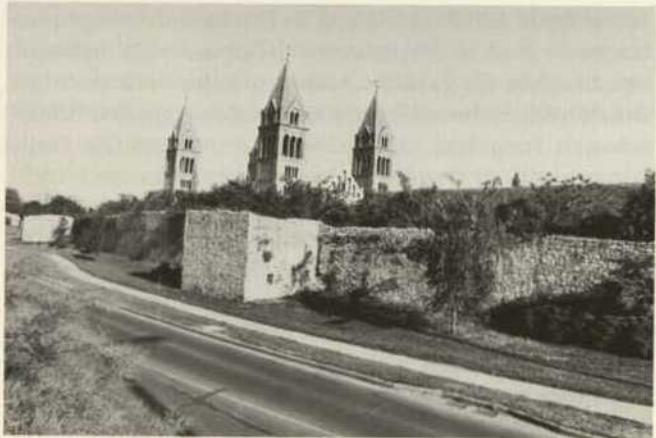
*Abb. 53. Die nördliche Burgmauer mit den quadratischen Basteien nach der Wiederherstellung  
53. kép. A helyreállított É-i várfal a négyzetű bástyákkal*

Basteiturme errichtet (Abb. 53). Die beiden letztgenannten baute man in den späteren Jahrhunderten mehrmals um, mauerte die Schießscharten zu oder veränderte sie. Bei der Wiederherstellung wurden die originalen Schießscharten freigelegt und teilweise restauriert. Zu Freilegungen im Innenbereich kam es bisher leider noch nicht. Später wird sich damit vermutlich auch das System der Schießscharten dieser Bastionen klären lassen. Eine an der Fassade der Westbastion freigelegte schlüssellochförmige Schießscharte deutet bereits jetzt auf deren Umbau im 15. Jahrhundert. Dieser Schießschartentyp war zu dieser Zeit ziemlich weit verbreitet und ist in der Burg auch anderswo zu finden.

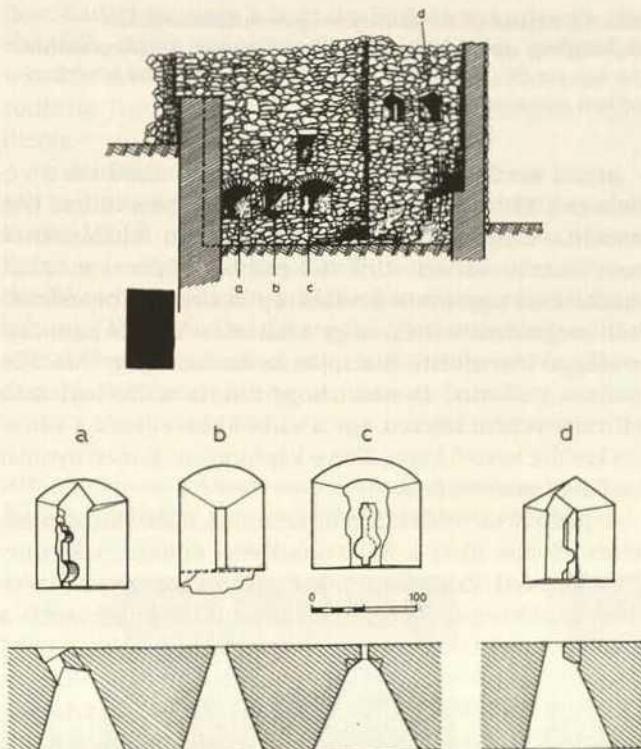
*Abb. 52. Schnitt und Schießschartentypen der nordwestlichen Eckbastei  
52. kép. Az ÉNy-i sarokbástya metszete és löréstípusai*

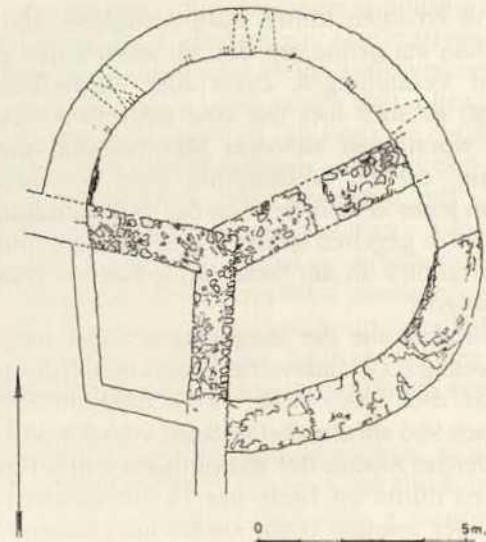
Abb. 54. Grundriß der fächerförmigen mittelalterlichen Befestigung, die in der nordöstlichen Eckbastion freigelegt wurde  
54. kép. Az ÉK-i sarokbástyában feltárt legyező alakú középkori védmű alaprajza

Die kleine, zweigeschossige Rundbastion (Abb. 54) am Eckanschluß der nördlichen und östlichen Burgmauer

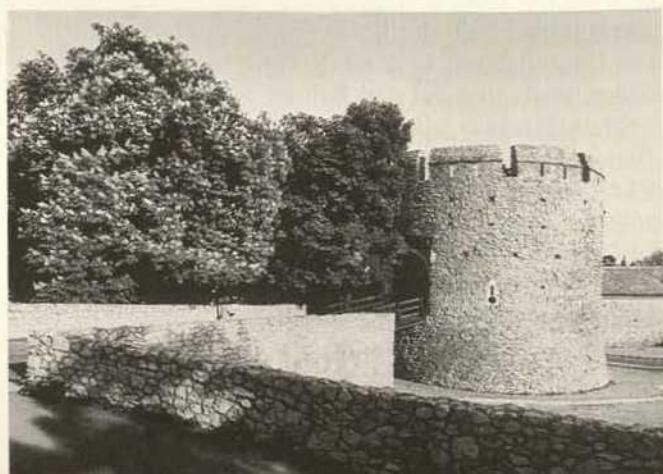
Abb. 55. Ansicht der restaurierten Barbakane  
55. kép. A helyreállított barbakán látképe

Ende des 15. Jahrhunderts ging man erneut daran, den Schutz der Bischofsburg zu verbessern, d. h. die Wehranlagen zu modernisieren, diesmal im Auftrag des Pécsen Bischofs Sigismund Ernuszt. »Die bedeutendsten unter seinen Bauten waren ohne Zweifel die neu gebauten Festungsanlagen und Mauern der Pécsen Burg.« So berichtet der Humanist und Geschichtsschreiber Bonfini, der um 1495 auch den im Jahr 1491 erfolgten Besuch Pál Kinizsis in der Burg zu Pécs beschrieb. Auf Ernuszt geht auch der Bau der Barbakane zurück, d. h. des südwestlichen Torturmes (Abb. 55). Diesen Torturm mit kreisförmigem Grundriß verband ein sogenanntes »Gelenk« mit der Burg selbst und mit dem inneren Tor (Abb. 56). Das Gelenk und das innere Tor wurden im Zuge der Ausgrabungen zum Vorschein gebracht.

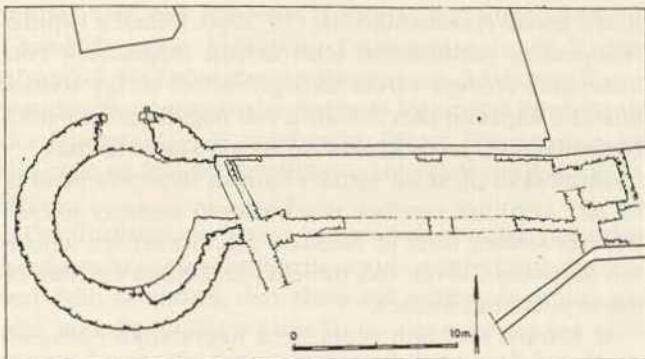
Abb. 56. Grundriss der Barbakane mit dem freigelegten Gelenk  
56. kép. A barbakán alaprajza a feltárt nyaktaggal

tornyának, a barbakánnak az építése is (55. kép). A kör alaprajzú kaputornyot ún. „nyaktag” köti össze magával a várral és a belső kapuval. A nyaktag és a belső kapu maradványai a feltárás eredményeként kerültek napvilágra (56. kép).

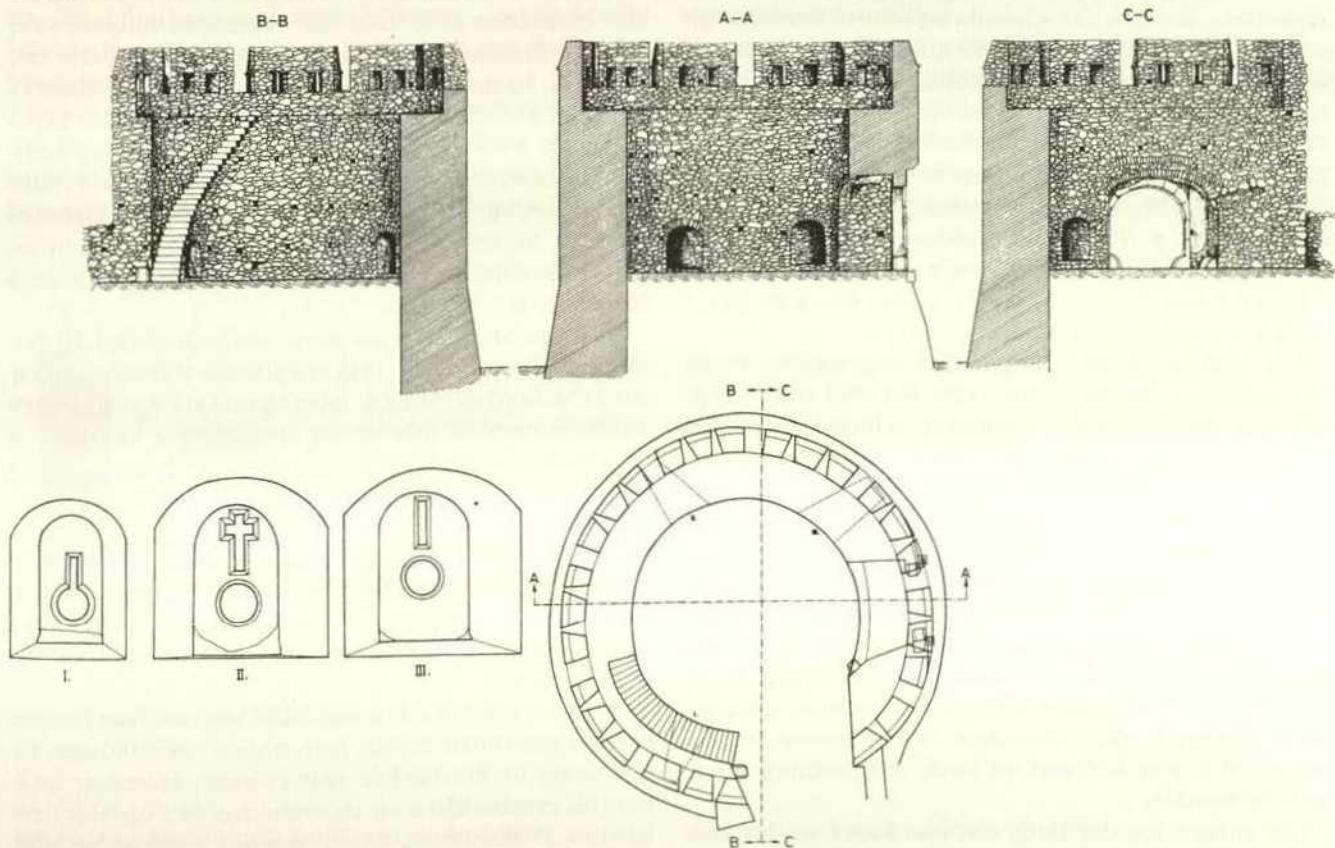
Abb. 57. Grundriss, Schnitt und Ansicht der Barbakane und ihre Schießchartentypen  
57. kép. A barbakán alap-, metszet- és nézeti rajza és löréstípusai

An der Barbakane - deren Mauerdicke 140 cm betrug - gab es einen umlaufenden Wehrgang, den man über eine in der Mauer eingelassene Treppe erreichte. Die Mauerkrone war durch Zinnen bewahrt und jede der Zinnen durchbrach jeweils ein Schießschartenpaar mit Trichterlaibung (Abb. 57). Das untere Geschoß war durch schlüssellochförmige Schießscharten mit Steingewölbe gegliedert. Nach Norden führte von hier ein rundbogiges Tor

A barbakánon - amelynek falvastagsága 140 cm - gyilokjáró fut körbe, amelyre egy a falba épült lépcsőféljárát vezet. Falának tetején a pártázatos védőoromzat minden tagját egy-egy tölcserbélletes lóréspár töri át (57. kép). Falát az alsó szinten kulcslyuk alakú kőboltozatos lórések tagolják. Északra néző és a városon kívülre vezető kapuja egyszerű élszedéssel külső ívén hengertaggal díszített kókereses, félköríves záródású felvonóhidás kapu. A felvonóhid északi végével egy kettős fallal megerősített feljáróhoz csatlakozik, amelynek egyik fala egyben a nyugati várárok, másik fala pedig a barbakánt övező szárazárok - contrascarpája - ellenlejtője. Keletre néző - a „nyaktagba” vezető - bejárata nyitott.

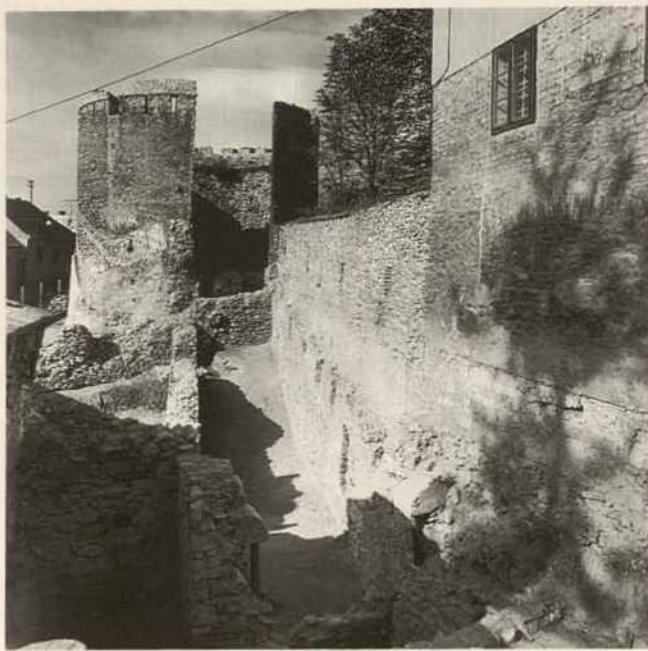
Abb. 58. Freigelegte Überreste der Barbakane mit dem Gelenk und dessen Osttor

58. kép. A barbakánnak és nyaktagjának, valamint a nyaktag K-i kapujának feltárt maradványa

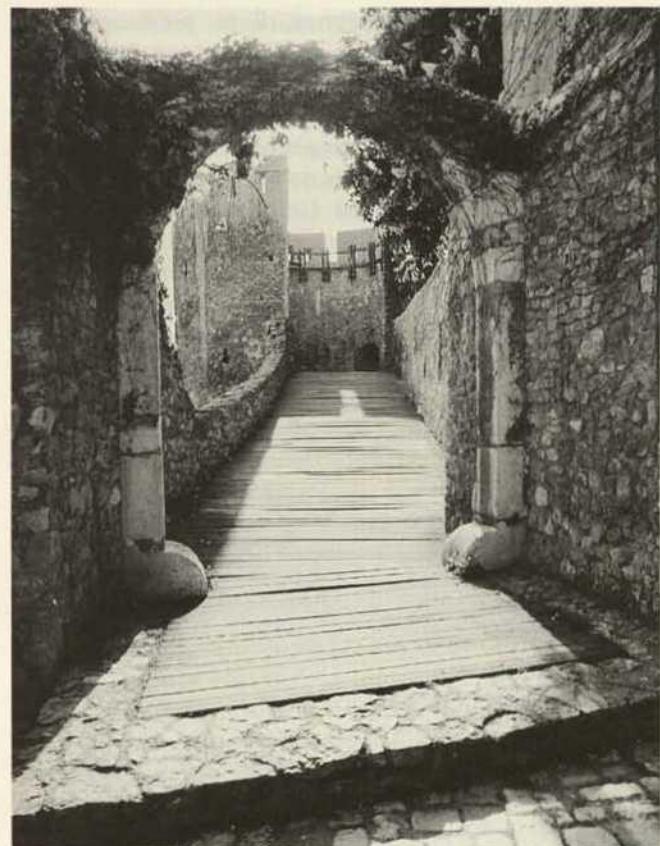
Abb. 59. Barbakane mit dem restaurierten Gelenk und dessen Osttor

59. kép. A barbakán a helyreállított nyaktaggal és annak K-i kapujával

tették annak rekonstrukcióját (59. kép). Ennek a kapukeret-típusnak párhuzamait több helyen megtaláljuk Pécs középkori eredetű városi lakóépületeinél is. Így többek között a Káptalan utca 2. számú volt nagypréposti palotában, valamint a Janus Pannonius utca 8. számú házban.

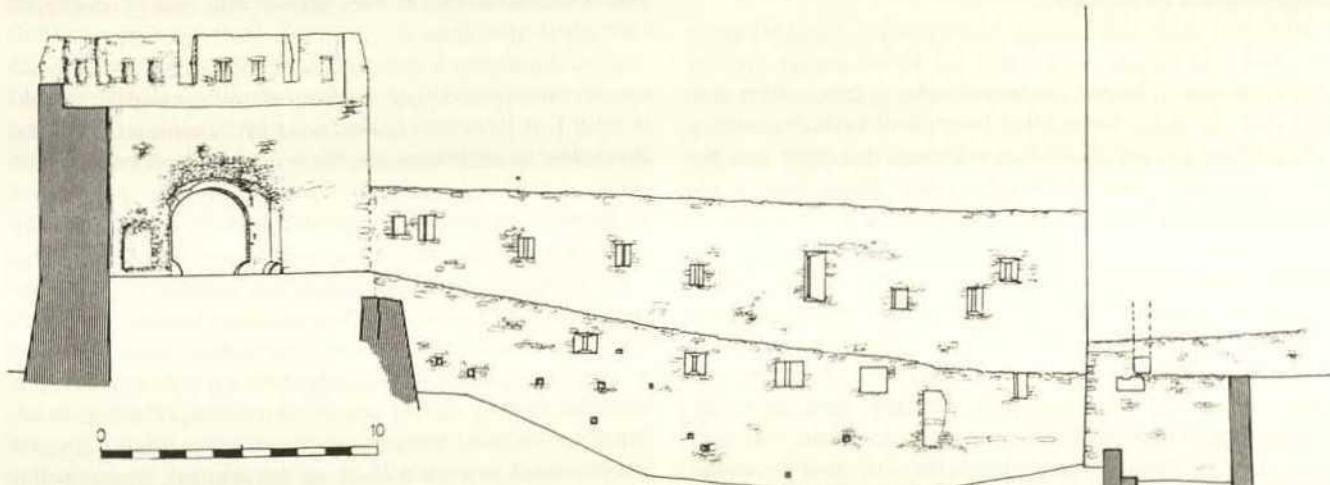
Abb. 60. Ansichtszeichnung der Westmauer des Gelenks

60. kép. A nyaktag Ny-i falának nézterajza

Die dem westlichen Burggraben zugewandte Mauer des »Gelenks« der Barbakane (Abb. 60) wird von zweigeschossig angeordneten, schmalen Schießscharten mit Trichterlaibung durchbrochen. Leider kam die südliche Mauer in stark verfallenem Zustand ans Licht. Es ist jedoch anzunehmen, daß sich auch auf dieser Seite Schießscharten befanden.

A barbakán „nyaktag“-jának a nyugati várárokra néző falát (60. kép) két szintben elhelyezkedő keskeny tölcsér-bélletes lőrések török át. Sajnos a déli fala erősen lepusztult állapotban került elő, de feltételezhetően ezen az oldalon is lehettek lőrések.

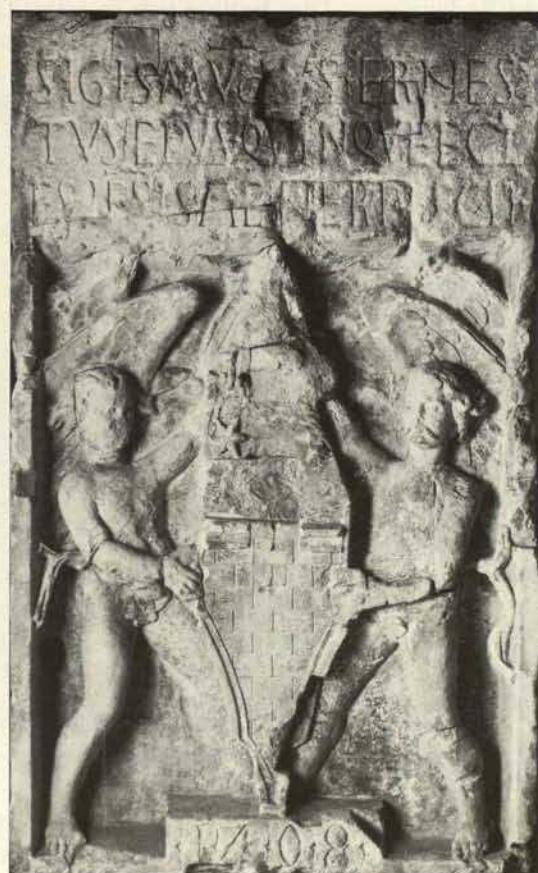
Abb. 61. Wappenstein des Sigismund Ernuszt vom südlichen Torturm, 1498

61. kép. Ernuszt Zsigmond címerköve a D-i kaputoronyról, 1498

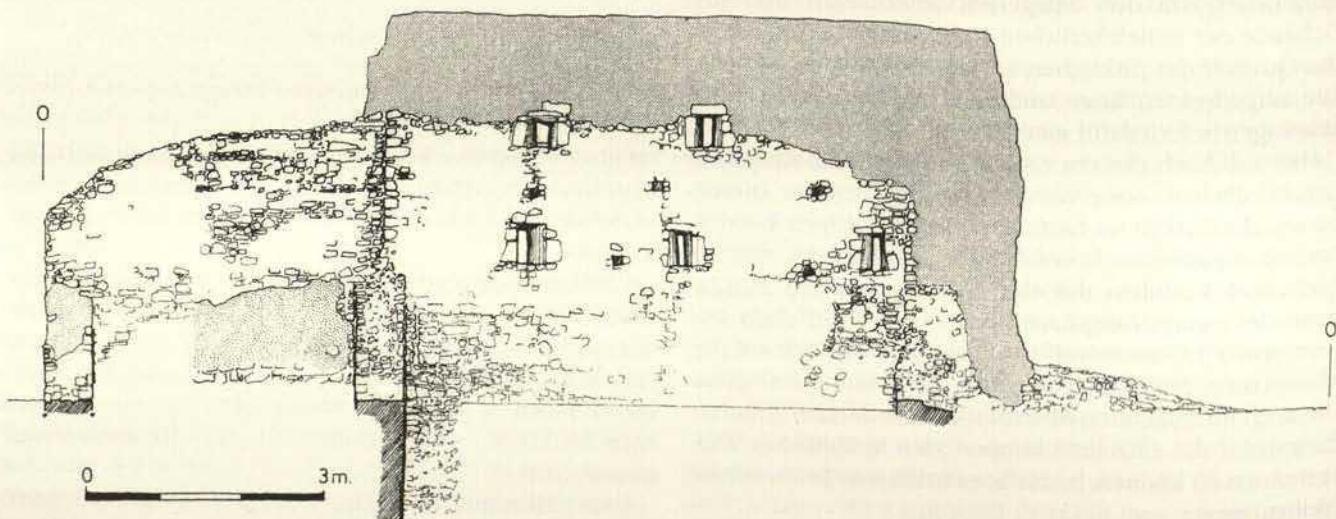
Abb. 62. Nordöstlicher türkischer Basteiturm

62. kép. Az ÉK-i török bástyatorony

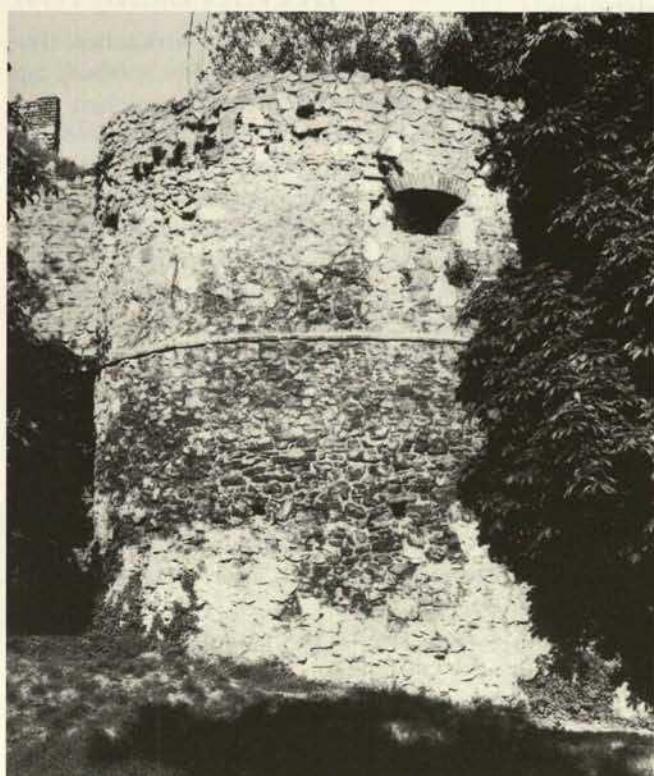
Abb. 63. Halbrunde türkische Bastei im Westen  
63. kép. A Ny-i török félkörös bástya
