GYÓZŐ GERŐ

SIEDLUNGSGESCHICHTE UND BAUGESCHICHTE DER BISCHÖFLICHEN BURG ZU SZÁSZVÁR

SZÁSZVÁR – A PÜSPÖKI VÁR TELEPÜLÉSTÖRTÉNETE ÉS ÉPÍTÉSTÖRTÉNETE

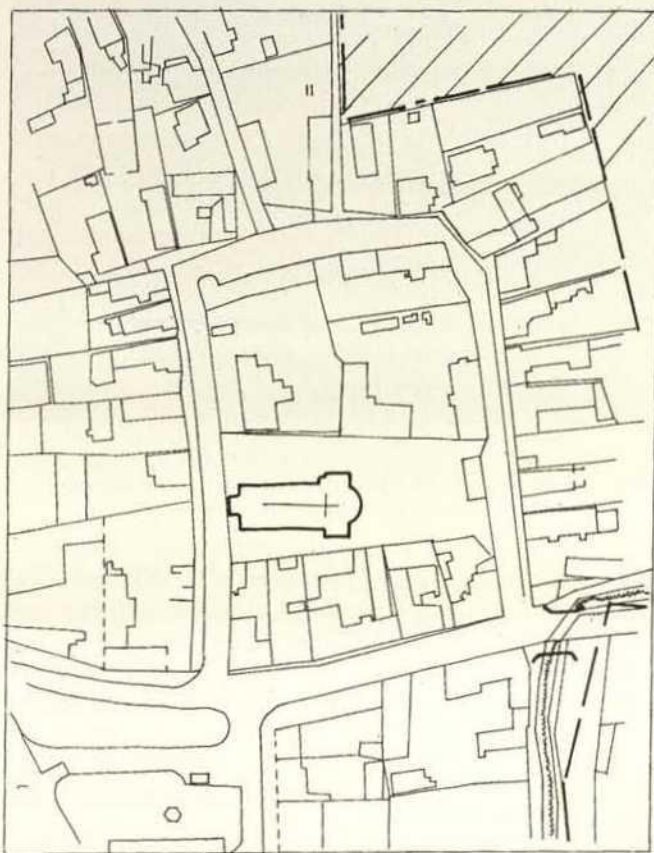
Abb. 131. Detail des Situationsplans von Szászvár, Situationsplan des Burgbezirks mit dem ehemaligen Pfarrhaus und den Überresten der Burg

131. kép. Szászvár helyszínrajzának részlete, a „Várkerület” helyszínrajza a volt plébániaház és a vár maradványaiival

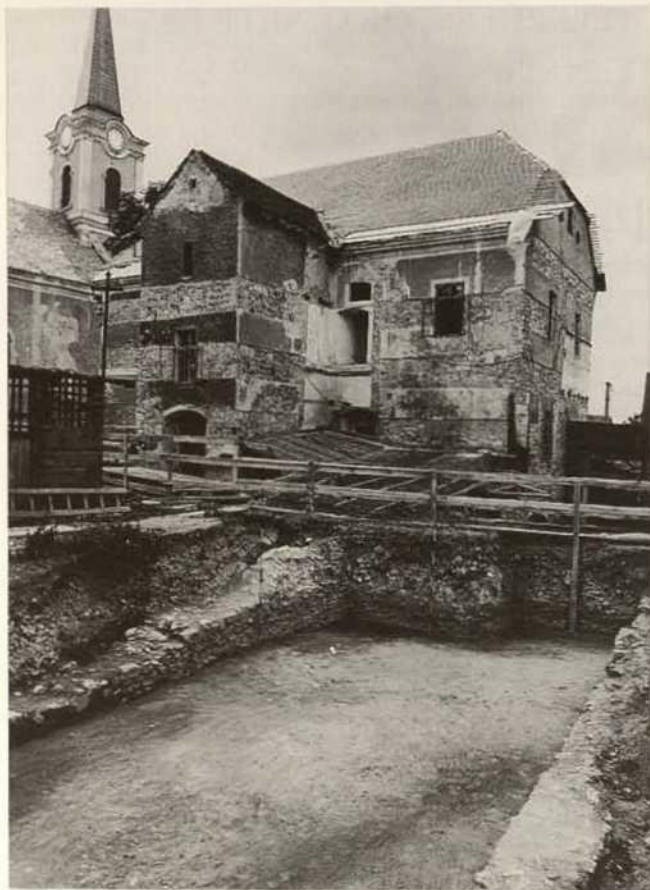
Abb. 132. Ehemaliges Pfarrgebäude während der Freilegung 132. kép. A volt plébániaház épülete feltárás közben

Die heutige Großgemeinde Szászvár, im Mittelalter ein bedeutender Marktflecken, liegt etwa 40 km nordöstlich von Pécs (Abb. 1). Das Bistum Pécs verfügte im Mittelalter über ausgedehnte Besitzungen und war eine der reichsten Diözesen des Landes. Bereits im Frühmittelalter bildeten sich außer dem in Pécs angesiedelten Bischofssitz – der bischöflichen Residenz – Zentren zur Wirtschaftsverwaltung der größeren Güter heraus. Eines dieser Zentren war auch Szászvár, das mittelalterliche Szász. Im Zentrum des Ortes stehen noch heute die Überreste der bischöflichen Burg, die man hier außer der Pécser Bischofsresidenz erbaut hatte (Abb. 131). Sie haben im Schutze des ehemaligen Pfarrhauses die Zeiten überdauert (Abb. 132).

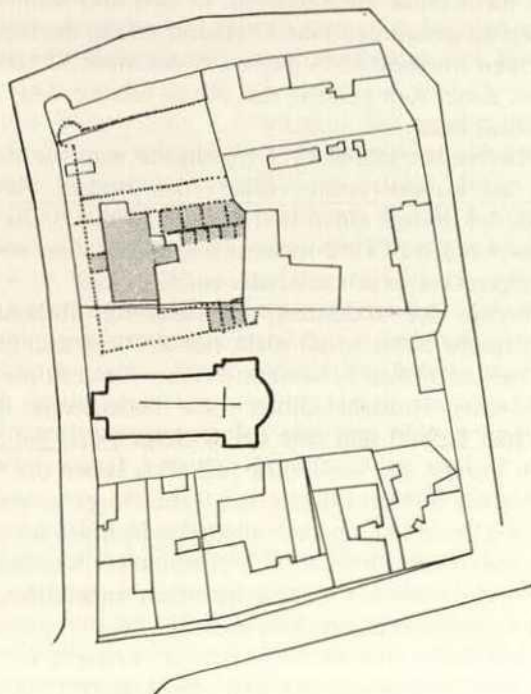
Abb. 133. Grundriß der freigelegten Reste der Burg auf dem Situationsplan, der den Zustand vor Beginn der Grabungen zeigt 133. kép. A vár feltárt maradványainak alaprajza a feltárás előtti helyszínrajzra vetítve

trum der heutigen Gemeinde stand (Abb. 133), ließ – István Genthon zufolge – der Pécs-er Bischof Bartholomäus von Burgund (1219–1252) um 1235 erbauen. In der päpstlichen Zehntliste des Jahres 1334 kommt Szászvár unter dem Namen »Zaas« vor, und einige Jahre später, 1347, begegnet man ihm in einer Urkunde des Domkapitels Pécs. Im 14. Jahrhundert war es eine blühende Siedlung, die damals zum Archidiakonat des Komitats Tolna gehörte.

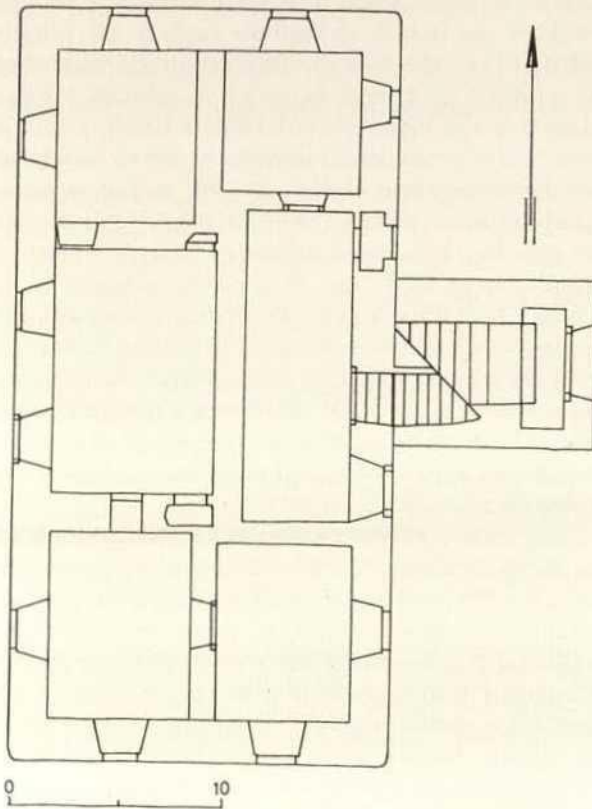
Abb. 135. Grundriß des Erdgeschosses des ehemaligen Pfarrhauses

Der Grundriß des ehemaligen Pfarrhauses (Abb. 135)

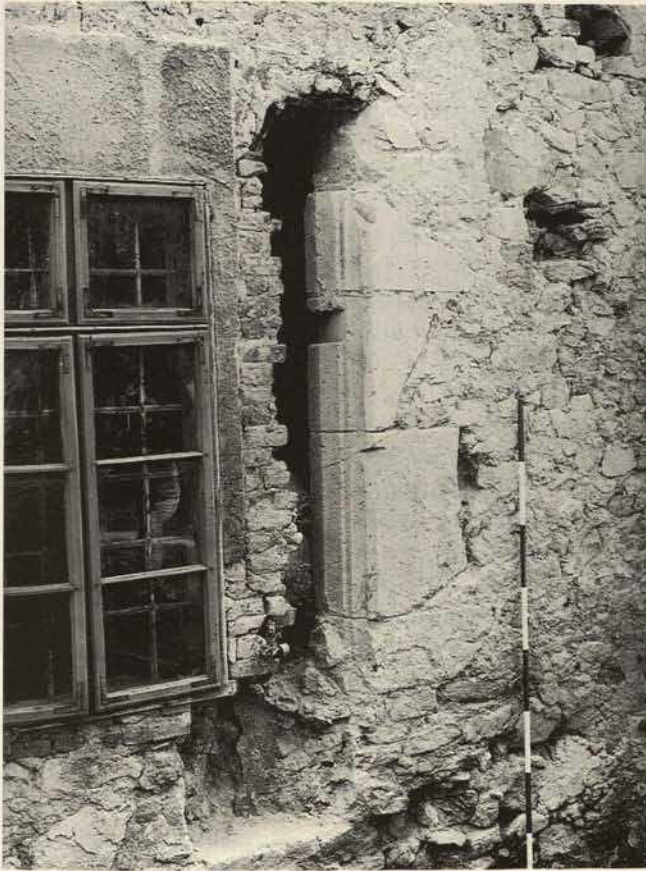
Abb. 136. Der in situ freigelegte Stockstein des gotischen Fensters der Nordfassade
136. kép. Az É-i homlokzat gótikus ablakának „in situ” feltárt szárkőve

Die Freilegung des Palastgebäudes eröffneten wir mit Bauforschungen an den Fassaden. Im Ergebnis dieser Arbeit kamen an der Nordfassade, »in situ« der Stockstein eines reich profilierten gotischen Kreuzstockfensters mit Steinrahmen (Abb. 136-137) und noch andere Details der Fenstereinrahmung zum Vorschein. Auch an der Südfas-

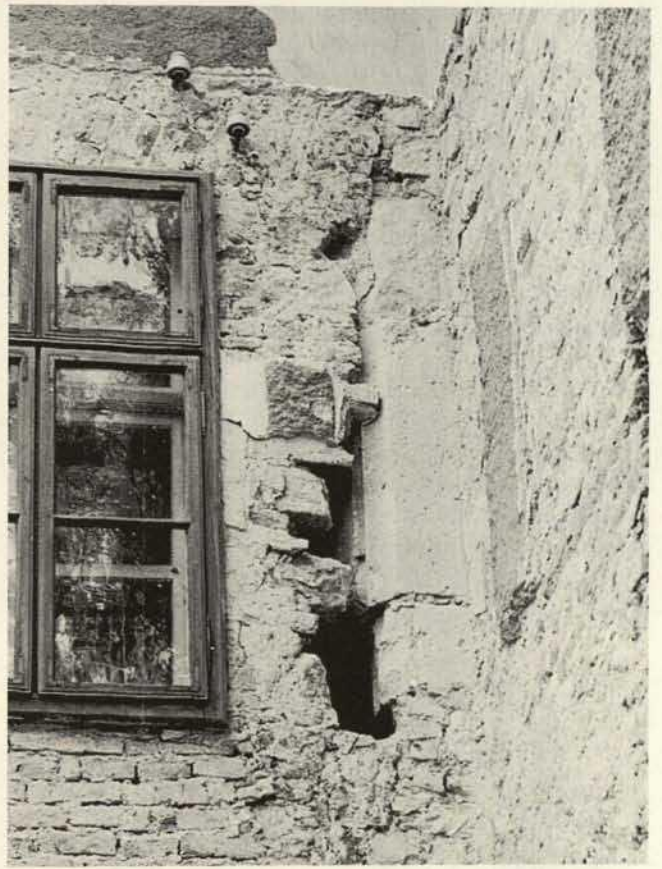
Abb. 138. Stockstein des im Obergeschoß der Ostfassade »in situ« freigelegten gotischen Fensters
138. kép. A K-i homlokzat emeleti szintjén feltárt gótikus ablak „in situ” szárkőve

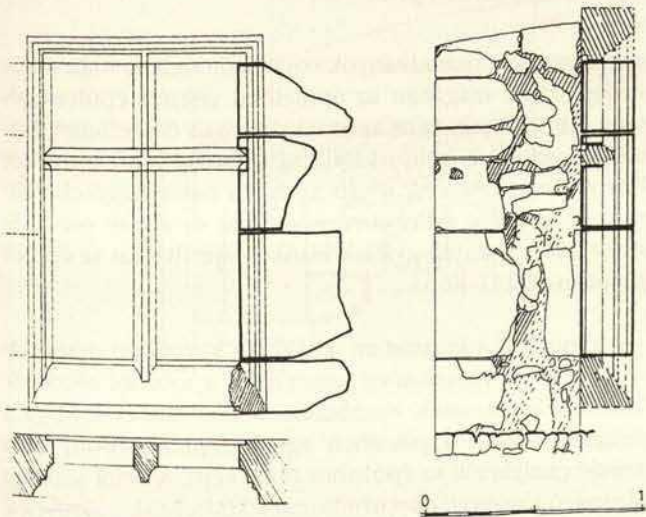
Abb. 137. Steingerahmtes Kreuzstockfenster der Nordfassade, Rekonstruktion
137. kép. Az É-i homlokzat keresztosztós kökeretes ablakának rekonstrukciója

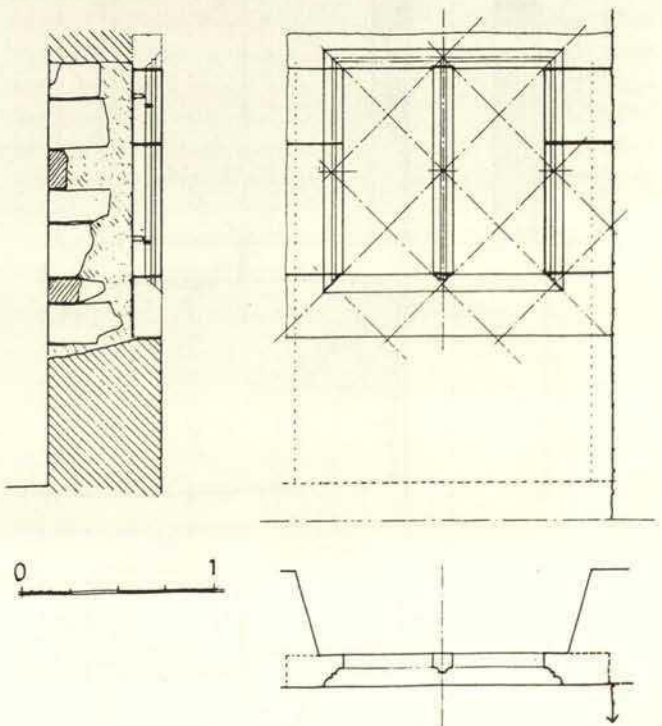
Abb. 139. Steinrahmen des Fensters im Obergeschoß, Rekonstruktion
139. kép. Az emeleti ablak kökeretének rekonstrukciója

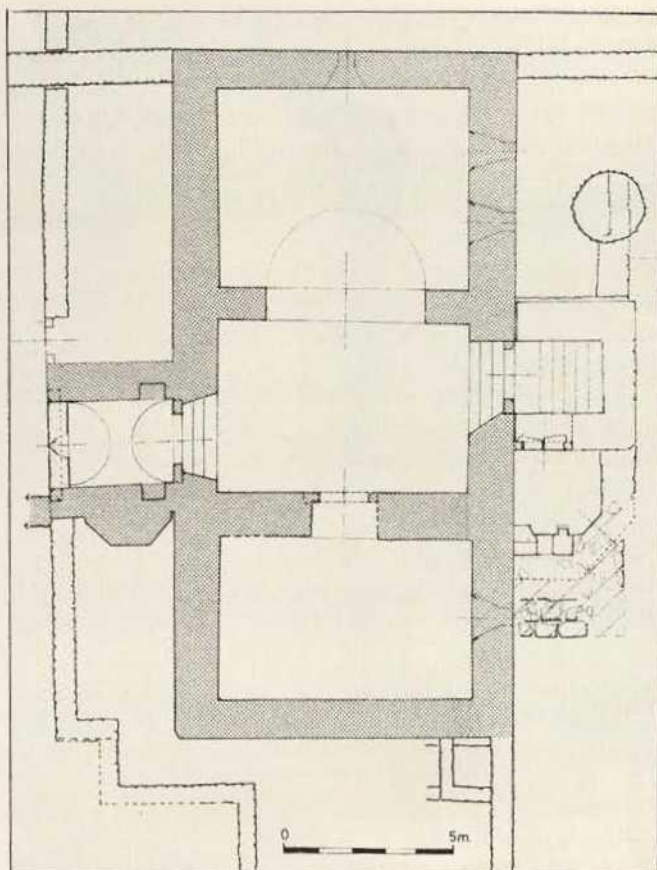
Abb. 141. Grundriß des gegenwärtigen Kellers mit Grundrißrekonstruktion des mittelalterlichen Erdgeschosses
141. kép. A jelenlegi pince alaprajza a középkori földszint alaprajzának rekonstrukciójával

eng damit zusammenhängenden Grabung, deren Befunde unsere Erwartungen weit übertroffen haben. Im Interesse des besseren Verständnisses der einzelnen Zusammenhänge behandeln wir die Forschungen und ihre Ergebnisse in der Reihenfolge der Geschosse, beginnend mit dem Keller des Gebäudes (Abb. 141).

Im Keller wurden zuerst die dort sichtbaren mittelalterlichen Überreste einer eingehenden Untersuchung unterzogen und die Forschung mit der Freilegung weiterer Details fortgesetzt. Wie bereits erwähnt, grenzt im Keller an der Westseite das untere Geschoß eines mittelalterlichen Turmes an das Gebäude (Abb. 142). Das im Grundriß rechteckige Innere des Turmunterbaus ist ein kleiner Raum mit Tonnengewölbe, an dessen westlichem Ende

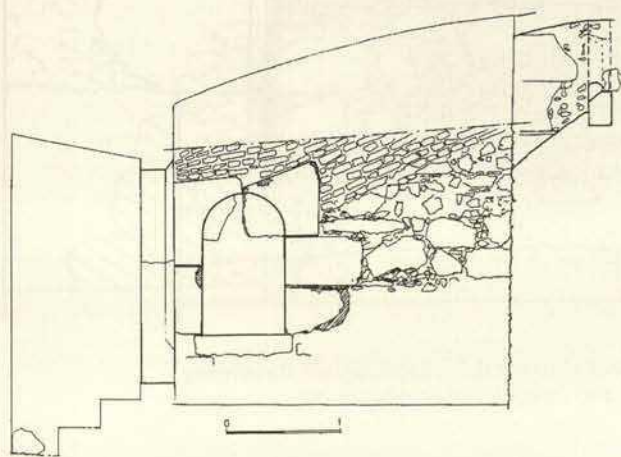
Abb. 143. Ost-West-Ansicht der Südmauer des Turmunterbaus
143. kép. A toronyalj déli falának K-Ny-i nézete

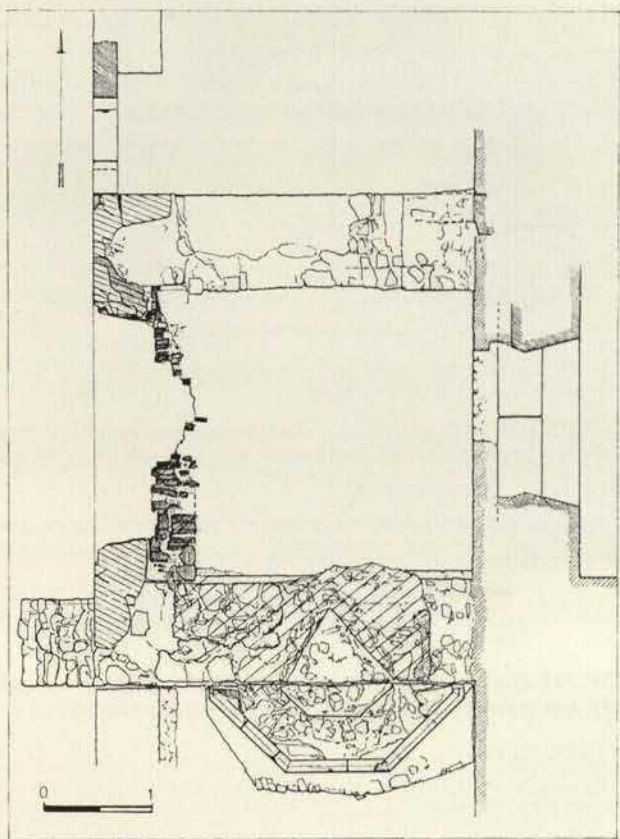
Abb. 142. Grundriß des mittelalterlichen Westturmes
142. kép. A Ny-i középkori torony alaprajza

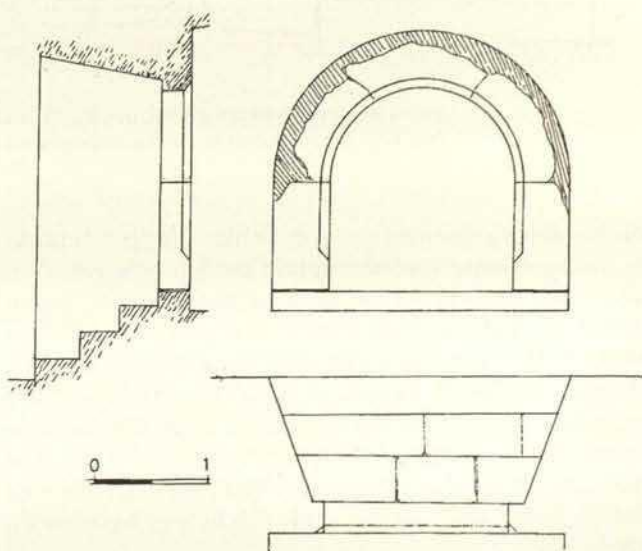
Abb. 144. Türöffnung des östlichen Turmeinganges mit den zum mittleren Raum führenden Treppenstufen
144. kép. A torony K-i bejárati ajtónyílása a középső helyiségbe vezető lépcsőekkel

része a nyugati zárófal alá fut, és így annak utólagos beépítésére és az itt volt bejárati nyílás megszüntetésére utal. Az ásatás során feltártuk a toronyalj eredeti belső járósíntjét, a már említett ajtókeret részletét a küszökövel és a belső térbe vezető lépcsőket. Ez egyben lehetővé tette a pince középkori eredeti szintjének feltárását is (144. kép).

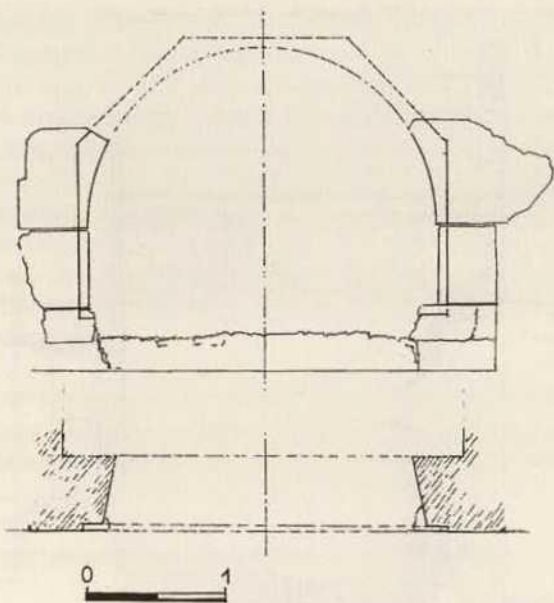
Abb. 145. Zugemauerter steingerahmter Westeingang zum Turm
145. kép. A torony elfalazott kőkeretes Ny-i bejárati kapuja

Um die Zusammenhänge zu klären, wurden im Anschluß daran auch die Überreste des Turms freigelegt. Dabei stießen wir auf einen sehr gut erhaltenen Rest vom steingerahmten Tor des Eingangsturmes, das allerdings zugemauert war (Abb. 145, 146). Von diesem Tor blieb der aus jeweils zwei großen Quadersteinen bestehende Stock erhalten. An einem der Stocksteine ist der Ansatz des Sturzbogens zu sehen. Der Eingang schloß mit einem

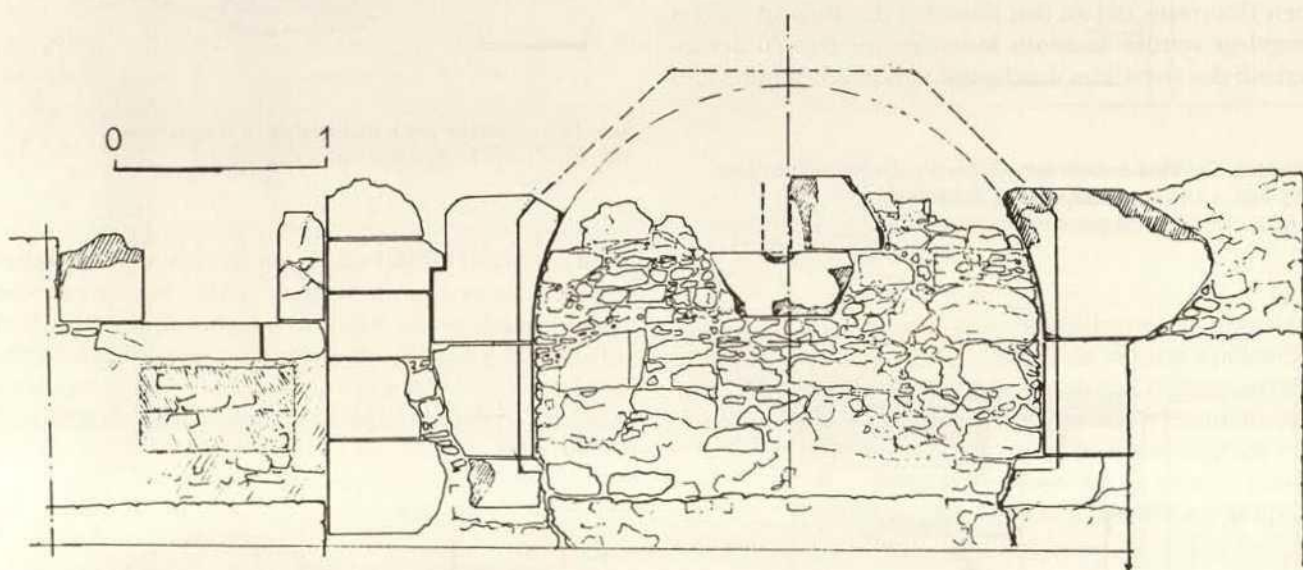
Abb. 146. Aufnahmezeichnung der Westfassade des Turms mit dem zugemauerten Toreingang
146. kép. A torony Ny-i homlokzatának felmérési rajza az elfalazott kapubejáráttal

Die ebenfalls aus Bruchsteinen verlegte westliche Schlußmauer des Turmunterbaus wurde unterhalb des Gewölbes von einer kleinen, rundbogig abschließenden Fensteröffnung mit Steinrahmen durchbrochen. Der er-

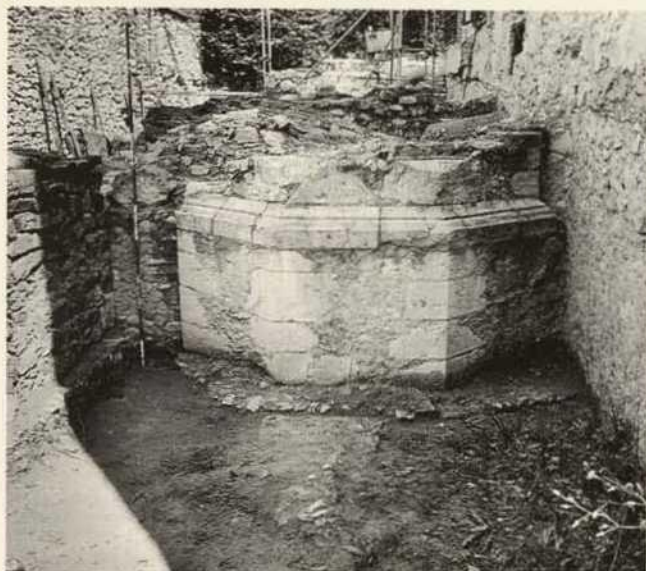
Abb. 147. Freigelegter Überrest vom Sockel des Erkers
147. kép. A zárterkély lábzatának feltárt maradványa

An der Südseite des Westturms, den man ähnlich wie die übrigen Gebäudeteile aus Bruchstein errichtet hatte, kam das mit drei Seiten eines Achtecks abschließende Detail eines durch ein reich profiliertes Sockelgesims gegliederten Erkers mit Drei-Achtel-Abschluß zum Vorschein (Abb. 147). Seine Ecken hatten Ecksteinquaderung, über dem prächtigen Sockelgesims zeigte sich eine Steinlage vom Quadermauerwerk (Abb. 148) Es darf angenommen werden, daß dieser Süderker aus einer späteren Bauphase des Turms stammt, und zwar als man sein

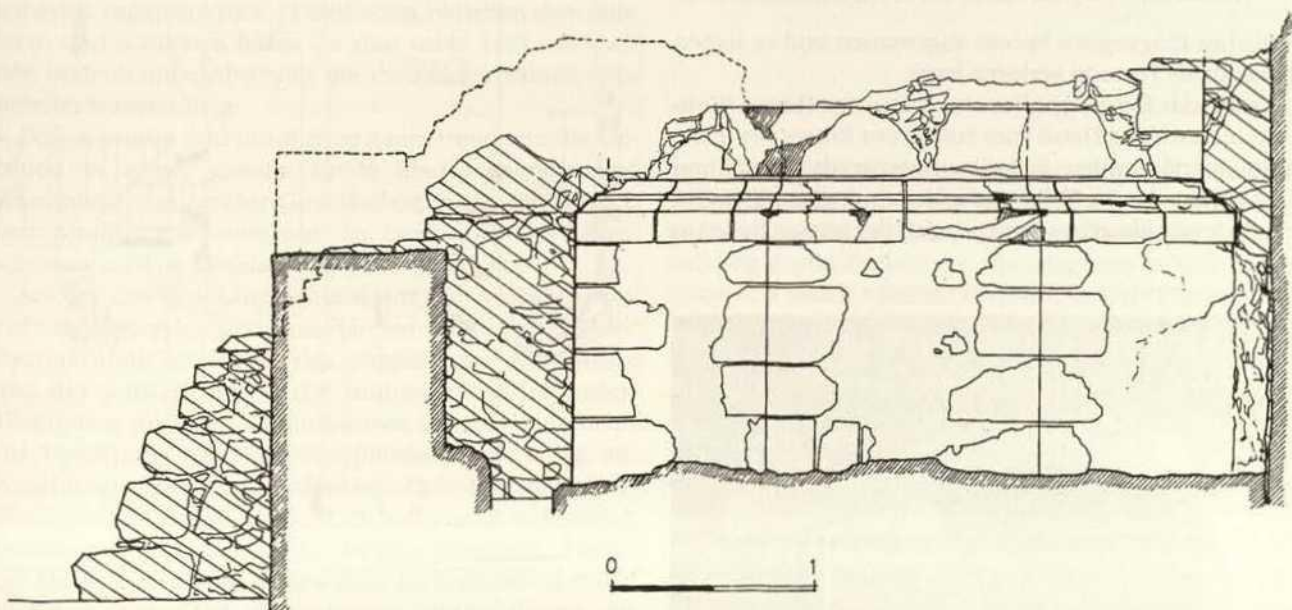
Abb. 148. Südansicht des Erkersockels 148. kép. A zárterkély lábzatának D-I nézete

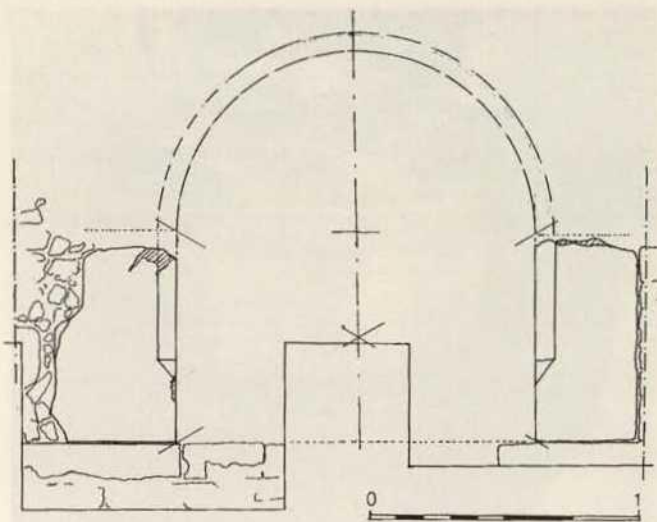
Abb. 149. Rekonstruktionszeichnung der steingerahmten Türöffnung zwischen dem mittleren und südlichen Raum des heutigen Kellers

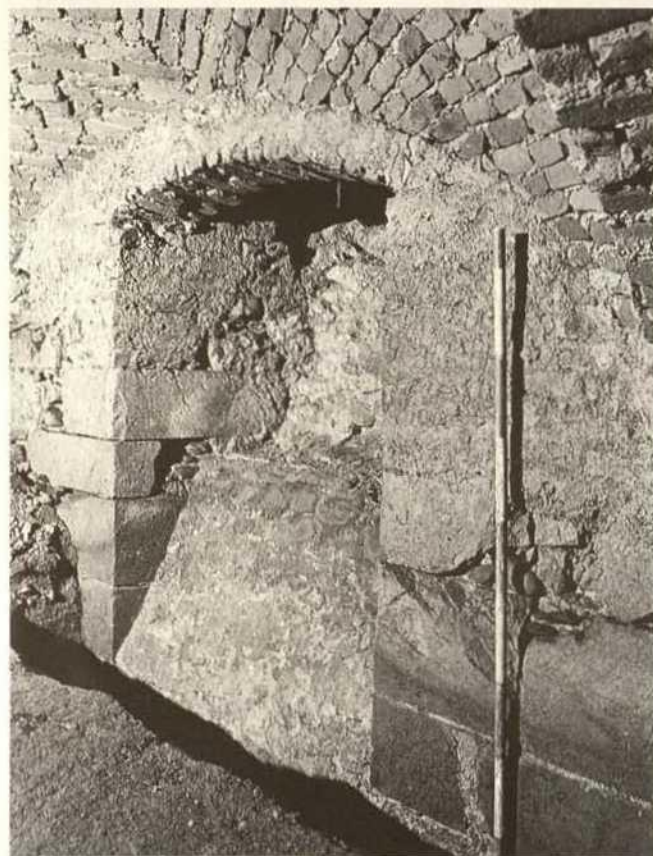
Abb. 150. Oberlichter des Kellers

Auch die Oberlichter des Kellers, der – wie die Befunde der Grabung eindeutig bestätigten – ursprünglich das Erdgeschoß des Gebäudes bildete, waren im nördlichen und südlichen Raum zum Teil sichtbar. (Abb. 150) Ihre Öffnung von Seiten der Fassade hatte man vermauert und einige davon bei Errichtung der Gurtbogen des Gewölbes völlig zugesetzt. Die trichterförmigen Laibungen der

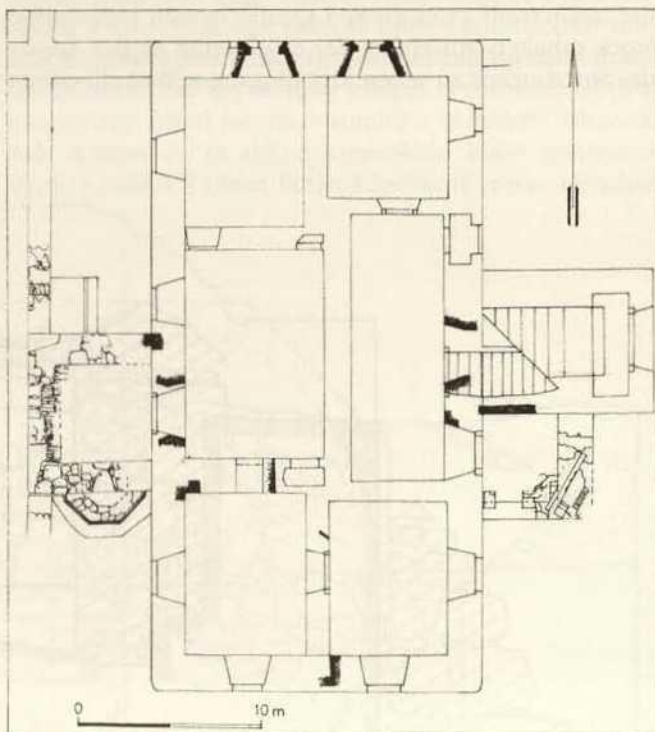
Abb. 151. Grundriß vom Erdgeschoß des Pfarrgebäudes mit den dort freigelegten mittelalterlichen Überresten

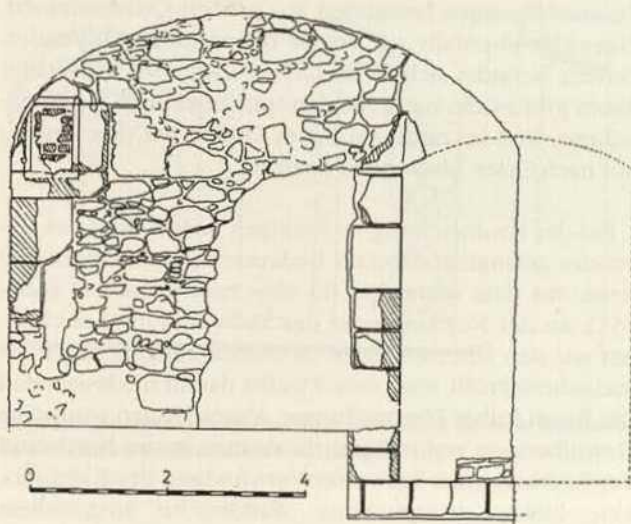
Abb. 152. Nordmauer und nordwestlicher Eckanschluß des Südwestraumes des heutigen Erdgeschosses mit den in situ vorgefundenen mittelalterlichen Bauresten

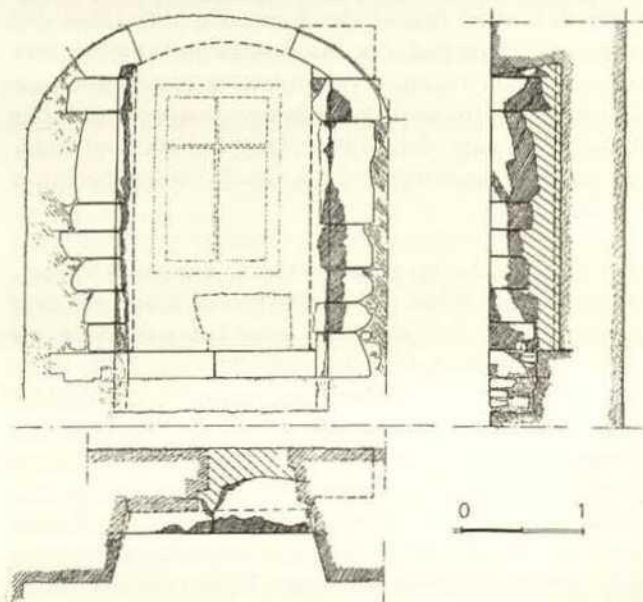
Abb. 153. Ausgang vom mittleren Raum des Erdgeschosses zum Westturm

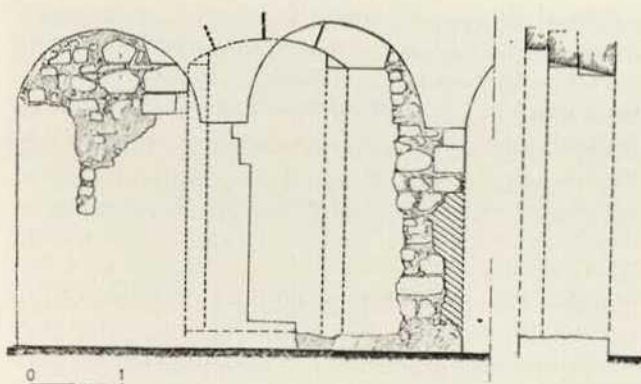
Abb. 154. In situ Überrest und Rekonstruktion des vom Gebäude in den Ostturm führenden Durchganges

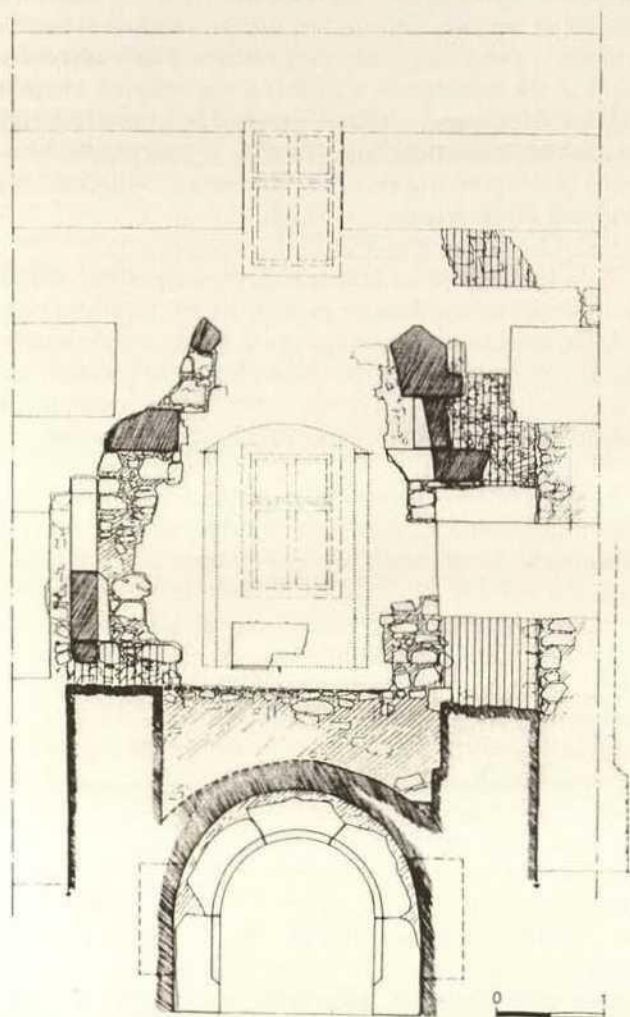
Abb. 155. Ansichts- und Profilzeichnung der im Südabschnitt der Westfassade freigelegten mittelalterlichen Überreste
155. kép. A Ny-i homlokzat déli szakaszán feltárt középkori maradványok nézeti- és metszetrajza

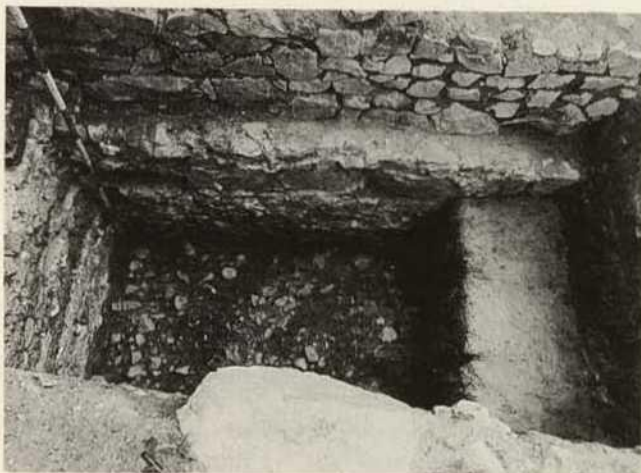
Abb. 156. Detail des Südabschnitts der frühesten, im 13. Jahrhundert errichteten Burgmauer
156. kép. A vár legkorábbi – XIII. századi – falának D-i részlete

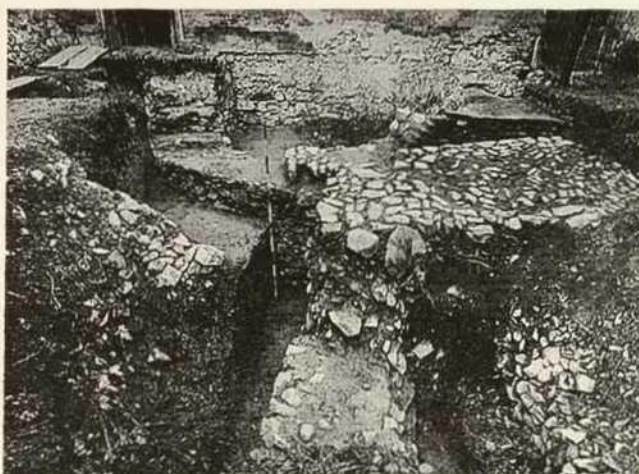
Abb. 157. Freigelegtes Detail der nordwestlichen Rundbastei aus dem 13. Jahrhundert
157. kép. A XIII. századi ÉNy-i körbástya feltárt részlete

Unsere Beobachtungen zusammenfassend muß man sagen, daß in der ersten Bauperiode der Burg nur das auch heute stehende Palastgebäude errichtet wurde, dessen Hof eine einfache Umfassungsmauer umgab. Ein weiterer Abschnitt dieser frühesten Umfassungsmauer konnte bei den jüngst durchgeführten Grabungen im Nordteil der Burg freigelegt werden. Die Nordwestecke dieser nördlichen Burgmauer – zu der die gegenwärtige äußere, von den Türken errichtete Burgmauer parallel verläuft – schloß ein runder Basteiturm ab, an welchen von Süden die westliche Burgmauer stieß (Abb. 157). Aufgrund des-

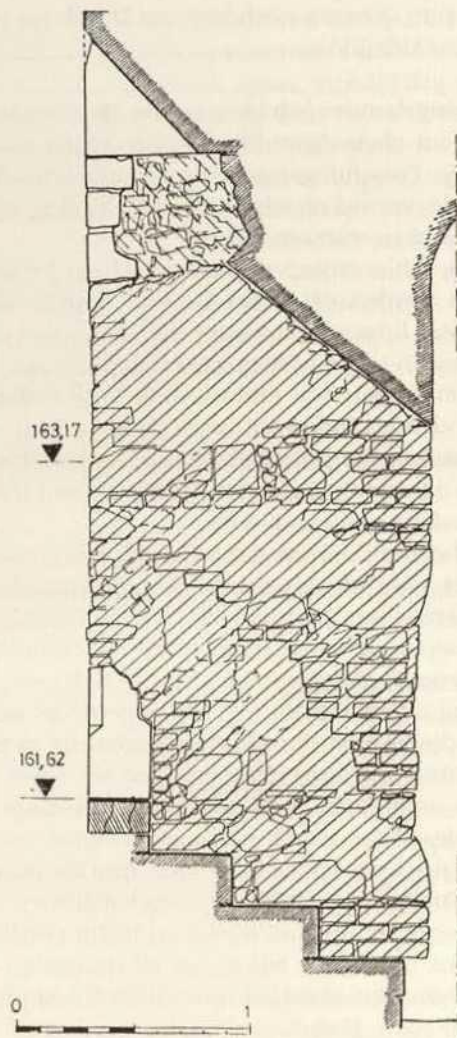
Abb. 158. Rest der vom Erdgeschoß des Palastgebäudes in den Osthof führenden steingerahmten Tür aus dem 13. Jahrhundert (Schnitt)

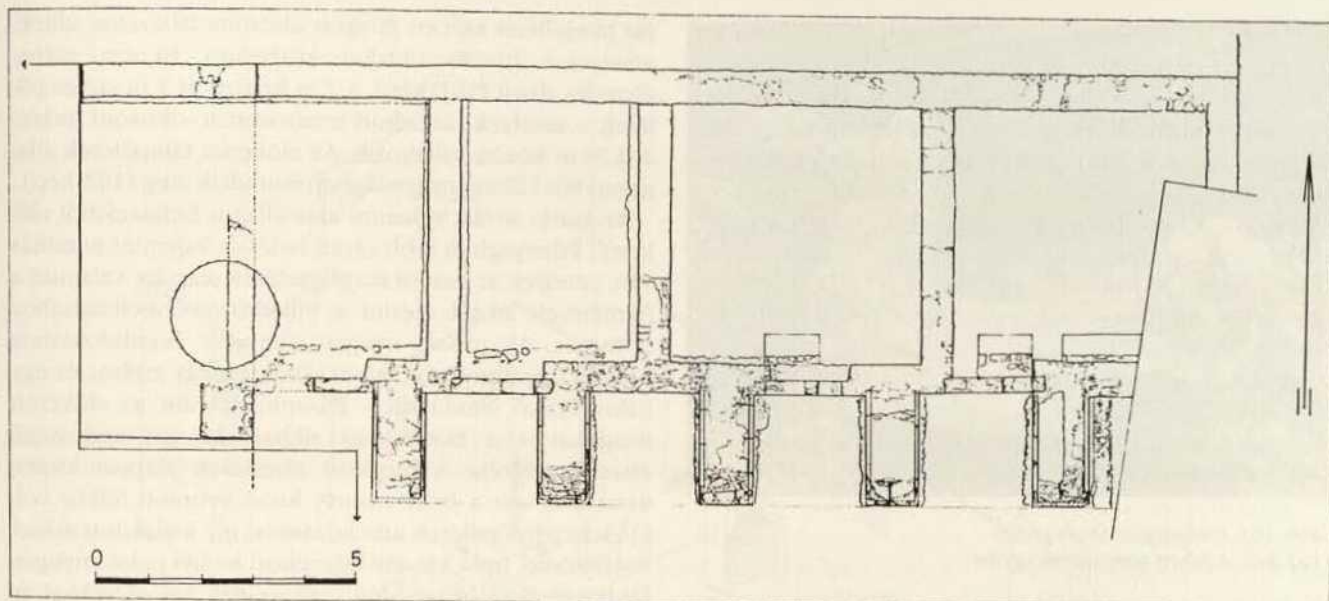
Abb. 159. Grundriß des freigelegten nördlichen Palasttraktes mit Pfeilerreihe 159. kép. A feltárt pillérsoros É-i palotaszárny alaprajza

Die Überreste des Nordtraktes konnten voll und ganz durch Grabungen freigelegt werden. Dieser Flügel bestand aus vier Räumen. Jeder der Räume hatte zur Südfront hin eine durch Abkantung gegliederte, steingerahmte Türöffnung. Den Stockstein der Türöffnung einer dieser Räume fanden wir „in situ“ vor (Abb. 160), ebenso wie verschiedene Bruchstücke von den Schwellensteinen der Eingänge. Über den Abschluß dieser Steinrahmen jedoch gaben die Funde keine Auskunft.

nicht in diese Mauer eingebunden. Jeweils zwei dieser Räume haben übereinstimmende Grundflächen. Die beiden östlichen messen $4,5 \times 5$ m und die beiden westlichen annähernd $3,5 \times 5$ m. Im westlichen, an das Palastgebäude anschließenden Ende des Traktes – das in den letzten Jahrhunderten durch verschiedene Anbauten mehrfach in erheblichem Maße beschädigt wurde – mußte es noch einen fünften Raum gegeben haben, der vom vierten aus betreten werden konnte. Dies mag ein schmaler, nur 2,5 m breiter und 6,5 m langer Raum gewesen sein.

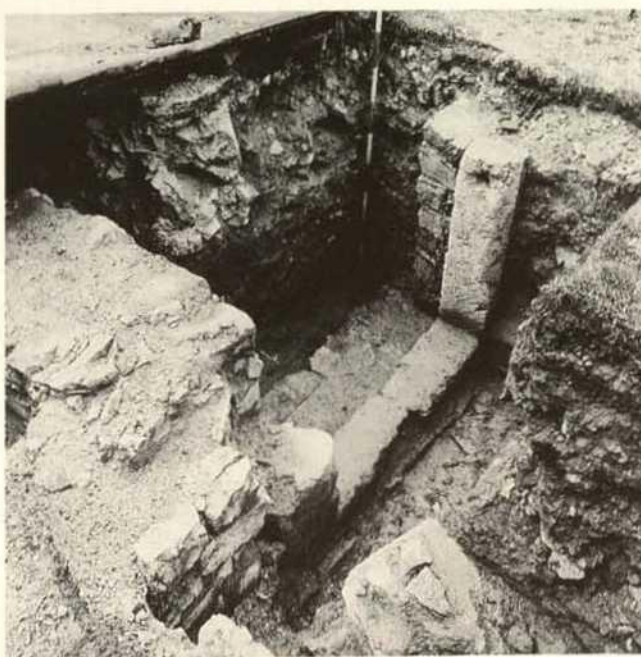
Abb. 160. »In situ« gefundene, steingerahmte Türöffnung im nördlichen Trakt mit Pfeilerreihe 160. kép. A pillérsoros É-i szárny »in situ« kökeretes ajtónyílása

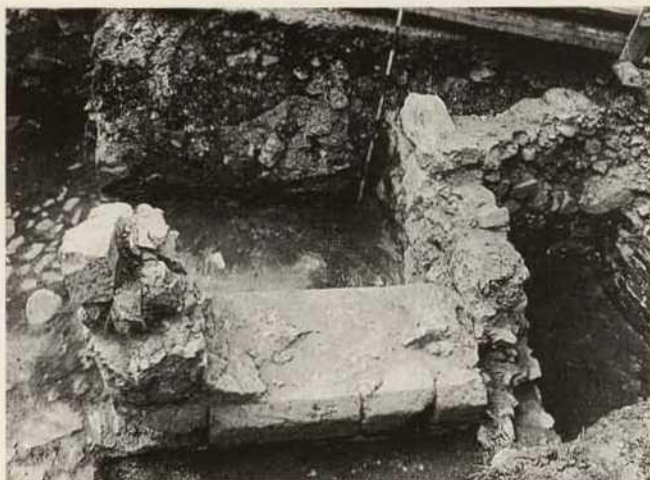
Abb. 161. Freigelegter Strebpfeiler
161. kép. A feltárt támpillérek egyike

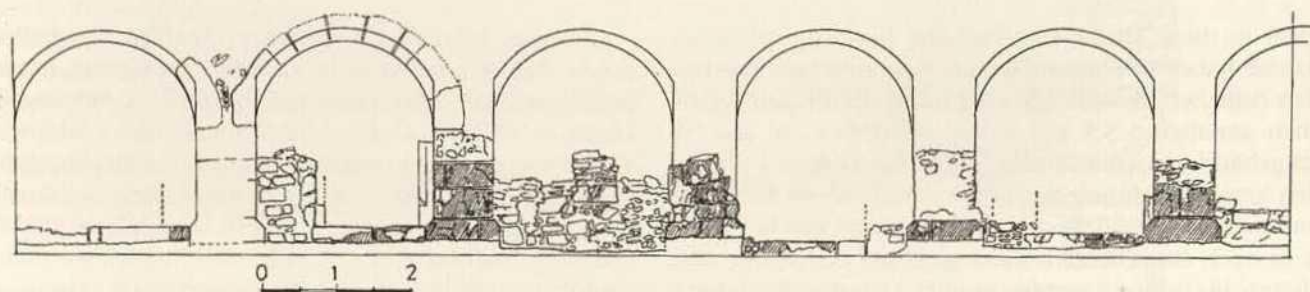
Abb. 162. Frontalansicht und Rekonstruktion der freigelegten Strebpfeiler
162. kép. A feltárt támpillérsor homlokzati rajza és rekonstrukciója

Ebenso wie der dreigeschossige Palastbau war auch dieser von Strebepfeilern gestützte Gebäudetrakt aus Bruchsteinen erbaut. Die Strebepfeiler der Südfassade saßen auf schön behauenen, niedrigen Steinbänken, die an drei Seiten eine 10 cm breite, umlaufende Abkantung zierte (Abb. 161). Der Abstand zwischen den 2 m langen und 1 m breiten – mit Ecksteinquaderung versehenen – Pfeilern wechselt zwischen 2 m und 2,20 m. Die freigelegten Pfeiler blieben durchschnittlich in einer Höhe von 80–120 cm erhalten (Abb. 162).

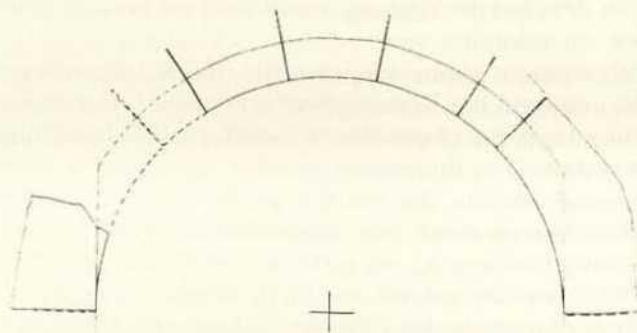
Abb. 163. Partielle Frontalrekonstruktion des Gurtbogens der Strebpfeilerreihe
163. kép. A támpillérsor hevederívének részleges homlokzati rekonstrukciója

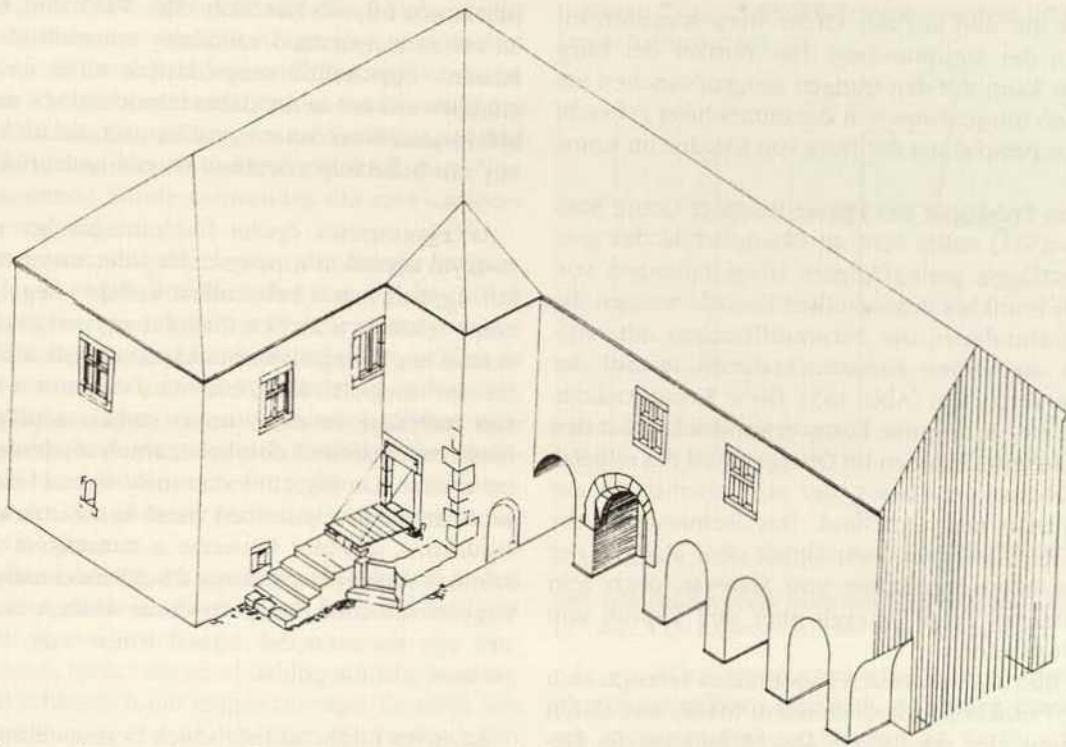
Abb. 164. Rekonstruktionszeichnung der Hoffassaden des Gebäudekomplexes (eine Variante)
164. kép. A palotaegyüttes udvari homlokzatainak rekonstrukciós rajza (egyik változat)

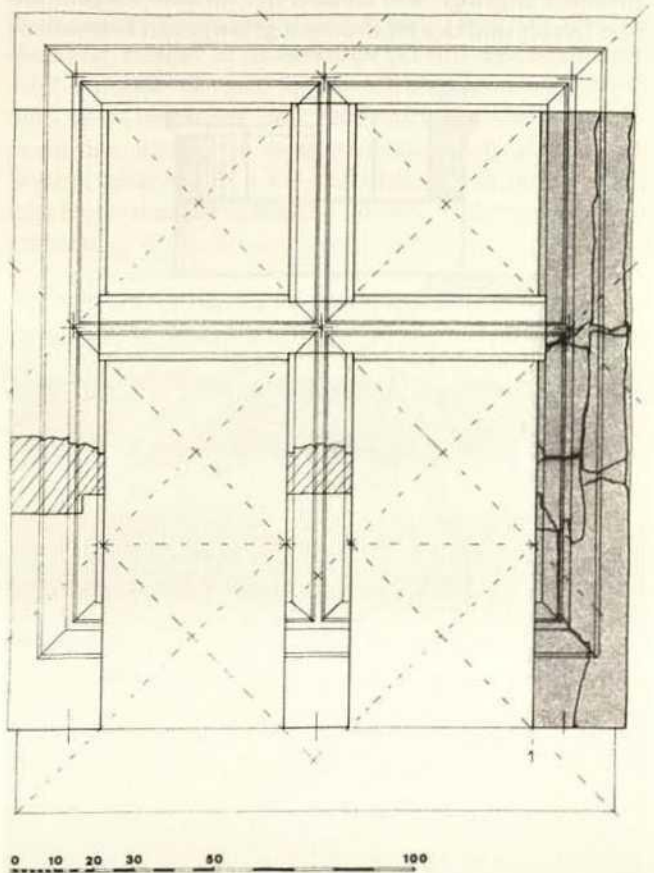
Abb. 165. Steinrahmen eines Renaissancefensters vom Obergeschoß des Nordflügels, Rekonstruktion
165. kép. Reneszánsz ablak kőkeretének rekonstrukciója az É-i szárny emeletéről

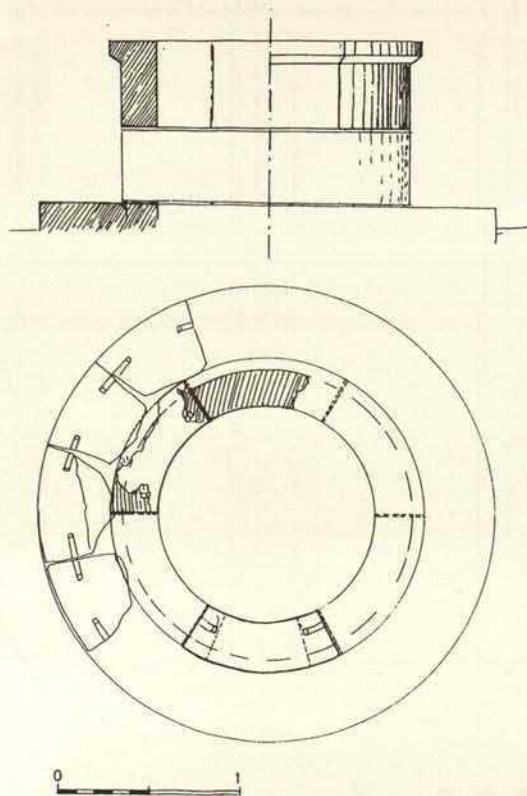
Abb. 166. Renaissancebrunnen im inneren gepflasterten Prunkhof, Grundriß und Rekonstruktion
166. kép. A belső kövezett díszudvar reneszánsz kútjának alaprajza és rekonstrukciója

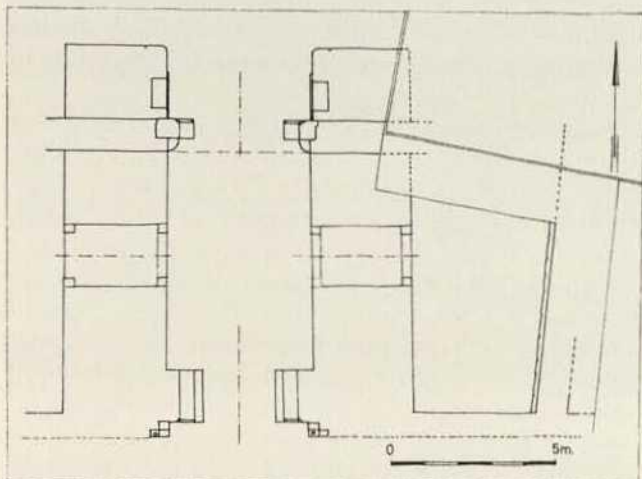
Abb. 167. Grundriß des südlichen Torturmes nach der Freilegung 167. kép. A D-i kaputorony feltárás utáni alaprajza

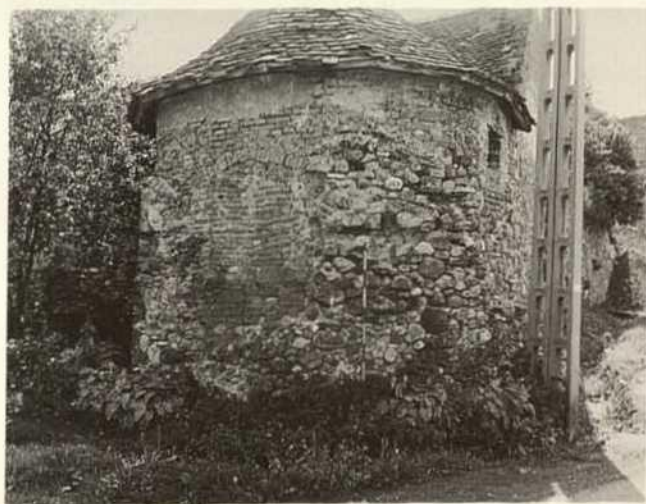
Abb. 168. Detail der türkischen Burgmauer mit dem nordwestlichen Eckturm

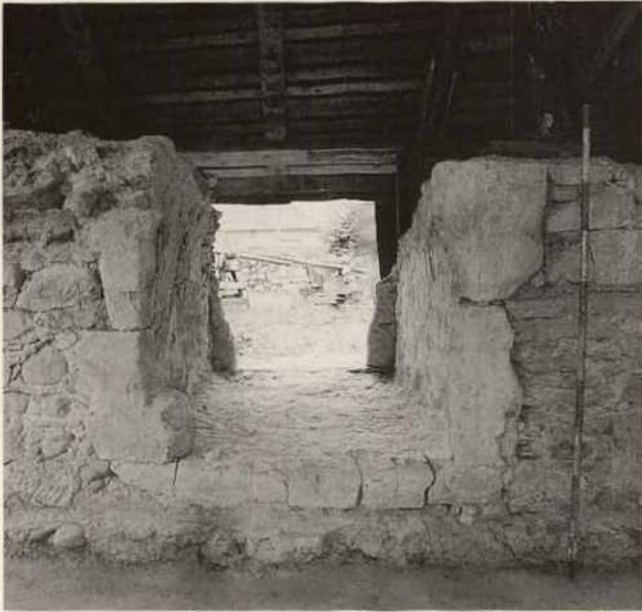
Abb. 169. Zum Zwinger führender Westausgang des Torturmes
169. kép. A kaputorony falszorosba vezető Ny-i kijárata

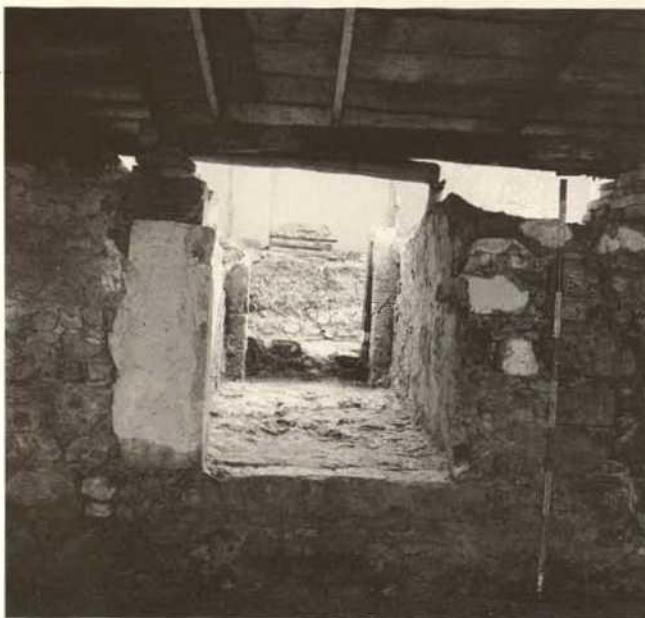
Abb. 170. Durchgang vom Torturm in den angrenzenden östlichen Raum nach der Freilegung der Vermauerung
170. kép. A kaputoronyból nyíló K-i helyiségbe vezető átjáró az elfalazás kibontása után

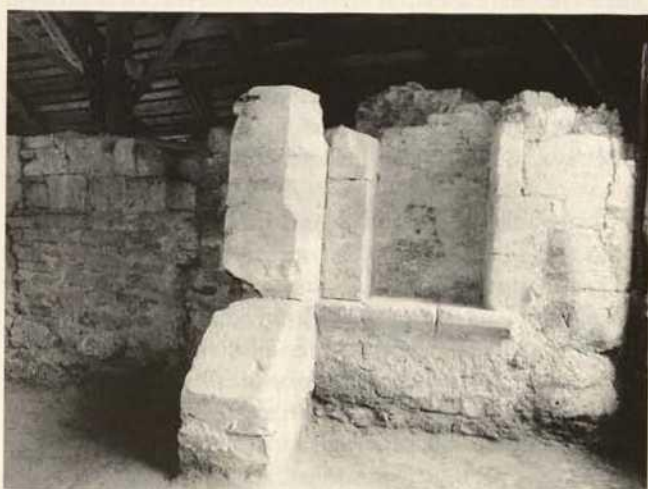
Abb. 171. Westliches Detail vom Nordtor des Turmes mit der Sitznische

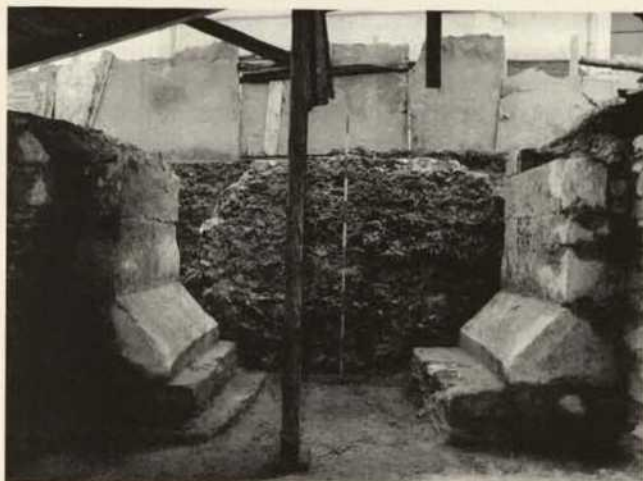
Abb. 172. Überrest vom freigelegten Südtor des Torturmes
172. kép. A kaputorony feltárt D-i kapujának maradványa

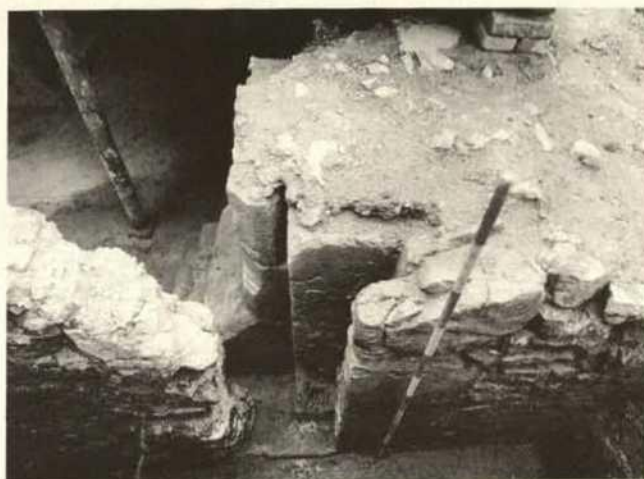
Abb. 173. Östlicher Pfeiler des Südtores mit dem Mauerschlitzz für das Fallgitter und dem Pfannenstein für die Zugbrücke nach der Freilegung

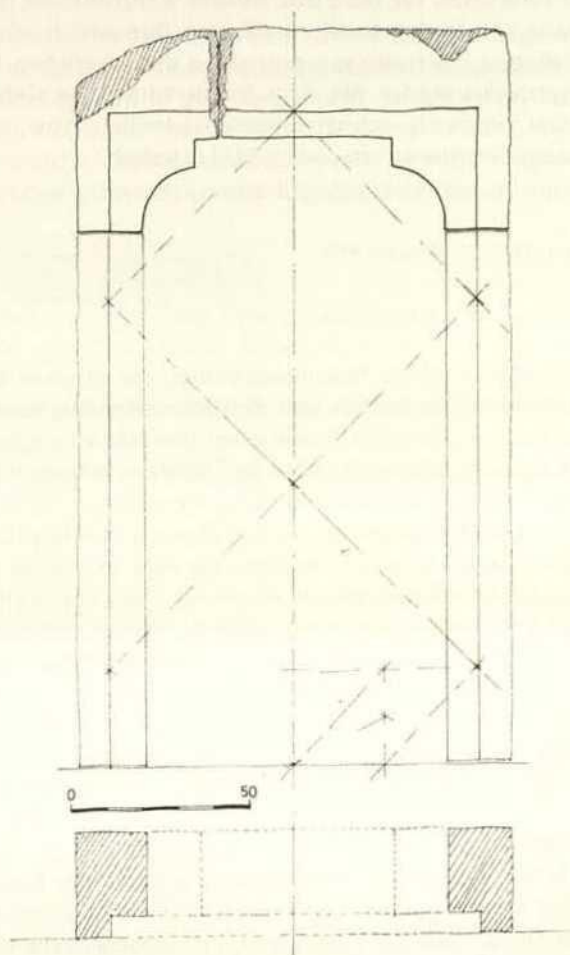
Abb. 174. Rekonstruktion eines Türrahmens mit Steinsturz
174. kép. Kőgyámos ajtókeret rekonstrukciója

Fensteröffnungen verdient zunächst der Sturz mit Kragstein eines Türrahmens Erwähnung, der hier als einziges Exemplar dieses Typs zum Vorschein kam. Ähnliche Türrahmen (Abb. 174), wie er aufgrund des aus zwei Stücken bestehenden, aber an der Bruchstelle zusammenpassenden Türsturzsteines rekonstruiert werden konnte, sind in Buda sowohl in den sogenannten »überwölbten Räumen« des mittelalterlichen Königspalastes als auch in den Bürgerhäusern oder im Visegráder Königspalast häufig zu finden. Der Sturz mit Kragstein ist eines der Merkmale der Türrahmen des 15. Jahrhunderts und kommt in mehreren Varianten vor.

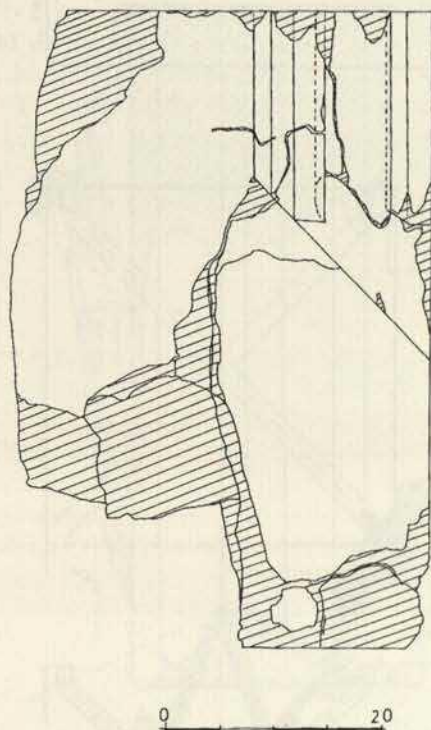
Abb. 175. Sockelfragment des Stocksteins von einem Tür- oder Fensterrahmen
