GYÓZŐ GERŐ

SIEDLUNGSGESCHICHTE UND BAUGESCHICHTE DER BISCHÖFLICHEN BURG ZU SZÁSZVÁR

SZÁSZVÁR – A PÜSPÖKI VÁR TELEPÜLÉSTÖRTÉNETE ÉS ÉPÍTÉSTÖRTÉNETE

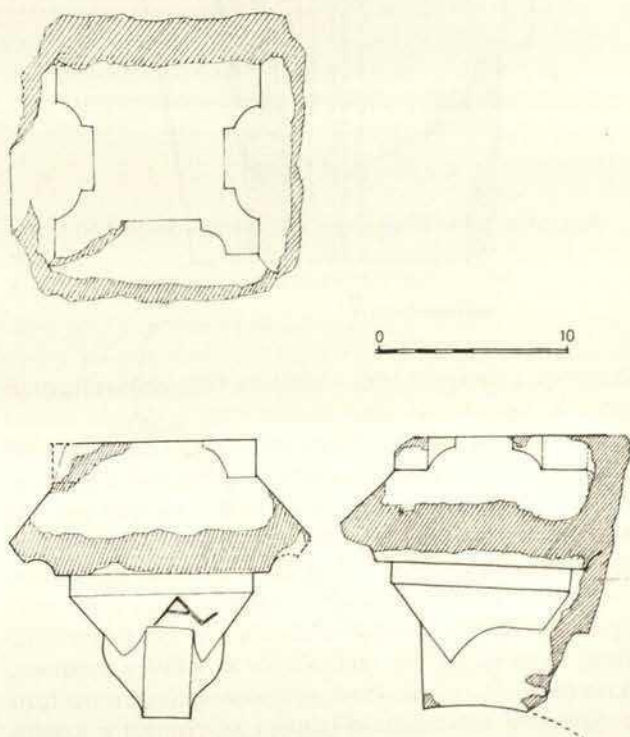
Abb. 176. Steinkonsole mit der Signatur »AV«

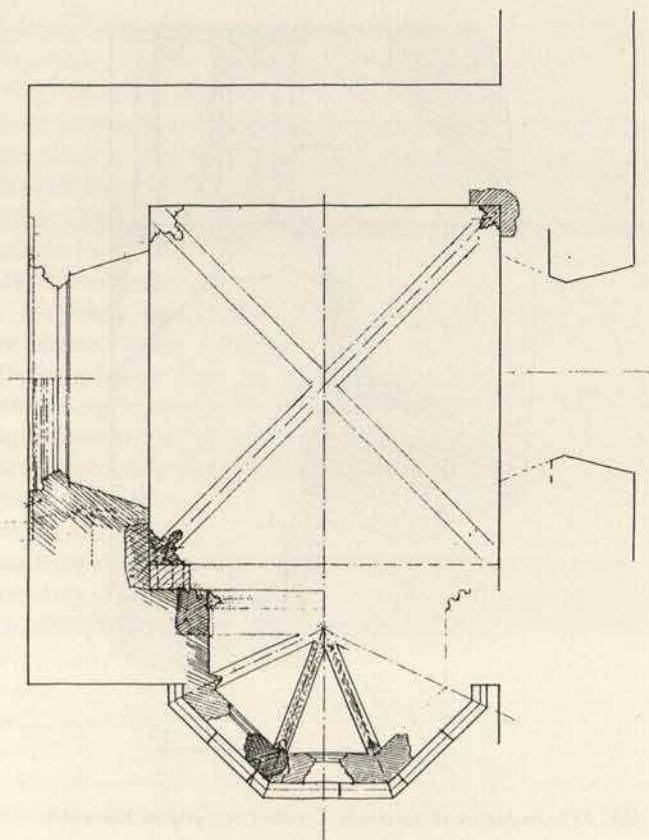
Abb. 177. Rekonstruierter Grundriß der Kapelle
177. kép. A kápolna rekonstruált alaprajza

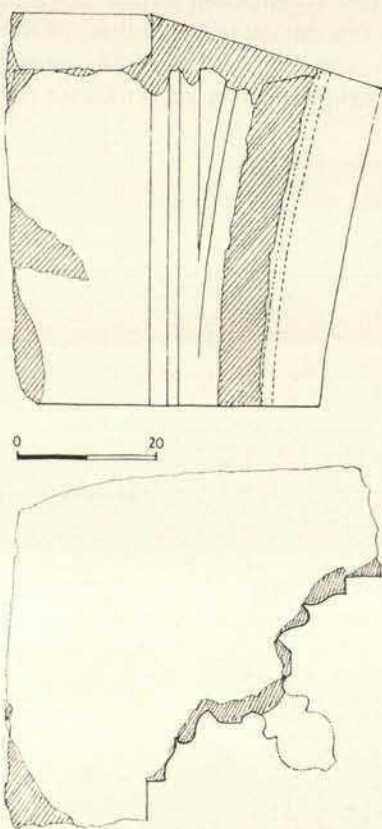
Abb. 178. Eckstein mit Rippenanfang aus der Kapelle
178. kép. Sarokkő bordaindítással a kápolnából

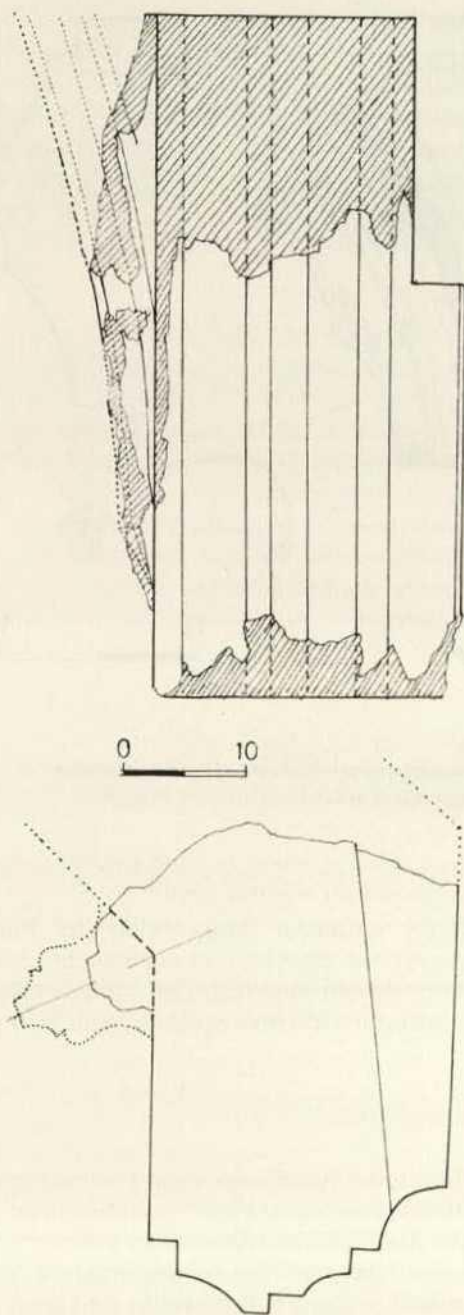
Abb. 179. Fragment eines zur Kapelle gehörenden Fensterrahmens

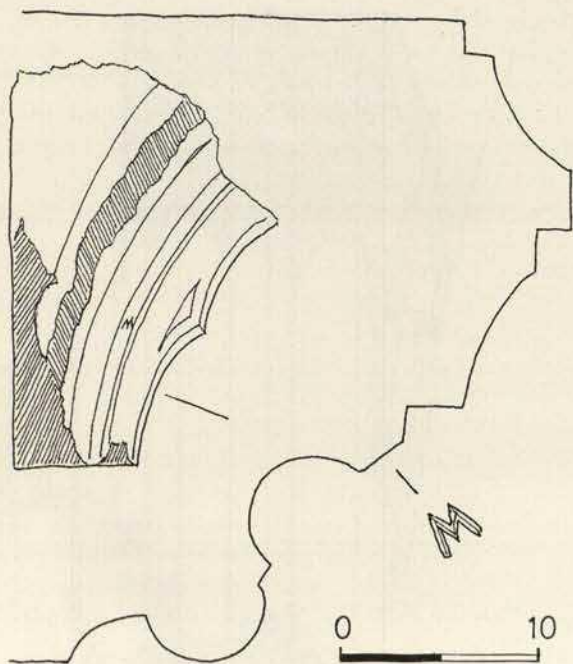
Abb. 180. Stocksteinfragment eines Maßwerkfensters
180. kép. Mérnöves ablak keretkövének töredéke

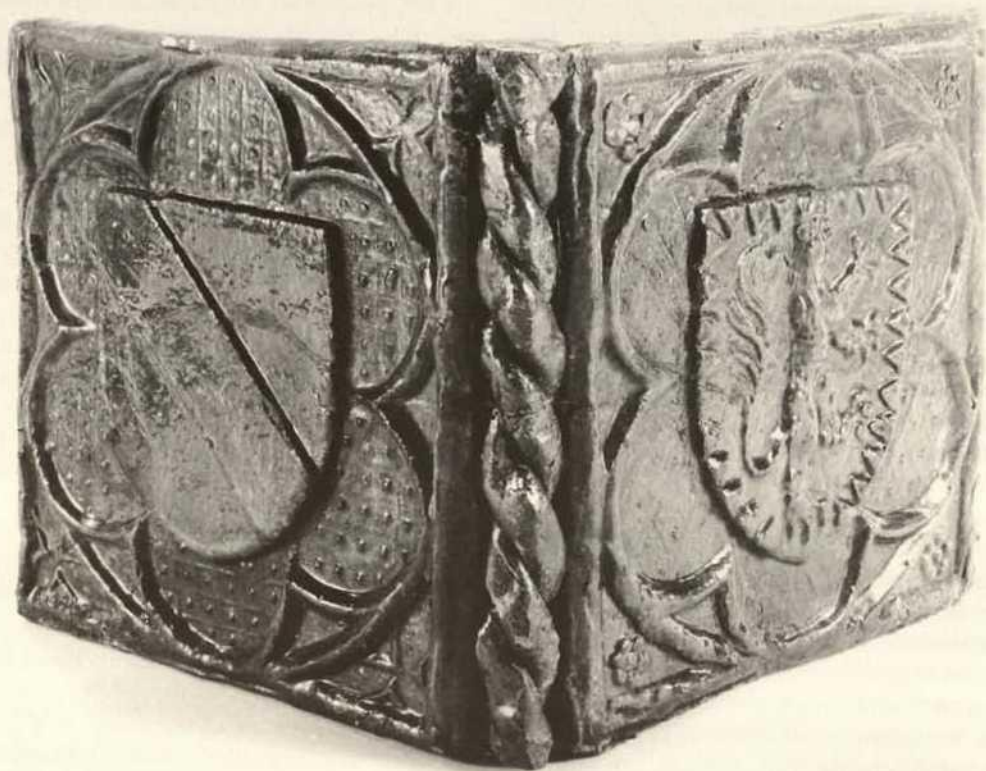
Abb. 181. Gotische Ofenkachel mit dem Wappen der Bischöfe Alben aus der Burg von Szászvár
181. kép. Gótikus kályhacsempe az Albeniek címerével a szászi várból
