# Frühmittelalterlicher Stuck im Hildesheimer Dom

# Die Darstellungen und der Bestand des Stuckes

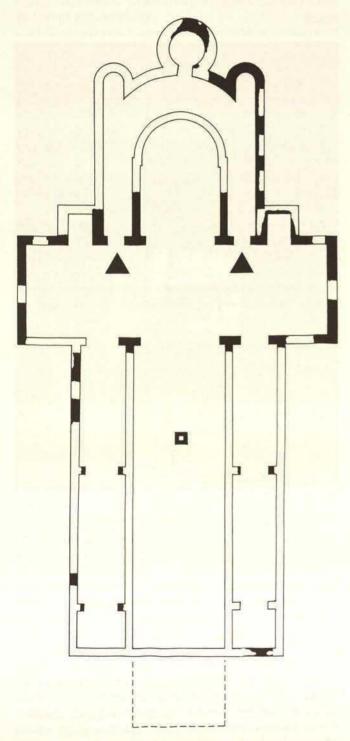
Abb. 73. Hildesheim, Dom, Grundriß des Altfried-Baus mit Angabe der Krypta-Zugänge (nach W. Jacobsen/U. Lobbedey).

Zu den wichtigsten und auch durch die neueren Untersuchungen von Uwe Lobbedey und Werner Jacobsen bekräftigten Ergebnissen der von Bohland durchgeführten Bauuntersuchung gehört die Erkenntnis, daß sich im Querhausbereich und in den unmittelbar angrenzenden Wandpartien des Chorquadrates der heutigen Domkirche wesentliche Teile des 872 geweihten Dombaues von Bischof Altfried erhalten haben. 1948 gab Heinz Rudolf Rosemann, der die Arbeiten von Bohland wissenschaftlich begleitete, auf der Ersten Deutschen Kunsthistorikertagung einen Vorbericht über den Stand der Untersuchung, Zum ersten Mal wird hier von zwei mit stuckierten Bogenfeldern bekrönten Portalen im Mauerverband der Querhaus-Ostwand berichtet. Schon Rosemann waren die vermauerten Portale aufgefallen, die man in der zum Kreuzganginnenhof freiliegenden Wand unterhalb zweier Choranbauten des 12. Jahrhunderts sehen konnte (Abb. 74). Wie sich beim Aufbrechen des Portalgewändes der Nordseite zeigte, handelte es sich hier nicht etwa um alte Eingangsportale in den Dom, sondern um Durchgänge, die vom Querschiff her in einen später abgebrochenen Anbau im Bereich des heutigen Kreuzgangs führten. Durch entsprechende Grabungen im Kreuzgangbereich konnte Bohland nachweisen, daß die Portale den Zugang in eine Umgangskrypta vermittelt haben (Abb. 73).

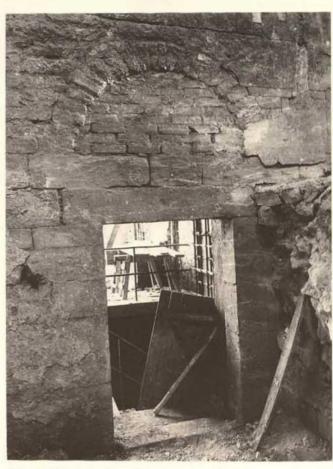
Abb. 76. Hildesheim, Dom, freigelegtes Portal in der Ostwand des nördlichen Querhauses mit erneut vermauertem Bogenfeld (um 1948).

Die Gewände der in der Querhaus-Ostwand aufgedeckten Portale stehen mitsamt der zugehörigen Entlastungsbögen eindeutig im Mauerverband. Dies belegen auch Fotos, die kurz nach dem 2. Weltkrieg entstanden sind (Abb. 76). Auf diesen Fotos erkennt man auch, daß das an die Zugänge und Nischen anschließende Bruchsteinmauerwerk mit wenigen Ausnahmen lagerrecht geschaffen ist. Die Bruchsteine aus Buntsandstein sind an den Stirnseiten zum Schiff hin teilweise grob geglättet worden. Aus Werksteinen errichtet sind Gewände und Türsturz der Zugänge und die Nischen und Nischenbänke, an denen noch die Werkspuren des Meißels und der Fläche erhalten sind.

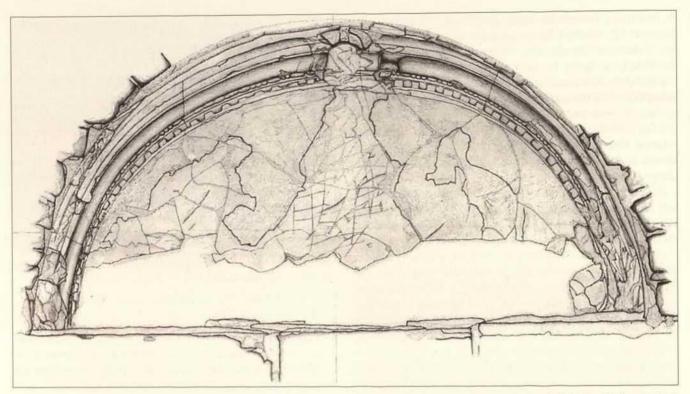
Abb. 79. Hildesheim, Dom, Bogenfeld in der Ostwand des nördlichen Querhauses mit Resten abgearbeiteter Stuckreliefs (Aufmaß: Thomas Eck).

Nordnische (Abb. 1a, 79):

Entlang der Nischenlaibung befindet sich der gut erhaltene, der Grundfläche vorgesetzte Rahmen (Abb. 80). Vom Stuck der Grundfläche sind nur noch die oberen zwei Drittel und von der südlichen Laibungshälfte wenige Fragmente erhalten. Der figürliche Stuck ist bis auf geringe Reste eines Kreuznimbus, am Scheitel des Stuckrahmens, und zwei Stümpfe, die diesem Rahmen vorgesetzt sind, verloren.

Anhand von Silhouetten, die beim Fassen des Hintergrundes und des Profiles ausgespart blieben, ist zu erkennen, daß in dieser Nische einst vermutlich fünf Figuren plaziert waren. Drei befanden sich vor der Grundfläche der Nische. Die beiden anderen, von denen nur noch der Klebemörtel und undefinierbare Reste der Rohform erhalten sind, waren den seitlichen Enden des Rahmenprofiles vorgesetzt.

Die mittlere Figur, läßt sich aufgrund des erhaltenen Kreuznimbus, im Scheitel des Bogenfrieses, als Christus identifizieren. Sie nahm, wie im südlichen Tympanon, die gesamte Nischenhöhe einschließlich des Bogenfrieses ein. Entsprechend der Silhouette die sich am Hintergrund abzeichnet, dürfte Christus sitzend dargestellt gewesen sein. Die beiden in Umrissen erkennbaren Assistenzfiguren sind kleiner als Christus und nehmen eine nach vorne gebeugte Haltung ein. Sie hatten größere Kontaktflächen zum Hintergrund als die äußeren Figuren. Von den Füßen bis ungefähr zu den Schultern waren sie der Wand verbunden, während ihre Köpfe wohl vollplastisch ausgebildet waren. Die dem Rahmen vorgesetzten Figuren hatten dagegen nur im unteren Bereich zum Profil hin Berührungsflächen. Man darf daher davon ausgehen, daß sie vollplastisch dargestellt waren.

Am Nordtympanon wurde mit dem Stuckauftrag auf der Grundfläche des Bogenfeldes begonnen. Dabei hat man dessen Stuckoberfläche zwar fein geglättet, sie aber den Unregelmäßigkeiten des Trägers angepaßt, so daß die Fläche leicht gewellt erscheint. Die für die Christusfigur vorgesehene Teilfläche wurde dann kreuzweise mit Ritzungen versehen, die als Haftbrücke für eine dünn applizierte nächstfolgende Schichtebene dienen. Darauf zeichnete man Sinopien als Orientierungshilfe für die portionsweise aufgetragene Modellierschicht, wie sie sich etwa auch in Corvey erhalten haben. Abgesehen von den Ritzungen des Grundes wurde bei den beiden Assistenzfiguren

zu Seiten des Thronenden in gleicher Weise vorgegangen. Als nächster Arbeitsschritt folgte die sektionsweise Modellierung des Rahmenprofils, die mit Hilfe von Schablonen in zwei Schichtebenen direkt in der Laibung vorgenommen wurde. Nach einer entsprechenden Abbindezeit wurde dann der Zahnschnittfries frei herausgearbeitet, deshalb die unterschiedlich großen Abstände und Breiten der Motive. Den Perlstab hat man mit frei modellierten, noch formbaren Elementen in den vorgesehenen Falz gepreßt. Die beiden äußeren Figuren wurden, ebenso wie der Kreuznimbus der Christusfigur, an den profilierten Rahmen angetragen.

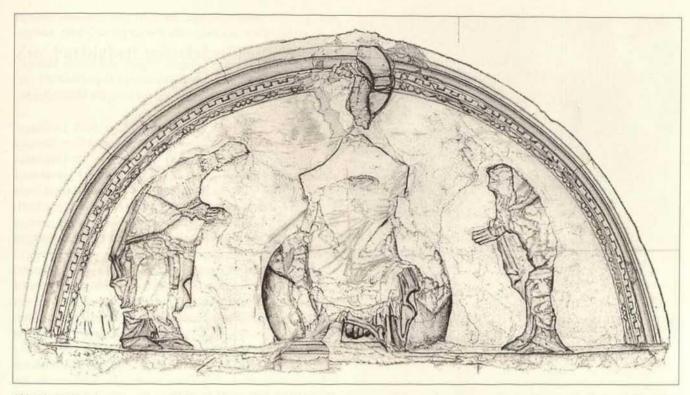
Abb. 81. Hildesheim, Dom, Bogenfeld in der Ostwand des südlichen Querhauses mit Resten abgearbeiteter Stuckreliefs (Aufmaß: Ernst Schneider).

Südnische (Abb. 1b, 81):

Um die Nischenlaibung zieht sich ein sehr gut erhaltenes Stuckprofil (Abb. 82). Im Gegensatz zum nördlichen Tympanon, wo das Profil zum Hintergrund hin mit einem Zahnschnittfries abschließt, endet es hier mit einem Perlstab. In dieser Nische ist nicht nur die gesamte Grundfläche samt Rahmenprofil erhalten, sondern auch der untere Teil der drei Figuren des Bogenfeldes.

In der Mitte thront Christus, zu erkennen an Resten des Kreuznimbus im Bogenscheitel des Profiles. Als Sitz dient ihm eine noch großflächig erhaltene Weltkugel. Von der Figur selbst sind nur noch die Gewandteile im Bereich der Unterschenkel erhalten. Als Fußbauk dient dem Thronenden eine leicht erhöhte Platte, die an der Frontseite profiliert und seitlich schräg abgefast ist. Die beiden Assistenzfiguren hingegen stehen auf dem wenig tiefer liegenden, mit Stuck verkleideten Nischenboden.

Die Assistenzfiguren zu Seiten des frontal thronenden Christus, die sich in ihrer ehrfürchtigen Haltung der Bogenform der Nische einschmiegen, waren im Dreiviertelprofil dargestellt. Aufgrund der ausgesparten Silhouetten auf der Grundfläche, die vom Nischenboden bis zu den Schultern der Figuren reichen, ist zu schließen, daß die heute fehlenden Köpfe vollplastisch vom Grund abgesetzt waren.

Bedeutend sind die erhaltenen roten Sinopien auf dem Grundputz im Bereich des Oberkörpers Christi, auf die schon Bohland aufmerksam machte (a.a.O.). Sie lassen erahnen, daß Christus die Hände zu den beiden Stehenden hin ausbreitete. Auch bei ihnen finden sich auf dem Grundputz aus Gips Reste von Sinopien.

Das südliche Bogenfeld erlaubt mit seinem in Teilen erhaltenen Figurenschmuck noch weitergehende Beobachtungen zur Herstellungstechnik, vor allem an den Bruchflächen mit der dort ablesbaren Schichtenfolge.

Im Gegensatz zum Vorgehen auf der Nordseite hat man beim Süd-Tympanon mit dem Auftragen des Rahmenprofils begonnen. Dann erst erfolgte die Applikation des Grundes und der Laibung, wie man an den Fugen deutlich erkennen kann. Auch in der Anlage der figürlichen Teile ging man anders vor: Statt die Grundfläche zu ritzen - wie im Norden - hat man in die Fläche eine zweite Schicht eingesetzt, deren Umriß durch Sinopien vorgegeben wurde. Auf dieser zweiten Schichtebene wurden nochmals Sinopien ausgeführt, mit denen nun Details angedeutet sind. An der nördlichen Figur dieser Nische findet sich sogar eine dritte Schichtebene, die wiederum Sinopien trägt. Die weiteren Arbeitsschritte entsprachen dem für die Nordseite ermittelten Arbeitsgang. Allerdings hat man die Figuren des südlichen Bogenfeldes auf einen stuckierten Grund gestellt und nicht, wie auf der Nordseite, direkt auf die Sohlbank. Der Antrag des Figurenkörpers erfolgte jeweils in mindestens drei Schichten, von denen die beiden untersten portiensweise auf die Wand gedrückt wurden. Die innerste Schicht, die aus einfachen Ballen besteht, bildet den Kern, um den die zweite Schicht als Grobform gelegt ist. Diese ist dünner und wurde teilweise mit Werkzeugen angetragen, die dazu dienten, die Oberfläche zu glätten. Zur besseren Haftung der obersten, formgebenden Schicht wurden mit einem Geissfuß Kerben in die Grobform geschnitten. Die formgebende Schicht hat man dann in kleinen Portionen aufmodelliert. Größere, aus der Fläche herausragende Teilstücke wurden möglicherweise mit einem Model vorgeformt und nach Versetzen überarbeitet. Stark aus der Oberfläche herausragende Gewandteile wurden durch hölzerne Stützdübel gesichert, von denen zwei Negative in der nördlichen Figur erhalten sind.
