Zum mittelalterlichen Stuck in Sachsen-Anhalt

Fragen der Bestandserfassung, Erforschung und Erhaltung*

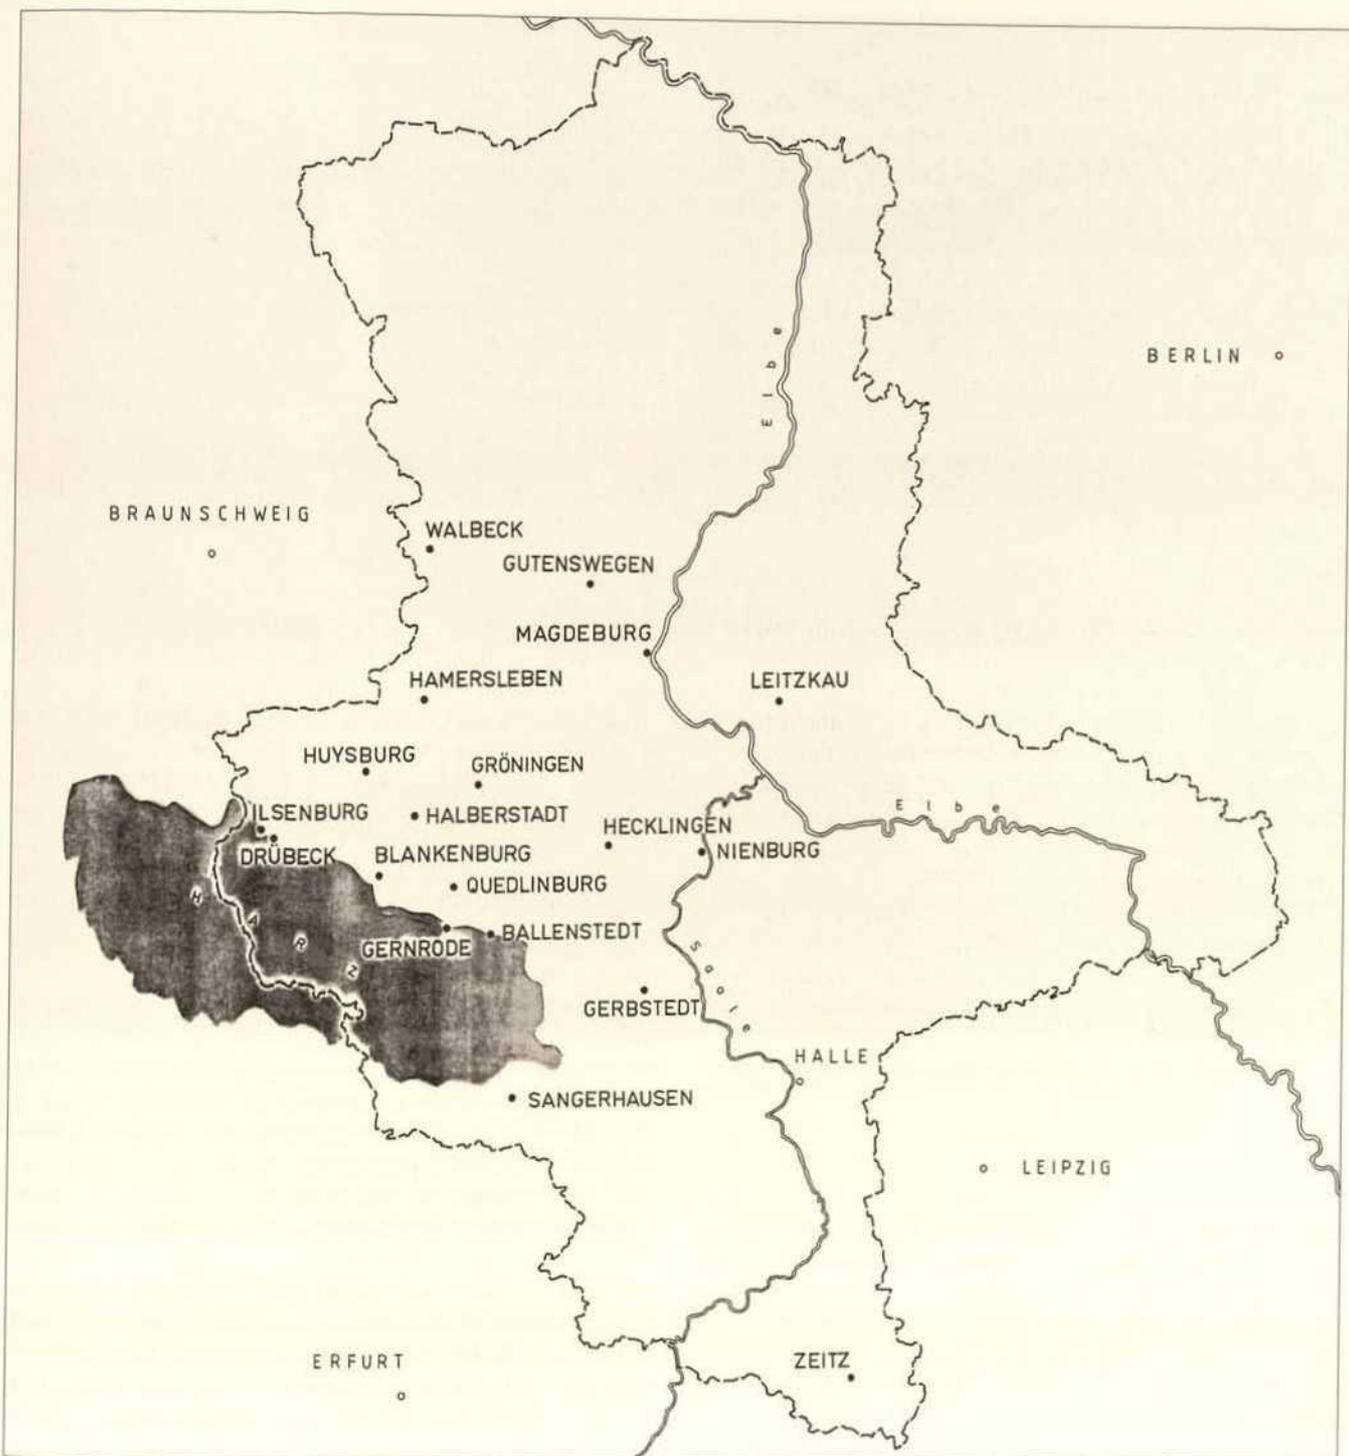
Abb. 109. Planübersicht der Stuckvorkommen in Sachsen-Anhalt.

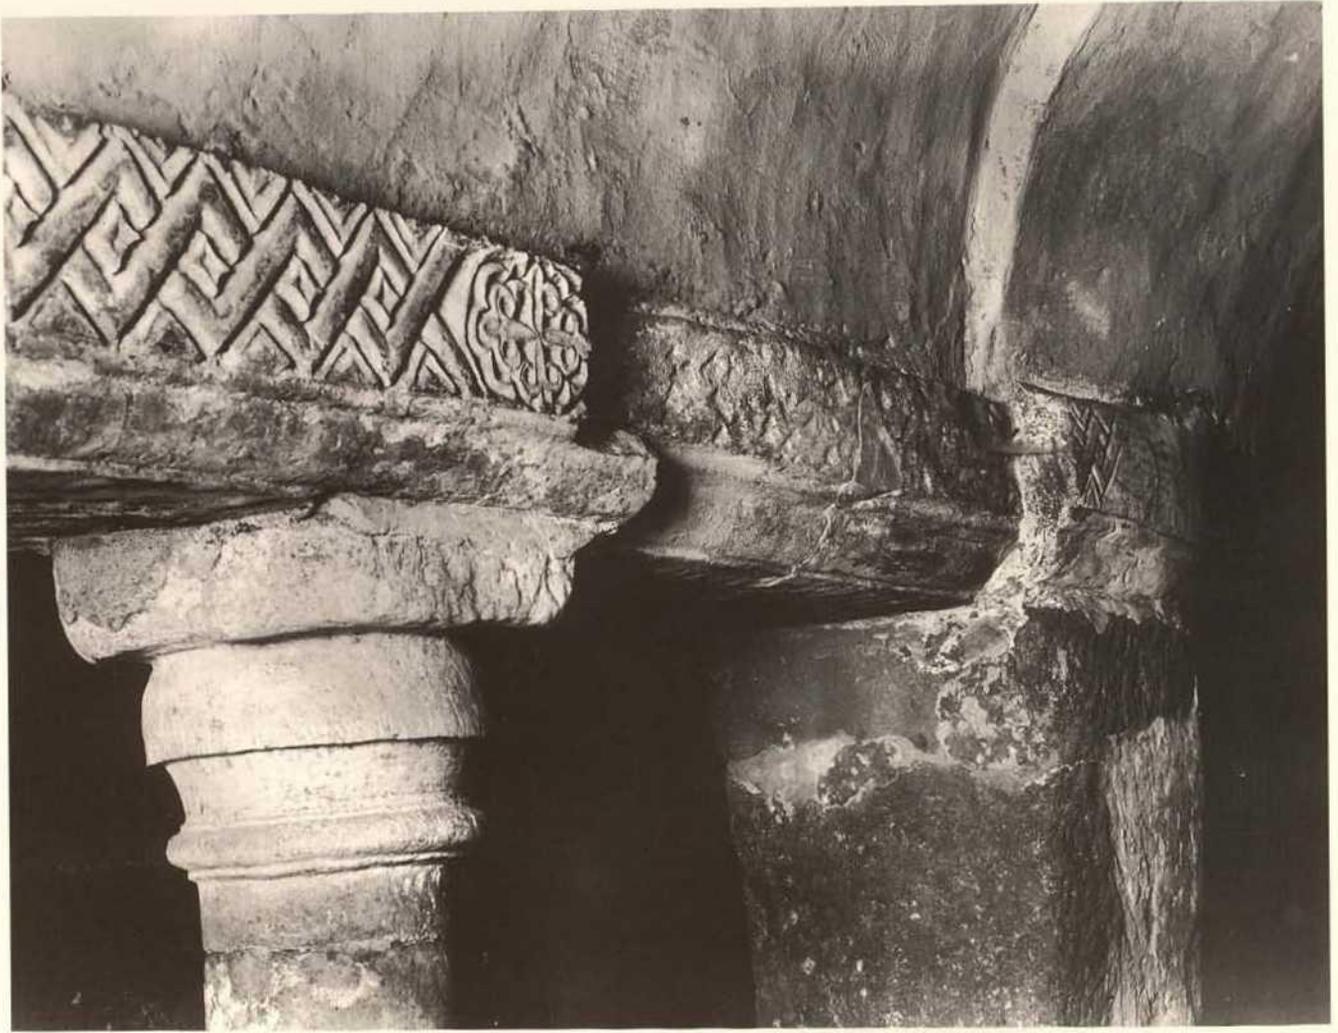
Abb. 110. Quedlinburg, Wipertikirche, Krypta, südlicher Architrav.

Als letzte Gruppe sei noch die aus Stuck hergestellte Bauplastik kurz angeführt. Das älteste bekannte Beispiel befindet sich in *Quedlinburg*. In der wohl bald nach 1000 eingebauten Kryp-

ta der *Wipertikirche* hat sich an der Außenseite des Architravs der südlichen Stützenreihe ein fragmentierter Stuckfries aus zwei ineinandergeflochtenen Zickzackbändern im Wechsel mit Rosetten erhalten (Abb. 110).³⁵ Der Stuck ist auf einen steinernen und bereits bearbeiteten Architrav nachträglich aufgetragen worden und schafft so als Korrektiv einen harmonischen Übergang zum Kapitell.³⁶

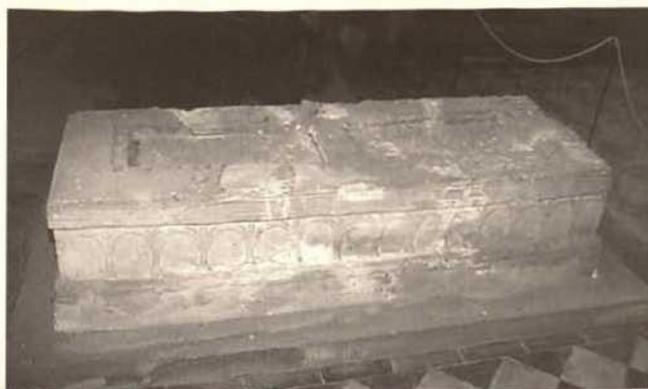
Abb. 111. Walbeck, Dorfkirche, Stucksarkophag Graf Lothars II. von Walbeck aus der ehem. Benediktinerklosterkirche Walbeck.

1932 wurde bei Grabungen inmitten des Querhauses der Kirche des ehem. Benediktinerklosters von *Walbeck* ein Stucksarkophag aufgedeckt (Abb. 111), der aufgrund der Fundsituation und der Angaben einer frühneuzeitlichen Schriftquelle mit dem Gründer des Klosters, dem 964 verstorbenen Grafen Lothar II. von *Walbeck* in Verbindung gebracht wird und wohl zu dessen Grablege gehörte.⁵ Der massive Stuckblock, der als Vollguß über einem Kern aus Steinen hergestellt ist, erhob sich ursprünglich oberhalb der in Bruchstein gemauerten Gruft mit dem Holzsarg Lothars. Da die Stiftskirche seit Ende des vergangenen Jahrhunderts Ruine ist, wurde das mit Arkadengliederungen und Ornamentleisten in Flachrelief ausgestaltete Grabmal bald nach seinem Auffinden in der *Walbecker* Dorfkirche aufgestellt.

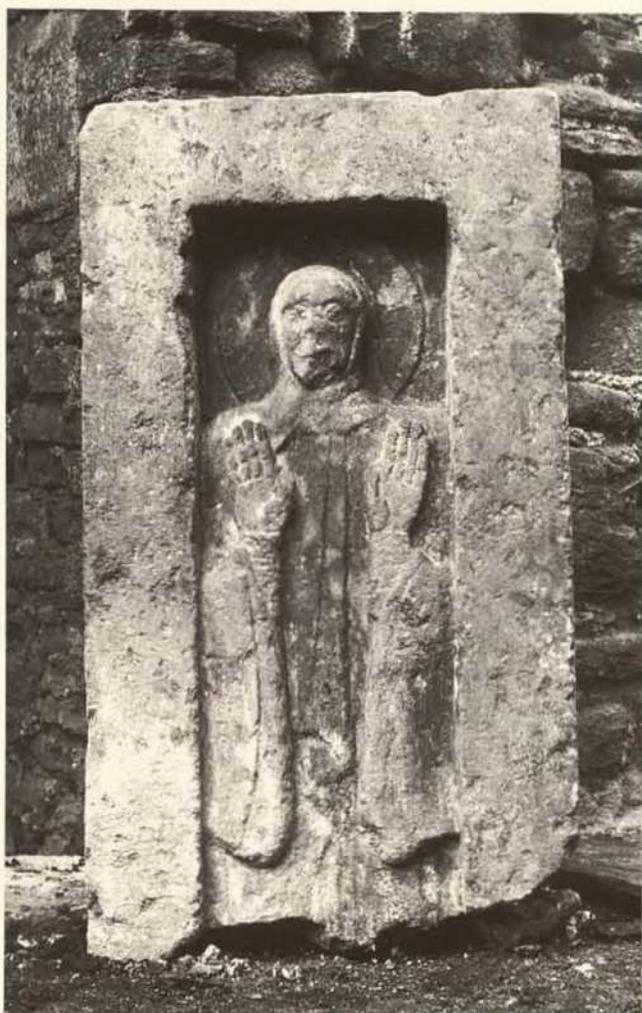
Abb. 112. Drübeck, ehem. Benediktinerinnenklosterkirche, Grabplatte einer Nonne (Fragment).

Die Datierung der nur als Fragment erhaltenen Grabplatte einer Nonne in der ehem. Benediktinerinnen-Klosterkirche von *Drübeck* (Abb. 112) ist in der Forschung umstritten und reicht von der ersten Hälfte des 10. Jh. bis ins 12. Jh.⁷ Eine Frühdatierung erscheint jedoch, besonders im Hinblick auf die stilistisch am ehesten vergleichbaren Äbtissinnengrabsteine aus dem 12. Jh. in der *Quedlinburger* Stiftskirche (Abb. 113), sehr fraglich. Der ursprüngliche Aufstellungsort ist unbekannt. Die Identität der dargestellten Toten mit der vermeintlichen ersten Äbtissin *Adelbrin* ist bisher nicht sicher zu belegen.⁸

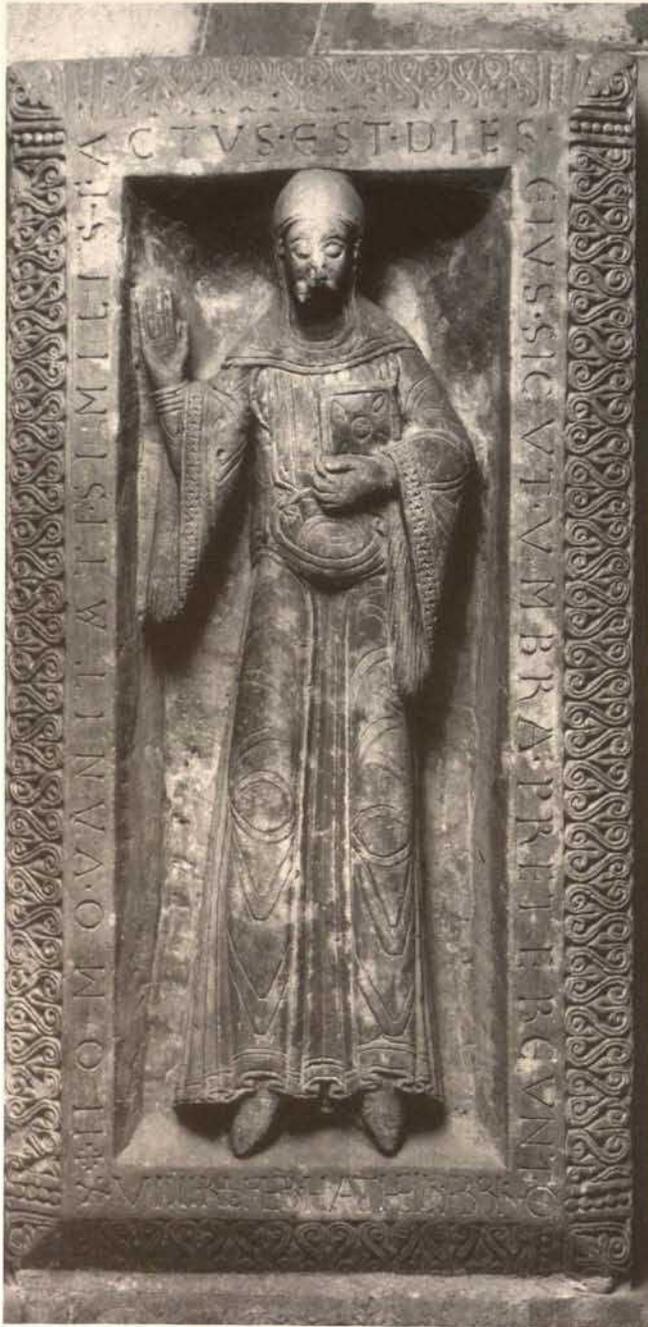
Abb. 113a. Quedlinburg, Stiftskirche, Grabplatte der Äbtissin Adelheid I.

Die ursprünglich in der Mitte des Langhauses über den durch die Ausgrabungen von Hermann Wäscher nachgewiesenen Bestattungen der Äbtissinnen *Adelheid I.* (Abb. 113a), *Beatrix I.* (Abb. 113b) und *Adelheid II.* befindlichen Stuckgrabplatten der *Quedlinburger* Stiftskirche werden heute als Arbeiten des frühen 12. Jh. angesehen und könnten im Zusammenhang mit der Weihe durch König *Lothar III.* von 1129 entstanden sein.⁹ Sie sind in formaler Hinsicht wie eine einheitliche Bildreihe gestaltet und geben vor einer flachen Muldennische die jeweils frontal stehende Äbtissin wieder. Das Bildfeld wird von einem rahmenden Inschriftenband und einem äußeren Rankenrahmen eingefasst.

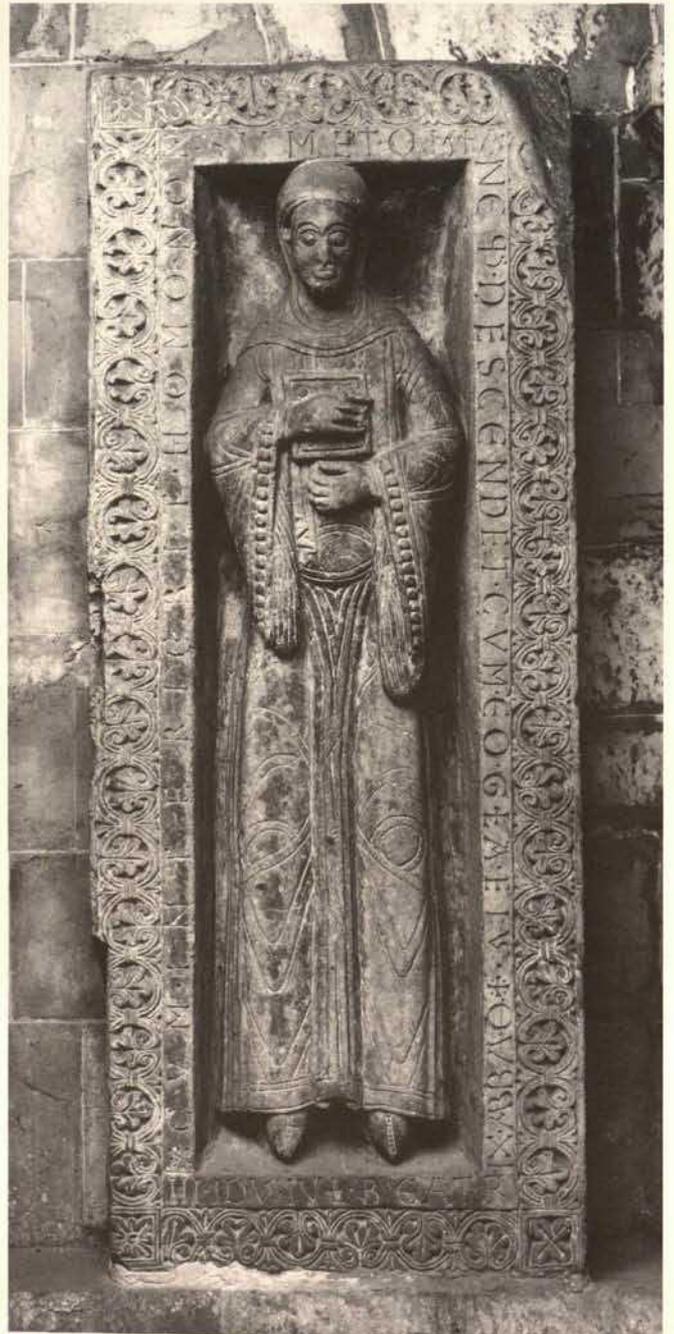
Abb. 113b. Quedlinburg, Stiftskirche, Grabplatte der Äbtissin Beatrix I.

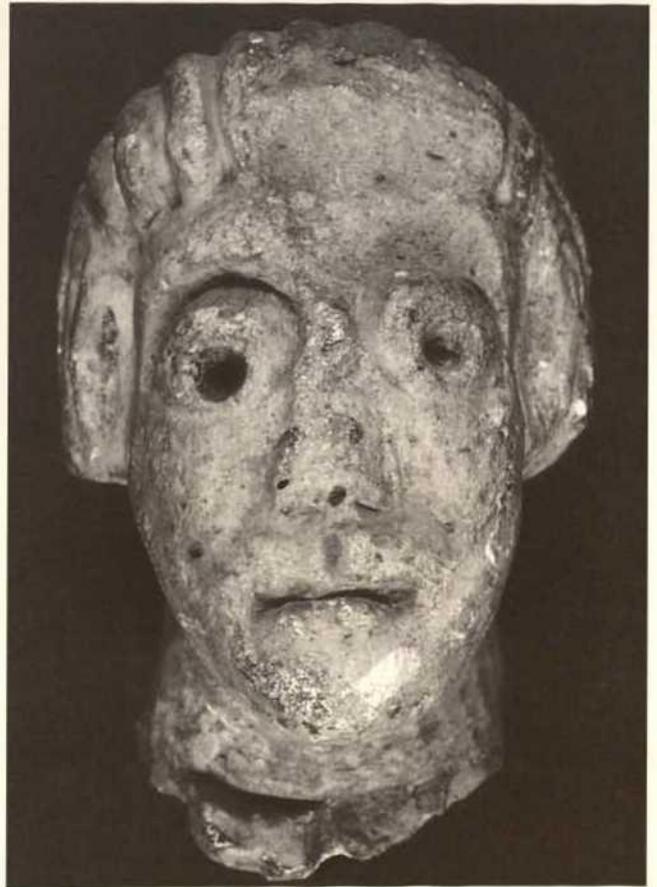
Abb. 114. Berlin, Staatliche Museen (Bode-Museum), Stuckfragment aus der ehem. Klosterkirche von Gerbstedt.

Auf eine ursprünglich umfangreiche Architekturausstattung deuten die 63 verschiedenen und vielfältigen Fragmente aus der völlig zerstörten Klosterkirche von *Gerbstedt* hin.²⁰ Neben den bekannten 9 Fragmenten, die seit 1915 im Bodemuseum Berlin aufbewahrt werden (Abb. 114), sind 1986 weitere 54, derzeit nicht zugängliche Fragmente aufgedeckt worden.²¹ Vorliegende Fotografien zeigen Stuckteile mit unterschiedlichen Motiven in verschiedenen Maßstäben und differenzierter Plastizität. Neben flächigen, vielleicht ursprünglich rahmenden Teilen, die in der Motivik auf die Chorschrankenfragmente von Quedlinburg weisen, jedoch von erstaunlicher Plastizität und Tiefe sind, lassen die Bruchstücke auch sehr plastische, groß- wie kleinfigurige Darstellungen sowie die Wiedergabe von kleineren und größeren Drachen vermuten. Überdies ist überliefert, daß man bei der Aufdeckung der Stuckfragmente 1869 auch eine Figur, die ihren Fuß und eine Lanze auf ein geschupptes Tier setzt, vorgefunden hat.²²

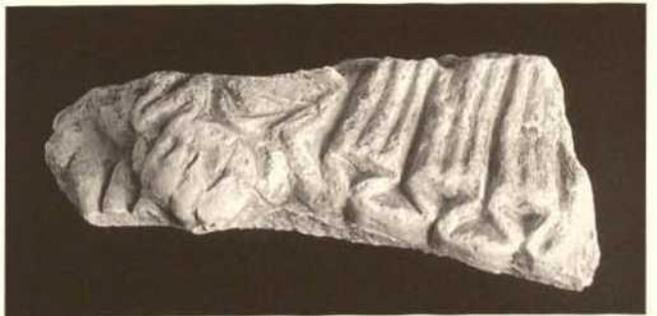
Abb. 115. Halle, Landesamt für Denkmalpflege Sachsen-Anhalt, Stuckfragment aus der ehem. Klosterkirche von Ballenstedt.

Zu den Aufgaben weiterer Forschung gehört auch die genauere Bestimmung vereinzelter Bruchstücke, deren Fundumstände entweder nicht näher bekannt sind oder keinen eindeutigen Aufschluß über die ursprüngliche Anbringung geben können: beispielsweise ein jüngst in *Ballenstedt* bei der Öffnung einer Vermauerung im Bereich der Krypta der ehem. romanischen Klosterkirche aufgefundener Gewandsaum mit Fuß (Abb. 115)²³

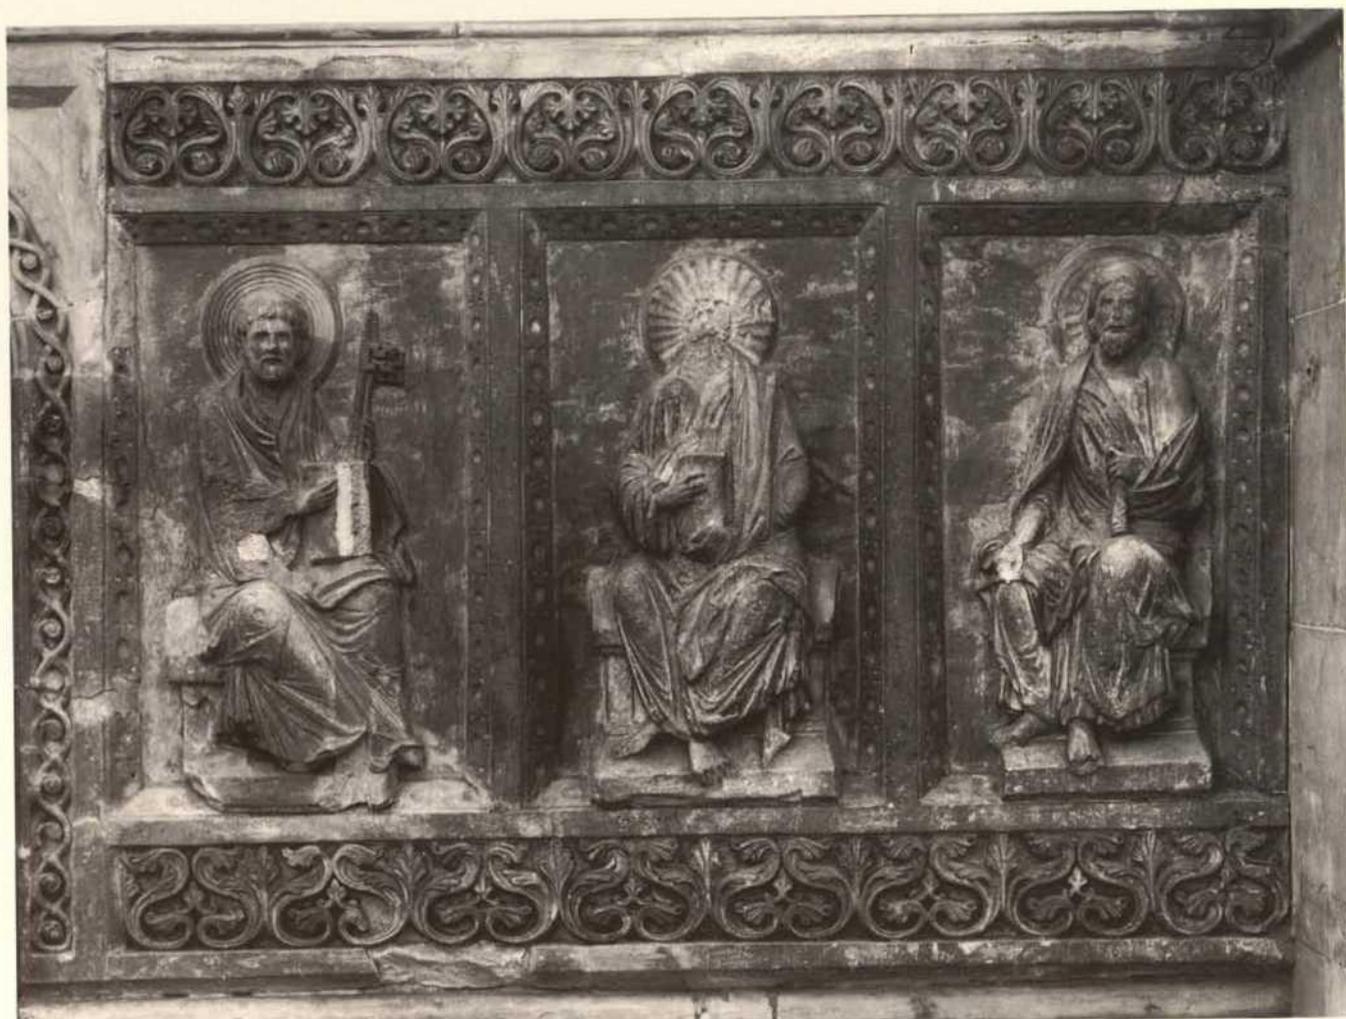
Abb. 116. Hamersleben, ehem. Augustinerchorherren-Stiftskirche, Chorschrankenfragment.

In Halberstadt wie an den stilistisch abhängigen Chorschrankenfragmenten der ehem. Augustiner-Chorherrenstiftskirche von *Hamersleben* wurden die jeweils bereits bestehenden steinernen Chorschranken, die außer einer vermutlich schlichten Felderung der Wände eine Profilierung der Türgewände und des

Sockels besaßen, zu einem späteren Zeitpunkt durch eine reich gestaltete Stuckverkleidung überformt.¹⁴ Neben den drei an der nördlichen Abschrankung noch in situ befindlichen Aposteldarstellungen (Abb. 116) gibt es in Hamersleben weitere Stuckfragmente, die 1966 bei Ausschachtungen am Ostende des Mittelschiffes und im Bereich des Chores aufgefunden wurden. Darunter befindet sich auch ein Teil eines Dreipasses, der zur Stuckierung wohl eines Chorzugangs, wahrscheinlich zu einer Tür in der den Chorus westlich abschließenden Schranke oder gar einem Lettner, gehört hat. Die Technik der sekundären Anbringung auf dem Stein schuf im Laufe der Zeit zunehmende Haftungsprobleme, denen mit den 1973/74 durchgeführten umfangreichen Restaurierungsmaßnahmen begegnet wurde.¹⁵

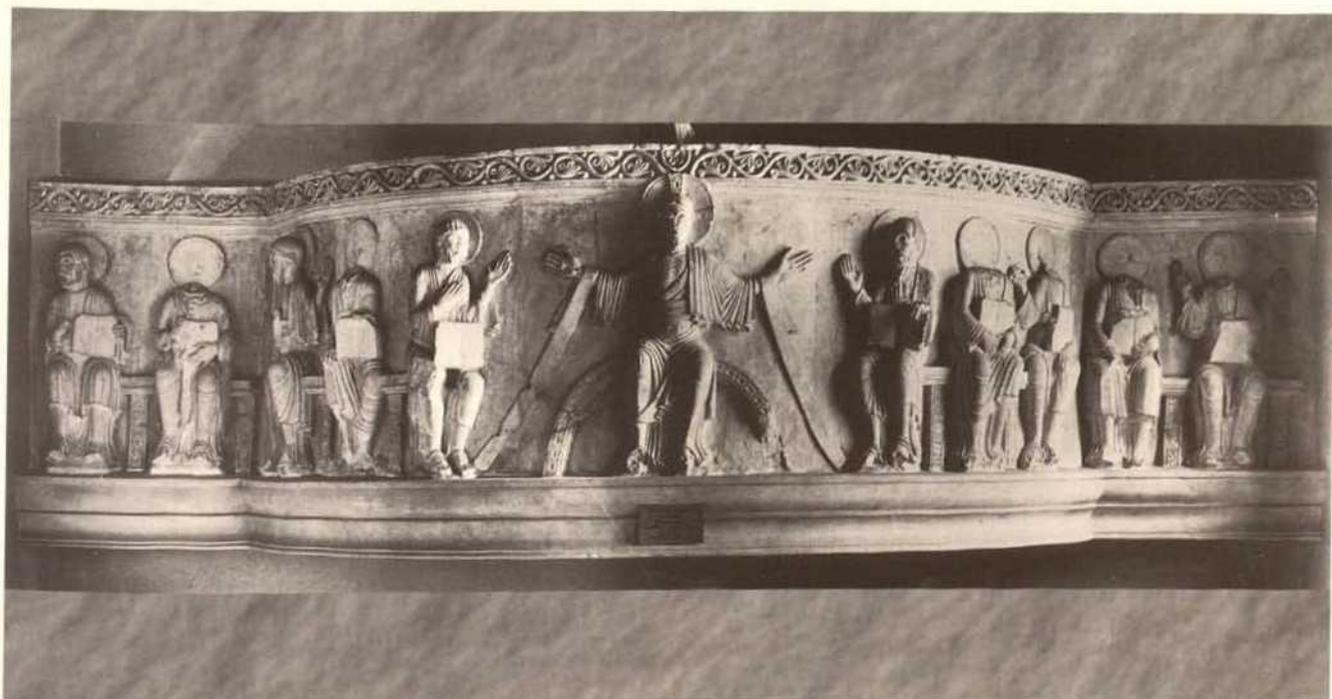
Abb. 118. Berlin, Staatliche Museen (Bode-Museum), Brüstungsrelief der Westempore aus der ehem. Benediktinerklosterkirche Gröningen.

Auch größere Bauteile sind mit Stuckarbeiten ausgestattet worden: Ein hervorragendes Beispiel ist die Brüstung der um 1170 in die Benediktiner-Klosterkirche von *Gröningen* eingebauten Westempore mit der Darstellung Christi als Weltenrichter zwischen den Aposteln (Abb. 117).²⁷ Das Brüstungsrelief wurde 1901 abgenommen und durch einen Gipsabguß ersetzt, das Original fand 1904 im Bode-Museum in Berlin Aufstellung, womit man seinem besonderen künstlerischen Rang und der Be-

deutung für die Geschichte der deutschen Plastik des 12. Jh. besser gerecht zu werden glaubte (Abb. 118).

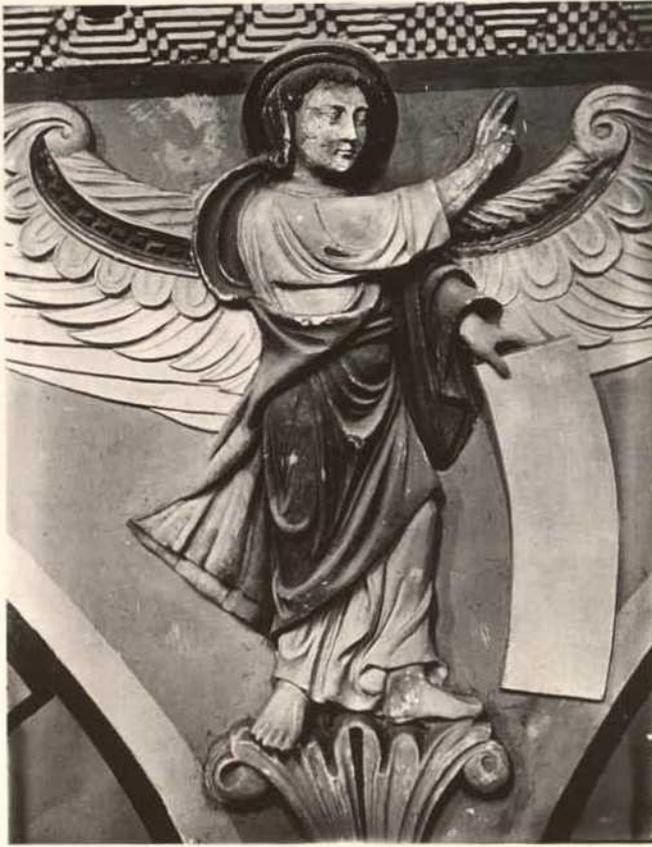
Abb. 119. Hecklingen, ehem. Benediktinerinnenklosterkirche, Langhaus, Arkadenzwickel, Stuckengel (Vorzustand).

Die vierzehn großen Reliefengel aus Stuck an beiden Hochschiffwänden der spätromanischen Benediktinerinnen-Klosterkirche von *Hecklingen* sind kürzlich im Zuge der Restaurierung der noch vollständig vorhandenen, neuromanischen Innenraumfassung von 1878-83, der auch diese Figuren ihre pastose Übermalung verdanken (Abb. 119), gereinigt worden.²⁸ Deutlicher als vorher treten jetzt die stilistischen und qualitativen Unterschiede zutage (Abb. 122), wobei eine noch spätromanische und eine schon frühgotische Stilstufe gleichermaßen zu erkennen sind. Anders als die übrigen Engelfiguren mit Spruchbändern halten die an den Enden aufgestellten Engel Posaunen in ihren Händen. So wurde in der Forschung ein Zusammenhang mit ei-

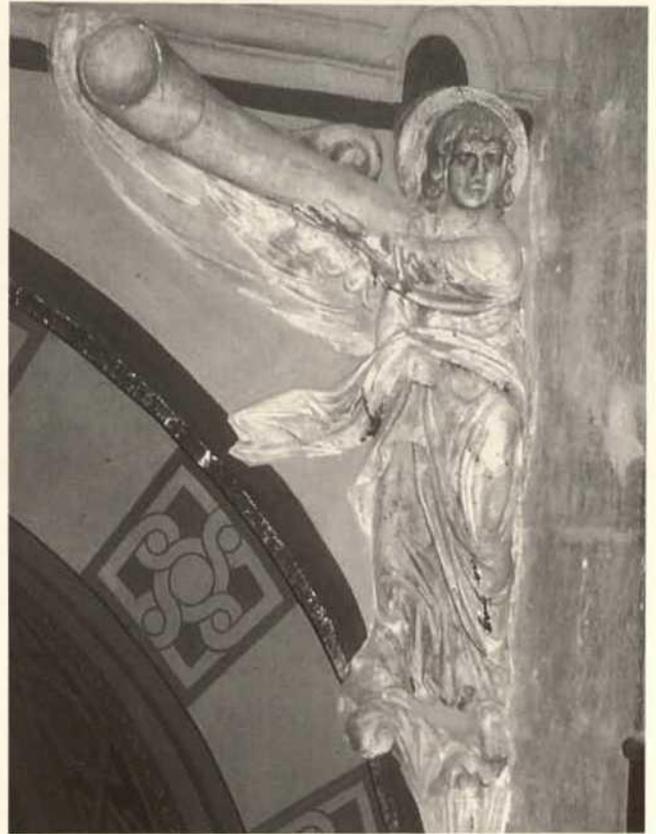
Abb. 122. Hecklingen, ehem. Benediktinerinnenklosterkirche, Langhaus, Arkadenzwickel, Stuckengel (mit Resten älterer Fassung).

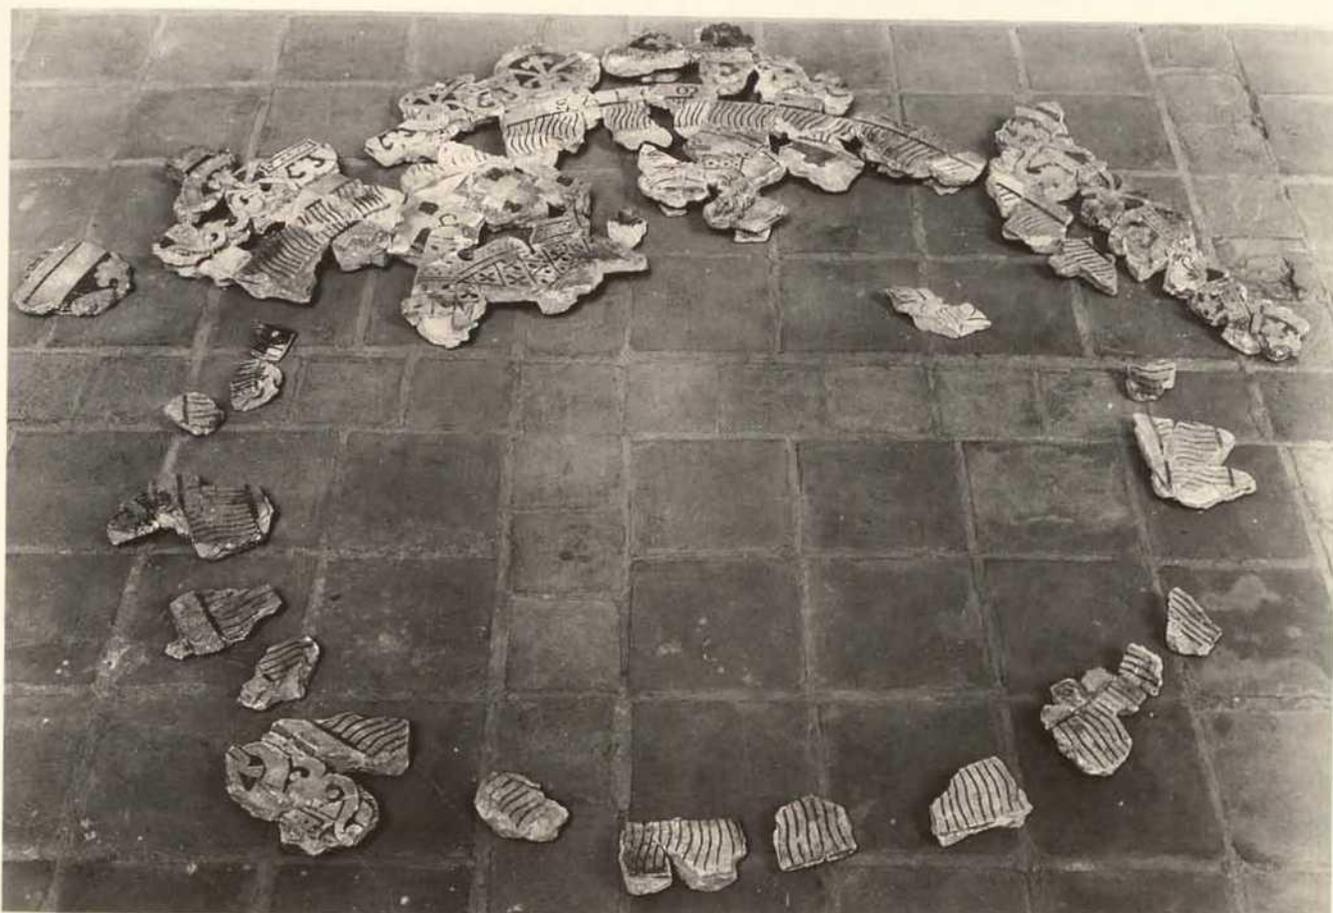
Abb. 123. Nienburg, ehem. Benediktinerklosterkirche, ergrabene Fragmente eines Schmuckfußbodens aus Stuck.

Eine weitere wichtige Denkmalgruppe sind die Schmuckfußböden, die in Inkrustationstechnik ausgeführt wurden. Qualitätvollstes Beispiel ist der Schmuckfußboden der ehem. Benediktiner-Klosterkirche von *Nienburg*, von dem zahlreiche Fragmente 1926 bei Grabungen im Chorbereich gefunden wurden (Abb. 123).³¹ Udo Lorenz hat die 1986 noch vorhandenen annähernd 800 Bruchstücke gründlich untersucht und 1990 für die ursprüngliche Anordnung wohl im Altarraum einen Rekonstruktionsvorschlag unterbreitet, wonach von einer zentralen Wiedergabe des thronenden Königs *Salomon* auszugehen ist, der von den vier Kardinaltugenden und – entsprechend seiner Deutung der Inschriften – antiken Autoren (*Varro*, *Seneca*, *Plotin*) umgeben war.³² In rahmender Funktion traten daneben Tierdarstellungen und Fabelwesen sowie florale Motive auf.

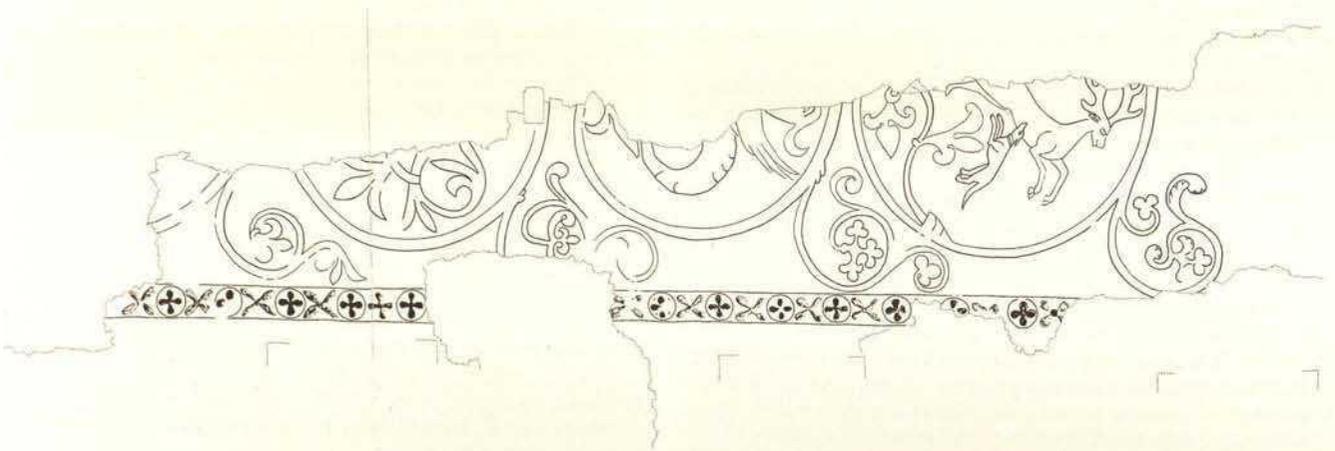
Abb. 124. Ilsenburg, ehem. Benediktinerklosterkirche, Schmuckfußboden aus Stuck, Detail: Befunddokumentation des Zustands um 1935 (Zeichnung: Hans Feldtkeller).

Beträchtliche Partien des originalen Schmuckfußbodens der Klosterkirche von *Ilseburg* sind im Mittelschiff in situ erhalten geblieben.³⁴ In Wellenrundranken sind unterschiedliche figürliche Darstellungen eingebunden (Abb. 124). Ikonographisch handelt es sich offenbar um ein Programm, das in einer dem Mittelalter geläufigen allegorisierten Form den Kampf zwischen dem Guten und dem Bösen zum Inhalt hat. Am östlichen Ende des Fußbodens sind nachträglich drei Stuckgrabplatten mit Ausrichtung zum Altar – wohl dem ursprünglich nur wenig östlich davor anzunehmenden Kreuzaltar – eingelassen worden.
