Beispiele romanischer Stuckarbeiten in Thüringen

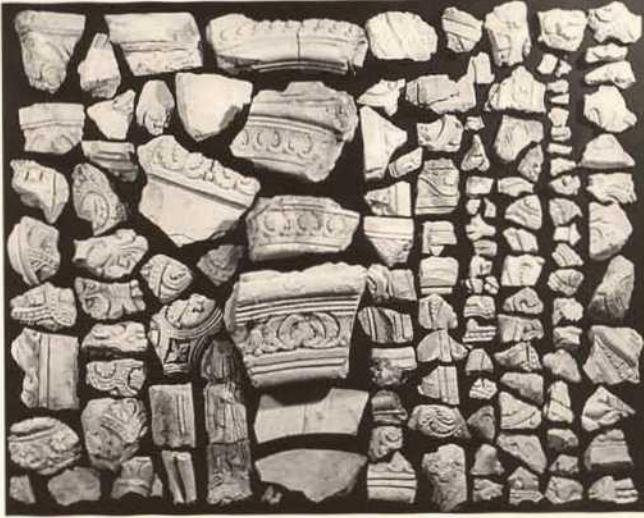
Abb. 126. Ichtershausen, ehem. Zisterzienserklosterkirche, Fragmente der ehem. Stuckausstattung.

Den spärlichen Resten von einem stuckierten Bogen in der Kirche zu Kapellendorf steht der ungleich bedeutendere Fund aus der Kirche von Ichtershausen gegenüber, wo es sich um über 100 Bruchstücke handelt (Abb. 126). Die bei Reparaturarbeiten am Dachtragwerk Anfang 1992 geborgenen unterschiedlich großen Stuckteile müssen zu einer imposanten Anlage gehört haben. Bis auf ein Stück befanden sich alle Teile zwischen den Köpfen der Deckenbalken auf der Mauerkrone der aufgemauerten Wand des ehemals südlichen Seitenschiffs. Das größte Fragment – ein Bogenstück – war im Mauerwerk beim Umbau im

Die Ausbildung des Ornaments und der Figur ist qualitativ. Hier war ein erfahrenes Team von Stukkateuren an der Arbeit. Aus dem Gutachten über die Materialzusammensetzung geht hervor, daß der Gipsanteil 91 % beträgt.¹² Durch die Bruchstücke ist erkennbar, wie der Aufbau der Stuckarbeit vor sich ging, wobei sich die Technik nicht von der üblichen unterscheidet. Der Unterstuck in der Art von Arricio wurde in unterschiedlicher Stärke angebracht. In voluminösen Teilen stecken auch Ziegelbrocken. Darauf wurde die zu modellierende Masse als eine Schicht oder auch in mehreren Schichten aufgebracht. Aufrauhungen konnten nur an einigen Stücken festgestellt werden, die offensichtlich aus der Abbindezeit der einzelnen Konstruktionsbereiche resultierten. Denn die Aufrauhung ist an dem schon völlig abgebundenen Unterstück vorgenommen worden. Es sei denn, daß auch eine längere Arbeitsunterbrechung dafür verantwortlich ist. Vorzeichnungen in Rötel für die Grundformen finden sich auf dem Unterstück bei einigen Fundstücken. Bei den einzelnen Fundstücken handelt es sich um Reste von Bögen (mit Spannweiten von 1,20 m bis 2,50 m), Kapitellen, Säulenschäften, Säulenbasen, Bogenzwickeln, ebenen gerahmten Wandflächen sowie von Figuren, darüber hinaus um Reste von nicht näher bestimmbar Teilen (Abb. 126 f.).

Die Ornamentik zeigt Palmettenmotive, Perlschnüre, Akanthusblätter und Blütenmotive. Wulst-, Streifen- und Rillenprofile fassen das Blattwerk in den Bögen.

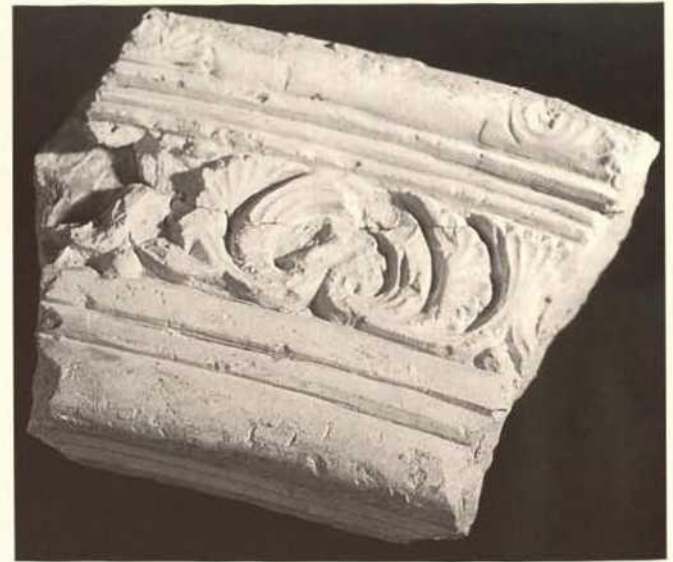
Abb. 127. Ichtershausen, ehem. Zisterzienserklosterkirche, Fragment einer stuckierten Bogenrahmung.
