## Die Stuckfragmente aus den Grabungen 1965-1971 in der ehemaligen Stiftskirche St. Nikolaus auf der Großkomburg

Naturwissenschaftliche Untersuchungen an Materialproben der Stuckfragmente der ehemaligen Klosterkirche Großkornburg aus den Grabungsfunden ab 1969.

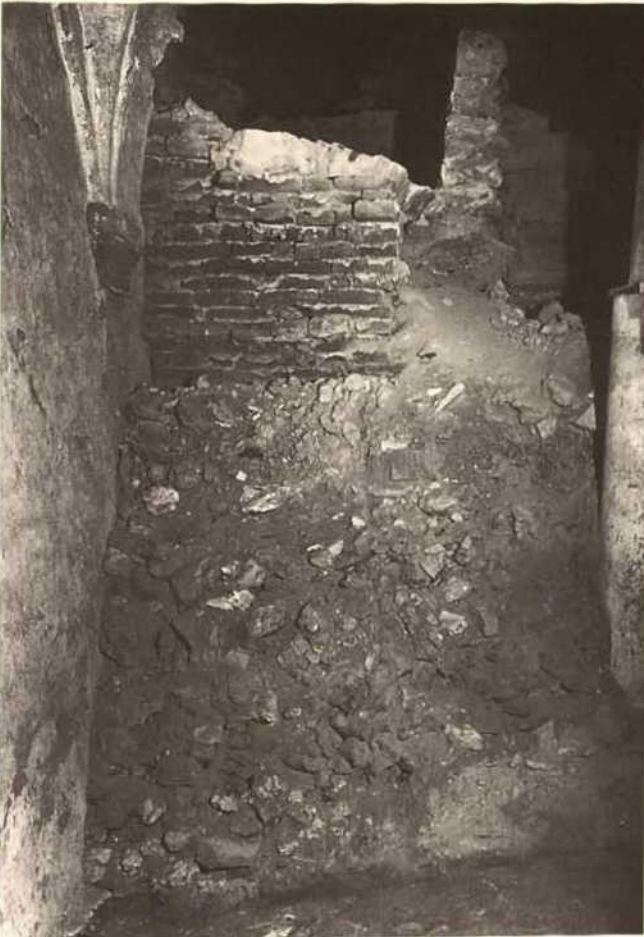
Abb. 141. Großkomburg, ehem. Klosterkirche, Krypta. Nord-Süd-Profil mit von Stuckfragmenten durchsetztem Füllschutt, Teilbereich: nördliches Seitenschiff (1965, während der Grabung).

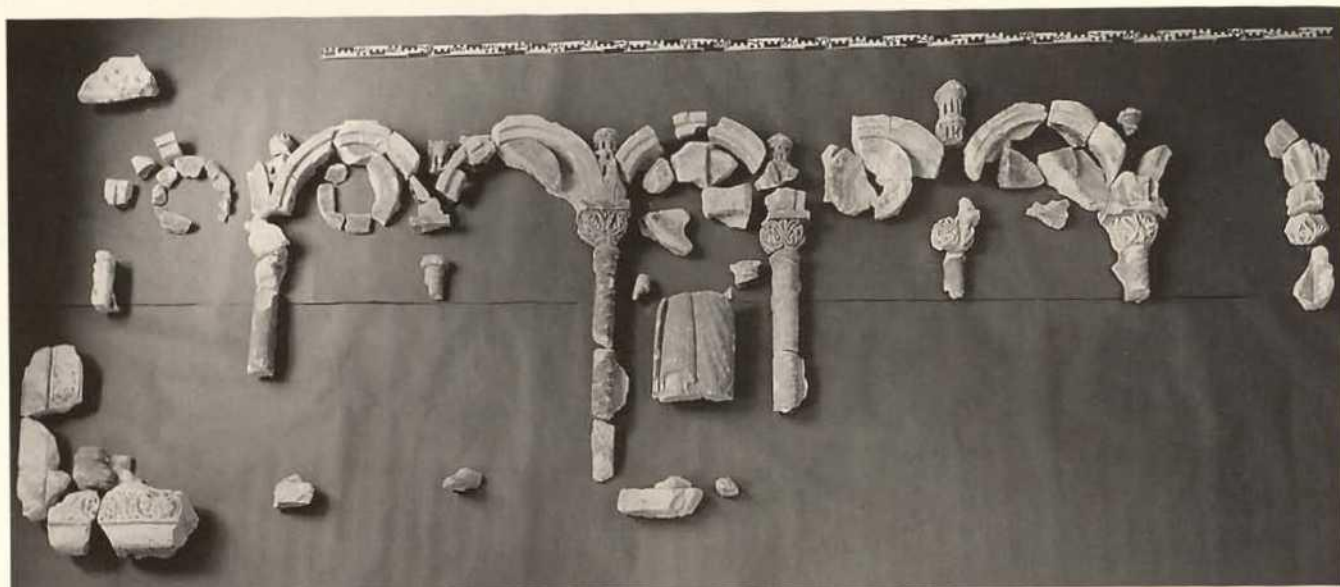
Abb. 142. Großkornburg, ehem. Klosterkirche, ergrabene Stuckfragmente. Rekonstruktionsversuch in einer Zwischenphase (Januar 1966).

Günter Fehring veröffentlichte 1970 eine erste Auswertung der Grabungen und ging hierbei auch auf die Stuckfragmente ein, die er in einer Reihung von sieben Arkadenbögen als Teilrekonstruktion vorstellte<sup>4</sup> (Abb. 142). Weitere Ergebnisse von Fehring zum Gründungsbau und seiner Geschichte erschienen 1972.<sup>5</sup> Volker Himmelein brachte im gleichen Band einen Beitrag zu den romanischen Chorschranken.<sup>6</sup> Himmelein, der die Fragmente erstmals konkret als Chorschranken ansprach, unternahm einen weiteren Rekonstruktionsversuch, der sich an Fehring orientierte, jedoch im Detail einzelne Fragmente austauschte<sup>7</sup> (Abb. 143). Für die Rekonstruktion bezog man nicht alle gefundenen Fragmente ein – der weitaus größte Teil lagert noch in Fundkisten. Es wurden lediglich Teile verwendet, mit denen sich eine vermutete Anordnung einzelner Gliederungen exemplarisch darstellen ließ. Die Funde montierte man in dieser Anordnung auf Platten, sie sind seit dieser Zeit in der Schausammlung des Württembergischen Landesmuseums in Stuttgart ausgestellt (Abb. 144). Mit dieser Präsentation ging eine Freilegung einher, über die Heribert Meurer 1989 berichtete.<sup>8</sup> Waldemar Grzimek übernahm in seiner Publikation von 1975 über mittelalterlichen Stuck die erste Rekonstruktion von Fehring, ging aber wegen der damals noch nicht abgeschlossenen Auswertung und Bearbeitung nur kurz auf den Fund ein.<sup>9</sup>

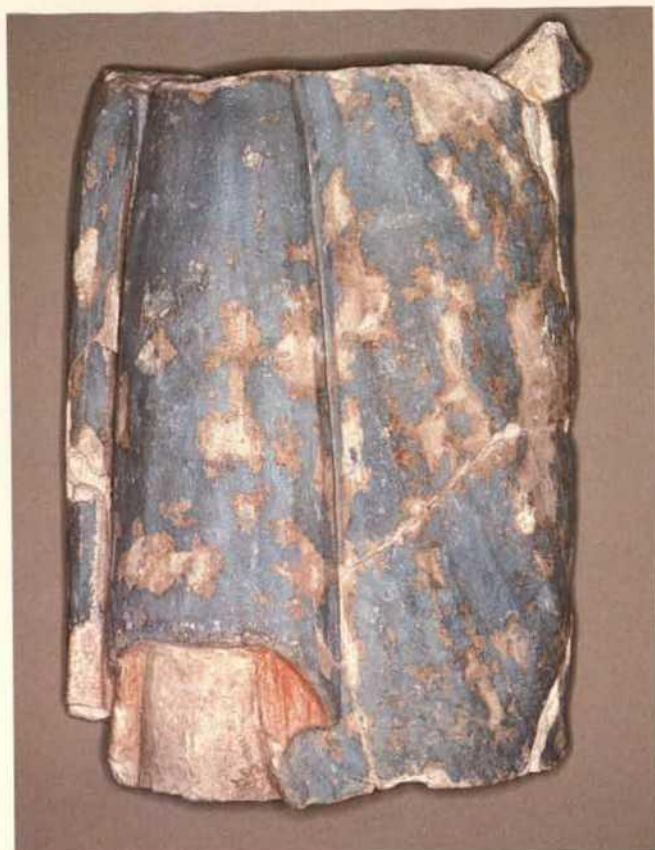
Abb. 145. Stuttgart, Württembergisches Landesmuseum, Stuckfragment aus der ehem. Klosterkirche Großkornburg: Gewandpartie einer stehenden Figur mit freigelegter blauer Fassung der Phase II.

Das einzige vorhandene Gewandfragment mißt in der Höhe 31 cm und in der Breite 24 cm (Abb. 145 f.). Es handelt sich um den unteren, von der Hüfte abwärts erhaltenen Gewandteil mit Unterkleid und einem seitlichen Faltenumschlag am rechten Knie. Nach dem Faltenwurf zu urteilen, gehört dieses Fragment zu einer stehenden Figur. Seitlich sind die Anschlüsse zum Hintergrund als Bruchkante vorhanden. Der seitliche Abstand von der Architekturgliederung bis zum Ansatz des Gewandes beträgt in der Präsentation des Landesmuseums ca. 10 cm.

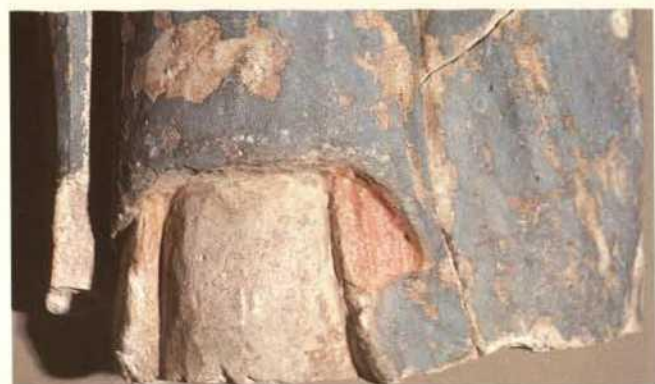
Abb. 146. Stuttgart, Württembergisches Landesmuseum, Stuckfragment aus der ehem. Klosterkirche Großkornburg (Ausschnitt aus Abb. 146): Kniepartie (Unterkleid und Gewandfalten) mit weißen und roten Fassungsrernen der Phase I.

Das im Landesmuseum befindliche Gewandfragment ist bei der Freilegung 1975 nicht wie die anderen Fragmente auf die erste, sondern auf die zweite Fassung freigelegt worden (Abb. 146). Das heute sichtbare Blau auf dem Gewand steht zu einem weißen Unterkleid.<sup>23</sup>

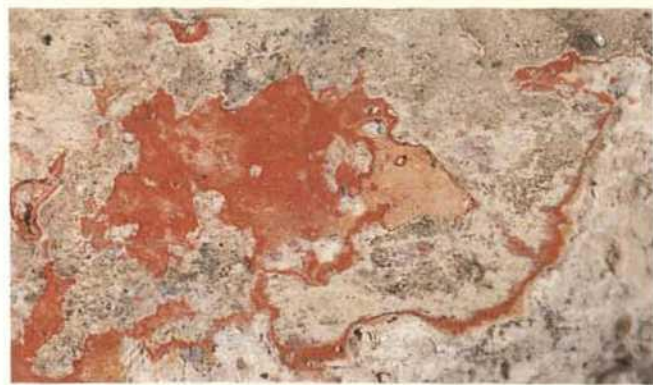
Abb. 147. Stuttgart, Landesdenkmalamt, Stuckfragment aus der ehem. Klosterkirche Großkornburg (Mag.-Nr. 034), Detail mit mehrschichtigem Fassungsaufbau: kräftiges Rot als Lasurschicht auf Mennige.

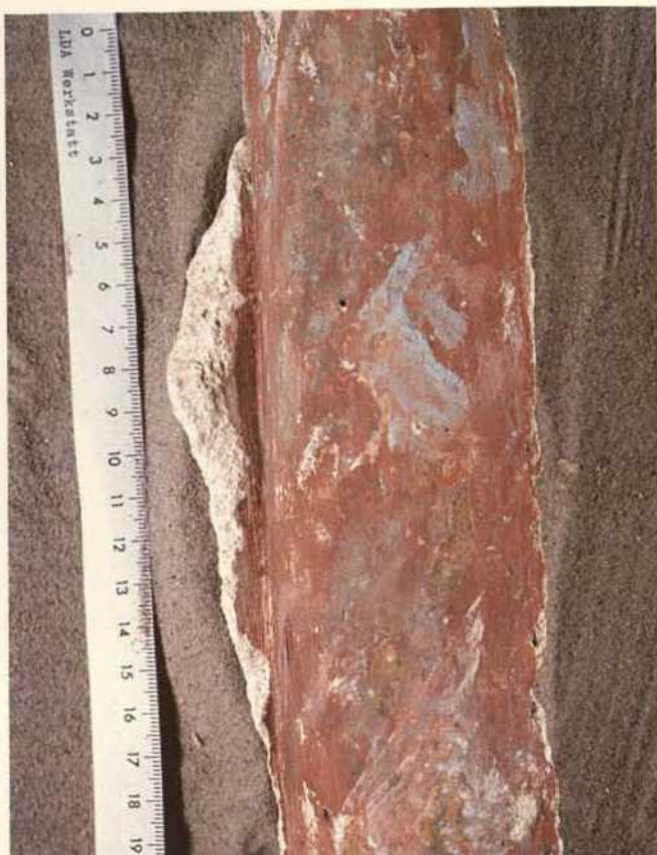
Abb. 148. Stuttgart, Landesdenkmalamt, Stuckfragment aus der ehem. Klosterkirche Großkornburg (Mag.-Nr. 456), Detail: Ecksäulenfragment mit Marmorierung auf rotblauem Grund (letzte Sichtfassung vor dem Abbruch).

Der festgestellte Fassungsabau orientiert sich an einzelnen Fundstücken im Vergleich mit dem zur Verfügung stehenden Material, wobei die bereits ausgestellten Fragmente im Landesmuseum Stuttgart in diese Auswertung mit einbezogen sind. Ausgehend von den noch nicht gereinigten und durch Eingriffe veränderten Fundstücken läßt sich ein mehrfacher Fassungsabau mit zeitlich unterschiedlicher Abfolge feststellen. Insgesamt sind vier Fassungen auf einer Vielzahl der Stuckfragmente vorhanden. Eine partiell anzutreffende fünfte Fassung, die als Ausbesserungsphase einzuordnen ist, liegt z. B. auf den marmorierten Säulen (Abb. 148).

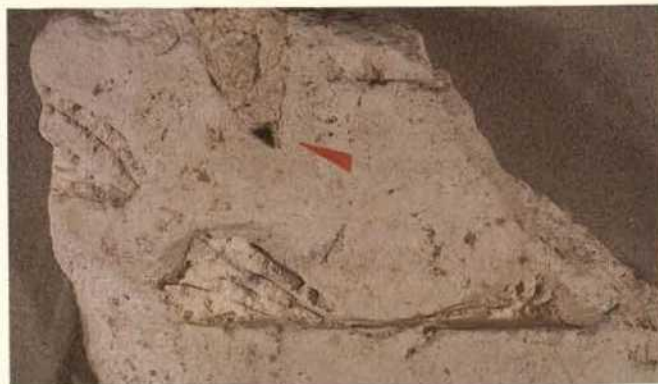
Abb. 149. Stuttgart, Landesdenkmalamt, Stuckfragment aus der ehem. Klosterkirche Großkornburg (Mag.-Nr. 407/408), Detail mit Staubablagerungen in den Vertiefungen geschlossener Ornamente: Beleg für Veränderung noch vor der ersten Farbfassung.

Der größte Teil der Stuckfragmente zeigt einen mehrschichtigen Fassungsabau aus verschiedenen Phasen. Kriterien einer ersten Durchsicht waren bei der Vielzahl der Fragmente augenscheinliche Zuordnungen nach der letzten sichtbaren Fassung. Damit konnte eine erste Gruppierung mit einem vergleichbaren Fassungsabau zusammengestellt werden. An Bruchkanten und Ausbrüchen war der weitere Fassungsabau erkennbar, so daß mit optischen Hilfsmitteln eine erste Zuordnung aussagefähiger Fragmente weitere Untersuchungen eingeleitet haben. Bevor auf die einzelnen Fassungsabfolgen einzugehen sein wird, muß auf folgenden Befund hingewiesen werden: Die bereits fertig ausgebildete Ornamentierung wurde noch vor dem Auftrag der ersten Farbfassung zum Teil abgetragen. Damit einhergehend schloß man die verbliebenen Vertiefungen. Einzeluntersuchungen haben ergeben, daß sich in den Vertiefungen der ehemaligen Ornamentierung Staubablagerungen befinden und somit auf einen länger bestehenden Zustand einer ungefaßten Stuckoberfläche hindeuten. Erst auf der Nachmodellierung dieser „Ornamentzonen“ und den verbliebenen Modellierungen ist eine farbige Fassung nachzuweisen. Demnach haben die bereits fertiggestellten Reliefs eine Teilkorrektur erfahren, die sich zeitlich nicht bestimmen läßt (Abb. 149).

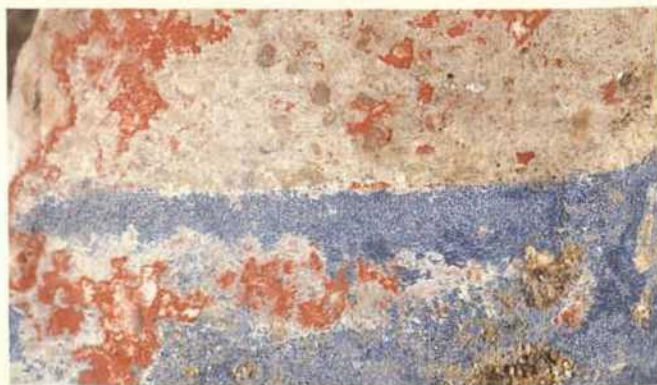
Abb. 150. Stuttgart, Landesdenkmalamt, Stuckfragment aus der ehem. Klosterkirche Großkornburg (Mag.-Nr. 278), Detail mit mehrschichtigem Fassungsaufbau und wechselnden Gliederungen.

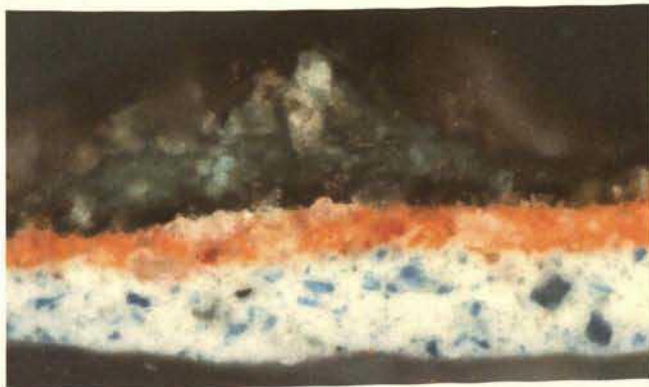
Abb. 151. Stuttgart, Landesdenkmalamt, Stuckfragment aus der ehem. Klosterkirche Großkornburg (Mag.-Nr. 423/0011), Querschliff der Probe 2 (s. Anhang).

Probe 2 Mag. 423/0011 Kehle über dem Bogenfeld (Abb. 151)

Gelb	Reste einer hellgelben körnig kristallinen Schicht (Grundierung? nicht näher bestimmt)
Hellblau	Dünne, grünlich blaue Farbschicht mit meist sehr feinen, grünblauen Pigmenten. Kupferhaltiges Pigment, Azurit in öl- und proteinhaltigem Bindemittel.
Grün	Kompakte, bindemittelreiche, dunkelgrüne Farbschicht mit z. T. recht groben rundlichen Grünpigmenten. Künstliches Kupferpigment in einer uneinheitlichen Zusammensetzung. Nachgewiesen wird basisches Kupfercarbonat, -acetat und -chlorid (in der Atacamit-Struktur), gebunden in einem öl- und harzhaltigen (?) Bindemittel s. u..
Grünbraun	Feinteilig gerissene, nur schwach an den Untergrund gebundene, verbräunte Bindemittelschicht mit vereinzelt eingelagerten Grünpigmenten.
Öliges Bindemittel	stark verbräunt durch eine Reaktion mit dem Kupferpigment (synthetisches Kupfergrün), im IR-Spektrum sind eindeutig die Banden für eine Kupferseife (Kupferoleat, -resinat) nachzuweisen. (Es ist nicht auszuschließen, daß Harzanteile im Bindemittel enthalten sind, sie werden durch die Signale des Öls überlagert).

Weiß	Sehr dünne, nicht durchgängig erkennbare, reinweiße Schicht (nicht isolierbar, deshalb nicht näher bestimmt).
Rot	Leuchtend orangerote Farbschicht mit feinen dunkelroten Pigmenten eingebettet in eine feinkörnige orangefarbene Schicht mit z.T. sehr großen Weißschlüssen. Mennige, Bleiweiß, Zinnober gebunden mit einem öligen Bindemittel.
Blau	Hellblaue Farbschicht, Weißausmischung mit z.T. sehr groben intensiv blauen Pigmentkristallen. Azurit in erstaunlich schöner Qualität ausgemischt mit Bleiweiß und Calciumcarbonat gebunden in öl- und proteinhaltigem Bindemittel.

(vgl. Mikrophotographie des Anschliffs im normalen Auflicht, 200x: Abb. 151)

Wieder kann ein zweischichtiges Grün vermutet werden, wobei die obere heute grünbraun wirkende Schicht durch eine Oxidations- und Verseifungsreaktion stark verändert wurde. In der oberen stark craquelierten Schicht ist das Bindemittel so weit abgebaut, daß im IR-Spektrum ausschließlich verseiftes Öl und Harz nachweisbar ist. Die darunterliegende grüne Schicht zeigt dagegen in deutlichem Ausmaß die für Öl (und Harz?) typische Esterbande. Das Grünpigment der Probe 2 stimmt optisch gut mit dem der oberen Grünschicht der Probe 1 überein, unterscheidet sich jedoch in seiner Zusammensetzung, hier handelt es sich um ein chlorhaltiges Kupferpigment. Erfahrungsgemäß ist das künstlich hergestellte Kupferpigment (hergestellt z.B. nach Theophilus „Vom salzhaltigen Grün“) in seiner Zusammensetzung sehr heterogen – nachweisbar sind mindestens drei Hauptkomponenten: bas. Kupfercarbonat, -acetat und -chlorid – so daß durchaus möglich ist, daß bei einer sehr dünnen Schicht mit einzelnen Pigmenten (wie bei der oberen Schicht der Probe 1) nicht alle Komponenten nachweisbar sind.

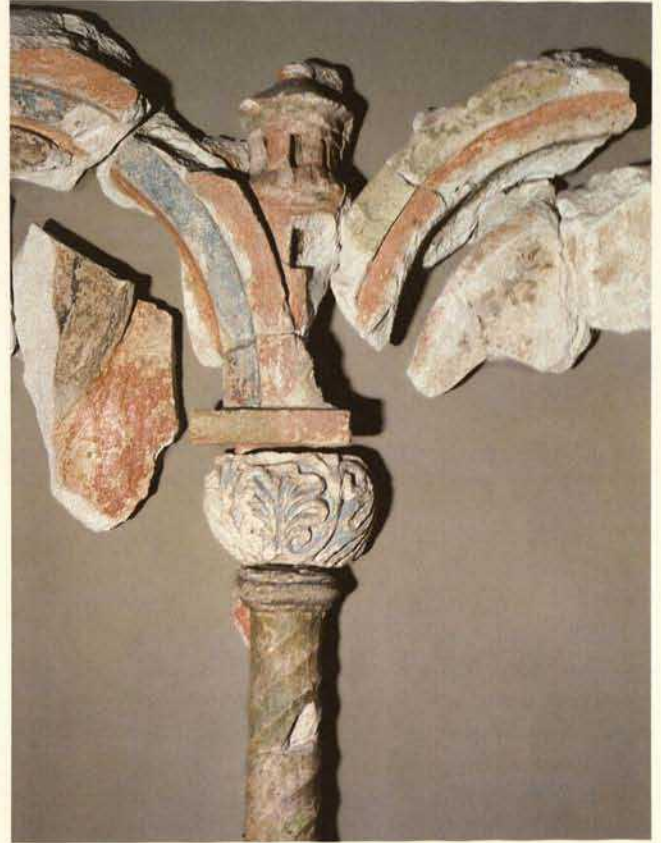
Abb. 152. Stuttgart, Württembergisches Landesmuseum, Stuckfragmente aus der ehem. Klosterkirche Großkornburg mit freigelegter Erstfassung, Detail (3. Säulenstellung) mit Farbwechsel der Bogenfelder.

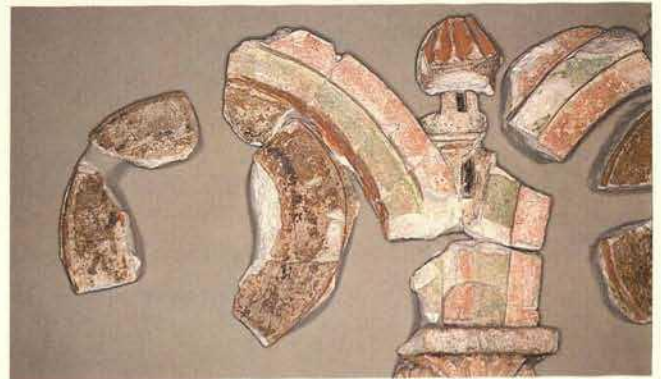
Abb. 153. Stuttgart, Württembergisches Landesmuseum, Stuckfragmente aus der ehem. Klosterkirche Großkornburg, Detail: Nimbrenfragmente mit mehrschichtigen Metallaufgaben und Architekturteile mit freigelegter Erstfassung.

Als Erstfassung ist ein sehr kräftiger Farbauftrag in mennigerot, blau-grün und gelb-grün auf den verschiedenen Profilen anzutreffen. Diese opak angelegte Farbschicht liegt auf einer durchgängigen weiß-gelben Grundierung. Die Rücklagen der Bogenfelder sind im Wechsel blau – grün – rot gefaßt (Abb. 152). Die Nimbenfragmente weisen Metallauflagen auf einer gelben Grundschicht auf. Diese sind zu den ehemaligen Köpfen hin mit roten und schwarzen Streifen verziert. Die erste Goldauflage ist mit einem rötlichen Ton abläsiert. In der nachfolgenden Fassung wird das zum Kopf hin verlaufende Drittel neu vergoldet und durch einen – heute schwarzen – ehemals Silber aufgelegten Streifen von dem oberen Teil begrenzt (Abb. 153).

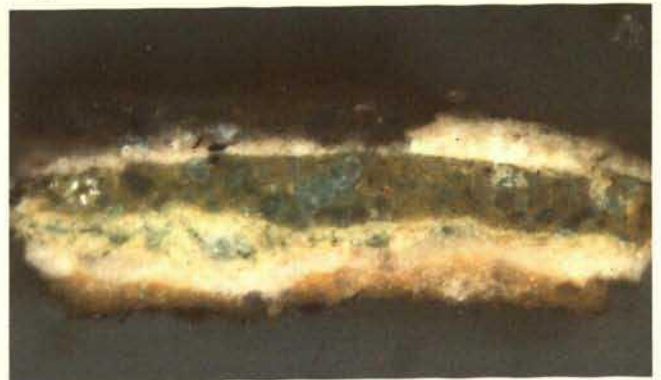
Abb. 154. Stuttgart, Landesdenkmalamt, Stuckfragment aus der ehem. Klosterkirche Großkornburg (Mag.-Nr. 407-408/0010), Querschliff der Probe 3 (s. Anhang).

Probe 3 Mag. 407-408/0010 2. Fassung mit Grundierung (Abb. 154)

Hellblau	Dünne, grünlich blaue Farbschicht mit meist sehr feinen grünblauen Pigmenten, vgl. Probe 2 Kupferhaltiges Pigment, Azurit, gebunden in einem öl- und proteinhaltigen Bindemittel.
Hellgrau	Unpigmentierte weißliche Schicht, Grundierung? (nicht näher bestimmt).
Grün	Kompakte, bindemittelreiche, dunkelgrüne Farbschicht mit z. T. recht groben rundlichen Grün- und Gelbpigmenten. Künstliches Kupferpigment in einer uneinheitlichen Zusammensetzung (basisches Kupfercarbonat und -acetat),

Hellgrün	Gelblich grüne Farbschicht mit vereinzelt recht groben Grünpigmenten in einer feinkristallinen, hellgelben Matrix. Optisch stimmt die Schicht gut mit der der Probe 1 überein. Künstliches Kupferpigment (bas. Kupfercarbonat und -acetat), ausgemischt mit Bleiweiß und Bleizinn gelb (vgl. Probe 1), gebunden in öligen Bindemittel.
Weiß	Reinweiße Farbschicht mit vereinzelt leuchtend gelben Pigmenteinschlüssen, Grundierung für die folgende Schicht?
Gelb	Ockergelber Anstrich, stark craqueliert und verschmutzt. Gelber Ocker und Calciumcarbonat in öligen Bindemittel.

(vgl. Mikrophotographie des Anschliffs im normalem Auflicht, 200x: Abb. 154)
