## Die Tempelanlage Dafosi in Binxian

Eine Einführung in die Probleme ihrer Erhaltung

## The Dafosi Temple Complex in Binxian

An Introduction to the Problems of its Preservation

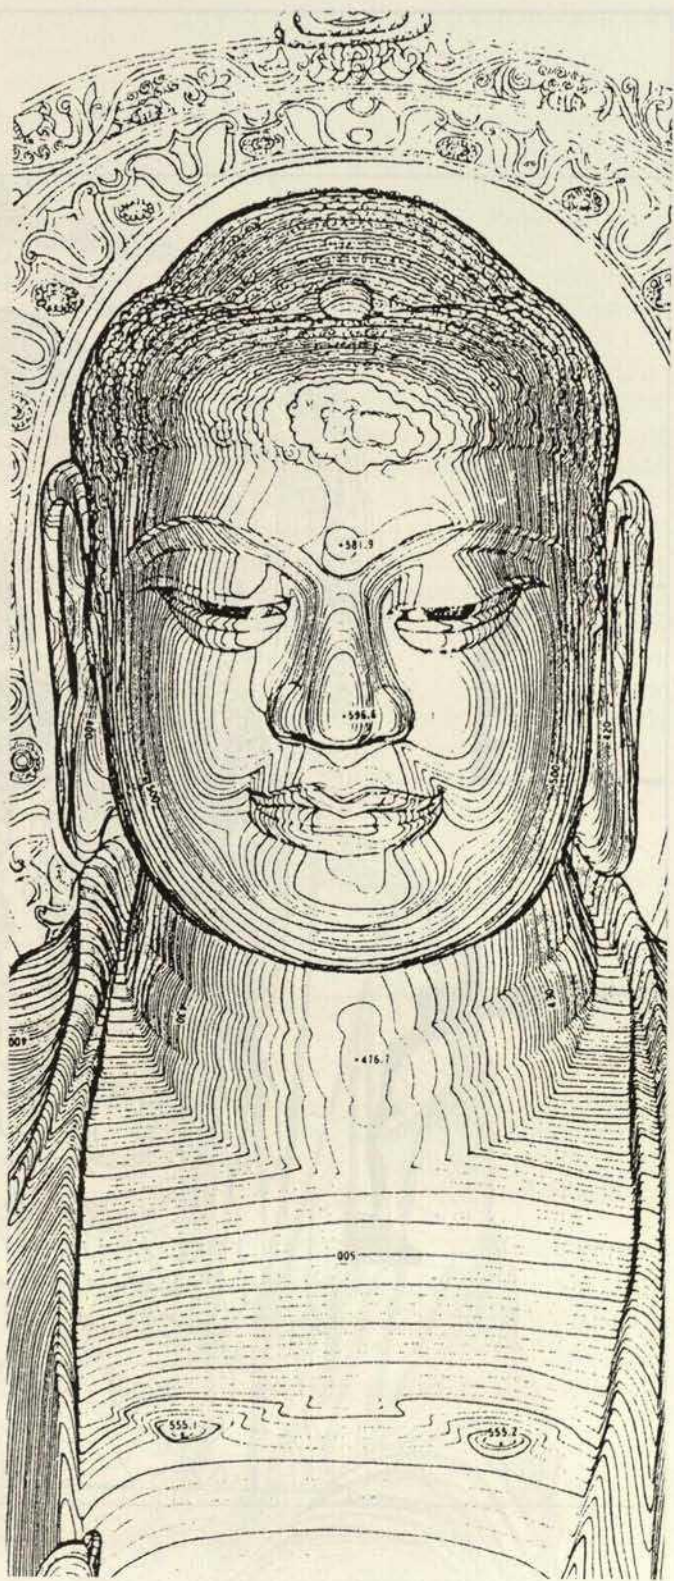
Abb. 1. Großer Buddha; photogrammetrische Aufnahme von Kopf und Brust mit Kartierung der Höhenlinien; Technisches Zentrum für Denkmalpflege Xi'an, Provinz Shaanxi, 1984

Fig. 1. Great Buddha; photogrammetric record of the head and chest with mapping of the contour lines; Technical Center for Preservation at Xi'an, Shaanxi Province, 1984

图 1. 大佛像; 头部及胸部等高线之摄影绘图; 陕西西安文物保护技术中心, 1984

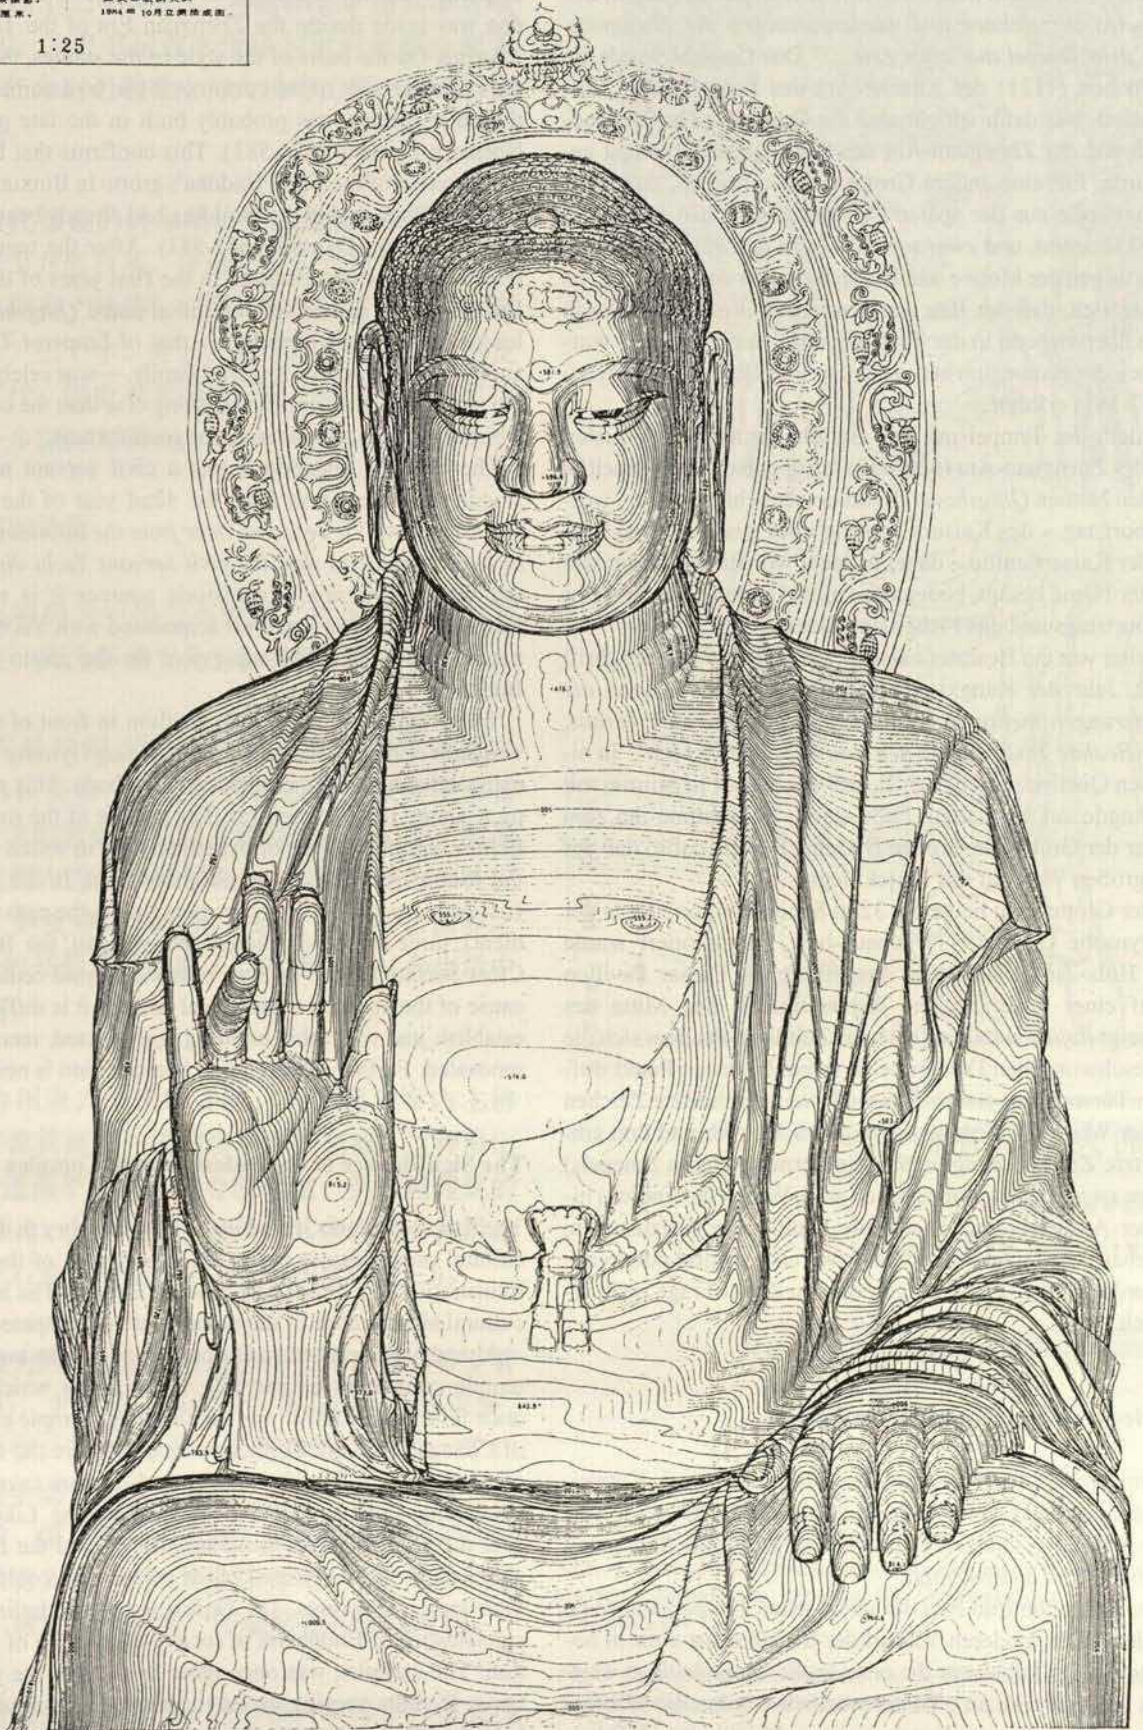
Abb. 3. Photogrammetrische Frontalansicht des Großen Buddha mit Kartierung der Höhenlinien; Aufnahme 1984 ▷

Fig. 3. Photogrammetric front view of the Great Buddha with mapping of the contour lines; 1984 ▷

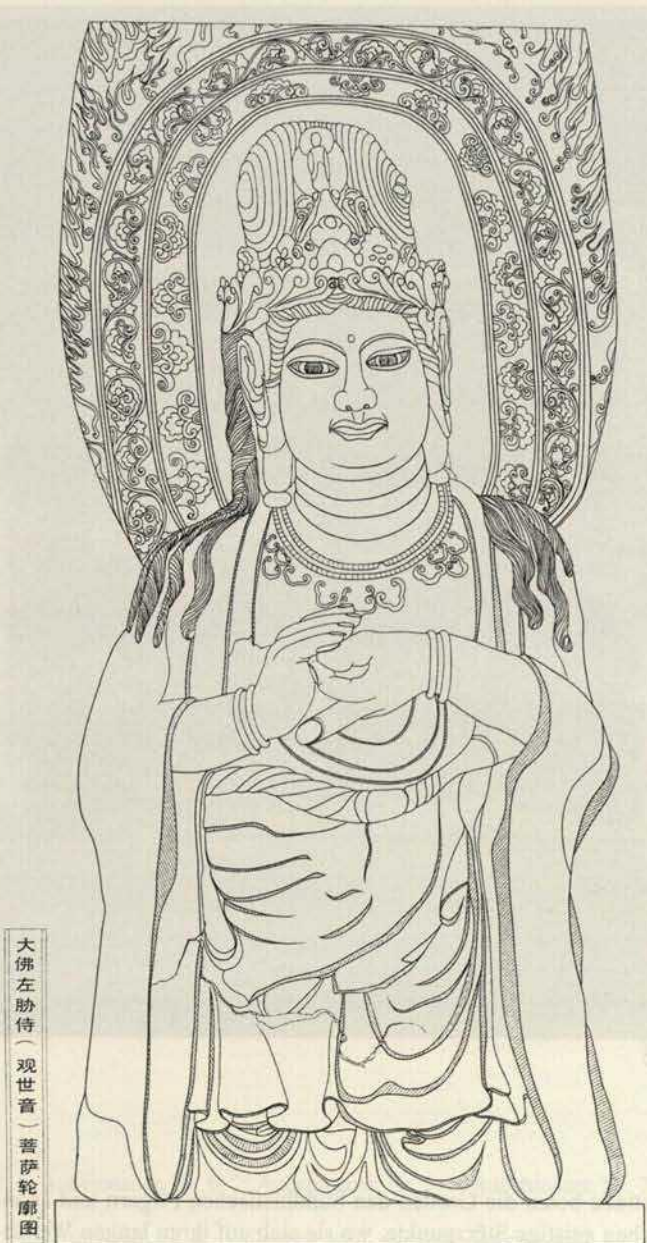
大佛左胁侍（观世音）菩萨轮廓图

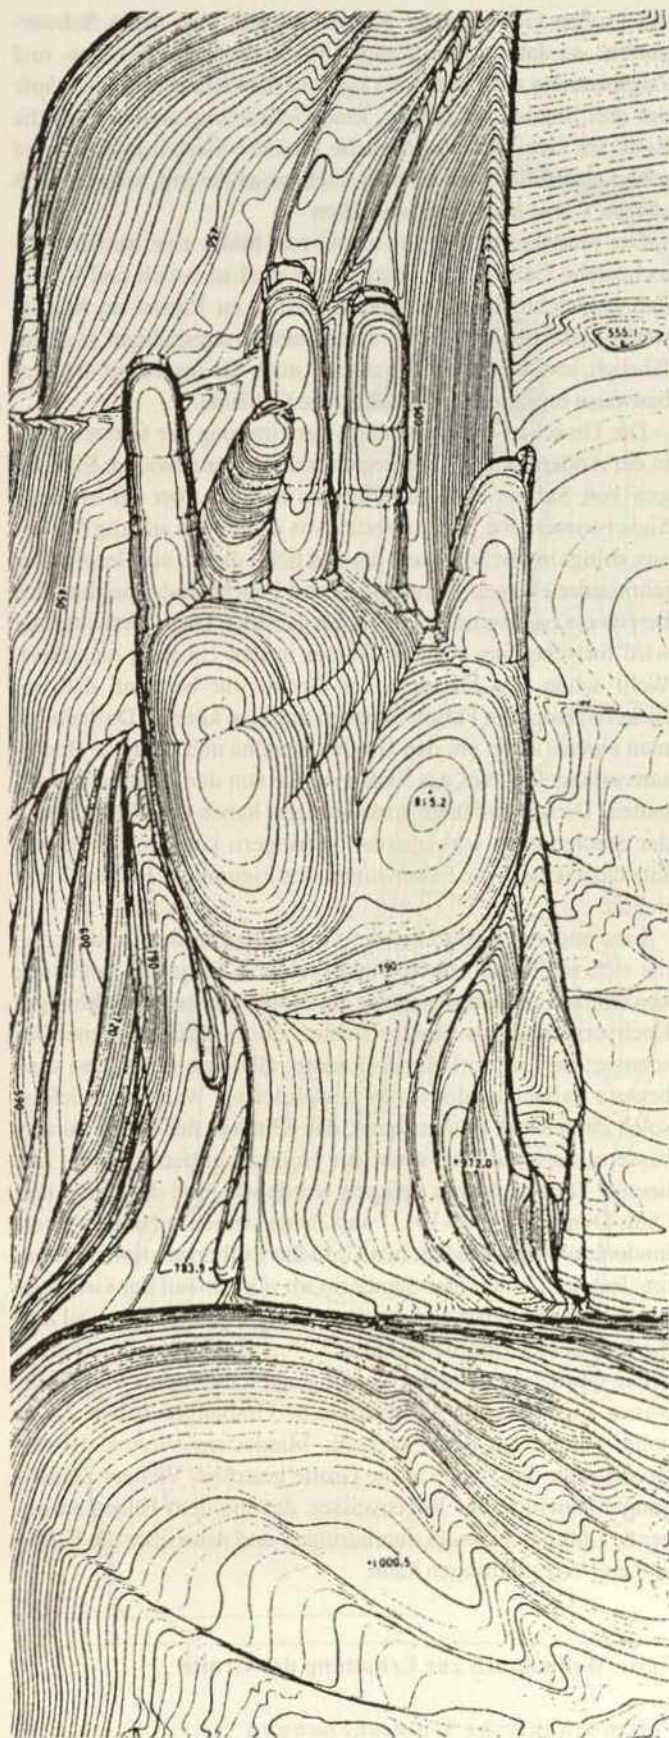
Abb. 11. Wie Abb. 3 (Ausschnitt)

Fig. 11. Detail from fig. 3
