Stabilität und Stabilisierung der Felsen in der Dafosi-Grotte

The Stability and Stabilizing of the Rocks in the Dafosi Grotto

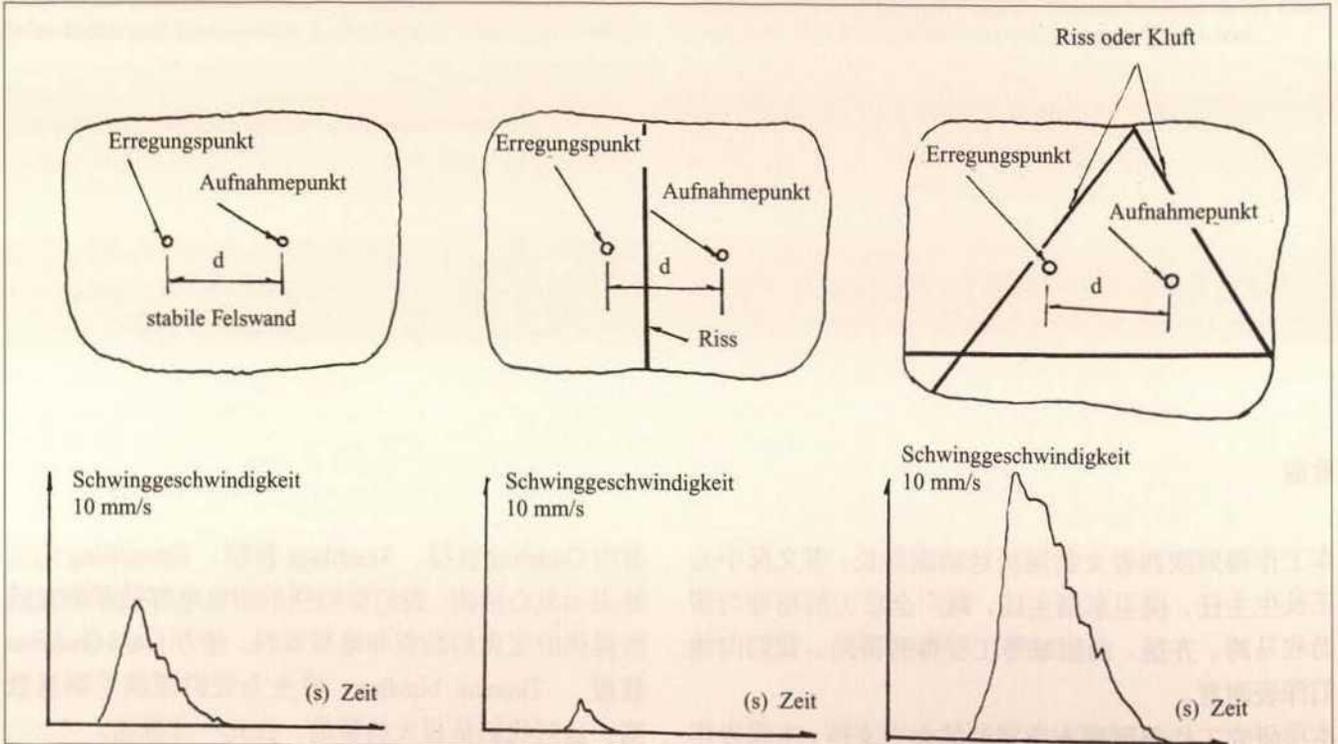
1

Abb. 1. Grundlage der dynamischen Messung zur Beurteilung der Felsstabilität sind:

1a: Schwingungssignal beim gesunden Felsen; 1b Schwingungssignal bei Klüften und Rissen im Fels; 1c: Schwingungssignal bei extrem schwacher Verbindung von gelockertem Fels zum Muttergestein

Fig. 1. The basis for the dynamic measurement to determine the rock stability: 1a: signal oscillation for undamaged rock; 1b: signal oscillation for cracks and crevices in the rock; 1c: signal oscillation for extremely weak connection between loose rock and the bedrock

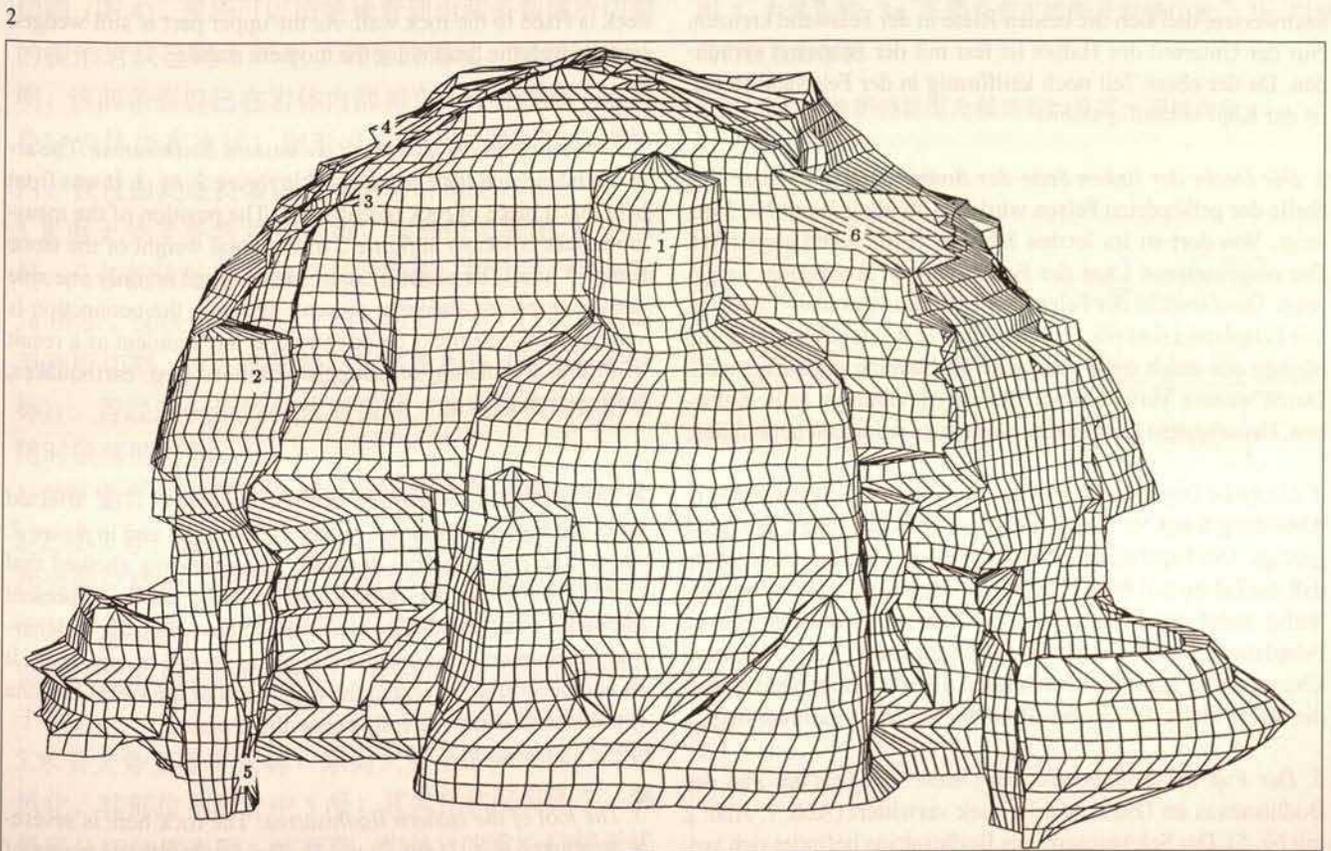
Abb. 2. Numerisches Modell der Höhle mit den drei Figuren. (Die Ziffern 1-6 werden im Text näher erläutert.)

Fig. 2. Numerical model of the half of the grotto with the three figures. (The numbers 1-6 are described in detail in the text)

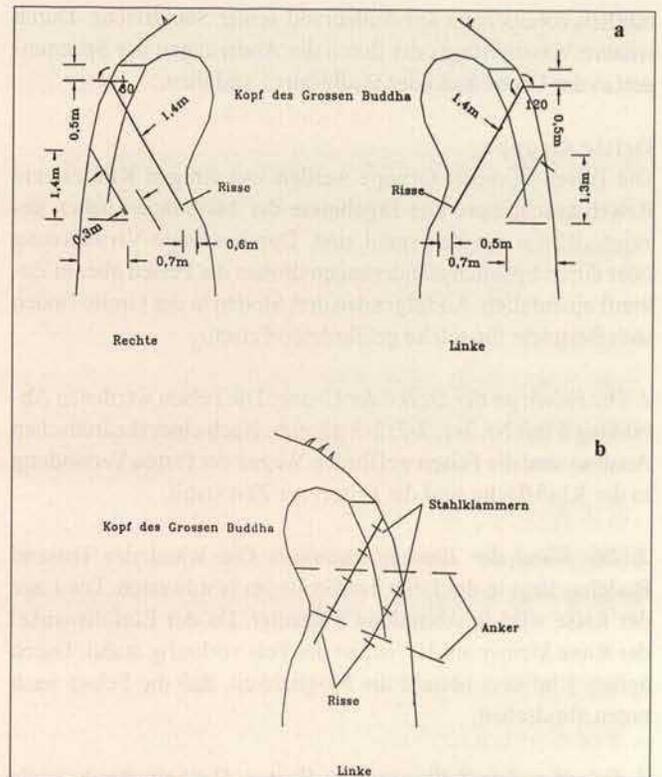
1. Kopf und Hals des Großen Buddha: Die Situation wird in Abbildung 2 mit Nr. 1 gezeigt. Vom Kopf bis zum Hals des Großen Buddha erstrecken sich zwei parallele Risse (Abb. 3.a). Die Ergebnisse der Schwingungsmessungen haben gezeigt, daß die Risse sehr tief sind. Vermutlich gehen die Risse von Osten nach Westen durch. Aus der Erfahrung kann man vermuten, daß die beiden Risse sich seit der Entstehung des Großen Buddha immer mehr vergrößert haben. Nur der Oberteil des Kopfes und der Unterteil des Halses sind mit der Felswand verbunden. Die Ergebnisse der dynamischen Messung zeigen, daß der Fels zwischen den beiden Rissen locker ist. Der Einfallswinkel der Risse beträgt etwa 60°. Der Kopf wiegt ungefähr 70 Tonnen.

1. Head and neck of the Great Buddha: The problem is shown in figure 2, no. 1. Two parallel cracks spread from the head to the neck of the Great Buddha (fig. 3 a). The results of the dynamic measurements showed that the cracks are very deep and probably spread from east to west. From experience it can be assumed that over time the two cracks have become increasingly larger. Only the top half of the head and the lower half of the neck are attached to the rock wall. The results of the dynamic test showed that the rock between the two cracks is loose. The cracks' angle of incidence is about 60°. The head weighs approximately 70 tons.

Abb. 3. Kopf des Großen Buddha; 3a: rechte und linke Ansicht mit Lage der Risse; 3b: Sicherungsvorschlag mit Stahlklammern

Fig. 3. Head of the Great Buddha; 3a: right and left views showing position of the cracks; 3b: stabilization proposal using steel clamps

Die gefährdeten Felsen der zweiten Gruppe sind groß oder gehören zum Teil zu den Figuren. Sie müssen vor der Konservierung stabilisiert werden, um Risiken für die Arbeiter zu vermeiden. Zur vorläufigen Stabilisierung der Köpfe des Großen Buddha und des Bodhisattvas im Osten können Stahlklammern (Abb. 3.a und Abb. 4) benutzt werden. Zur dauerhaften Stabilisierung sollten Felsanker benutzt werden. Zur Stabilisierung der Felsplatten an der Decke sollte man zuerst die Felsen abstützen, dann die kleinen gefährdeten Felsen entfernen und anschließend die Felsplatten mit Felsankern (Abb. 5.b und Abb. 6) stabilisieren. Zur Stabilisierung des Fußes des Bodhisattvas im Osten werden zwei Methoden in Abbildung 7 gezeigt.

The endangered rocks of the second group are large or belong partly to the statues. They must be stabilized before the conservation begins, so that the workers are not put at any risk. Steel clamps can be used as an initial stabilization for the heads of the Great Buddha and the eastern Bodhisattva (fig. 3, a and 4). A rock anchor should be used for a long-term stabilization. To stabilize the rock plates on the ceiling it is necessary to first of all support the rocks, remove the small rocks at risk and then finally fix the plates with rock anchors (Fig. 5. b and 6). Two methods can be used to stabilize the eastern Bodhisattva's foot (fig. 7).

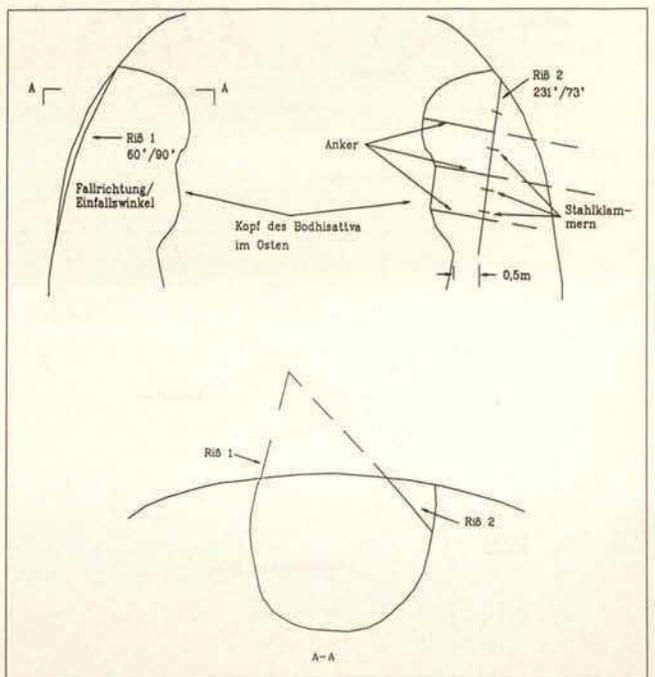
4

2. Kopf und Hals des Bodhisattvas im Osten: Die Situation wird in Abbildung 2 mit Nr. 2 gezeigt. Zwei Risse schneiden den Kopf des Bodhisattvas im Osten (Abb. 4). Man kann deutlich erkennen, daß sich der keilförmige Fels entlang der Risse nach unten bewegt. Mit Hilfe der Schwingungsmessungen läßt sich nachweisen, daß sich die beiden Risse in der Felswand kreuzen. Nur der Unterteil des Halses ist fest mit der Felswand verbunden. Da der obere Teil noch keilförmig in der Felswand steckt, ist der Kopf vorläufig stabil.

2. Head and neck of the eastern Bodhisattva: The situation is shown in figure 2, no. 2. Two cracks cut through the head (fig. 4) and it can be clearly seen that the wedge-shaped rock next to the cracks is shifting downwards. The dynamic measurements have shown that the cracks cross each other. Only the lower half of the neck is fixed to the rock wall. As the upper part is still wedged into the wall the head is for the moment stabile.

Abb. 4. Bodhisattva Mahasthamaprapta; Seitenansichten und Horizontalschnitt mit Angabe der Risse

Fig. 4. Bodhisattva Mahasthamaprapta; side view and horizontal section showing the cracks

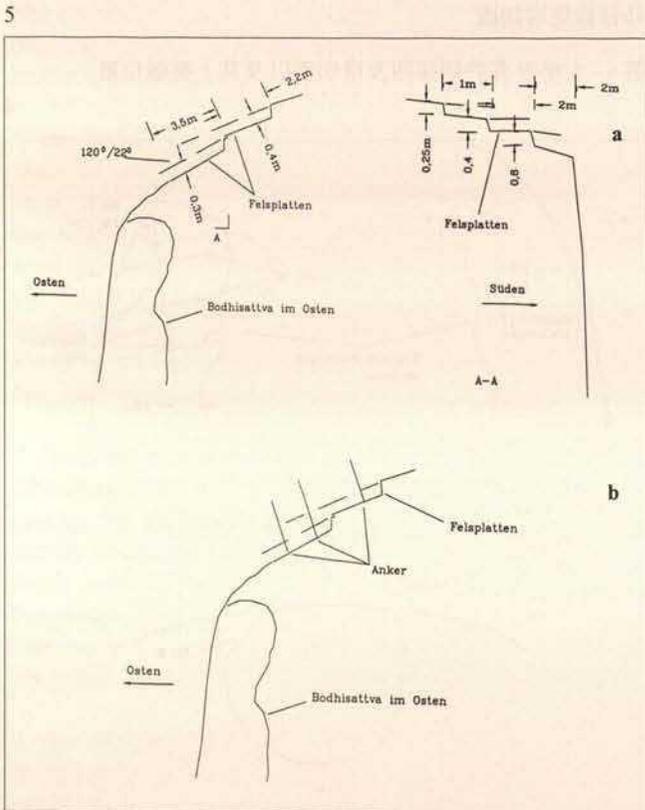
3. Die Decke der linken Seite des Bodhisattvas im Osten: Die Stelle der gefährdeten Felsen wird in Abbildung 2 mit Nr. 3 gezeigt. Von dort ist im letzten Jahr ein Felsbrocken abgestürzt. Die eingemessene Lage der Felsen wird in Abbildung 5.a gezeigt. Das Gewicht der Felsen beträgt insgesamt über 5 Tonnen. Die Felsplatten sind nur noch auf einer Seite eingeklammert und bleiben nur durch diese schwache Verbindung vorläufig stabil. Durch weitere Verwitterung oder durch Vibration (z.B. Erdbeben, Bauarbeiten) können diese Felsen zu jeder Zeit herabfallen.

3. The ceiling on the left side of the eastern Bodhisattva: The area of endangered rock is displayed in figure 2, no. 3. It was from here that a piece of rock recently fell. The position of the measured rocks is shown in figure 5 a. The total weight of the stone is over 5 tons. The plates of stone are clamped on only one side and are therefore stabile at present, although the connection is very weak. These rocks could fall off at any moment as a result of further weathering or through vibrations (e.g. earthquakes, construction work).

◁ Abb. 5. Bodhisattva Mahasthamaprapta; 5a: Lage der gefährdeten Felsen; 5b: Stabilisierungsvorschlag

◁ Fig. 5. Bodhisattva Mahasthamaprapta; 5a: location of the endangered rock; 5b: stabilization proposal

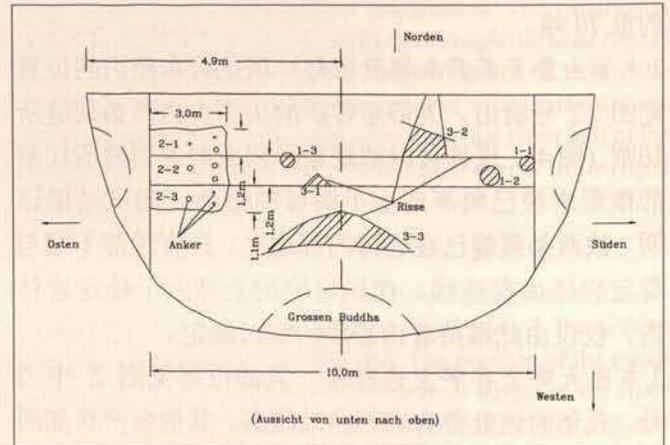
Diese Gefährdungsklasse ist an der Decke der Grotte weit verbreitet (z.B. in Abb. 6 Nr.1-1, 1-2, 1-3). Von den gefährdeten Felsen hat jeder ein Gewicht unter 100 kg. Sie sind stark verwittert und zerklüftet. Leichtes Klopfen läßt einige kleine Sandsteinplatten abfallen.

4. Decke im Osten der Grotte: Die gefährdeten Felsen werden in Abbildung 6 mit Nr. 2-1, 2-2, 2-3 und in Abbildung 2 mit Nr. 4 gezeigt. Die Ergebnisse der dynamischen Messungen ergaben, daß die Felsen z.T. hohl hängende Platten sind. Sie bleiben vorläufig stabil durch die schwache Verbindung mit den oberen Felsplatten. Durch weitere Verwitterung oder durch Vibration können sie zu jeder Zeit herabfallen. Es soll betont werden, daß die rechte Hand des Großen Buddha fast direkt darunter liegt.

1. *Die Felsen an der Decke der Grotte:* Die Felsen werden in Abbildung 6 mit Nr. 3-1, 3-2, 3-3 gezeigt. Nach einer theoretischen Analyse sind die Felsen gefährdet. Wegen der festen Verbindung in der Kluffläche sind die Felsen zur Zeit stabil.

Abb. 6. Ansicht der Grottoendecke von unten

Fig. 6. View of the grotto ceiling from below

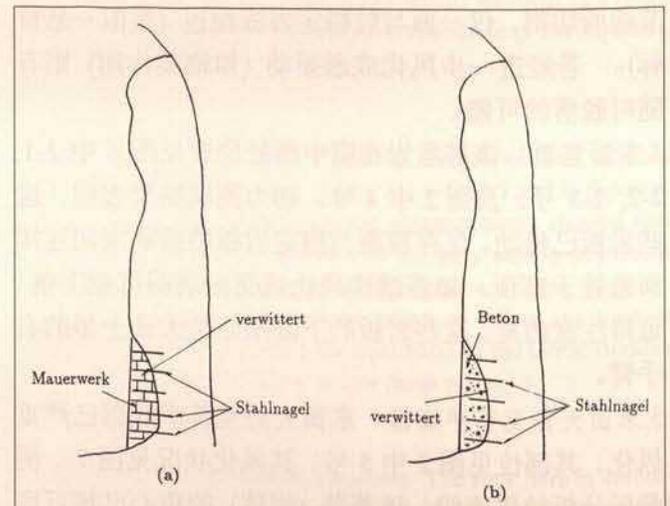
5. Der Fuß des Bodhisattvas im Osten: Der Fels am Fuß des Bodhisattvas im Osten ist sehr stark verwittert (Abb. 7, Abb. 2 mit Nr. 5). Der Schwerpunkt des Bodhisattvas befindet sich ver-

5. The foot of the eastern Bodhisattva: The rock here is severely weathered (fig. 7; fig. 2, no. 5). The Bodhisattva's centre of

mutlich bereits nahe am Außenrand seiner Standfläche. Durch weitere Verwitterung oder durch die Änderungen der Spannungen in der Grotte kann der Bodhisattva umfallen.

gravity is presumably already near the outer edge of its base, so that any further weathering or variation of tension in the grotto could lead to its collapse.

Abb. 7. Verwitterter Fels und Stabilisierungsvorschlag

Fig. 7. Eroded rock and stabilization proposal

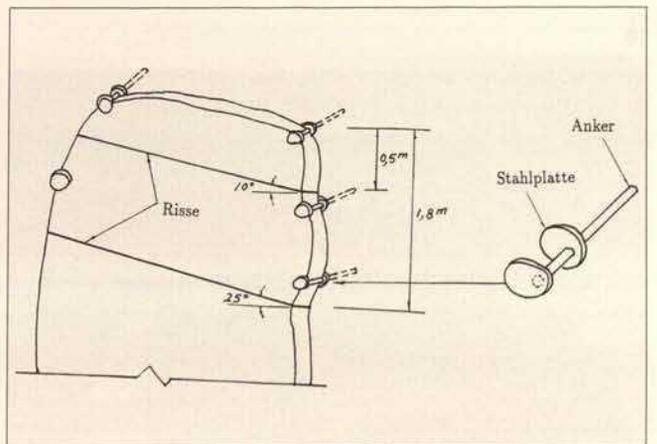
2. *Die Wand der Tausend Buddhas:* Die Wand der Tausend Buddhas liegt in der Ecke der Grotte im Nordwesten. Die Lage der Risse wird in Abbildung 8 gezeigt. Da der Einfallswinkel der Risse kleiner als 30° ist, ist der Fels vorläufig stabil. Durch äußere Einflüsse besteht die Möglichkeit, daß die Felsen nach unten abrutschen.

2. *The Wall of the Thousand Buddhas:* The Wall of the Thousand Buddhas is in the north-west corner of the grotto. The positioning of the cracks are shown in figure 8. Since the angle of incidence of the cracks is less than 30° the rocks are stabile for the time being. There is, however, the possibility that external forces could cause the rocks to slide down.

Abb. 8. Die 1000-Buddha Wand; Stabilisierungsvorschläge

Fig. 8. Wall of the Thousand Buddhas; stabilization proposal

Die gefährdeten Felsen der dritten Gruppe können an der Decke der Grotte und über dem Bodhisattva im Westen mit Felsankern stabilisiert werden. Die Wand der Tausend Buddhas kann mit der in Abbildung 8 gezeigten Maßnahme stabilisiert werden.

The rocks at risk in the third group can be fixed with rock anchors to the ceiling of the grotto and above the western Bodhisattva. Figure 8 shows how the Wall of the Thousand Buddhas can be stabilized.

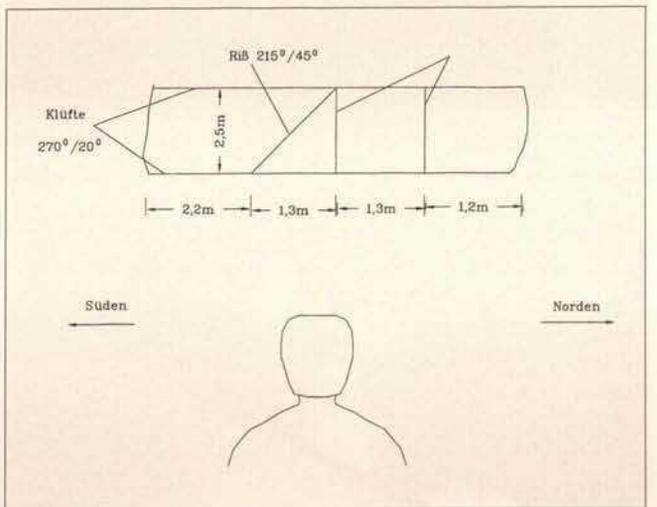
3. *Fels über dem Bodhisattva im Westen:* Die betreffende Stelle wird in Abbildung 2 mit Nr.6 gezeigt, und die Lage der Risse ist in Abbildung 9 zu sehen. Beim Klopfen ist der Fels stabil, aber nach einer theoretischen Analyse ist der Fels gefährdet.

3. *The rock above the western Bodhisattva:* The areas affected are shown in figure 2, no. 6, and the positions of the cracks in figure 9. The rocks are stabile on being tapped, but according to a theoretical analysis they are in danger.

Abb. 9. Bodhisattva Avalokiteshvara; Verteilung der Klüfte

Fig. 9. Bodhisattva Avalokiteshvara; distribution of the crevices

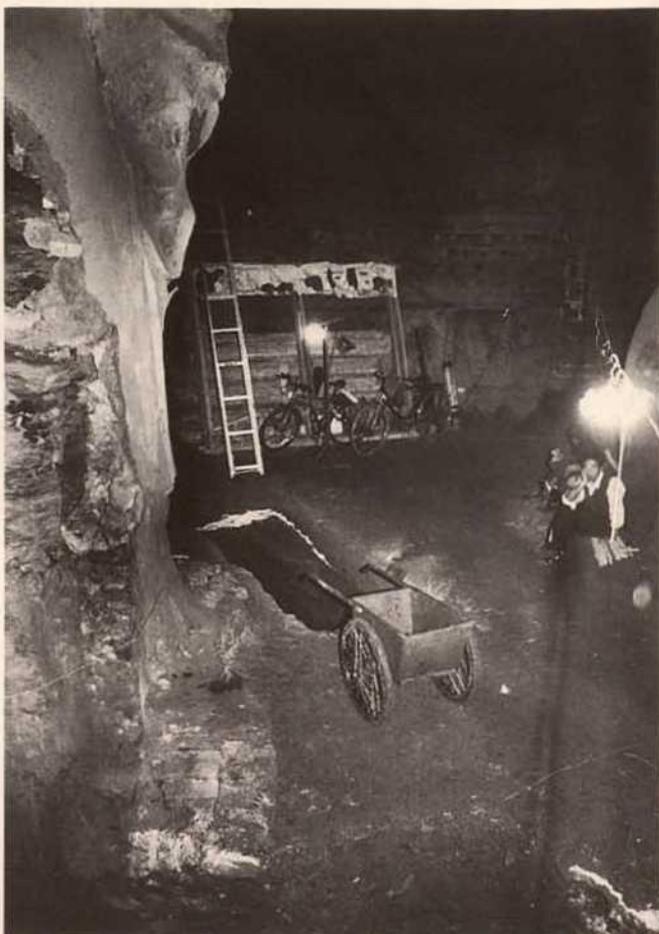
◁ Abb. 10, 11. Höhlentempel Dafosi während der Abtragung der Aufschüttung im Frühjahr 1996

◁ Fig. 10, 11. The Dafosi cave temple during removal of sediments in spring 1996

◁ 图 10, 11. 大佛寺石窟窟内清淤工作, 1996 年春

During the stabilization and the removal of the sediments the rocks at risk must be kept under surveillance. A stainless steel rock anchor must be used for the stabilization (fig. 10-12).

在加固以及清淤的过程中建议对各部危岩进行监测。加固所用锚杆建议采用无化学作用的特种新型锚杆（见图 10 至 12）。

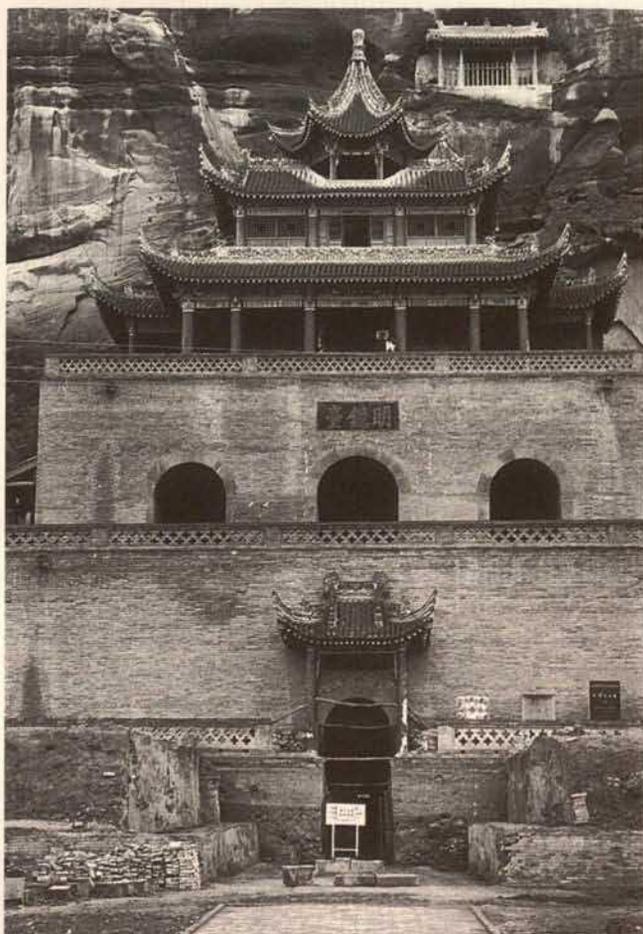
Abb. 12. Fassade der Tempelanlage im Frühjahr 1996; das alte Bodenniveau am Eingangstunnel ist wieder freigelegt

Fig. 12. Façade of the temple complex in spring 1996; the old ground level at the entrance tunnel is exposed again

图 12. 大佛寺石窟外视图, 1996 年春; 入口处已清理至原有之地表高度
