## Der Sandstein von Dafosi – Untersuchungen zu den Ursachen der Schäden und zur Konservierung

## The Sandstone of Dafosi – Investigation into Causes of Deterioration and Conservation Methods

# 大佛寺砂岩风化原因 及其保护方法的研究

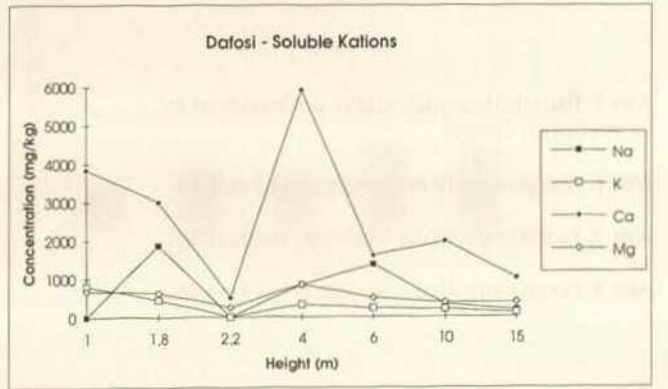
Abb. 3. Vertikalprofil der löslichen Kationen

Fig. 3. Vertical profile of the soluble cations

图 3. 可溶阳离子浓度垂直分布图

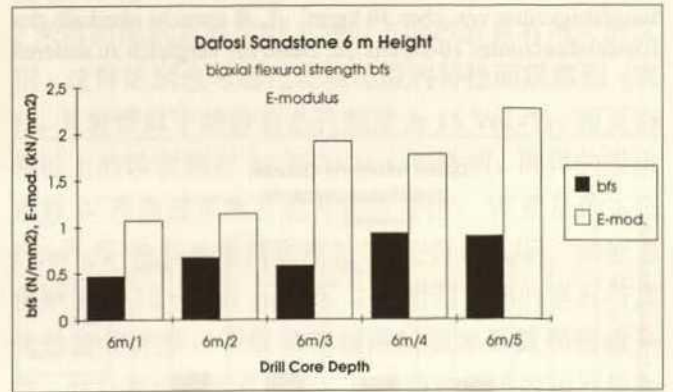
steine als niedrig einzustufen. Bohrkernprofile in 2, 6 und 10 m Höhe zeigen ein ähnliches Ergebnis (Abb. 6-8). Die biaxiale Biegezugfestigkeit und auch der E-Modul sind besonders beim Profil in 2 m Höhe extrem niedrig ( $\beta_{\text{ver}} = 0,5 \text{ N/mm}^2$ , E-Modul  $0,7 \text{ kN/mm}^2$ ). Die Festigkeit nimmt nach außen hin beim Profil in 6 m Höhe deutlich ab, was auf eine Schwächung der Oberflächzone durch Salz- und Feuchteverwitterung hervorgerufen ist. Die Profile in 2 m Höhe im Bereich des Tonsteinhorizontes (zu hohe Dauerfeuchte, keine Salzkristallisation) und in 10 m Höhe (außerhalb der feuchte- und salzbelasteten Zone B) zeigen dagegen keine Abnahme der Festigkeit zur Oberfläche. Insgesamt bedeuten diese Werte, daß eine Festigung zur Wiederherstellung des Festigkeitsverlustes im Tiefenprofil im mittleren Bereich der Grotte begründet ist. Im oberen Bereich dient sie zur Bindung der oberflächlichen Absandungen, um weiteren Substanzverlust zu vermeiden.

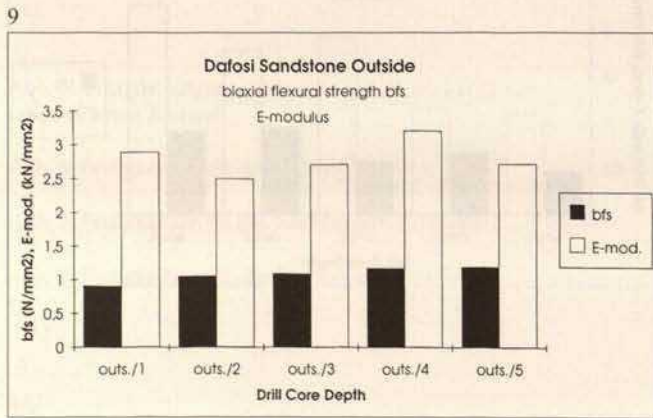
- ◁ Abb. 9. Festigkeitsprofil des Sandsteins außerhalb der Grotte. Bezugsprofil für die Bewertung der Festigungsversuche
- Abb. 10. Festigkeitsprofil nach Festigung mit Wacker OH
- Abb. 11. Festigkeitsprofil nach Festigung mit Remmers 510
- Abb. 12. Festigkeitsprofil nach Festigung mit Remmers 300

Fig. 9. Strength of the sandstone outside the grotto. Reference for the assessment of the consolidation experiments

*Remmers 510:* There is a large increase in the biaxial bending strength and the E-modulus. The strength present following the treatment is greatest at the surface, and represents an increase of 400% when compared to its condition prior to treatment. The penetration depth is also approximately 5 cm.
