## Gestaltung, Bemalung und Sicherung der Figuren im Höhlentempel des Großen Buddha von Dafosi

## On the Formation, Painted Decoration, and Stabilization of the Figures in the Cave Temple of the Great Buddha of Dafosi

## 大佛寺大佛洞佛像的造像、彩绘及加固

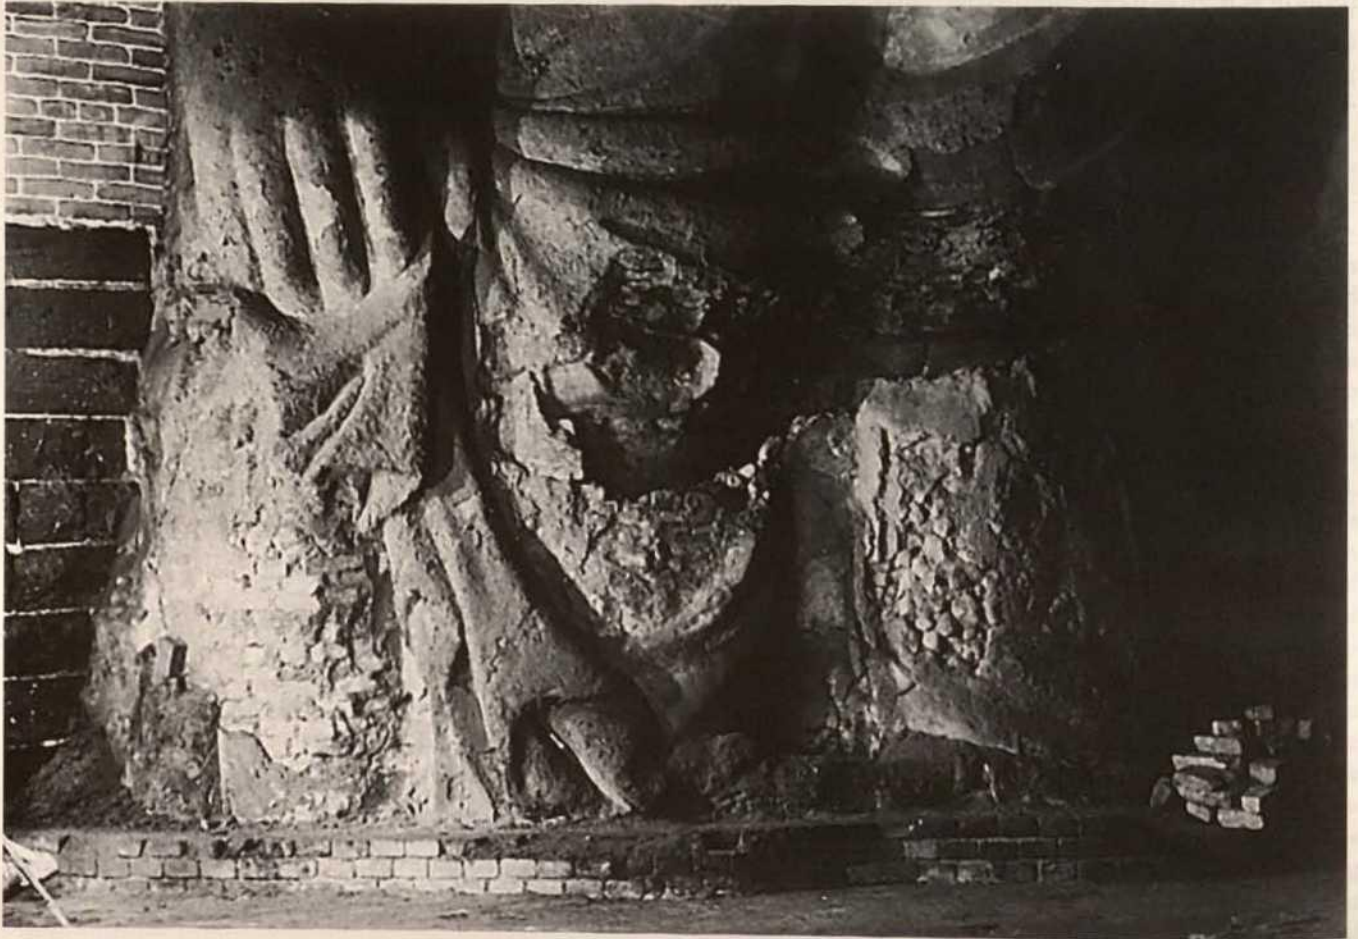
Abb. 1 und 2. Bodhisattva Mahasthamaprapta (Aufnahme 1991), gravierende Substanzschäden im unteren Teil der Figur

Fig. 1 and 2. Bodhisattva Mahasthamaprapta (1991). There is extreme damage on the lower part of the figure

图1及2. 大势至菩萨 (1991年拍摄), 佛像下半部损毁极大

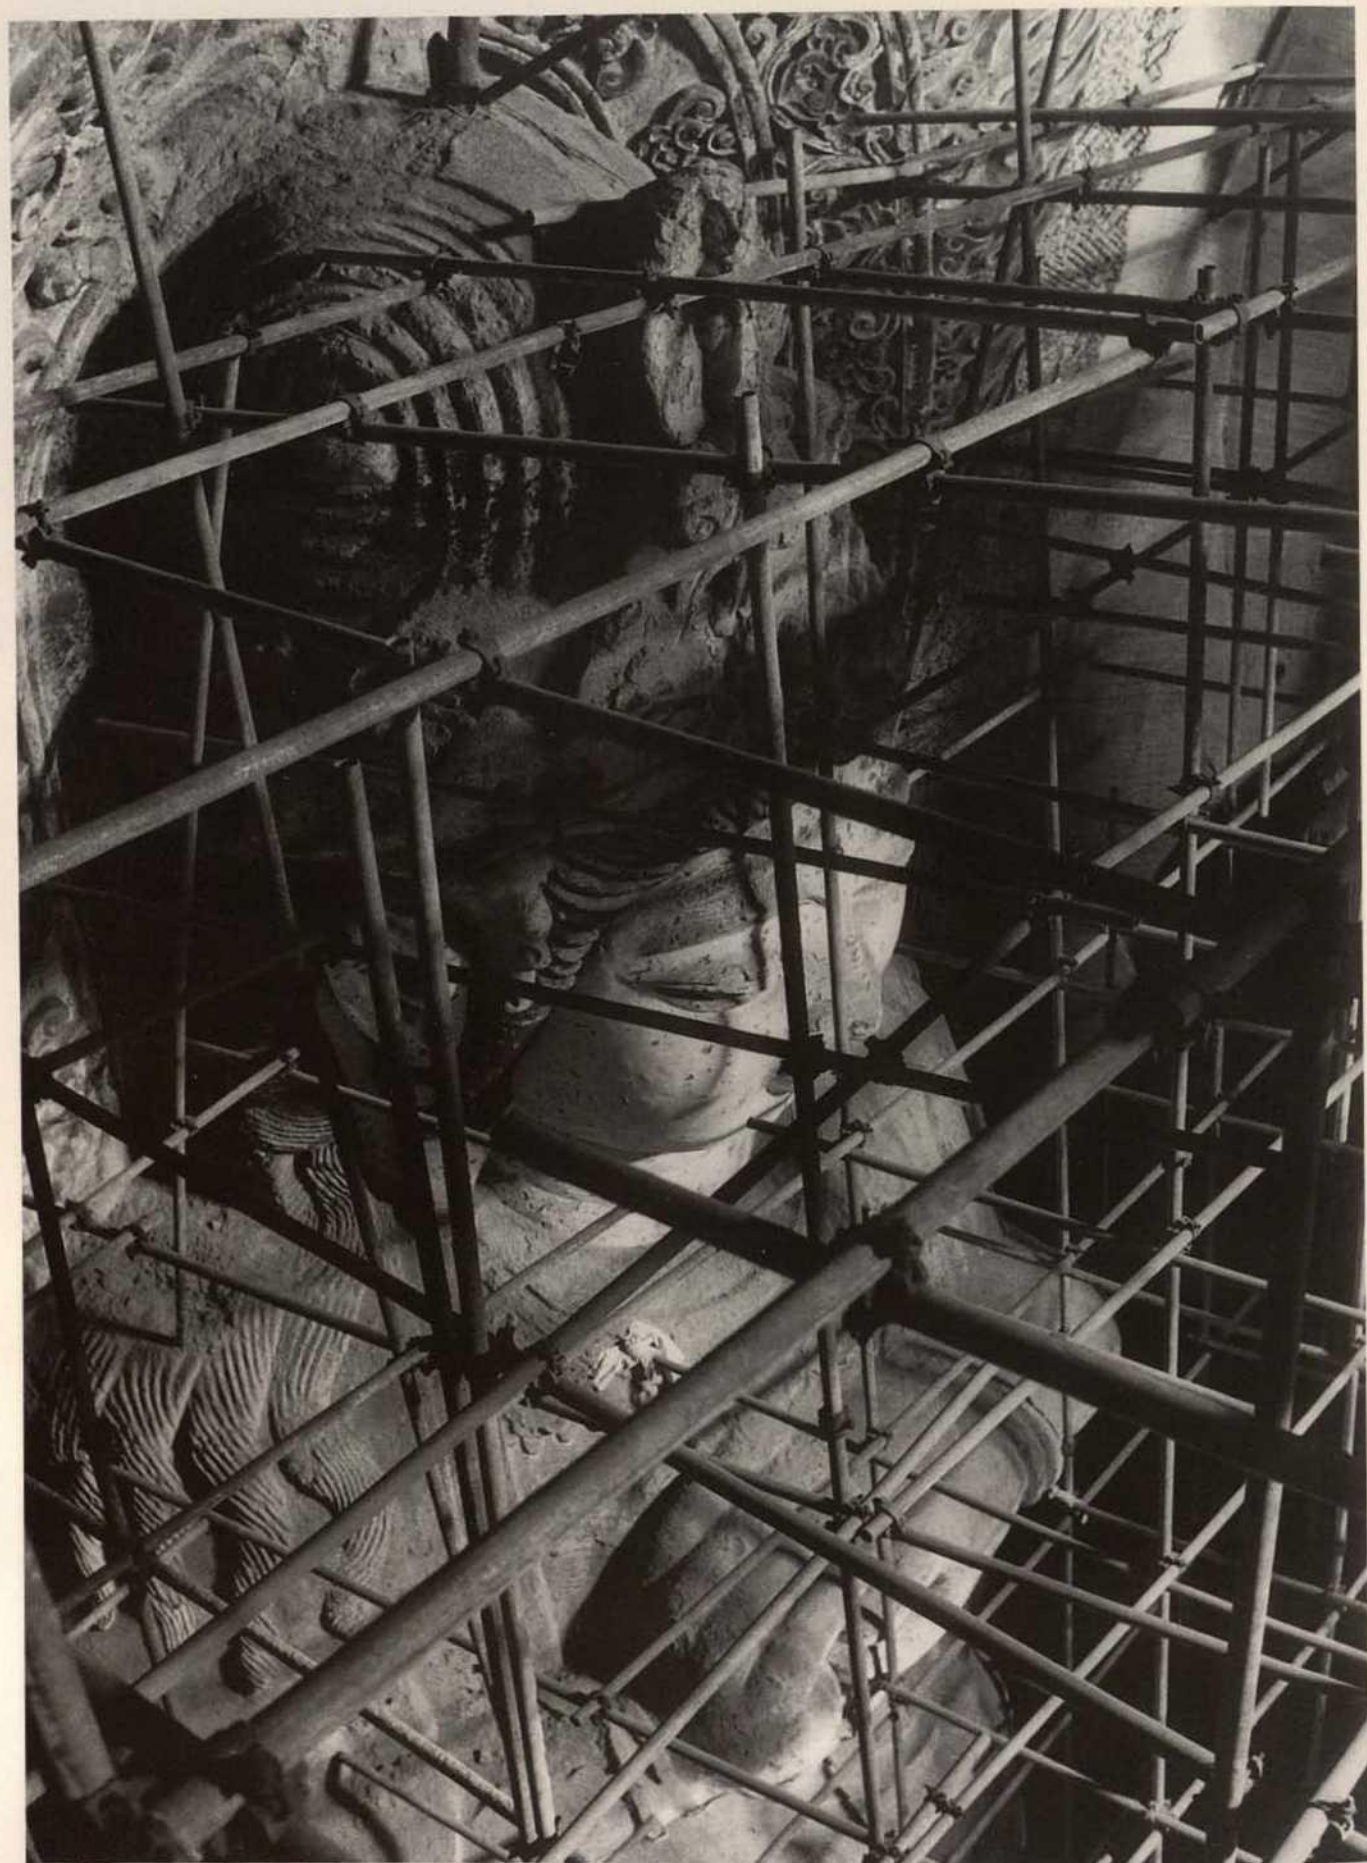
Abb. 3. Bodhisattva Mahasthamaprapta während der Einrüstung 1995

Fig. 3. Bodhisattva Mahasthamaprapta during scaffolding, 1995

图3. 大势至菩萨的维修搭建用脚手架, 1995年

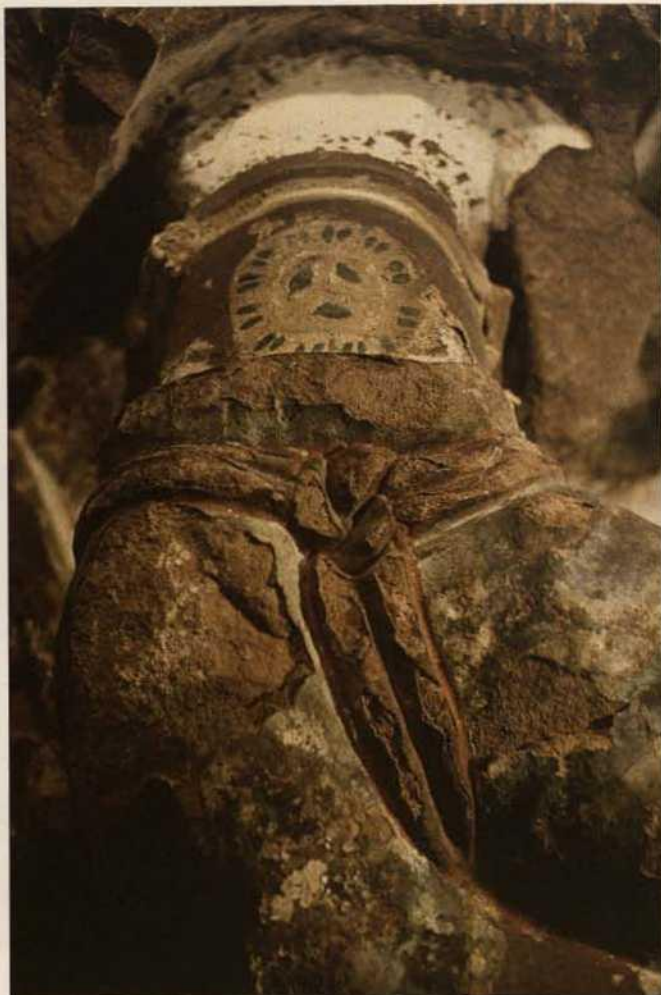
2

- e. binding medium layer
- 6. **gold leaf**
- d. two layers of binding medium
- c. red-orange pigmented layer
- b. white ground
- a. clay (fibres and sand)
- 5. **applied brass**
- c. paper
- b. white ground
- a. clay
- 4. **possible underlayer from lost metal layer**
- b. yellow pigmented layer
- a. coarsely grained red layer
- 3. **applied metal layer (gold leaf?)**
- a. binding medium layer
- 2. **applied metal layer (gold leaf?)**
- d. binding medium layer
- c. thin binding medium layer
- b. thin pink layer
- a. white ground
- 1. **applied metal layer (gold leaf?)**
- c. pink pigmented layer (preparatory base for gilding)
- b. white ground
- a. clay with sand and fibres

Straw core

1 大佛耳垂;  
横剖面图 (2), 样品编号 29 d:

In the pigment samples taken from the Buddha's face a total of six gildings can be documented (color plate XXI, 1-3). Gold leaf is found directly on top of a pink layer, which probably served as the support for the gilding. The subsequent gildings are also on pink intermediate layers; thus for a long time during the investigations it was unclear whether originally a skin color had indeed been planned. In the specialized literature that is accessible there are no verified results from investigations of

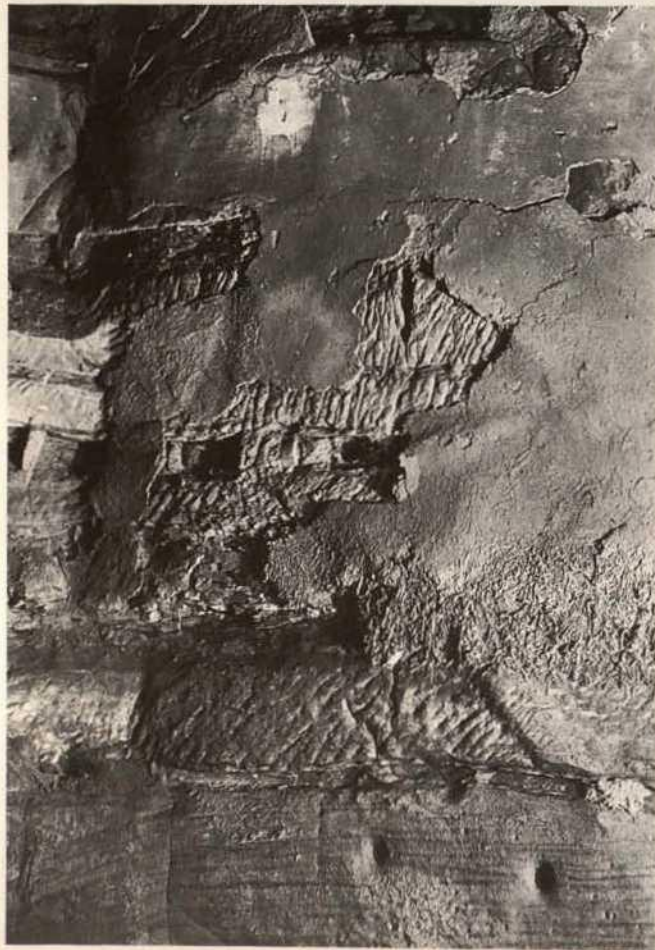
*Fig. 9. Great Buddha, prepared stone and clay layers, acute losses in lower part, east view*

图9. 大佛下方泥塑损毁严重部位，东面之侧视

As already mentioned, it has not yet been determined to what extent parts of the three sculptures (such as hands, faces or robes) were originally modelled in clay (*fig. 9, 10*). At the present time the figures of the Buddha Amitabha and the two Bodhisattvas are completely covered with clay; perhaps originally only projecting elements of the figures were made with clay. For example, the elongated right ear lobe of the Great Buddha is formed over a core of straw; the number of polychrome layers on the clay here suggests that this ear lobe was made before 1333 and is part of the original figure. It is possible that this technique was chosen in order to save weight. Closely-laid straw halms are clearly discernible; parallel or perhaps interwoven, they were secured using only a small amount of clay. Over this is a thin layer of clay with thin cotton fibers and fine-grained sand which is the support for the paint layers of pigment.

如前所提，三像之身躯部位，如手、脸、衣袍等，在最初之时利用了多少表面泥塑技术以进行细部模塑之工作，至今仍不明(图 9, 10)。阿弥陀佛及二胁侍观音之表面如今已完全敷上泥塑层；而在最初之时，很可能仅有向前凸出的部位才加泥塑。即以大佛为例，其右耳垂乃以草为胎，其上再塑以黏土。根据彩绘层数来判断，可能该耳垂早于 1333 年以前即以模塑出，甚至可能属建窟期的雕塑之一。这种制作技巧有可能是基于减省重量的考虑下而采用的。明显可见者，为以二草茎平行置放，做为心轴，二者紧紧相互缠绕，仅需以少量粘土加以固定，再上一层混有棉花纤维及细砂的薄粘土层，此层之上即涂以彩绘。

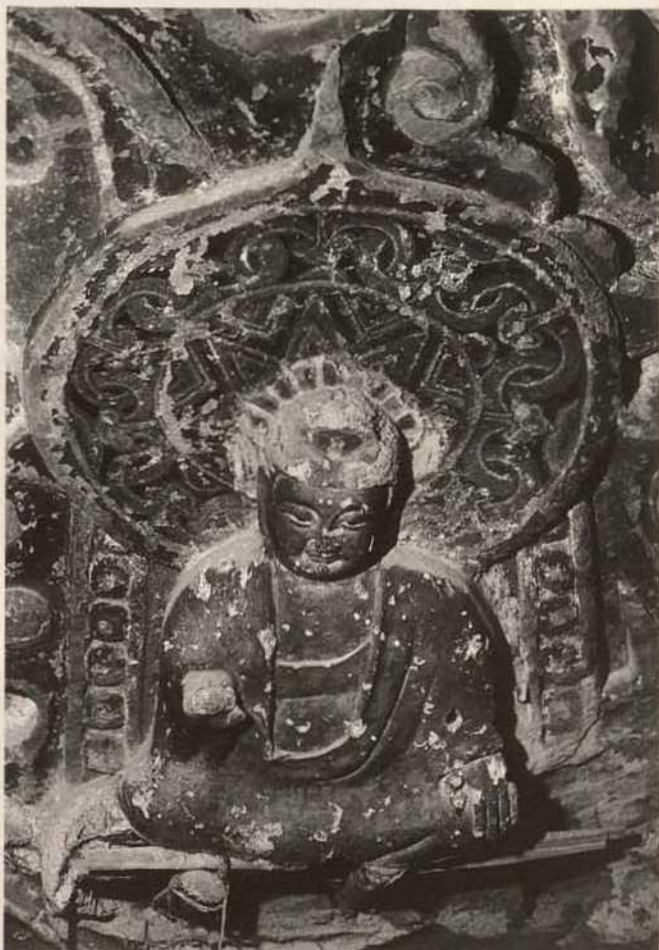
*Fig. 10. Buddha no. 3*

图10. 第3号佛像

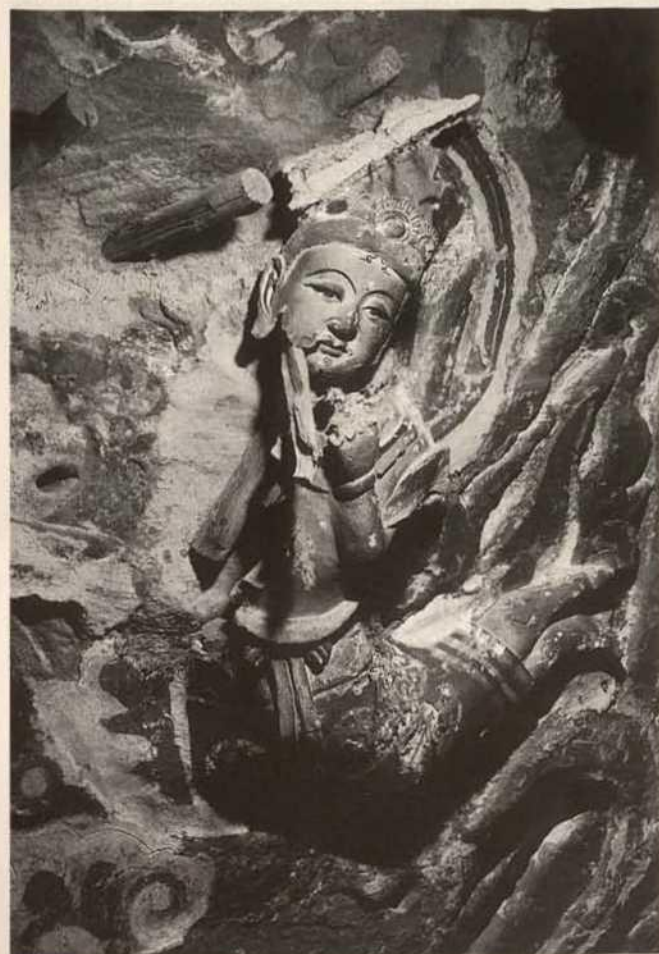
11

图 11. 第 9 号飞天。以泥塑修补之部位仅以简单之木钉固定在墙面上

The clay repairs of the figures on the aureole were applied to the rock face by means of simply prepared wooden dowels of varying thickness and length (fig. 11, 12). Where the repairs have already fallen off, the holes in the rock face and in some places the wooden dowels themselves are preserved. The figures were formed over these irregular wooden supports; the clay mortar was reinforced with straw, string and small pieces of wood.

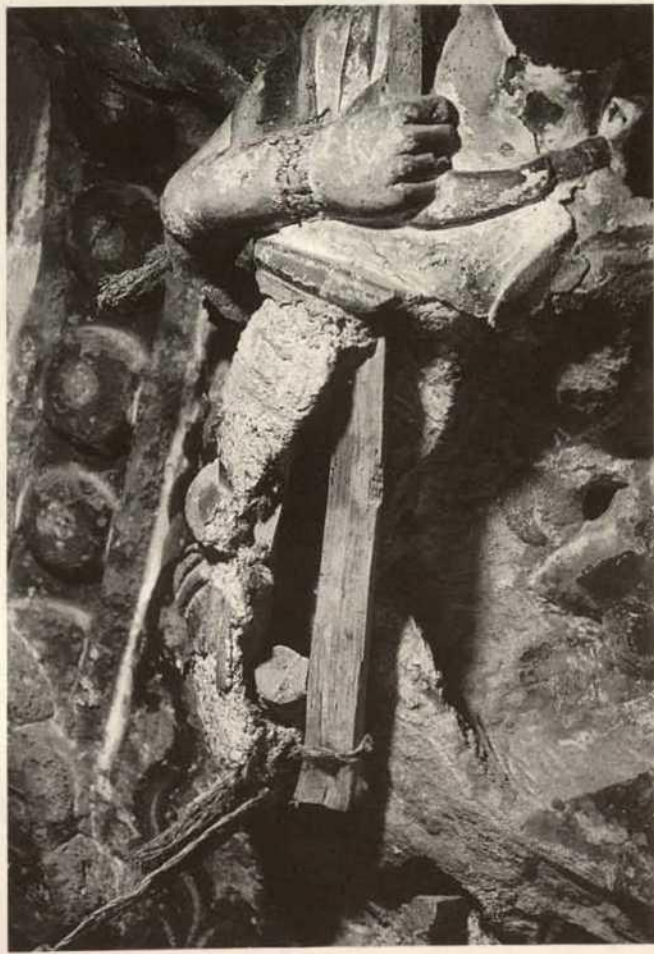
12

Abb. 12. Fliegende Gottheit Nr. 7

Fig. 12. Flying Deity no. 7

图 12. 第 7 号飞天

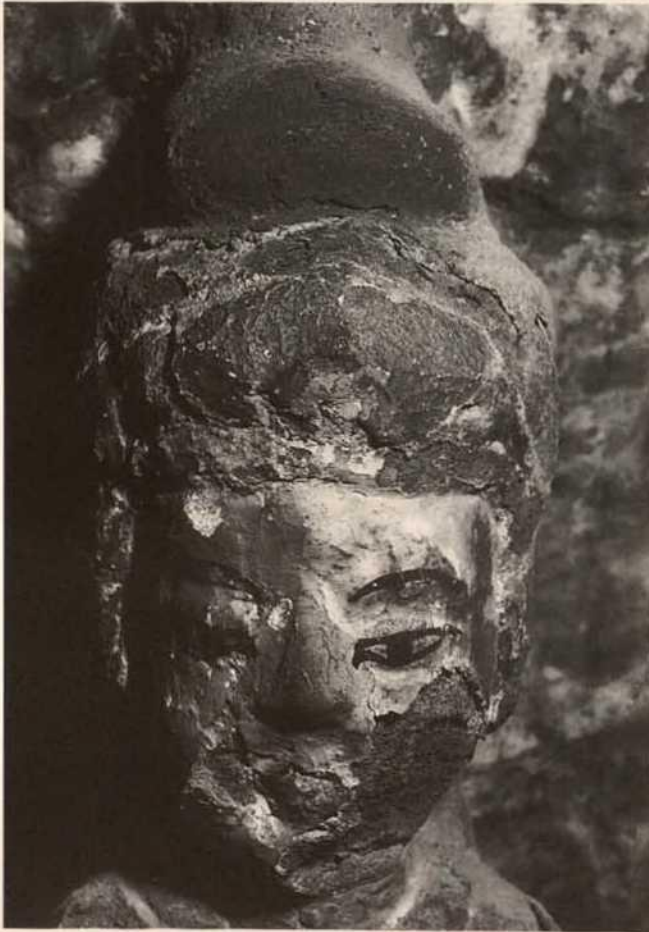
15

Abb. 15. Nische in der Aureolenspitze; Haupt der mittleren Figur

In 1333 the south wall and the vault were completely repainted. The figures were repaired with clay or were entirely remodelled and were painted; their backgrounds of flame and cloud patterns were newly painted (fig. 15-18). Even if this early repainting reflects skilled craftsmanship and artistic ambition, it nevertheless did substantially change the design and color concept from the Tang Period.

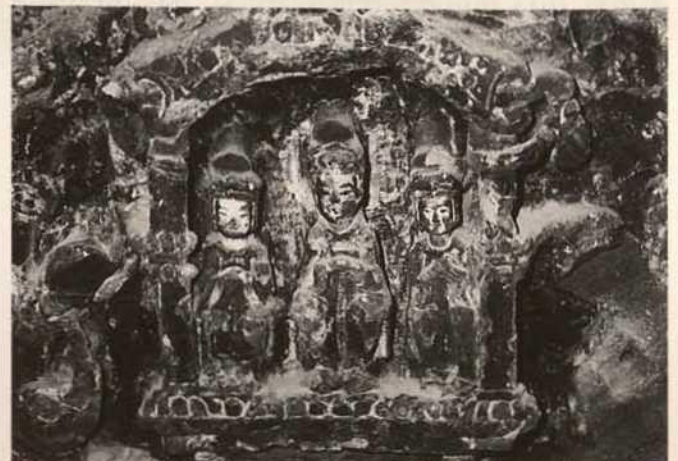
16

Abb. 16. Pagode in der Aureolenspitze; Trias der Nische

图 16. 身光尖拱处之宝塔内三佛像

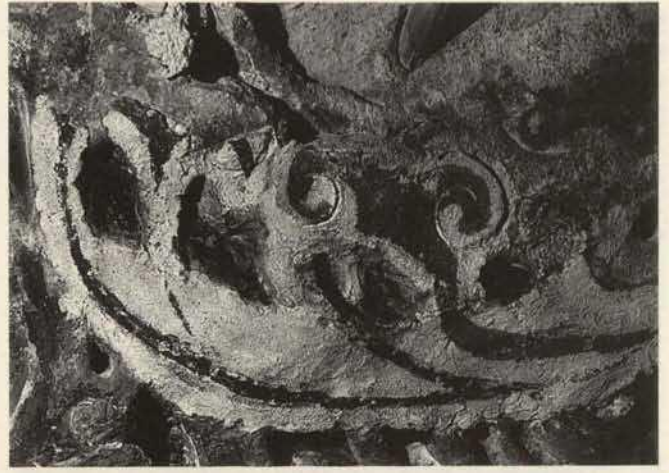
19

Abb. 19. Spätere lokale Ausbesserungen in der Bemalung

Whereas the finely and precisely applied color scheme from 1333 is or was present on all surfaces, later localized retouchings can more likely be interpreted as repairs. Stone elements that broke off were crudely renewed or the area was merely adapted two-dimensionally using paint, but these repairs do take up the color scheme from 1333. The pigment layers that are visible today were thinly applied. Shading and heightening in white strengthen the plasticity of the ornamentation. These artistic features, already characteristic of the renewal in the Jin Period, are also to be found on the subsequent localized retouchings. All of the polychrome repairs made after the Jin Period were applied without a primer, making it difficult to differentiate exactly between the layers. Features that can be used to distinguish the different layers include the quality of the execution, the color tones and the pigment materials.

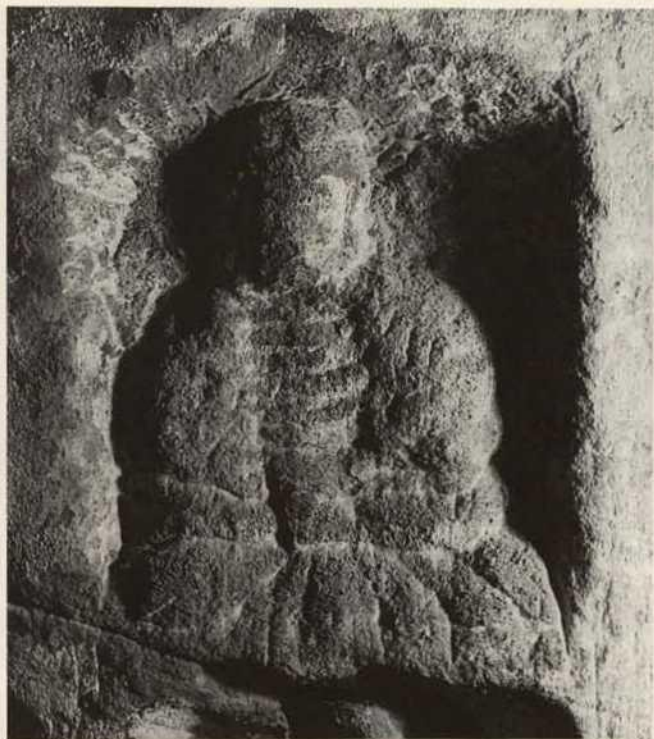
21

Abb. 21, 22. Zwei der Tausend Buddha der Westwand

Fig. 21, 22. Two of the Thousand Buddha figures from the west wall

图 21, 22. 西面千佛壁上之二佛

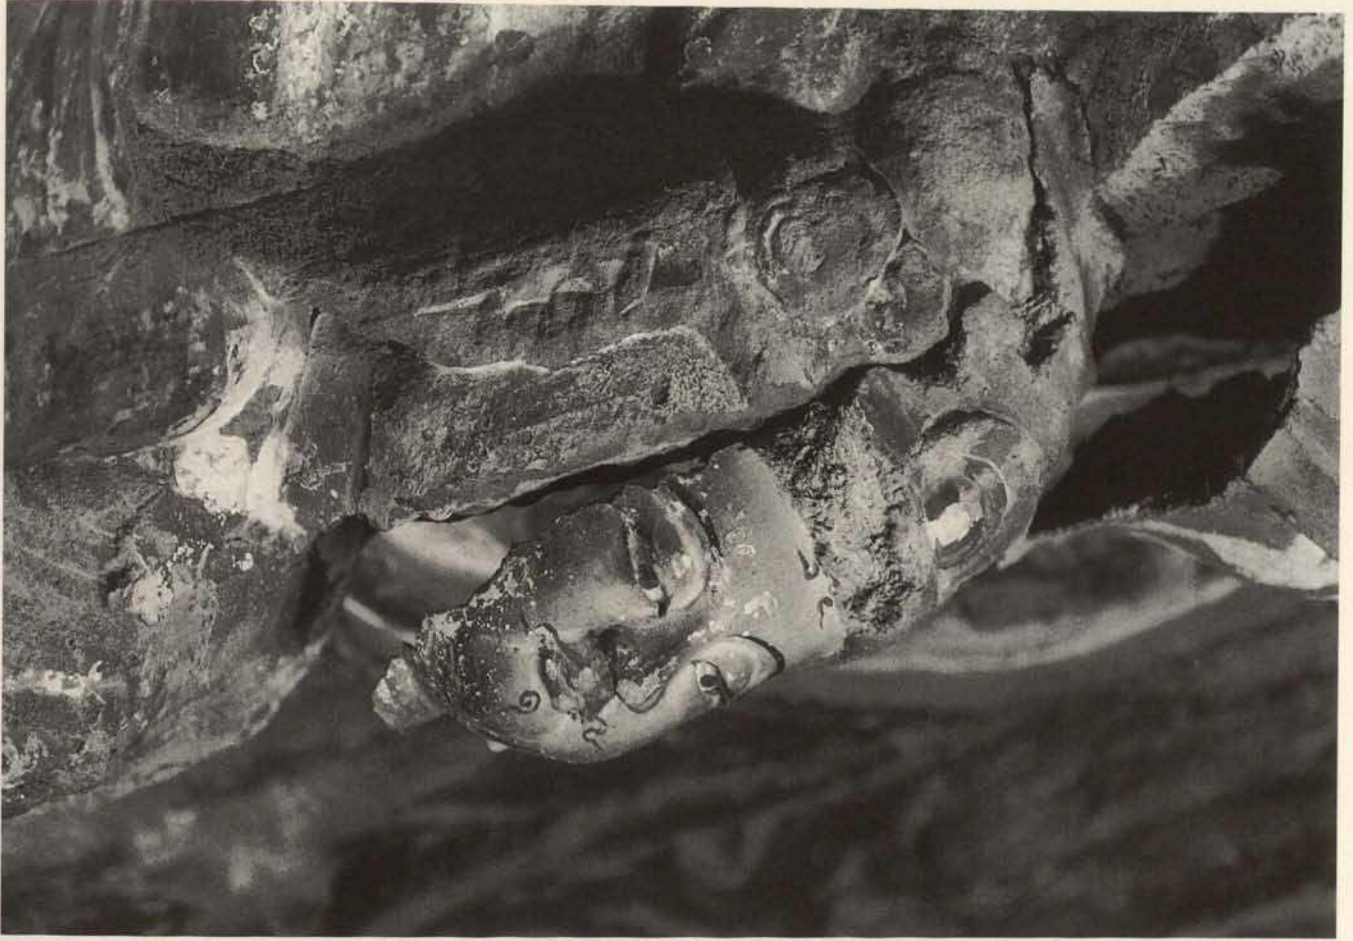
Fig. 23. Flying Deity no. 13 prior to securing

图 23. 第 13 号乐伎, 加固施工之前摄

The clay repairs made on the flying deities on the Great Buddha's aureole were particularly endangered. These repairs were anchored to the rock using wooden dowels about 25-35 cm in length. The dowels are mostly round, and were joined together with strings. Over the course of time the dowels have become loose and have slipped out of their holes or have sagged; causes include wood shrinkage, pest infestation, and the loss of earlier supplementary wedges. In comparison the strings were surprisingly well preserved. Frequently the repairs, which sometimes weigh several kilograms, were hanging merely from these old strings. Technically it was impossible to preserve the original elements of this method of attachment; the dowels could not longer be re-bound to the rock face. Without any exceptions stable new mounts were necessary. To achieve this purpose the no-longer-functional remnants of the old mountings had to be loosened and the endangered individual elements had to be taken down. The new stabilization work was carried out using dowels, screw hooks, screws, and wire, as well as with string and wooden dowels as before. It was difficult to acquire suitable screws of good quality, and the procurement of good quality dowels was even more of a problem. Even in Beijing it was not possible to acquire at short notice materials of adequate dimensions and range, at a quality currently available in Germany. Materials had been brought from Germany, but not in sufficient quantity. Ultimately, this lack of purchasing possibilities was compensated by an appropriate measure of improvisation. The photo captions provide details on how the specific stabilization efforts were executed (fig. 23-31). Basically the work involved

等。但另一方面，束缚木条之用绳却保存良好。常有数斤重之填补黏土自岩壁脱落，却藉此绳悬于空中的现象。这些悬吊泥块已无法依原法重新架回壁上，因木钉已无法固定在岩壁上并承载重量。所以必须采用新的加固方法。首先必需将已经没有用的原有加固物的残余部分清理出，并且揭下受危的部位，然后再以定位销、螺栓、螺丝与钢丝、以及木钉及绳索的方式等等，重新加固。品质优良并且适用的螺丝及钻钉极不易得，即使在我们北京也无法于短时间内找到适用以及足够的钻钉。因为携自德国的器材不足，所以我们必须以应变的方式来解决此短缺问题。各项加固工作之细节可见附图说明（图 23-31）。基本上，所采用技术仅为简单之螺栓钻入及支撑架柱，在此无必要一一加以详述。

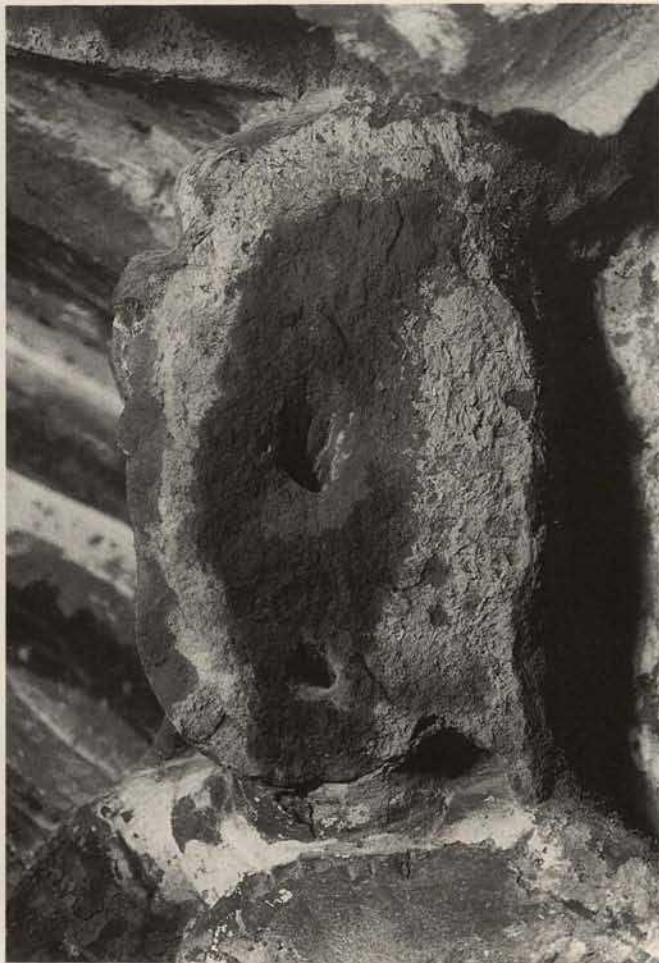
24

den Bildunterschriften zu entnehmen (Abb. 23-31). Im Prinzip waren es einfache Verschraubungen bzw. Verschläuderungen.

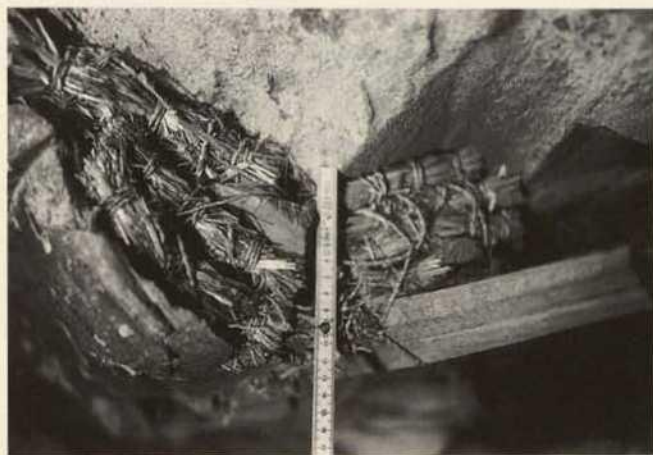
30

Abb. 30. Die Spalten zwischen Gestein und Lehmergezung werden mit kleinen Strohbundeln ausgefullt (Sicherungsarbeiten im Sommer 1995)

After the mechanical stabilization, repairs were carried out on the damaged clay figures to the extent that a clear reconstruction of missing elements was possible. Damaged areas were filled in enough that dust deposits could not develop so quickly in the future and that birds could not find a place for nesting. The repair mortar consisted of local clay with additives of pit lime and chaff. Larger cavities were filled in with straw.

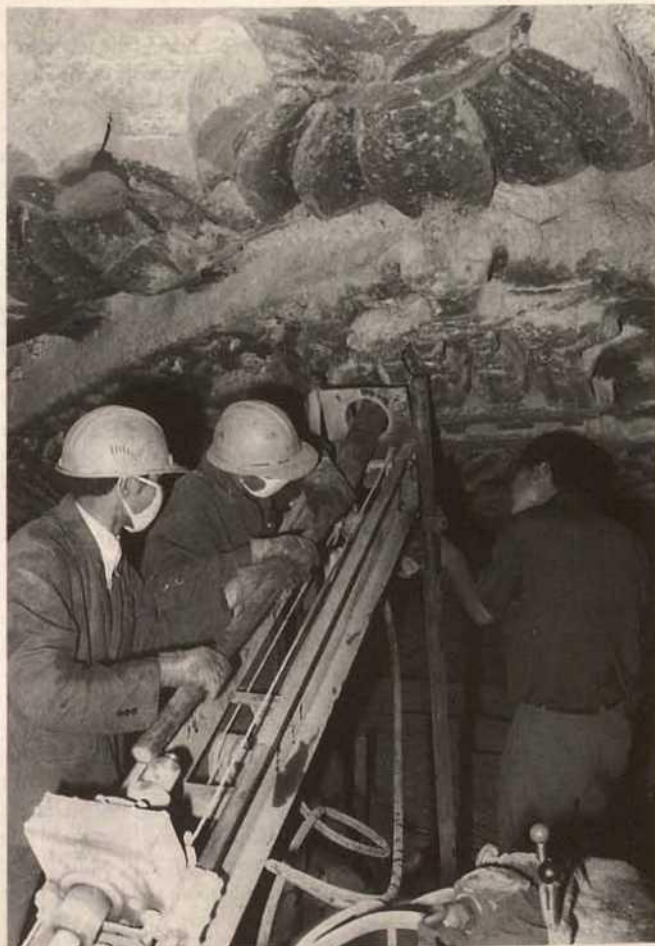
Abb. 32.-35. Bohrarbeiten in der Höhle des Großen Buddha im Sommer 1995

Fig. 32.-35. Drilling operations in the grotto of the Great Buddha in summer 1995

图 32. - 35. 1995 年夏季于大佛洞内所进行的钻洞工程

Stone reliefs with visible cracks were stabilized with metal dowels 20-30 cm in length. Threaded rods with conical nuts, expansion shells and washers served as dowels. The shells expand when the nuts are tightened; the washers and nuts secure the stone relief. Where necessary, doweled stabilization brackets of wire were stretched over the endangered reliefs.

浮雕石像若有可见之裂隙，则用 20 至 30 公分长之金属定位销固定。定位销由具有螺纹的钢杆附锥状螺帽、可裂销荚及销板组成。旋入螺帽时，销荚张开，销板及螺帽即可固定石浮雕。此外亦视情况所需，必要时亦将两端具钻钉之加固用骑马钉绷在浮雕面上。
