## Baugeschichte für Architekten

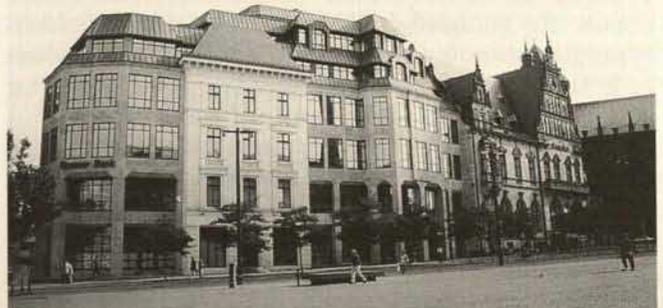
Abb. 1 b. Die klassizistische Fassade der Bremer Bank wurde 1978 abgebrochen, um danach als Verblendung vor dem Neubau von 1979/80 wieder aufgebaut zu werden. (Zustand 1980)

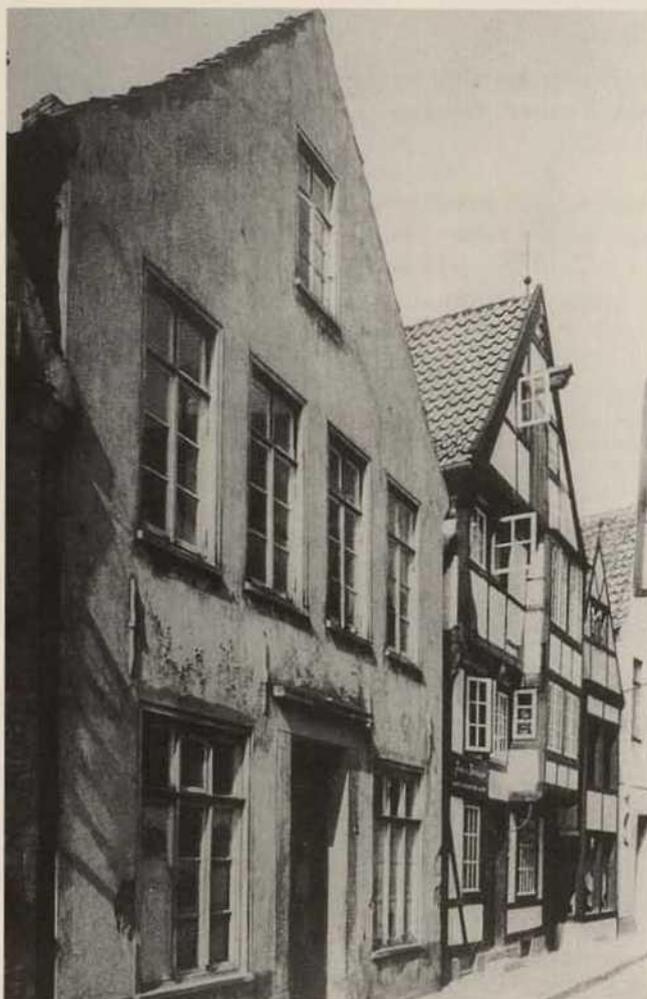
Abb. 3 a. Bremen, Schnoor-Viertel vor der Sanierung, Haus Nr. 38 vor dem Abriß von 1968

*Beispiel:* Schnoor-Viertel in Bremen vor der Sanierung (Abb. 3 a) und nach der Sanierung (Abb. 3 b). Hier wurde in der – in diesem Fall durch Abriß entstandenen – Baulücke Sichtbeton für angemessen gehalten.

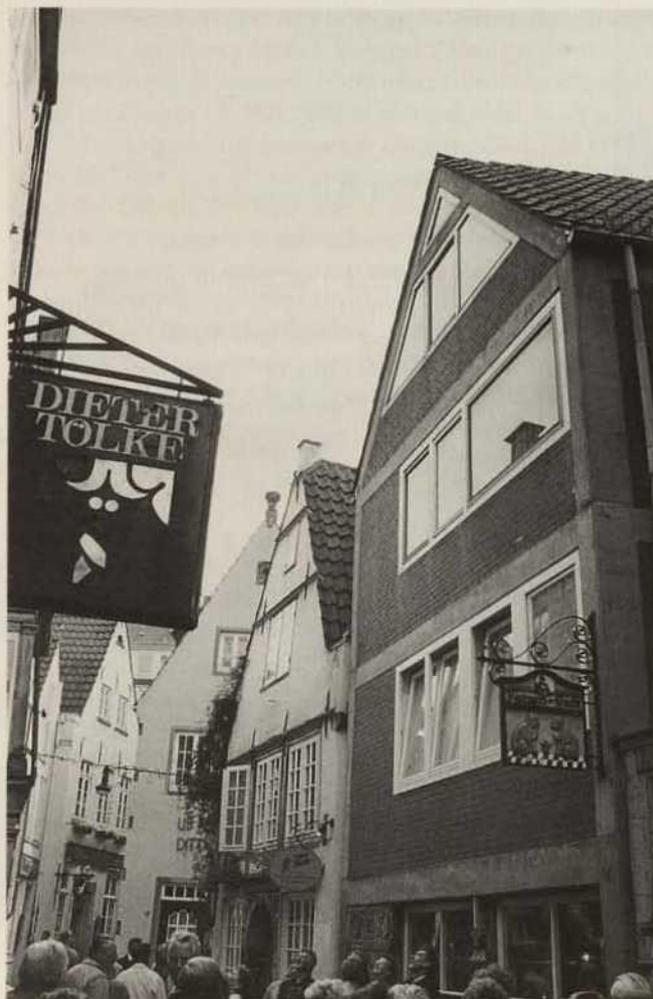
Abb. 3 b. Bremen, Schnoor-Viertel nach der Sanierung, Neubau des Hauses Nr. 38 (Katzen-Café)
