Denkmalpflegerische Voruntersuchungen - Beispiel Brandenburg

MOLKENMARKT 24

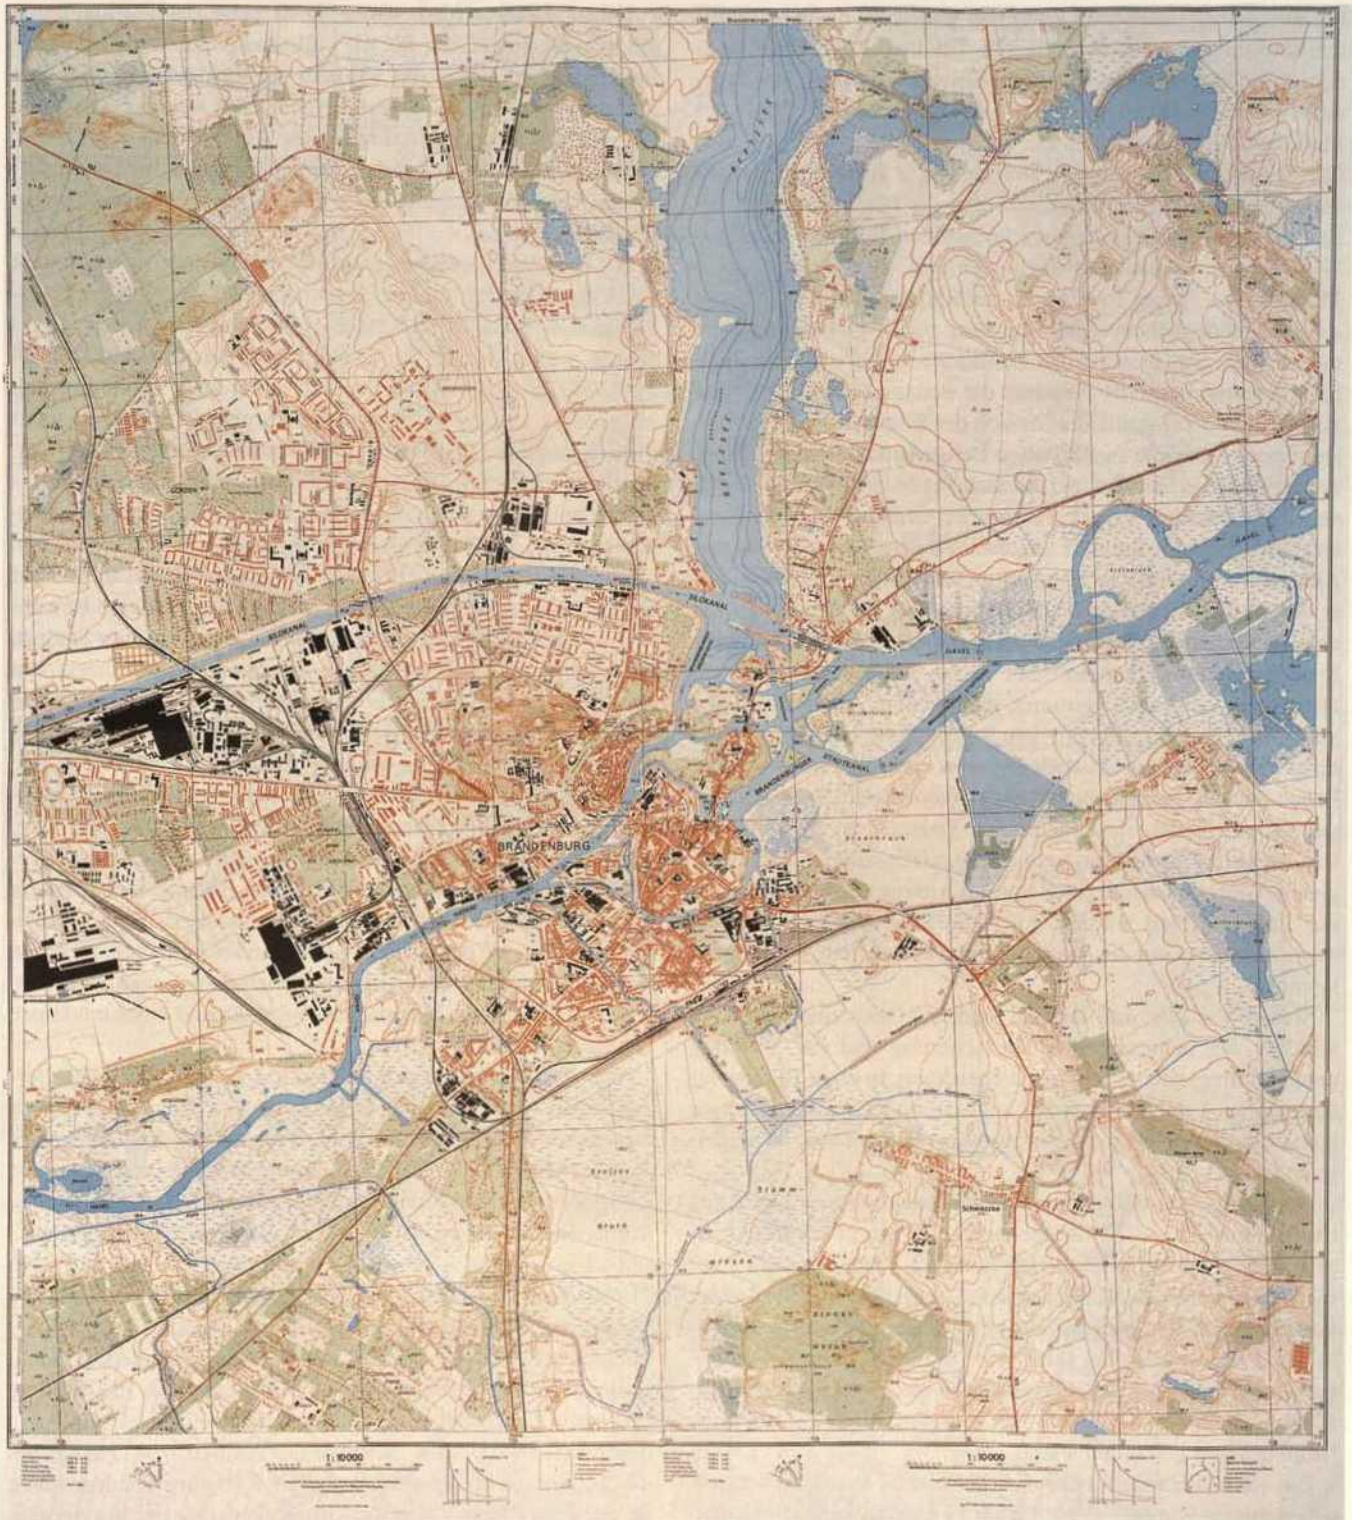
Abb. 8. Brandenburg, Übersichtsplan (1988).

chenden kunsthistorischen Rang und stellen bis heute wesentliche stadtbildprägende Dominanten dar. Die in die Havellandschaft eingebetteten drei Stadtkerne werden durch Wasserläufe noch heute voneinander deutlich getrennt (s. Abb. 8). Reste der Stadtbefestigung markieren die Grenzen von Alt- und Neustadt. Die Verbindungsdämme der Dominsel zur Altstadt bzw. Krakauer Vorstadt werden durch seit dem 13. Jahrhundert dort befindliche und heute umfangreiche Mühlenkomplexe markiert. Während die Altstadt mit der heute noch erlebbaren Abfolge Marienberg – Plauer Tor – Markt mit Rathaus – Gotthardtkirche – Kietz und dem ehemaligen Übergang zur Dominsel und ihrem unregelmäßigen Grundriß den Zusammenschluß mehrerer Siedlungen verrät, stellt die Neustadt die einzige Neugründung der Askanier im 12. Jahrhundert östlich der Elbe dar. Der Grundriß zeigt noch heute die planerischen Leitgedanken: Der aus Magdeburg über das Steintor und die Steinstraße einströmende Fernverkehr wurde durch den herzförmigen Grundriß und den Knotenpunkt der vom Steintor abgehenden Straßen sofort auf die ganze Stadt verteilt. Der Hauptstrom führte zum Markt und sollte dort aufgehalten werden, da ursprünglich die Weiterfahrt ab dem Neustädter/Molkenmarkt über die Dominsel in Richtung Spandau-Berlin-Lebus nur über kleine Gassen möglich war. Neuerdings wird auch vermutet, daß die durch die Hauptstraße gebildete Querachse erst mit dem Bau der Langen Brücke als direkte Verbindung zur Altstadt entstand und nicht zur ursprünglichen Planung gehörte. Natürlich gibt es mehrere Brüche im regelmäßigen Gefüge des Stadtplanes. So ist der an der Stelle des Pauli-Klosters vorher dort befindliche markgräfliche Hof mit eigenem Wertesystem der Straßen nach Auszug der Markgrafen in die Stadt integriert worden. Auch das Deutsche Dorf ist noch heute als bereits vor der Stadtgründung bestehende Siedlung erkennbar.

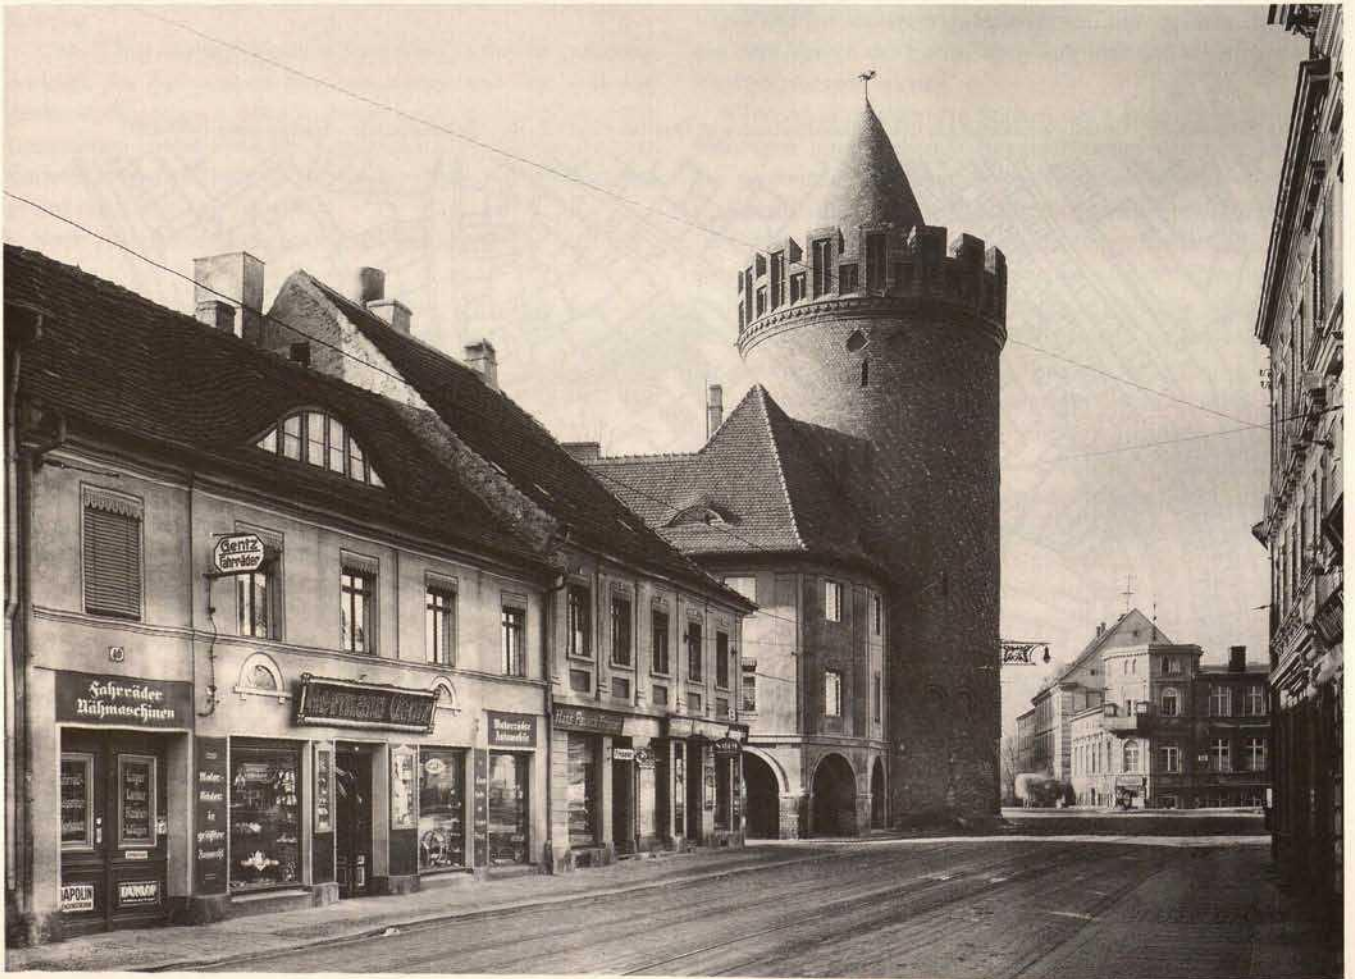
Abb. 11. Brandenburg, Steinstraße mit Steintorturm (Zustand 1928).

den Teilen Altstadt, Neustadt und Dominsel zusammensetzt, sind nicht nur das bis ins Mittelalter zurückgehende Straßennetz und in weiten Teilen die alte Parzellenstruktur, sondern auch Hauptwerke der märkischen Bürgerhausarchitektur aus allen Stilepochen seit der Gotik erhalten (Abb. 11 und 12). Die Struktur der Straßen, der Hausbestand sowie die mittelalterlichen und barocken Kelleranlagen erlauben noch heute Rückschlüsse auf die soziale Topographie früherer Zeiten. Kirchen und Klosteranlagen des Mittelalters besitzen weit über die Mark hinausrei-

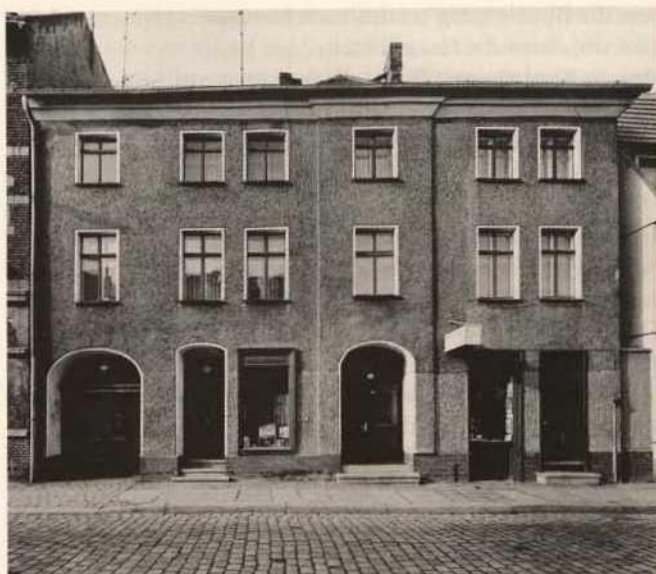
Abb. 13. Brandenburg, Molkenmarkt 24, Fassade (Zustand 1992).

Bei der Schnellerfassung, so sinnvoll sie zunächst war, wurde rasch deutlich, daß nur eine systematische Erfassung des Hausbestands wissenschaftlich fundierte Denkmalbegründungen erlauben würde. Wie es beispielhaft das Haus Molkenmarkt 24 (siehe S. 26) zeigt, verbergen sich hinter stark verstümmelten oder durch modernen Rauhputz verdorbenen Fassaden unter Umständen Häuser, die durch ihren baugeschichtlichen Wert, eine wenig veränderte Innenstruktur oder bemerkenswerte Details besonderes Interesse beanspruchen. Intakte Fassaden (z. B. Gorenberg 14) verdecken dagegen mitunter ein entkerntes und »steril saniertes« Haus. Diese bekannten Tatsachen treffen auf Brandenburg ganz besonders zu. Hier gilt es, bei vielen Bewohnern erst wieder das Bewußtsein für die Qualitäten ihrer Stadt zu wecken. Bezeichnend ist die Aussage eines Hausbesitzers, der sein unter Denkmalverdacht gestelltes barockes Haus abreißen möchte: Wer eine historische Stadt sehen wolle, könne ja nach Quedlinburg fahren. Eine solche Einstellung, so befremdlich sie wirken mag, erklärt sich aus der geschilderten Situation in Brandenburg während der letzten Jahrzehnte. Den Verlust an städtebaulichen Qualitäten zeigt die Behandlung eines Hauses in der Mühltorstraße besonders eindringlich. Dessen leerstehender linker Teil befindet sich zwar im Verfallszustand, dafür blieb jedoch die Fassade des späten 18. Jahrhunderts erhalten. Dagegen wurde die Instandsetzung des rechten Teils vor etwa 20 Jahren mit dem Verlust der historischen Substanz und einer modernen Rauhputzfassade erkaufte.

Fassade: Moderner Rauhputz, Durchfahrt in linker Achse, Haustür in 4. Achse v. l., dazwischen Läden; ehemals hatte das Haus eine Stuckfassade mit gequadrerten Lisenen an den Hausecken sowie die 1. und 4. Achse v. l. rahmend, Lisenen waren unterbrochen durch bandförmiges Gesims zwischen den Obergeschossen, profilierte Fensterfaschen, im 1. Obergeschoß mit Ohrenbildung, profiliertes, mit den Lisenen verkröpftes Traufgesims.

e) nach 1957 Fassade modernisiert (Beseitigung der alten Gliederung).

Maßnahmen: Dokumentation des überlieferten Zustandes vor den Baumaßnahmen (Aufmaß, Fotos); genaue Bauuntersuchung (Hauskonstruktion, Bauphasen, Funktionsanalyse); Ermittlung ehemaliger Farbfassungen (insbesondere an solchen Putzteilen, die nicht zu halten sind); Einbeziehung einer möglichst großen Zahl von originalen Bauteilen bei der Sanierung (Hölzer, Ausfachungen, Türen, Fenster, Treppe); Wiederherstellung oder Neugestaltung der Fassade; Sicherung und Einlagerung nicht mehr benutzbarer Hölzer für eine spätere dendrochronologische Datierung, die besonders beim giebelständigen Hausteil von großem Interesse für die Forschung wäre.
