Die Restaurierung der Wieskirche

Restoration of Die Wies

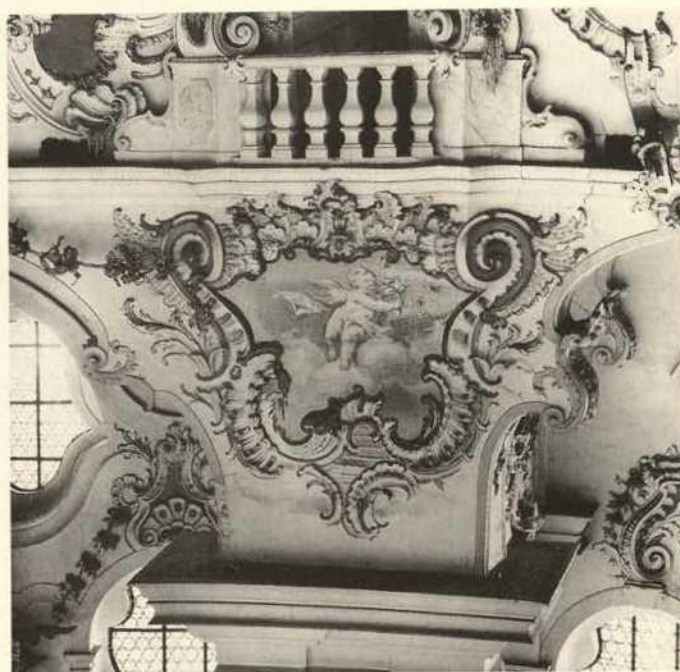
Abb. 1, 2. Wieskirche, Stuckrahmen der Seligkeitskartuschen mit den für diese Bereiche typischen Putz- und Stuckschäden (1986)

Fig. 1, 2. Die Wies, stucco framing on the cartouches of the Beatitudes with deterioration typical for the plaster and stucco (1986)

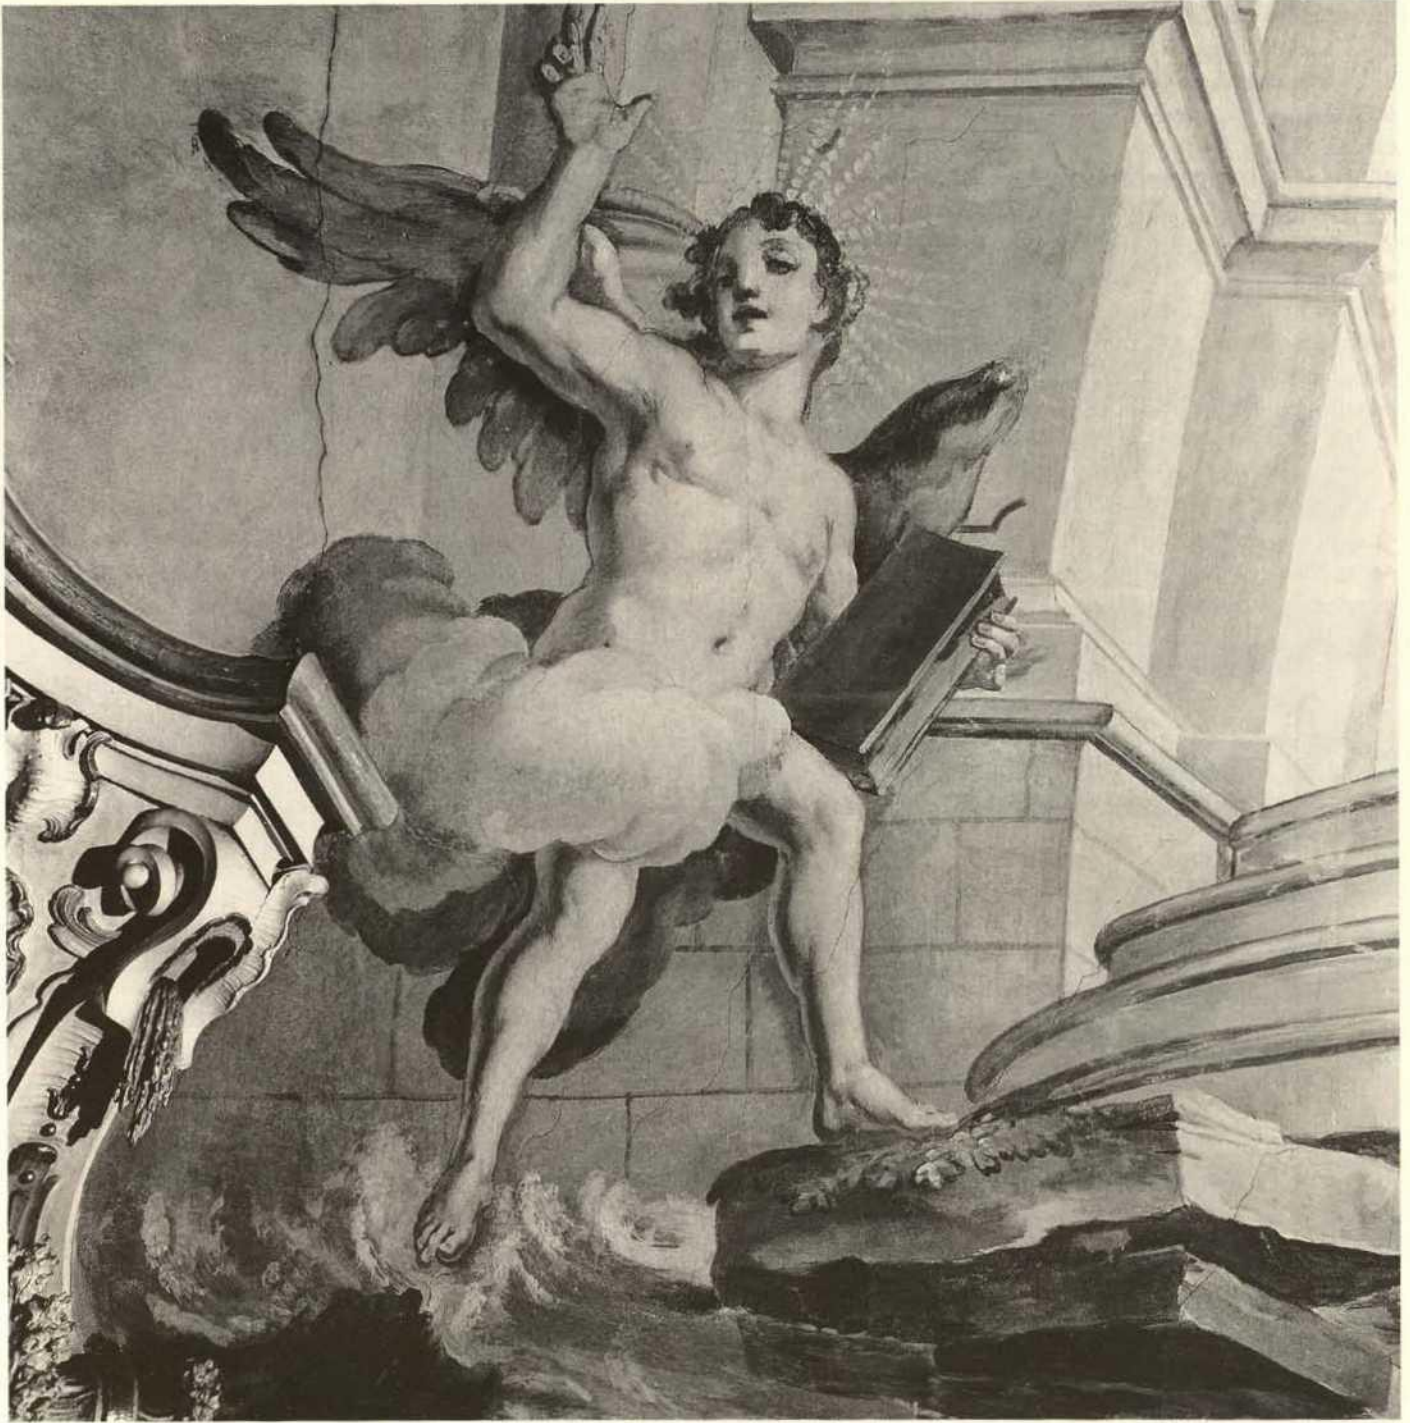
Abb. 4. Zentralraum, Deckenbild; Engel am verschlossenen Tor zur Ewigkeit
 Fig. 4. Central space, ceiling painting, angel at the closed portal to eternity

Die Deckenfresken Johann Baptist Zimmermanns wurden im wesentlichen «nur» gereinigt und von starkem Pilzbefall befreit, einige Risse ausgebessert. Vor allem das Chorfresko war noch in ursprünglicher Frische und einem insgesamt optimalen Zustand erhalten, ebenso weite Partien des Hauptbildes. Daß sich hier in einigen Bereichen die darunterliegende Lattung durchzeichnet, wurde hingenommen, da man selbstverständlich

The ceiling frescoes by Johann Baptist Zimmermann were on the whole “merely” cleaned and freed of severe fungus attack; a few cracks were repaired. The choir fresco in particular was preserved in its original freshness in an overall optimal condition, as were extensive sections of the main painting. The fact that the lathing shows through in some places was tolerated, as overpainting was understandably to be avoided. The critical problem in Die Wies was thus not the ceiling frescoes but rather the conservation and restoration of the decorative scheme in accordance with the plan described above, as derived from the

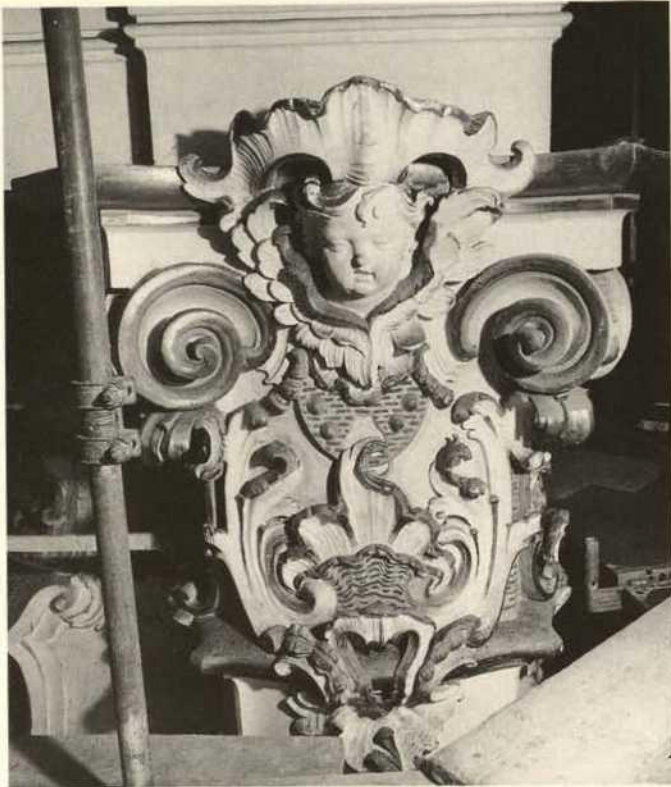
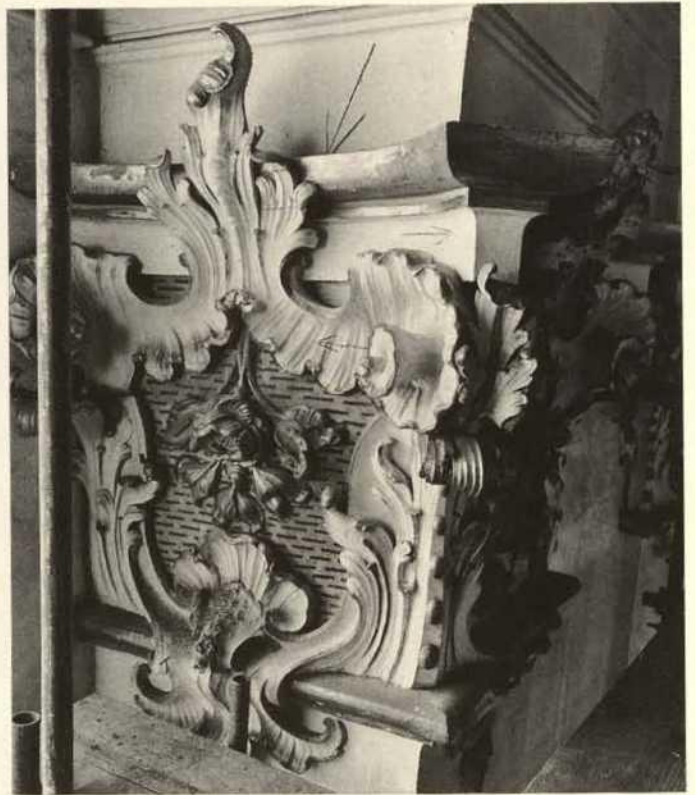
Fig. 2, 3. Die Wies; capitals in the central space before restoration began

Abb. 2, 3. Wieskirche; Kapitelle aus dem Zentralraum; vor Beginn der Restaurierungsarbeiten

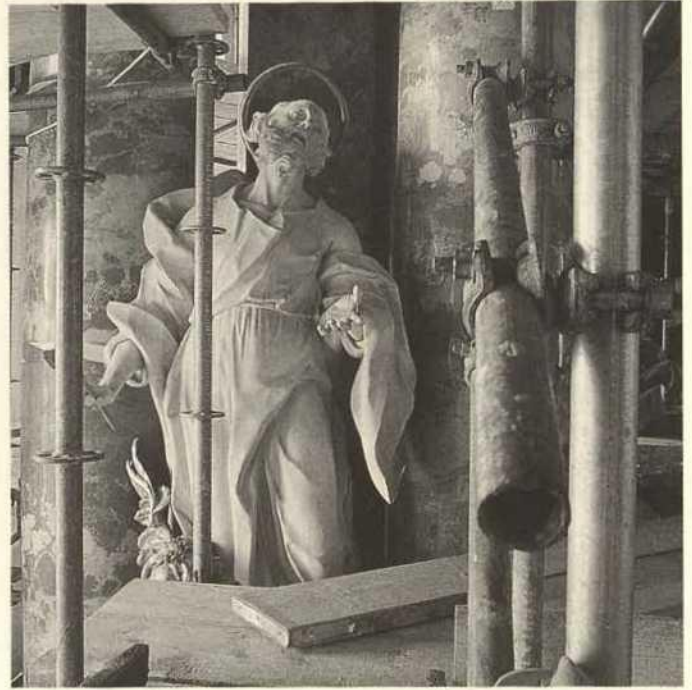
Fig. 6. The Evangelist St. Mark, painted wooden sculpture on the high altar

Abb. 6. Evangelist Markus, gefaßte Holzskulptur am Hochaltar
