Zweck, Methoden und Formen restauratorischer Arbeitsdokumentationen

Mit einem Beitrag von Achim Bunz zur photographischen Dokumentation

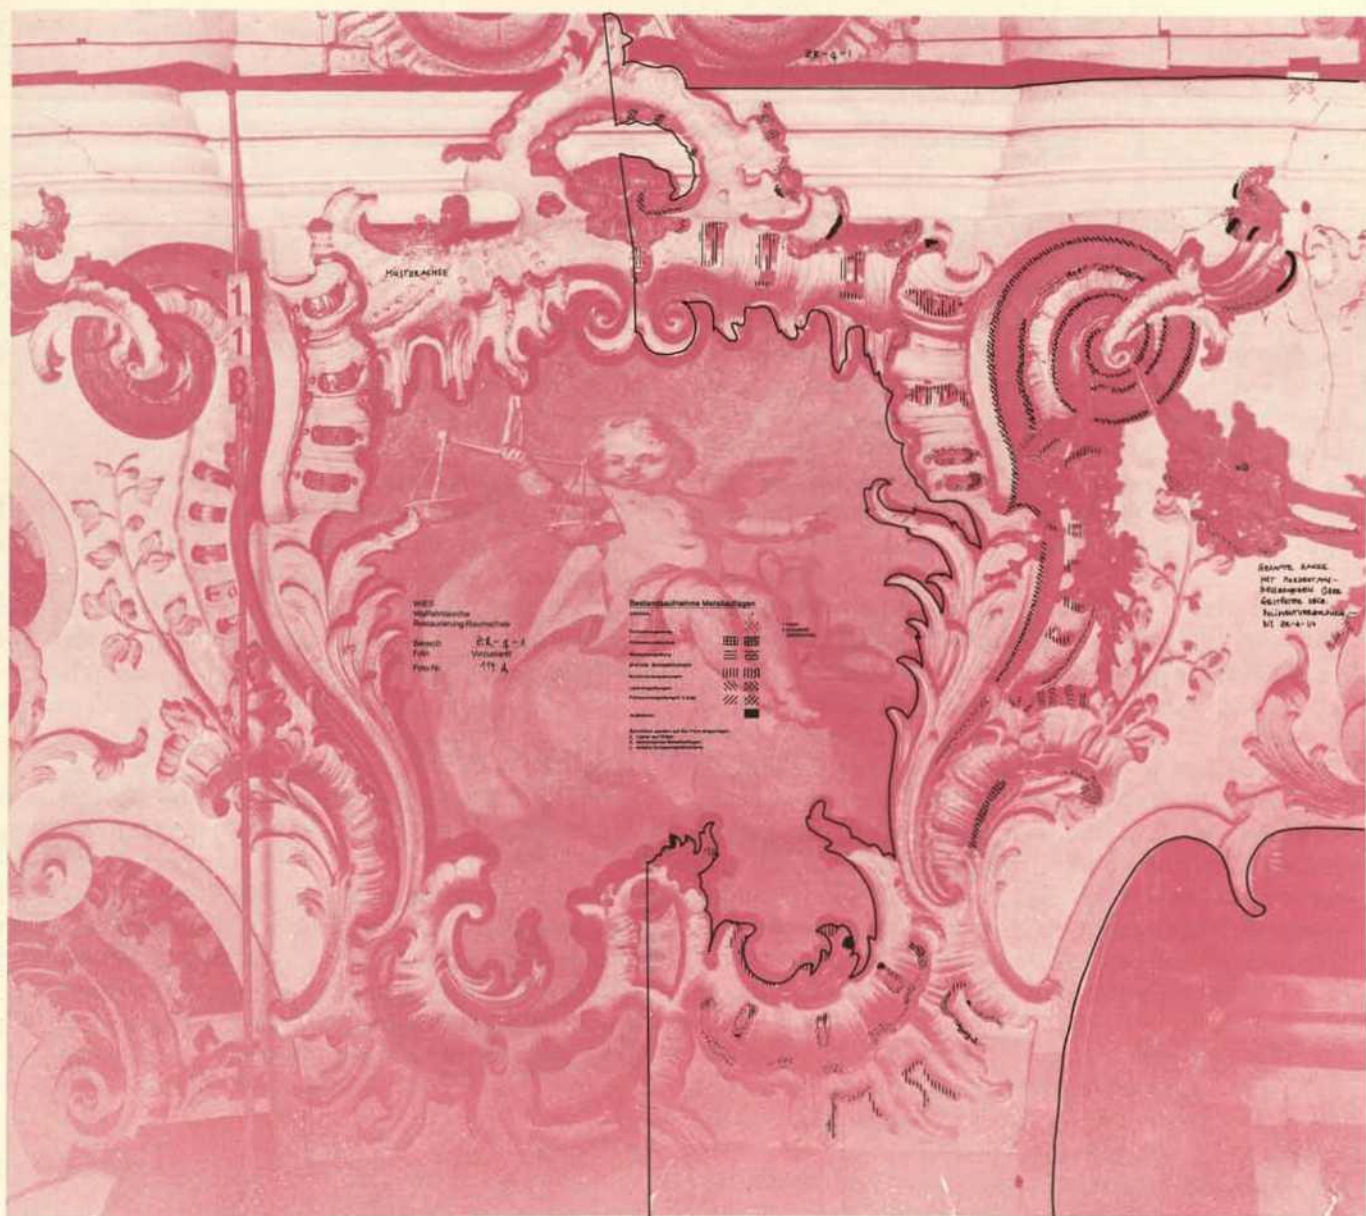
Abb. 6. Beispiel für die zeichnerische Dokumentation der Bestandsaufnahme Metallauflagen im Raumsegment ZR-q, Höhenlage II (Ausführung durch Häfner/Oehmig); Grundlage ist eines der beiden Negative der photogrammetrischen Aufnahme dieses Bereiches; die Legende abgedruckt im Beitrag Häfner/Oehmig, S. 237

Fig. 6. Example of graphic documentation of the findings for the metallic layers in segment ZR-q at height II (by Häfner/Oehmig); with one of the two negatives from the photogrammetric records for this location as the basis; key given in the article by Häfner/Oehmig, p. 237

Metallaufgaben (Abb. 6)

Vorgefundener Bestand:

- originale Polimentvergoldung,
- originale Mordentvergoldung,
- originale Polimentversilberung.

Überarbeitungen:

- «Leimgold»-Ausbesserung,
- Mordentgold-Ausbesserung (1905/07),
- Polimentgold-Ausbesserung (1950/51).

Schadensbilder der originalen Metallauflagen:

- Metallauflage in Schollen aufstehend und abblättern,
- Verbräunungen/Verschwärzungen,
- Schädigungen an Überzügen.

Schadensbilder der Überarbeitungen:

- Metallauflage abkrümelnd (durch Abbau des Bindemittels bei «Leimgold» und technischer Mängel bei «Lang»-Vergoldung),
- Metallauflage in Schollen aufstehend und abblättern.

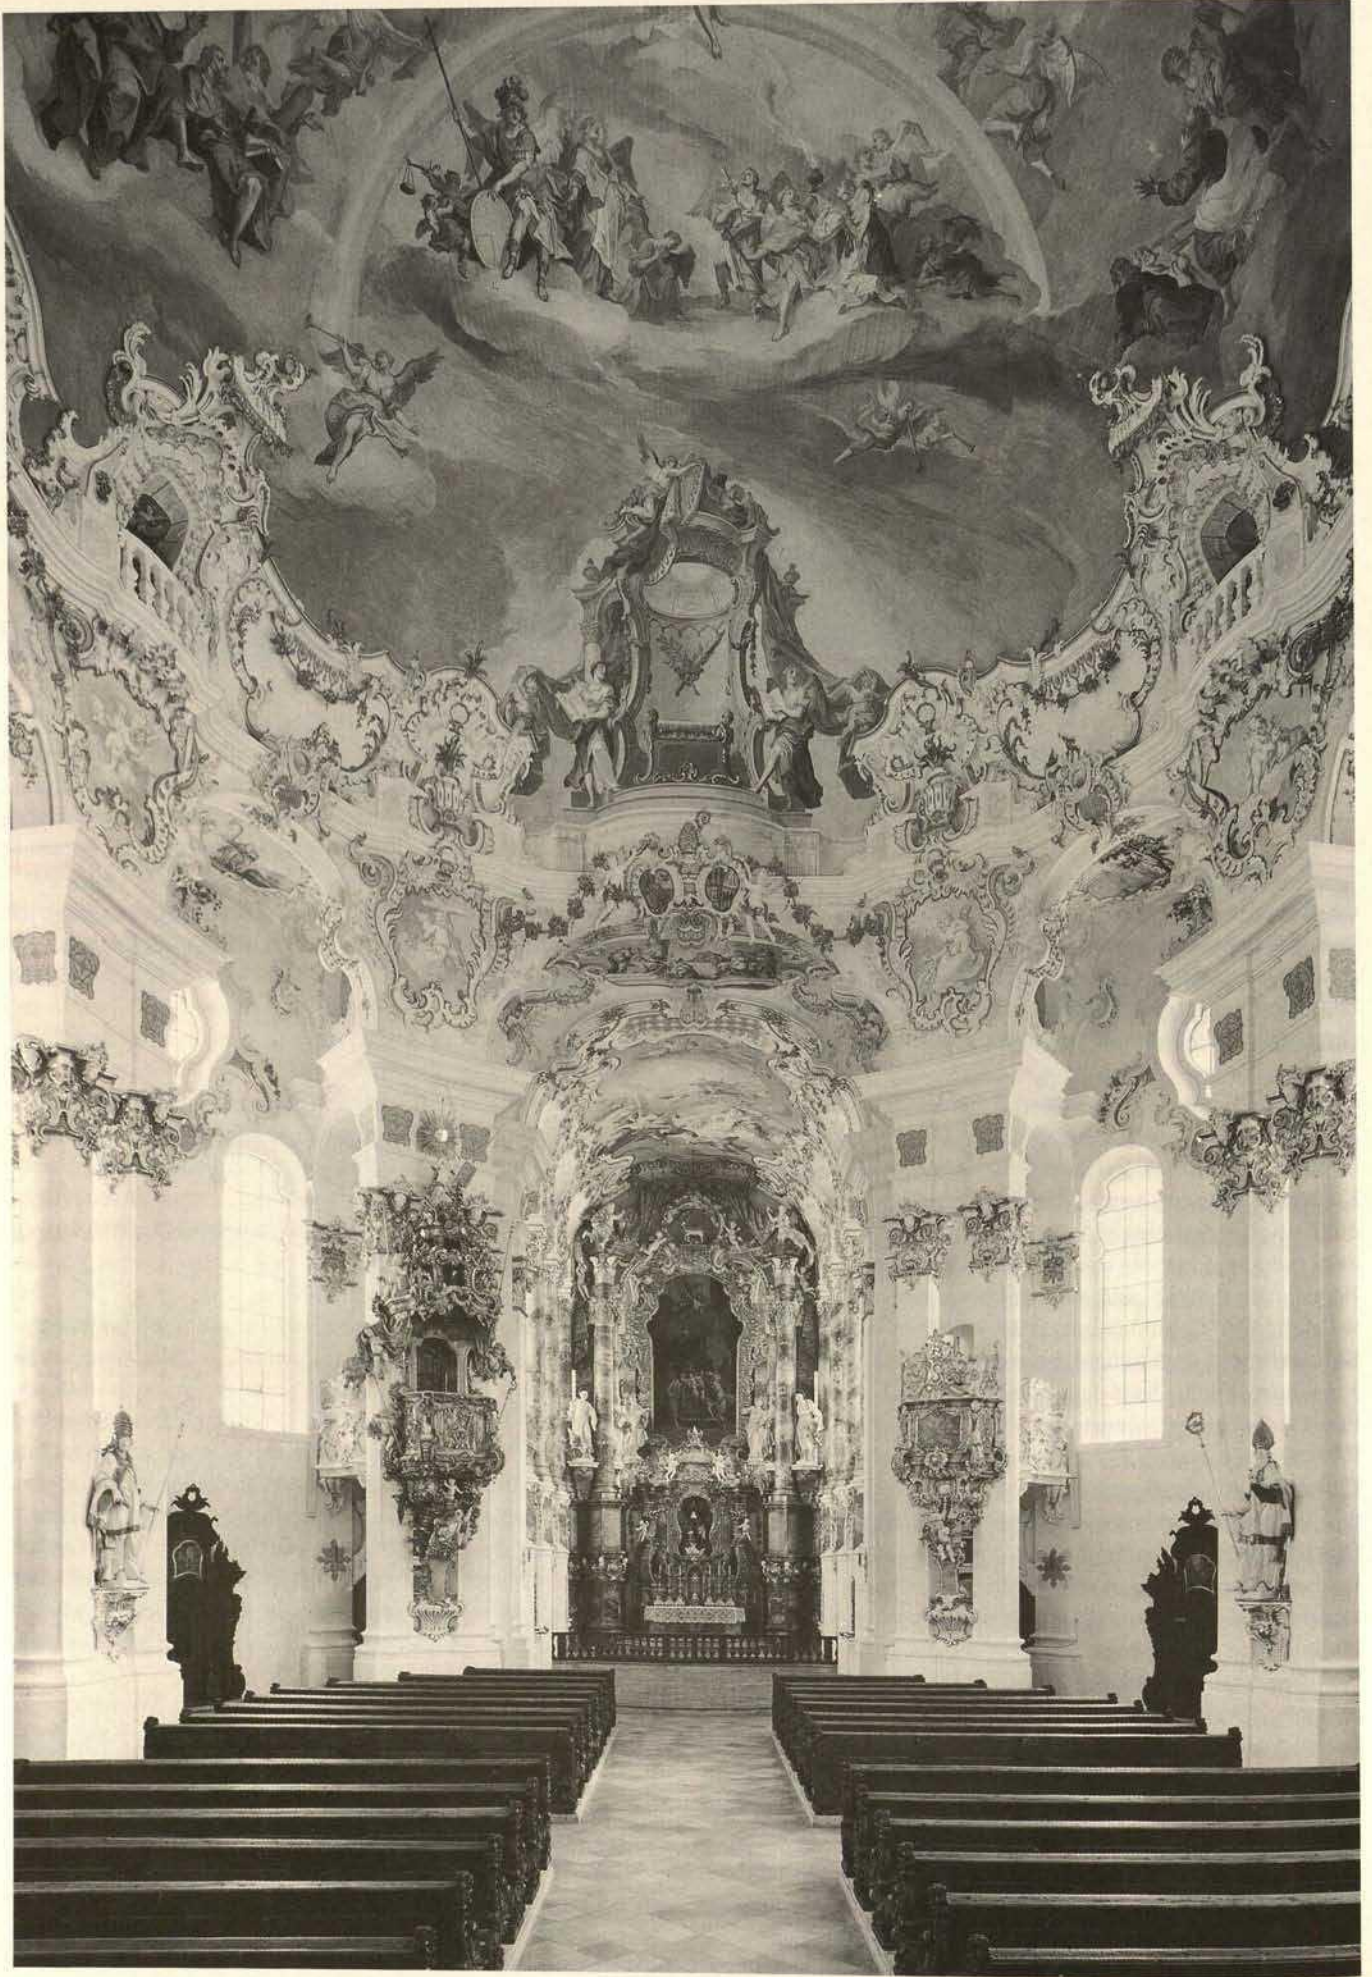
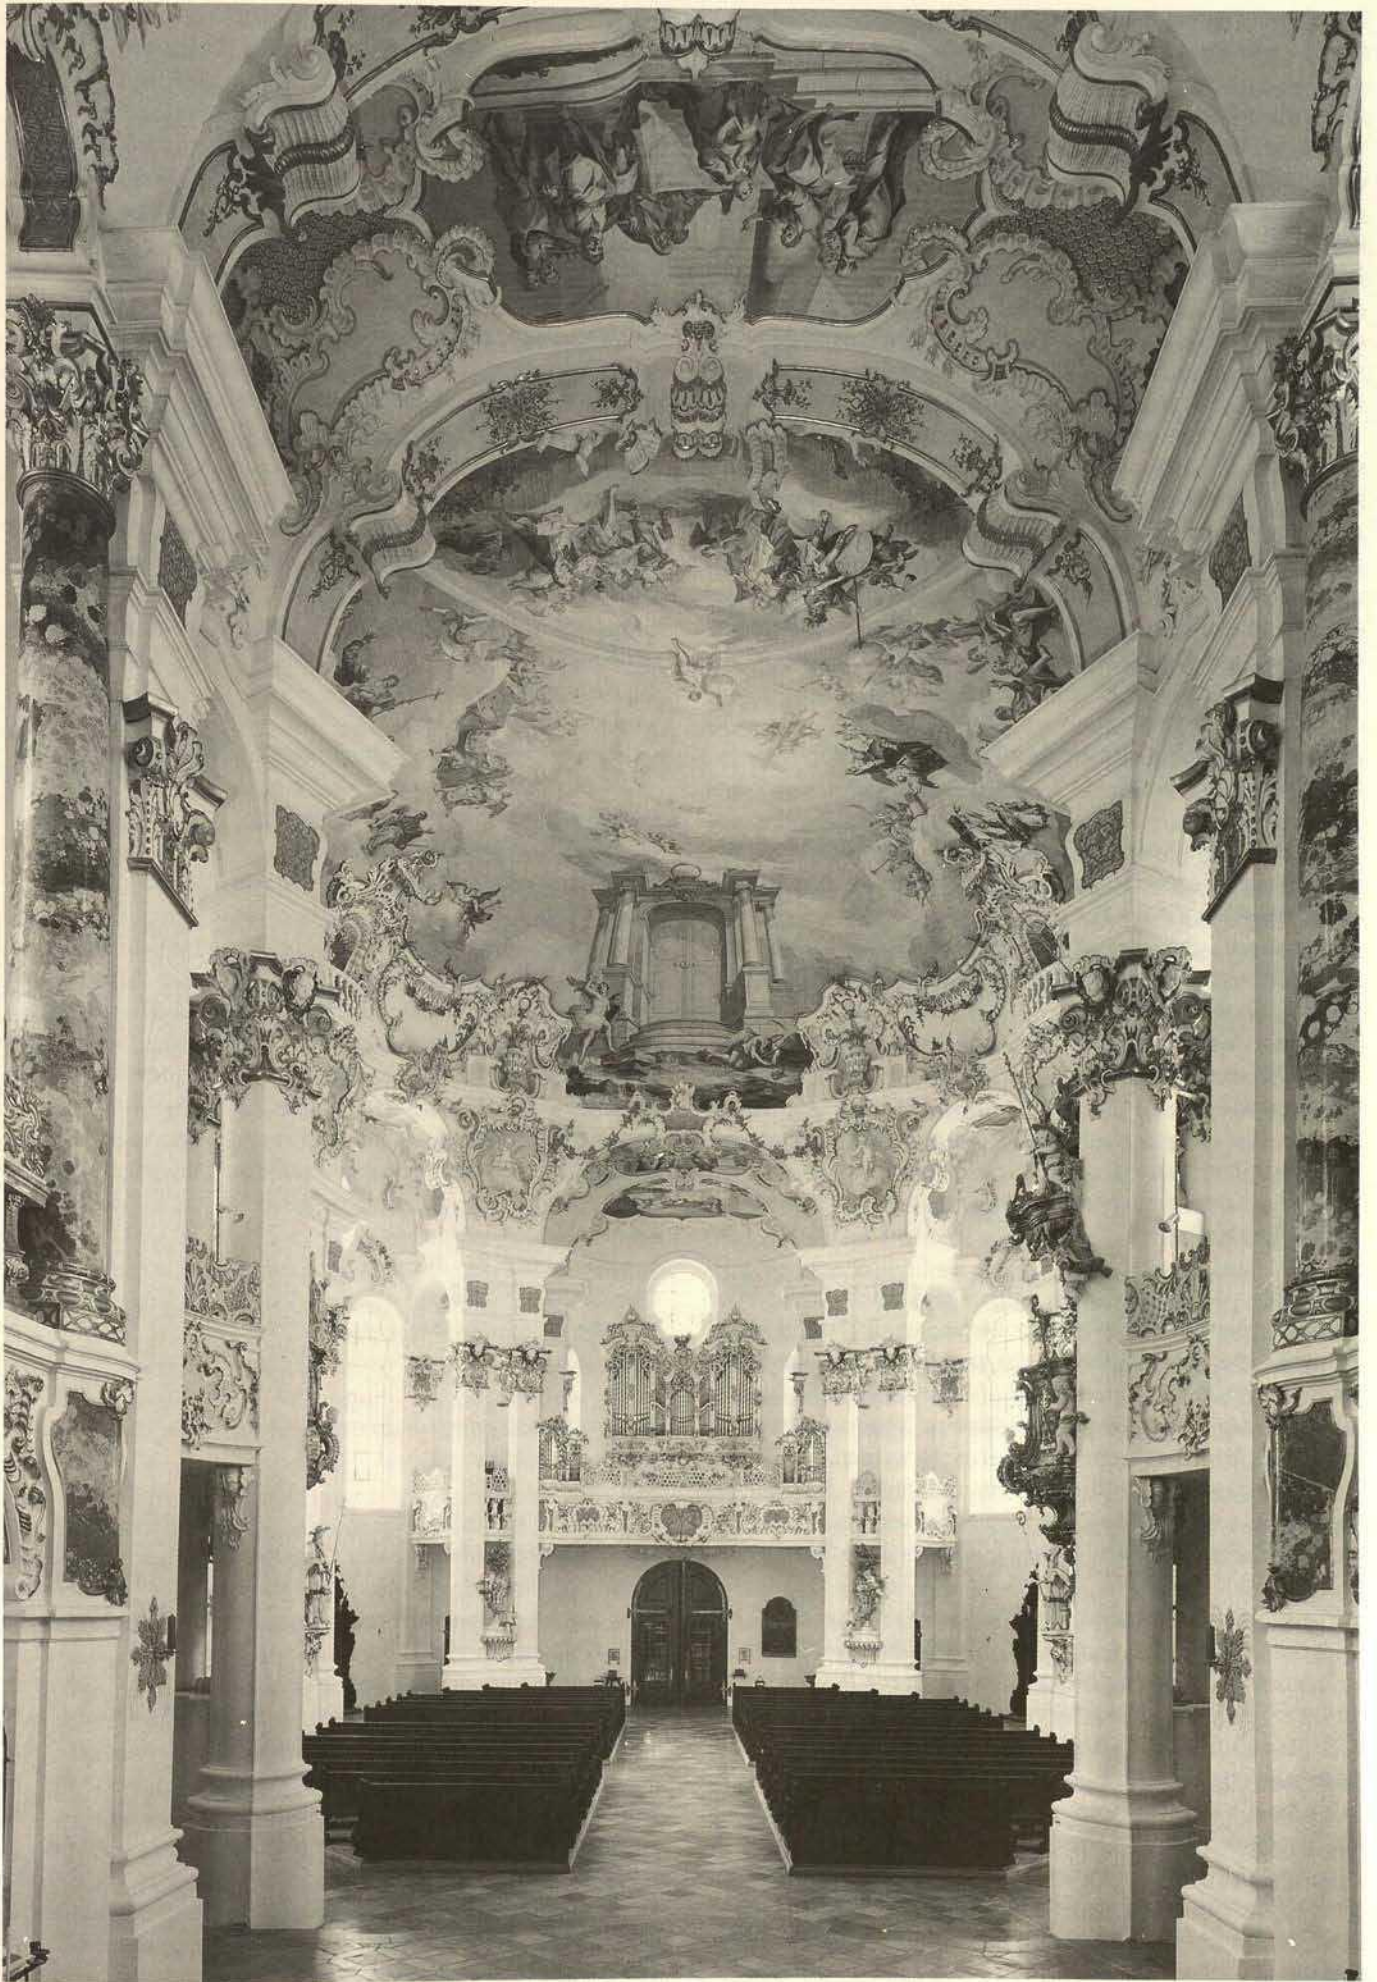
Abb. 10 und 11. Wieskirche; Blick zum Hochaltar und zur Orgelempore; die Aufnahmestandpunkte vermitteln die Symmetrie der Anlage; keine verunklarenden «expressiven» Überschneidungen ▷▷

Fig. 10 and 11. Die Wies; views toward the high altar and the organ gallery; the photographer's position conveys the symmetry of the design; no confusing "expressive" overlappings ▷▷
