## Die mikrobiologischen Untersuchungen in der Wieskirche

## Die Untersuchungen in der Wieskirche

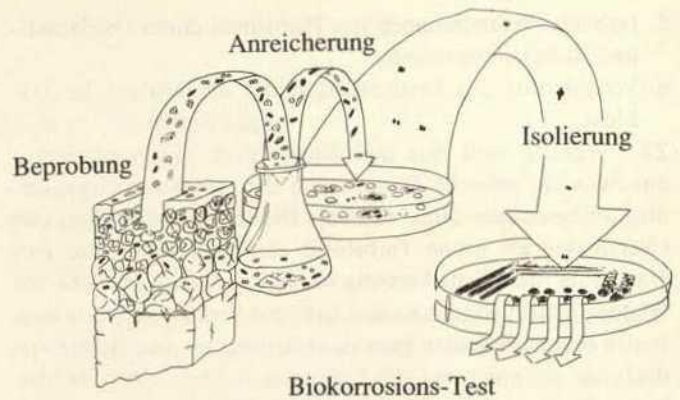
Abb. 1. Aufarbeitung von Proben nach Materialentnahme

Fig. 1. Handling of samples after their removal

Aus dem in Abbildung 1 schematisch dargestellten Verfahren ergibt sich, daß die Anzahl der Keime in der Ausgangsprobe zumindest so groß sein muß, daß auf jeden Nährboden eine geringe Menge von Mikroorganismen aufgebracht werden können.

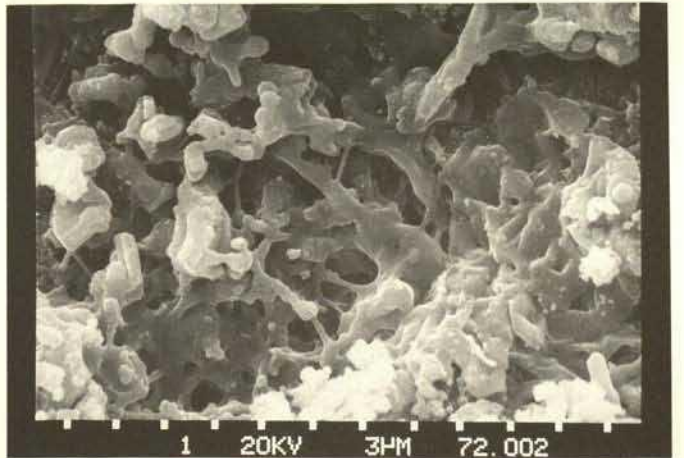
Abb. 3–10. Proben pilzbefallener Oberflächen aus den Deckengemälden der Wies unter dem Rasterelektronenmikroskop; Pilzhyphen, die in die Malschicht eindringen, Lockerung, Rißbildung (7), das Absprengen von Schollen und damit Substanzverluste (8, 9) verursachen können; Pilzhyphen mit organischen Materialüberlagerungen aus mikrobieller Schleimproduktion oder vorhergehenden Sicherungsmaßnahmen (10)

Fig. 3–10. Samples of surfaces attacked by fungus from the ceiling paintings of Die Wies seen under a raster electron microscope; fungi that have penetrated the paint layer and can cause loosening, formation of cracks (7), breaking off of clumps (8, 9) and thus loss of substance; fungi with overlapping of organic materials from microbiotic mucilage production or from previous stabilization measures (10)

Es konnte hier gezeigt werden, daß mit der zuvor erwähnten Ausnahme alle im Rasterelektronenmikroskop untersuchten Proben eine massive Besiedlung durch Pilze zeigen. Diese Pilzhyphen dringen bis in die Tiefe der Mal- und Putzschichten vor (Abb. 5, 6), d. h. bei Quellungsvorgängen im Zuge von Feuchte- wechseln wird der gesamte Materialverband bis in die Tiefe durch diese Bewegungen beeinträchtigt, was letztlich zur Auflockerung führt. Rißbildungen können so induziert oder verstärkt werden (Abb. 7), aber auch das Absprengen ganzer Schollen erfolgt hier durch massive Myzelbildung, was zu einem Materialverlust führt (Abb. 8, 9). Ferner ergab sich, daß viele der Hyphen stark mit organischem Material überlagert waren, das sowohl aus einer mikrobiellen Schleimproduktion als auch von vorhergehenden Sicherungsmaßnahmen stammen kann (Abb. 10).

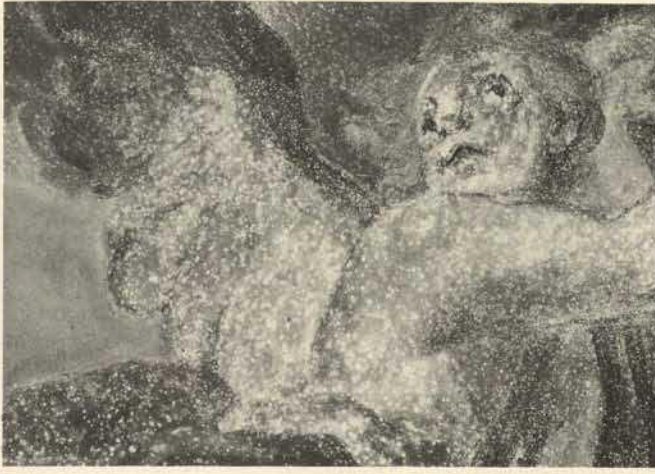
Abb. 14–16, 18–20. Nachweis fluoreszierender Mikroorganismen isolierter Pilzarten, an den Deckengemälden der Wieskirche; Ausschnittsaufnahme mit punktuell auftretender Fluoreszenz (14), fluoreszierender Pilz im Durchlicht (15) und UV-Licht fotografiert (16); fluoreszierende Pilze unter dem Rasterelektronenmikroskop, teilweise unter einem dicken Film organischen Materials wachsend (18–20)

*Fig. 14–16, 18–20. Proof of fluorescent microorganisms, isolated types of fungi on the ceiling paintings of Die Wies; detail photographs of fluorescence occurring in certain places (14), of fluorescent fungi seen in penetrating light (15) and in ultraviolet light (16); fluorescent fungi seen under the raster electron microscope, growing in places beneath a thick film of organic materials (18–20)*

Ein weiteres Schadensbild, das die Deckengemälde der Wieskirche aufzeigen, tritt nur bei der Betrachtung im ultravioletten Licht durch eine punktuell auftretende Fluoreszenz in Erscheinung (Abb. 14). Das geringe Ausmaß der einzelnen Bereiche ließ nicht auf eine durch Lasur induzierte Fluoreszenz schließen.

Tabelle 2 zeigt, daß die Proben mit Fluoreszenzaktivität eine höhere Besiedlungsdichte für Bakterien und Pilze aufwiesen als die Probe ohne Fluoreszenzaktivität. Anschließende Laboruntersuchungen ergaben, daß insbesondere die isolierten Pilzarten unter UV-Licht (365 nm) fluoreszieren. Die gebildeten fluoreszierenden Stoffe wurden teilweise in das Kulturmedium ausgeschieden. Abbildung 15 zeigt einen aus fluoreszierenden Bereichen isolierten Pilz im Durchlicht, Abbildung 16 dasselbe Präparat im UV-Licht (365 nm) fotografiert.
