Rekonstruktion und Neufassung von Baldachin und Draperie am Hochaltar

Mit einem naturwissenschaftlichen Untersuchungsbericht von Elisabeth Kühn

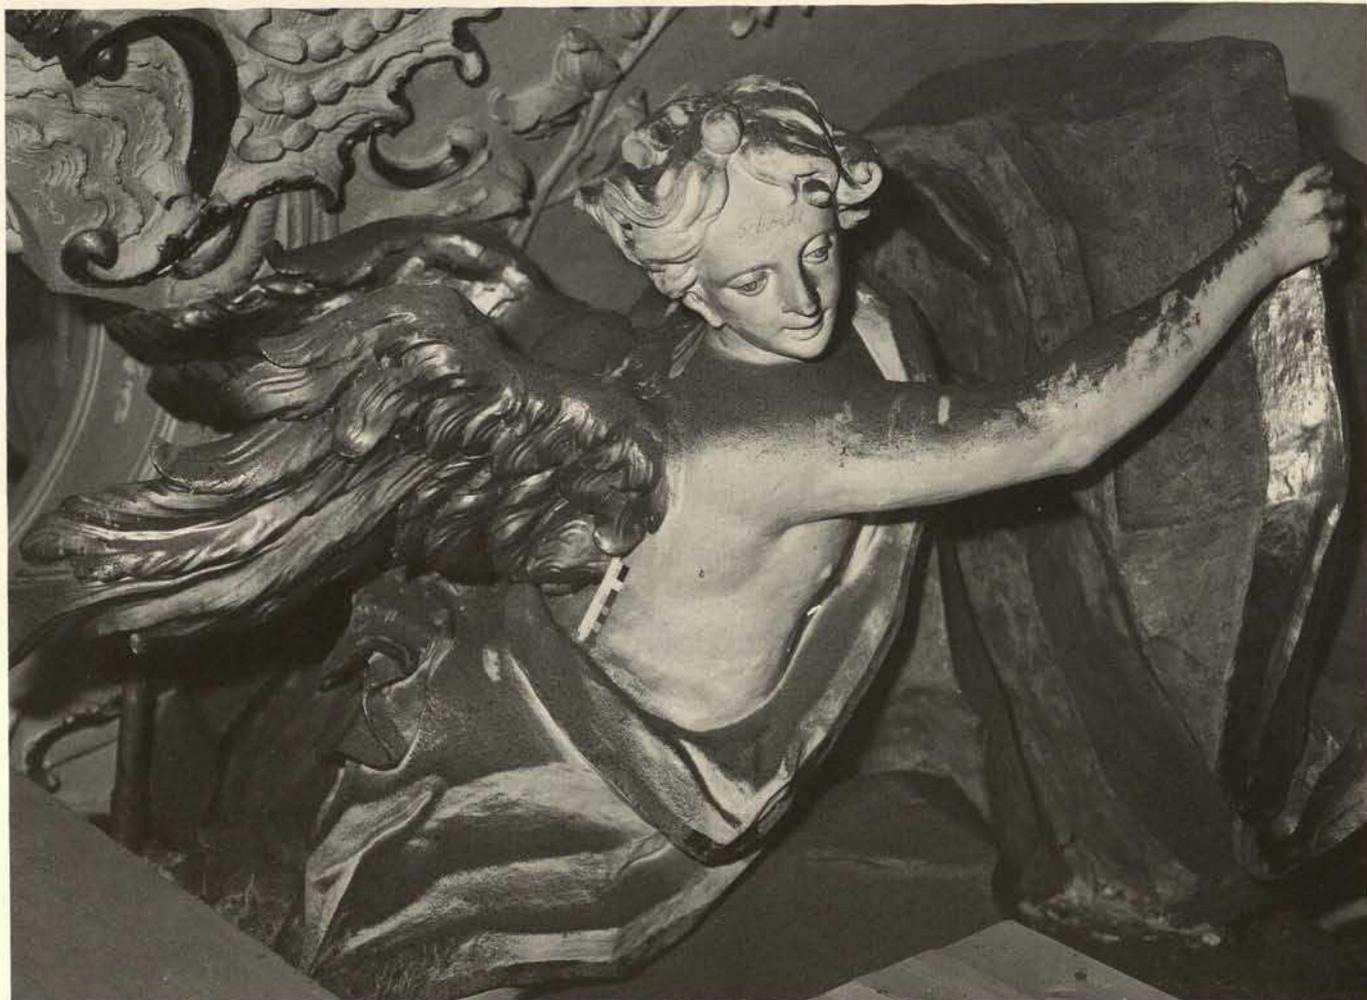
Abb. 1. Hochaltar, Engel, nördlich auf dem Hauptgebälk; Vorzustand mit Schmutzablagerungen, 1986

Fig. 1. High altar, angel to the north on the main entablature; condition in 1986 with deposits of dirt

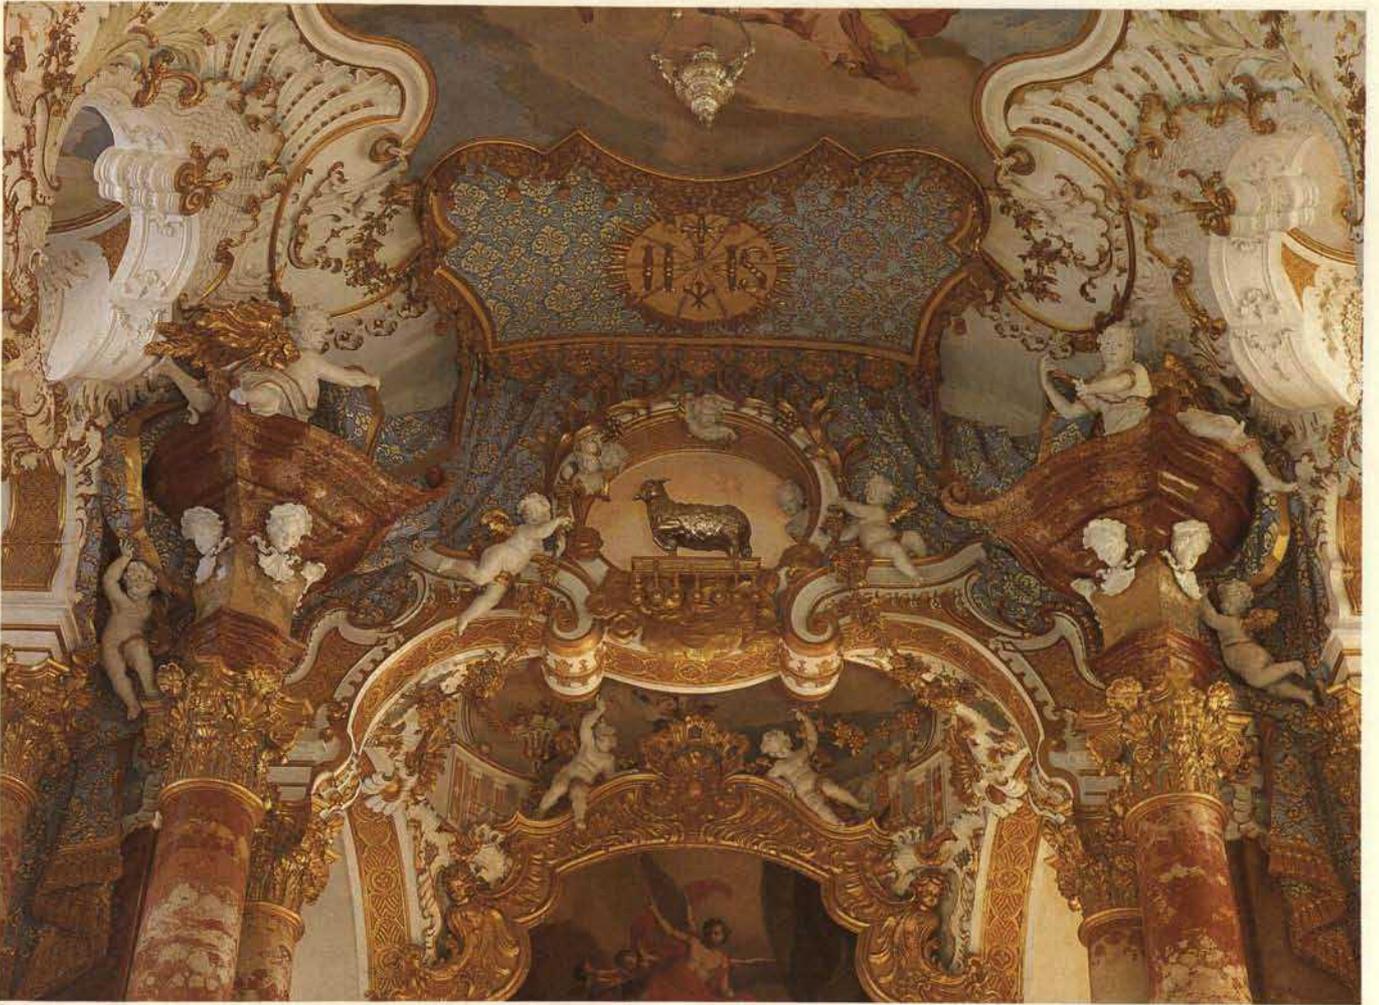
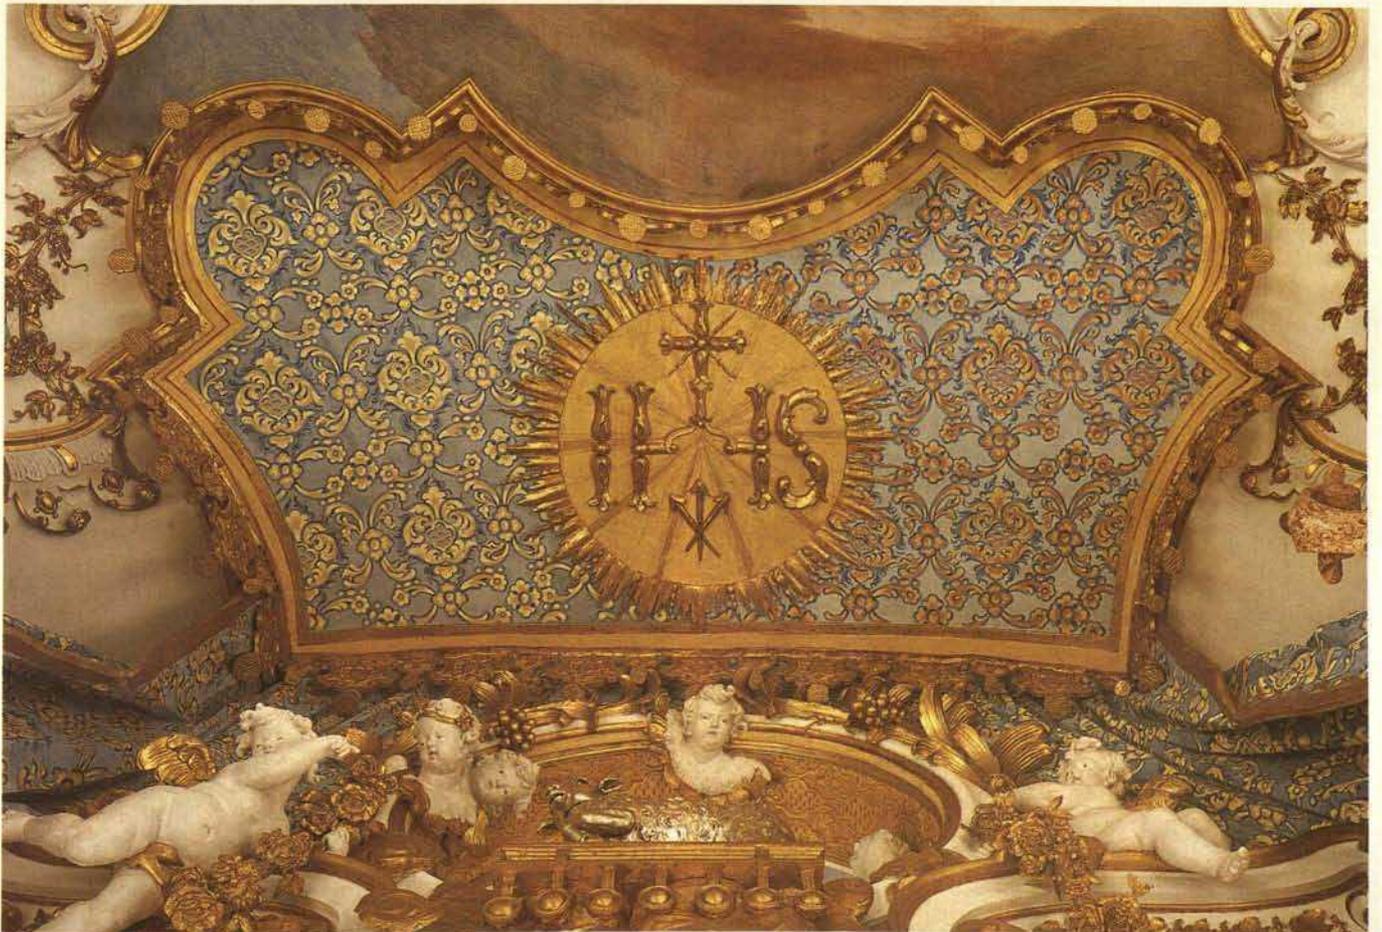
Die schon eingestellte Diskussion über die Neufassung von Baldachin und Draperie des Hochaltars in der Wies lebte wieder auf und führte zu dem Entschluß, die «Zimmermann-Vorlage» in Prien zu untersuchen. Von einem kleinen Gerüst aus konnte der Vorhang des nördlichen Seitenaltars – er war von unten als besser erhalten zu erkennen gewesen – aus der Nähe untersucht und fotografiert werden (Farbtafel XXXIX.5,6). Der Rapport des Musters wurde abgenommen und Proben zur naturwissenschaftlichen Untersuchung entnommen.¹² Das Muster wurde mit den Abbildungen Carl Lambs vom Baldachin der Wies verglichen, und es stellte sich heraus, daß es sich eindeutig um die gleiche Musterung han-

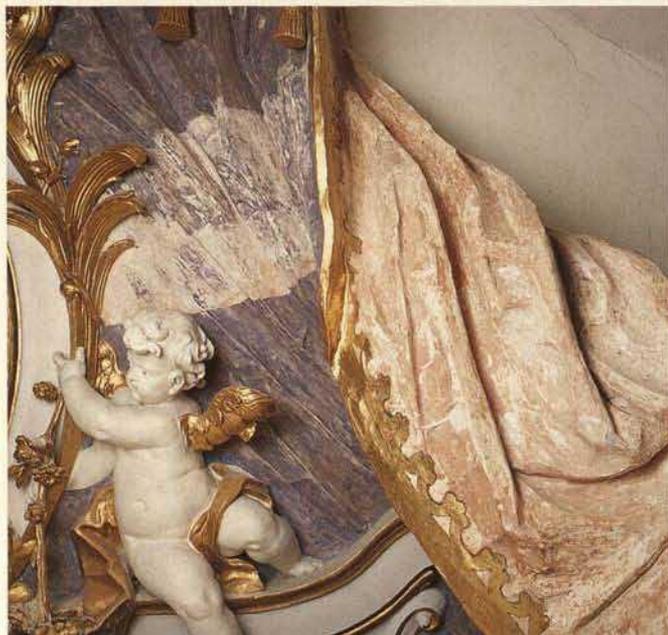
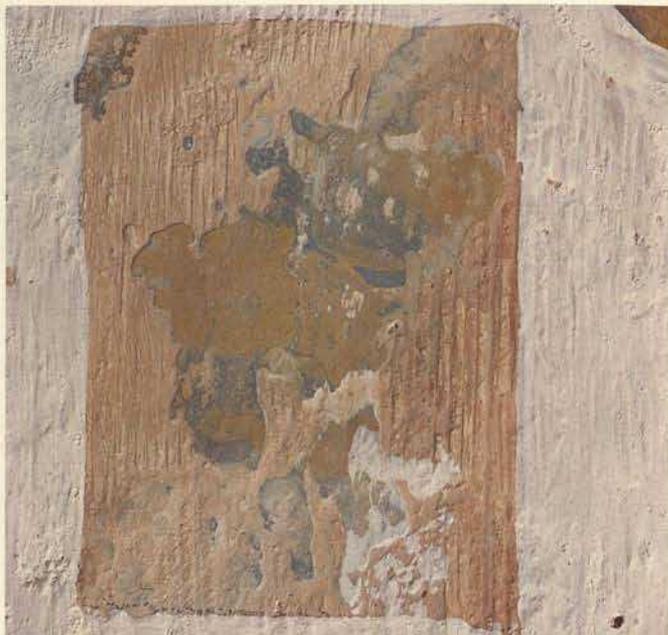
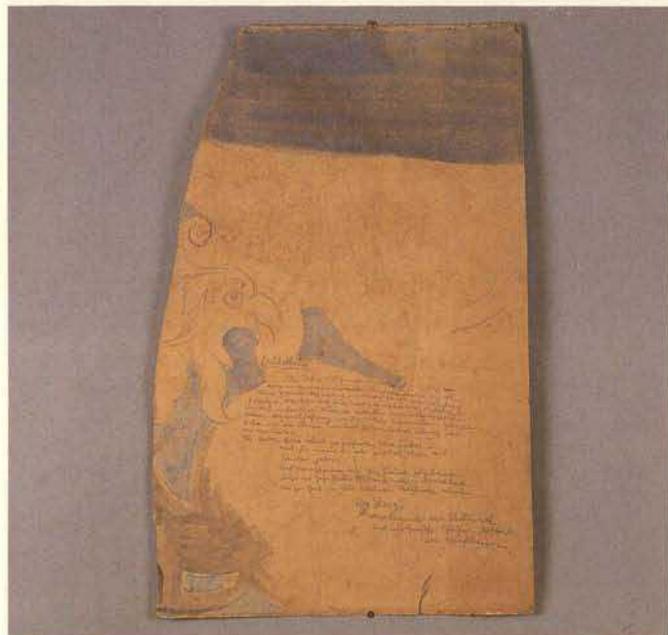
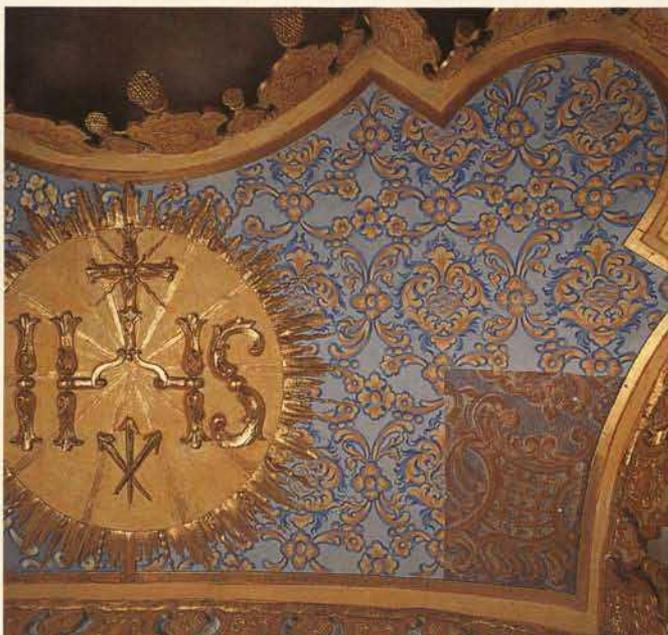
delt. Kleinere Abweichungen konnten entdeckt werden: so wiesen in der Wies die kleinen Blumen runde Blattformen auf, während in Prien an diesen Stellen spitze Formen vorherrschen (Abb. 5, 7).

Abb. 5. Wieskirche; Rekonstruktion des originalen Rapports am Hochaltarbaldachin nach der Arbeitspause von 1903

Fig. 5. Die Wies; reconstruction of the original pattern on the baldachin of the high altar according to the tracing from 1903

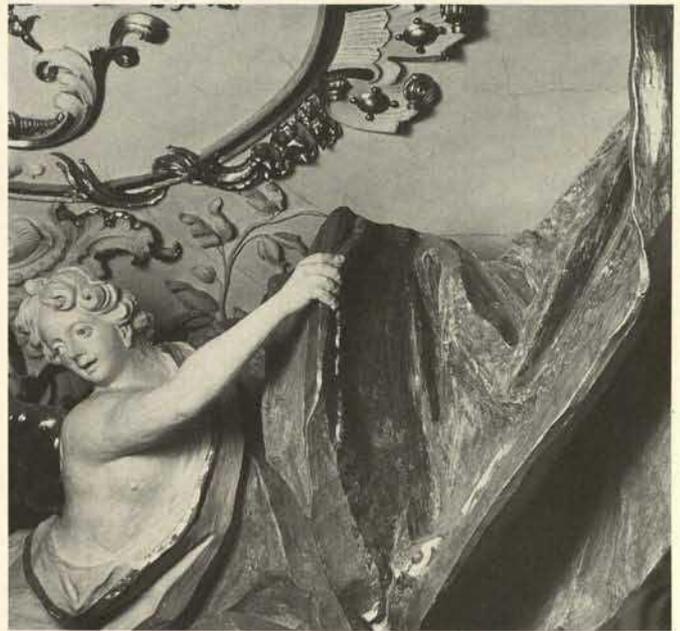
2

Abb. 2. Hochaltar, Engel nördlich auf dem Hauptgebälk; Zustand 1987 nach der Oberflächenreinigung

Fig. 2. High altar, angel to the north on the main entablature; condition in 1987 after surface cleaning

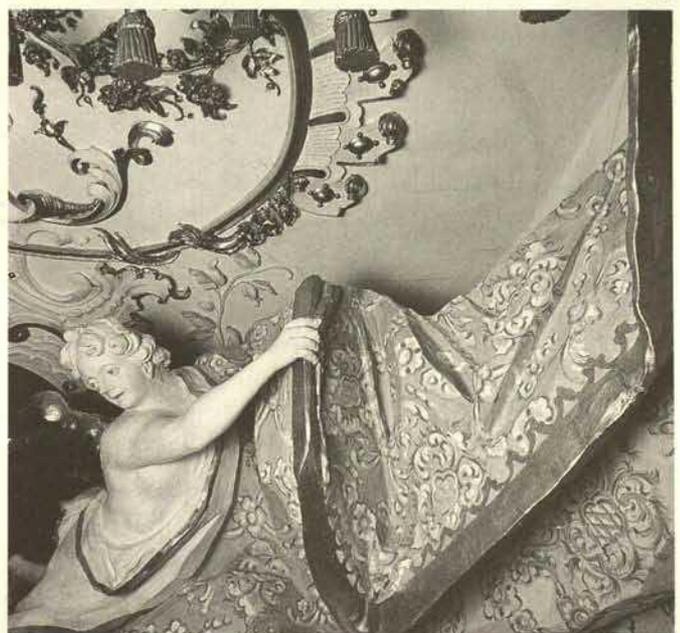
△ 3

Abb. 3. Hochaltar, Engel südlich auf dem Hauptgebälk; Zustand 1989 nach großflächigen Freilegungsmustern

Fig. 3. High altar, angel to the south on the main entablature; condition in 1989 after trial re-exposures over extensive area

Da die Fassung jedoch nach wie vor für nicht befriedigend gehalten wurde, waren im Sommer 1989 erneut große Freilegungsflächen (Abb. 3, Farbtafel XXXIX.1,2) angelegt worden.⁷ Diese erbrachten Belege für eine sogenannte «Vorfassung» analog der Fassung Phase I des Raumes in Rosatönen. Als Blaupigmente konnten dagegen wiederum Smalte und auch

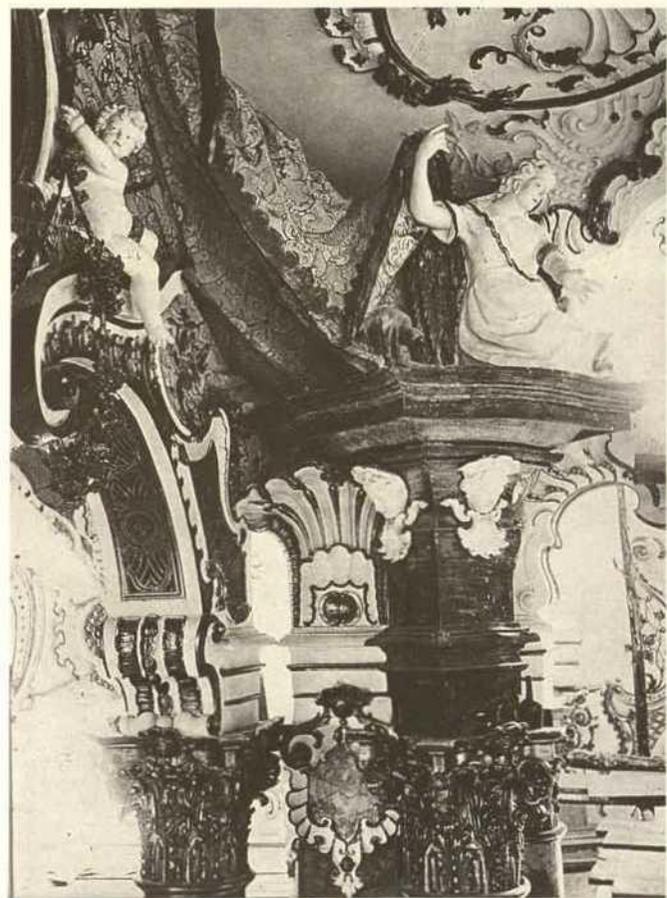
Abb. 6. Wieskirche; Hochaltar, Draperie, südliche Hälfte, mit ursprünglicher Bemalung um 1903

Fig. 6. Die Wies; high altar, draperie, southern half, with the original paint scheme, probably c. 1903

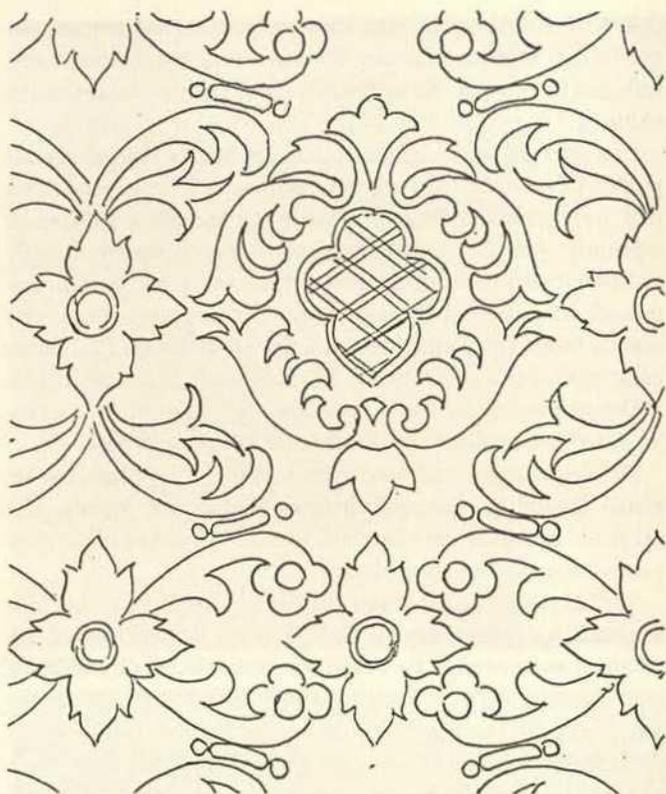
Abb. 7. Prien, Kath. Pfarrkirche St. Peter und Paul; Rapport der Bemalung der Draperie der Seitenaltäre

Fig. 7. Prien, Catholic parish church of Saints Peter and Paul; painted pattern on the draperies of the side altars

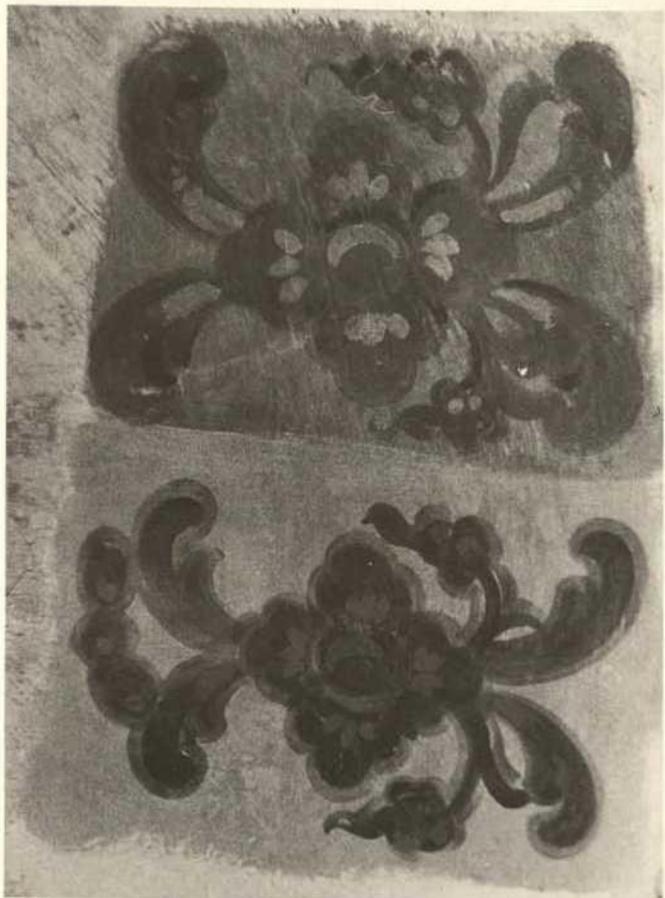
Abb. 8. Wieskirche; Hochaltar, Baldachin; Arbeitsproben 1990; Muster zur Festlegung der Farbintensität der Rekonstruktion

Fig. 8. Die Wies; high altar, baldachin; trial work from 1990 to establish color intensity for the reconstruction

Die Farbigkeit der Muster selbst wurde im wesentlichen dem ausführenden Künstler überlassen. Für das dunkle Motiv wurde Rot gewählt (analog des nachgewiesenen Pigments) und auch in Korrespondenz zu den teilweise in Polimentmalerei (gelb und rot) ausgeführten Schabracken des Baldachins, für die hellen Ornamente wurde Gelb bestimmt. Von diesen beiden Farbmustern wurden Schwarzweißaufnahmen gefertigt, um die Farbintensität mit den historischen Aufnahmen zu vergleichen (Abb. 8).

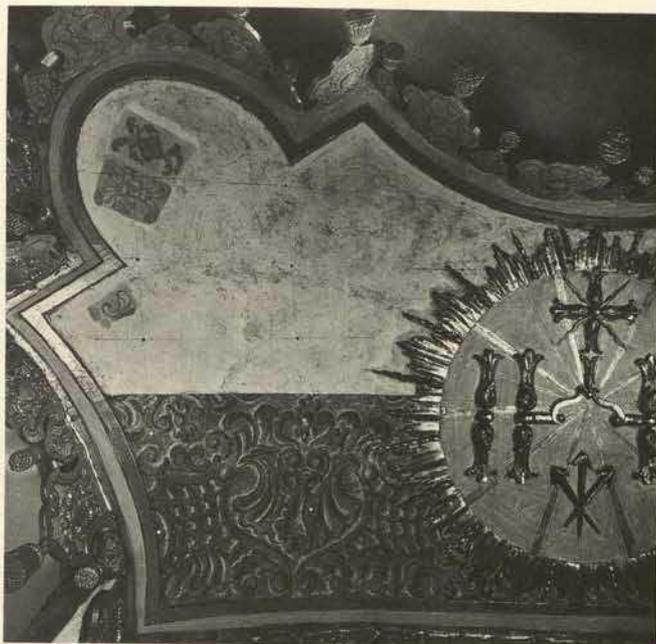
Abb. 9. Hochaltar, Baldachin; südliche Hälfte; nach teilweiser Entfernung der Bemalung von 1951; in der oberen Bildhälfte rekonstruierte Hilfslinien

Fig. 9. High altar, baldachin; southern half; after partial removal of the painting from 1951; in the upper half of the photo the original lines drawn to aid design

Ein Fadenraster – unter Mitverwendung alter Nagellöcher – unterstützte die jetzige Rekonstruktion (Abb. 9, 10), die sich an die leicht verzerrte Form des Musters hält. Es war deutlich zu erkennen, daß keine Paßschablone verwendet wurde; die einzelnen Ornamente und Ornamenteile konnten und wurden je nach Platzbedarf etwas verrutscht. Zeichnung und Pause waren nur Hilfsmittel; Details der Form wurden variiert. Die Schattierungen sind frei gemalt, auch in der Pause von 1903 ff. sind die Schatten nur noch teilweise «gerädelt».

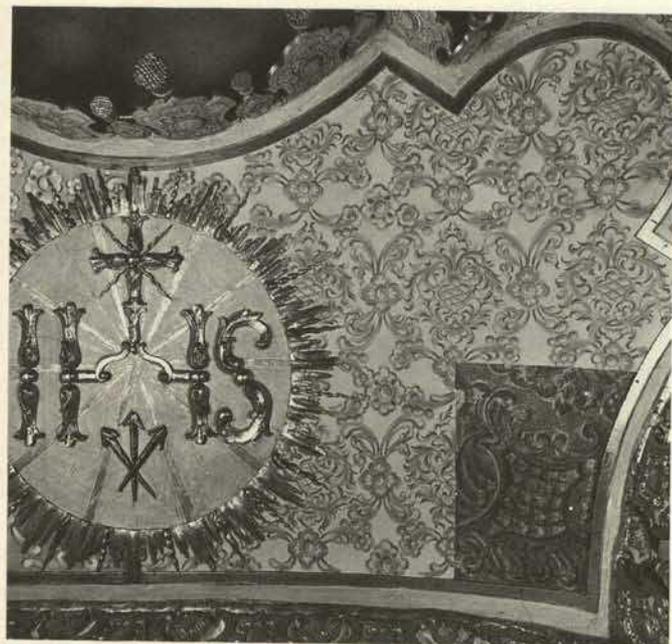
Abb. 10. Hochaltar, Baldachin, nördliche Hälfte; Rekonstruktion von 1990; rechts unten Restfläche der Bemalung von 1951

Fig. 10. High altar, baldachin, northern half; reconstruction from 1990; below right remnants of the painting from 1951

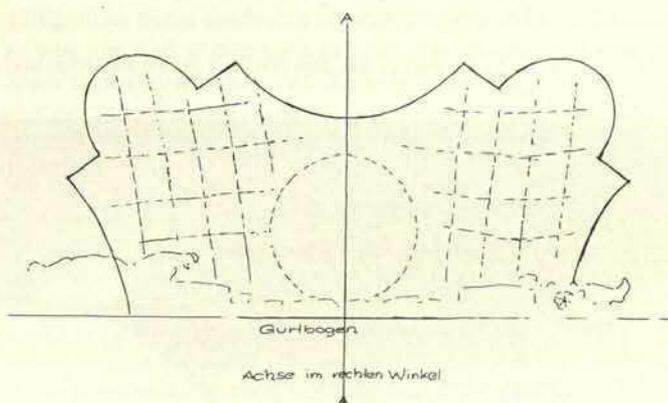
Abb. 11. Hochaltar, Baldachin; Skizze der Anordnung der ursprünglichen Konstruktionshilfslinien

Fig. 11. High altar, baldachin; sketch showing the layout of the original lines drawn to aid design

Auf der vorliegenden alten Schwarzweißabbildung konnte festgestellt werden, daß der Rapport des Musters leicht verzogen war. Vom gedachten Mittelpunkt etwa innerhalb des IHS-Zeichens ausgehend, weicht das Muster jeweils nach links und rechts zu den äußeren Begrenzungen ab (Abb. 11).

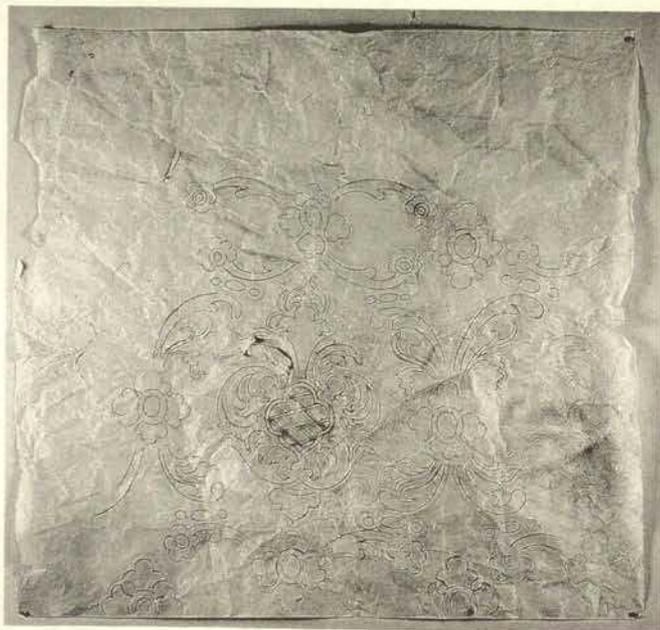
Abb. 12. Arbeitspause zur Bemalung des Hochaltarbaldachins, wohl um 1903

Fig. 12. Tracing for the painting of the high altar baldachin, probably c. 1903

Erst jetzt war auch die Bedeutung der bereits 1986 hinter der großen Draperiefalte gefundenen, achtlos zusammengeknüllten und verschmutzten Pergamentpause (Größe 103 x 109 cm) zu erkennen (Abb. 12). Sie zeigt das nun schon bekannte Muster; es handelt sich hier um eine durchgeräderte Arbeitspause. Vermutlich ist sie bei der Restaurierung 1903 ff. hergestellt worden – nach originalen Restbereichen – um großflächige Fehlstellen exakt ausbessern zu können.¹³ Die Höhe der großen Mittelblume beträgt auf dieser Pause ohne Grundschatten 38 cm, die Höhe der gleichen Blume in der Priener Draperie 41 cm.

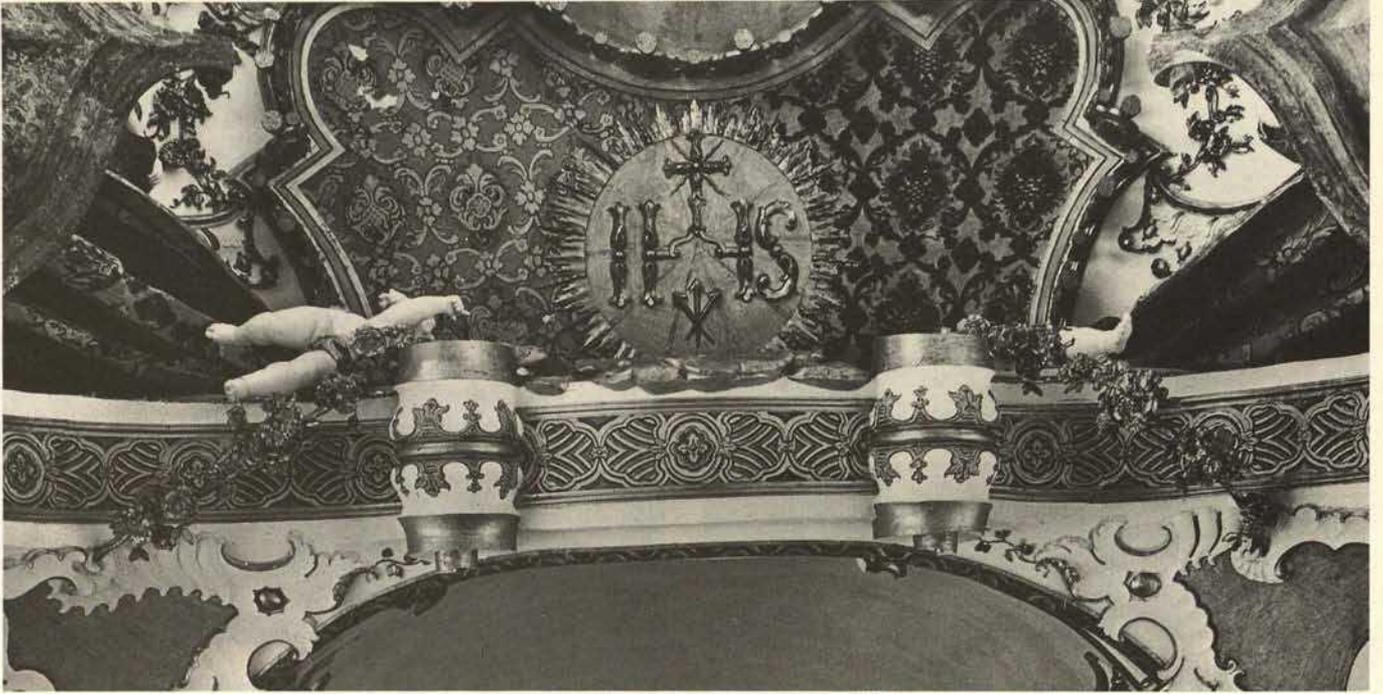
Abb. 13. Historische Aufnahme aus dem Nachlaß von Carl Lamb, um 1935 / Fig. 13. Historic photo from the estate of Carl Lamb, c. 1935

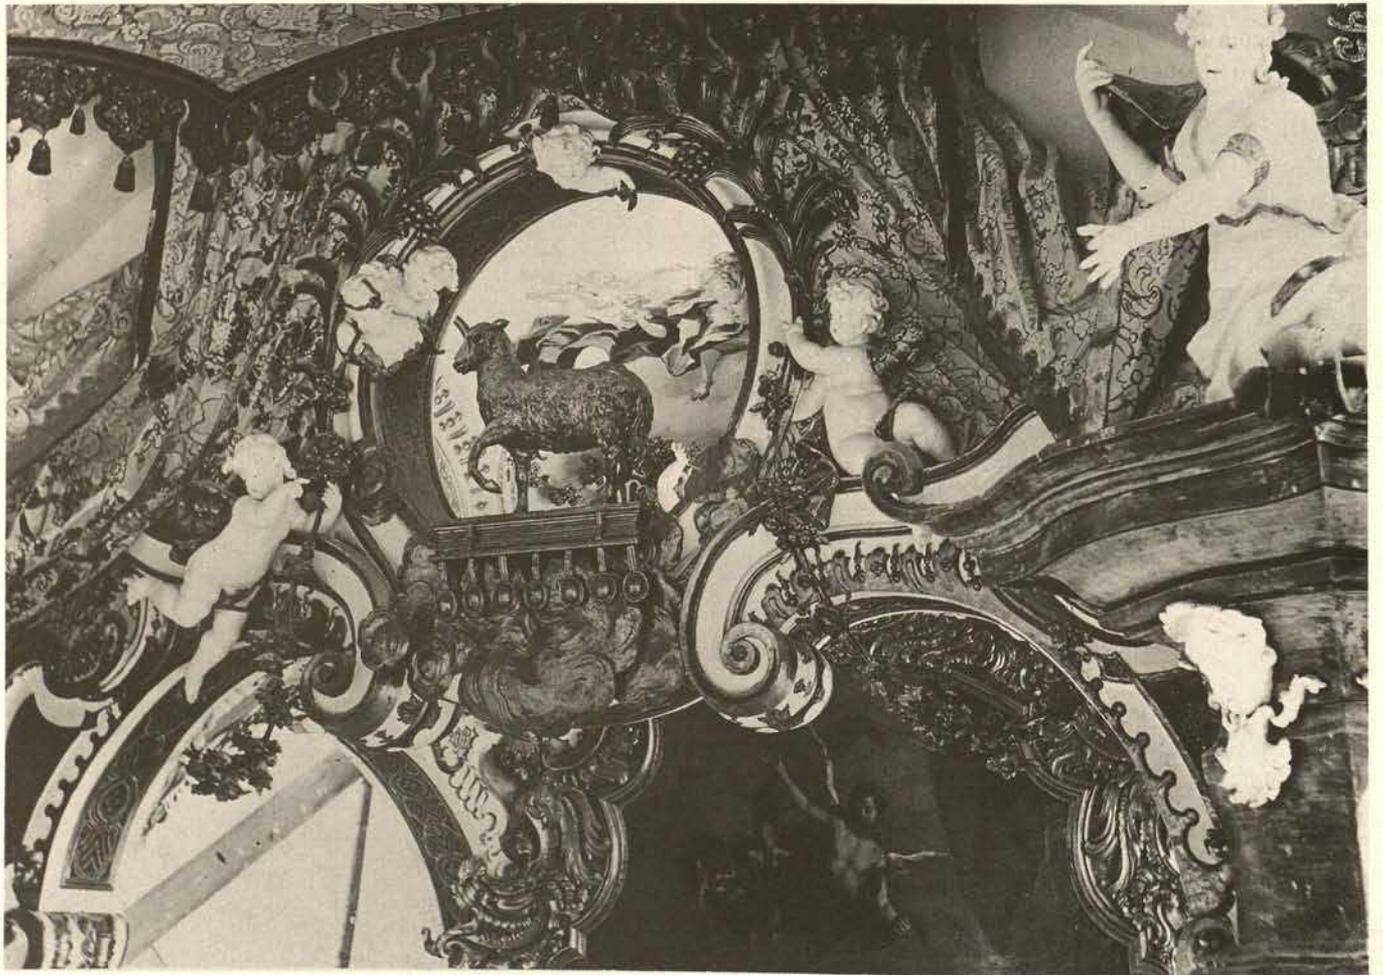
Abb. 14. Historische Aufnahme aus dem Nachlaß der Firma Doser und Götz, um 1903 / Fig. 14. Historic photo from the estate of the firm Doser & Goetz, c. 1903
