Firnisüberzüge auf Marmorierungen im 18. Jahrhundert

Quellenstudien und restauratorische Praxis in der Wieskirche
mit einem Beitrag von Brigitte Hecht-Lang zu den nachgewiesenen Lackfirnissen auf Ausstattungsstücken

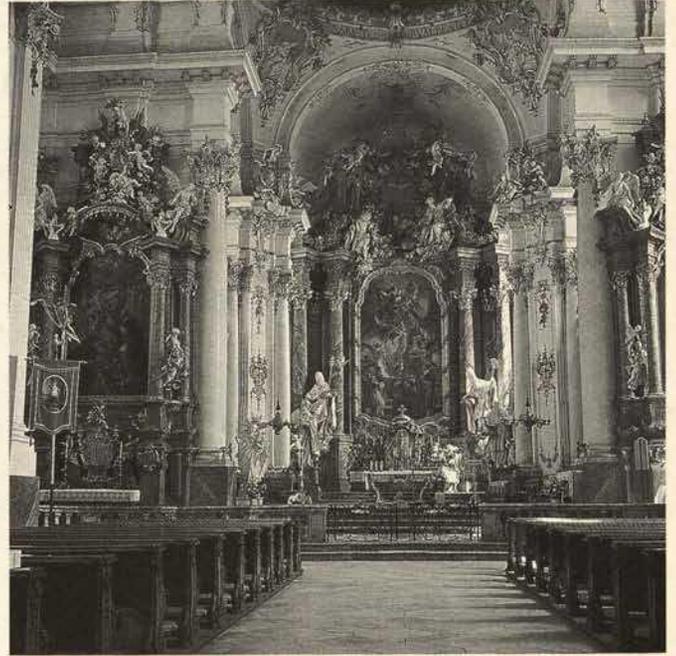
Abb. 2. Dießen a. Ammersee; Blick zum Hochaltar, links Magdalenenaltar

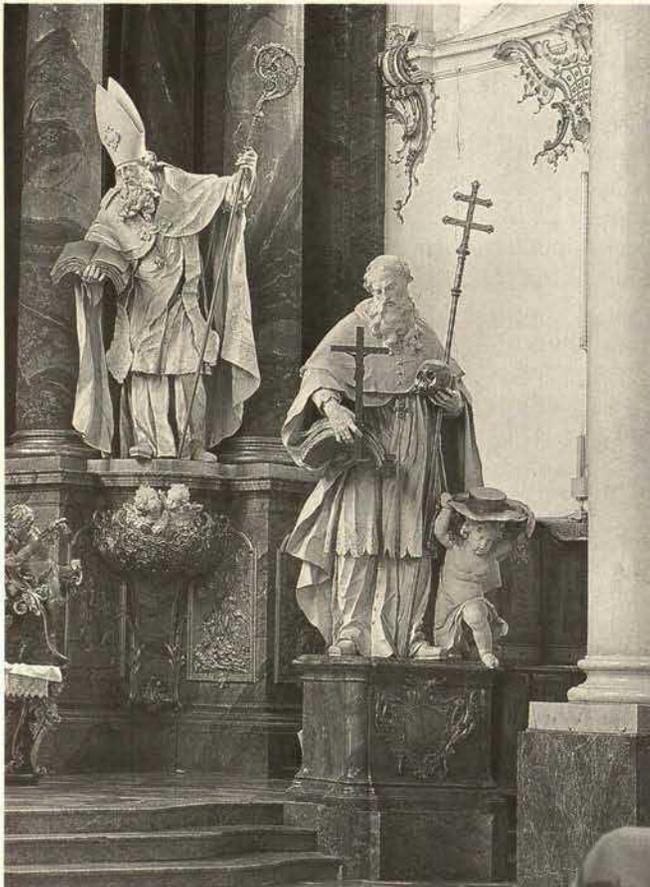
Abb. 1. Ehem. Stiftskirche Mariae Himmelfahrt, Dießen a. Ammersee, Lkr. Weilheim-Schongau; Hochaltar; Stufen und Sockelzone aus echtem Marmor, Piedestale, Altarunterbau und Säulen gemalter Marmor mit Firnis

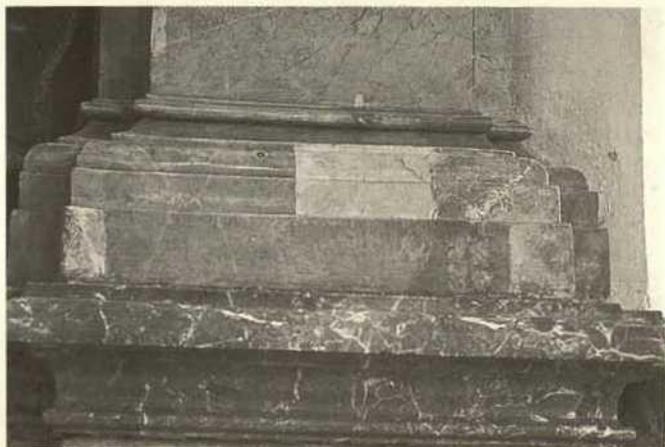
Abb. 3. Dießen a. Ammersee; Seitenaltar; die Struktur des Altarunterbaus aus echtem Marmor (unten) vom Faßmaler im Bereich der Figurenpostamente (oben) aufgenommen (in der Mitte Freilegungsmuster des Firnisüberzugs von 1983)

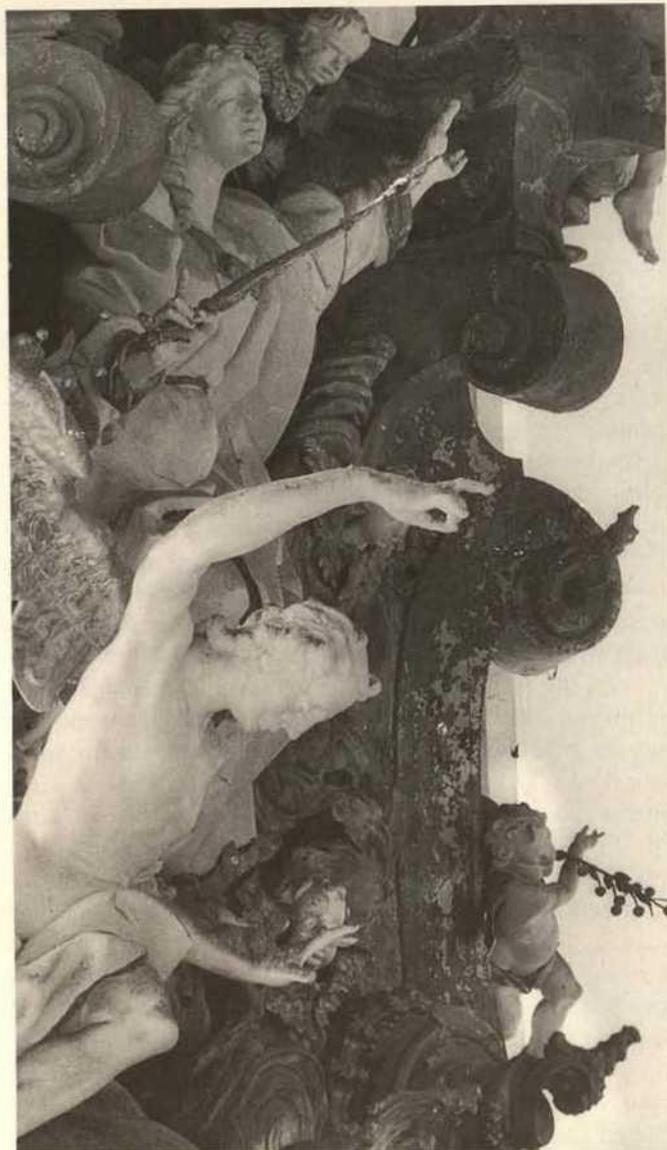
Abb. 4. Wieskirche; linker Seitenaltar; vor Abnahme des Firnisüberzugs im Jahre 1949; deutlich sichtbar der verbräunte originale Firnis mit zahlreichen Fehlstellen (Aufnahme Carl Lamb 1936/37)

Der nördliche und südliche Seitenaltar der Wieskirche wurde in den Jahren 1758 und 1759 von Bernhard und Judas Thaddäus Ramis aus Steingaden gefaßt.¹⁵ 1949 nahm Kirchenmaler Joseph Lang die bis dahin erhalten gebliebenen Firnissschichten ab, die er für Kopaivabalsam hielt (Abb. 4). Bei Betrachtung eines 20cm² großen erhaltenen Originalfirnisrests am nördlichen Seitenaltar kann man ermessen, welch perfekt glänzende Oberfläche die Marmorfassung der beiden Altäre einst gehabt haben muß. Trotz der Vergilbung des Firnisses weist diese Stelle der Marmorierung einen Oberflächencharakter auf, der sich in seiner Qualität weit von dem der umliegenden abgebeizten Flächen abhebt. Im Streiflicht wird ein feines Krakelee deutlich (Farbtafel XLV.4), das durch die Spannung innerhalb der relativ harten Firnissschicht trotz der geringen Stärke von etwa 0,06–0,08mm entstand. Unabhängig vom Krakelee, das vom Trägermaterial über die Grundierung und Malschicht im Firnis entsteht, bildet sich oft ein spezifisches, durch die Eigenschaften der verwendeten Materialien bedingtes Krakelee in der Firnissschicht aus.

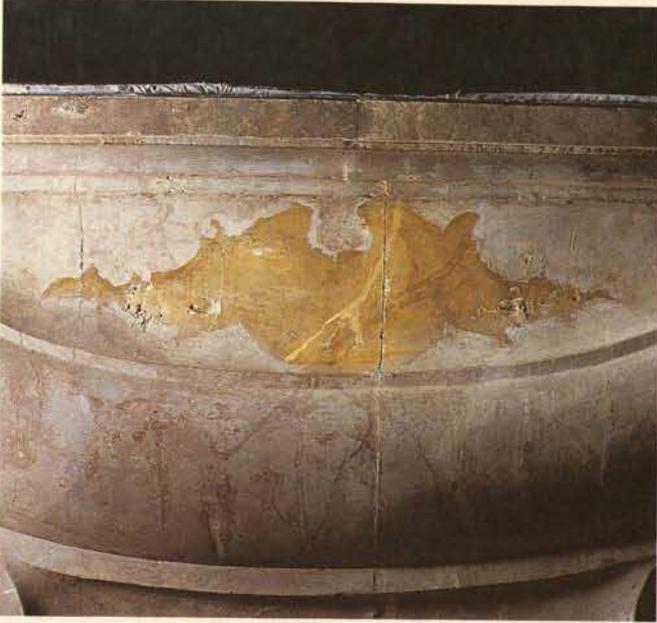
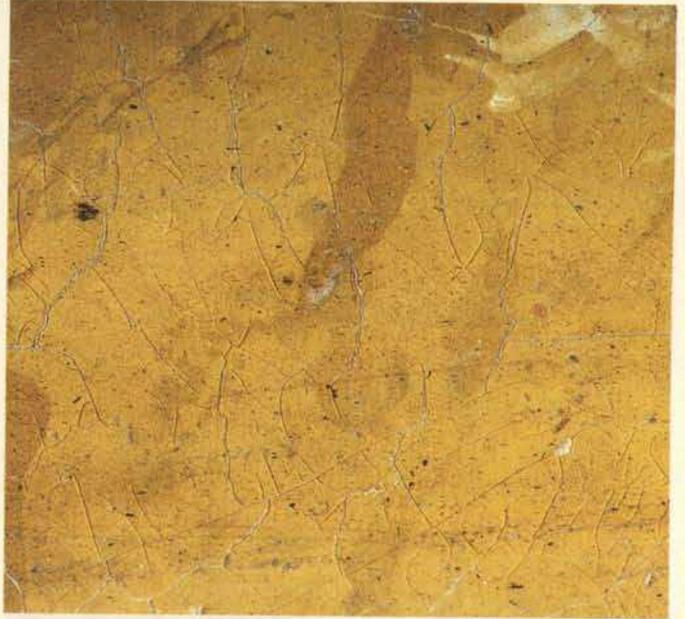
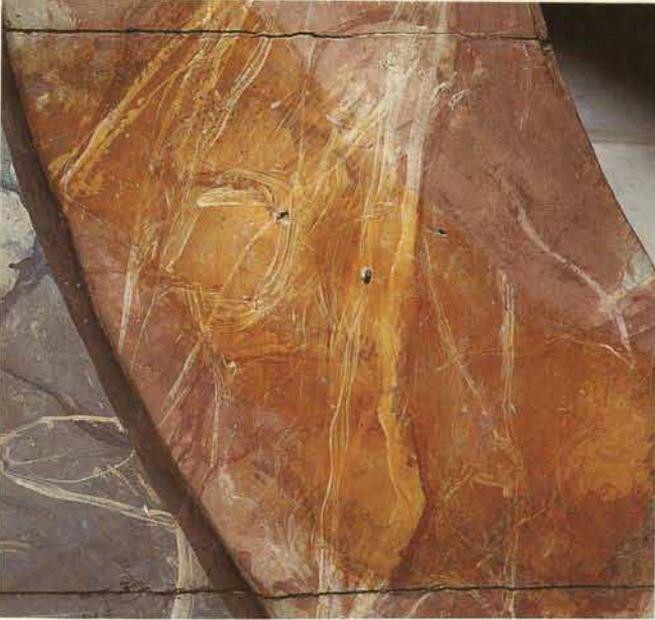
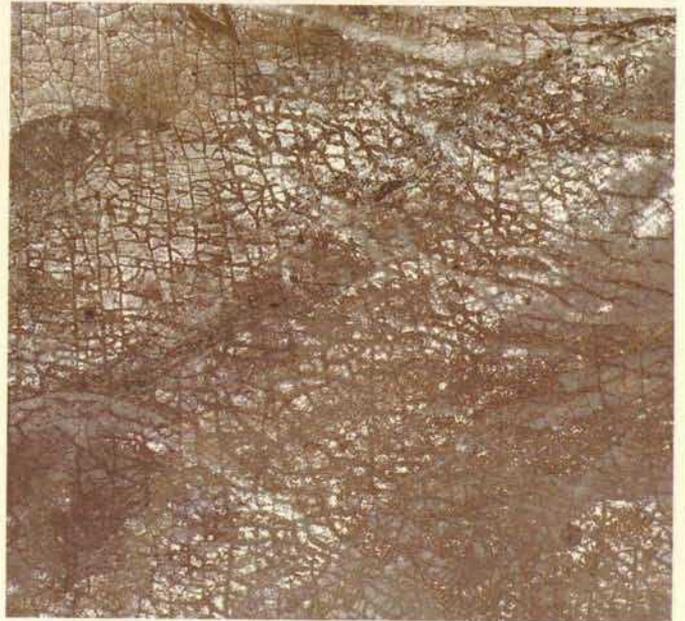
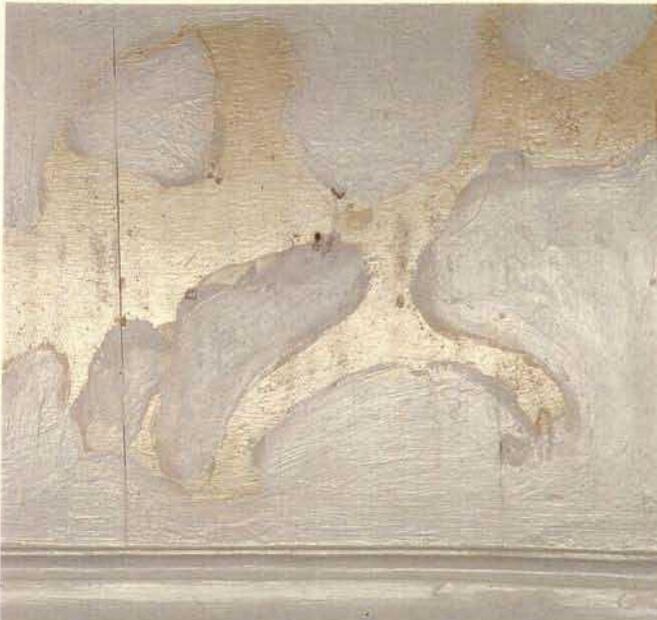
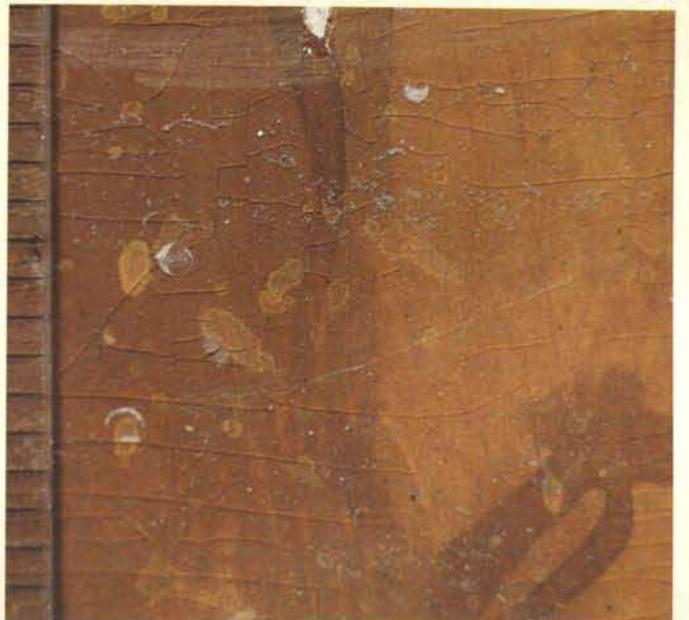
1. Kath. Pfarrkirche St. Clemens, Eschenlohe, Lkr. Garmisch-Partenkirchen; unter einem Ornament erhaltener Firnis an der Mensa des Hochaltars (1774). – 2. Eschenlohe; Makroaufnahme des erhaltenen Firnisses, das Krakelee der Fassung entstand zusätzlich zu dem des Firnisses. – 3. Wieskirche, nördlicher Seitenaltar; unter einem Ornament erhaltener Firnisrest. – 4. Wieskirche; Makroaufnahme eines Details des Firnisrestes im Streiflicht, das Krakelee des Firnisses besonders deutlich zu sehen. – 5. Wieskirche; unter einem Ornament erhaltener Firnisrest am Orgelprospekt. – 6. Heilig-Kreuz-Kirche, Landsberg am Lech, Altarausstattung von 1755–56; Makroaufnahme einer wohl original belassenen Firnisstelle, ein sehr feines Krakelee ist gut erkennbar

In einigen Fällen konnten in Bayern in den letzten Jahren im Rahmen von Voruntersuchungen überfaßte Firnissschichten nachgewiesen werden, so zum Beispiel in der Kath. Wallfahrtskirche Maria Kappl in Schmiechen, Lkr. Augsburg, oder in der Pfarr- und Klosterkirche St. Alto in Altomünster, Lkr. Dachau.¹³ Es gelang auch, im Zuge von Restaurierungsmaßnahmen beispielsweise hinter applizierten Schnitzereien Reste historischer Firnissschichten zu finden, die von früheren Freilegungsarbeiten an den umliegenden Flächen verschont geblieben waren. Dem Bayerischen Landesamt für Denkmalpflege sind derzeit nur wenige Objekte mit solchen originalen Firnisresten oder aber auch mit gänzlich erhaltenen Überzügen bekannt. Hierfür stehen u. a. die Altäre in der Kath. Pfarrkirche St. Clemens in Eschenlohe, Lkr. Garmisch-Partenkirchen (Farbtafel XLV.1, 2), in Froschhausen¹⁴, Lkr. Garmisch-Partenkirchen (Farbtafel XLVI.1), in Seeon, Lkr. Traunstein, in der Niko-

lauskapelle der Pfarr- und Klosterkirche St. Lampert (Farbtafel XLVI.3) oder auch in der Alten Kapelle in Regensburg (Farbtafel XLVI.4). Auch in der Wieskirche fand man derartige Firnisreste auf der Weißfassung der Orgel (Farbtafel XLV.5) und auf den marmoriert gefaßten Seitenaltären (Farbtafel XLV.3, 4).

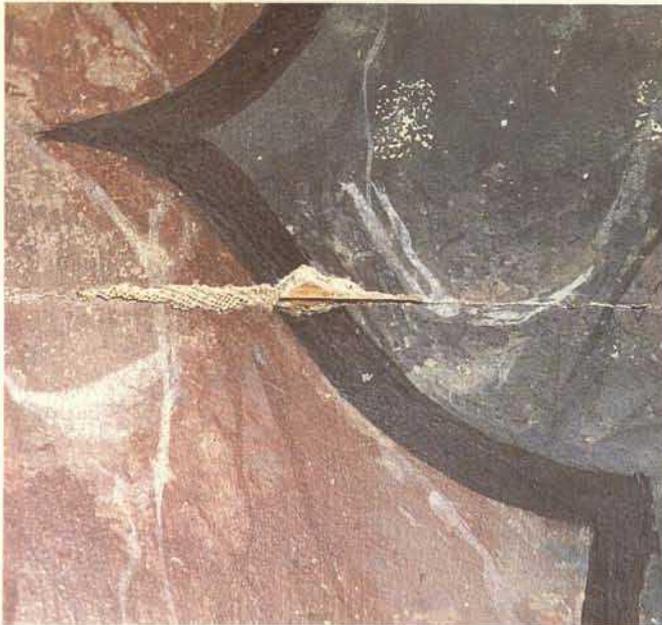
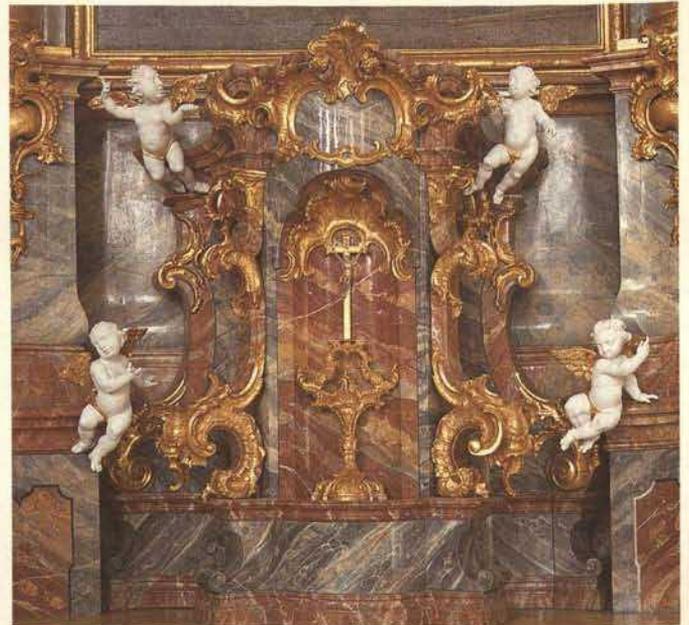
Abb. 5. Landsberg a. Lech; Heilig-Kreuz-Kirche; Firnisoberfläche eines Seitenaltars mit Blattgoldadern (im Bild hell) zwischen gefärbtem und klarsichtigem Lack

Fig. 5. Landsberg am Lech; Holy Cross Church; varnish surface of a side altar with veins of gold leaf (light-colored in the photograph) between colored and transparent varnish

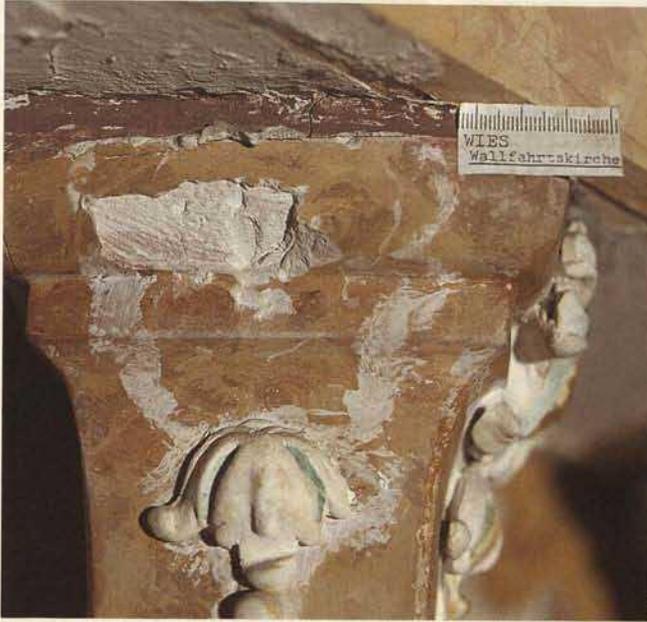
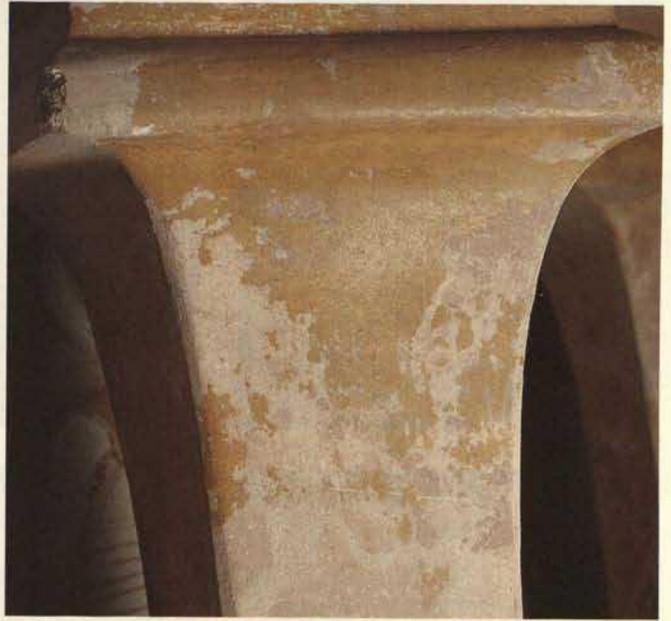
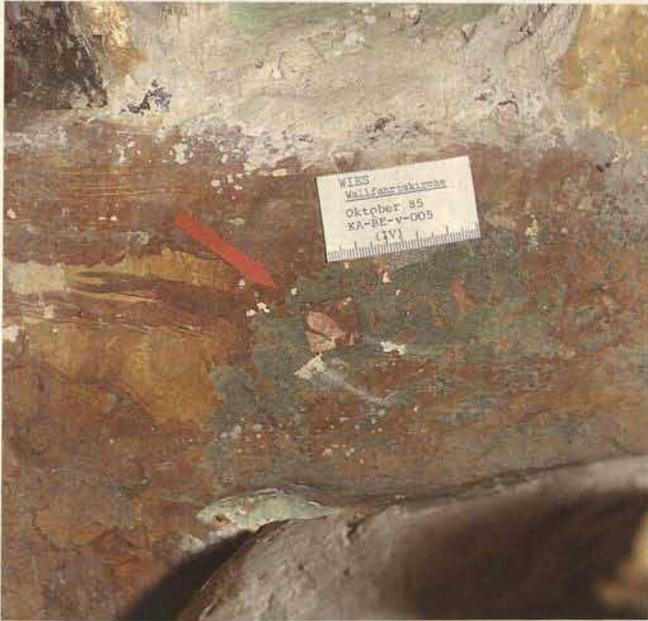
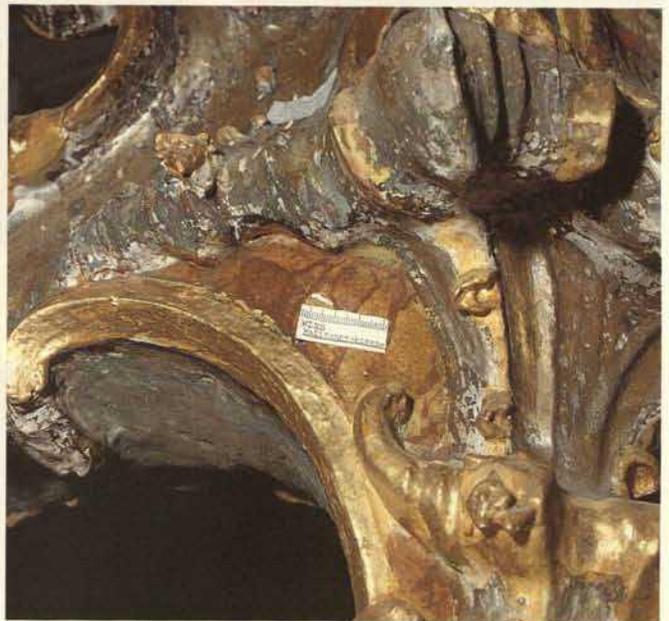
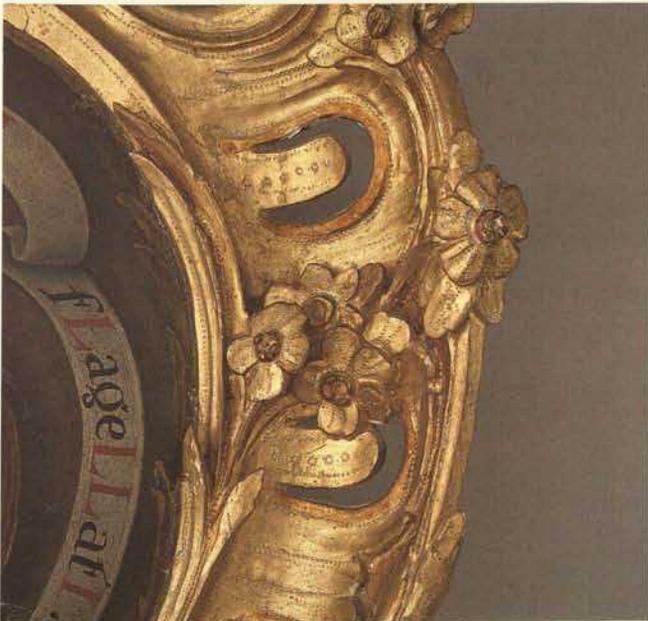
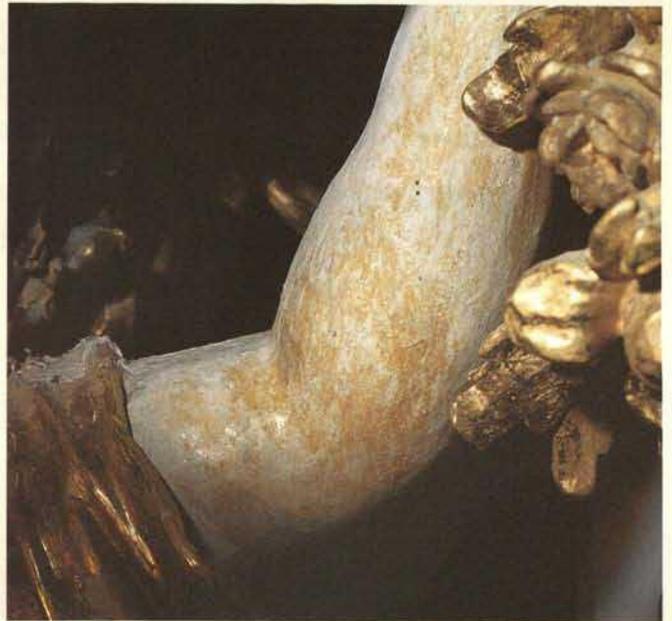
1. Wieskirche, Baluster des Chorumgangs; Lacküberzug unter einer vor Ort gefaßten Stuckapplikation. – 2. Baluster des Chorumganges, Ausschnitt. – 3. Kanzel, Schalldeckel; gemalte Marmorierung mit von oben herabgetropftem Grün und früherer Freilegungsprobe. – 4. Kanzel, Schalldeckel; marmoriertes Feld auf Stuckuntergrund, Entnahmeort der Probe Nr. 50. – 5. Bruderschaftsschild, Ausschnitt der Rahmung mit verschiedenen Schmucktechniken. – 6. Kanzel, Trageengel; unterer Bereich, Ausschnitt des linken Arms, Teilfreilegung des Überzugs

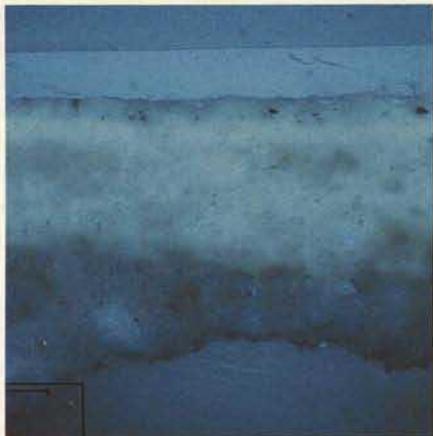
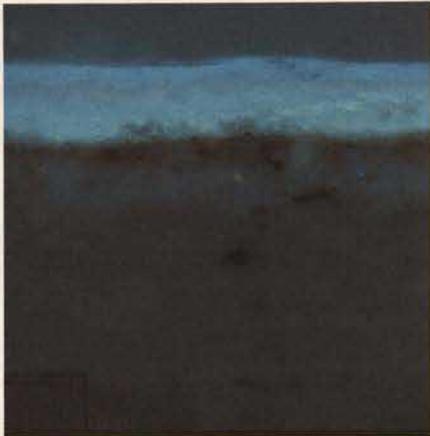
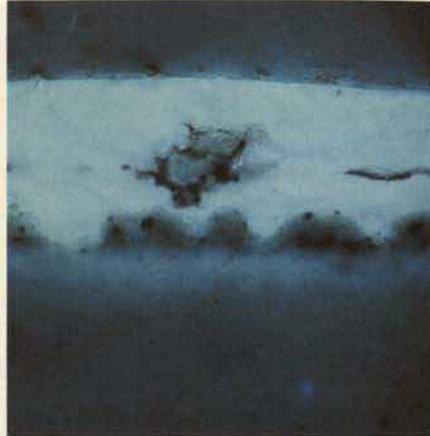
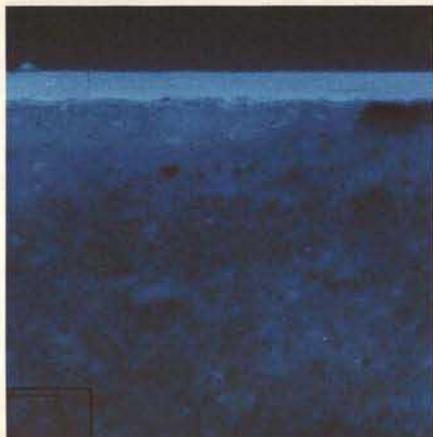
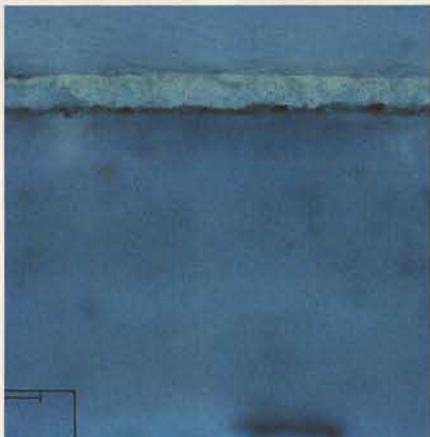
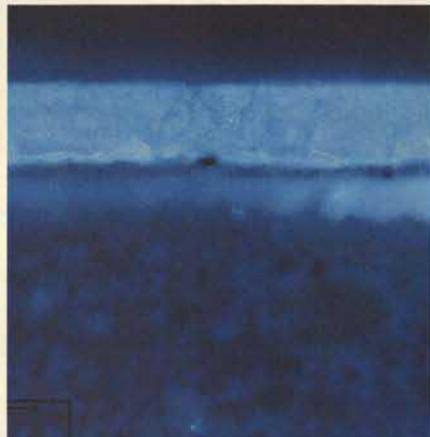
- ◁ 1. Wieskirche; Querschliff des rekonstruierten Firnisses (Schichtdicke ca. 0,06 mm). – 2. Wieskirche, nördlicher Seitenaltar; Querschliff des originalen Firnisrestes (Schichtdicke ca. 0,07 mm). – 3. Wieskirche; Kanzeltragefigur aus Stuck mit Resten des Firnisüberzuges; Querschliff (Schichtdicke ca. 0,02 mm). – 4. Wieskirche; Baluster des nördlichen Chorumganges; Stuckmarmor mit Firnisüberzugsresten, Querschliff (Schichtdicke ca. 0,03 mm). – 5. Klosterseeon, Lkr. Traunstein, Kapelle der ehem. Klosterkirche; Altarmensa mit erhaltenem Firnis; Querschliff (Schichtdicke ca. 0,03 mm). – 6. Kath. Pfarrkirche St. Leonhard, Froschhausen, Lkr. Garmisch-Partenkirchen; nördlicher Seitenaltar, mit erhaltenem Firnisüberzug; Querschliff (Schichtdicke ca. 0,09 mm). – 7. Scheuring, Lkr. Landsberg a. Lech; Fragment, ehem. Standort unbekannt; Querschliff (Schichtdicke ca. 0,09 mm). – 8. Ehem. Klosterkirche Kirchheim im Ries, Altar der Eingangskapelle; ganzflächiger Firnisüberzug; Querschliff (Schichtdicke: 0,07–0,09mm). – 9. Kath. Pfarrkirche St. Clemens, Eschenlohe, Lkr. Garmisch-Partenkirchen; Hochaltar, Firnisrest; Querschliff (Schichtdicke: ca. 0,09 mm). – 10. Ehem. Klosterkirche Rottenbuch, Lkr. Weilheim-Schongau; Baluster des Aufgangs zur Orgelempore; Querschliff (Schichtdicke ca. 0,12 mm). – 11. Alte Kapelle, Regensburg, nördlicher Seitenaltar; Firnisrest; Querschliff (Schichtdicke: 0,06–0,11 mm). – 12. Heilig-Kreuz-Kirche, Landsberg/Lech, Seitenaltar; original bellasse Firnissschicht mit gut sichtbarer Trennschicht zwischen Fassung und Firnis; Querschliff (Schichtdicke: ca. 0,18 mm, außergewöhnlich stark)

Die Schichtstärken der für den Auftrag geeigneten Muster in Querschleifen wurden mit jenen des Originals verglichen (Farbtafel XLVIII.1, 2). Auf der Grundlage dieser Proben und Untersuchungen wurde ein Muster nach Material und Technik ausgewählt und gemeinsam mit der ausführenden Firma am Auszug des nördlichen Seitenaltares großflächig angelegt. Verwendet wurde in Alkohol gelöster Sandarak, der aus verarbeitungstechnischen Gründen mit 5% Leinöl versetzt, zunächst zwei- bis dreimal aufgestrichen wurde.⁸¹ (Die Fassung war zuvor gefestigt und mit einer Sperrschicht versehen worden, s. S. 370 ff.) Nach eintägiger Trocknung wurden die Flächen mit Schleifpapier (Körnung 600) vorsichtig angeschliffen, das im Verlauf der weiteren Arbeiten dann gegen Schleifvlies ausgetauscht wurde. Danach wurden zwei weitere Schichten mit dem Pinsel aufgetragen. Die Unebenheiten der Fassung waren bereits durch

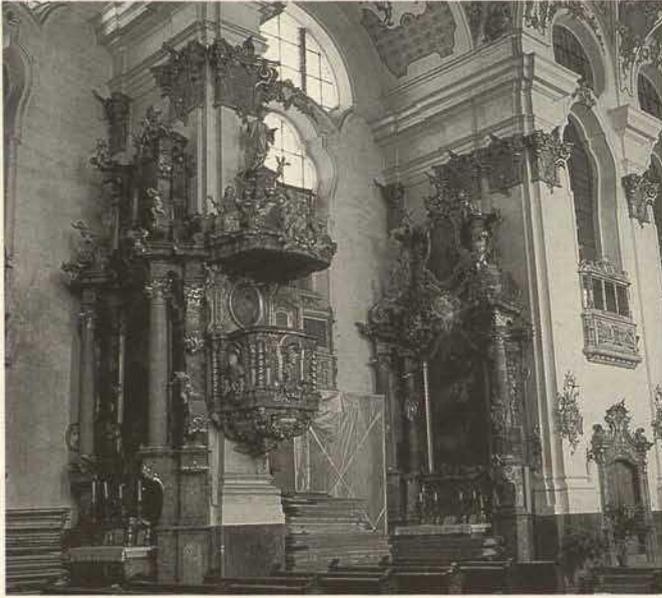
Abb. 6. Landsberg a. Lech; Heilig-Kreuz-Kirche; Nordseite mit zwei Seitenaltären und Kanzel vor der Restaurierung 1981–86; Marmorierung mit originalem Firnisüberzug

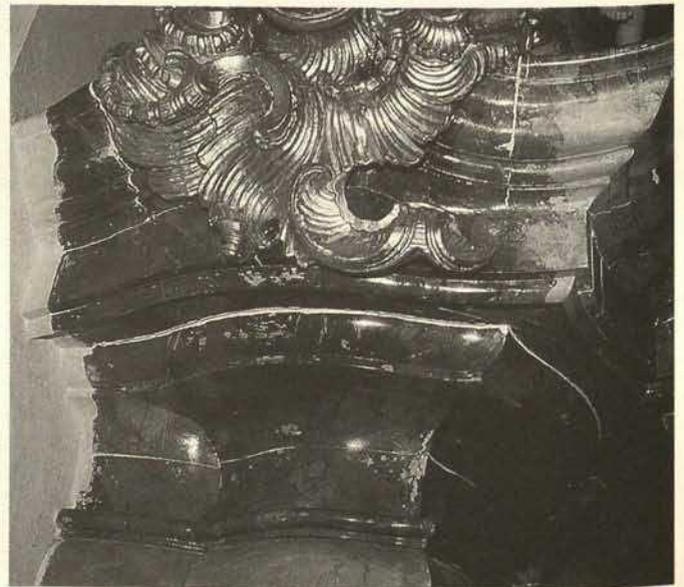
Abb. 7. Landsberg a. Lech; Hochaltar; Detail der Gebälkzone während der Restaurierung; der Glanzgrad des polierten Firnisses selbst in der Schwarzweißaufnahme deutlich erkennbar

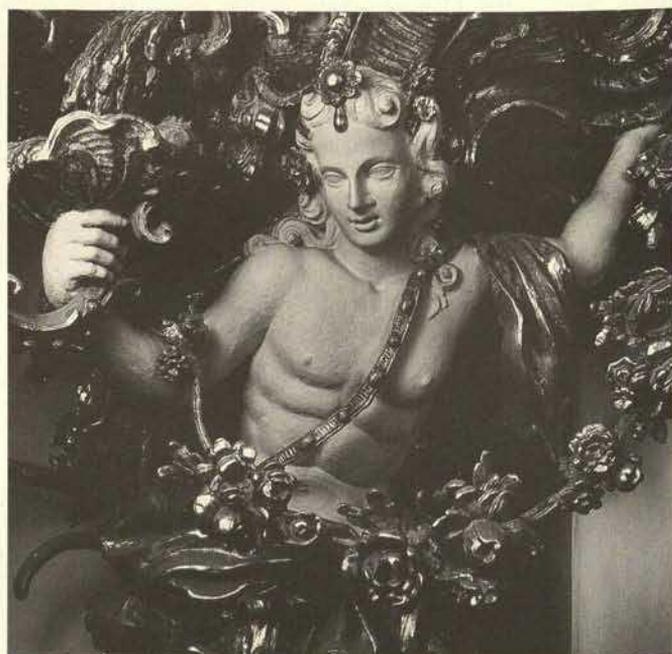
Abb. 8. Trageengel der Kanzel; nach Freilegung; Nachweis eines dünnen Harzüberzuges

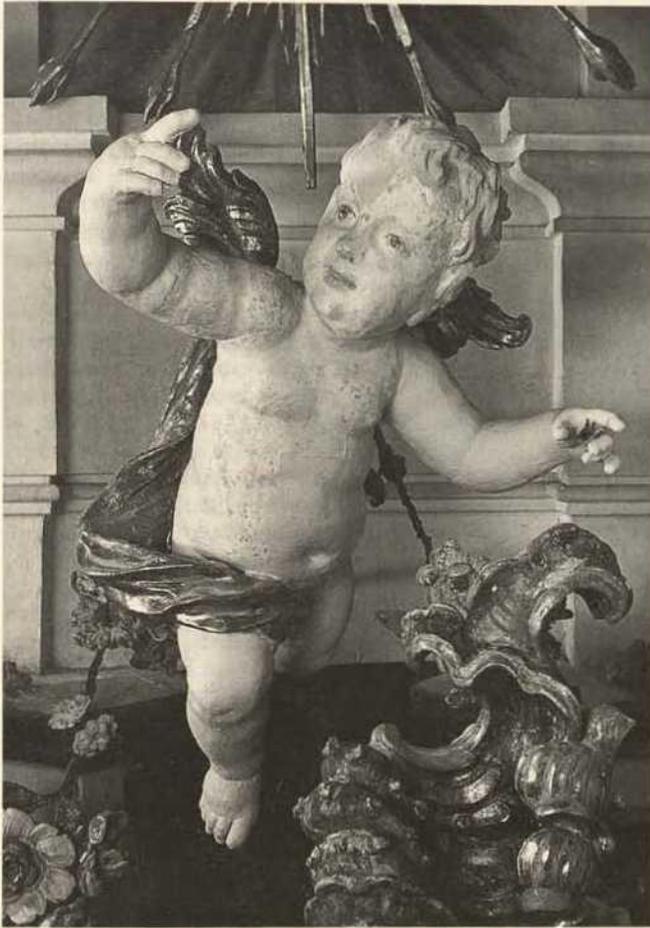
Abb. 9. Bekrönungengel auf dem Schalldeckel der Kanzel; nach Teilabnahme einer jüngeren Weißfassung deutliche Reste eines ehemaligen Harzüberzuges
