Restaurierungsmaßnahmen an Großbronzen des 19. Jahrhunderts

Abstract

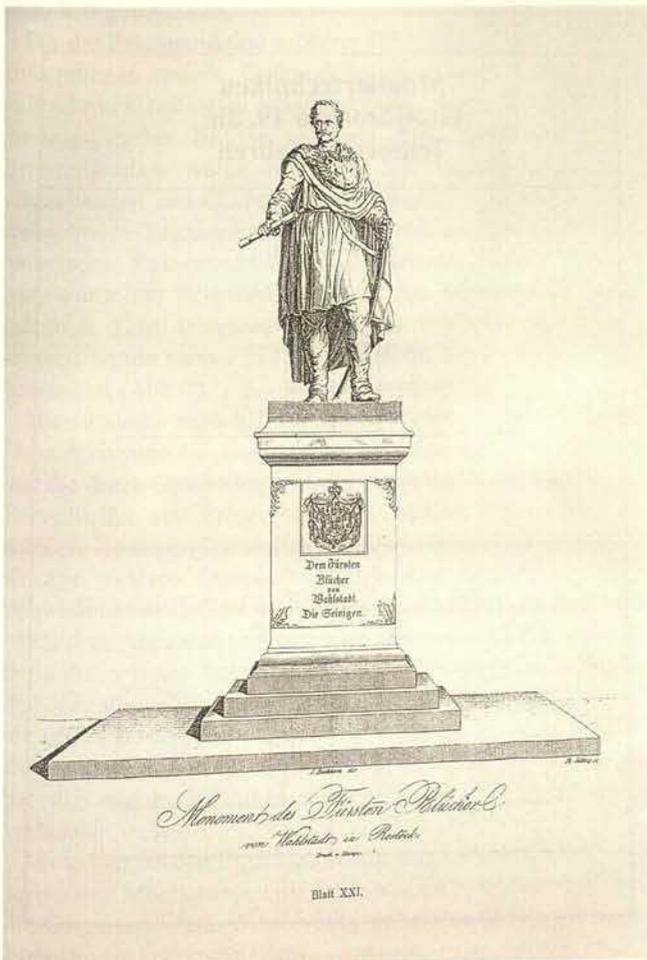
Abb. 2. Titelblatt der Festschrift zur Einweihung des Blücher-Denkmal in Rostock 1818

Daneben etablierte sich seit dem Ende des 18. Jahrhunderts – zunächst wohl in Frankreich – das Sandteilformverfahren, das ursprünglich aus der Eisengußtechnik übernommen wurde.² Die Einführung dieser Technik für den Bronzegliß im deutschen Raum geht wohl auf die Berliner Bildhauer Gottfried Schadow und Christian Rauch zurück. Es war Schadow, der nach den napoleonischen Befreiungskriegen mit dem Pariser Gießer Lequiné und dem Bronzeziseleur Coué die neuesten gußtechnischen Entwicklungen im Sinne eines französischen Technologietransfers nach Berlin holte. Das erste Bronzedenkmal, das in der Technik des Sandteilformverfahrens gegossen wurde, war Schadows Blücher-Denkmal für Rostock im Jahr 1818, belegt durch ein Zitat aus der Festschrift der Denkmaleinweihung: „Sehr wichtig ist auch die Methode, wodurch man das Wachs, welches sonst die Dicke des Metalles bestimmte, entbehren kann. Jetzo, wenn über das fertige Modell die Form gemacht und diese wieder abgenommen ist, wird die ganze Oberfläche beschabt, und zwar um so viel, als die Metalldicke künftighin betragen soll (Abb. 2).“³

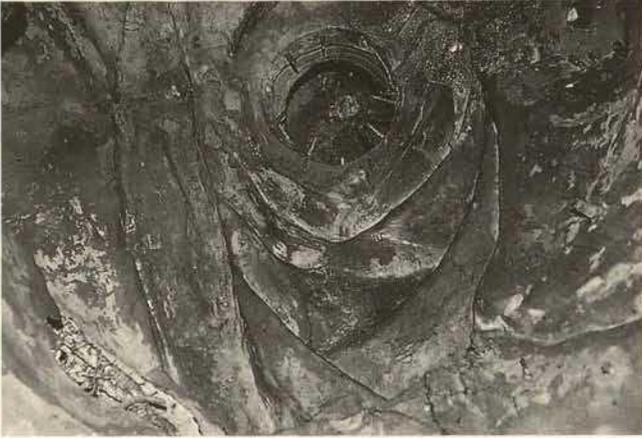
Abb. 3. Innenansicht des Reiterstandbilds Friedrich Wilhelms IV. Montierung des Kopfes mit Eisenzapfen und Messingverschraubungen

skopischer Voruntersuchung über die letzte Montageöffnung, den Kopf Friedrich Wilhelms IV. Es bot sich uns die seltene Gelegenheit, eine Großbronze des 19. Jahrhunderts auch im Inneren detailliert zu untersuchen, zu dokumentieren und die statisch erforderlichen Sicherungsmaßnahmen durchzuführen (Abb. 3).

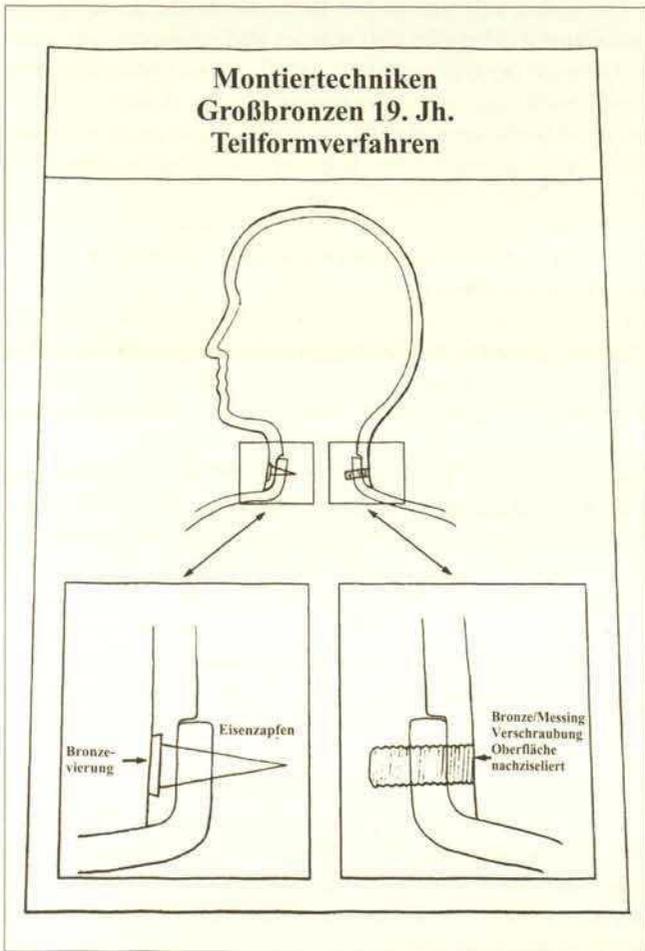
Abb. 4. Montiertechniken an Großbronzen des 19. Jh.; Steckverbindung mit Eisendornen und Messingverschraubungen

Prinzipiell lassen sich im Innern des Reiterstandbilds zwei unterschiedliche Verbindungstechniken an den Gußteilen beobachten. Die erste Füge- bzw. Montiertechnik ist eine Art Steckverbindung. Bei der Verbindung des Kopfes mit der Halspartie, der Pferdebeine mit dem Rumpf und der Plinthe wandte man diese Technik an, und zwar stets so, daß die Gußteile zargenförmig ineinander gesteckt wurden. Im Überlappungsbereich fixierte man die Bronzeelemente zunächst mit konischen Eisendornen und verband sie anschließend kraftschlüssig mit Messingschrauben. Zuletzt wurden die Schrauben- bzw. Zapfenköpfe außenseitig abgemeißelt, mit Bronzeplättchen abgedeckt und nachzisiert (Abb. 4).

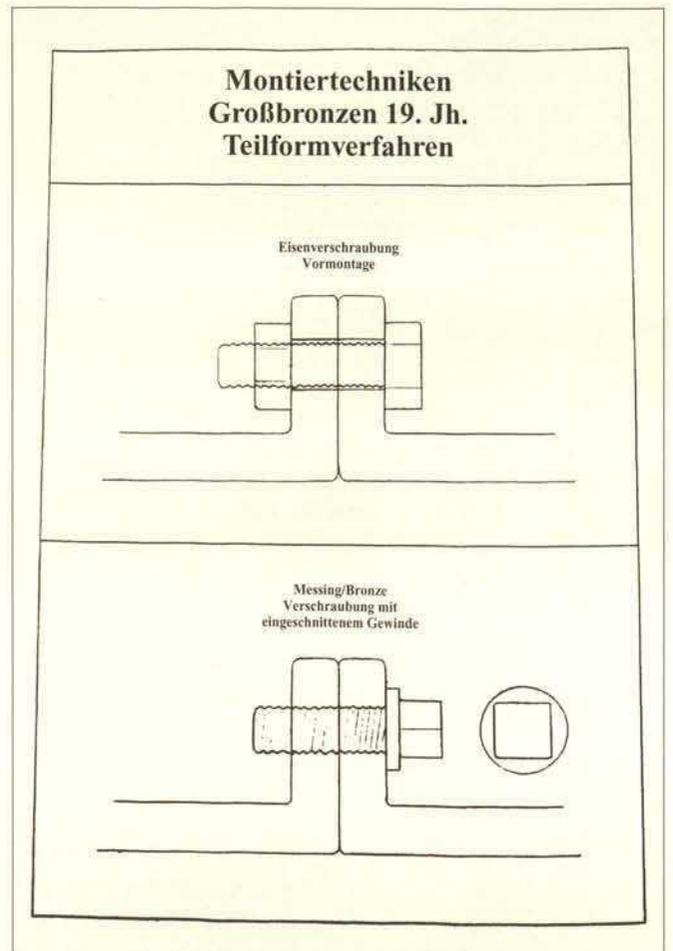
Die andere Füge- und Montiertechnik an den großen, flächigen Teilformen stellt sich so dar, daß schon an den Gußmodellen der Teilformen massive Stege rechtwinklig zur Fügenaht anmodelliert wurden. Nach der Feinbearbeitung wurden sie Steg an Steg mit Messing- und Stahlverschraubungen zusammengesetzt. Als technische Besonderheit ist anzumerken, daß die Eisenverschraubungen, die zur Vormontage der einzelnen Gußschalen dienten, durch glattwandige Bohrungen in den Bronzestegen gehen. Die bis zu 20 mm starken Messingschrauben sitzen dagegen in eingeschnittenen Gewinden und gewährleisten so einen kraftschlüssigen Verbund (Abb. 5).⁸

Abb. 5. Montierung von Gußteilen mit angegossenen Stegen mit Verschraubungen aus Eisen und Messing

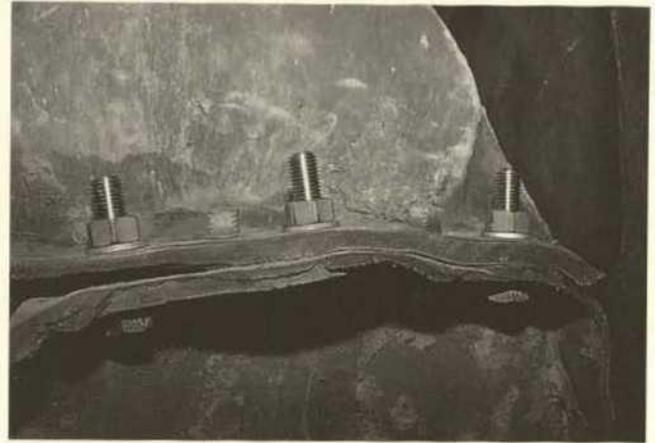
Abb. 6. Montage von Teilformen mit originalen Messingschrauben; Ersatz der durchgerosteten Eisenschrauben durch korrosionsbeständige Titanverschraubungen

Diese Montiertechniken bei Großbronzen garantieren als selbsttragende Schalenbauweise exzellente Stabilität, die trotz der enormen Maße und Gewichte den Verzicht auf das so häufig vermutete innere Stützgerüst überflüssig macht. Dies konnte durch statische Berechnungen nachgewiesen werden.⁹ Aus restauratorischer Sicht ist an dieser Montiertechnik lediglich die Verwendung von Eisenverschraubungen und -zapfen problematisch. Diese gerade an statisch besonders belasteten Stellen eingesetzten Eisenteile weisen insbesondere dann gravierende Korrosionsschäden auf, wenn das plastische System aufgrund von Schäden nicht mehr geschlossen ist und Feuchtigkeit ins Figurennere gelangen kann. Der Austausch dieser durch Korrosion geschwächten, eisernen Verbindungsmittel ist in der Regel aus Stabilitätsgründen erforderlich. Zum Einsatz kommen je nach statischen Erfordernissen Befestigungsmittel aus Messing, Bronze, Titan oder Edelstahl (Abb. 6).

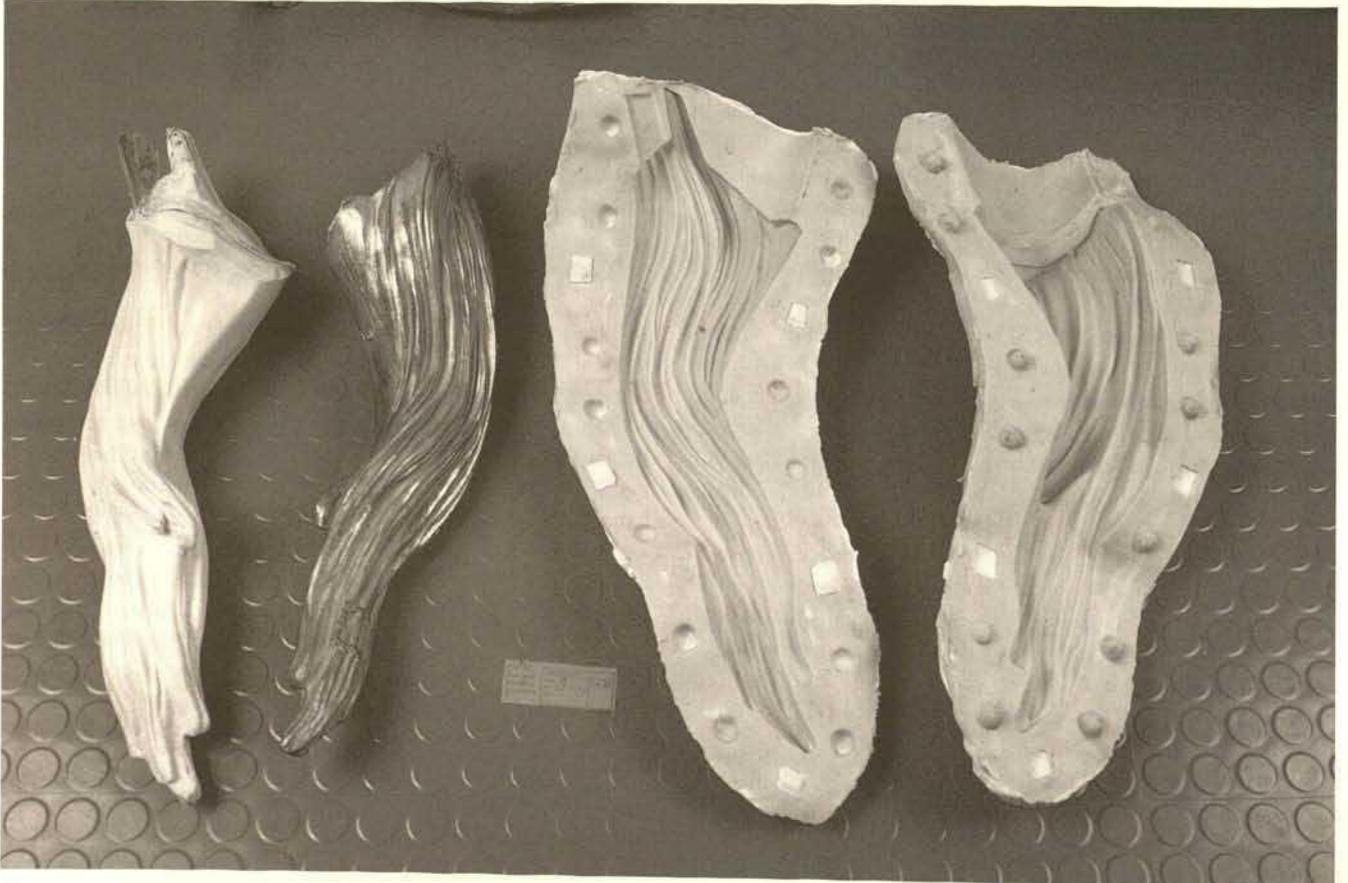
Abb. 7. Gipsmodell, Silikonabformung und Bronzenachguß für die Rekonstruktion des Pferdeschweifs am Denkmal Friedrich Wilhelms IV.

Für die Rekonstruktion größerer Fehlstellen wurden Silikonabformungen erstellt, Gußmodelle mit Berücksichtigung des gußtechnisch bedingten Schwundmaßes angefertigt und in legierungsgleicher Bronze gegossen. Die Montierung dieser Bronzeplomben wurde reversibel mit innenliegenden Verschraubungen und Querspangen durchgeführt. Eine besonders weitgehende Ergänzungsmaßnahme, die nur über eine bildhauerische Rekonstruktion der fehlenden Partien möglich war, wurde am Reiterdenkmal Friedrich Wilhelms IV. vorgenommen. Eine kriegsbedingte, große Fehlstelle am Pferdeshweif wurde formal mit Hilfe historischer Fotovorlagen rekonstruiert (Abb. 7).

Hierzu mußte zunächst das Schweifinnere freigelegt werden. Danach konnten die eingestauchten Randpartien zurückgeformt und die durch Geschoßeinwirkung zerstörten Randbereiche mit Feinschleifer und Fräser begradigt werden, um exakte Anschlüsse für die Ergänzung herzustellen. Für die Rekonstruktion wurden mehrere Gipspositive nach dem Vorbild originaler Schweifteile modelliert und in den Originalbestand eingefügt. Nach dem Anpassen und formalen Überarbeiten der Gipsmodelle durch freies Antragen wurden Silikonnegativformen für den endgültigen Bronzeuß angefertigt. Nach dem Guß wurden die relativ großen und schweren Schweifteile an vorgerichteten Bronzespangen, die zuvor im Schweif verankert worden waren, befestigt und durch Bronzeschrauben mit der Originalsubstanz verbunden.
