## Restaurierung eines Schulbaus der Nachkriegsmoderne in Altmünster/Oberösterreich. Ein Bericht

*Ulrike Knall-Brskovsky und Eva Lettl (Linz)*

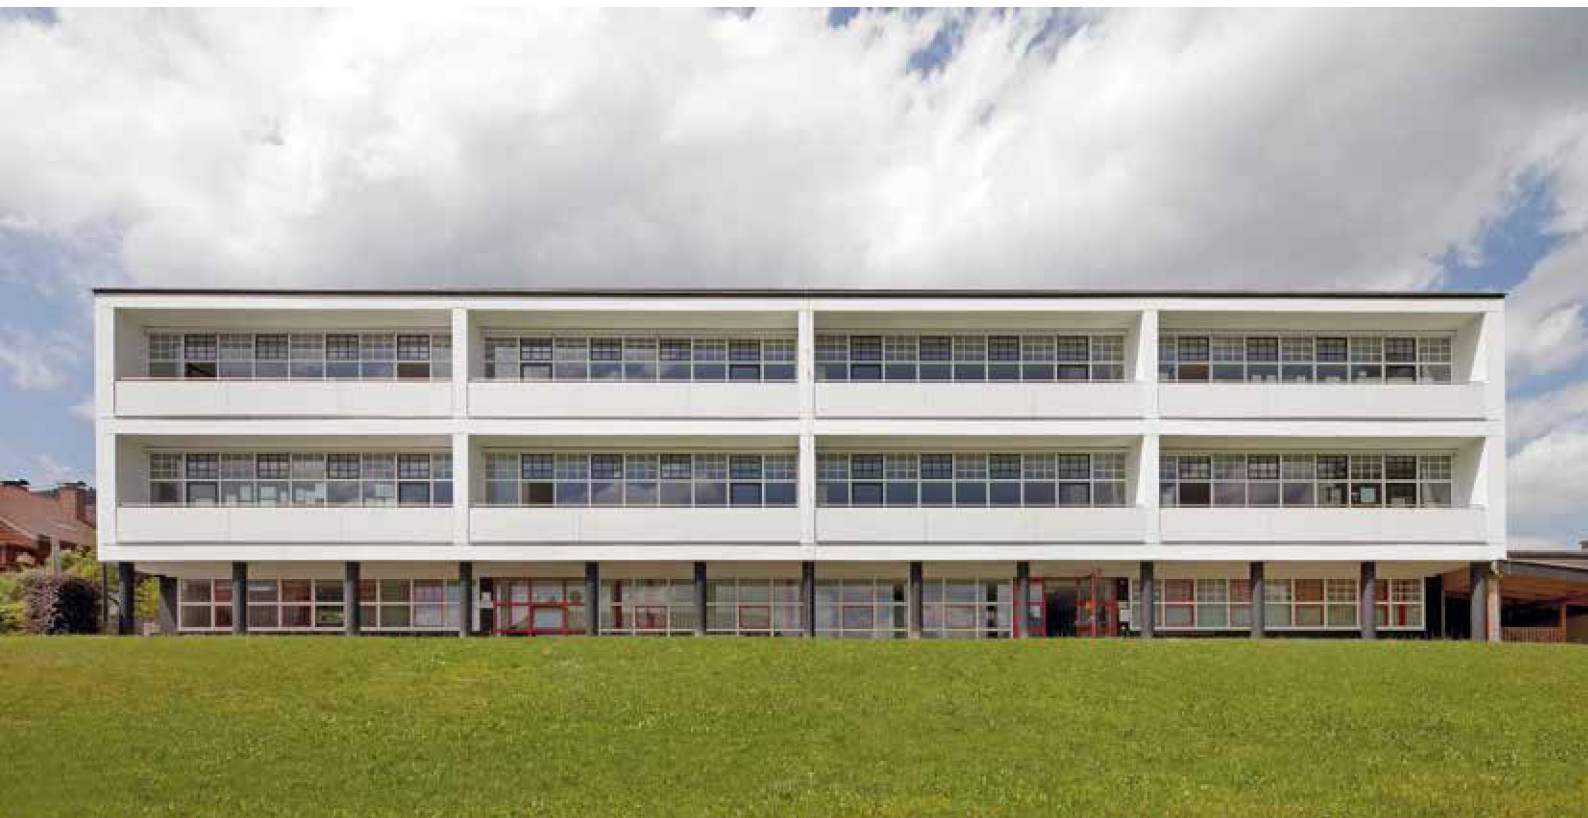
*Abb. 1: Die Vorderfront der Schule nach der Restaurierung*

Für die äußere Erscheinung war der Rückbau der Loggienbrüstungen von besonderer Bedeutung. Ursprünglich befanden sich hier weiß gestrichene, technisch nicht dauerhafte dünne Betonplatten, die schon Anfang der 1970er Jahre durch ein Metallgeländer ersetzt worden waren (Abb. 6). Die intendierte kubische Form des Baus war dadurch reduziert. Alle Beteiligten bejahten den Ersatz dieser Geländer durch Brüstungen, die der Originalform nachgebildet sind, allerdings nicht aus dem technisch ungeeigneten Beton. Aufgrund einer Norm musste der untere freie Spalt jedoch geringer gebildet werden und setzt nur noch einen zarten trennenden Akzent zur tragenden Platte darunter (vgl. Abb. 1).

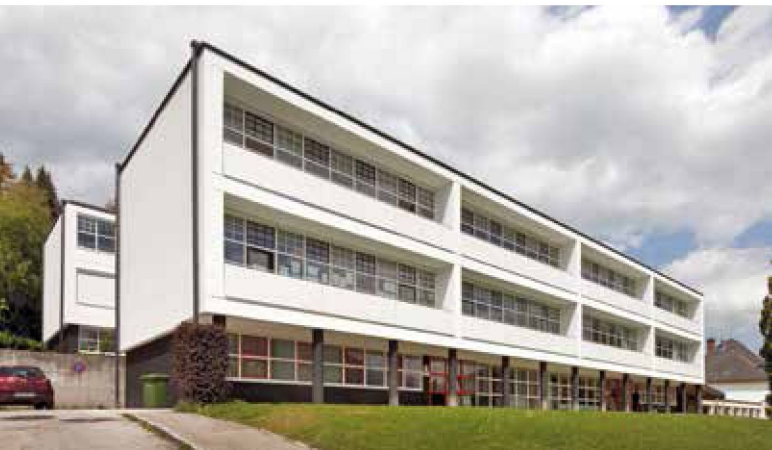
Abb. 2: Die gestaffelten Baukörper am Hang

Trakt höher und der Bau fügt sich durch die gestaffelte Anordnung der Trakte in das ansteigende Gelände (Abb. 2). Die Vorderfassade ist gekennzeichnet durch Loggien – technisch gelöst durch das Vorziehen der tragenden Betonschalen. Seitlich zeigen sich die Wände der großen zweigeschossigen Aula als geteilte Glasflächen. Typisch für den Architekten Viktor Hufnagl ist die Verwendung des Quadrats als Basismodul sowohl im Grundriss als auch in der Detailgestalt.

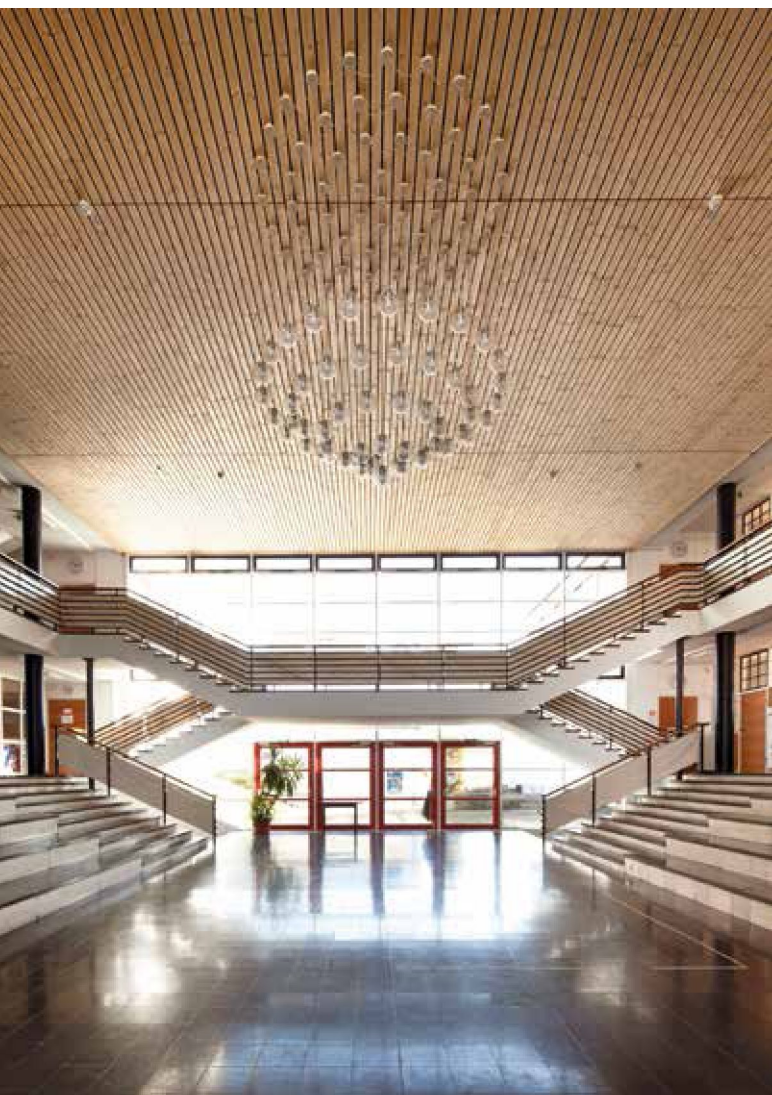
Abb. 3: Die Aula. Blick zu einer der beiden Treppen

Wie eng die denkmalgerechte Sanierung mit der Einhaltung von Normen verbunden ist, zeigt auch das für die Erscheinung der Halle wichtige Geländer der Treppen und Galerien. Querstäbe sind nicht mehr erlaubt, daher ist das Geländer derzeit mit einer weißen Plane hinterspannt, die endgültige Lösung ist noch nicht gefunden (vgl. Abb. 3).

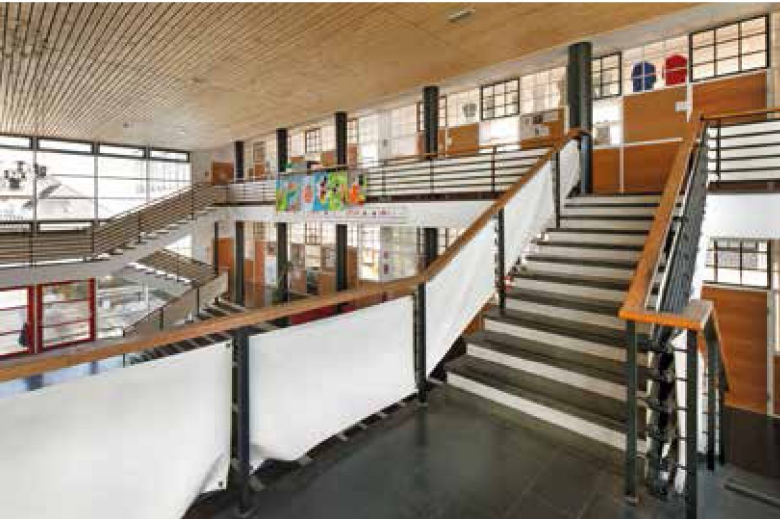
Abb. 4: Die Aula und die anschließenden Klassen bilden einen Brandabschnitt.

Eine Hürde für das Brandschutzkonzept stellte die Erhaltungsforderung der Denkmalpflege hinsichtlich der inneren Klassenwände dar. Die dünnen holzfurnierten Wände mit ihren Oberlichtern in Quadratformat mit innerer Aufteilung in kleine Quadrate waren fast noch ungestört erhalten. Der Lösungsvorschlag der Architekten überzeugte auch die Behörden. Die Aula bildet mit den Klassen einen Brandabschnitt (Abb. 4). Akzeptiert wurde das Konzept der Entfluchtung durch die bestehende, außen liegende Fluchttreppe an der Hinterseite des hinteren Traktes und durch die Loggien, die als Fluchträume dienen. Kompromisse bezüglich Türbreiten

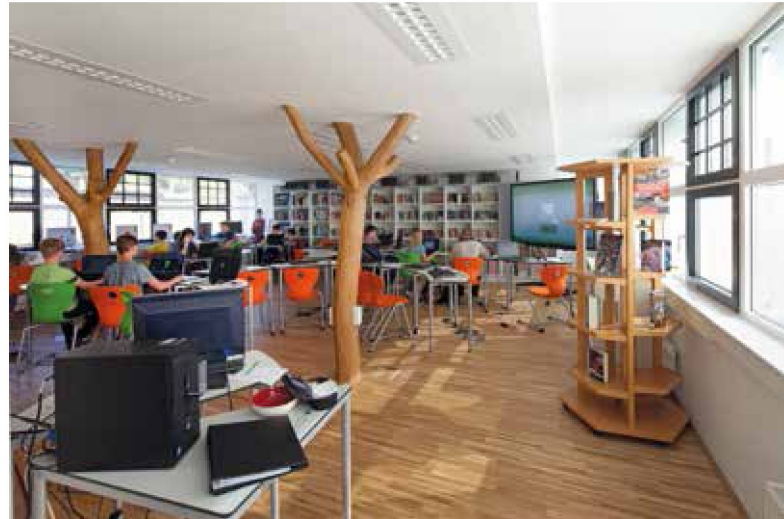
Abb. 5: Die neuen Decken in den Klassen entsprechen den Auflagen des Schallschutzes.

Thema war auch der Schallschutz, dem in den niedrigen Klassen die typischen Decken aus naturbelassenen, schmalen, langen Holzbrettern weichen mussten (Abb. 5). Die gleich gestaltete originale Decke der hohen Aula wurde durch eine der vorherigen Form folgende neue Decke mit integriertem Schallschutz ersetzt.

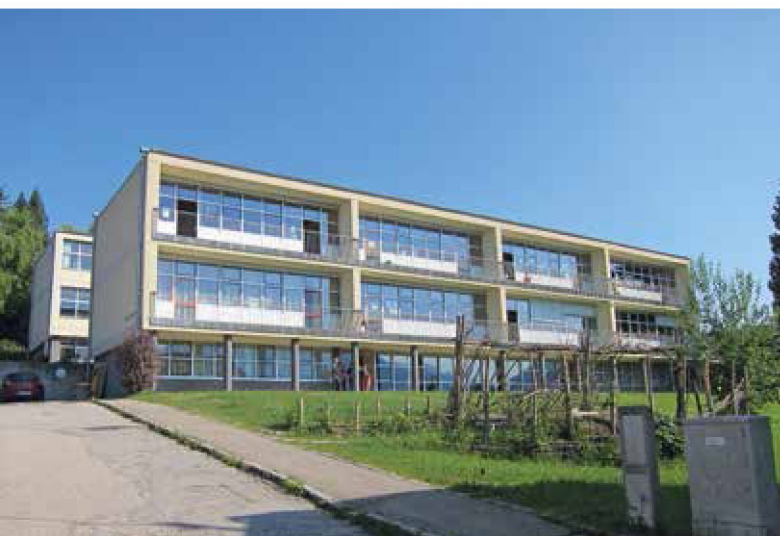
Abb. 6: Situation vor der Restaurierung

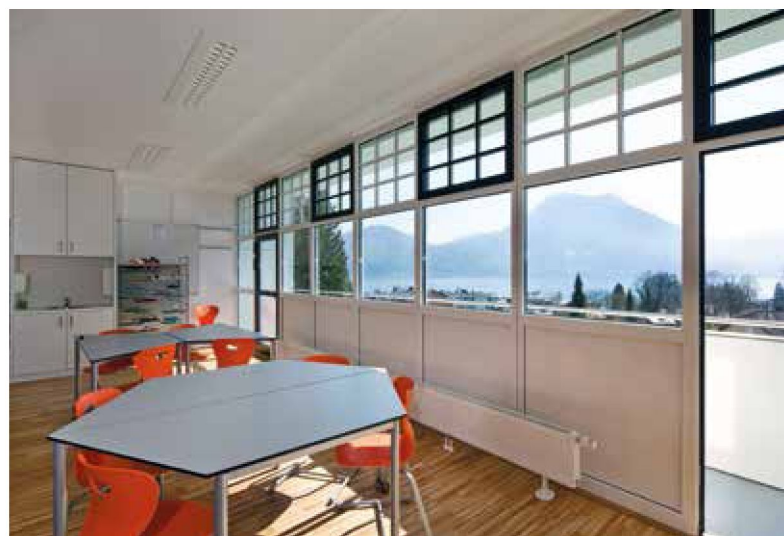
Abb. 7: Klassenzimmer mit Wärmedämmung und Schallschutz

Das Thema der Wärmedämmung stellt bei den jegliche Klimateffizienz negierenden Betonbauten der 1960er Jahre oft eine zentrale Frage dar. Im Fall der Schule in Altmünster genügte aber wenige, die Erscheinung des Baus nur unwesentlich berührende Maßnahmen. Die geschlossenen Seitenwände waren bereits in früheren Jahren zurückhaltend gedämmt worden. Wichtig war die Innendämmung an den Kältebrücken zwischen Loggien und Klassenräumen. Hier erfolgte eine zurückhaltende Dämmung mittels Platten, erkennbar an einem leichten Rücksprung an den Klassenwänden und -decken (Abb. 7 und 8).

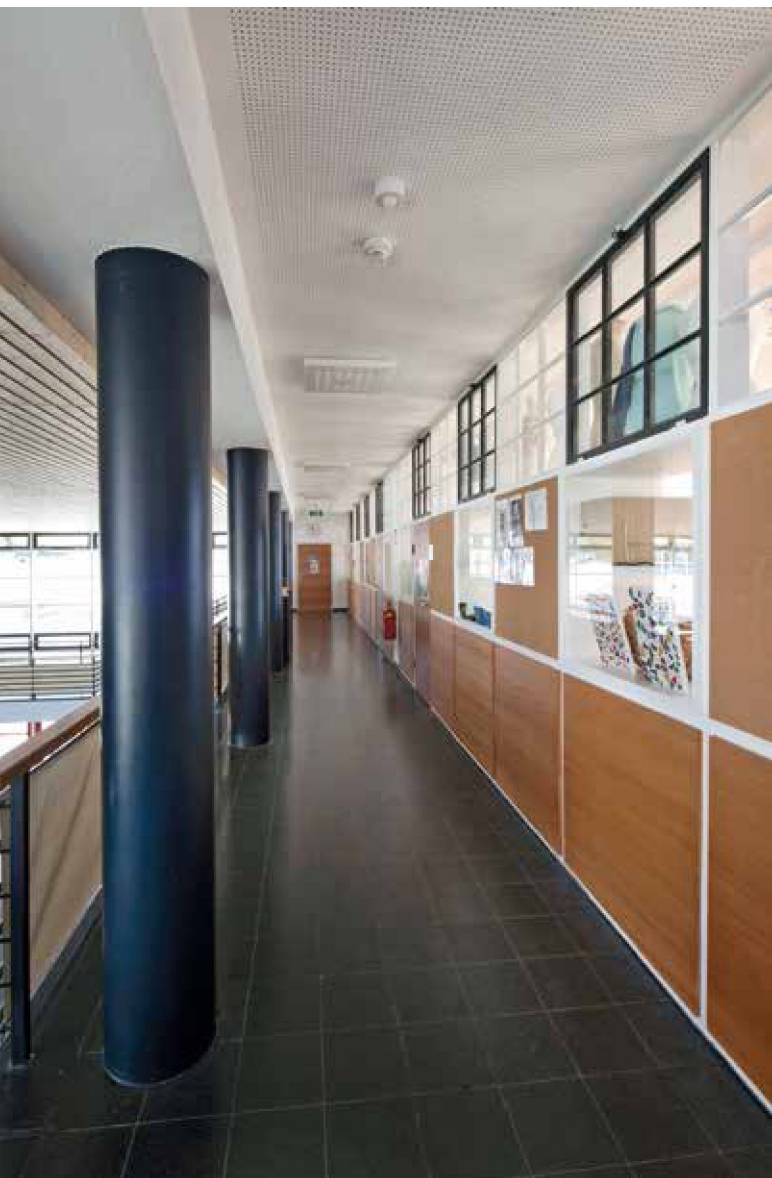
Abb. 8: Klassenwand zur Halle, die Decke mit Schallschutz

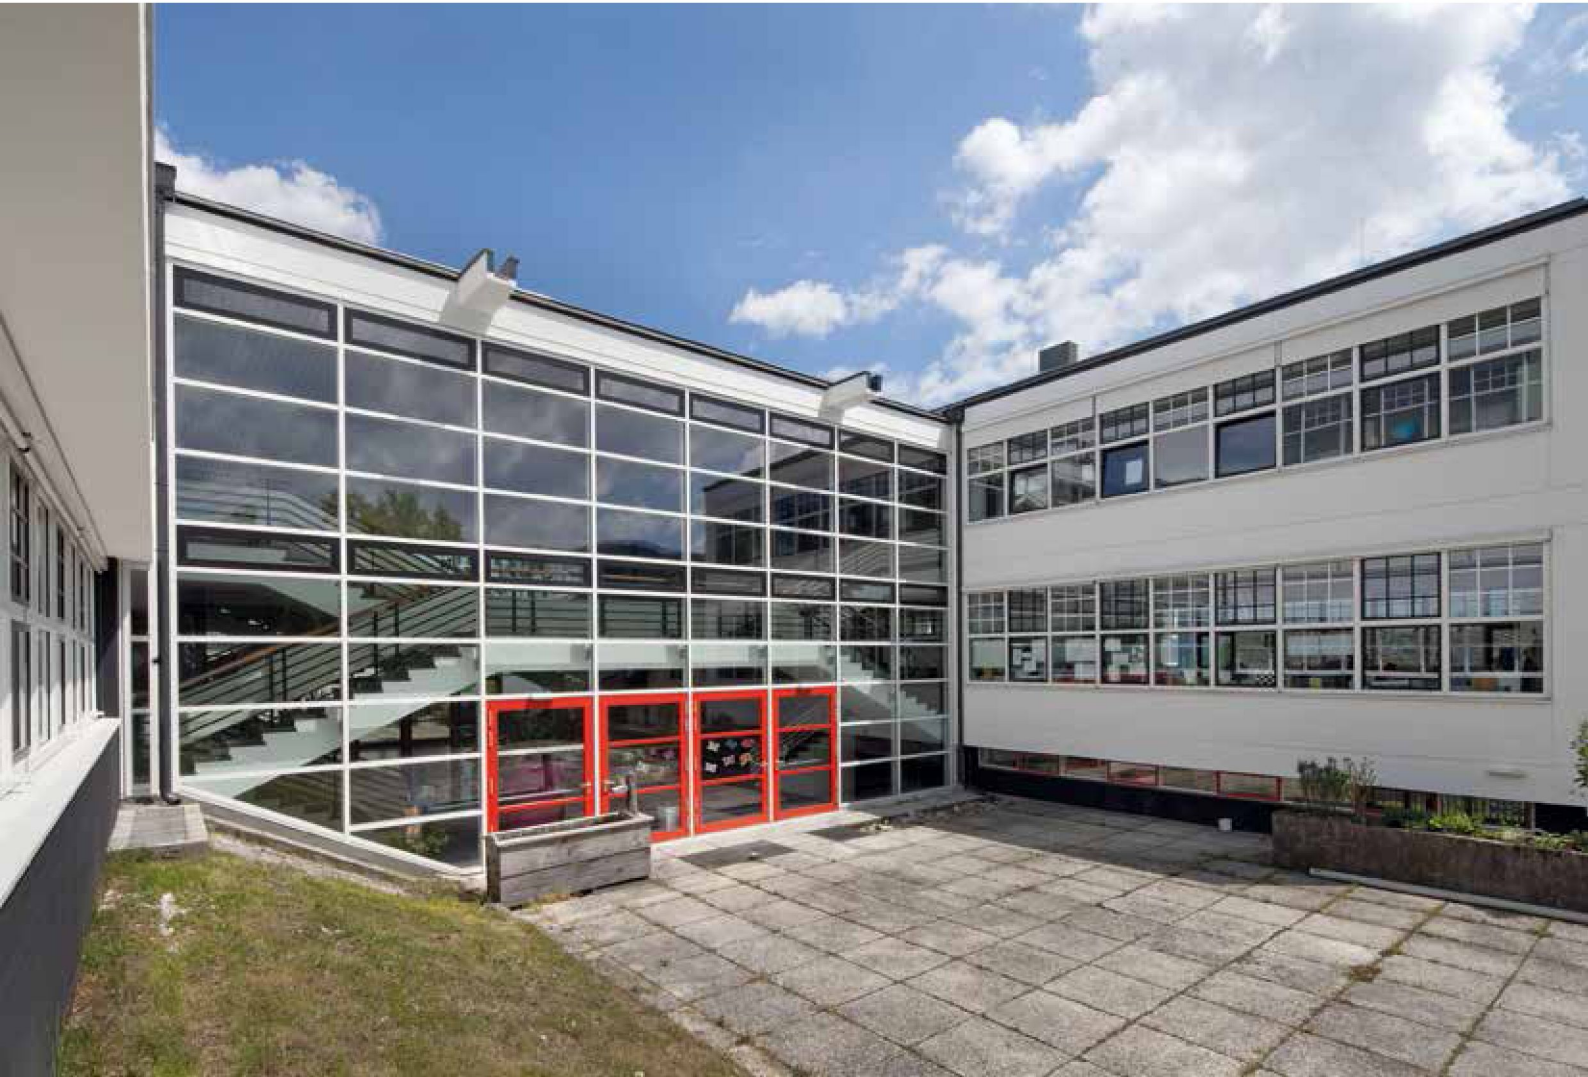
Abb. 9: Einer der symmetrisch angelegten Höfe mit dem charakteristischen Farbkanon Weiß-Schwarz-Rot

Als Restaurierziel war die Wiedergewinnung der Erscheinung des Ursprungsbaus von Viktor Hufnagl gewählt worden. Aus diesem Grund wurde für die farbige Gestaltung der Farbkanon dieser Zeit aufgegriffen, der trotz der Änderungen der 1970er Jahre in vielen Bereichen noch erhalten war: Weiß und Schwarz sind die dominanten Farben, Rot setzt Akzente, im Inneren ergänzt der warme Holzton die Farbskala. Die historischen Bauteile wurden neu gestrichen, die neuen diesen angepasst (Abb. 9). In der Aula wurden die Böden und Geländer sowie der monumentale Luster gereinigt, Schadstellen ausgebessert. Dies galt auch für die furnierten Türen und Klassenwände sowie die quadrierten Oberlichter.
