Das Bild ist nicht das Denkmal. Zur Zerstörung des Baudenkmals Gymnasium Strandboden in Biel

Bernhard Furrer (Bern)

Das Gymnasium Strandboden

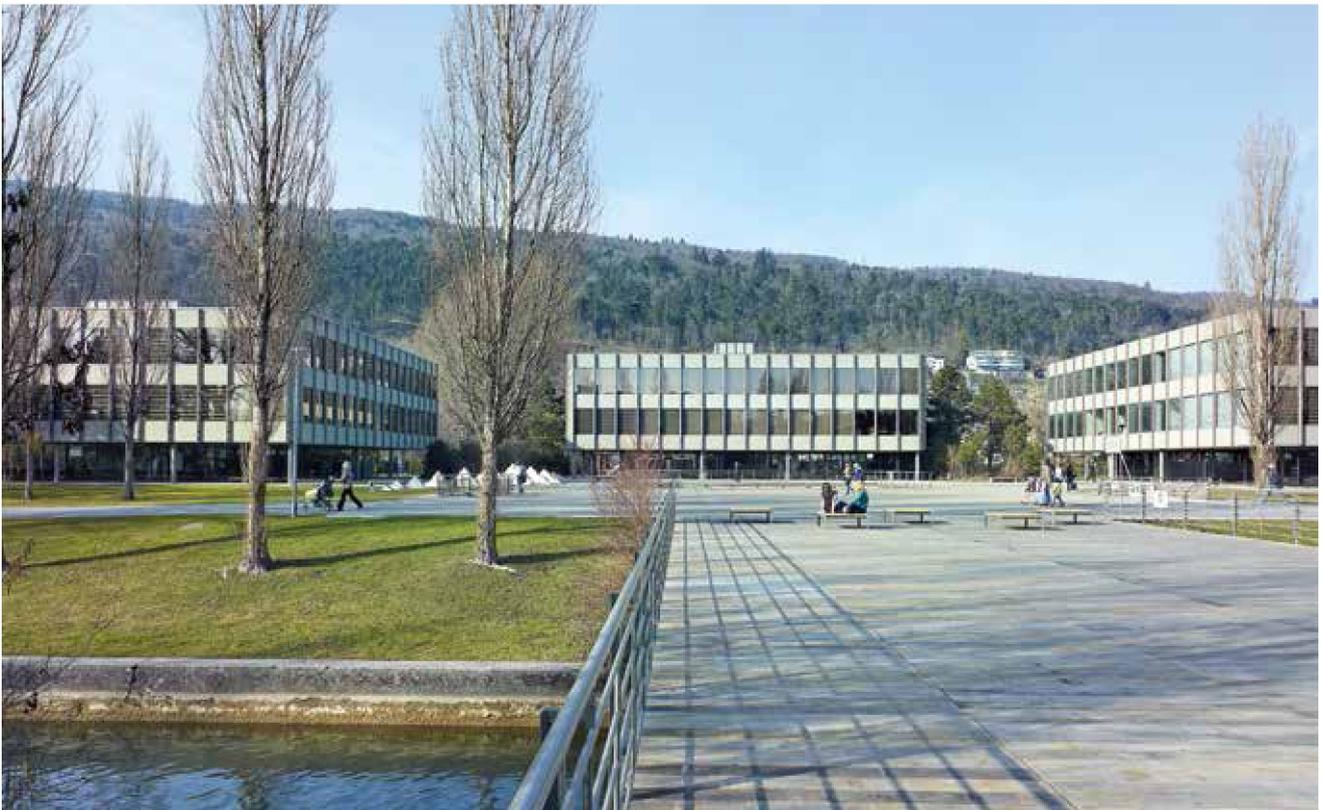
Abb. 1: Gesamtansicht 2012

zweifellos zu den Spitzenbauten des Architekten (Abb. 1). Sie wurde auf Grund eines Wettbewerbserfolgs 1967, nach einer intensiven Weiterbearbeitung und einem längeren politischen Entscheidungsprozess 1975–1981 erbaut. Das große Bauvolumen ist aufgelöst in mehrere Baukörper, die äußerst diszipliniert in orthogonaler Anordnung beidseits der Schüss angeordnet sind, die eigentlichen Schulbauten rechts, der Turnhallentrakt links des Flusslaufs.⁴

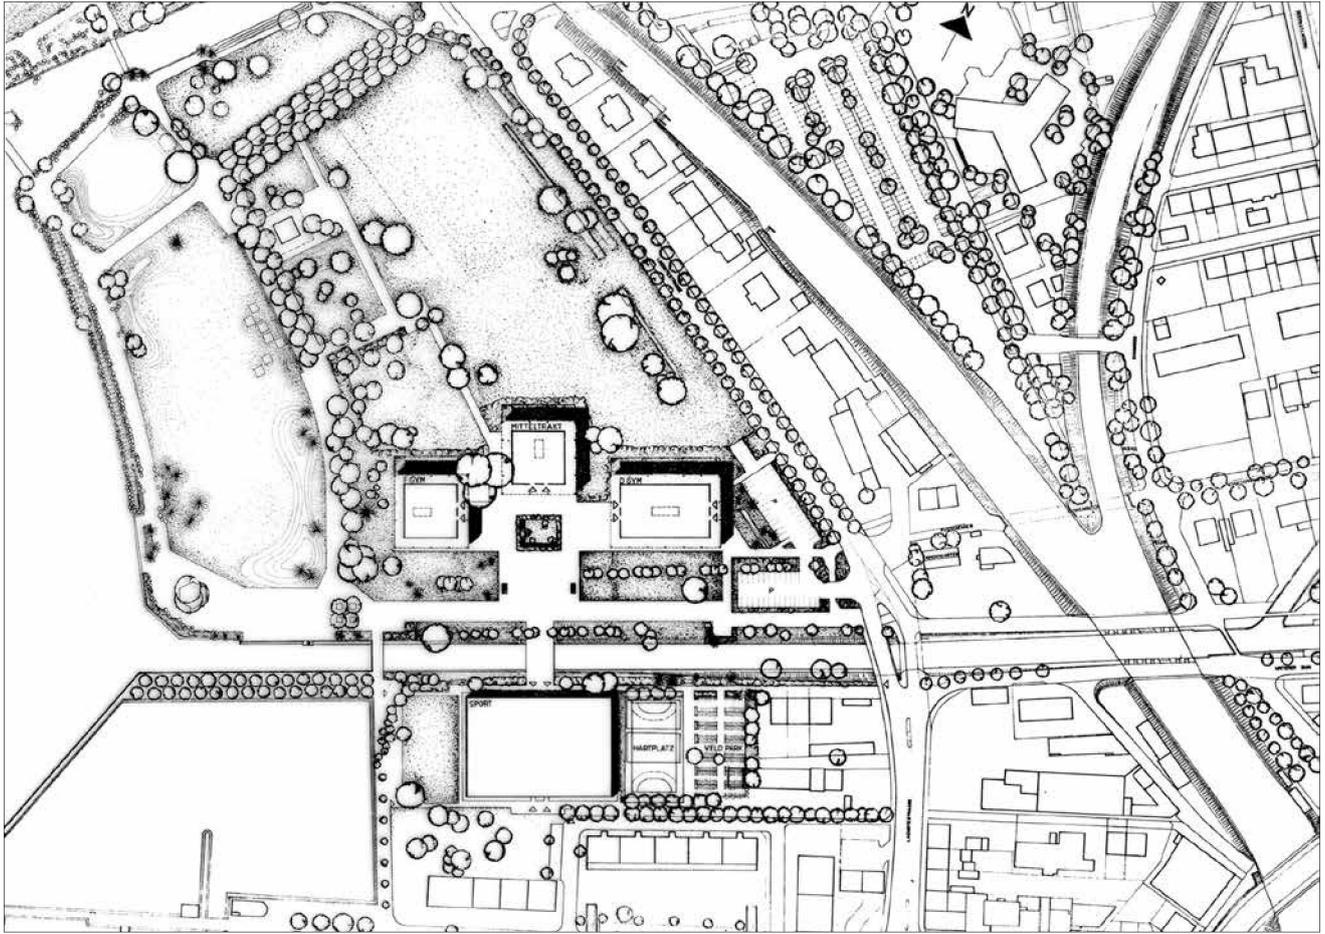
Abb. 2: Situationsplan, um 1975

Die beiden südlichen *Schulbauten* bilden eine gerade Flucht und begleiten den Fluss. Ein weiterer Platz, der die unterirdischen Bauteile nachzeichnet, verbindet sie mit dem etwas zurückversetzten dritten Schulgebäude. Mit dieser lockeren und doch klaren Anordnung berücksichtigt die Anlage die spezielle landschaftliche Situation in hohem Maß (Abb. 2). Sie nimmt Bezug zum Fluss und integriert sich mit ihren Einzelvolumen ohne bedeutende Höhenentwicklung optimal in den flachen Strandboden und die darauf stehenden großen Bäume. Aus den entscheidenden Perspektiven wirkt die Schulanlage nicht als Sichthindernis, vielmehr erlaubt sie Durchblicke, erscheint als transparentes, in die Landschaft integriertes Objekt.⁵

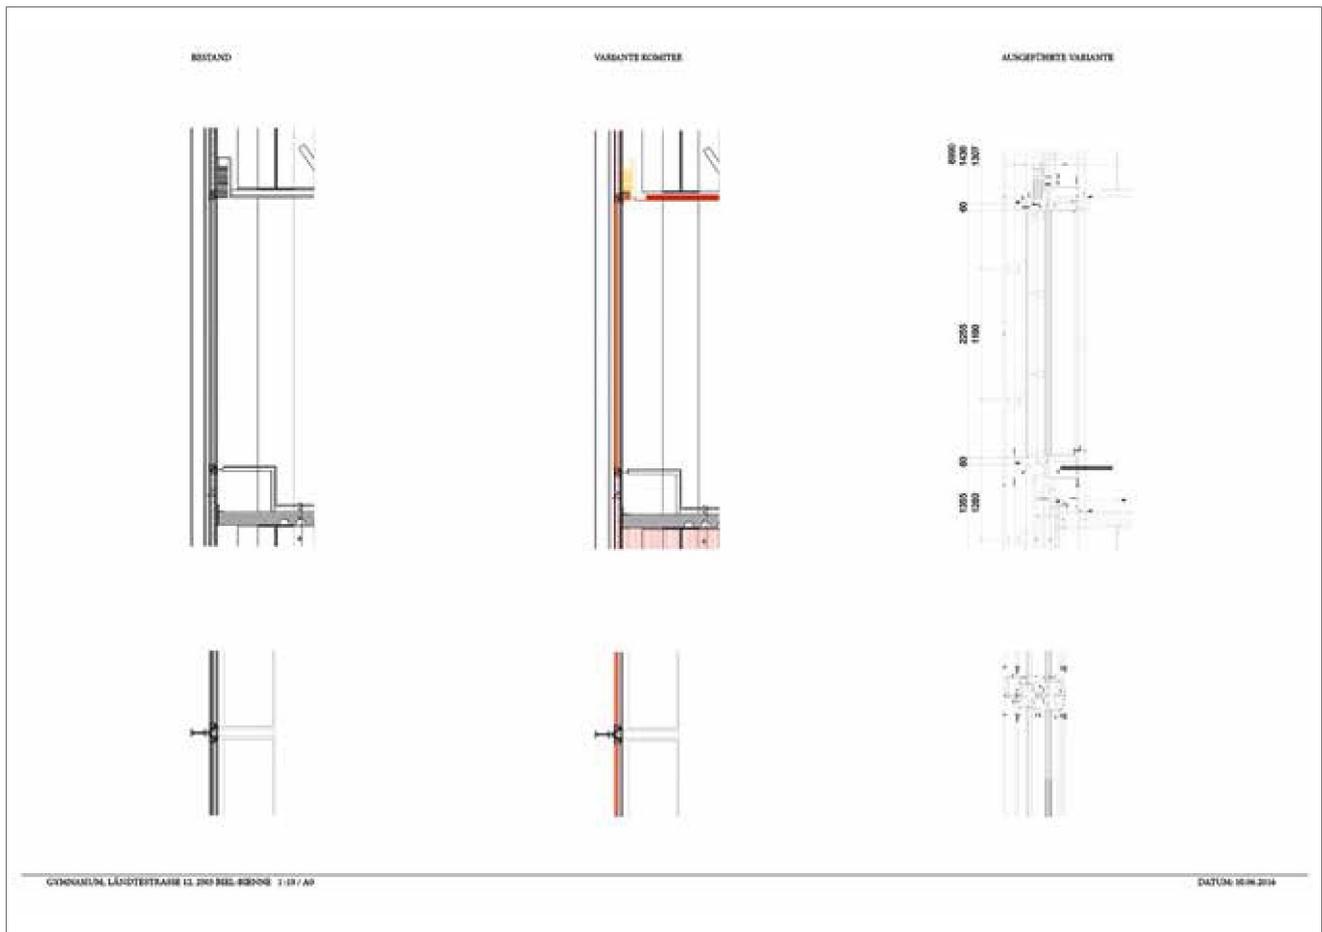
Abb. 3: Fassadenschnitte: Vorbestand – Sanierungsvorschlag unter Wahrung des Bestands – ausgeführte Neubau-Lösung

Für die zurückhaltende Erscheinung waren die originalen Vorhangfassaden von eminenter Bedeutung. Aus feinen Stahlprofilen mit vorgesetzten Rippen⁶, eingesetzten Brüstungsblechen und getönten Gläsern konstruiert, wirkten sie wie eine durchgehende, homogene, dünne Haut. Das delikate Fassadenrelief setzte sich über die sorgfältig abgestuften Ecklösungen umlaufend fort.

Die Fassaden wurden entsprechend den Gepflogenheiten der Zeit konzipiert. Dabei kam die damals fortschrittlichste Technik bei der Entwicklung der Profile zum Einsatz, und die Stahlprofile waren durch eine Isolierschicht getrennt.⁷ Da in der Planungs- und Bauzeit in unmittelbarer Nähe der Schule eine Express-Straße geplant war, wurden die Räume klimatisiert und es bestanden keine Lüftungsmöglichkeiten.

Es waren in der Folge vor allem die Architektenverbände, die sich der Auffassung widersetzen, ein ungefähres Wiederherstellen der Erscheinung genüge, und sich vehement für die Erhaltung der originalen Fassaden stark machten. Sie argumentierten klar, dass der Umstand, „dass sämtliche Einbauten und Oberflächenmaterialien, welche letztendlich die schützenswerte Materie ausmachen, zum Abbruch und zur Entsorgung bestimmt sind, [...] aus denkmalpflegerischer, ökonomischer und energetischer Sicht nicht nachhaltig [ist].“¹³ Auf der Grundlage der gemachten Erfahrungen bei der denkmalverträglichen Ertüchtigung des Verwaltungsgebäudes der Eidgenössischen Turn- und Sportschule Magglingen¹⁴, ebenfalls von Max Schlup, wurden konkrete Vorschläge erarbeitet, wie die bestehenden Gymnasiums-Fassaden, deren Metallkonstruktion in einem ausgezeichneten Erhaltungszustand war¹⁵, mit additiven Maßnahmen wesentlich verbessert und den Anforderungen angepasst und auch die meisten Bestandteile des Innenausbau beibehalten werden könnten.¹⁶ Es wurde nachgewiesen, dass damit heutige Standards des Energieverbrauchs und ein komfortables Raumklima eingehalten werden können. Auch der Schweizer Heimatschutz¹⁷, do.co.mo.mo.ch¹⁸ und die Stadt Biel¹⁹ setzten sich für die Erhaltung von Fassadenhaut und Innenausbau ein (Abb. 3).

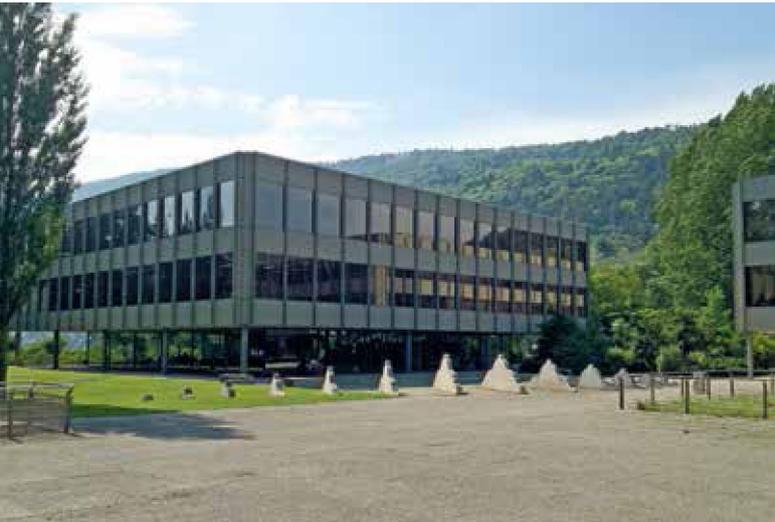
Abb. 4: Ansicht vor Beginn der Arbeiten, Juni 2012

Vergeblich. Die Baudirektion des Kantons Bern war nicht bereit, auf die einmal gefassten Beschlüsse zurückzukommen und inhaltliche Gespräche zuzulassen. Das von den Architekten angebotene Mitwirken zu konstruktiver Zusammenarbeit wurde zurückgewiesen. Als Begründung wurde in der Hauptsache aufgeführt, das Erscheinungsbild bleibe gleich und nach der Intervention werde kein wesentlicher Unterschied zum Vorbestand erkennbar sein; damit bleibe die historisch wertvolle Anlage erhalten. Die Einsprachen wurden in mehreren Verfahrensschritten abgewiesen, die Baubewilligung erteilt.²⁰ In der Folge wurden die Schulgebäude auf ihren Rohbau reduziert: Die Fassaden und der gesamte Innenausbau wurden abgerissen und neu erstellt (Abb. 4 und 5).

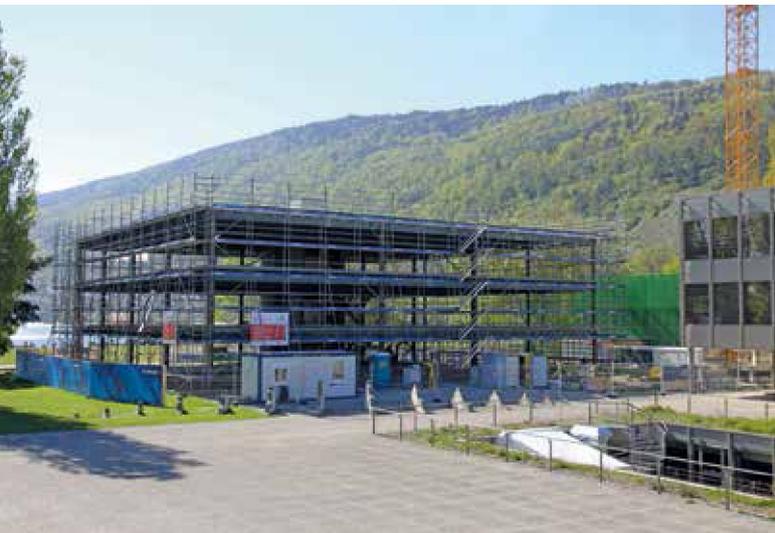
Abb. 5: Der Bau zurückgeführt in den Rohbauzustand, April 2014

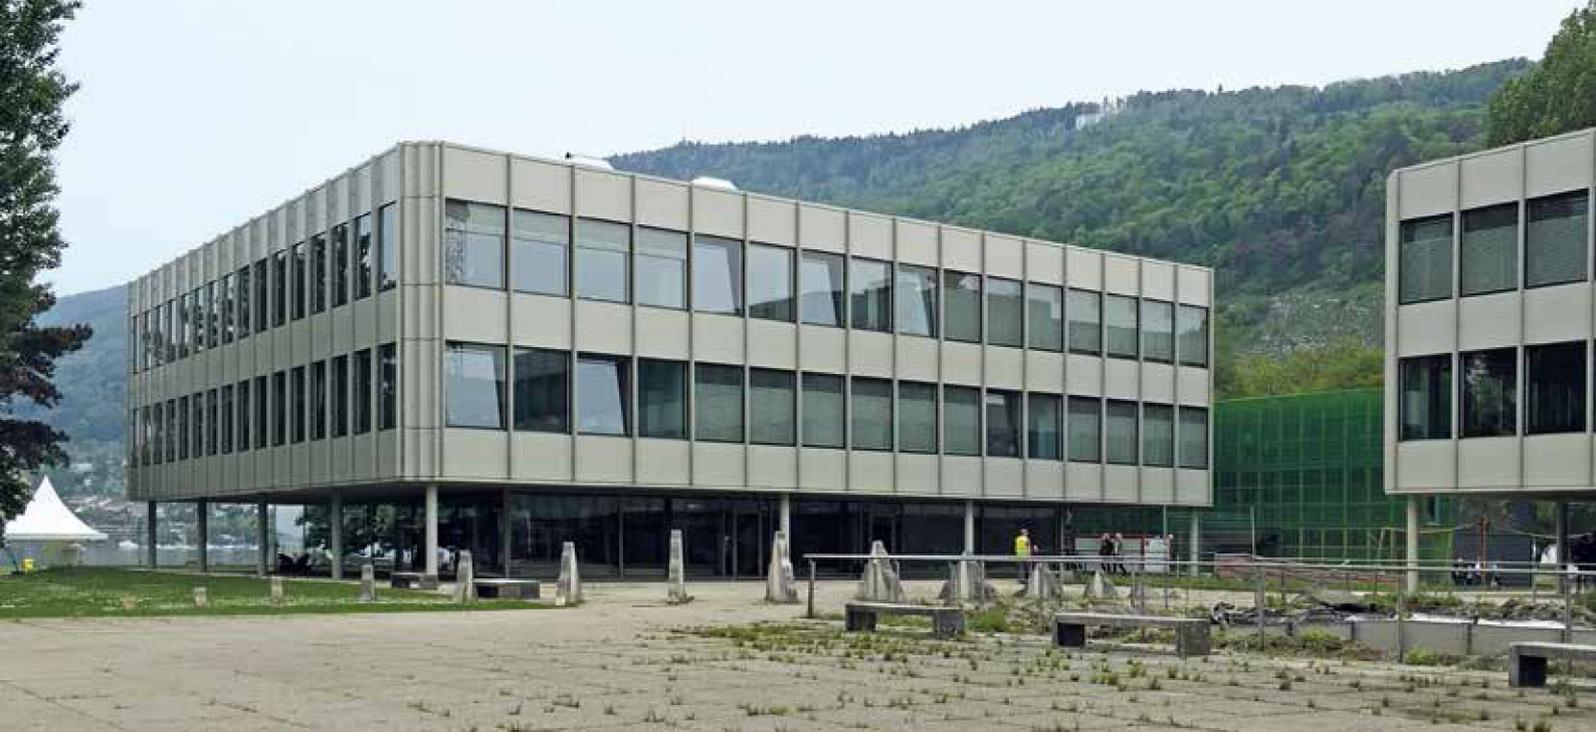
Abb. 6: Die neue Fassade, Mai 2016

Gegenwärtig gehen die Bauarbeiten ihrem Ende entgegen.²¹ Zwei der drei Schulgebäude sind bezogen (Abb. 6). Einige der grundlegenden Ideen des Architekten sind weiterhin ablesbar. Es ist vor allem der Gesamteindruck der parkartig gestalteten Anlage, die trotz der drei Schulgebäude als zusammenhängender Grünraum wahrgenommen wird.²² Auch die präzise Setzung der drei Schulgebäude um den Hof mit dem abgesenkten Atrium ist weiterhin erlebbar. Der Eindruck verhältnismäßig niedriger, breit ausladender Baukörper wird allerdings durch die wesentlich vergrößerten Volumina der Technikanlagen auf den Dächern geschmälert. Aus weiter Entfernung sind mithin keine wesentlichen Änderungen wahrzunehmen.

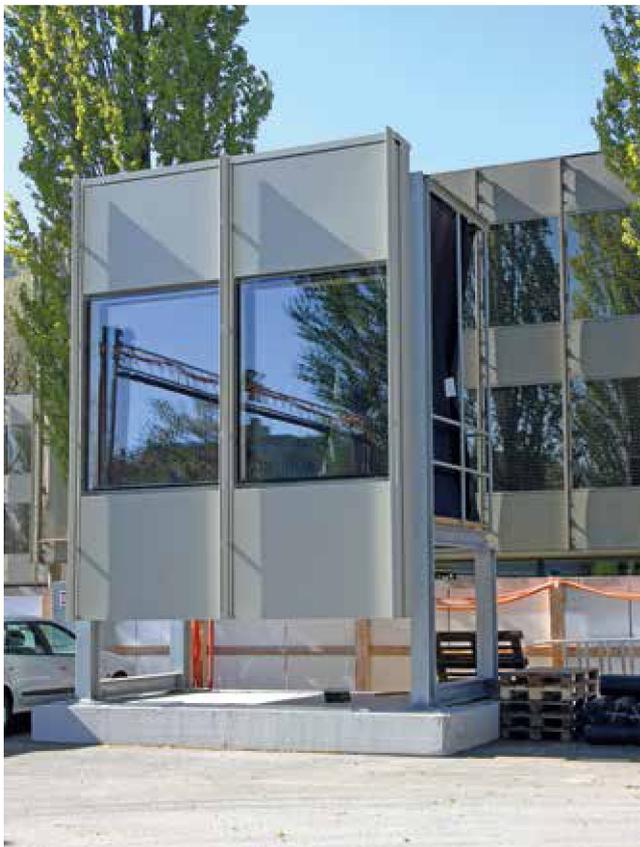
Abb. 7: Das Fassadenmuster, im Hintergrund die originale Fassade

Wer sich den Bauten nähert, stellt indessen fest, dass sie mit der Schöpfung von Max Schlup kaum noch etwas zu tun haben. Die neuen Fassaden aus Aluminium versuchen zwar, ein Bild aus früherer Zeit zu imitieren. In Material, Konstruktion und Funktion ist die Fassade jedoch grundlegend anders aufgebaut (Abb. 7). Die Aluminiumprofile weisen eine schroffe Scharfkantigkeit auf, die Fassade ist dickwandig plump, die kipp- und drehbaren

Fenster stören den ruhigen Eindruck; auch wenn sie hinter fest verbauten Gläsern montiert sind, deren umlaufende Lüftungsschlitze ergeben den Eindruck eines schwarzen Rahmens, die einst aus Stabilitätsgründen notwendigen, gliedernden Stahlrippen sind bloß noch Verzierung, die Eckausbildung ist wegen der größeren Dicke des Fassadenaufbaus ungeschlachtet geworden. Vor allem aber ist das Original in seiner materiellen Authentizität der späten

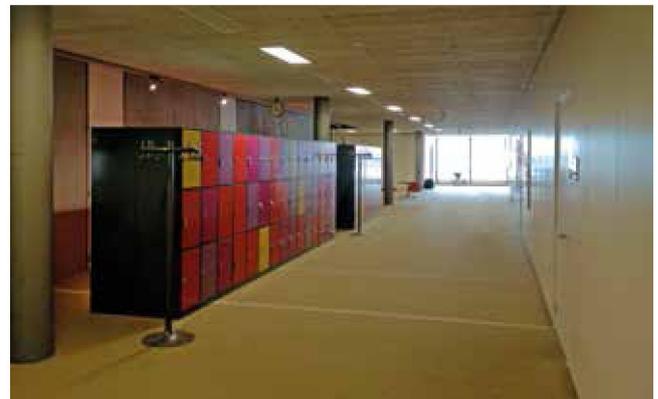
Abb. 8: Korridorbereich, Zustand Juni 2012

Ein ähnlicher Befund gilt für das Innere (Abb. 8 und 9). Hier ist der Rohbau erhalten geblieben, die Stützen und Bodenplatten, auch der Kern mit den Treppen.²³ Der Innenausbau dagegen wurde vollständig ersetzt, die Bodenbeläge²⁴ und Deckenverkleidungen, die Trennwände (Abb. 10 und 11). Die baulichen Elemente, die dem gestalterischen Konzept von Max Schlup und damit seiner Zeit entsprachen, sind verschwunden (Abb. 12 und 13).

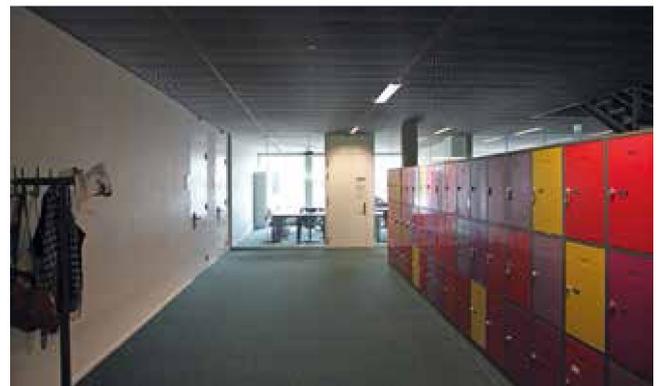
Abb. 9: Korridorbereich, Zustand Mai 2016

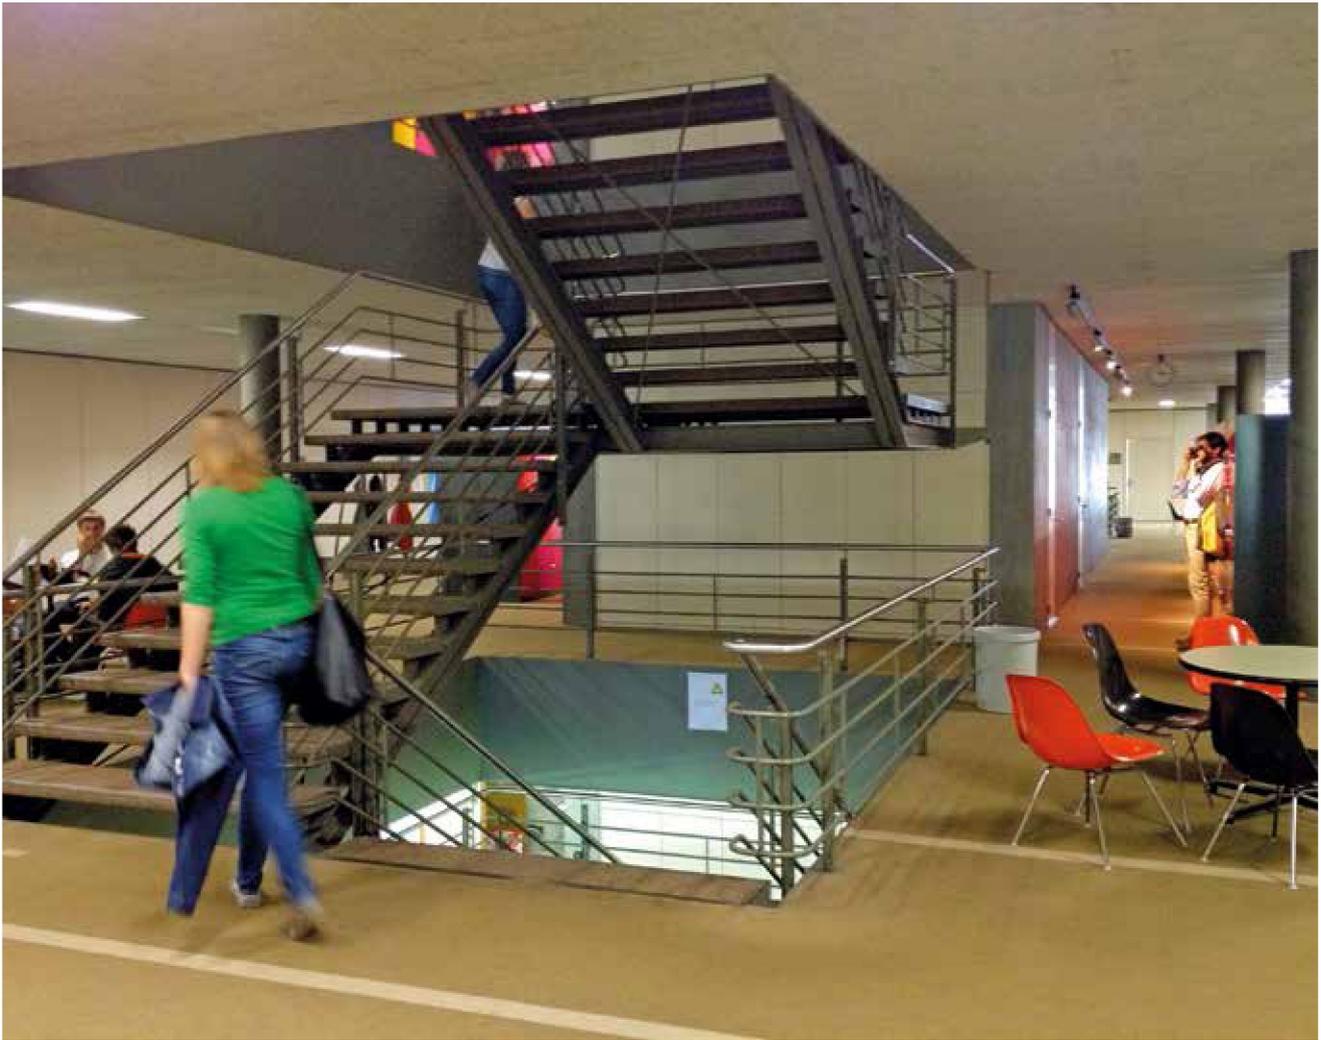
Abb. 10: Treppenanlage, Zustand Juni 2012

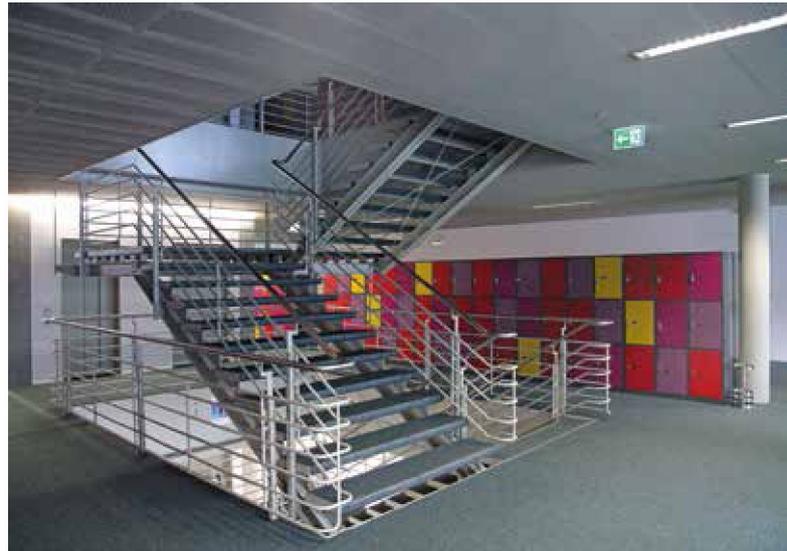
Abb. 11: Treppenanlage, Zustand April 2016

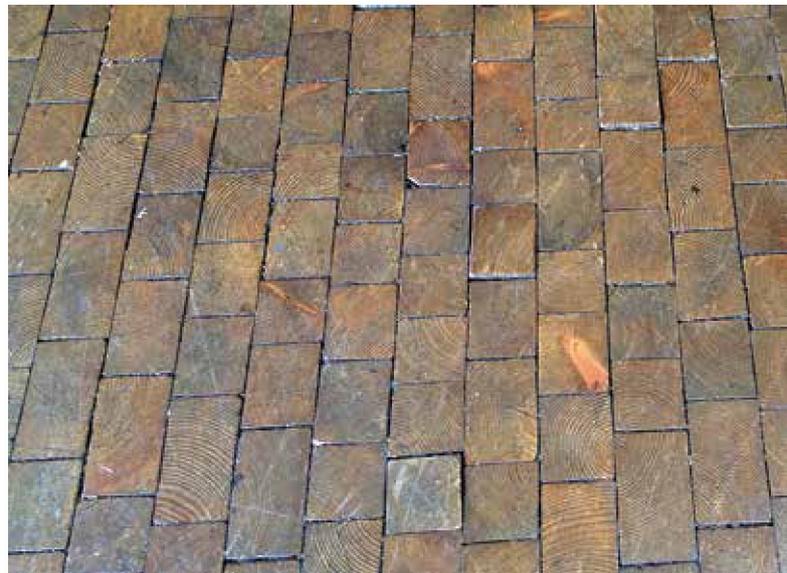
Abb. 12: Bodenbelag des Untergeschosses, Vorbestand

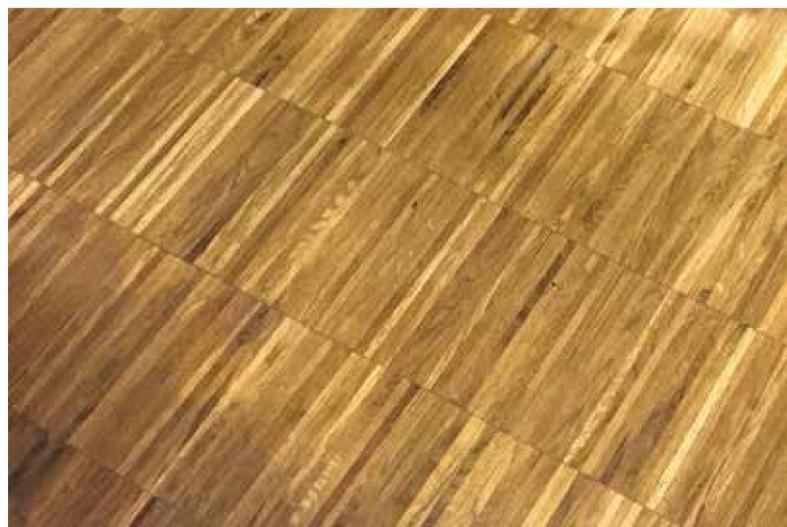
Abb. 13: Bodenbelag des Untergeschosses, Ersatzlösung
