Freiräume und Grünräume: das Stadtgrün der Nachkriegszeit als Konservatorenaufgabe

Klaus Lingenauber (Berlin)

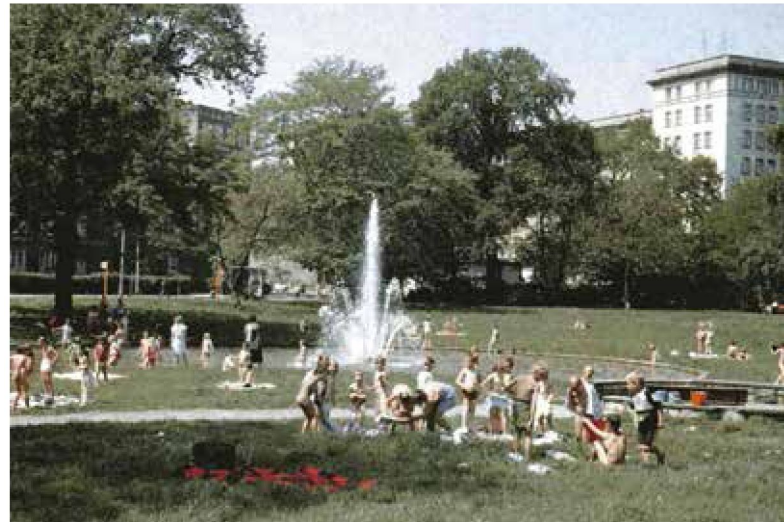
Abb. 2: Sommerspaß auf der Weberwiese, Postkarte

staltung der Weberwiese ist das Hochhaus als Dominante zu unterstreichen, dessen Linienführung sich in einem vorgelagerten, landschaftlich geformten und in eine Wiesenfläche eingebetteten Teich spiegeln wird. Ein mit Gehölzen abgedeckter Umgangsweg führt an Ruheplätzen und Blütenstaudenpflanzungen entlang. In dem anschließenden Gelände werden noch in diesem Jahr zwei größere Kinderspielplätze von insgesamt 200 qm Nutzfläche fertiggestellt⁴ (Abb. 2).

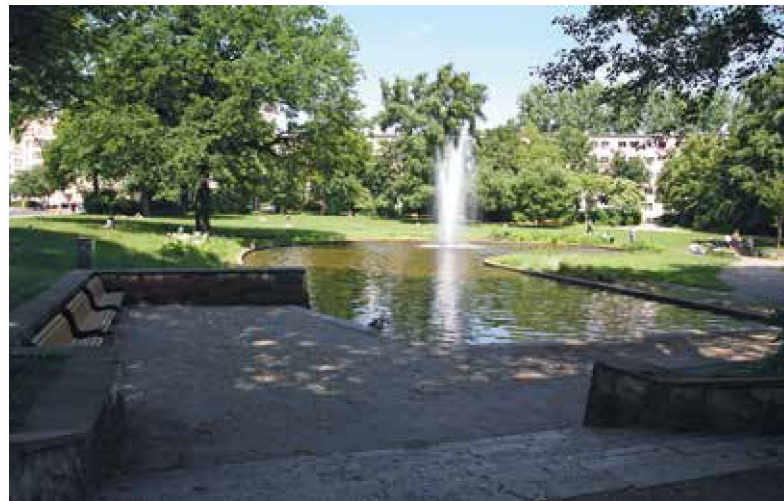
Abb. 3: Anlage Weberwiese nach der Restaurierung 2013

Auf dieser Grundlage gelang es erst in den Jahren ab 2008, sowohl die Wege, Treppen, Natursteinmauern, Terrassen und das Wasserbecken mit Fontäne denkmalgerecht instandzusetzen als auch beispielhafte Staudenpflanzungen insbesondere an den Teichrändern wiederherzustellen.⁶ Eine vollständige Umsetzung des ursprünglichen Pflanzkonzepts ließen die begrenzten Pflegekapazitäten des Bezirks, aber auch der Nutzungsdruck leider nicht zu (Abb. 3).

Dabei wurde auch ein asphaltierter Weg wieder in der ursprünglichen Weise als wassergebundene Decke mit zahlreichen Bankplätzen hergestellt. Auf dem geschützten Sitzplatz am Wasserbecken konnten die Restbestände der ehemals in der gesamten Karl-Marx-Allee vorhandenen lehnlosen Bänke mit steinernen neoklassizistischen Bankfüßen konzentriert werden. Leider war es bis heute nicht möglich, zwei das Hochhaus verdeckende und damit den gewünschten Spiegeleffekt im Teich verhindernde Pappeln zu fällen, dagegen stehen einseitige, nicht denkmalgerechte Baumschutzvorstellungen im Bezirk.

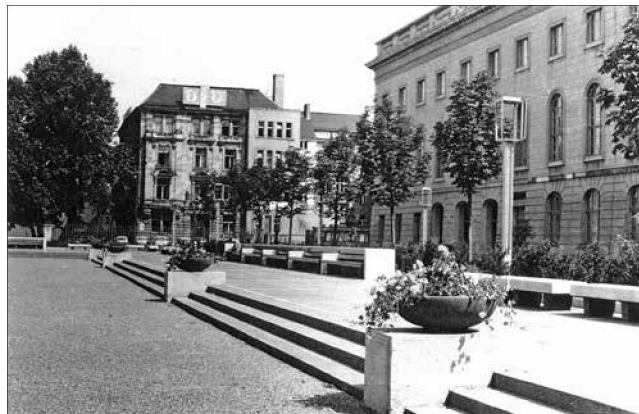
Abb. 4: Gartenhof Humboldt-Universität, Ansicht 1962

Der kriegszerstörte Gartenhof wurde 1960–61 nach Entwürfen des Gartenarchitekten und Hochschullehrers Prof. Georg Béla Pniower unter der Leitung von K.-F. Gandert neu gestaltet. In Anlehnung an das seit der Schinkelzeit den Garten prägende Kastanienwäldchen wurde der neue, vertieft angelegte Rasenplatz wieder mit Kastanien gerahmt und mit hochwertigen zeittypischen Kunststeinbänken, Mastleuchten, einem von Fritz Kühn gestalteten Zaun und Keramik-Pflanzgefäßen aus der Werkstatt Hedwig Bollhagens ausgestattet (Abb. 4). Daraus resultiert die besondere künstlerische Gesamtqualität dieses Gartenhofes. Der weitgehend in seiner baulichen Substanz und Ausstattung original erhaltene Gartenhof stellt eines der bedeutendsten Beispiele der Grünen Nachkriegsmoderne im Ostteil Berlins dar. Die Humboldt-Universität hat diesen Freiraum der DDR-Nachkriegsmoderne als ihr Erbe angenommen und ist

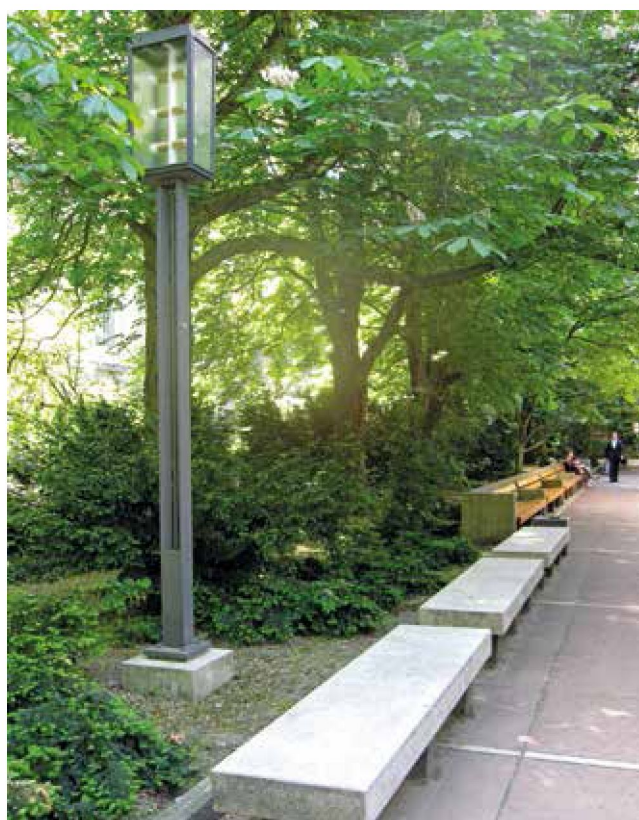
Abb. 5: Gartenhof Humboldt-Universität; restaurierte Kunststeinbänke und ertüchtigte originale Leuchten

bemüht, die Restaurierung in Abschnitten durchzuführen. Ein gartendenkmalpflegerisches Gutachten, das Planunterlagen, Fotos sowie Aussagen von Prof. Gandert enthält, bildet eine solide Grundlage für die Erhaltung und Restaurierung.⁷ In den letzten Jahren konnten sowohl die zwei in strenger Geometrie entworfenen Banktypen (lehnlose Kunststeinbank, Kunststein-Kastenbank mit Holzauflagen) als auch die avantgardistisch anmutenden Leuchten der DDR-Moderne und die Zaunanlage von Fritz Kühn denkmalgerecht bei weitgehender Erhaltung der Originalsubstanz instandgesetzt werden (Abb. 5).

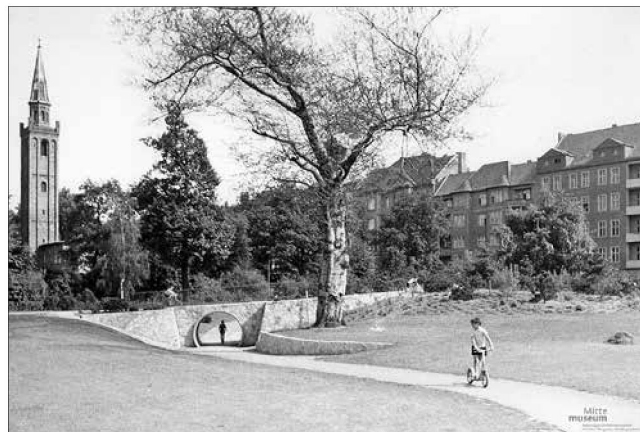
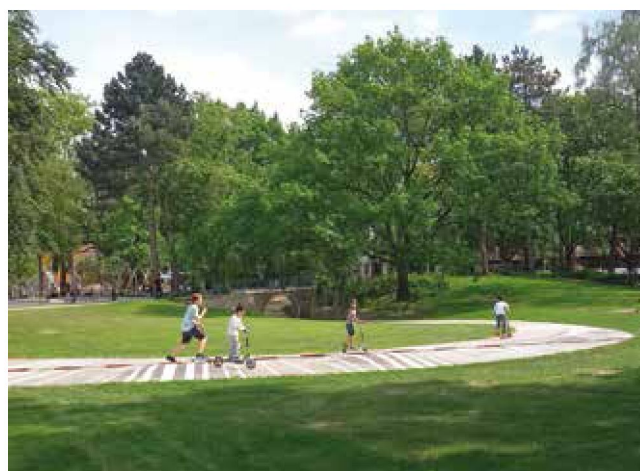
Abb. 6: Rollerbahn im Kleinen Tiergarten, 13. Juli 1960

Abb. 7: Rollerbahn Kleiner Tiergarten nach der Instandsetzung

Für die Materialverwendung ist das Vorbild der Interbau 1957 zu nennen. Es kamen auch dort Beton-Colomentplatten zum Einsatz, die eine neue Entwicklung der Betonsteinindustrie waren. Platten in drei Formaten und mit rötlicher, gelblicher und blaugrauer Färbung wurden mit Basaltplasterflächen im wilden Verband zu fast ornamentalen Mustern im Senkgarten verlegt. Die Kieselwaschbetonwand des Senkgartens wurde vor Ort in Handarbeit hergestellt und ist eines der frühesten Beispiele in einer öffentlichen Gartenanlage in Berlin. Als besonderes, zeittypisches Spielelement wurde eine Rollerbahn in Form einer Acht in eine künstliche

Hügellandschaft mit waldartiger Bepflanzung eingebettet – eine Miniatur-Mittelgebirgslandschaft für Kinder (Abb. 6 und 7).⁸

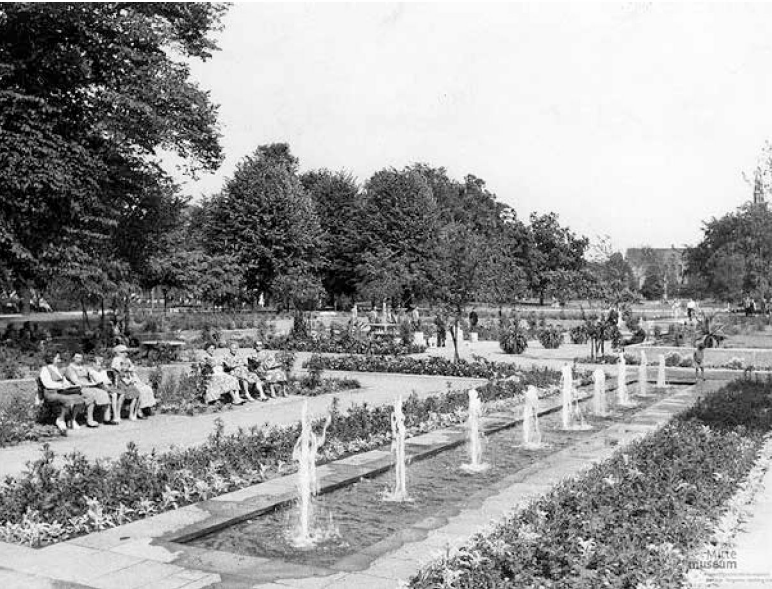
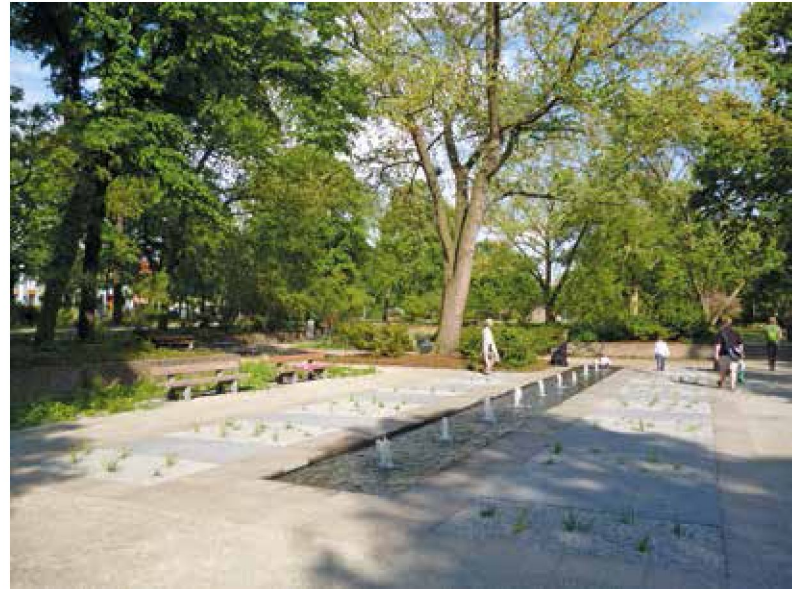
Abb. 8: Wassergarten im Kleinen Tiergarten, 13. Juli 1960

Abb. 9: Fontänenbecken im Kleinen Tiergarten nach der Sanierung

riertes „altes Bild im neuen Rahmen“ charakterisiert werden. Es konnten alle Elemente der Gestaltung von Alverdes erhalten und zumindest ein prägendes Wasserbecken mit Sprudelfontänen des ehemals differenzierten Wassergartens restauriert und reaktiviert sowie die Wasserschalen zu Spielschalen werden. Alle anderen Becken sind in „stand by“-Stellung im Boden erhalten (Abb. 8 und 9).

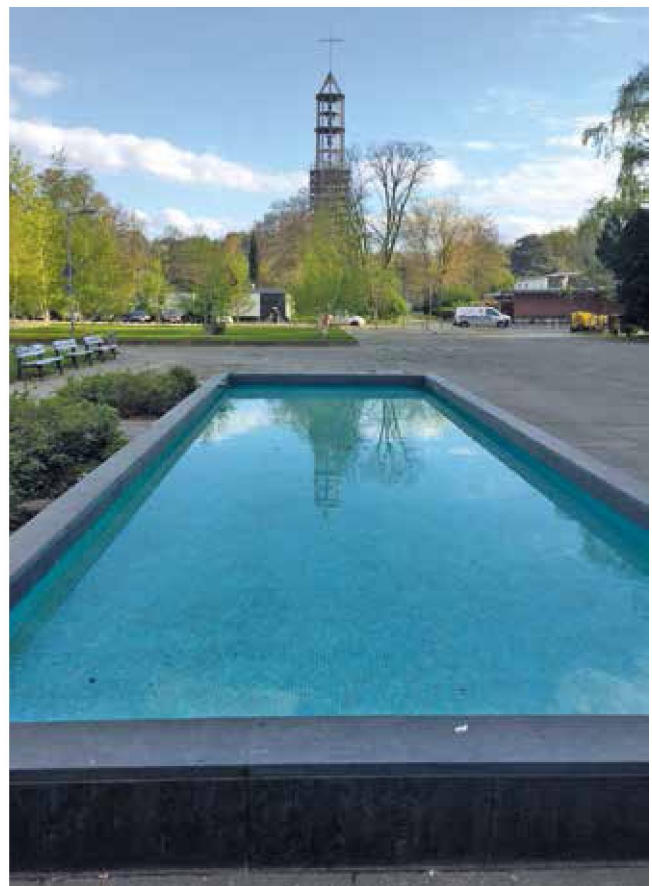
Abb. 10: Südlicher Hansaplatz: Wasserbecken und angrenzende Platzflächen nach denkmalgerechter Instandsetzung

Im Atrium-Hof der Hansabücherei war neben dem realisierten winkelförmigen Becken an der Südostecke der hier geöffneten quadratischen Bücherei noch ein kleineres Becken vorgesehen.¹⁰ Dieses wurde aber vermutlich im Dialog zwischen Düttmann, Walter Rossow (leitender Ausschuss Interbau), dem Landschaftsarchitekten des südlichen Hansaplatzes und wohl auch des Atriumhofes der Bücherei, dem

Dänen Edvard Jacobson, auf der Westseite der Bibliothek realisiert (Abb. 10). Hier akzentuiert es sowohl den gestalteten Platz als auch den Eingangsbereich der Bibliothek. Durch die bewusste Platzierung in die Nord-Süd-Fußgängerachse

Der südliche Hansaplatz ist ganz im Gegensatz zum nördlich der Bücherei gelegenen, von Herta Hammerbacher gestalteten Bereich streng im 5 x 5 m Raster gegliedert sowie durch differenzierten Einsatz verschiedener Materialien, Pflanzbeete und Baumgruppen im Detail gestaltet. Dieser Platz bildet damit den kleinen Prototyp für den wenige Jahre später vom dann schon amtierenden Senatsbaudirektor Werner Düttmann mit der gleichen Grammatik im größeren Maßstab gestalteten Ernst-Reuter-Platz.¹¹ Durch Initiative der Gartendenkmalpflege des Landesdenkmalamtes erfolgte zum 50-jährigen Jubiläum 2007 eine genaue vermessungstechnische Bestandsaufnahme und Instandsetzungsplanung der differenzierten Bodenbeläge des Hansaplatzes (Abb. 11).¹² 2008/09 konnte der südliche Hansaplatz daraufhin mit Tourismusfördermitteln denkmalgerecht instandgesetzt und das Jahrzehnte als Beet überwucherte, gestalterisch so wesentliche, aber fast vergessene Wasserbecken wieder freigelegt und nach Erneuerung der Wassertechnik und Teilreparatur des noch originalen Glas-Feinmosaik-Belages in Betrieb genommen werden. Leider erwies sich diese, das Originalmosaik erhaltende Instandsetzung als nicht nachhaltig, da nach kurzer Zeit wieder Undichtigkeiten auftraten. Die Analyse der Schäden erzwang die Aufgabe des Feinmosaiks und komplette Dichtung und Verlegung eines dem Original sehr ähnlichen neuen Mosaikbodens mit Verbleib einer kleinen Belegfläche. Diese nun hoffentlich dauerhafte Instandsetzung und Wiederinbetriebnahme 2015 finanzierte das Landesdenkmalamt.

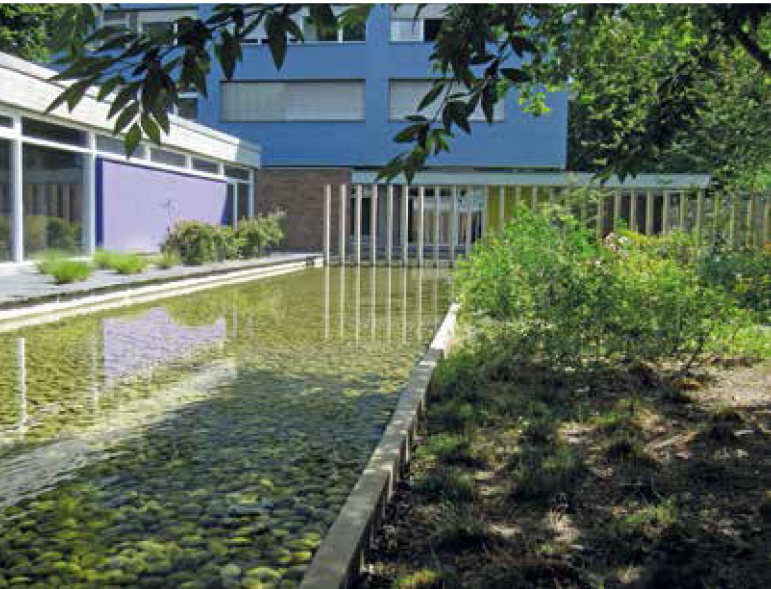
Abb. 12: Akademie der Künste, restaurierter Theatergarten mit saniertem Wasserbecken und Stelenwand

Der Theatergarten der Akademie der Künste befand sich nach jahrzehntelanger Vernachlässigung um 2014 in einem nicht mehr denkmalgerechten Zustand. Die Gartendenkmalpflege des Landesdenkmalamtes hatte zwar schon 1999 ein gartendenkmalpflegerisches Gutachten zu den Gartenanlagen veranlasst, über viele Jahre gab es jedoch keine Perspektiven der Umsetzung.¹³

Zahlreiche nicht zum Ursprungsbestand gehörende wild ausgesamte bzw. zu stark entwickelte Original-Gehölze hatten aus einem lichten, durch Stauden und Blühgehölze geprägten Garten mit starken Sichtbezügen zum direkt angrenzenden Großen Tiergarten ein Schattenreich werden lassen. Umfangreiche Fällungen und die vom Verfasser veranlasste Herausnahme einer nahezu geschlossenen dunklen Wand von hochgeschossenen Eiben im angrenzenden Tiergartenrand waren notwendig, um die ursprüngliche Idee eines sonnigen Aufenthaltsraumes mit kaum spürbaren Übergängen zum Tiergarten wieder herauszuarbeiten. Ein auf den Pflanzplänen Rossows fußendes Pflanzkonzept konnte nun modifiziert umgesetzt werden, und heute zeigt der restaurierte Garten wieder weitgehend die ursprünglichen Intentionen der Schöpfer¹⁴ In diesem Zusammenhang erfolgte auch die Sanierung des bewusst zwischen Glasgang und Gartenraum angelegten Wasserbeckens samt Betonstelenwand. Hier konnte nur etwa 40% der Original-Betonsubstanz erhalten, aber die das Becken in zwei Segmente gliedernde semitransparente Beton-Stelenwand durch behutsame Sanierung komplett bewahrt werden.

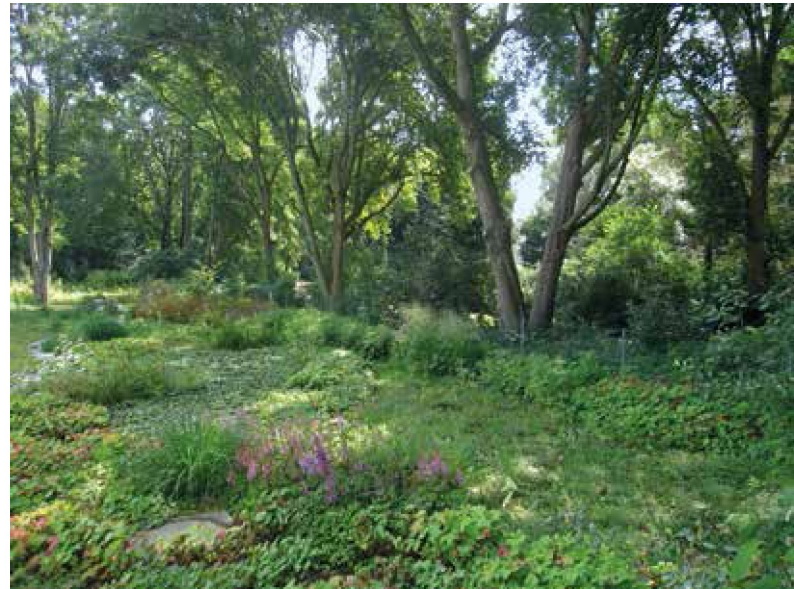
Abb. 13: Akademie der Künste, Theatergarten

Das langgestreckte Wasserbecken im Erdgeschoss, welches den gedeckten Glasgang zwischen dem öffentlichem und dem Bürobereich der Akademie begleitet, trennt dagegen wie schon bei der Bücherei innen und außen, Gebäude, Hof und Garten sowie öffentlich und privat voneinander. Auch das Becken selbst gliedert sich, getrennt durch einen transparenten Vorhang aus Betonstelen, nochmals in einen öffentlichen und einen verwaltungsinternen Teil (Abb. 12 und 13). Vom Innenhof geht der Blick durch den gläsernen Gang über das Wasserbecken durch den Akademiegarten zum Tiergarten und umgekehrt. Die Akademie öffnet sich differenziert ihrer grünen Umgebung und bildet gleichzeitig
