„... und in diese Grube ein Bauwerk gesteckt, das seines Gleichen sucht.“ Konzept für die Restaurierung und Rekonstruktion eines Gesamtkunstwerks

Klaus Häfner

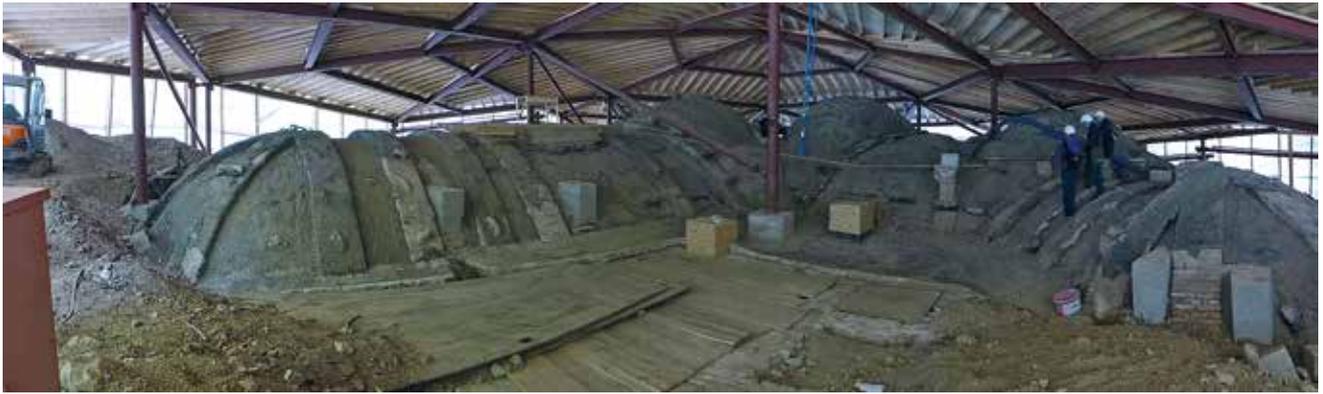
Abb. 1: Ansicht freigelegter Gewölbereiche von außen unter dem modernen Schutzdach

Die künstliche Grotte ist ein erstaunliches Bauwerk, das einem Zeitungsartikel von 1881 zufolge „auf einer Breite von 40 Meter und einer Tiefe von 10 Meter in eine Grube gesteckt“ wurde.⁵ Die enormen Ausmaße mit einer Grundfläche von ca. 1200 m², einer Kubatur von ca. 13 000 m³ und einer Höhe von bis zu 14 Metern belegen die Einzigartigkeit der Grotte. Bevor das Bauwerk verschüttet wurde, müssen wir uns den Rohbau der Grotte als verwinkelte Raumfolge mit einer Art Zentralbau für den Hauptraum und den verwundenen Langbauten für den Zu- und Ausgang vorstellen (Abb. 1). Das Mauerwerk wurde aus Bruchsteinen und die Gewölbe in Ziegelbauweise gemauert. Als Baumeister des Rohbaus werden der königliche Hofbaudirektor Georg Dollmann und der Maurermeister Steinbrecher genannt.⁶ Das Bauwerk sollte ursprünglich nicht überdacht und lediglich mit Grasüberdeckung und einer Teerabdichtung gegen Feuchte geschützt werden. Schon bald nach der Erbauung mussten allerdings undichte Bereiche durch eine provisorische Überdachung re-

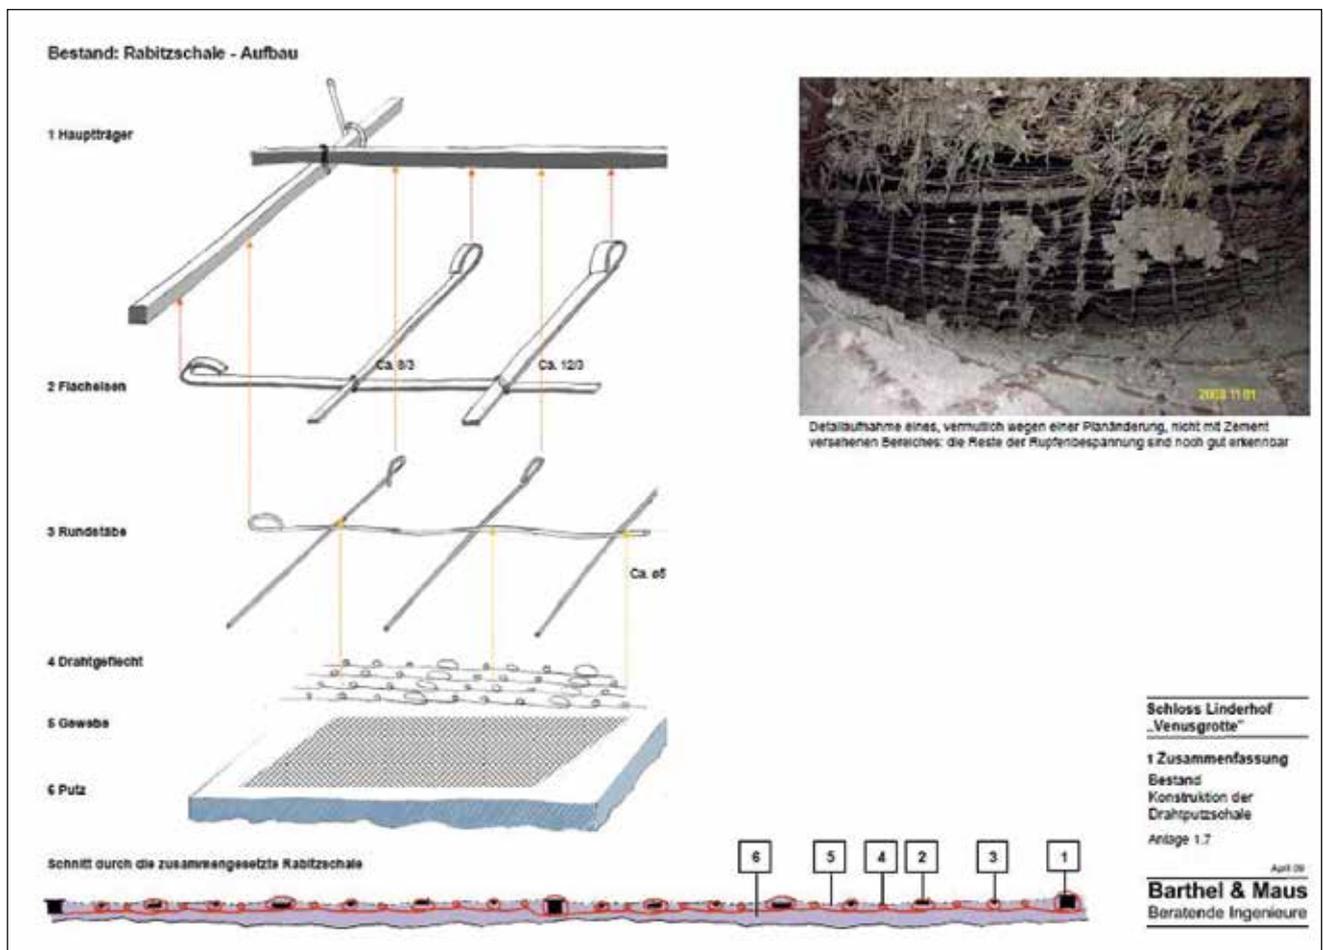
Abb. 2: Konstruktion der Drahtputzschale aus Eisen und Romanzement

fügte eine durchgehende kulissenartige Drahtputzschale in das überwölbte Bauwerk ein. Dazu musste die Eisenkonstruktion mit eisernen Haken und Abhängern an Gewölbe und Wände gehängt werden. Durch diese Bauweise war Dirigl nicht mehr an die geometrischen Formen des Baukörpers gebunden und konnte den amorphen Verlauf eines Höhlenraumes frei modellieren (Abb. 2). Wie in der Konstruktionszeichnung dargestellt, wurde die Drahtputzschale der Linderhofer Höhle in der Grobform aus tragenden Vierkanteisen errichtet und zur Quervernetzung mit leichteren Eisen sowie

Flacheisen in Felder eingeteilt. Anschließend wurden diese Felder mit Rundeisen in weitere kleinere Felder partitioniert. Untereinander sind die einzelnen Elemente der flächigen Eisenkonstruktion mit sog. Rödeldraht verschlauft oder verdreht. Zum Schluss musste die Rückseite mit Hessian, einem groben Bezugstoff für Polsterer, bespannt werden.⁹ Ohne die Bespannung hätte die Grotenschale nicht verputzt werden können, da der Putz keinen Halt auf der Eisenkonstruktion gefunden hätte. Zum Zeitpunkt des Aufbaus muss die Eisenkonstruktion noch sehr schwankend und labil gewesen sein. Verrottete Holzbalken und Bretter, die hinter der Grotenschale gefunden wurden, dürften die Überreste provisorischer Versteifungen sein, die verwendet wurden, um die Eisenkonstruktion während der Errichtung einigermaßen stabil und begehbar zu machen. Für den Verputz der eisenarmierten Putzschale wurde stets Romanzement, ein schnell erhärtender, mergelhaltiger Zement verwendet.¹⁰

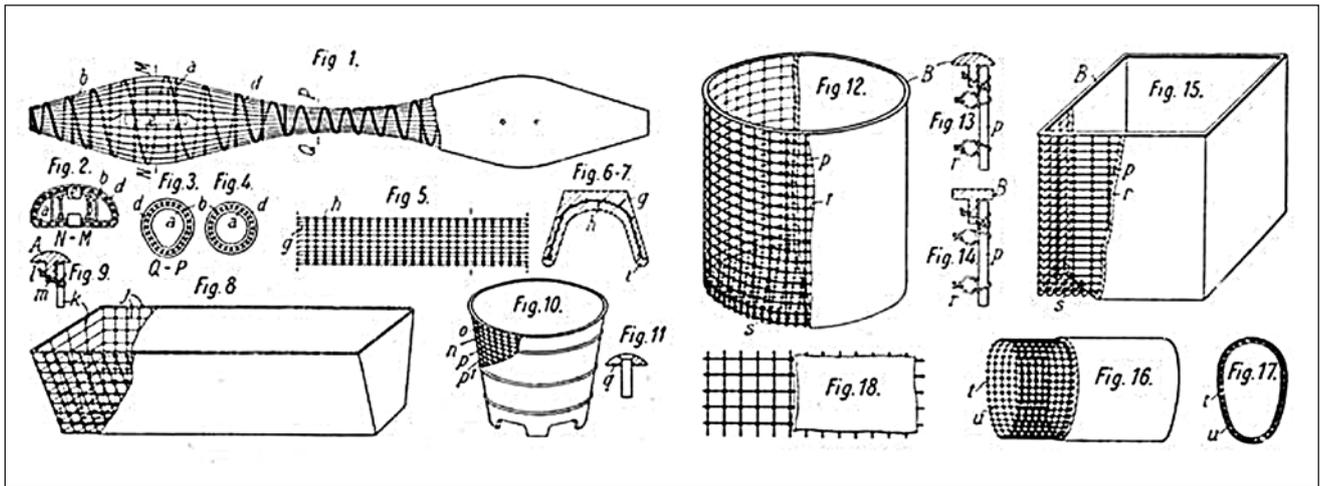
Abb. 3: Erläuternde Konstruktionszeichnung Monier, DRPatent 14673 von 1880

Die kulissenartige Gestaltung der Grotte mit Hilfe einer Drahtputzschale zu realisieren war für die Zeit um 1877 sicherlich ungewöhnlich und innovativ gewesen. Woher August Dirigl diese Konstruktionsweise kannte, ist letztendlich unbekannt. Die Konstruktion aus geflochtenen und verdrahteten Eisenbändern erinnert jedoch sehr an die eisenarmierten Betonbehälter Moniers (Abb. 3). Joseph Monier (08. 11. 1823–12. 03. 1906), ein Gärtner und Konstrukteur, hatte bereits um 1840 Pflanzkübel aus Beton herstellen lassen und 1868 in Frankreich und 1880 in Deutschland das Patent für eisenarmierte Wasserbecken erhalten.¹¹ Wir dürfen davon ausgehen, dass August Dirigl diese Konstruktionsmethoden in Frankreich gesehen und für die Konstruktion seiner Grotenschalen adaptiert hatte.¹²

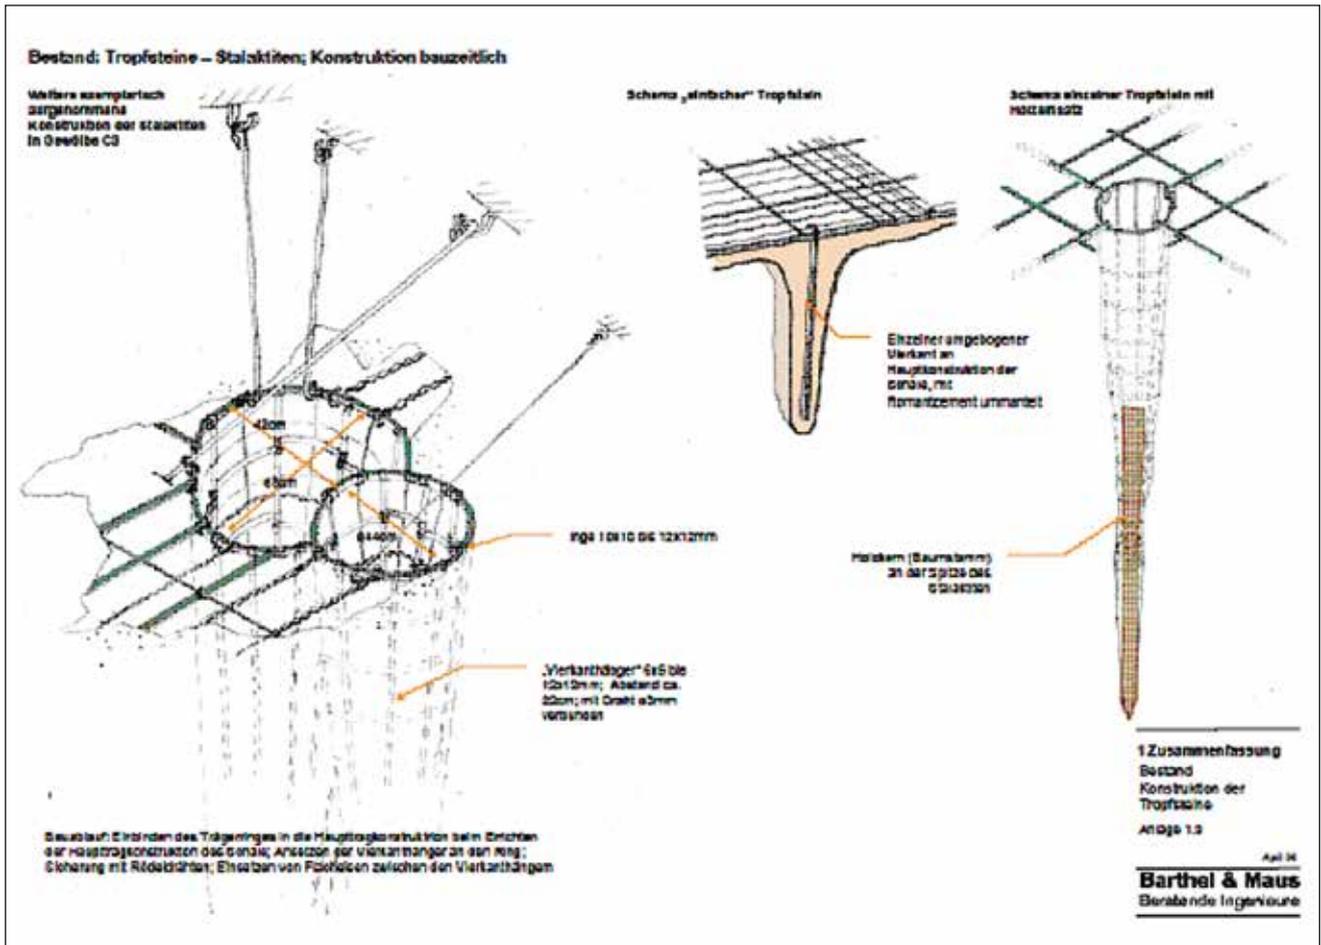
Abb. 4: Konstruktion der Stalaktiten

3. Konstruktion der Stalaktiten (Abb. 4)

Die **großen Stalaktiten**, die teilweise einen Durchmesser von mehr als einen Meter aufweisen und mehrere Meter lang sein können, wurden sorgfältig aus regelmäßig angeordneten Eisendrähten geflochten, ebenfalls textil bespannt und mit Romanzement beworfen. Wegen ihrer Größe und

des enormen Gewichtes konnten die großen und zentnerschweren Teile nicht allein durch die Drahtputzschale gehalten werden und sind zusätzlich am gemauerten Gewölbe befestigt.

Kleinere Stalaktiten sind einfacher konstruiert, indem eine Eisenstange in die Drahtputzschale gehängt und mit Putz verkleidet wurde.¹³ Oft wurden aber auch andere, wesentlich vergänglichere und wohl auch billigere Materialien zur Konstruktion der Tropfsteine verwendet. So konnten in den Tropfsteinen Holzstäbe in Form von gerade gewachsenen Ästen, aber auch Tannenzapfen gefunden werden, die schnell verrotteten und schon bald zum Abbrechen vieler Stalaktitenspitzen geführt haben.

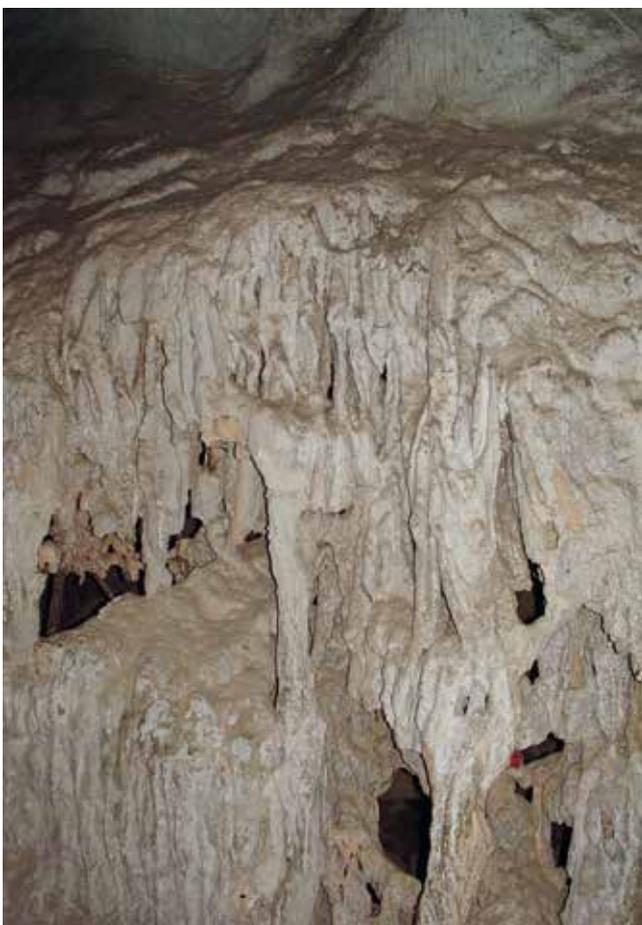
Abb. 5: Übergießen und Schütten: Tropfsteinformationen im Hauptraum, hergestellt durch Gießen oder Schütten

- B. Übergießen und Schütten (Abb. 5)

Die tropfsteintypischen Oberflächen wurden durch mehrmaliges Überschütten und Begießen der Grundbeschich-

... tung mit flüssig eingestellter Romanzementmasse geschaffen, die mit ihrer kurzen Erstarrungszeit in fließenden Formen und Rinnspuren tropfenförmig stehen bleibt. Je nach Bedarf konnte die Erstarrungszeit durch unterschiedliche Zugabe von Verzögerern auf den jeweiligen Bedarf eingestellt werden.¹⁶ Im Grunde werden bei dieser Methode des Übergießens und Schütten die Vorgänge des natürlichen Tropfsteinwachstums nachgestellt, wobei verblüffend realistische Tropfsteineffekte im „Zeitraffer-tempo“ erzielt werden können.

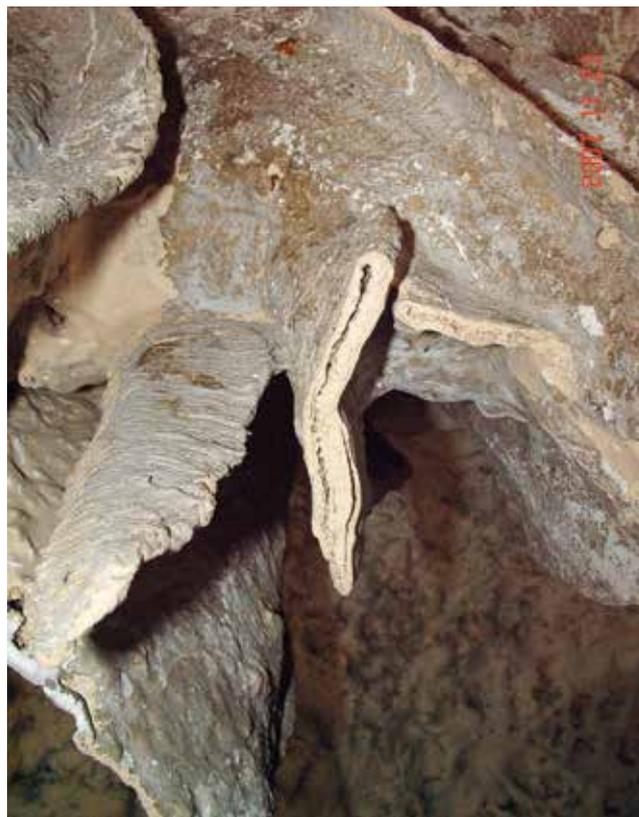
Abb. 6: Tauchen: Schleierartige Tropfsteinformationen die durch mehrmaliges Tauchen hergestellt werden

C. Tauchen (Abb. 6)

Zur Herstellung schleierartiger Tropfsteinformationen wurden textile Gewebe oder engmaschige Eisennetze mehrmals in flüssigen Romanzement getaucht und anschließend an der Höhlenschale befestigt, dort weiterbearbeitet und an ihre Umgebung angepasst.

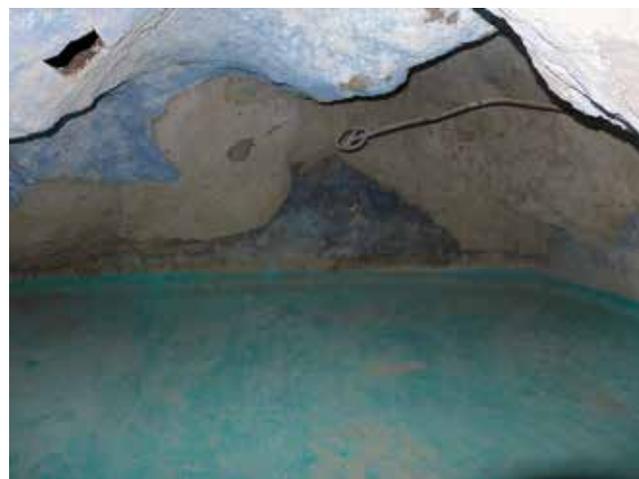
Abb. 7: Reste alter Blaufassungen und Position der Sprühvorrichtung/Nebeldüse in einer Nische unter dem Loreleyfelsen

5. Farbigkeit der Oberflächen¹⁸ (Abb. 7)

Ludwig II. hatte bestimmte Vorstellungen über das Aussehen seiner Grotte. Einerseits sollte der besondere Lichteffekt der Blauen Grotte von Capri imitiert werden, andererseits wünschte er eine glitzernde Höhle zu besitzen.¹⁹ Bei den vielen Versuchen zur Erzielung eines Glanzeffektes wurde mit Wasserglas gearbeitet, das unmittelbar als glänzendes Kieselgel ausfällt, sobald es auf eine hochalkalische Zementoberfläche aufgebracht wird. Zur Verstärkung des Effektes wurden Bereiche der Höhlenoberfläche mit Glimmer (Muskovit-Glimmerschuppen) beflittert. Einerseits wurden Wasserglas oder Kieselgur und Glimmer gemischt und als mattglänzend trocknende Farbe aufgestrichen, oder der Glimmer wurde in frisch gestrichene Oberflächen geworfen, um dort zusammen mit dem Wasserglas auszuhärten. Letztere Methode hatte den Vorteil, dass der Glimmer nur teilweise vom silikatischen Bindemittel benetzt wurde und seinen Mineralglanz behalten konnte.²⁰ Zur Komplettierung wurden an den Grottenwänden viele künstliche Kristalle aus Glas angebracht. Dazu können verschiedene, differenziert aufgetragene Anstriche nachgewiesen werden. In diesen Farbschichten konnten zahlreiche Pigmente festgestellt werden. Es lassen sich hell- bis kräftig blaue Farben nachweisen (Ultramarin aber auch Smalte), Hellgrün (Glaukonit), Ocker, Eisenoxidgeb und vereinzelt Rot (Hämatit). Die Farbschichten liegen häufig als pigmentierte Kalkfassungen vor, es lassen sich aber auch andere Bindemittel nachweisen: Wasserglas, Kasein und auch Leinöl.²¹ Eine bestimmende oder gar einheitliche farbige Gestaltung der Grotteninnenwände kann nicht festgestellt werden. Deshalb lässt sich auch keine Fassungs-geschichte der Grotte schreiben, weil es, wie archivarisch belegt ist, eine Vielzahl von Anläufen für eine Farbgestaltung der Grotte gab. Letztendlich wurde die geforderte „Blautönung“, aber auch andersfarbige Illuminationen der Grotte, durch die Bestückung der Lichtbogenlampen mit Farbfiltern ermöglicht.²² Parallel dazu mussten dann wieder farbige gestaltet Grottenbereiche als Reflexionsflächen weiß überstrichen werden. Für die Dreharbeiten zu Viscontis Ludwig-Film²³ ist diese Vorgehensweise wiederholt worden, Teilbereiche der Grotte wurden erneut hell gestrichen.

Wie bereits angesprochen, ist in der Venusgrotte die Erfassung und Interpretation von Gebrauchsspuren eine wichtige Aufgabe. Als Beispiel soll der Fund eines kreisförmig gebogenen und mit Düsen versehenen Rohrstückes vorgestellt werden, das den Gasdüsen der Beleuchterbecken täuschend ähnelt (Abb. 7 und 10). Dem Umstand, dass die Düsen nach unten gerichtet waren, wurde am Anfang keine Bedeutung beigemessen. Der Fund wurde als Beleuchtung für die Nische unter dem Loreleyfelsen erklärt. Bei genauer Betrachtung lässt sich allerdings erkennen, dass die Düsen des Kopfes verstopft sind. Gleichzeitig wurde festgestellt, dass das Innere des Zuleitungsrohres mit Kalk ausgekleidet ist. Diese Vermutung konnte auch analytisch bestätigt werden. In diesem Zusammenhang war es interessant, dass aus den siebzi-

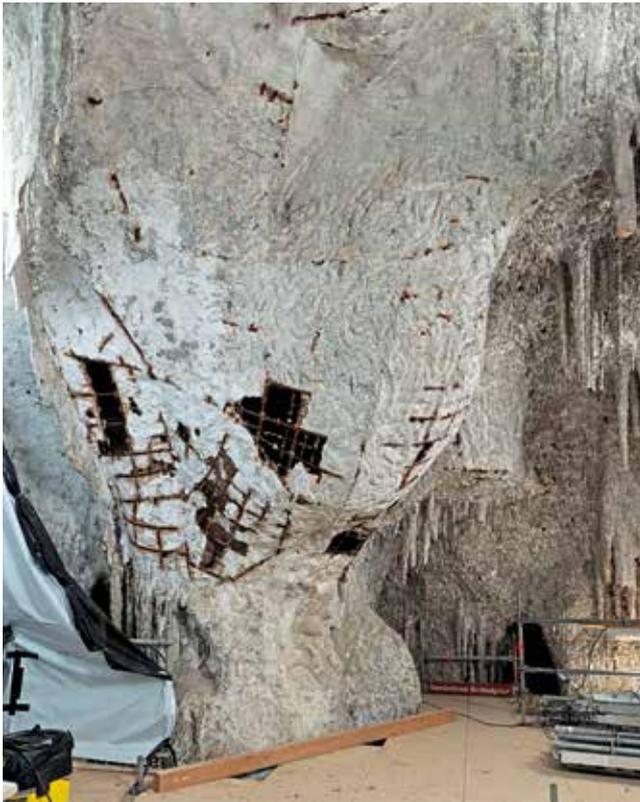
Abb. 8: Schäden an der Drahtputzschale

6. Zustand (Abb. 8)

Nach 130 Jahren Standzeit ist der teilweise marode Zustand der Venusgrotte augenfällig. Neben den enormen Verschmutzungen auf den unzugänglichen Flächen der Grotterung können hauptsächlich folgende Schadensphänomene an der Drahtputzschale der Venusgrotte beobachtet werden:

- Risse in verschiedenen Breiten und unterschiedlich ausgebildete Rissflanken
- Putz-Absprengungen über korrodierten Eisen
- Putzverlust bis zum Eisen
- Abgebrochene Stalaktiten und Stalagmiten
- Flächiger Verlust durch Absturz
- Durchfeuchtungen der Drahtputzschale im Umgriff durchfeuchteter Fußboden- oder Mauerbereiche

- Verschmutzung
- Abnutzung durch intensive touristische Nutzung.

Die Klassifikation und Verteilung der Schäden, z. B. mit Hilfe von Kartierungen, zeigt eindeutig, dass die feuchten Stellen am stärksten geschädigt sind. Diese befinden sich meistens im bodennahen Bereich oder nahe an den hangseitigen, feuchten Grottenaußenwänden, z. B. Eingangs- und Ausgangsbereiche. Die trockeneren Höhenbereiche sind in relativ intaktem Zustand. Der Hauptschadensmechanismus

für die Zerstörung der Grottenkonstruktion und -dekoration ist die Korrosion an den Eisenteilen der Drahtputzschale, die mit einer Volumenzunahme einherging. Dabei wurde durch den Rostsprengdruck der Putz gelockert und im Endstadium abgesprengt. Die Korrosion ist auf die hohe Luft- und Materialfeuchte in der Grotte zurückzuführen. Die eindringende

Feuchte durch das drückende Hangwasser, der hohe Grundwasserspiegel und die beständigen Kondensationsereignisse an der kalten Grottendekoration lassen die Luftfeuchtigkeit bis zum Maximum steigen. In kalten Wintern ist zusätzlich mit Frostsprengung zu rechnen.

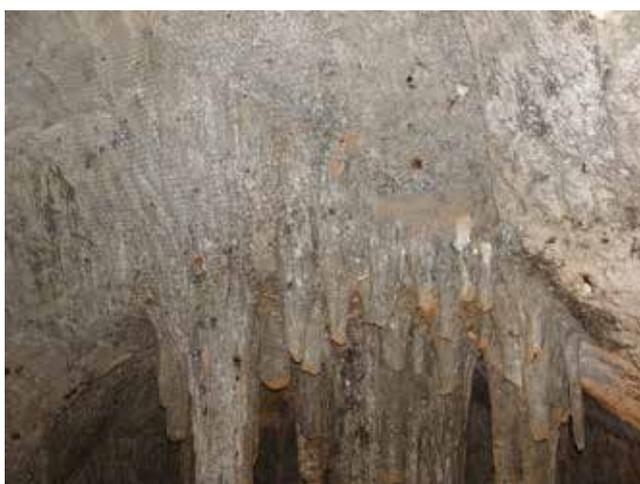
Abb. 9: Sandwichelement, Sicherung leicht geschädigter Putzbereiche durch ein eng anliegendes und kaum sichtbares Sechseckgeflecht aus Edelstahl. Das Sicherungselement wurde im Baulabor geprüft und als sicher eingestuft. Es wird zur zusätzlichen Sicherung der Führungslinie eingesetzt. Dass dieses System auch an den kompliziert geformten Teilen, z. B. Stalaktiten, gut funktioniert, zeigt dieses Foto.

- Restaurierung der Drahtputzschale bei geringem bis mittlerem Schädigungsfortschritt, zusätzlich Einbau sekundärer Stützkonstruktionen (Sandwichelement). Diese Methode wurde speziell für die Erhaltung der Grottenchale von Linderhof entwickelt und technisch geprüft. Sie erlaubt auch die Erhaltung leicht vorgeschädigter Flächen und wird in der Vor- und Hauptgrotte sowie über der Führungslinie eingesetzt (ca. 970 m²) (Abb. 9).

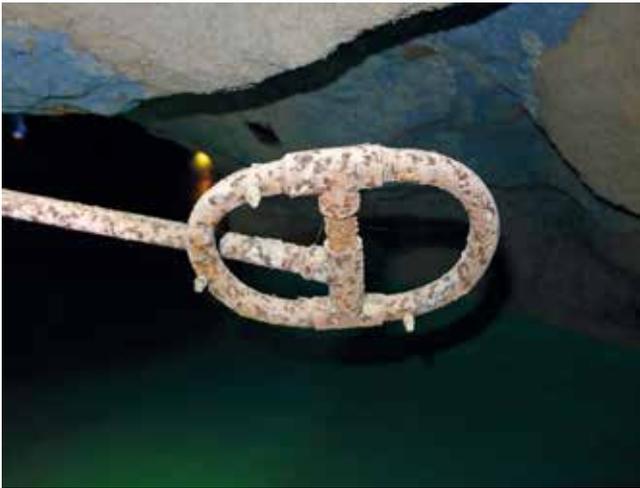
Abb. 10: Sprühkopf zur Vernebelung(?) von Wasser

ger Jahren ein archivalischer Beleg über die Stilllegung einer Sprühanlage existiert. Sie war abgestellt worden, da sie die umgebenden Grottenwände zu sehr durchnässt hat.²⁶ Die sog. Gasbeleuchtung war also ein Sprühkopf für Wasser. Wozu konnte ein solcher Sprühkopf dienen? Zur Erstellung einer Indizienkette ist es notwendig zu wissen, dass das Seewasser auf eine Temperatur von 26–28 °Réaumur (32,5–35 °C) erhitzt werden konnte.²⁷ Nach Aufheizung des Seewassers ist davon auszugehen, dass in der Grotte eine sehr hohe relative Luftfeuchte geherrscht haben muss. Der Sprühkopf ist direkt über dem Wasserspiegel in einer kleinen Höhle unterhalb des Loreleyfelsens angebracht (Abb. 7). Der Luftraum über dem Wasserspiegel beträgt etwa 80 cm. Sobald der Sprühkopf kaltes Wasser von ca. 7 °C auf das ca. 30 °C warme Wasser gesprüht hat, wird die Taupunkttemperatur abrupt abgesenkt und es muss Wasserdampf, also Nebel, entstanden sein. Offensichtlich diente der Sprühkopf dazu, Nebel zu erzeugen. Wozu dieser Nebel gedient hat, bleibt allerdings ungeklärt. Nebel und der Kristallthron auf dem Loreleyfelsens könnten als Hinweis auf die Wagneroper *Rheingold* interpretiert werden.

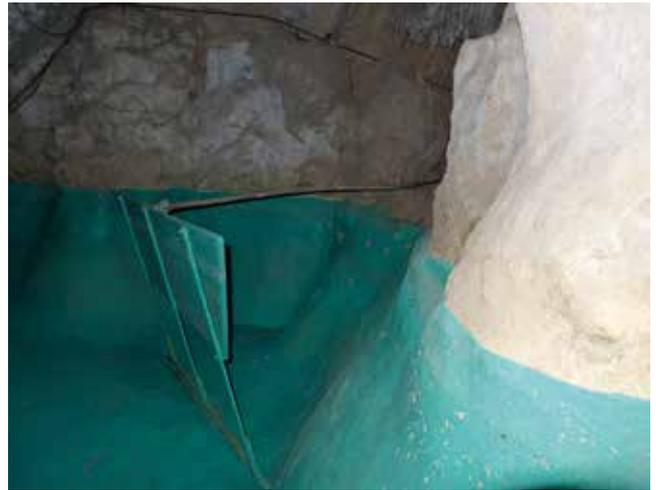
Abb. 11: Das „Wellenbrett“: ein Ruder, das mit Hilfe eines Hebels im Versorgungsgang händisch bewegt wurde

Von der weiteren Ausstattung der Venusgrotte haben sich nur noch wenige Gegenstände erhalten. Der Kristallthron auf dem Loreleyfelsens, das sogenannte „Wellenbrett“ (Abb. 11), zwei künstliche Papierblumen, ähnlich Agaven, und nur noch wenige Stuckgirlanden. Bei dem Muschelkahn handelt es sich um eine Rekonstruktion des verrotteten Originals aus der Zeit um die Jahrhundertwende. Gut erhaltene originale Teile wie der Putto und das Taubenpaar wurden für den Nachbau wiederverwendet.²⁸ Als verloren gelten die Palmen, die unterhalb des Königssitzes aufgestellt wurden, die Möblierung der Grotte, die Lichtbogenlampen, die jetzt
