La conservazione delle pitture delle catacombe romane.

Antichi espedienti e recenti esperienze

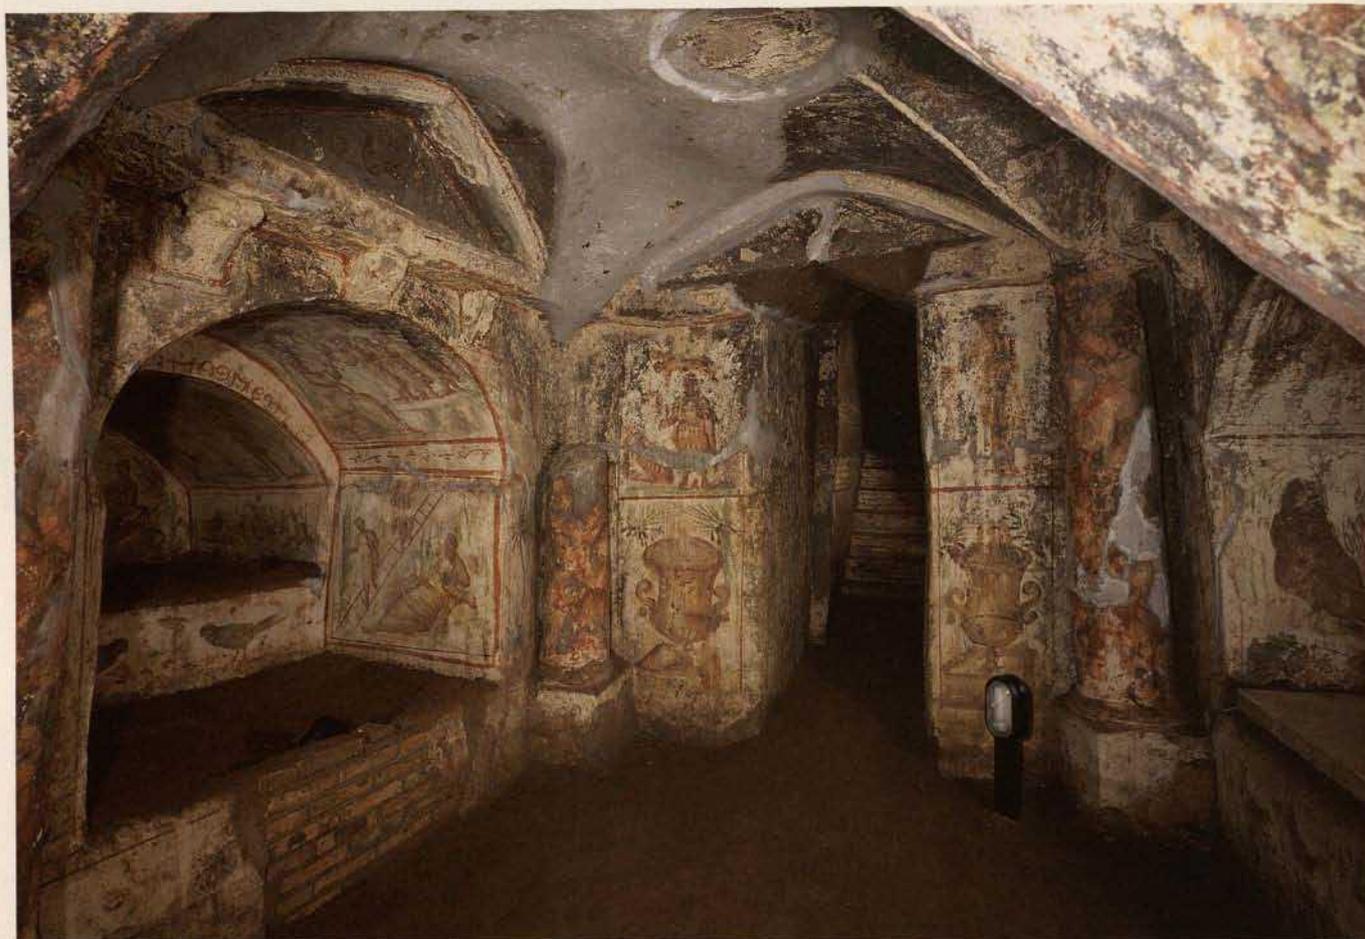
Fig. 1. Roma, ipogeo anonimo di via D. Compagni, cubicolo B, stato di conservazione della decorazione pittorica / Rom, Hypogäum an der Via D. Compagni, Kammer B, Erhaltungszustand der Ausmalung (1996).

La caratteristica più eclatante e condizionante del contesto catacombale è indubbiamente rappresentata dall'elevato grado di umidità relativa che si registra negli ambulacri ipogei, che si attesta mediamente attorno al 90%, con lievi variazioni nei diversi periodi stagionali, a fronte di temperature ambientali che oscillano lievemente tra 9–14°C e temperature a contatto delle superfici parietali che registrano generalmente valori inversi rispetto a quelli ambientali⁴. La già di per sé critica condizione conservativa viene ulteriormente aggravata dall'innescarsi del complesso meccanismo del riequilibrio termoigrometrico, fenomeno che si verifica quando il contesto ipogeo entra in contatto con fattori “esterni” quali la presenza di fonti di illuminazione, la penetrazione di correnti d'aria dal sopraterreno, l'afflusso di visitatori, fattori che innescano tutta una serie di processi fisico-chimici che portano alla trasmutazione di sostanze disciolte nell'acqua dall'interno della parete verso l'esterno, ove, con l'evaporazione della componente acquosa, si ri-depositano sulla superficie creando delle patine di differente natura, colorazione e spessore; inoltre, l'elevato grado di umidità relativa, unitamente alla presenza di fonti luminose, favorisce la formazione di attacchi di natura biologica, come la proliferazione di alghe, batteri e organismi fungini (fig. 1).⁵

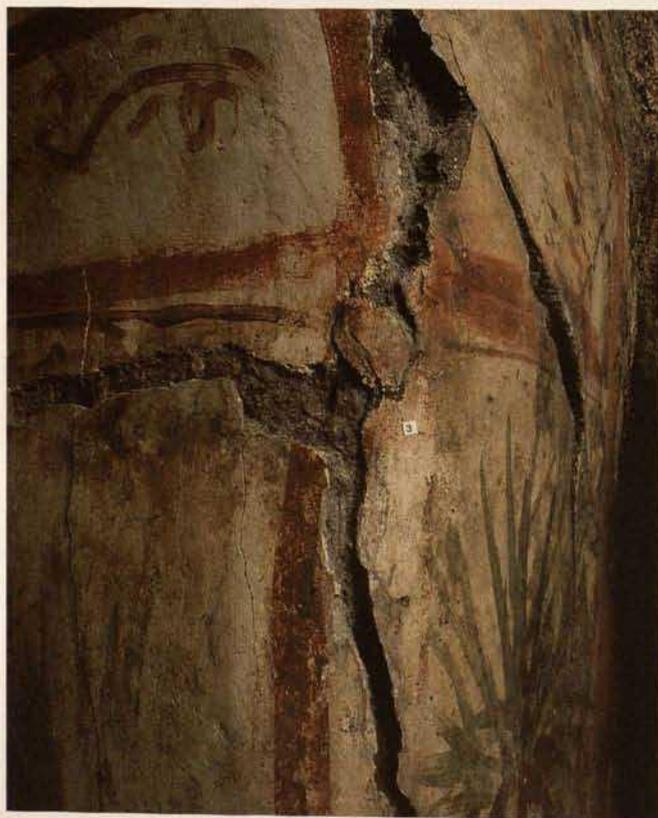
Fig. 2. Roma, ipogeo anonimo di via D. Compagni, cubicolo C, particolare dei distacchi tra intonaco e supporto tufaceo / Rom, Hypogäum an der Via D. Compagni, Kammer C, Ablösung des Malerei tragenden Mörtels vom Tuffstein, Detail (1996).

ordine statico riguardanti l'intera struttura (fig. 2).⁶ Problemi di gravi distacchi dell'intonaco sono inoltre causati, limitatamente ad alcuni complessi monumentali, dall'inserimento di apparati radicali vegetali tra il banco di tufo e gli strati di preparazione dei rivestimenti.⁷ Parallelamente alla formazione dei distacchi del supporto, sulla superficie intonacata si verificano fessurazioni di vario spessore che, nel caso dei dissesti statici, giungono a divenire lesioni passanti che coinvolgono in profondità anche le faglie pozzolaniche (fig. 3).⁸ Al medesimo processo di

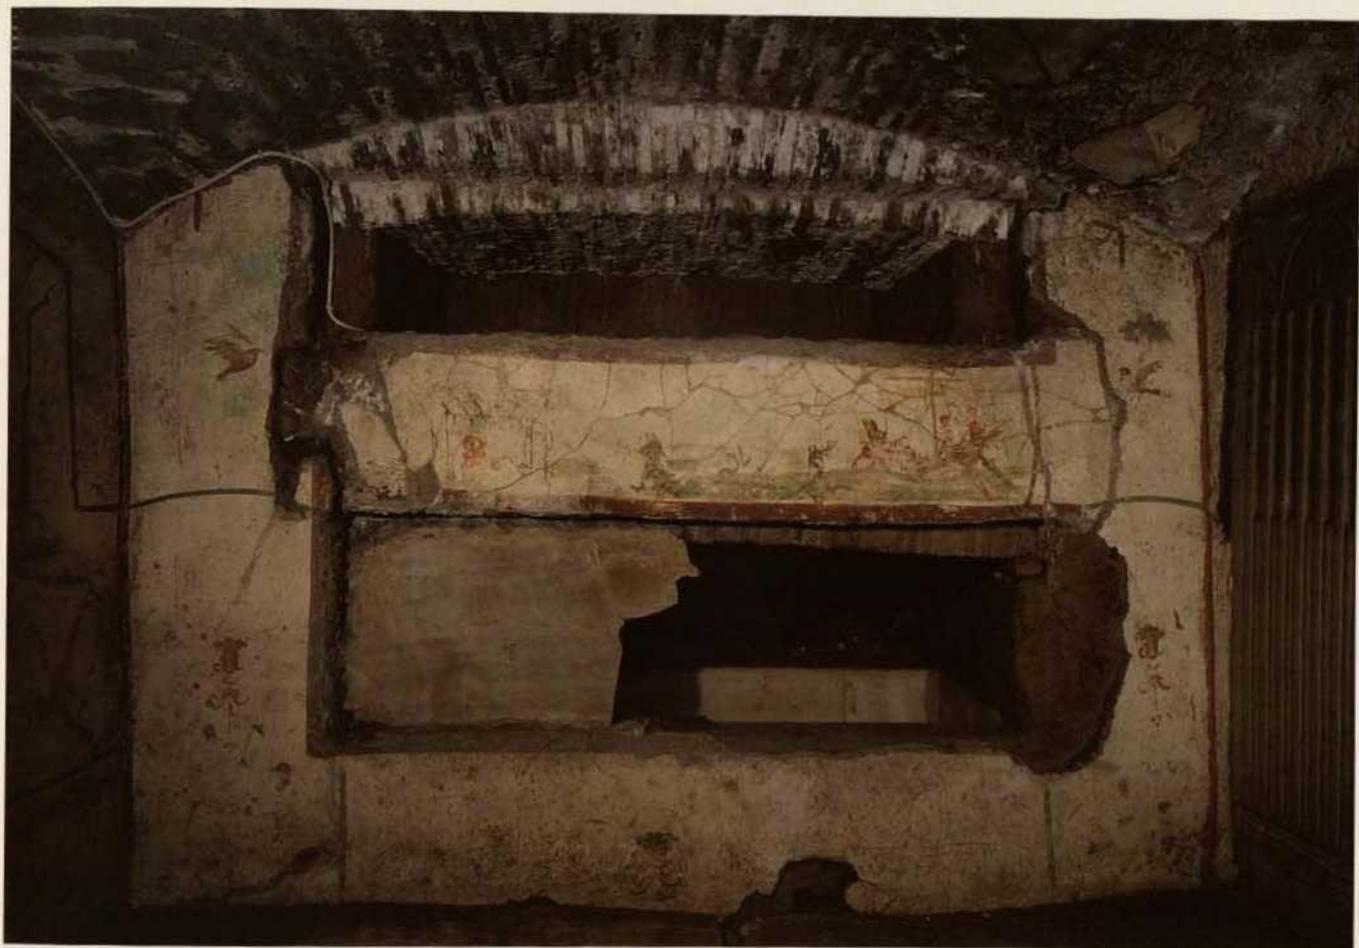
Fig. 3. Roma, catacombe di S. Callisto, cubicolo dei Sacramenti A6, fascia interloculare con il ciclo del profeta Giona percorsa da numerose fessurazioni dell'intonaco / Rom, Calixtus-Katakombe, Kammer der Sakramente A6, Jonaszyklus, geprägt von starken Rissbildern (1999).

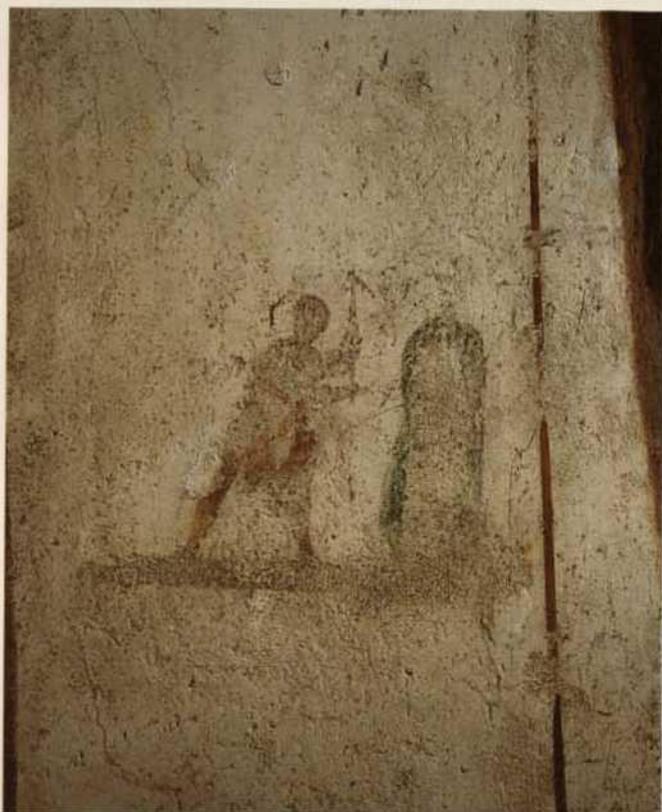
Fig. 4. Roma, catacombe di S. Callisto, cubicolo dei Sacramenti A4, scena del *fossor* al lavoro, evidenziazione della caduta della pellicola pittorica / Rom, Calixtus-Katakombe, Kammer der Sakramente A4, Szene des *fossor* bei der Arbeit: Malschichtverluste (1998).

degrado sono da assegnare, inoltre, la decoesione ed i sollevamenti subiti dallo strato pittorico, fenomeno che è stato riscontrato negli esempi analizzati in maniera altrettanto diffusa. Per quanto riguarda la pellicola pittorica, il fattore microclimatico sembrerebbe essere intervenuto anche in fase di esecuzione: l'elevato livello di umidità degli ambienti catacombali ha rallentato in maniera impensabile il processo di carbonatazione, per cui, in molti casi, il pigmento non si è sufficientemente fissato al supporto – il colore “spolvera” – tanto da non poterne rilevare alcuna traccia sull'intonaco (fig. 4).

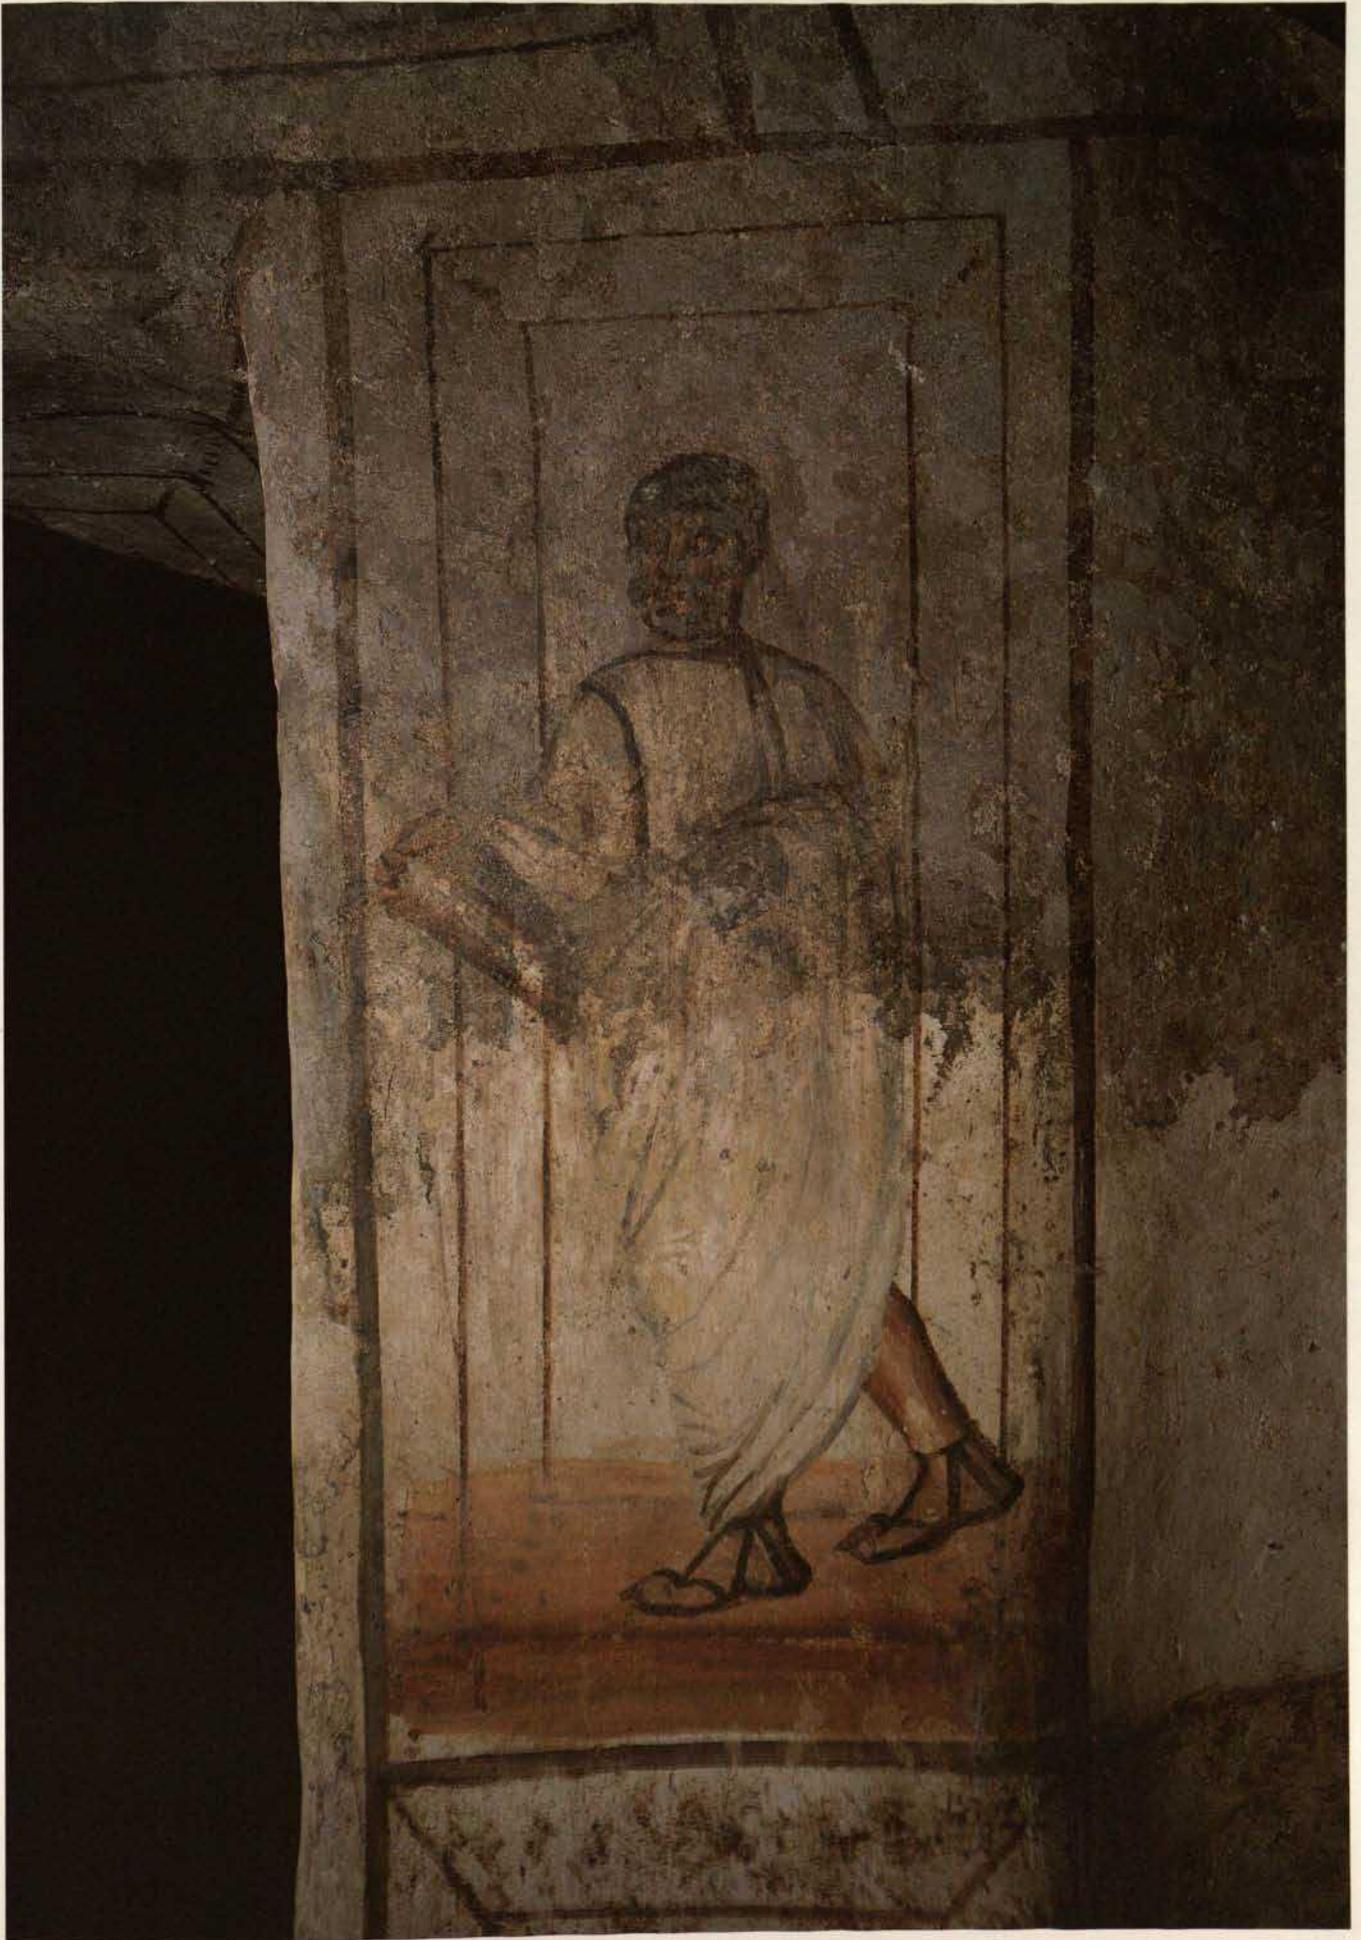
Fig. 5. Roma, ipogeo anonimo di via D. Compagni, cubicolo I, la "patina nera" concentrata sulla porzione superiore della parete / Rom, Hypogäum an der Via D. Compagni, Kammer I: Verschwärzungen im oberen Bereich der Wände (1999).

Tra i vari tipi di incrostazione carbonatica può essere annoverata la cosiddetta "patina nera", degrado oramai considerato caratteristico degli ambienti catacombali, che consiste nella ricarbonatazione dei sali solubili in cui è rimasto fissato particolato atmosferico frammisto, nella maggioranza dei casi, al nero fumo proveniente dai sistemi di illuminazione in uso nel passato in questi ambienti ipogei, condensatisi in particolare modo, per la naturale ascesa dell'aria calda verso l'alto, sulle volte degli ambienti e sui registri superiori delle pareti (fig. 5). Recentemente, nell'ambito di un progetto di ricerca europeo sulla presenza dei cianobatteri in ambienti ipogei, è stata prospettata una seconda ipotesi rispetto alla "natura" di questo diffuso e peculiare degrado secondo la quale la produzione delle incrostazioni carbonatiche, localizzate in prossimità di fonti luminose, potrebbe essere il prodotto dell'attività metabolica dei microrganismi fototrofi, attività che, da un lato, causa il dissolvimento dei supporti carbonatici (intonaci) e, dall'altro, crea strutture di neoformazione composte sia dai precipitati cristallini bioindotti, sia dagli stessi organismi microbici carbonatati.⁹

Dal punto di vista conservativo, gli effetti della "patina nera" sono quanto mai devastanti, irreversibili ed aberranti; nella maggior parte dei casi, infatti, nello strato incrostato rimane inglobato il pigmento della decorazione, per cui è impossibile asportare la patina senza causare la perdita della pellicola pittorica.

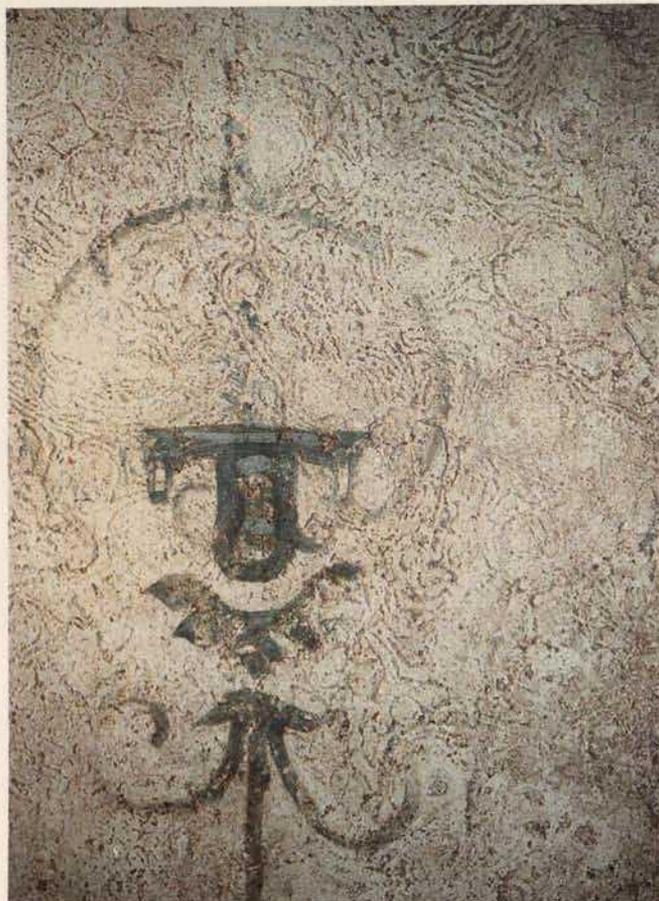
Fig. 6. Roma, catacombe di S. Callisto, cripte di Lucina, cubicolo y, fenomeno di alterazione dell'intonaco / Rom, Calixtus-Katakombe, Krypta der Lucina, Kammer y, Detail: Veränderungen der Putz-Matrix (2002).

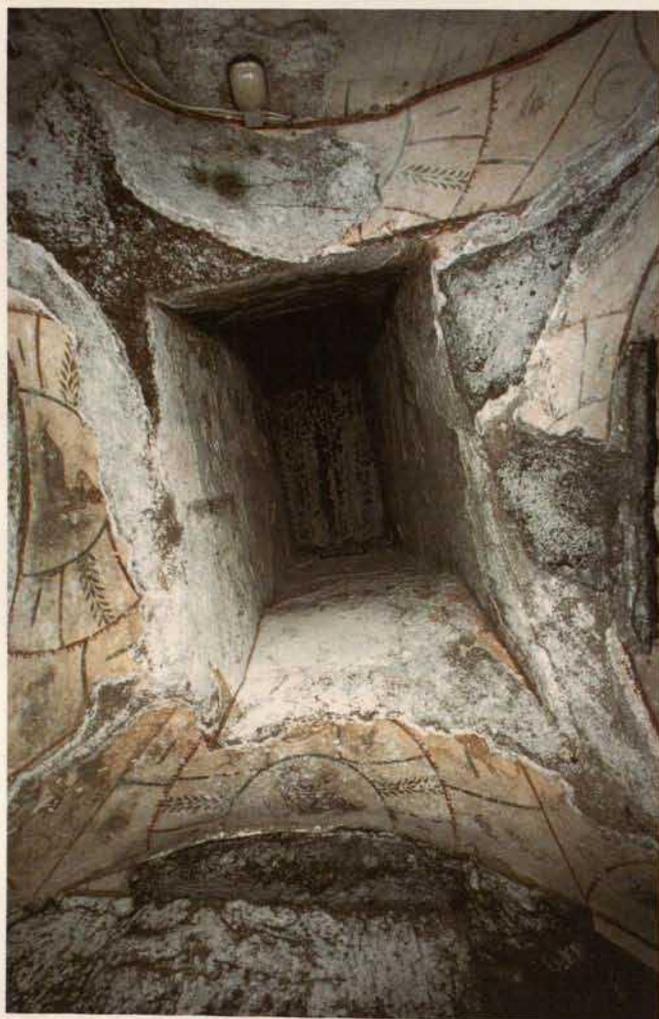
Fig. 7. Roma, catacombe di S. Callisto, cubicolo delle stagioni, volta e lucernario aggrediti da varie tipologie di attacchi biologici / Rom, Calixtus-Katakombe, Kammer der Jahreszeiten, Gewölbe und Lichtschacht mit verschiedenen Formen mikrobiologischer Besiedelung (1997).

Ancora all'elevato grado di umidità, sia direttamente che indirettamente, è da imputare, anche, la disgregazione della materia costituente l'intonaco ed il conseguente aumento della predisposizione del supporto pittorico alle abrasioni ed al dilavamento, fenomeni questi maggiormente evidenti nei casi di parziale interrimento delle superfici parietali o di infiltrazioni d'acqua dal sopraterreno o in presenza di flussi idrici provenienti da falde acquifere sotterranee (fig. 6).¹⁰ Per quanto riguarda le alterazioni di origine biologica, quali la proliferazione di microrganismi, funghi ed alghe, favorita in genere dall'elevato grado di umidità, si è rilevato che negli ambienti catacombali il solo dato idrometrico non è sufficiente all'insorgere di tale degrado, ma questo si verifica soltanto in presenza di concaue quali l'esistenza di fonti di illuminazione ed in concomitanza con presenza umana, per cui il fenomeno, che si manifesta sotto forma di macchie, patine ad ampia estensione e colonie di puntini superficiali che intaccano gli strati pittorici, rimane piuttosto circoscritto alle zone delle catacombe aperte al pubblico, nelle quali, di contro, è anche più difficoltoso arrestarne la diffusione, da un lato favorita proprio dalla circolazione umana, dall'altro per l'impossibilità dell'impiego a vasto raggio di prodotti biocidi nocivi alla salute (fig. 7).¹¹

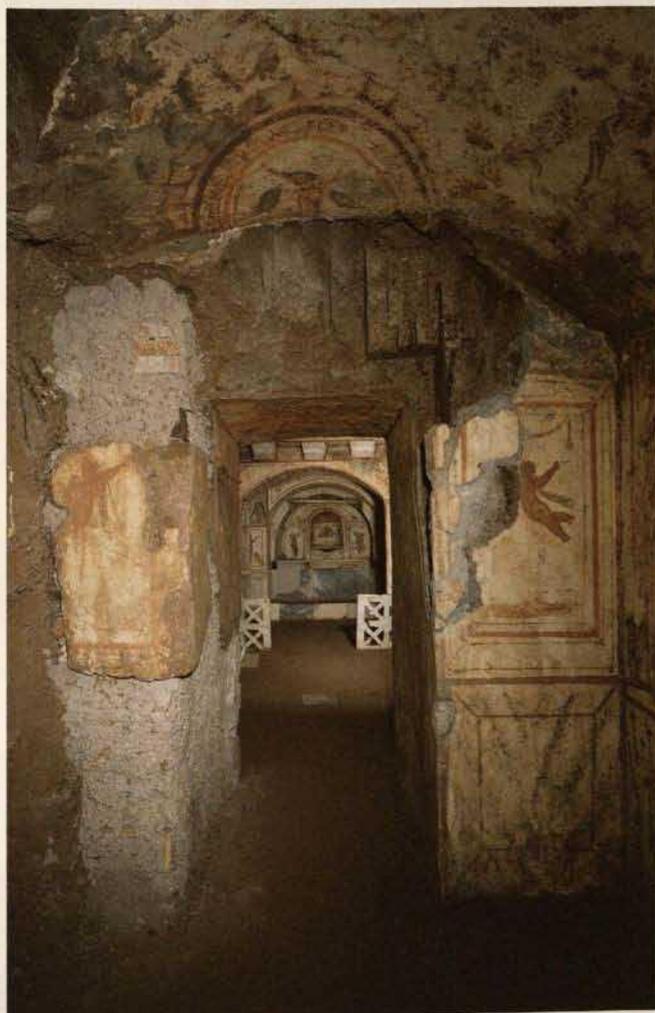
Fig. 8a. Roma, ipogeo anonimo di via D. Compagni, cubicolo M, stuccature in malta cementizia eseguite successivamente al momento della scoperta dell'ipogeo nel 1955 / Rom, Hypogäum an der Via D. Compagni, Kammer M, Putzergänzungen mit zementhaltigen Mörteln aus der Zeit der Auffindung 1955 (2000).

Le modalità secondo cui sono stati eseguiti tali interventi consistevano, prevalentemente, nella realizzazione di numerose stuccature realizzate in cemento o, nel migliore dei casi, in cemento miscelato con malta, poste a riempimento sia delle ampie lacune di intonaco che delle più o meno profonde fessurazioni. Soltanto in alcuni casi si è fatto ricorso, per il sostegno dei frammenti di intonaco maggiormente distaccati, a chiodi, perni e staffe in ferro, quando non si è giunti al risarcimento di intere porzioni parietali tramite la realizzazione di strutture in mattoni. L'inadeguatezza in ambienti dall'elevato tenore di umidità relativa dei materiali impiegati, catalizzatori di sali nel caso del cemento e dei mattoni e soggetti ad ossidazione in quello dei sostegni in ferro, ha contribuito all'aggravamento degli stati di degrado, soprattutto per ciò che concerne la decoesione e il disgregamento degli intonaci.²⁰ Un ulteriore intervento con materiali che si sono rivelati successivamente estremamente dannosi è stato riscontrato nel cubicolo dell'Annunciazione nelle catacombe di Priscilla; qui, in un restauro del recente passato, si è tentato di ovviare alla decoesione della pel-

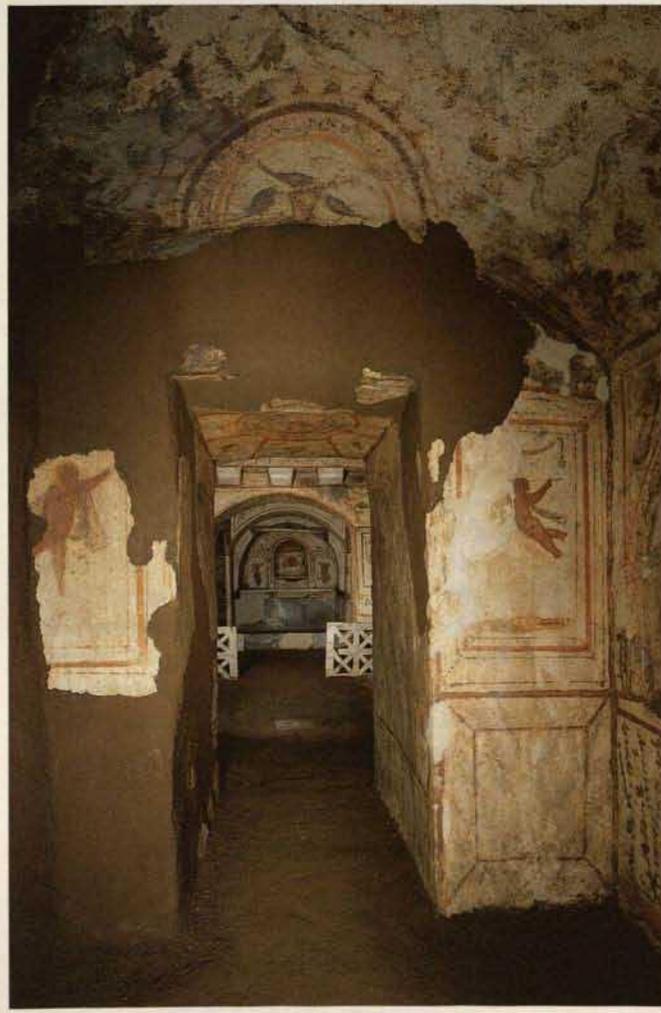
Fig. 8b. Roma, ipogeo anonimo di via D. Compagni, cubicolo M, stuccature a "finto tufo" per riconferire omogeneità alla superficie parietale / Rom, Hypogäum an der Via D. Compagni, Kammer M, Putzergänzungen in Tuffimitation, um den Wandoberflächen wieder eine homogene Struktur zu verleihen (2000).

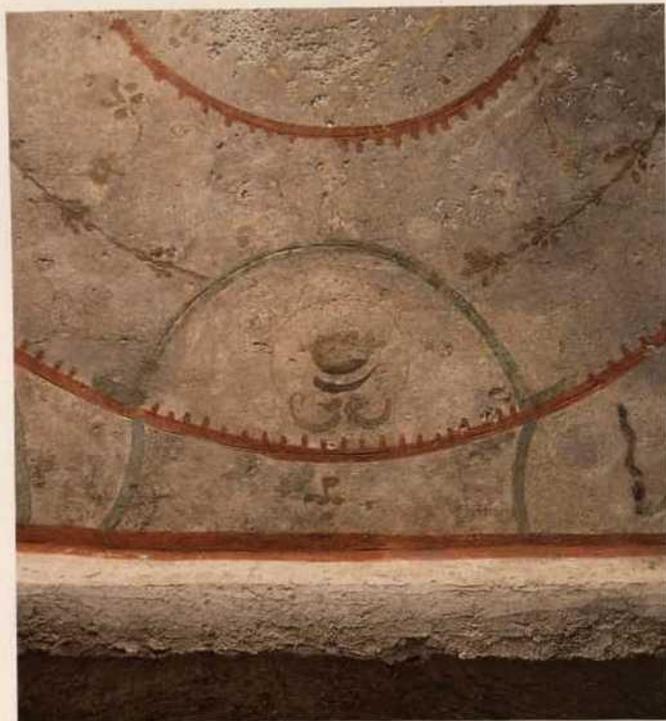
Fig. 9. Roma, catacombe di S. Callisto, cripte di Lucina, cubicolo d, incisioni preparatorie / Rom, Calixtus-Katakombe, Krypta der Lucina, Kammer d: Vorritzungen (2001).

“spolvero”, procedura che mai è stata adoperata nelle pitture delle catacombe; ciò non toglie che tracce di lavorazioni preparatorie sono state rilevate nella maggior parte dei monumenti. Per quanto riguarda l'esecuzione del partito geometrico, che ha la funzione di organizzare le bianche superfici di fondo, i *pictores* delle catacombe si avvalsero preferibilmente del metodo dell'incisione diretta ottenuta tramite la battitura di fili sull'intonaco fresco su cui rimaneva l'impronta di un solco (fig. 9). Per l'esecuzione delle figure si optò, invece, per un disegno preparatorio ottenuto con pennellate di colore di tonalità molto chiara ed estremamente diluito così che la sovrapposizione dei colori definitivi ne potesse obliterare la presenza. È, infatti, estremamente difficile riuscire ad individuare il disegno preparatorio tanto che l'accertamento della sua esistenza è stato possibile soltanto nei casi in cui il pittore ha avuto dei ripensamenti in corso d'opera.²⁸

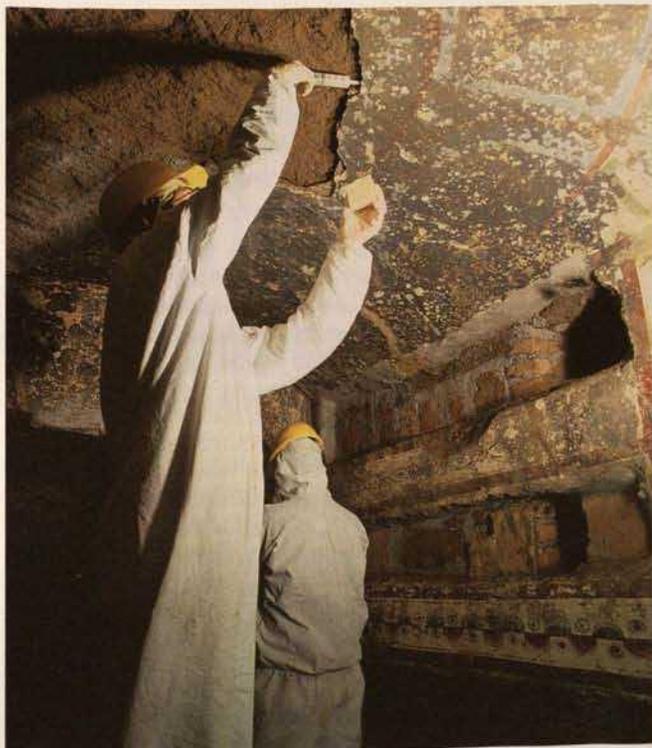
Fig. 10. Roma, catacombe dei SS. Marcellino e Pietro, cubicolo di Orfeo, operazioni di consolidamento dei distacchi della volta / Rom, Katakombe der Heiligen Marcellinus und Petrus, Kammer des Orpheus, Stabilisierungsmaßnahmen am Gewölbeputz (1998).

l'arriccio o tra l'arriccio ed il supporto tufaceo sottostante, ma possono arrivare ad interessare intere faglie di tufo. I consolidamenti di profondità e di superficie vengono effettuati con iniezioni di malta idraulica, formata da calce idraulica *Lafarge*, pozzolana ventilata ed acqua demineralizzata, materiali, dunque, il più simile possibile alla materia stessa sulla quale si sta intervenendo.³⁰ Sono stati scartati, infatti, l'uso di fluidificanti o l'aggiunta di resine acriliche, materiali comunemente impiegati per favorire una maggiore penetrabilità ed una migliore presa del consolidante, ma che potrebbero innestare altri tipi di problematiche; ad esempio, la maggior parte dei fluidificanti impiegati è facilmente aggredibile da microrganismi. In molte occasioni si è evitato di utilizzare malte premiscelate perché spesso tra i loro componenti è presente la carbossi metilcellulosa, o altri materiali anch'essi facilmente aggredibili da microrganismi. In alcuni ambienti particolari, per la necessità di non appesantire assolutamente la struttura delle volte, sono state sperimentate, inizialmente solo in alcuni punti prestabiliti del supporto tufaceo, diverse miscele, tra le quali è stata scelta il *Ledan TB1*. I settori consolidati con questa malta idraulica sono stati sottoposti, in seguito, a periodici controlli (fig. 10).³¹

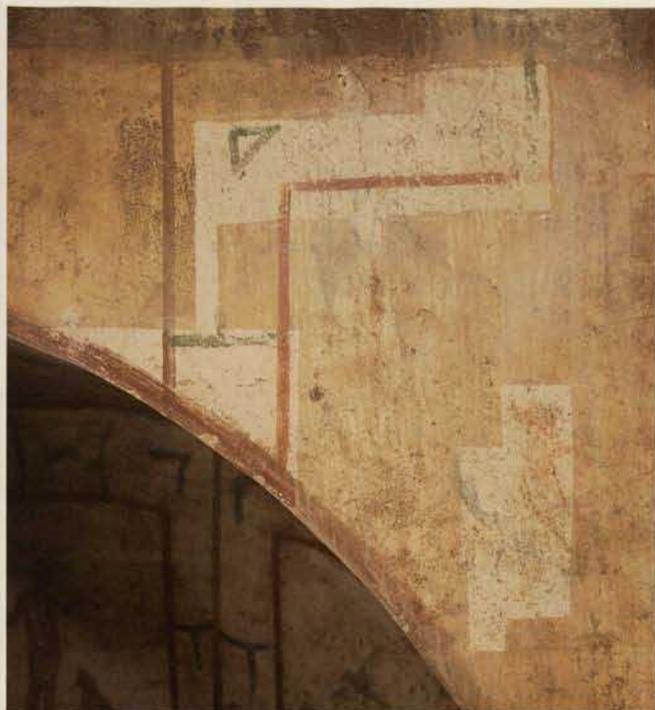
Fig. 11. Roma, catacombe dei SS. Marcellino e Pietro, cubicolo di Nicerus, tasselli di rimozione delle concrezioni carbonatiche / Rom, Katakombe der Heiligen Marcellinus und Petrus, Kammer des Nicerus, Arbeitsproben zur Abnahme der kalkhaltigen Ablagerungen (1999).

carbonatiche, che creerebbero certamente danni irreversibili all'intonaco stesso, anch'esso a base di carbonato di calcio, come anche l'impiego di resine a scambio ionico che proseguirebbero incessantemente la loro azione trovandosi in costante presenza di acqua. Per le concrezioni più spesse, grazie all'ausilio di mezzi meccanici quali spazzolini, bisturi e frese leggermente abrasive montate su trapani elettrici di precisione, si tenta semplicemente di assottigliare le concrezioni che inglobano parte del colore. Limitatamente ad alcune zone in migliori condizioni conservative, la rimozione delle concrezioni carbonatiche viene eseguita con strumenti meccanici a percussione, come scalpelli e vibroincisori ad aria compressa, che, sulla restante superficie, potrebbero creare danni all'intonaco (fig. 11).

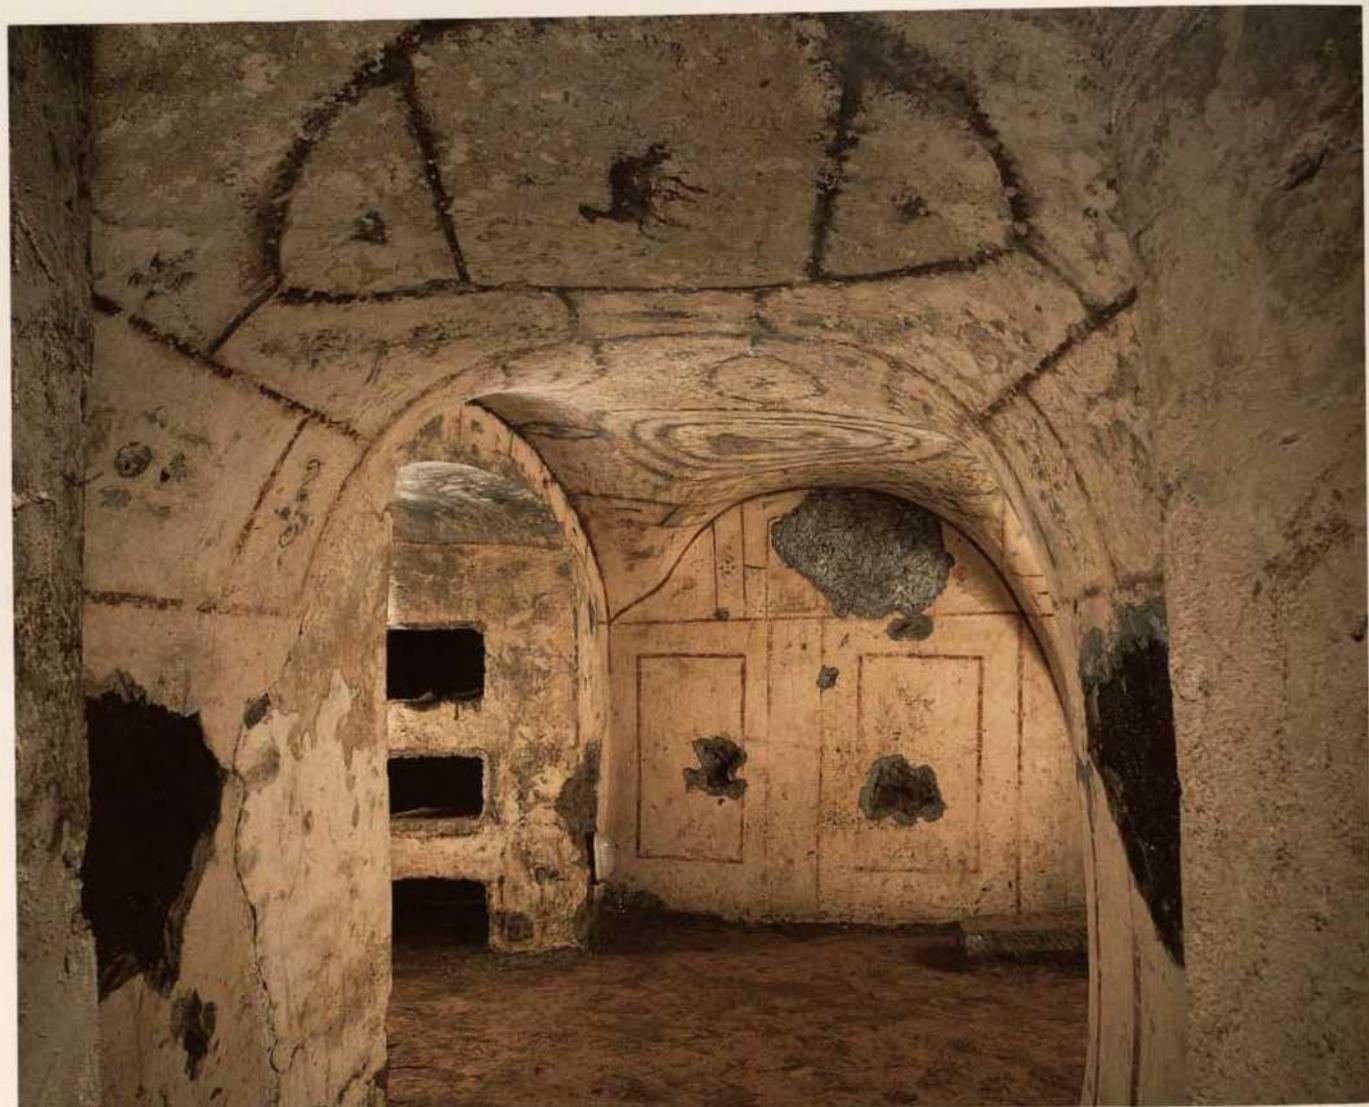
Fig. 12a. Roma, catacombe di Priscilla, cubicolo dell' Annunciazione, stato di conservazione prima del restauro / Rom, Priscilla-Katakombe, Kammer der Verkündigung: Zustand vor der Restaurierung (1996).

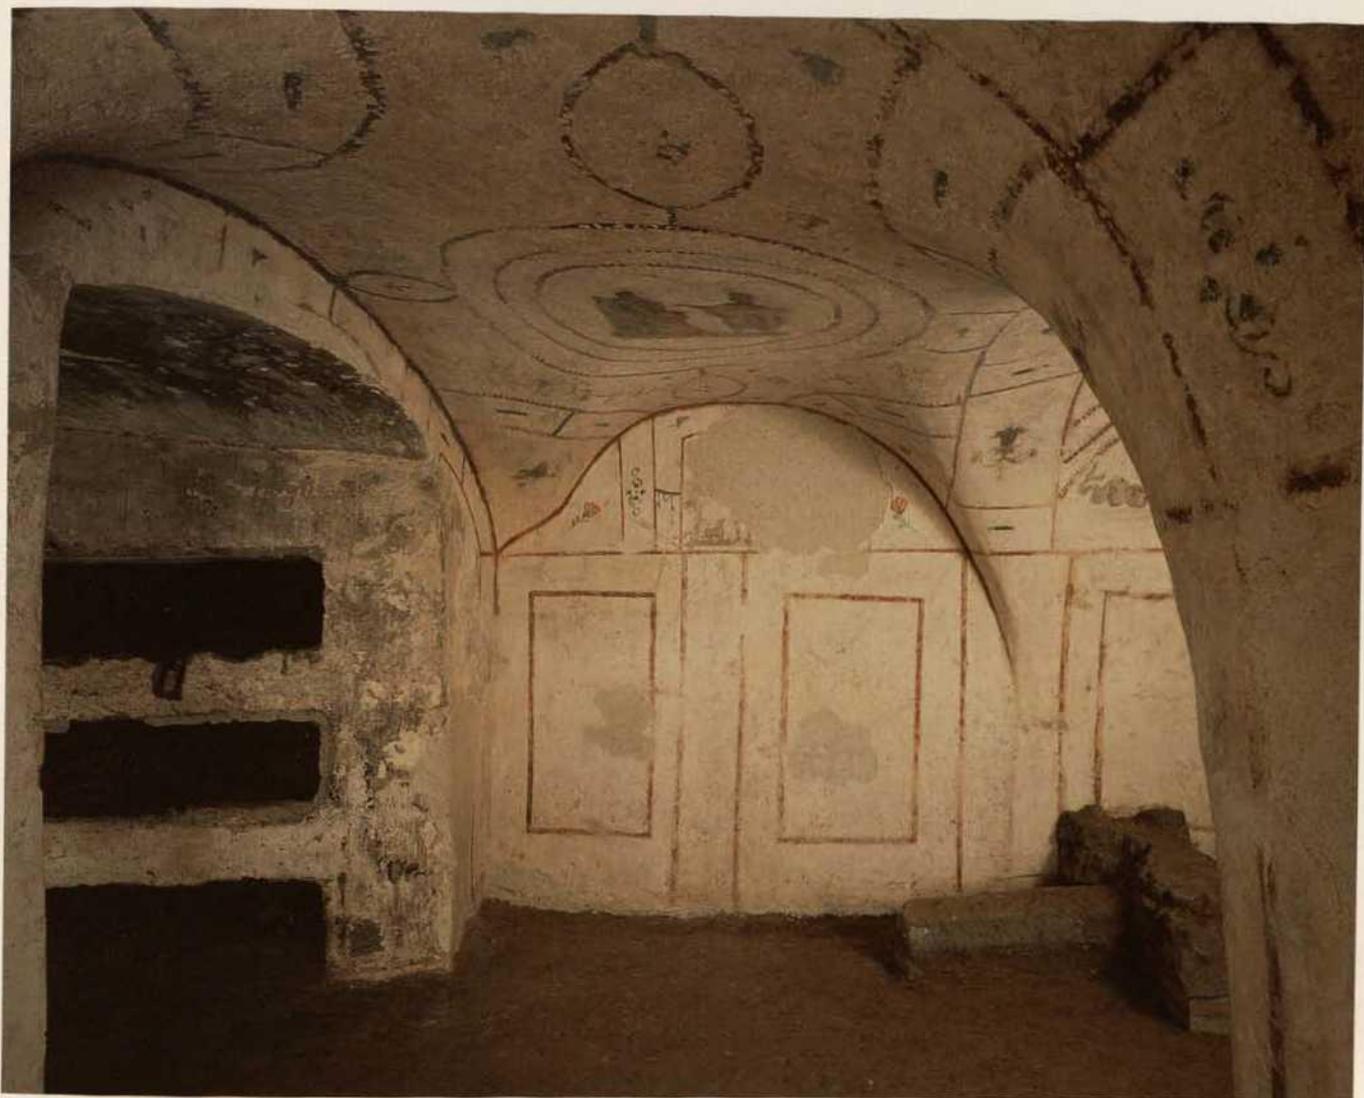
Fig. 12b. Roma, catacombe di Priscilla, cubicolo dell' Annunciazione, stato di conservazione dopo il restauro / Rom, Priscilla-Katakomben, Kammern der Verkündigung; Zustand nach der Restaurierung (1996).

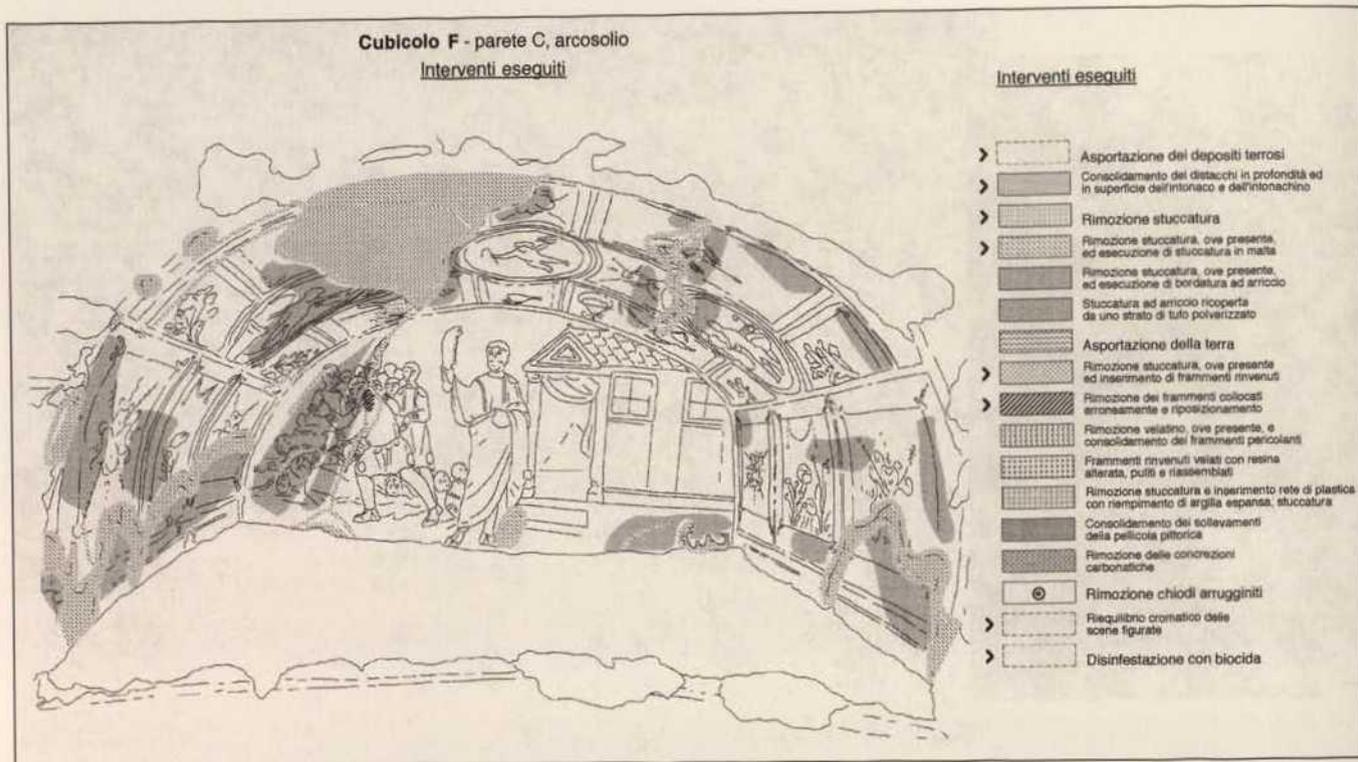
Fig. 13. Roma, ipogeo anonimo di via D. Compagni, cubicolo F, arcosolio di Sansone, restituzione grafica degli interventi di restauro eseguiti / Rom, Hypogäum an der Via D. Compagni, Kammer F, Arkosol des Samson: Kartierung der restauratorischen Interventionen (1998).
