METALLKUNDLICHE UNTERSUCHUNGEN AN NÄGELN DER RÖMERSCHIFFE VON MAINZ*

Einleitung

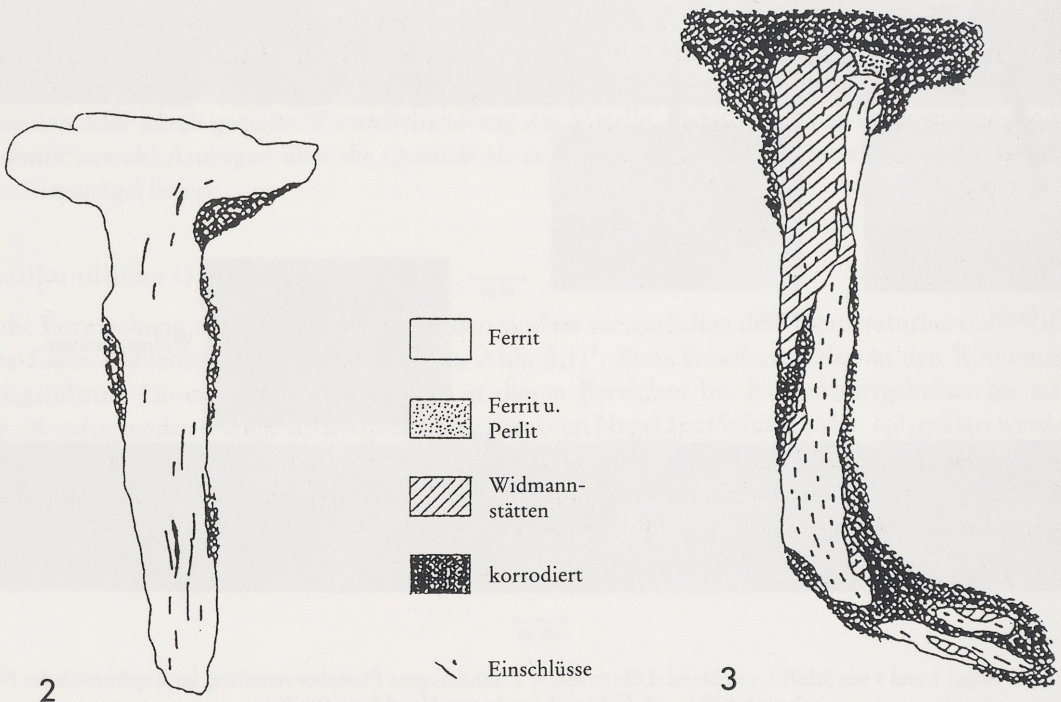
Abb. 2 1 Eisen/Kohlenstoff-Zustandsdiagramm (schematisch). – 2.3 Schematische Verteilung der Gefügeelemente: 2 in Nagel 1 aus Schiff 1; 3 in Nagel 2 aus Schiff 1.

Für die Formgebung von Eisen beim Schmieden sind im wesentlichen drei Temperaturbereiche wichtig (siehe Eisen-Kohlenstoff-Zustandsdiagramm, Abb. 2,1)². Zum Verständnis der an den Römernägeln durchgeführten Untersuchungen sollen die in diesen Bereichen bei Kohlenstoffgehalten bis zu 0,4 Gew.-% auftretenden Gefüge am Beispiel des Gefüges von Nagel 2 aus Schiff 1 (Abb. 1,3) erklärt werden. Dies ist erstens der Temperaturbereich unter 730°C. Hier besteht das Gefüge aus der Ferrit-Phase mit je nach Kohlenstoffgehalt unterschiedlichen Anteilen an Zementit, das auch als perlitisches Gefüge

Nagel 2 hat eine Länge von ca. 80 mm, einen Querschnitt von 6 x 6 mm und ist am Ende krampenartig umgeschlagen. Der Nagel fällt mit seinem inhomogenen Gefügebau auf (Abb. 1,3; 2,3). Eine Seite des Nagelkopfes und die anschließende Schaftseite bis zur Hälfte der Nagellänge besteht aus Korngrenzenferrit, der zum Nagelinneren in Widmannstätten-Gefüge übergeht. Die gegenüberliegende Kopfseite besteht aus zeiligem ferritisch/perlitischem Gefüge. Beide Bereiche sind im Nagelkopf durch ein rein ferritisches Gebiet getrennt, welches zum Schaft hin aufweitet und schließlich den gesamten Nagelschaft bildet. Der Ferrit liegt in rekristallisierter Form vor. Im Kopfbereich ist der Kohlenstoffgehalt mit 0,4 Gew.-% auf einer Seite relativ hoch, während er zur anderen Seite hin auf 0,2 Gew.-% abnimmt (Abb. 5,1). Im Schaft nimmt der Kohlenstoffgehalt zur Nagelspitze hin ab. Es ist nicht anzunehmen, daß hier lediglich kohlenstoffreichere Gebiete wegkorrodiert sind. An seinen Außenkanten ist Nagel 2 entkohlt.

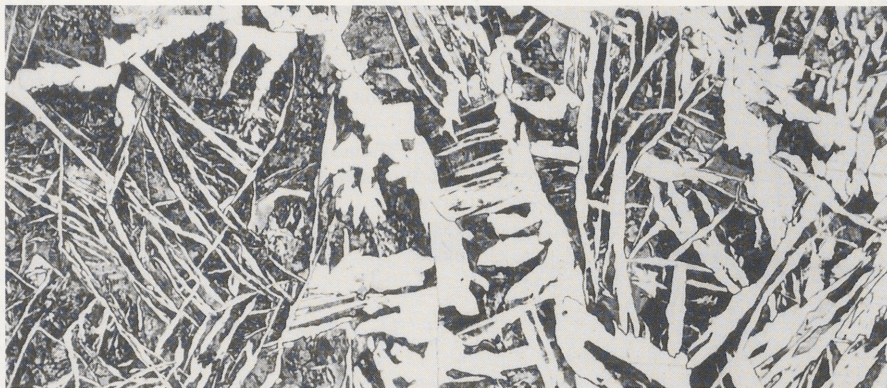
Abb. 4 1 Ausgangsgefüge des C15-Stahls. – 2 Entkohlter Bereich des Stahls aus Bild 1 nach dem Glühen in der Erdkuhle.
3 Aufgekohlter Bereich des Stahls aus Bild 1 nach dem Glühen in der Erdkuhle.

diese in Meilern erzeugt. Die Proben wurden aus einem handelsüblichen unlegierten Stahl mit 0,15 Gew.-% Kohlenstoff gefertigt und hatten eine Länge von 80 mm bei einem Querschnitt von 6 x 6 mm. Im homogenisierten Ausgangszustand lag das Gefüge im ferritisch/perlitischen Zustand vor (Abb. 4,1).

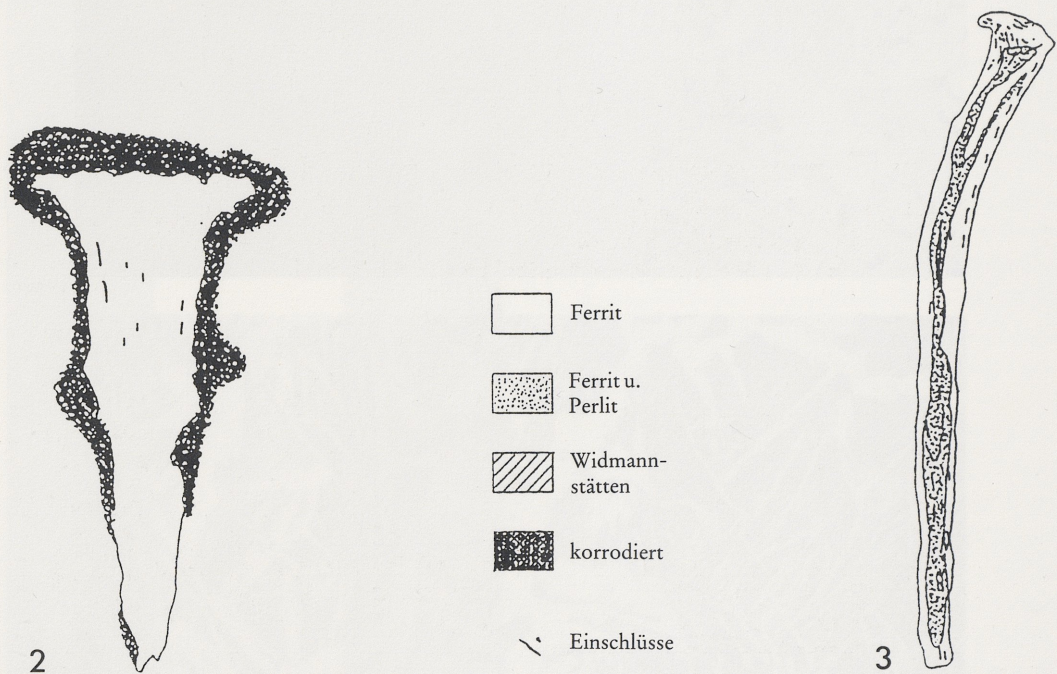
Abb. 5 1 Kohlenstoffverteilung über den Querschnitt bei verschiedenen Nägeln. – 2.3 Schematische Verteilung der Gefügeelemente: 2 in Nagel 2 aus Schiff 9; 3 in Nagel 4 aus Schiff 1.

Nagel 2 hat einen rechteckigen Querschnitt von 6 x 8 mm bei einer erhaltenen Länge von 60 mm und ist besonders stark korrodiert. Der Nagelkopf besteht aus zeilig ausgeschmiedetem, ferritisch/perlitischen Gefüge (Abb. 3,2; 5,2) mit nur geringen Schwankungen im Kohlenstoffgehalt. Im Schaftbereich nimmt der Kohlenstoffgehalt von ca. 0,35 Gew.-% auf einer Seite auf 0,15 bis 0,2 Gew.-% zur anderen Schaftseite hin ab (Abb. 5,1). Auch dieser Nagel ist an den Außenkanten entkohlt. Auffällig ist die hohe Anzahl an Rissen im unteren Schaftbereich, aber auch die geringe Anzahl an Schlackeneinschlüssen (Abb. 6,1). Die Festigkeit reicht von 500 N/mm² im ferritischen bis zu 750 N/mm² im ferritisch/perlitischen Gebiet.

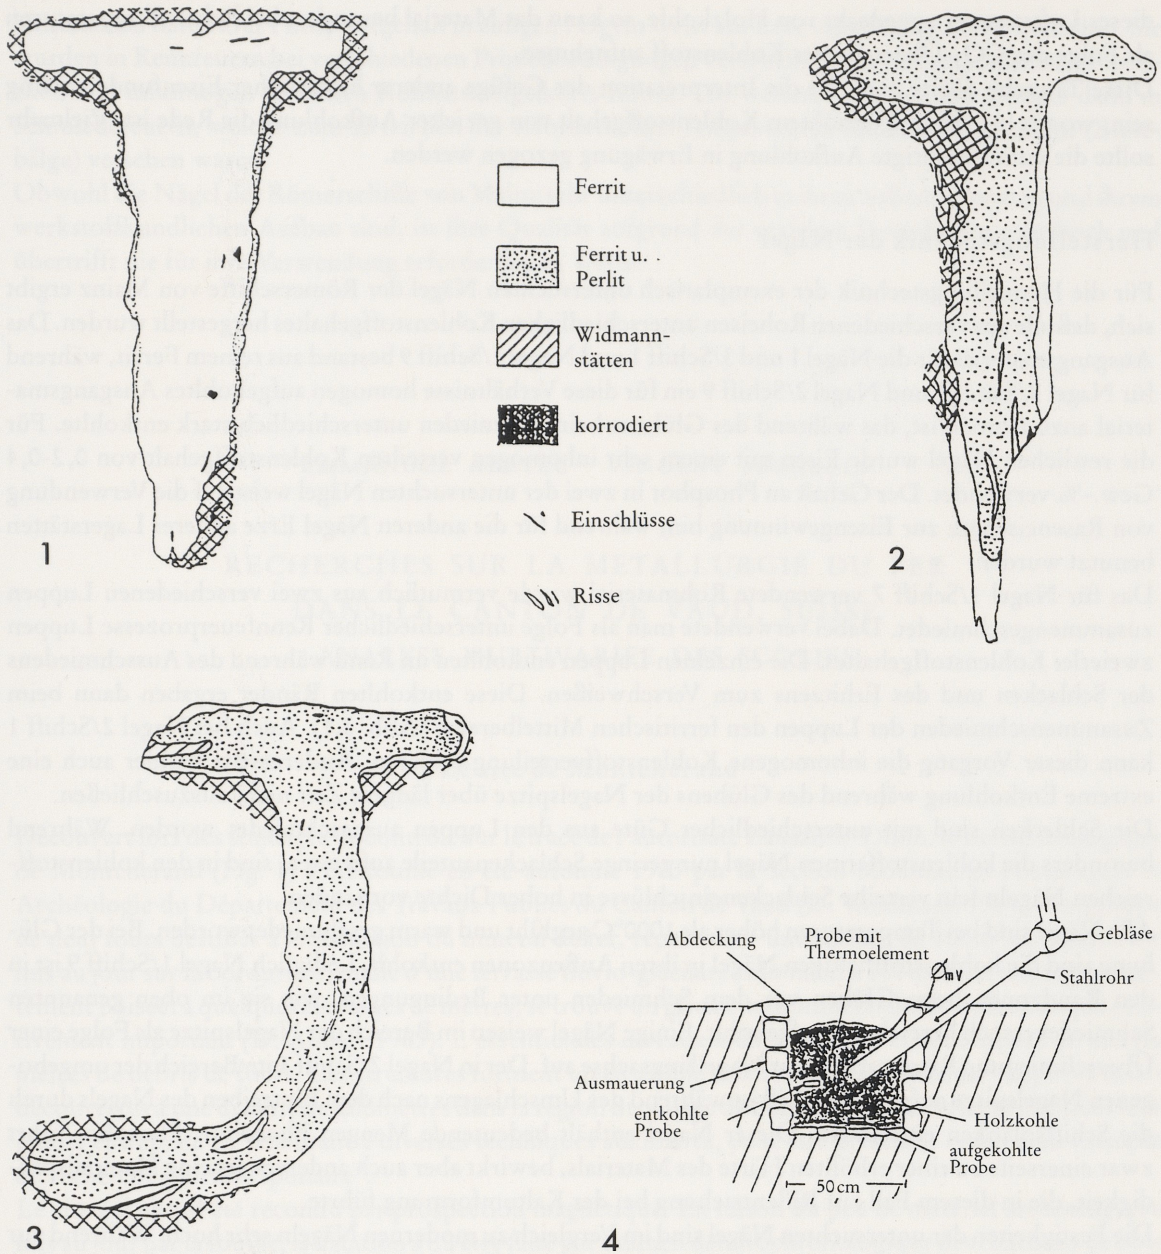
Abb. 6 1-3 Schematische Verteilung der Gefügeelemente: 1 in Nagel 3 aus Schiff 1; 2 in Nagel 1 aus Schiff 9; 3 in Nagel 1 aus Schiff 7. - 4 Querschnitt der zu Schmiedeversuchen verwendeten Erdkuhle.

Nagel 3 ist ca. 60 mm lang, bei einem Querschnitt von 6 x 8 mm. Er besteht aus reinem Eisen (Abb. 6,1). Im Rahmen der Nachweismöglichkeiten sind keine Legierungselemente bestimmbar. Das rein ferritische Gefüge ist im Kernbereich des Nagels grobkristallin mit inselartigen feinkörnigen Bereichen. Der Nagel ist besonders schlackenarm und weist eine Festigkeit von 650 N/mm² auf.

Der einzige aus diesem Schiff untersuchte Nagel ist ca. 60 mm lang, hat einen Querschnitt von 5 x 5 mm und ist an seinem unteren Ende krampenartig umgeschlagen. Der Nagel besteht aus kohlenstoffhaltigem Eisen mit inhomogener Kohlenstoffverteilung. Das Gefüge ist ferritisch/perlitisch (Abb. 3,1; 6,3) mit einem Kohlenstoffgehalt von 0,22 Gew.-% an der einen und 0,14 Gew.-% an der anderen Längsseite (Abb. 5,1). Beide Gebiete unterschiedlichen Kohlenstoffgehaltes sind durch ein rein ferritisches, grobkristallines Gebiet getrennt. Zusätzlich ist der Nagel am Schafttrand entkohlt. Der Nagel ist im Kern mit kleinen Schlackeneinschlüssen durchsetzt.

Nagel 1 hat eine Länge von 55 mm und einen Querschnitt von 8 x 8 mm. Das Gefüge des Nagels ist größtenteils rein ferritisch (Abb. 6,2). Als Besonderheit tritt am Schafttrand zusätzlich ein schmaler Gefügebereich aus Ferrit und Perlit als Folge eines in diesem Bereich erhöhten Kohlenstoffgehaltes von ca. 0,1 Gew.-% auf (Abb. 5,1). Im Nagel sind kaum Schlackeneinschlüsse enthalten. Auffällig ist, daß diese nur geringfügig ausgeschmiedet sind. Dieser Nagel weist eine Festigkeit von 500 N/mm² auf.

Die Lage der Probe im Feuer beeinflusst den Grad der Auf- bzw. Entkohlung. Während bei der Feldschmiede die Luftzufuhr von unten erfolgte und damit das gesamte Glühgut durchströmte, wurde in der Erdkuhle die Luft von der Seite in halber Grubenhöhe zugeführt. Alle in der Feldschmiede bearbeiteten Proben waren am Rande entkohlt. In der Erdkuhle dagegen entkohnten lediglich die Proben, die im oberen Bereich des Feuers erwärmt wurden (Abb. 4,2). Proben, die im unteren Bereich des Feuers unterhalb der Luftdüse lagen, waren zwar stark erhitzt, aber überraschenderweise auch partiell aufgekohlte (Abb. 4,3). Dies läßt sich dadurch erklären, daß Proben im Bereich des Luftstromes des Gebläses aufgrund des Sauerstoffüberschusses in der Gasatmosphäre des Feuers entkohlen. Liegen die Proben dagegen abseits
