IVAN GUILLOT · PHILIPPE FLUZIN · PAUL BENOIT · GERARD BERANGER

ETUDES PALEOMETALLURGIQUES COMPARATIVES D'OUTILS MINIERES DU XV^{ème} ET DU XVI^{ème} SIECLES

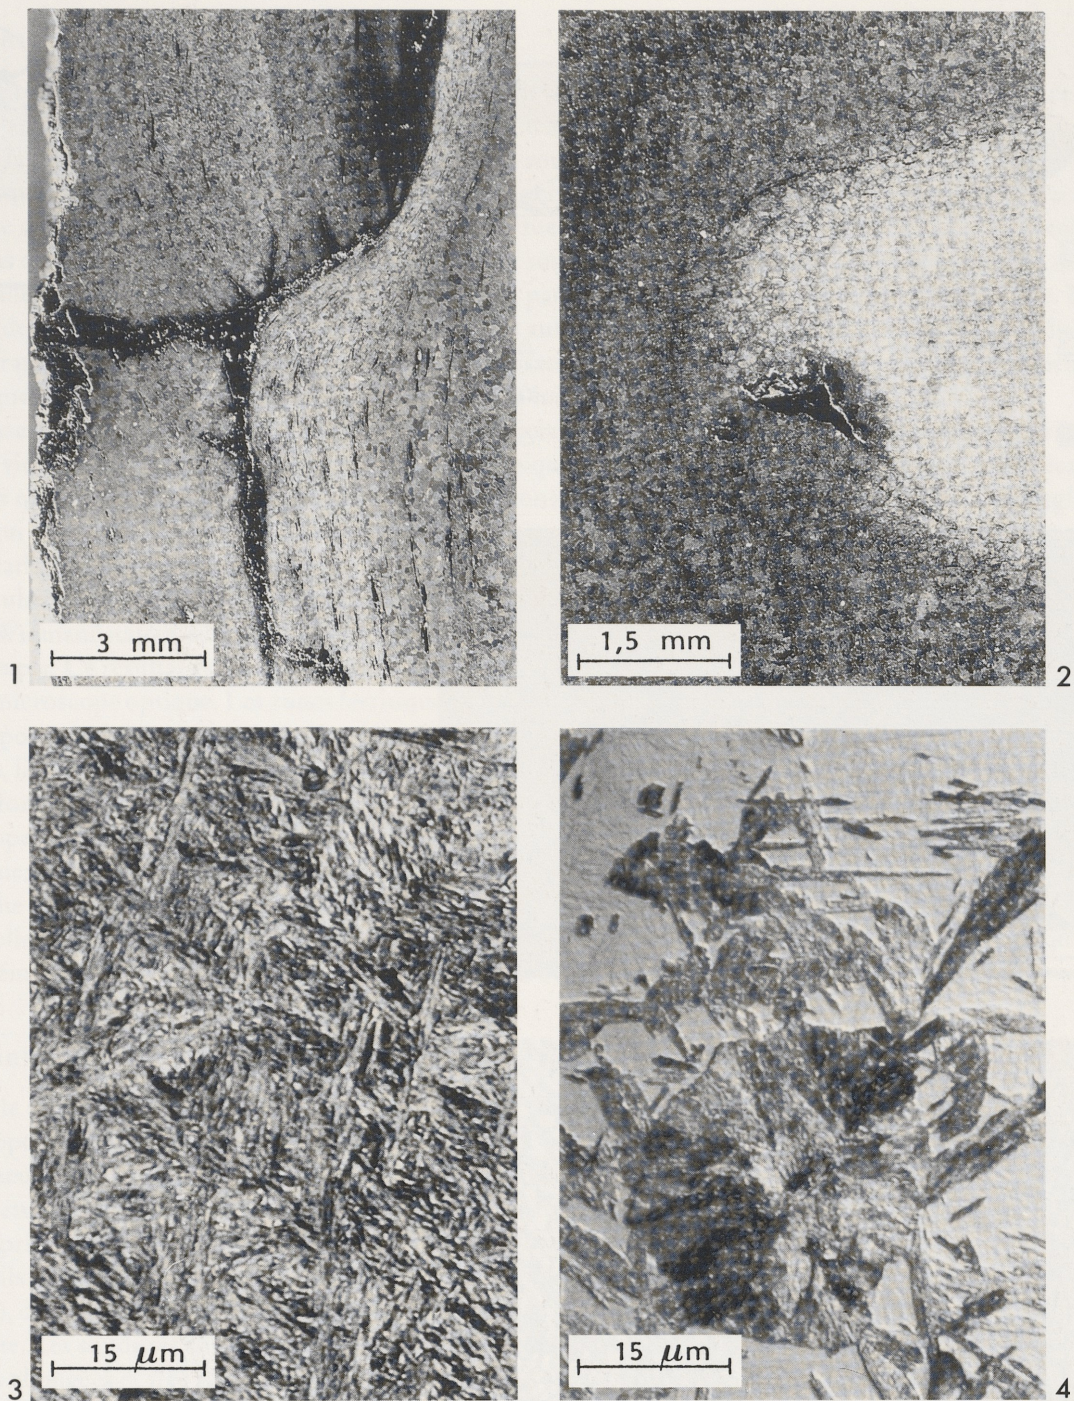
Fig. 6 1 Fissures au niveau de la tête de la pointerolle. – 2 Soudure de l'insert. – 3 Martensite. – 4 Perlite nodulaire dans un environnement bainito-martensitique.

On observe au niveau de la tête, une fissure ramifiée située à l'intersection des zones II, III et IV (Fig. 5; 6,1). Elle correspond à la rupture des soudures de forge entre les différentes zones. La matrice apparaît ainsi constituée d'un agrégat de feuillets métalliques résultant probablement de la récupération d'anciens

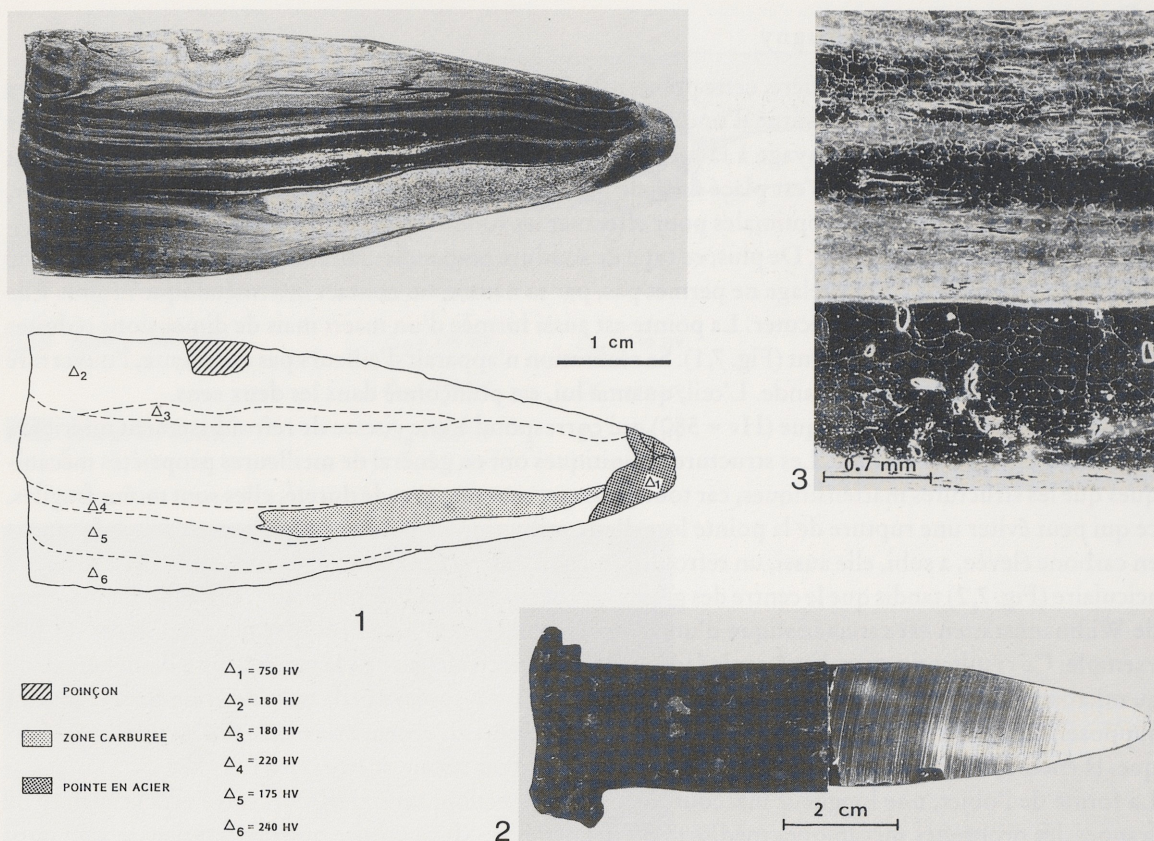
Fig. 8 1 Pointerolle 82.37 de la Fontaine des Chouettes. – 2 Prélèvement et écouissage de la surface de frappe (82.37).
3 Structure en bandes.

Seule une demi-section de la pointe a été prélevée (Fig. 8,2 et 8,1). La tête de cet outil a une surface de frappe fortement écrouie (Fig. 8,2). Retrouvé dans une galerie, il a donc été perdu ou abandonné par le mineur après utilisation. Seules deux pointerolles de la mine inférieure à la Fontaine des Chouettes ont été étudiées. La seconde, 82.21, est brute de forgeage. Le nombre restreint d'objets de cette mine qui ont été pris en compte n'a pas permis d'établir de façon certaine la réutilisation, comme matière première, des outils après usure. L'observation de la pointe montre cependant un corroyage très marqué (Fig. 8,1 et 8,3), constitué d'une sorte de fibrage. Il présente des alignements de grains ferritiques de grosseur différente. Les soudures entre les diverses bandes sont très bien réalisées. Le faciès d'un tel corroyage (bandes très allongées et très régulières) laisse supposer une exécution à l'aide d'un martinet (marteau hydraulique). La pointe, quant à elle, relève d'une conception différente de celle des autres échantillons. Elle n'est plus constituée d'un insert, mais simplement d'un morceau d'acier soudé en «bout» sur le corps ferritique. L'œil, comme les pointerolles de Pampailly, a été percé d'un seul côté.

La pointe en acier a subi une trempe à l'eau et l'on observe une structure bainito-martensitique de dureté assez élevée ($H_c = 780$). Au cœur de la zone trempée (Fig. 8,1), quelques fines fissures apparaissent. Ces fissures prennent naissance lors de la trempe et sont appelées tapures de trempe: au cours du refroidissement, des gradients thermiques élevés sont créés au sein du matériau, ils introduisent des déformations permanentes qui provoquent les fissurations (Benard et al. 1984). Lors de l'utilisation de l'outil, des fissures peuvent se propager et produire une rupture brutale de la pointe, la pointerolle est alors inutilisable.

La différence de taille des grains de ferrite des diverses bandes (Fig. 8,3) est corrélée avec la dispersion des mesures de microdureté (Hv = 175 à 240). En effet, la diminution de la taille des grains de ferrite favorise une légère augmentation de la dureté.
