Neue Untersuchungen zum Westbau der Klosterkirche in Goseck, Burgenlandkreis

HOLGER RODE

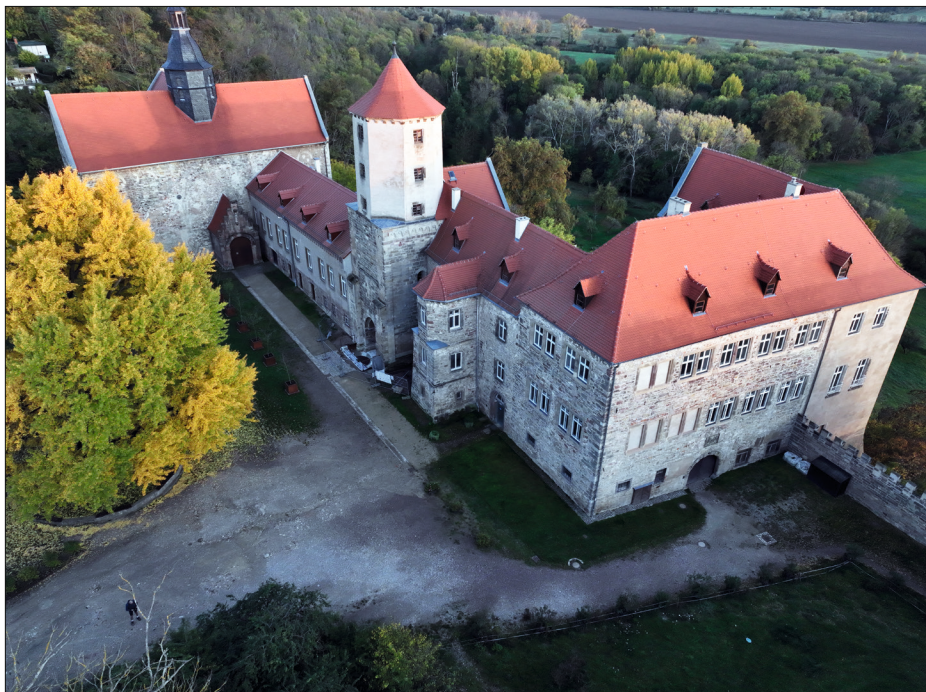
Abb. 1 Schloss Goseck von Nordwesten. Im Hintergrund der mächtige Riegel des erhaltenen Querhauses. Der Südwestturm der Abteikirche hat sich in den Untergeschossen des renaissancezeitlichen Schlossturmes erhalten.

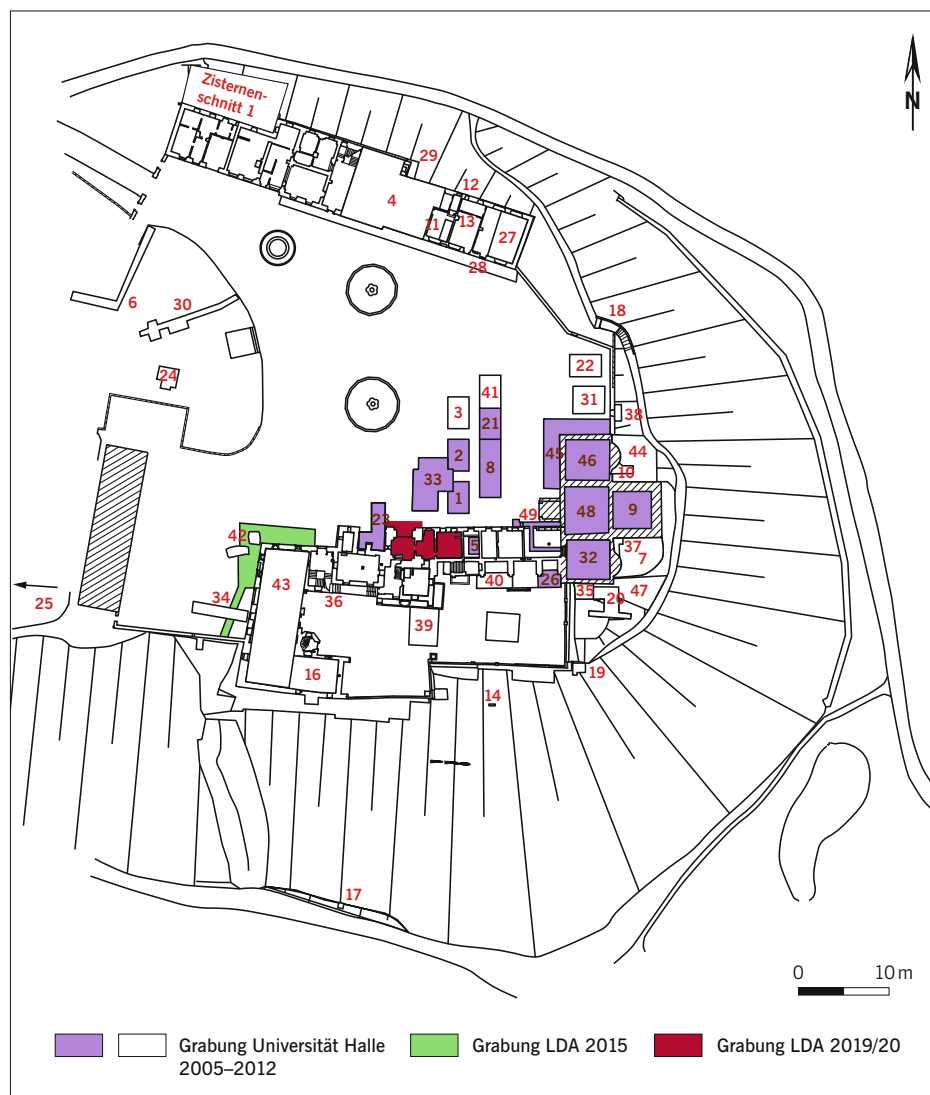
Abb. 2 Gesamtplan des Schlosses in Goseck mit dem Grundriss der Klosterkirche und der Eintragung der Grabungsschnitte der Universität Halle, ergänzt durch die Lageangaben der Grabungen des LDA unter Leitung des Verfassers in den Jahren 2015 und 2019/20.

Die untersuchten Flächen (Abb. 2–3) konnten in vielen Bereichen bis auf das anstehende Sediment abgetieft werden. Dabei handelt es sich um einen blaugrauen Ton, der mit unre-

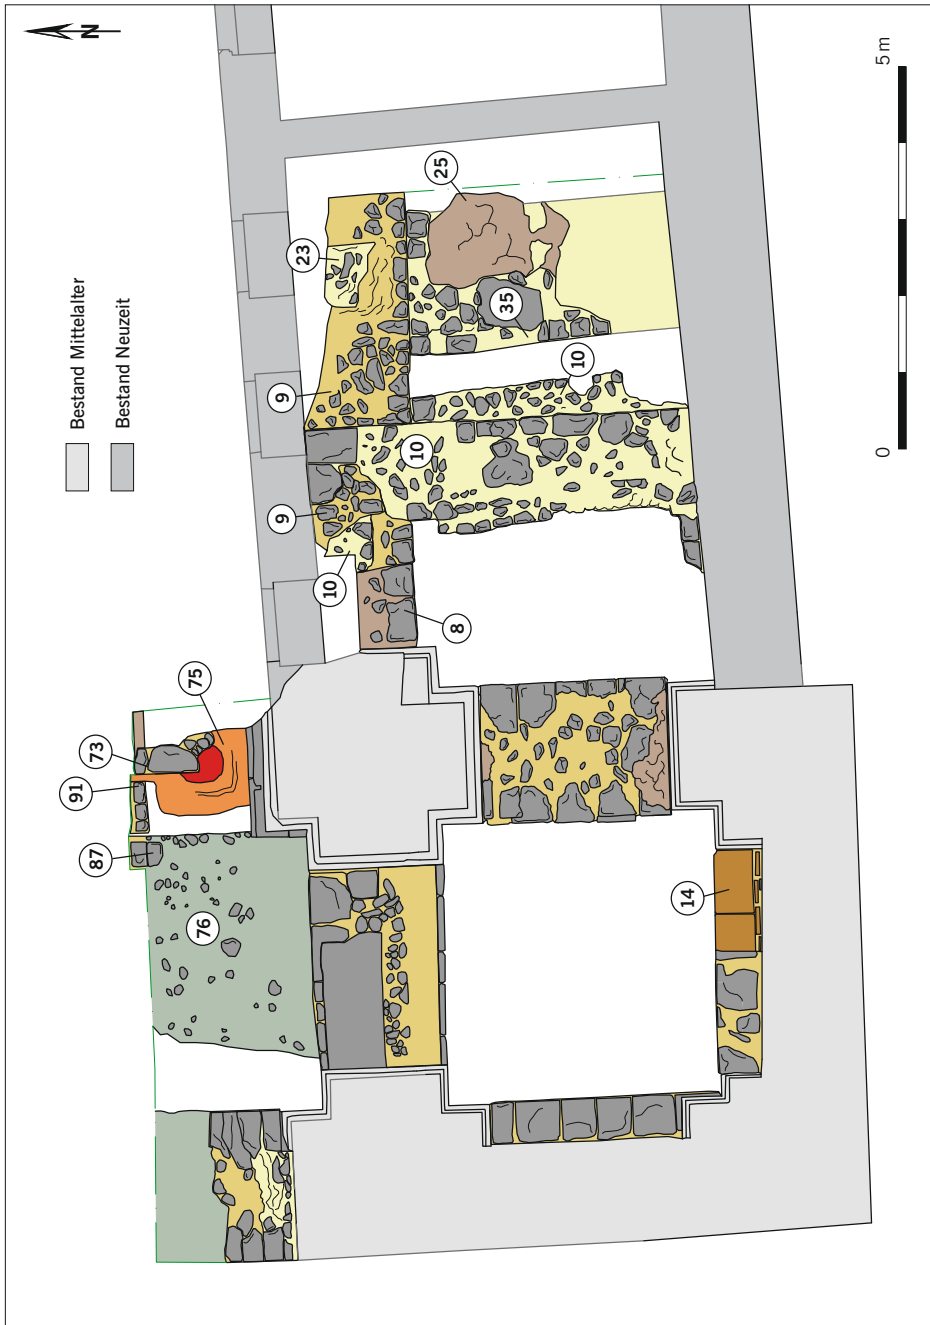
Abb. 3 Schloss Goseck, Burgenlandkreis. Übersicht über die Lage der 2019 und 2020 ergrabenen mittelalterlichen Befunde im Bereich um den Südwestturm mit der Angabe der im Text verwendeten Befundnummern. Die Wiedergabe der Farben der Bindemittel (Mörtel) entspricht keiner Bauphasenzuordnung und erfolgte allein nach dem Gesichtspunkt der Übersichtlichkeit.

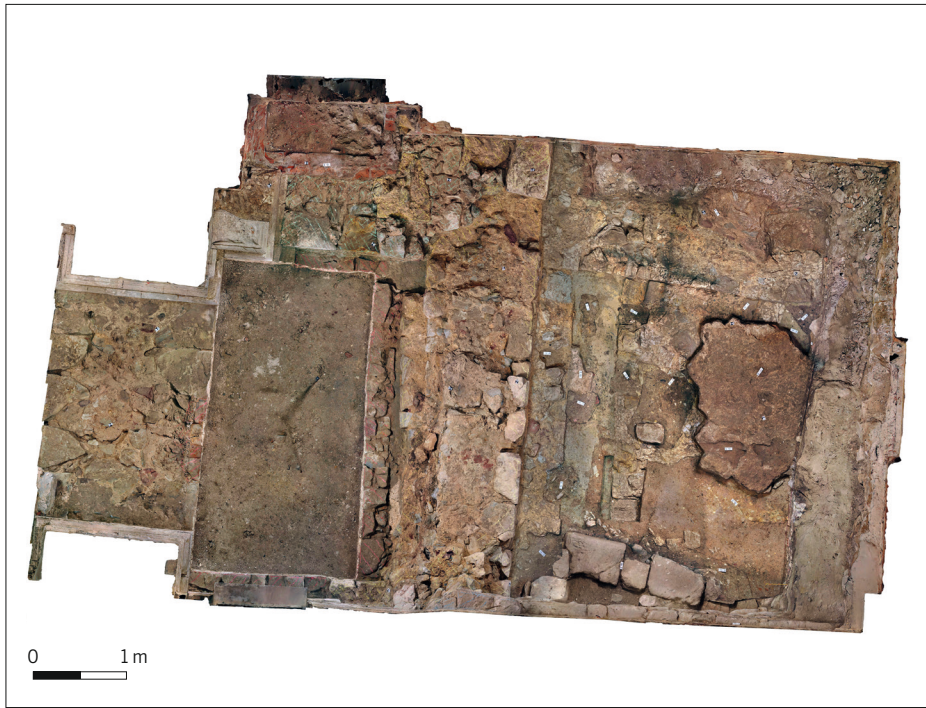
Abb. 4 Schloss Goseck, Burgenlandkreis. Orthophoto der Befundsituation in den beiden Erdgeschossräumen östlich des erhaltenen Südwestturmes. Am linken Bildrand (Westen) das Spannfundament unter dem östlichen Bogen des Südwestturmes, daran anschließend die neuzeitliche Kalkgrube, die den nicht überbauten Innenraum des älteren Südwestturmes einnimmt. Mittig die Ostwand des älteren Südwestturmes mit breit vorspringendem Fundament. Im Nordosten die Südseite des in Ost-West-Richtung verlaufenden Fundamentes Bef. 9 und daran nach Süden anschließend das nur partiell freigelegte Fundament Bef. 35 in Nord-Süd-Richtung mit dem überlagernden Estrich Bef. 25. Am oberen Bildrand mittig jener große Sandsteinquader, welcher von der Eckquaderung an der Nordostecke des älteren Turmes erhalten blieb. Darunter die deutliche Fuge zwischen Ost-West-Fundament Bef. 9 und dem darüber hinwegziehenden aufgehenden Mauerwerk der Ostwand des älteren Südwestturmes.

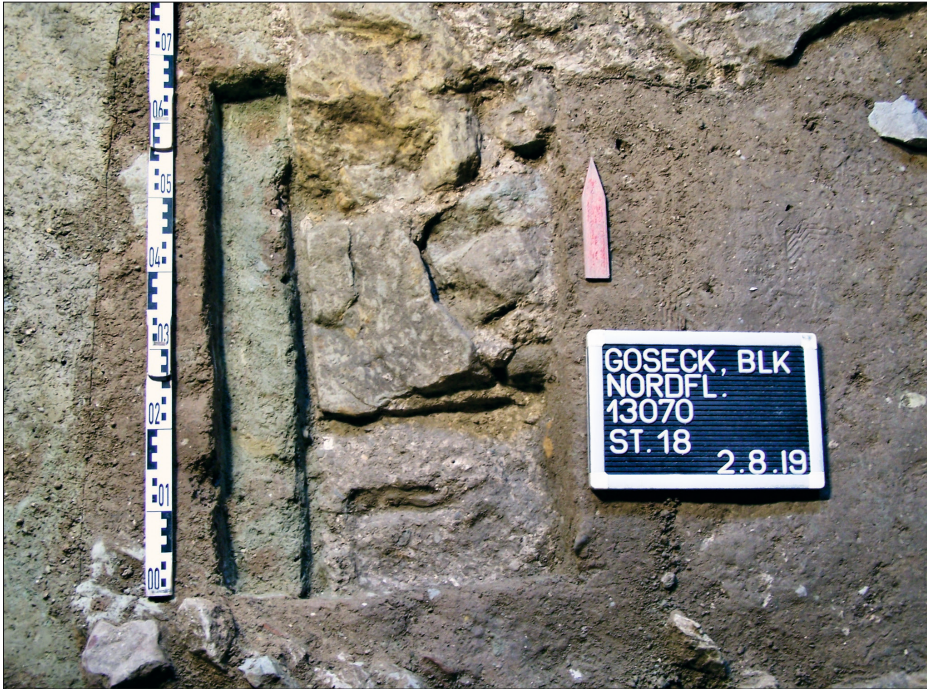
Abb. 6 Schloss Goseck, Burgenlandkreis. Die in einem Ausschnitt sondierte Westkante des Fundamentes Bef. 35. Erfasst wurde hier die untere Lage der sorgfältig gesetzten westlichen Außenschale. Das Fundament schneidet mit einer minimalen Baugrube direkt in den anstehenden blaugrauen Ton ein (vorn). Nach dem Abbruch der oberen Steinlagen wurde ein homogener mittelbrauner Lehm aufgefüllt (Bef. 27, im Bereich um die Fototafel), bevor der Fußboden des Seitenschiffes in Phase Ib darüber aufgebaut wurde.

Der Fundamentzug Bef. 35 war nur noch höchstens zwei Lagen hoch erhalten. Seine Gründungstiefe bei etwa 148,00 m ü. NN entsprach damit der Fundamentunterkante von Bef. 9. Genau wie hier wurden auch bei Bef. 35 exakt gesetzte Kanten mit Schalen aus größeren gequadrerten Sandsteinen in lagenweisem Versatz angetroffen (Abb. 6). Die Schalen waren mit einem Kernmauerwerk aus unterschiedlich großen Steinen gefüllt. Zum Versatz wurde sehr viel Kalkmörtel verwendet, welcher große Ähnlichkeit mit dem bei Bef. 9 verwendeten aufwies.

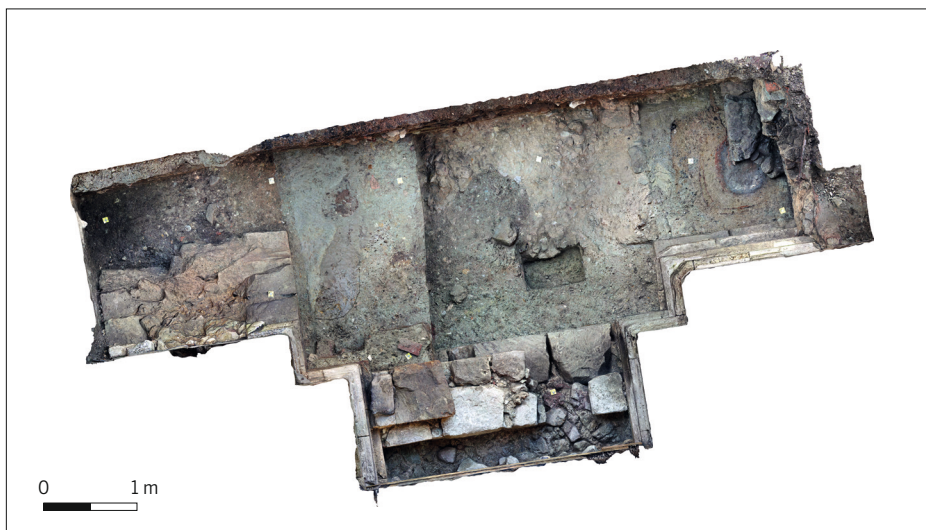
Abb. 7 Schloss Goseck, Burgenlandkreis. Orthophoto der Untersuchungsfläche unmittelbar nördlich vor dem erhaltenen Südwestturm. Im Süden die wieder freigelegten Sockelprofile des Südwestturmes, am linken Bildrand der Abriss der westlichen Außenwand der Kirche. Verdeutlicht ist die Lage der Ausbruchgrube Bef. 76 zentral in der Grabungsfläche, am rechten Bildrand der noch von Mauerwerk überbaute Ofenbefund 75.

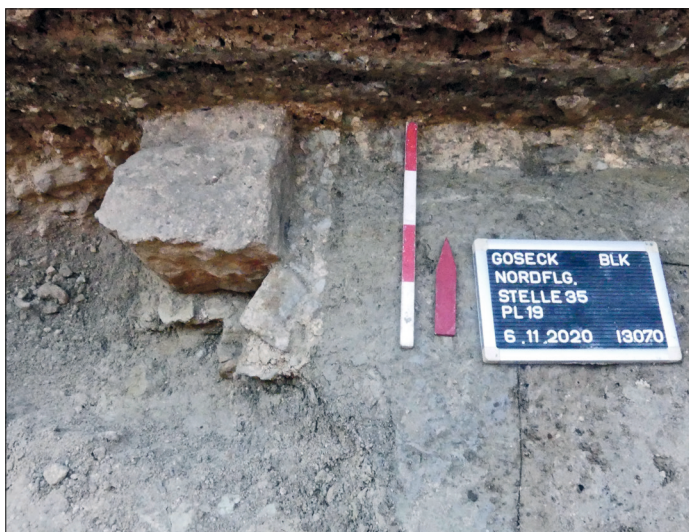
Abb. 8 Schloss Goseck, Burgenlandkreis. Der Mauerrest Bef. 87 an der nordöstlichen Ecke der Ausbruchgrube Bef. 76 in einem frühen Freilegungszustand. Deutlich ist die Baugrube des Fundamentes im Osten zu erkennen, die in den anstehenden blaugrauen Ton einschneidet. Ganz im Norden vor dem Profil der Abbruch der Ost-West verlaufenden Fundamentierung Bef. 91, unmittelbar darunter befand sich die oberste erhaltene Steinlage. Zwischen den beiden Fundamenten ist ein dünner Streifen anstehenden Tones vorhanden.

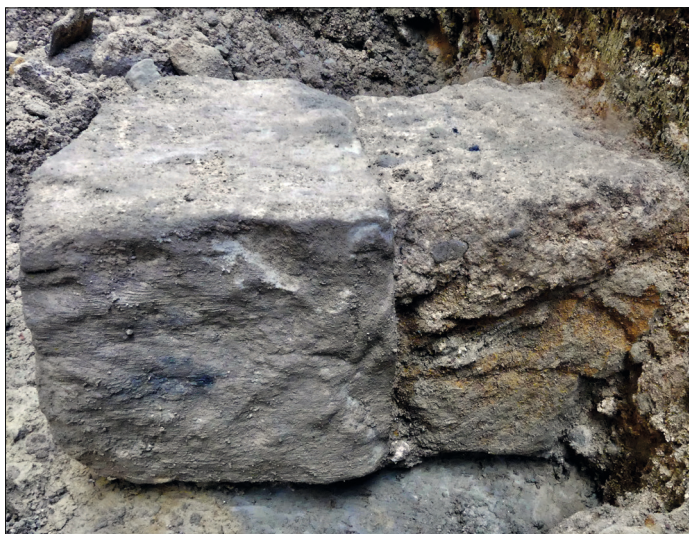
Abb. 9 Schloss Goseck, Burgenlandkreis. Blick von Osten auf den nun vollständig freigelegten Fundamentrest Bef. 87 an der nördlichen Untersuchungsgrenze.

An der nördlichen Untersuchungsgrenze vor dem heutigen Schlosszugang befanden sich sogar noch zwei Steine des mit Bef. 76 ausgebrochenen Fundamentmauerwerks *in situ* (Abb. 8–9). Diese beiden vermörtelten Sandsteine gehörten zur östlichen Außenschale des Fundamentverlaufes und wurden unter der Bef.-Nr. 87 geführt. Einen vergleichbaren Aufbau zeigte die besser erhaltene Nordwand des nördlichen Seitenschiffes, die bei der Untersuchung der Universität Halle dokumentiert werden konnte (Abb. 10). Nach Wes-

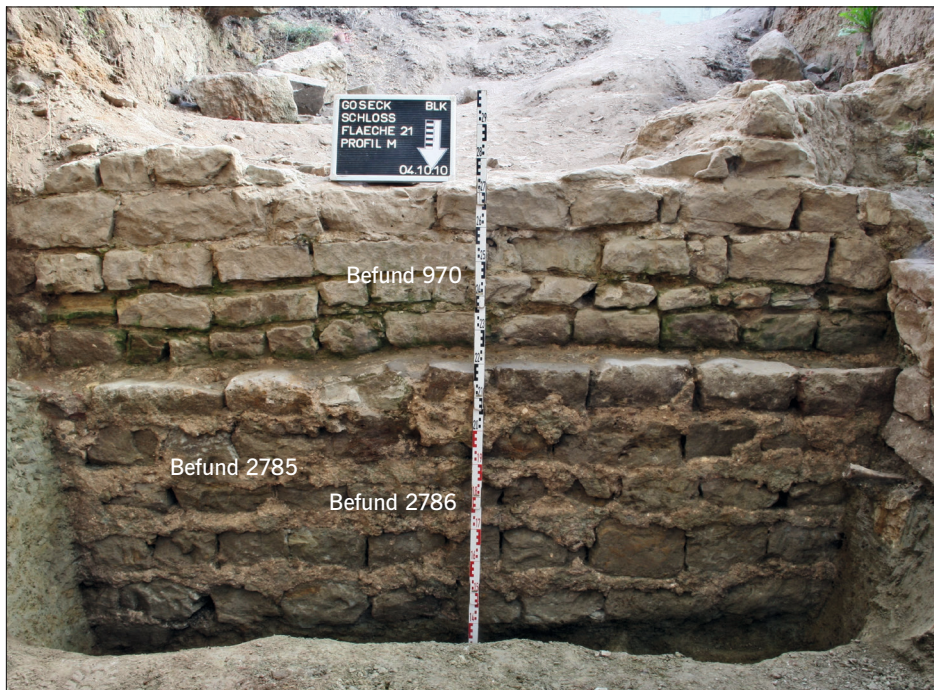
Abb. 10 Schloss Goseck, Burgenlandkreis. Blick von Norden auf die Fundamentierung der Nordwand des nördlichen Seitenschiffes (Grabung Universität Halle). Das Mauerwerk gehört unzweifelhaft zum Gründungsbau (Phase Ia) und verdeutlicht den lagenweisen Aufbau aus handlichen Quadern, wie er auch an den Fundamenten Bef. 35 (Abb. 6) und Bef. 87 (Abb. 9) zu beobachten ist.

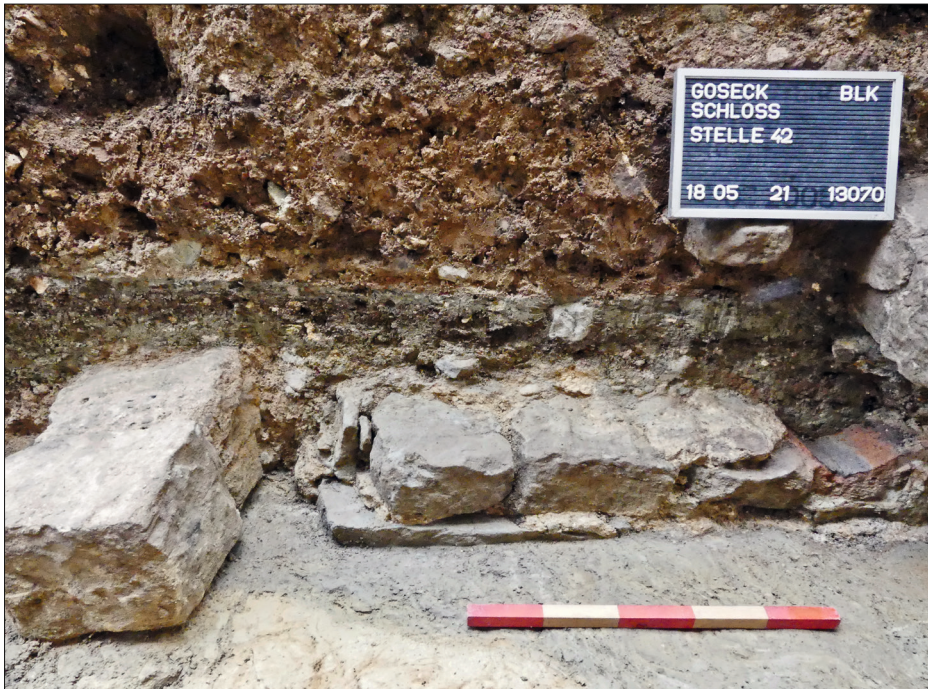
Abb. 11 Schloss Goseck, Burgenlandkreis. Ausschnitt aus dem Nordprofil der Baugrube nördlich des heutigen Zugangs in den erhaltenen Südwestturm. Deutlich erkennbar die grünlich graue Tonschicht Bef. 72, die die Reste der Mauerbefunde 87 und 91 überlagert. Ganz rechts (Osten) der ebenfalls von der Tonschicht überlagerte Ofenhals von Bef. 75 über der Mauer Bef. 91. Die Tonschicht Bef. 72 wird ihrerseits von den Schichten des Abbruchhorizontes der Kirche überlagert.

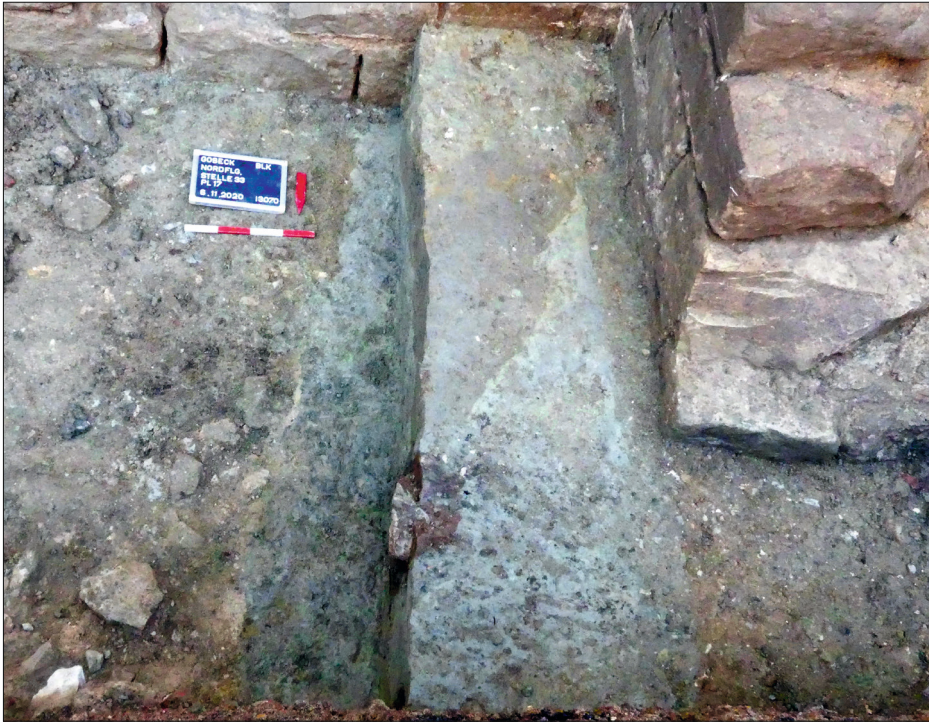
Abb. 14 Schloss Goseck, Burgenlandkreis. Die Westflanke der Ausbruchgrube Bef. 76 (im Bereich der Abtiefung in der linken Bildhälfte) schneidet in den anstehenden Ton ein und durchzieht die gesamte Untersuchungsfläche in leichter Verschiebung aus der Nord-Süd-Achse. Im Süden wird die Ausbruchgrube von der Baugrube des erhaltenen Südwestturmes aus Phase II geschnitten. Auf der Erhöhung rechts sind der anstehende Ton – welcher hier teilweise eine dunklere Färbung aufweist – und die etwa 10 cm breite Baugrube der an den erhaltenen Südwestturm anschließenden Fundamentierung der Westwand des Turmzwischenbaus aus Phase II zu erkennen.

Westlich der breiten Ausbruchgrube Bef. 76 ging die grünlich graue Tonschicht in den anstehenden Ton über (Abb. 14). Das anstehende Sediment und die vermutlich auflagernden anthropogenen Schichten waren hier augenscheinlich für den Bau des neuen Südwestturmes genau bis auf die Höhe der Oberkante der Tonschicht abgetragen worden – auch hier wieder ganz offensichtlich im Bestreben, eine einheitliche Oberfläche für den laufenden Bauprozess herzustellen.

Auch die Baugruben der Fundamente für den Neubau des erhaltenen Südwestturmes (vgl. Abb. 14) waren mit jenem grünlich grauen Ton verfüllt worden, mit dem die Geländeplanierung erfolgte. Die Tonschicht zog oberhalb der Baugruben bis an die Quader der Fundamentierung des Turmneubaus heran. Damit ist als sicher anzunehmen, dass die Verfüllung der Ausbruchgrube und die Überschüttung des Fundamentrestes Bef. 87 unmittelbar im Zuge des Neubaus des Südwestturmes im frühen 13. Jh. erfolgten.

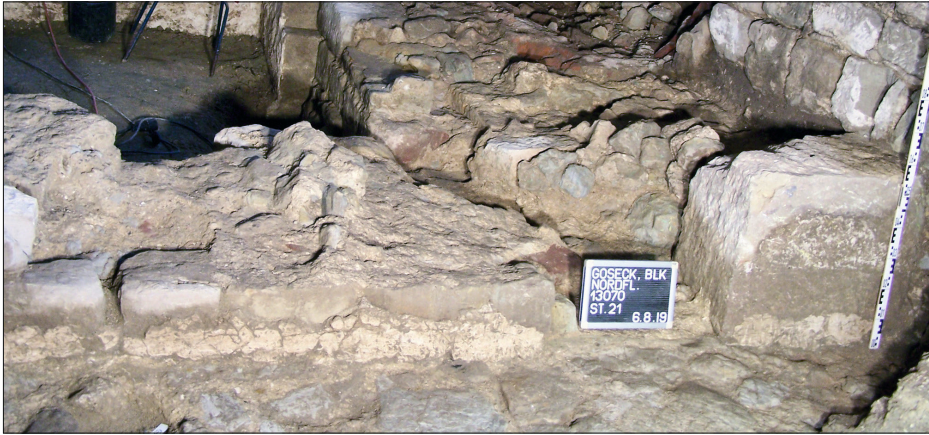
Abb. 15 Schloss Goseck, Burgenlandkreis. Die Ostansicht des erhaltenen Turmmauerwerks in ihrem nördlichen Abschnitt. Im Nordosten (rechter Bildrand) der Stein der Eckquaderung. Fast in ganzer Länge der Mauer konnte ein schmaler Streifen Verputz mit weißer Kalktünche dokumentiert werden, welcher sich direkt über dem vorkragenden Fundament befand. Der Eckquader wies ebenfalls diese Putzreste auf.

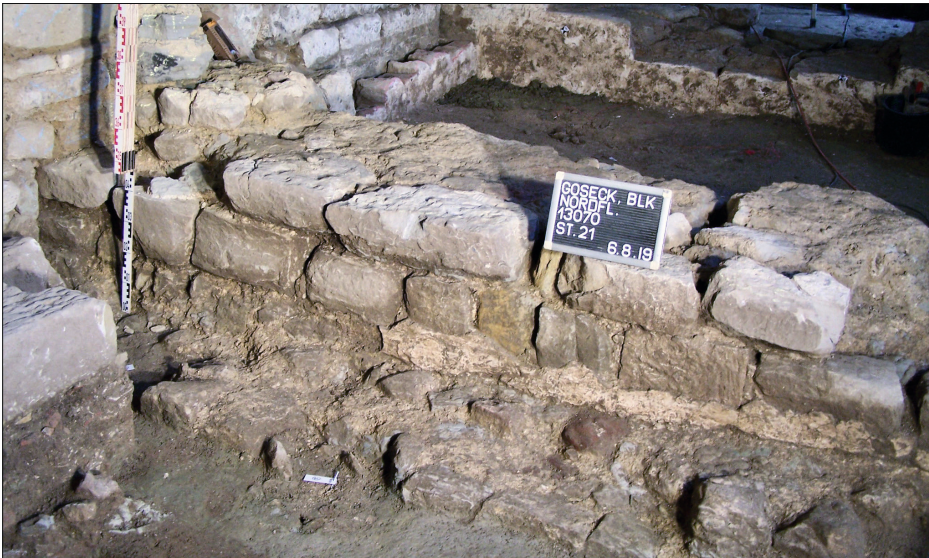
Abb. 16 Schloss Goseck, Burgenlandkreis. Der südliche Abschnitt der Ostansicht des älteren Turmmauerwerks. Erkennbar ist eine Ausführung der Ostseite des aufgehenden Mauerwerks aus gequadrten Sandsteinen in lageweisem Versatz. Auch hier sind größere Partien von Verputz direkt über der Fundamentoberkante erhalten.

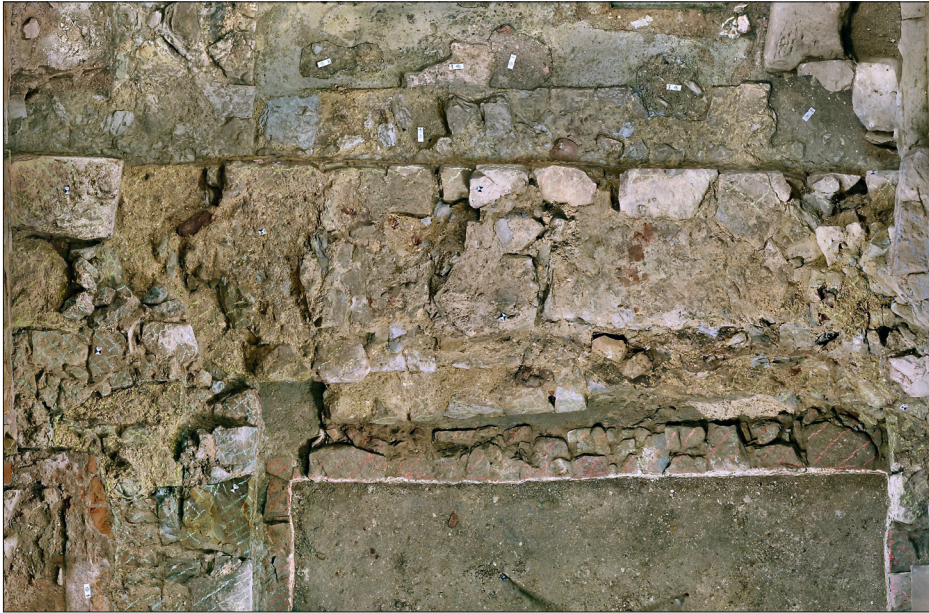
Abb. 17 Schloss Goseck, Burgenlandkreis. Das Mauerwerk Bef. 10 in der Draufsicht mit Blick nach Osten (oberer Bildrand). Zu erkennen ist die weit vorkragende Fundamentierung auf beiden Seiten. Die östliche Mauerflucht verläuft sehr exakt und die Außenschale wurde hier aus meist größeren Sandsteinen errichtet. Ganz links befindet sich der große Quader, der die Nordostecke des Mauerverlaufs markiert. Bei dem Quader handelt es sich um den Rest einer Eckquaderung an der Außenecke des Turmes, die offensichtlich frei im Kirchenraum stand. Im Gegensatz dazu steht der unregelmäßige und kaum aus größeren Steinen ausgeführte Kantenverlauf im Westen, also im Turminnenraum. Vor der Mauer Bef. 10 – den erhaltenen Turminnenraum ganz einnehmend – befand sich eine neuzeitliche Kalkgrube, die auch unter Zuhilfenahme von Ziegelmateriale errichtet wurde und mit deren Bau der gesamte Rest des Turminnenraumes seiner Schichtenfolge beraubt wurde. In die Südwand der Grube wurde ein geringer Rest Mauerwerk der Turmsüdwand integriert, sodass eine relativ präzise Rekonstruktion der lichten Weite des Turmuntergeschosses in Nord-Süd-Richtung möglich ist.

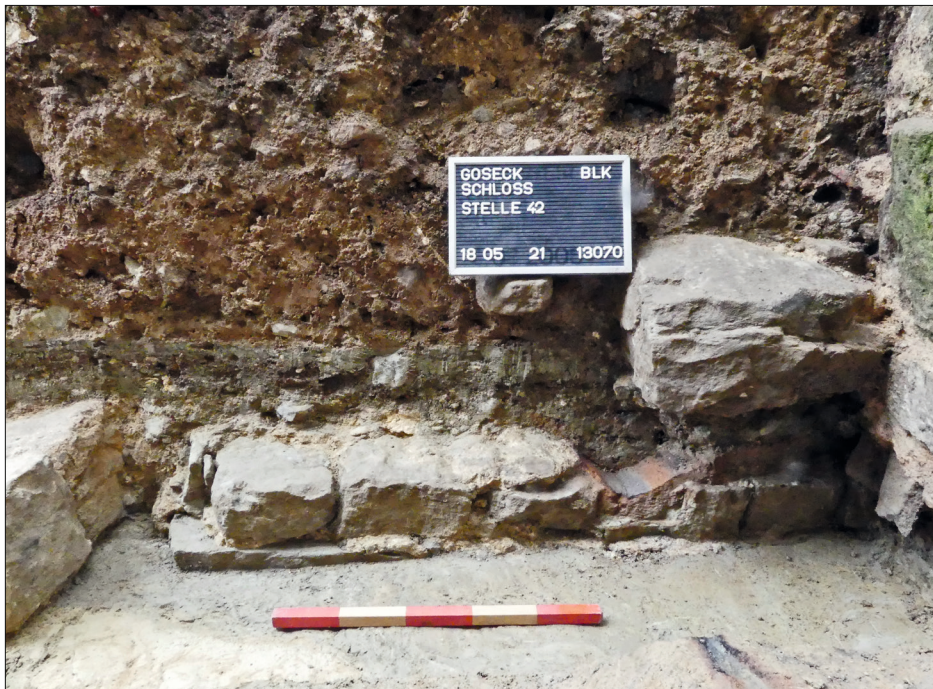
Abb. 19 Schloss Goseck, Burgenlandkreis. Das Mauerwerk Bef. 91 in der Nordostecke des Untersuchungsschnittes nördlich vor dem Südwestturm. Ganz links im Westen die erhaltenen Steine der Mauer Bef. 87 aus Phase I a. Zwischen den Bef. 87 und 91 ist eine deutliche Lücke erkennbar, auch die Baugruben überschneiden sich nicht. Beide Befunde werden von der grünlich grauen Tonschicht Bef. 72 überlagert, welche den Bauhorizont der Phase II markiert. Im Mauerwerk Bef. 91 deutlich erkennbar ist der tiefere Ausbruch für den schmalen Ofenhals von Bef. 75, der die Mauer in Nord-Süd-Richtung schneidet bzw. überlagert. Die Mauer Bef. 91 läuft nach Osten in unbekannter Länge außerhalb der Untersuchungsgrenze weiter. Im Osten oberhalb der Tonschicht ein Stein der westlichen Außenschale des Fundamentzuges Bef. 73 aus Phase II (vgl. auch Abb. 12–13).

wert ist, dass Bef. 91 nach seinem Teilabbruch vom Ofenhals des Bef. 75 überlagert wurde, für dessen Errichtung mindestens ein weiterer Stein aus der Mauer gebrochen wurde. Rings um den Ofenhals zeigten sich am Mauerwerk auch deutliche Hitzespuren.

Das Fundament Bef. 91 wurde nach seinem Teilabbruch²¹ von jener grünlich grauen Tonschicht überlagert, die hinreichend sicher als Bauhorizont der Phase II identifiziert werden konnte. Damit sollten sich die Errichtung und auch der Abbruch von Bef. 91 problemlos in die Phase I des Kirchenbaus einordnen lassen. Eine weitere Differenzierung ist schwierig. Wenn man allerdings die Ausführung des Mauerwerks betrachtet, zeigen sich deutliche Unterschiede sowohl zu den Mauerwerksbefunden von Phase Ia als auch zu denen von Phase Ib. Eine Überschneidung von Bef. 87 und Bef. 91 konnte nicht festgestellt werden, was eine gleichzeitige Existenz beider Fundamente wahrscheinlich macht, jedoch einen unterschiedlichen Errichtungszeitpunkt impliziert. Da mit Bef. 87 die westliche Außenmauer des Kirchenbaus in Phase Ia erfasst werden konnte, wird man das senkrecht dazu verlaufende Fundament Bef. 91 als Teil einer etwas jüngeren Binnenstruktur im Osten der westlichen Außenwand der Kirche ansehen müssen.

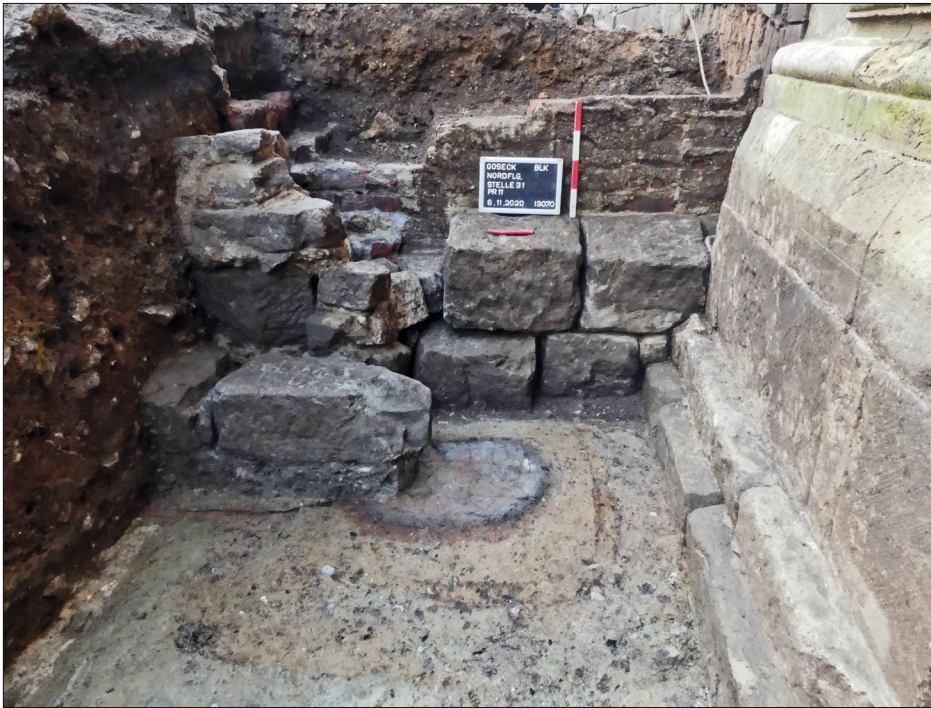
Abb. 20 Schloss Goseck, Burgenlandkreis. Der Ofen Bef. 75 von Westen unmittelbar nach der Abnahme der überdeckenden grünlich grauen Tonschicht. Im Osten wird die Untersuchung von Mauerwerk einer neuzeitlichen Abfallgrube begrenzt. Im Süden Fundament und Aufgehendes an der Nordostecke des Südwestturmes mit dem erhaltenen Sockelprofil.

Der Ofen zog anscheinend direkt bis an das Fundament des erhaltenen Südwestturmes heran. Für eine nähere Untersuchung wurden das südwestliche Viertel des Ofens abgetragen und die entstandenen Profile dokumentiert. Hier zeigte sich die ältere Nutzungsphase als weiterer Ofenboden viel schwächer ausgebildet als die fast 20 cm darüber befindliche Tenne des jüngeren Ofens. In der älteren Phase war auch kein Ofenhals vorhanden.

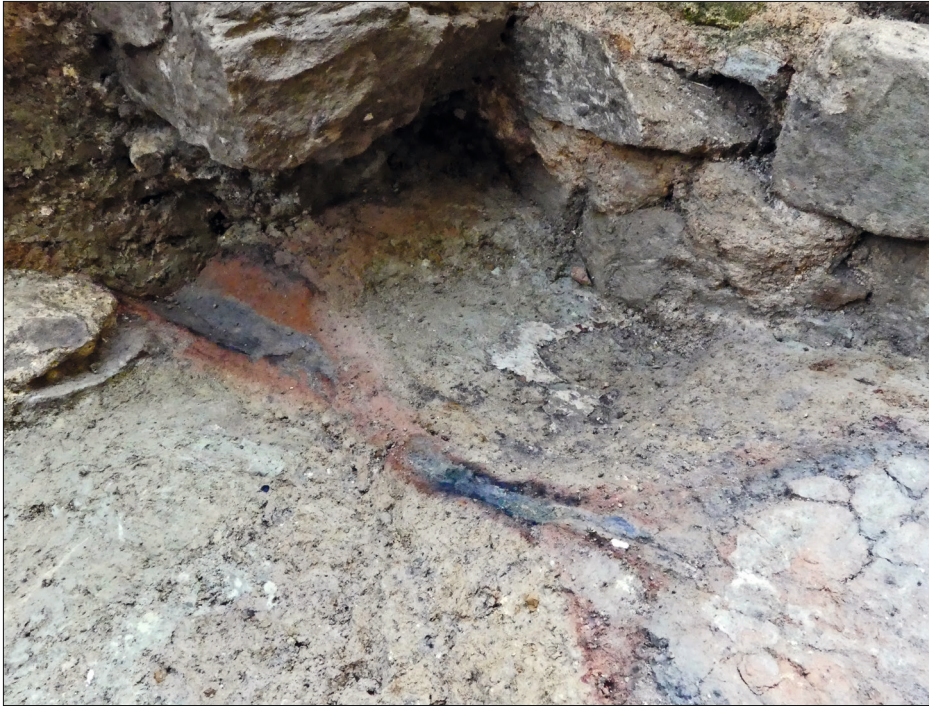
Abb. 21 Schloss Goseck, Burgenlandkreis. Detailsicht des vollständig freigelegten Ofenhalses Bef. 75 von Südwesten.

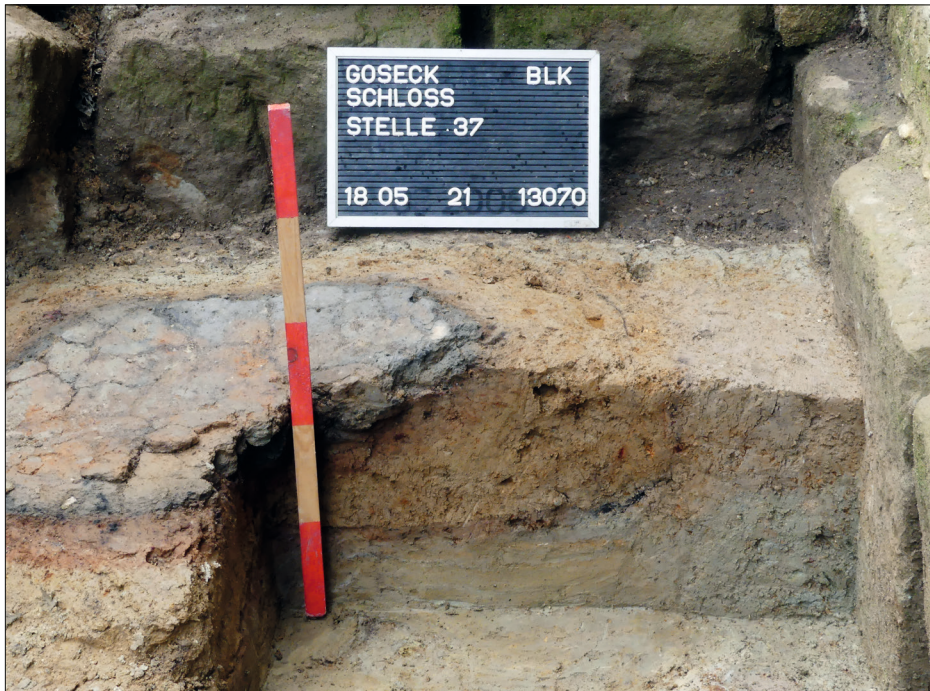
Abb. 22 Schloss Goseck, Burgenlandkreis. Das Profil durch die südliche Hälfte des Ofens (Bef. 75) gegen das Fundament des Südwestturmes mit Blick nach Osten. Unten, unmittelbar über dem anstehenden Ton, ist der ältere, schwächer ausgebildete Ofenboden zu erkennen. Ganz rechts, im Süden, das Fundament des Südwestturmes. Die angetroffenen Schichten waren hier so uneindeutig, dass letztlich – auch nach mehrmaligem Zurücksetzen des Profils – keine klare Aussage gewonnen werden konnte, ob der Ofen von der Baugrube des Turmfundamentes geschnitten wurde oder ob alle Schichten bis an das Fundament heranziehen. Ganz rechts unten will es scheinen, als sei zumindest im anstehenden Ton eine etwa 5 cm breite Baugrube erkennbar. Dieser Befund ließ sich aber im Planum nicht verifizieren.

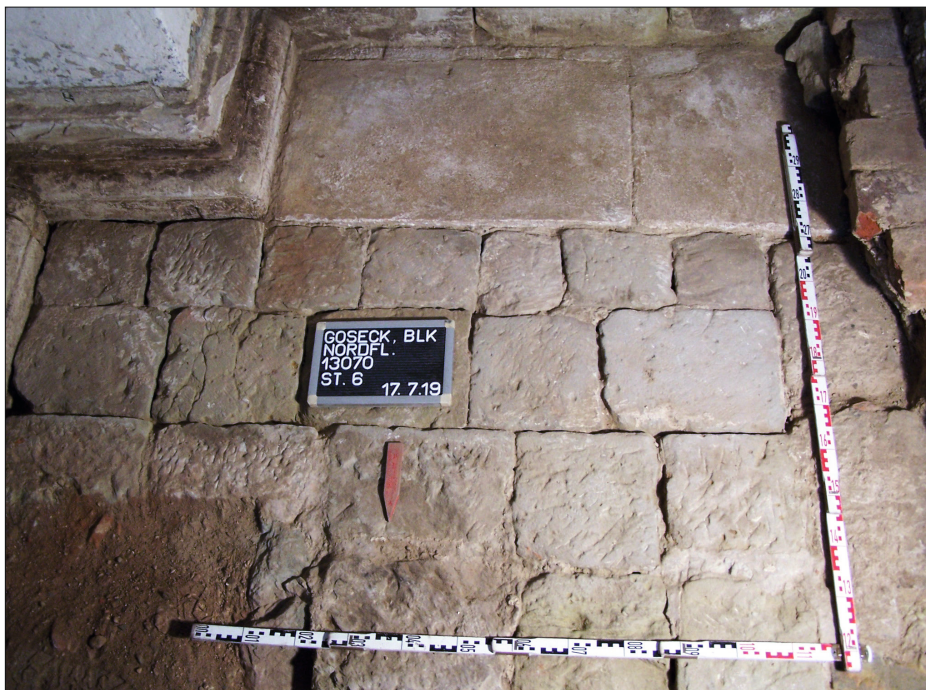
Abb. 23 Schloss Goseck, Burgenlandkreis. Der Belag aus Gipsestrichplatten (hinten) auf dem Sockel des südlichen Blendbogens des Südwestturmes. Davor der neuzeitliche Fußboden des Erdgeschossraumes aus Sandsteinplatten. Rechts der überwiegend aus Ziegelsteinen errichtete Einbau der Treppenwanne des neuzeitlichen Südzugangs.

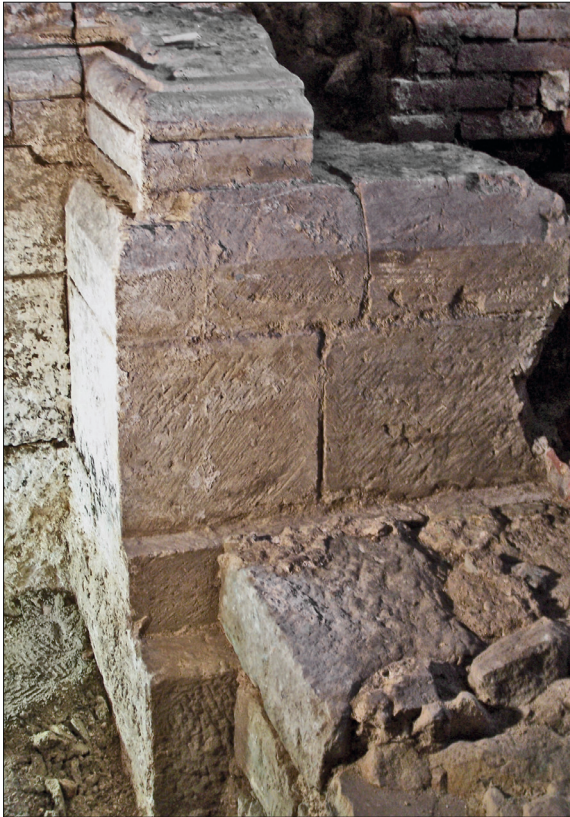
Abb. 24 Schloss Goseck, Burgenlandkreis. An seiner Nordostecke bildete der Neubau des Turmes in Phase II eine Vorlage nach Osten aus, welche in der Flucht der südlichen Mittelschiffsarkade lag. Diese Vorlage war mit dem typischen umlaufenden Sockelprofil versehen (oben). Nach Norden wurde die gesamte Situation beim Einbau eines modernen Schachtes abgebrochen, sodass unklar bleibt, welche Breite die Vorlage aufwies. Große Teile der Vorlage und ihres Sockelprofils wurden unmittelbar nach ihrer Errichtung bereits wieder durch das Mauerwerk verdeckt (im unteren Teil erkennbar), mit dem der ältere Turmtorso an den Turmneubau angefügt wurde.

Nach der Errichtung des neuen Südwestturmes wurde mit Bef. 8 das erhalten gebliebene Mauerwerk der östlichen Turmhälfte genau im Bereich der Wandvorlage wieder an den Turmneubau angeschlossen. Dabei unterschied sich die Zusetzung der Fehlstelle zwi-

Verwunderlich ist die Ausführung des Sockelprofils an der Wandvorlage, trotzdem es durch die höher aufragenden Mauerwerksteile von Bef. 8 sogleich verdeckt worden sein muss. Vielleicht verweist die ausgeführte Wandvorlage mit dem Sockelgesims auf einen zunächst geplanten vollständigen Abbruch des älteren Turmes, der dann aber möglicherweise im Zuge einer Planänderung doch als Torso in den Bau der Phase II integriert worden war. Damit hätte man unter Verzicht auf eine Verlängerung des Seitenschiffes nach Westen einen deutlich größeren Grundriss des Turmuntergeschosses gewonnen.

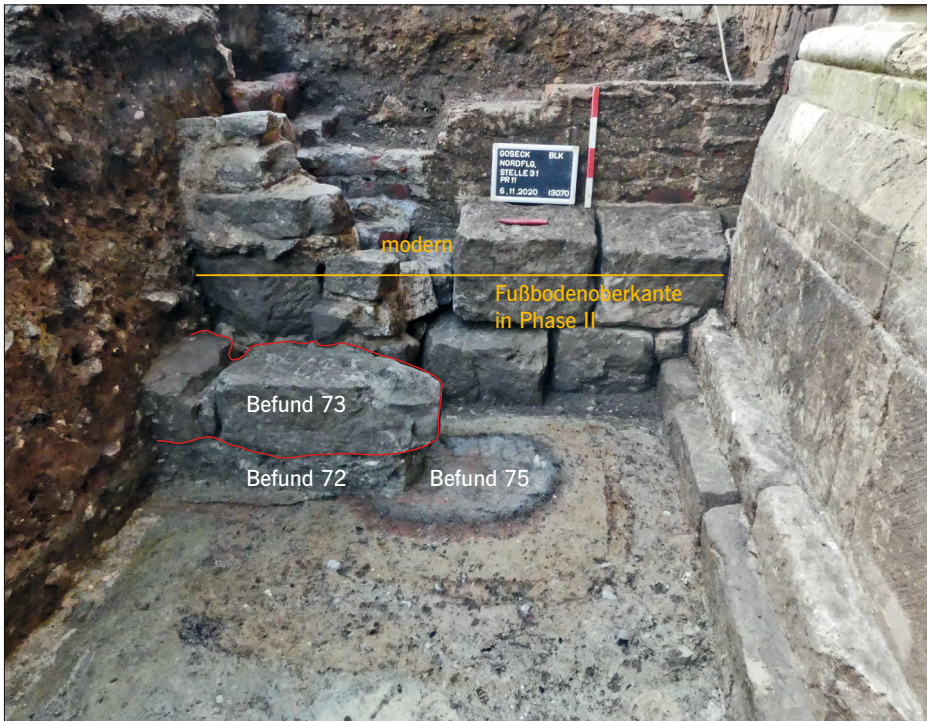
Abb. 25 Schloss Goseck, Burgenlandkreis. Die Befundsituation an der östlichen Grabungsgrenze des Schnittes im Außenbereich von Westen. Die zwei erhaltenen Steine der westlichen Außenschale der Mauer Bef. 73 liegen auf dem Bauhorizont von Phase II auf, der den Ofen Bef. 75 überdeckt. Der vermutete Anschluss von Bef. 73 nach Süden bis an den Turmneubau wurde genau wie die östliche Außenschale des Fundamentes bei der Anlage des modernen Schachtes im Hintergrund ausgebrochen. Markiert ist die rekonstruierte Fußbodenhöhe im Raum zwischen den beiden neu errichteten Türmen in Phase II.

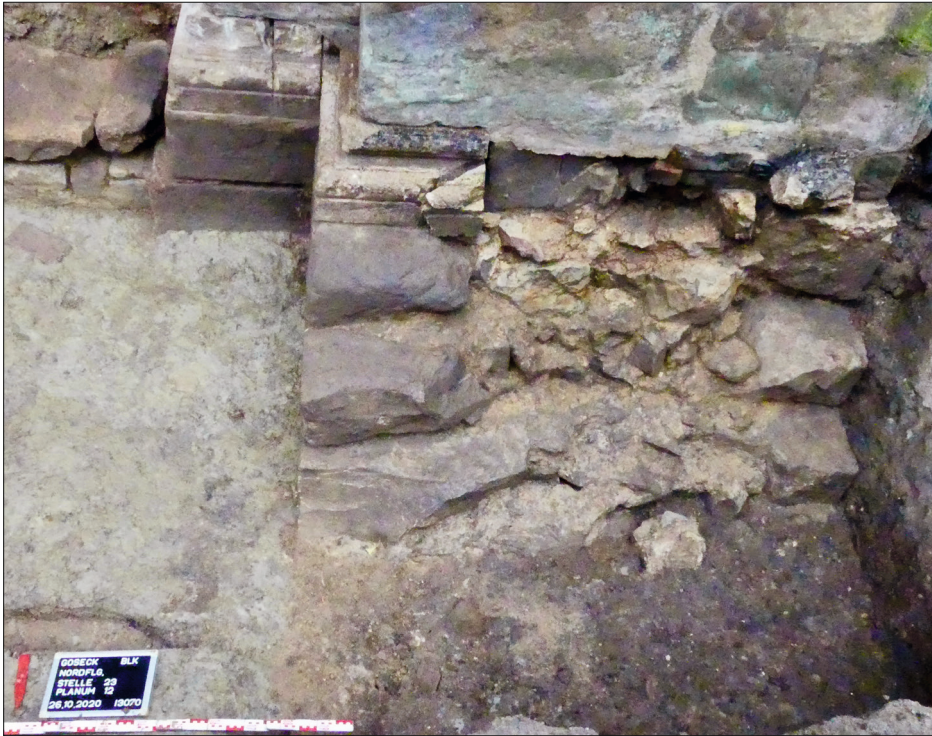
Abb. 26 Schloss Goseck, Burgenlandkreis. Der Abbruch der Kirchenwestwand der zweiten Bauphase unmittelbar an der Nordwestecke des erhaltenen Südwestturmes. Im oberen Bereich der senkrechte Abschluss des Sockelprofils. Im Abbruch der Wand unmittelbar westlich des erhaltenen Profilsteins ist ein eingebundener, abgeschlagener Werkstein erkennbar, der nach Norden aus der Wand herausragte und die Innenkante der Wand hinter einem Blindbogen markiert. In Höhe der Unterkante des zweiten Steines unter dem Sockelprofil konnte – horizontal durchlaufend – eine signifikante Änderung im verwendeten Mörtel beobachtet werden, die vielleicht auf eine kurzzeitige Unterbrechung im Bauablauf hinweist.

An der heutigen Nordwestecke des erhaltenen Südwestturmes wurde die Weiterführung des Fundamentes der Westwand der Kirche nach Norden dokumentiert. Die Abbruchkante des Fundamentmauerwerks (Abb. 26) führte relativ steil nach unten. Bei einer Sondage zeigte sich, dass das Fundament hier wahrscheinlich bis zu seiner Unterkante ausgebrochen worden war. Im Planum und im Profil konnte die Schuttverfüllung der Ausbruchgrube der Westwand dokumentiert werden. Diese Ausbruchgrube schnitt nahezu alle Auffüllschichten, die nach Aufgabe des Kirchenbaus aufgebracht wurden. Das spricht sehr deutlich für einen eher späten Zeitansatz des Abbruchs der Kirchenwestwand, während der Abbruch des Fußbodens und wohl auch der Binnenstrukturen der Kirche deutlich früher zu datieren ist.

149,00 m ü. NN, also im Übergang vom Fundament zum Aufgehenden (vgl. Abb. 26). Es gab hier einen sehr signifikanten Unterschied im Mörtel, der sonst an keiner anderen Stelle beobachtet werden konnte. Unterhalb der horizontalen Fuge war der Mörtel hellgrau, wies zahlreiche Kalkspatzen und immer wieder Holzkohleeinschlüsse auf. Der Mörtel des aufgehenden Mauerwerks darüber war von hellbeiger, fast gelber Farbe. Selbstverständlich ist trotz dieser Materialänderung von einer baueinheitlichen Errichtung auszugehen. Vielleicht kann der beobachtete horizontale Bruch mit einer Bauunterbrechung erklärt werden. Auf eine solche Unterbrechung der Bautätigkeit könnte letztlich auch die Zweiphasigkeit des Ofens Bef. 75 hindeuten.

An der Ostseite des Mauerabbruchs der Kirchenwestwand der jüngeren Bauphase wurde das nach Westen abknickende umlaufende Sockelprofil erwartungsgemäß angetroffen (vgl. Abb. 26). Der erhaltene Werkstein wies eine saubere und scharfe Kante im Westen auf und das westlich anschließende Mauerwerk sprang noch weit genug vor, um ausschließen zu können, dass das Sockelprofil nach Westen ehemals in der gesamten Wandstärke durchlief. Vielmehr deutet ein direkt hinter dem Abschluss des Sockelprofils abgeschlagener langrechteckiger Quader aus Sandstein darauf hin, dass die Wand westlich des Sockels geschlossen war und dass das Sockelprofil auch nicht um eine hier vielleicht befindliche Wandvorlage oder Wandverbreiterung herum geführt worden war.

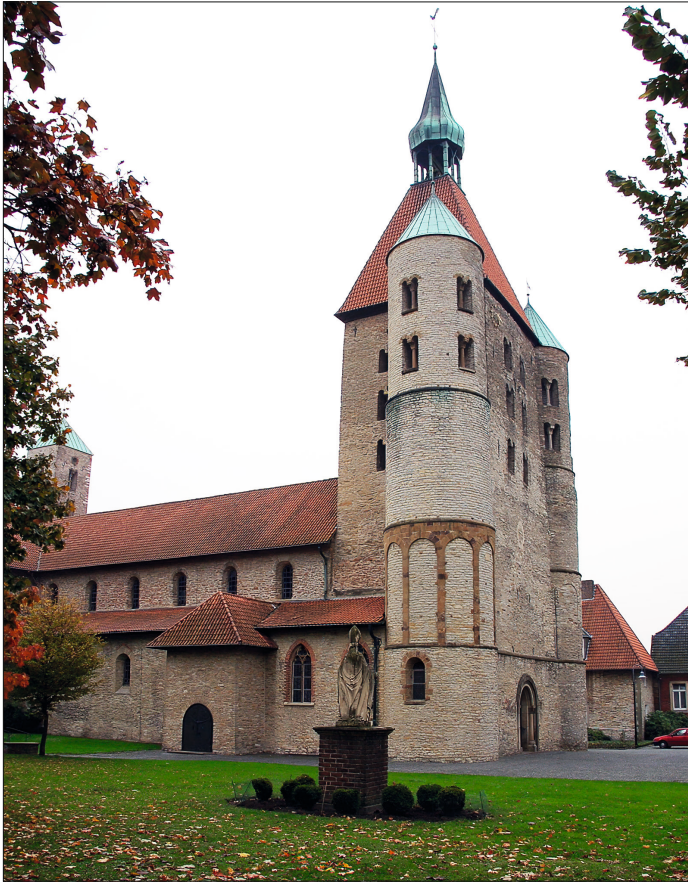
Abb. 28 Der Westbau der Stiftskirche in Freckenhorst, Kr. Warendorf, von Norden.

Eine dem Gosecker Mittelkubus und seinen flankierenden Rundtürmen noch besser vergleichbare Anlage stellt der weitgehend erhaltene Westabschluss der ottonischen Stiftskirche St. Bonifatius in Freckenhorst, Kr. Warendorf, dar (Abb. 28–29,1). In Freckenhorst flankieren die runden Treppentürme einen quadratischen Westturm. Dabei sind die Treppentürme in Freckenhorst genau wie in Goseck an den Westecken des Mittelkubus platziert und ragen nach Westen etwas aus der Westflucht des Westabschlusses hervor. Bemerk-

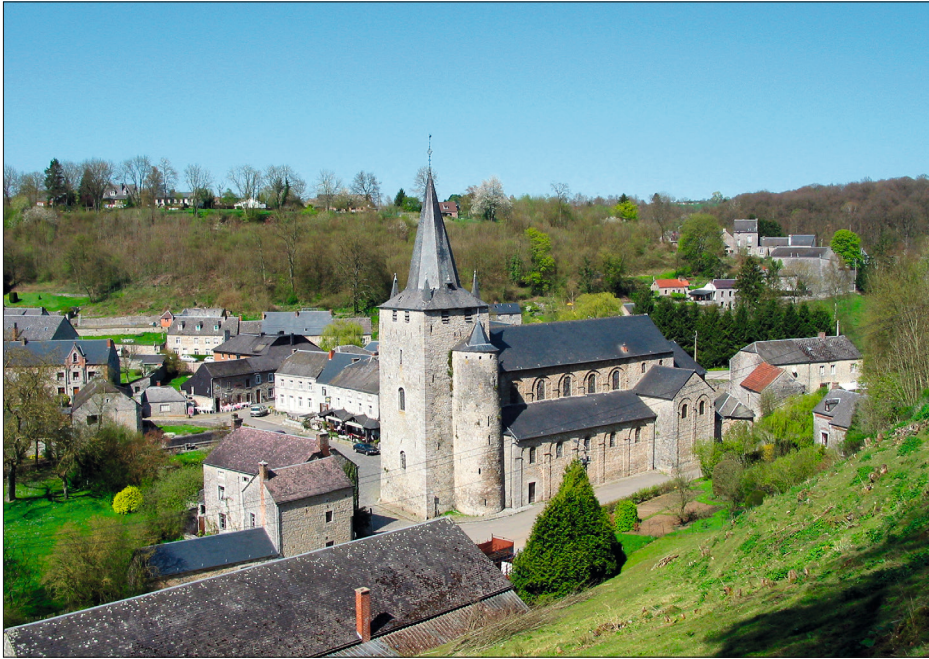
Abb. 30 Stiftskirche St. Hadelin in Celles (Belgien) von Südwesten.

Ohne hier eine Inspiration oder gar eine Vorbildfunktion für den Adalbert-Bau in Goseck sehen zu wollen, sei am Rande vergleichend und den Baustil der Zeit gut illustrierend auf die Stiftskirche von St. Hadelin in Celles (Wallonien) verwiesen (Abb. 30)⁴². Die Kirche im belgischen Celles weist einen mächtigen quadratischen Westturm über einer Kapelle im Untergeschoss auf. Der Westturm wird von zwei runden Treppentürmen flankiert, wel-

che hier allerdings in den Ecken zwischen Westturm und Seitenschiff platziert sind. Der Hauptzugang in die Kirche erfolgte in Celles nicht von Westen, sondern – wie auch für Goseck anzunehmen – über das nördliche Seitenschiff. Auch in Celles befindet sich romanische Bebauung dicht vor der Westfassade der Kirche, wie es Schmitt auch in Goseck für das 13. Jh. nachgewiesen hat (Schmitt 2017, 85–90, Abb. 12).

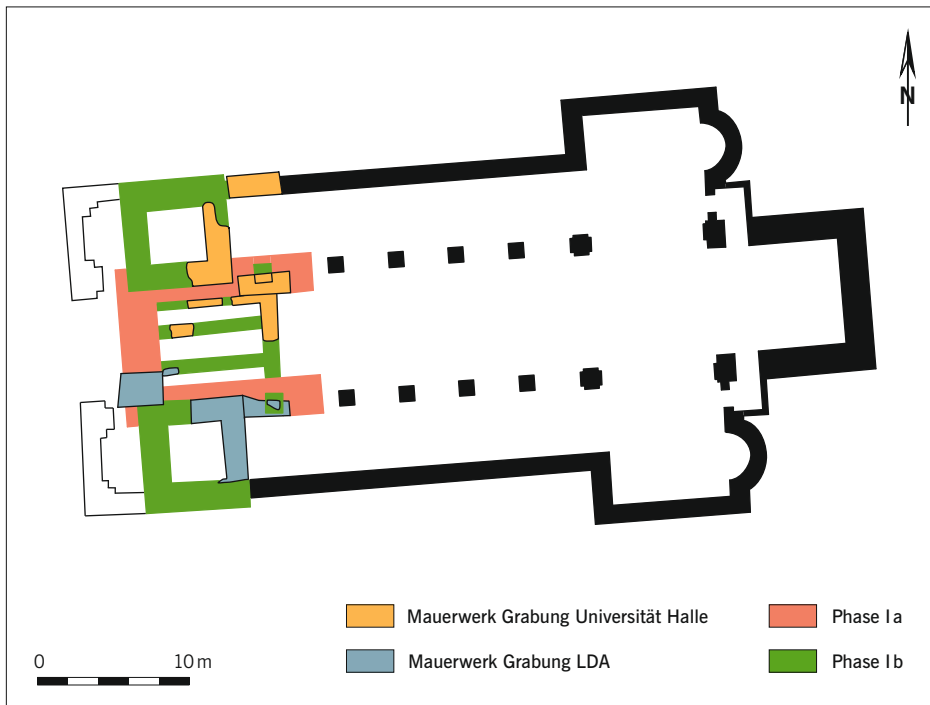
Abb. 31 Rekonstruktionsvorschlag der Abteikirche in Goseck in Phase Ib unter Einbeziehung der Untersuchungsergebnisse der Universität Halle. Die Fundamente innerhalb des Mittelkubus aus Phase Ia repräsentieren den Sechsstützenraum, welcher sehr wahrscheinlich bereits zum Gründungsbau (Phase Ia) gehörte.

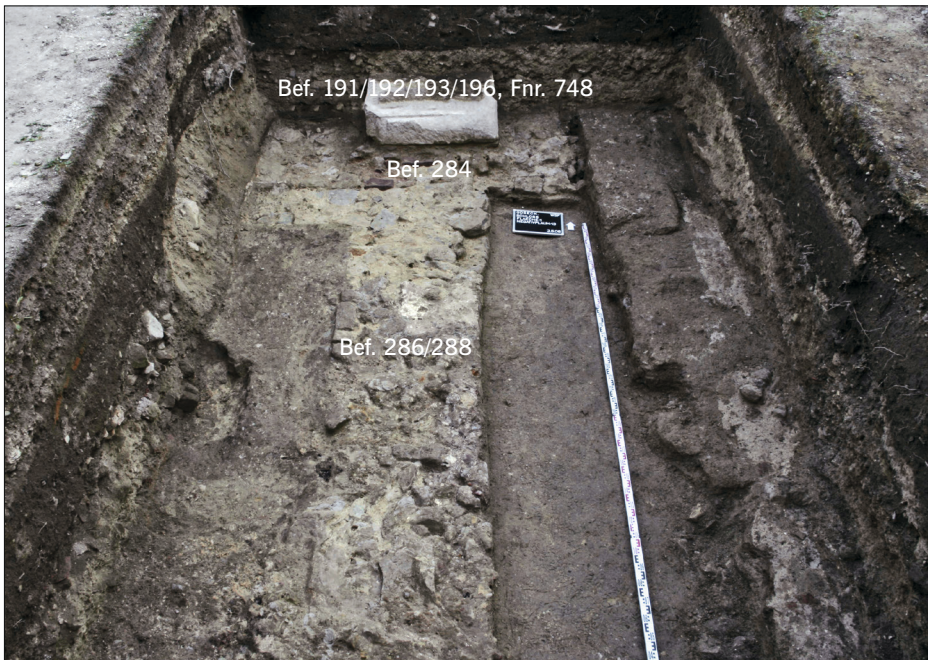
Abb. 32 Schloss Goseck, Burgenlandkreis. Das Fundament der Westwand des Sechsstützenraumes im Mittelkubus nach der Freilegung durch die Grabung der Universität Halle. Im Norden das Fundament der Nordwand des Mittelkubus, sekundär aufgesetzt der Stützensockel für die Verlängerung der nördlichen Mittelschiffsarkade in Phase Ib nach Westen. Das Nord-Süd verlaufende Fundament wurde im Norden als Verbreiterung an die bestehende Fundamentierung des Mittelkubus angefügt. Im Süden gibt es zu diesem Befund keine Entsprechung.

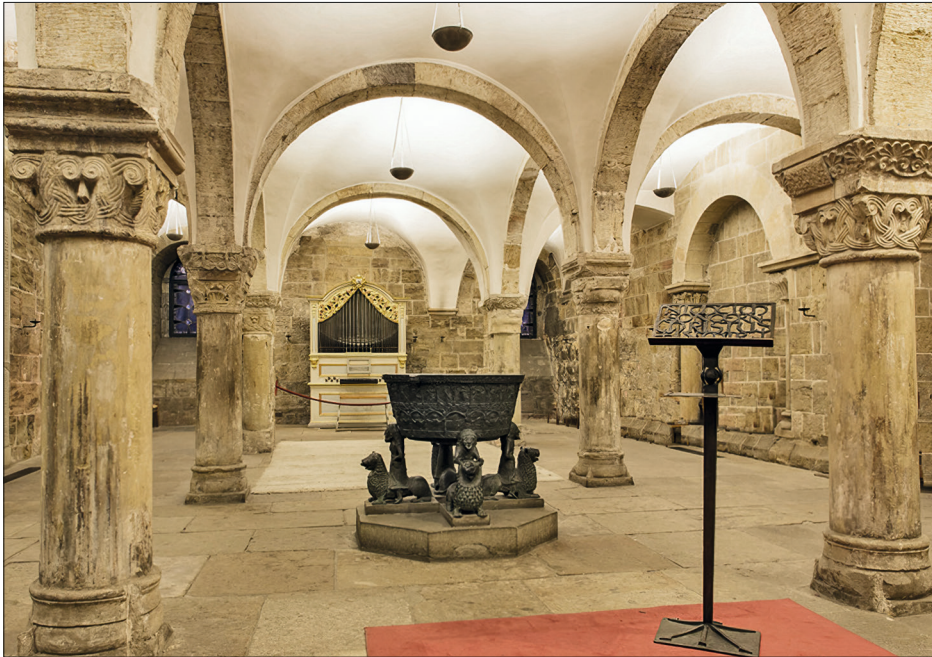
Abb. 33 Blick von Südosten in die Westkrypta des Bremer Domes. Die Nordwand ist mit einem Blendbogen und einem Werksteinsockel gegliedert. Beide Elemente fehlen an der Südwand.
