Neue Untersuchungen zum Westbau der Klosterkirche in Goseck, Burgenlandkreis

HOLGER RODE

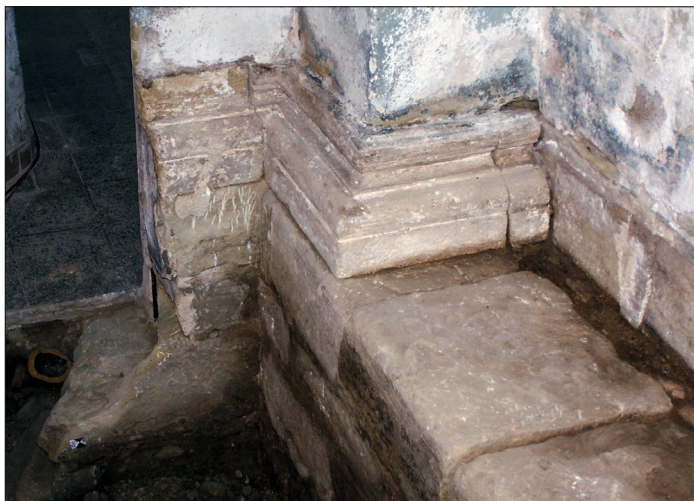
Abb. 36 Schloss Goseck, Burgenlandkreis. Der Anschluss des Sockelprofils an das Mauerwerk in der Südecke des Blendbogens vor der Westwand des Südwestturmes. Das Sockelprofil aus Kalkstein endet nach Westen gerade und stößt gegen den unteren Sandsteinquader der Rückwand. Eine identische Ausführung kann für das erhaltene Sockelprofil in der Verlängerung der Westwand des Turmes nach Norden angenommen werden.

Entgegen der bisherigen Auffassung scheinen Verfasser der Befund des am Übergang vom Turm zur Westwand der Kirche noch erhaltenen Sockelgesimses und seine Einbindung in das Mauerwerk gegen eine offene Vorhalle im Westen zu sprechen. Am Abbruch der Westwand kann man wohl auch nach der Fertigstellung der hier geplanten Treppe noch beobachten, dass der vorhandene Werkstein des Sockelgesimses nach etwa 40 cm gerade und sauber gearbeitet endet. In der Wand dahinter steckt noch das abgeschlagene Ende eines Sandsteinquaders, der ehemals nach Norden weiterlief und auch aufgrund des unterschiedlichen Materials (für die Sockelprofile wurde Kalkstein verwendet) keine Fortsetzung des Sockelprofils nach Westen gewesen sein kann. Vielmehr deutet hier alles auf eine baugleiche Ausführung wie die Innenecken der Blendnischen im Turm hin (Abb. 36).

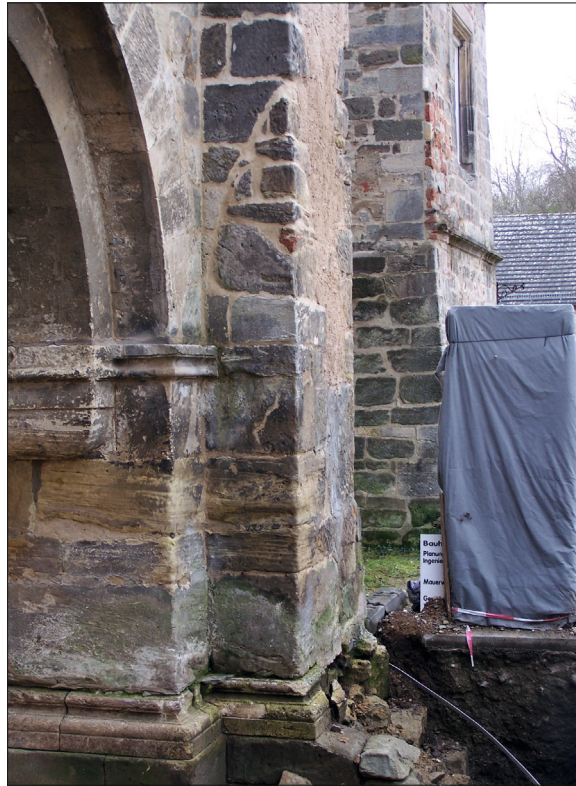
Abb. 37 Schloss Goseck, Burgenlandkreis. Der Ausbruch der Überwölbung eines Blindbogens im Abriss der Westwand zwischen den beiden Türmen der jüngsten Bauphase unmittelbar an der Nordwestecke des erhaltenen Südwestturmes von Osten.

Im aufgehenden Bestand findet sich tatsächlich auch der südliche Ansatz des Ausbruchs des Bogens über der entsprechenden Blendnische (Abb. 37). Dass es sich hierbei wirklich um eine Nische und nicht um eine Öffnung in der Westwand handelte, darauf deutet der im Anschluss an den Südwestturm erhaltene Teil der Westfassade hin (Abb. 38). Hier ist das Mauerwerk ungestört erhalten und weist in der fraglichen Höhe keinerlei Ansatz eines Bogens oder den Ausbruch entsprechenden Mauerwerks auf. Wäre der von Osten sichtbare Bogen der Ansatz einer Öffnung, müsste diese sich zwingend – auch unter Berücksichtigung etwaiger Rücksprünge – im Mauerwerk von Westen zeigen.

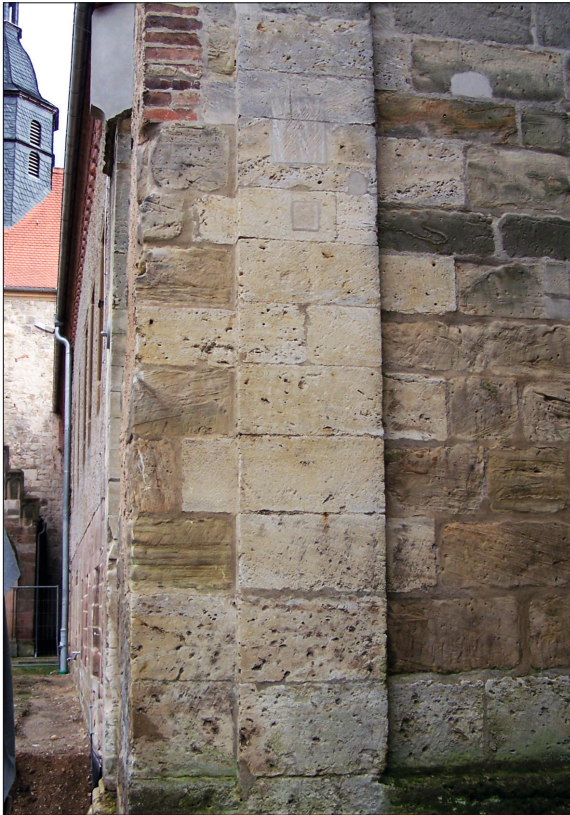
Abb. 38 Die Ansicht des Abbruchs der Westwand der Gosecker Klosterkirche unmittelbar im Anschluss an den Südwestturm mit Blick nach Osten. Hier ist in der fraglichen Höhe keinerlei Ansatz einer bogenförmigen Maueröffnung zu erkennen. Das gequaderte Sichtmauerwerk ist in ungestörten horizontalen Lagen erhalten, die an der Abrisskante mehr oder weniger sorgfältig abgearbeitet worden sind.

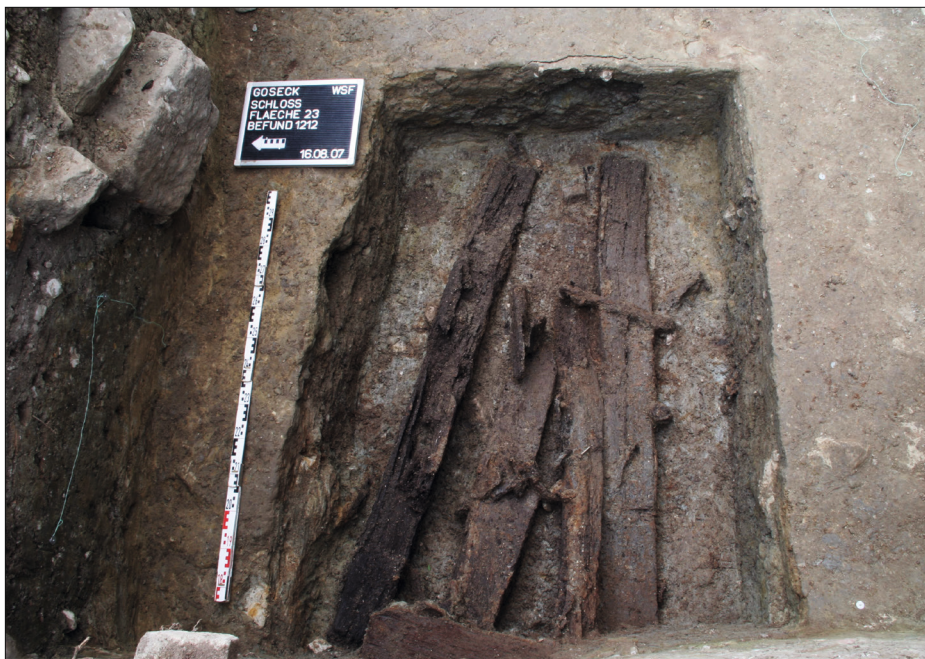
Abb. 39 Große spätmittelalterliche Grube mit Holzresten unmittelbar vor der Westfassade der Gosecker Klosterkirche, dokumentiert bei der Untersuchung der Universität Halle. Die Grube befände sich unmittelbar vor dem Westportal der Kirche.
