Jahresschrift für mitteldeutsche Vorgeschichte	80	S. 251 - 256	Halle (Saale)	1998
--	----	--------------	---------------	------

Eine Sondierung im Ortskern von Zeitz, Ldkr. Burgenlandkreis, Bereich Nicolaiplatz/Brühl

von Andreas Selent, Salzgitter

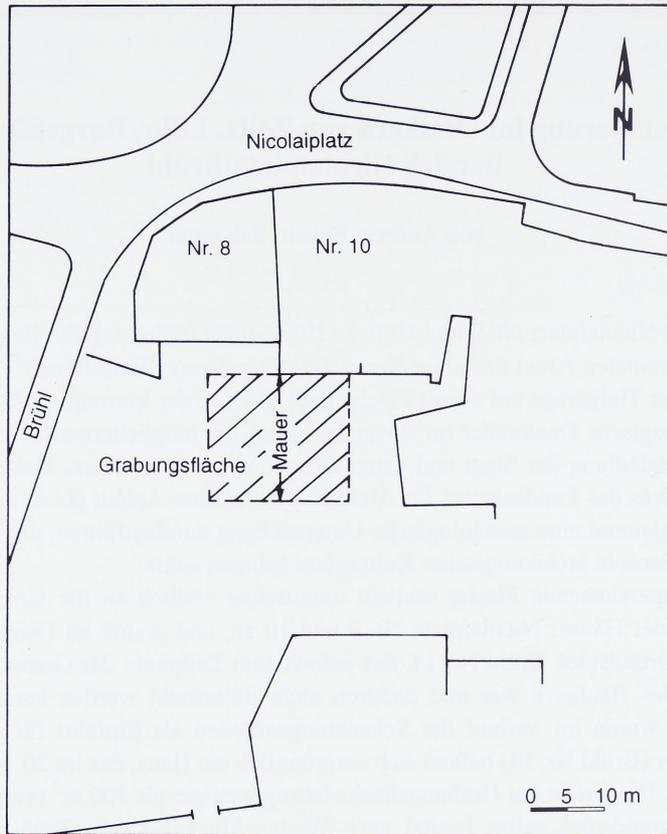
Abb. 1: Lage der Grabungsfläche Zeitz, Ldkr. Burgenlandkreis.
Nicolaiplatz/Brühl. M. 1 : 1 000

Die zu untersuchende Fläche schließt unmittelbar südlich an die Grundstücke und Rückseiten der Häuser Nicolaiplatz Nr. 9 und 10 an, und grenzt im Osten an das jetzt unbebaute Grundstück Brühl Nr. 14, das jedoch zum Zeitpunkt der Grabung noch nicht im Besitz des Bauherrn war und dadurch nicht untersucht werden konnte. Letzteres Grundstück wurde im Verlauf der Schachtungsarbeiten als Einfahrt für die Baustelle genutzt. Hier (Brühl Nr. 14) befand sich ursprünglich ein Haus, das im 20. Jh. abgerissen worden war. Die Größe der Grabungsfläche betrug weniger als 400 m² (vergl. Abb. 1).

Das Baugrundstück selbst besitzt nach Westen hin zur Straße Brühl ein stärkeres Gefälle. Der östliche Teil der Fläche wird durch eine mehrere Meter hohe, Nord-Süd verlaufende Steinmauer abgetrennt und ist entsprechend hoch aufgefüllt (Abb. 1). Sowohl der östliche wie auch der westliche Teil der Fläche sollten im Zuge der Baggerarbeiten vorerst etwa auf das Niveau der Straße Brühl abgetragen werden; später sollte die Fläche im Bereich der Tiefgarage um zwei weitere Meter abgetieft werden.

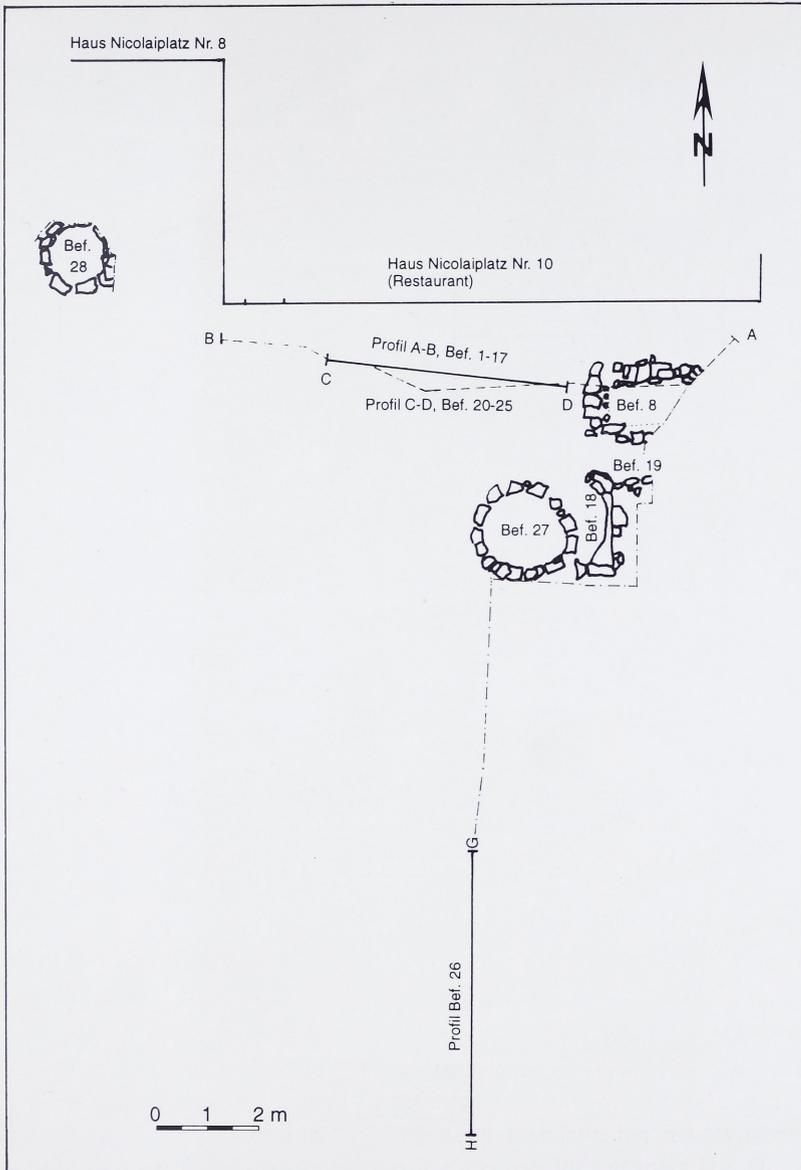
Abb. 2: Gesamtplan aller ergrabenen Befunde von Zeitz, Ldkr. Burgenlandkreis. Nicolaiplatz/Brühl (die Befunde befinden sich auf unterschiedlichen Höhenniveaus, die für diesen Plan nicht beachtet wurden). M. 1 : 150

Da Profil AB nicht bis auf den gewachsenen Boden abgetieft worden war, weil ein Kanalrohr unmittelbar nördlich entlang des Profils verlief, wurde nun in West-Ost-richtung ein zweites Profil CD angelegt, welches unterhalb von AB ansetzte (Befund 20-25) und bis in den anstehenden Boden hinabreichte (vgl. Abb. 2).

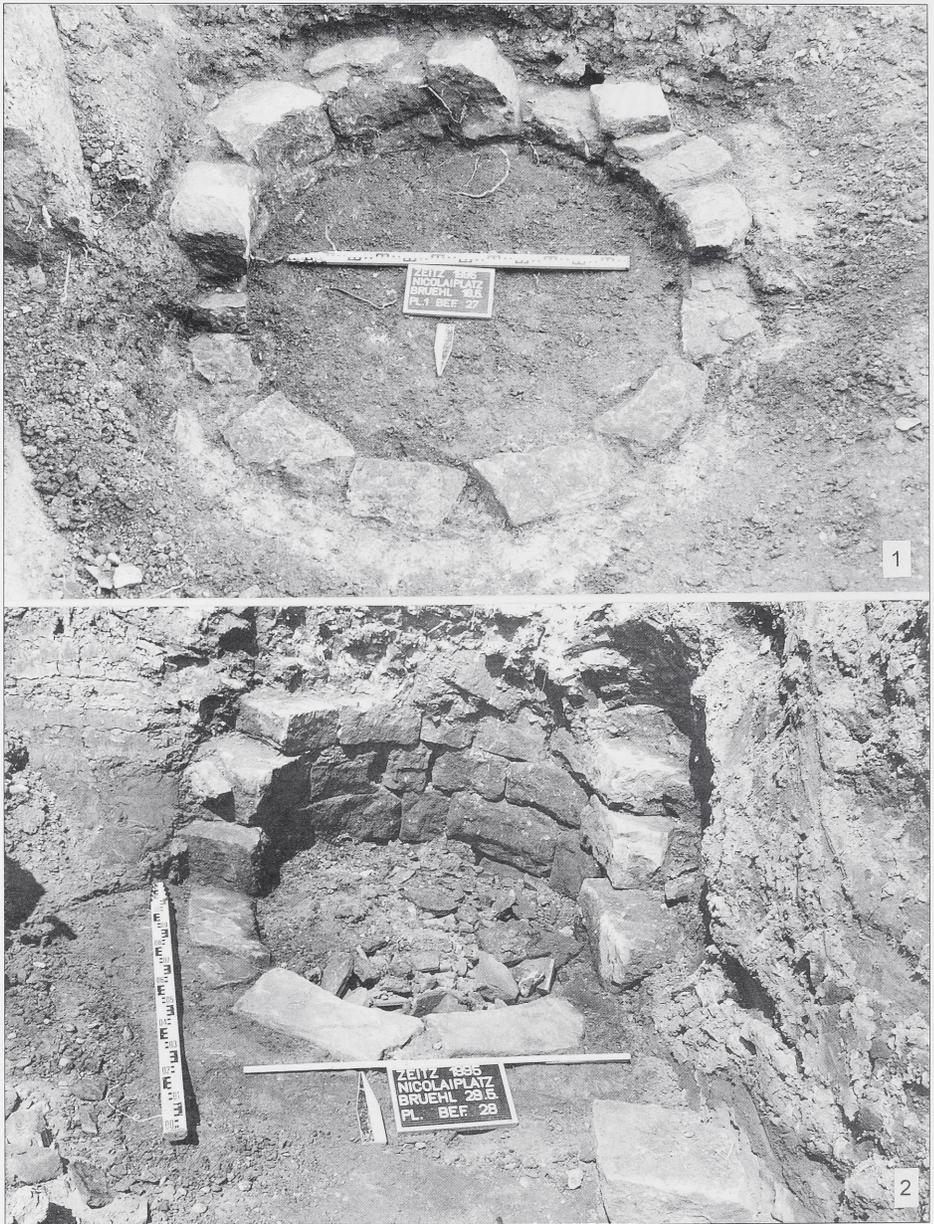
Abb. 3: Zeitz, Ldkr. Burgenlandkreis. Nicolaiplatz/Brühl, 1 Bef. 27; 2 Bef. 28

brunnen mit Steinquadereinfassung (Abb. 3.1), der unter der meterhohen Aufschüttung lag. Der Brunnen konnte nur bis in eine Tiefe von ca. 2,5 bis 3,0 m verfolgt werden, eine tiefergehende Untersuchung mußte wegen der sehr hohen Böschung aus sicherheitstechnischen Gründen ohne Verschalung des Schachtes eingestellt werden.

Inzwischen wurde auch der Westteil der Fläche bis auf den anstehenden Boden abgebagert, da dort keine Befunde auftraten. Lediglich der schon bekannte Röhrenbrunnen (Befund 28; vgl. Abb. 3.2) konnte wiederentdeckt und dokumentiert werden.

Ähnlich verhält es sich mit dem Brunnen (Befund 27). Unter den Funden finden sich grünglasierte Ofenkacheln aus dem 16. Jh. Da die Sohle des Brunnens jedoch nicht ergraben werden konnte, bleibt vorerst nur diese Datierung bestehen, die große Tiefe unterhalb der meterdicken Auffüllschichten mag hier aber auch auf ein größeres Alter hindeuten.

Der Brunnen (Befund 28) kann aufgrund fehlenden Fundmaterials nicht datiert werden, er war im oberen Bereich mit grobem Ziegelschutt verfüllt.

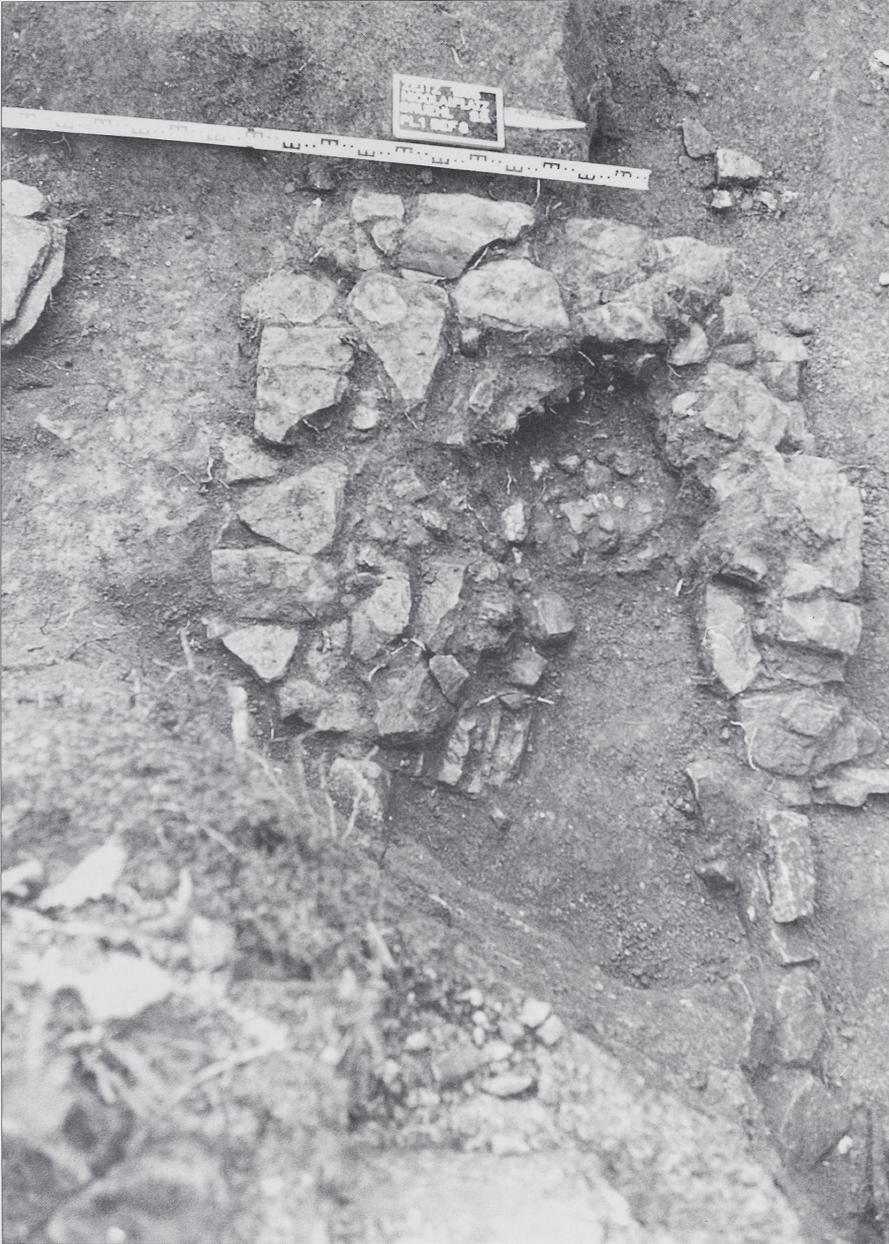
Abb. 4: Zeitz, Ldkr. Burgenlandkreis. Nicolaiplatz/Brühl. Blick auf Bef. 8 im Planum

Die Befunde 8, 18 und 19 konnten zum Teil im Planum ergraben werden. Es handelt sich um Mauerzüge in Trockenmauertechnik bzw. Steinplatten. Auch hier wurde blaugraue Ware bei den Befunden angetroffen. Ein näherer Zusammenhang bzw. eine genauere Einordnung der Befunde ist nicht möglich, da besonders Befund 8 in die Böschung der Grabungsfläche hinein verläuft und nicht weiter verfolgt werden konnte (Abb. 4).
