Jahresschrift für mitteldeutsche Vorgeschichte	83	S. 125 - 140	Halle (Saale)	2000
--	----	--------------	---------------	------

Experimentelle Branntkalkerzeugung in einem germanischen Grubenofen als Pilotversuch

von Rosemarie Leineweber, Halle (Saale), und Kay-Uwe Uschmann, Berlin

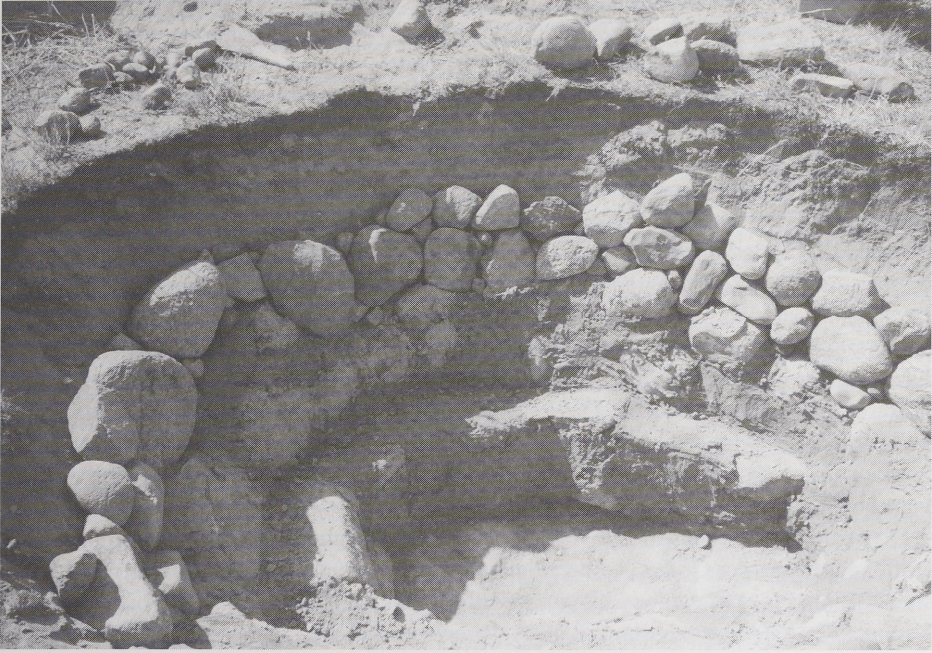
Abb. 2: Hufeisenförmige Bank und Steinwandung

gemäß dem Befund eine hufeisenförmige umlaufende Konsole von ca. 0,3 m Breite und 0,25-0,3 m Höhe aus Feldsteinen und Lehm angelegt. Sie sollte dem später einzubringenden Kraggewölbe aus Kalkstücken als Widerlager dienen (Abb. 2). Für die Brenngrube waren etwa $0,4 \text{ m}^3$ Lehm verwendet worden. Das anschließende Befeuern der Grube diente dem Austreiben der Feuchtigkeit, damit dem Festigen der Grubenkonstruktion und bildete so die Voraussetzung zum Einbringen des Kalkes. Der Raum zwischen der Konsole wurde mit Holzscheiten aufgefüllt. Diese mußten in der Art einer Stützkonstruktion für ein Gewölbe tonnenförmig eingeschichtet werden. Nachdem der Muschelkalk auf entsprechende, d. h. leicht trapezoide Stückform zugeschlagen worden war, wurde mit dem Beschicken des Ofens begonnen, wobei der Kalk in der Art eines falschen Gewölbes¹⁹ aufzuschichten war (Abb. 3). Hier machte sich als Einschränkung die fehlende Erfahrung der Experimentatoren im Umgang mit dem Rohstoff bemerkbar. Auch beim Einstapeln der Kalksteine²⁰ wäre der Rat oder die Mithilfe eines Maurers von Vorteil gewesen, wie sich später herausstellen sollte.

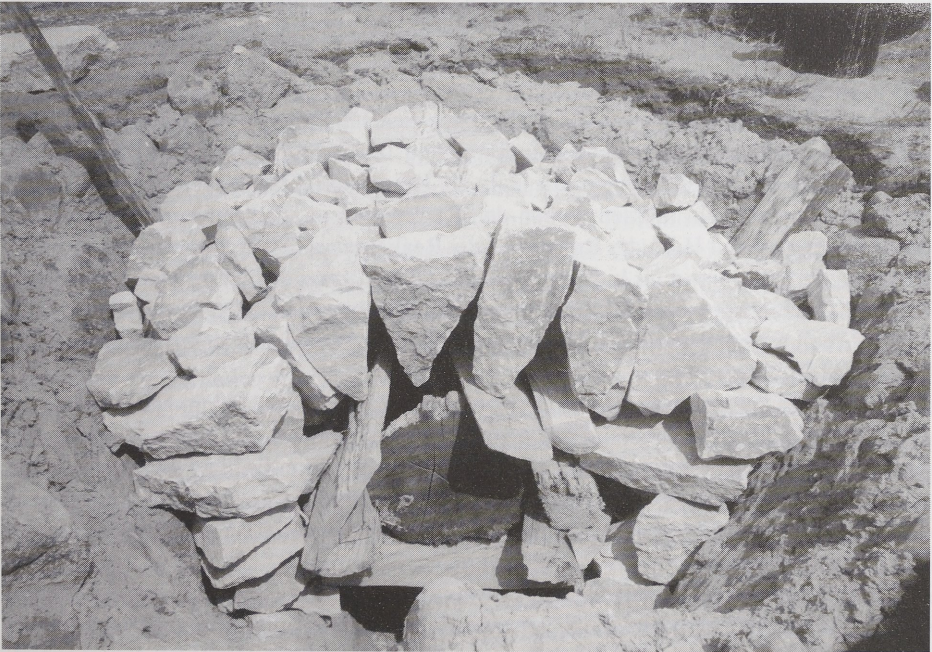
Abb. 3: Kalksteingewölbe auf Lehrgerüst, links und rechts ein eingebauter Holz balken, der spätere Abzug

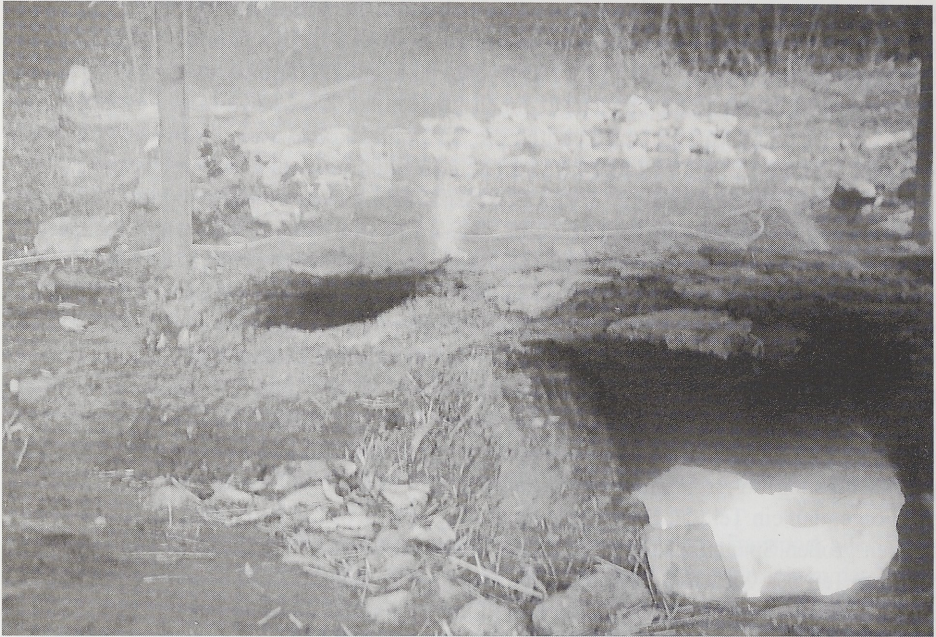
Abb. 4: Aus den hinteren Abzügen schlagen zwei „Füchse“
(Rüdersdorfer Versuch)

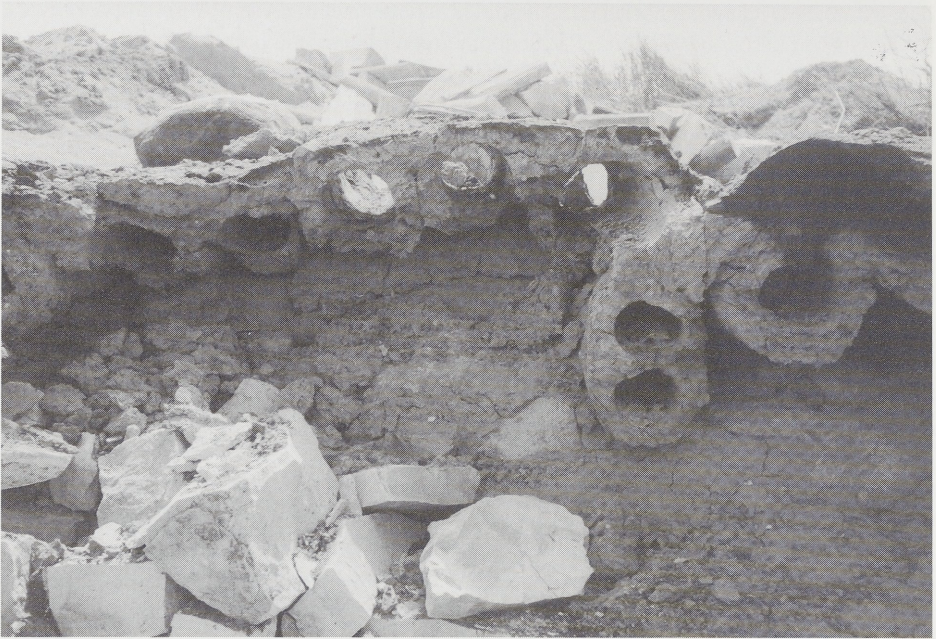
Abb. 5: Blick auf die Überreste der Lehmabdeckung

Am nächsten Morgen war ein kleiner Teil der zentralen Lehmdecke eingestürzt. Dem Anschein nach hatten die erheblichen Temperaturunterschiede (im Ofen noch ca. 400°C und Nachttemperaturen von 10°C) zu Spannungen in der Lehmdecke geführt, die, unterstützt von einer hohen Luftfeuchtigkeit, den Teileinsturz herbeiführten. Der in Originallage befindliche Teil der Lehmdecke war noch sehr gut erhalten und erschien weiterhin stabil. Die Stangenhölzer waren im Lehmverband vollständig verbrannt und hatten ein System von parallel verlaufenden Röhren hinterlassen (Abb. 5). Die Lehmbruchstellen

ließen die Abdrücke von Fingern und Strohmagerung noch gut erkennen. Die 12-15 cm starke Lehmschicht unterteilte sich in zwei deutlich differenzierbare Horizonte. Der Hauptteil war rot bis rotbraun gebrannt, grenzte sich aber auf der Oberseite von einer 2-3 cm starken tiefschwarzen, durch Rußpartikel und verkohlte Magerung hervorgerufenen Schicht ab, auf der manchmal noch intakte Strohalmreste nachweisbar waren. Der Lehm hatte infolge der vorherrschenden Temperaturen nur an wenigen Stellen eine Dauerumwandlung der Kristallstruktur in der Garbrandphase erreicht.³² Beim Abbau stellte sich dann heraus, daß die Lehmbrocken schnell zerbröselten und ihre Überreste im Umkreis der Anlage in die Oberfläche eingetreten wurden. Diese Tatsache zeigt einleuchtend auf, wie gering die Möglichkeit bei archäologischen Untersuchungen ist, eine vollständige Abdeckung zu finden und somit konkrete Hinweise zum Ofenaufbau zu erhalten. Auch eine mögliche Mehrfachnutzung der Anlage kann somit an Hand der überlieferten Oberbaureste kaum geklärt werden.

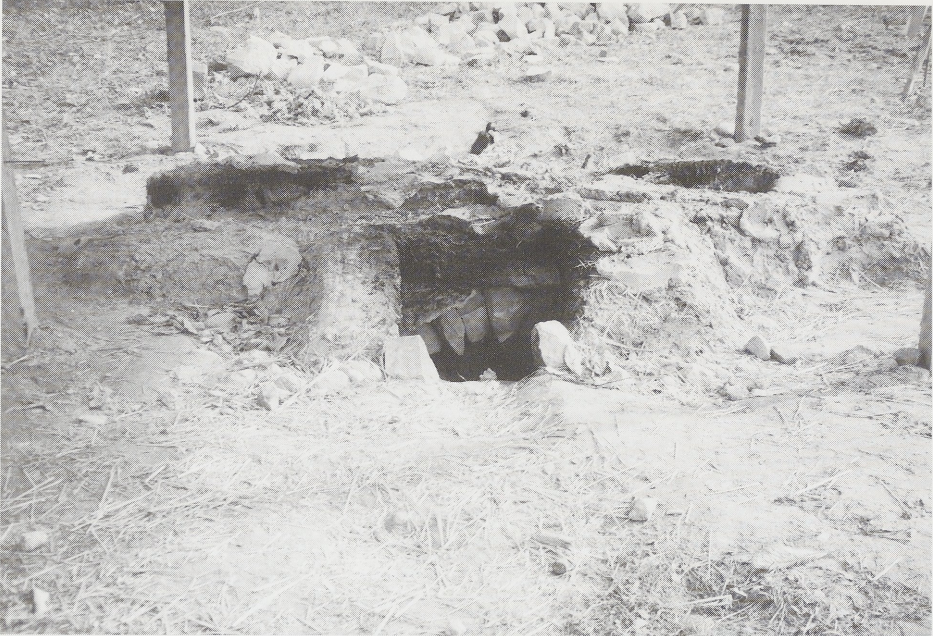
Abb. 6: Rüdersdorfer Ofen nach dem Brand mit intaktem Kalksteingewölbe

Ein zweiter Brennversuch, der in der zweiten Oktoberwoche 1997 im Museumspark der Baustoffindustrie Rüdersdorf stattfand, verlief wesentlich erfolgreicher als das Zethlinger Experiment (Abb. 6). Einige individuelle Fehlerquellen konnten dort als Ergebnis des ersten Versuches ausgeschaltet werden, so daß am Ende eine Ausbeute von über 80 % Branntkalk erzielt wurde. Ohne Nutzung moderner Hilfsmittel wurde während eines 22stündigen Brennverlaufes eine konstantere Temperaturführung innerhalb des Systems beobachtet, die eine hohe Qualität des Endproduktes garantierte. Da noch einmal derselbe archäologische Befund herangezogen wurde und ferner der gleiche Rohstoff Anwendung fand, steht jetzt eine vorzügliche Parallele zur Verfügung, die an sich und im Vergleich noch auszuwerten ist. Schon jetzt kann jedoch ausgesagt werden, daß der erste Versuch ein bis zwei Stunden zu früh beendet worden ist und daß anderenfalls bei Berücksichtigung dieser Tatsache eine wesentlich höhere Ausbeute erzielbar gewesen wäre.
