# Ergebnisse der archäologischen Untersuchung des Schlosses in Jessen, Ldkr. Wittenberg –

## *Die Baubefunde des 12. und 13. Jahrhunderts*

HOLGER RODE

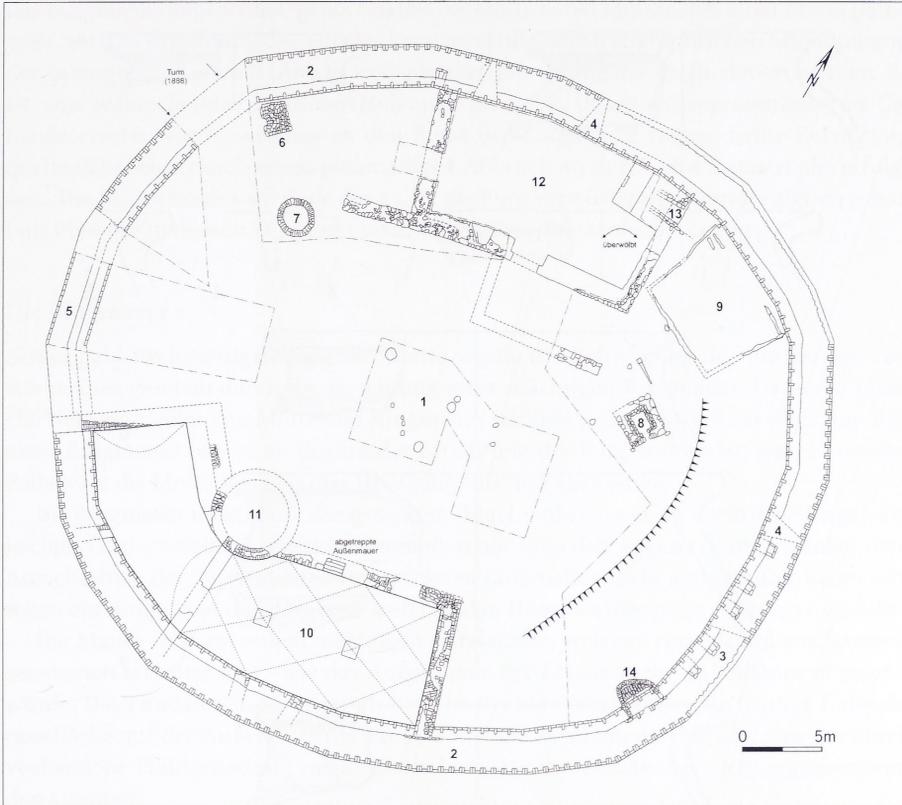
**Abb. 2** Jessen, Ldkr. Wittenberg, Schloß. Gesamtplan der wichtigsten Befunde: 1. Pfostenbau; 2. Ringmauer um 1210; 3. Balkenlöcher für Kragbalken eines Wehrganges; 4. Schlitzfenster; 5. im 15. Jh. geschlossener Ringmauerabschnitt im Torbereich; 6. gepflasterte Herdstelle; 7. Brunnen; 8. Ofenanlage; 9. Haus in Fachwerkkonstruktion 1213 (d); 10. eingewölbtes Untergeschoß des rezenten Südflügels; 11. Rundbau; 12. Untergeschoß des rezenten Nordflügels; 13. Ofenanlage; 14. Abfallgrube 15. Jh.; - - - Grabungsgrenzen.

In der Mitte des Hügelplateaus wurden drei große, einen annähernd rechten Winkel bildende Pfostenlöcher beobachtet (Abb. 2/1). Diese Pfostenlöcher, die zur Aufnahme von Hölzern mit einem Durchmesser von 0,40m bis 0,50m geeignet waren, reichten mehr oder weniger trichterförmig in den Boden hinab. Ihre Tiefe unter der Humusoberfläche der Hügelschüttung betrug durchschnittlich 0,80m. Die drei nachgewiesenen großen Pfosten waren von einer ganzen Reihe kleinerer Pfosten umstellt, deren Anordnung aber kein System erkennen ließ. Weitere Pfosten konnten auf Grund der eingeschränkten Grabungsfläche und starker neuzeitlicher Störungen nicht nachgewiesen werden.

An der Westseite der Burg blieb ein etwa 10 m breiter Abschnitt in der Ringmauer offen (Abb. 2/5). Hier befand sich der Zugang zur Anlage, dessen bauliche Beschaffenheit durch die archäologische Untersuchung jedoch nicht ermittelt werden konnte. Die neuzeitliche Überbauung dieses Bereiches hatte alle wesentlichen Befunde zerstört. Denkbar wäre die Absicherung des Burgzugangs durch einen Torturm. Die Ringmauer im Eingangsbereich wurde erst im 14. oder 15. Jh. durch eine nach innen mehrfach abgetreppte Backsteinmauer geschlossen, die sich in ihrer Breite an der älteren Ringmauer orientierte.

Die Ringmauer weist im Norden und im Osten je zwei Öffnungen etwa 3 m über dem Außengelände auf (Abb. 2/4 und Abb. 6). Diese verjüngen sich nach außen konisch. Das äußere Drittel dieser Öffnungen wurde beim späteren Zusetzen verändert, während die innere Seite durch Verschütten konserviert wurde. Verf. möchte die festgestellten Öffnungen als Schlitzfenster bezeichnen, da eine Waffenanwendung aus diesen Fenstern wegen der großen Tiefe und der nicht vorhandenen Bewegungsfreiheit schwer vorstellbar ist.

Östlich des Wehrgangs, der vielleicht eine Länge von 10 m hatte, konnte der bereits erwähnte und etwa 1213(d) errichtete Fachwerkbau nachgewiesen werden (Abb. 2/9 und Abb. 7), welcher mit der gesamten Burganlage am Ende des 13. Jh. ein Opfer der Flammen wurde. Das Gebäude hatte eine ungefähre Größe von 5 m x 6,5 m und öffnete sich leicht trapezförmig zur Ringmauer hin. Die in wesentlichen Teilen noch vorhandenen Schwellbalken waren ohne Steinunterlage auf den Boden aufgelegt worden.

ten, zweischiffigen Halle mit drei Jochen (Abb. 2/10 und Abb. 10). Die Gewölbe ruhen auf zwei quadratischen Pfeilern von etwa 0,6 m Seitenlänge, deren oberer Abschluß eine sorgfältig bearbeitete Sandsteinplatte bildet (Abb. 11). Außer diesen Platten wurden die Gewölbefelder und die Schildwände sowie die Pfeiler selbst in Backstein ausgeführt. Anders als bei der Ringmauer kam als Bindemittel hier ein Lehmörtel zum Einsatz. Die Gewölbe wurden später durch verschiedene Beimauerungen verstärkt. Im Westen grenzt an die Halle ein einfaches Tonnengewölbe, ebenfalls aus Backsteinen erbaut.

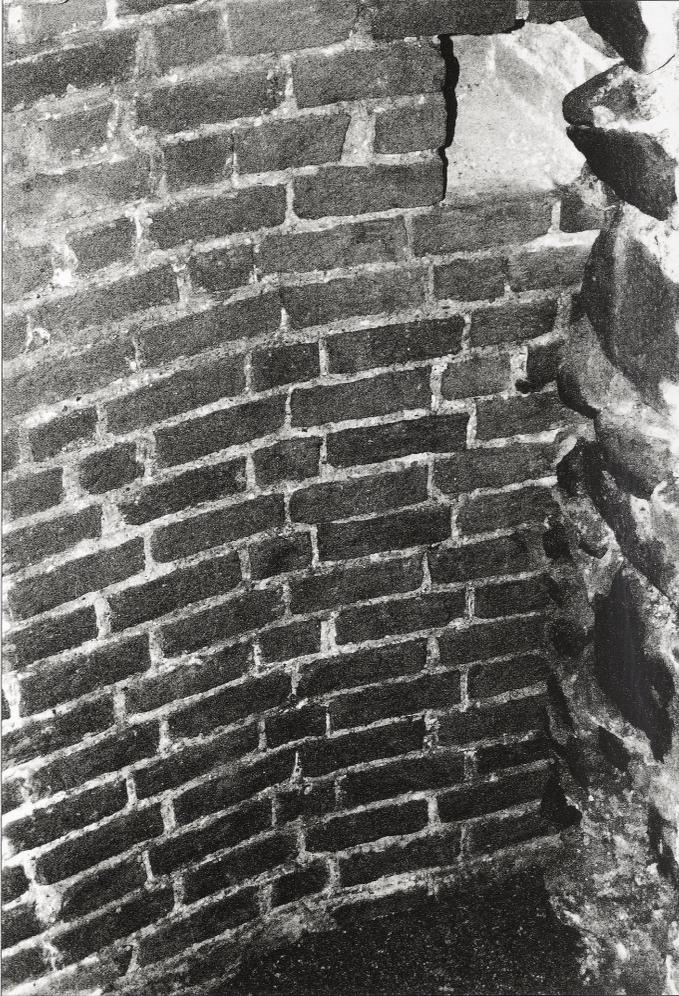
Abb. 4 Jessen, Ldkr. Wittenberg, Schloß. Innenseite der Ringmauer an der Nordseite, rechts anstoßend Mauerwerk des 15. Jh., oben Balkenloch für Kragbalken eines Wehr-ganges.

An der Innenschale der Ringmauer konnte durchgehend ein sehr sorgfältiger Fugenverstrich beobachtet werden (Abb. 4). Besonders bemerkenswert ist, daß diese Verfüugung des Mauerwerks auch an den Stellen anzutreffen war, die sofort nach dem Bau verfüllt wurden. Eine sehr sorgfältige Fugenbehandlung ist auch für die Außenseite der Ringmauer anzunehmen, dort jedoch durch die Verwitterung vollständig vergangen.

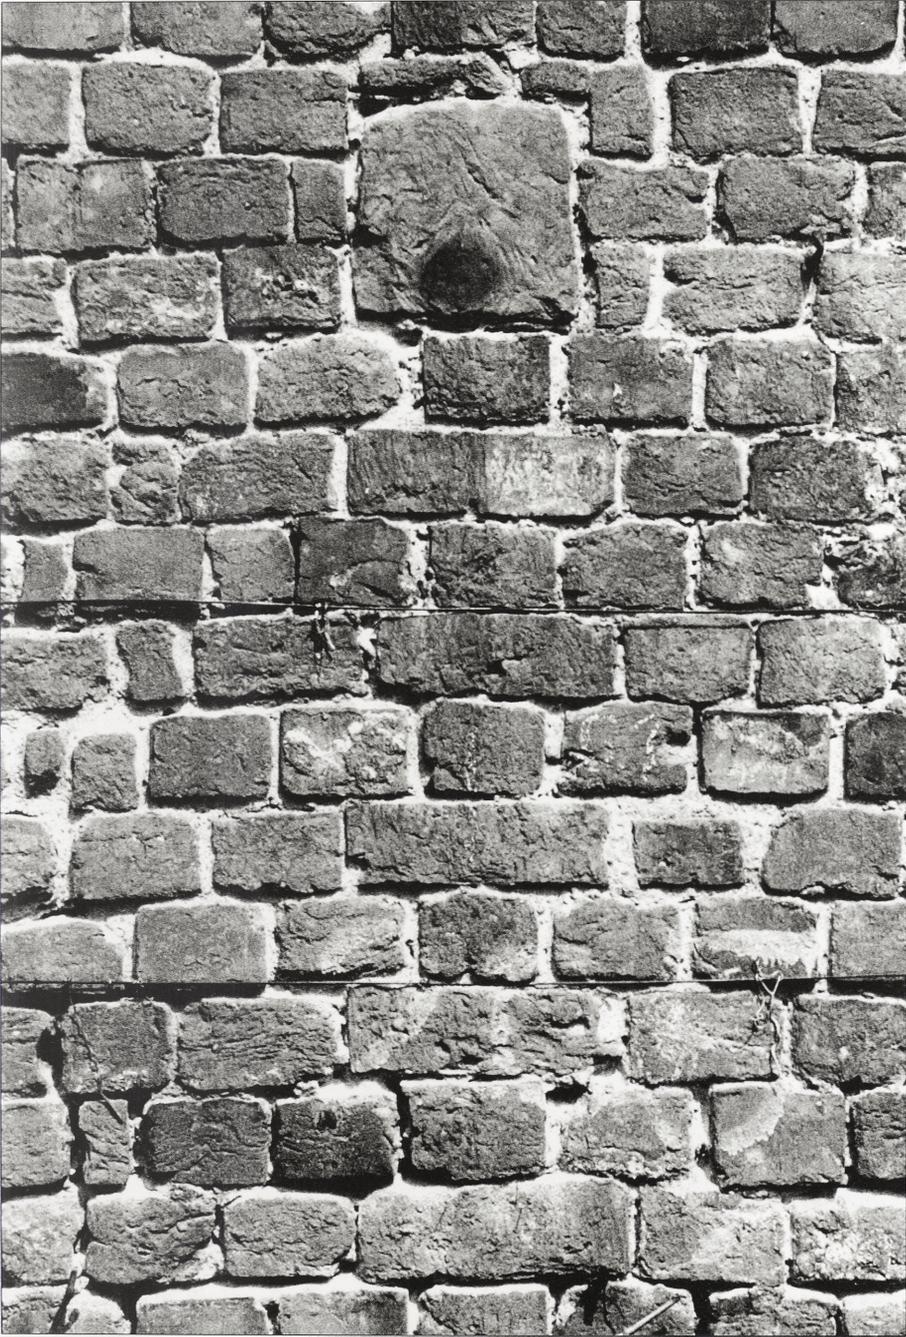
Abb. 5 Jessen, Ldkr. Wittenberg, Schloß. Mauerverband an der Außenseite der Ringmauer mit quaderförmigem Sandsteinbinder.

Der Mauerwerksverband unterscheidet sich an Innen- und Außenseite sehr erheblich. An der Innenseite wurden die Steine überwiegend als Läufer verbaut, während die Außenseite fast ausschließlich Binderverband aufweist (Abb. 5). Die Verwendung des im

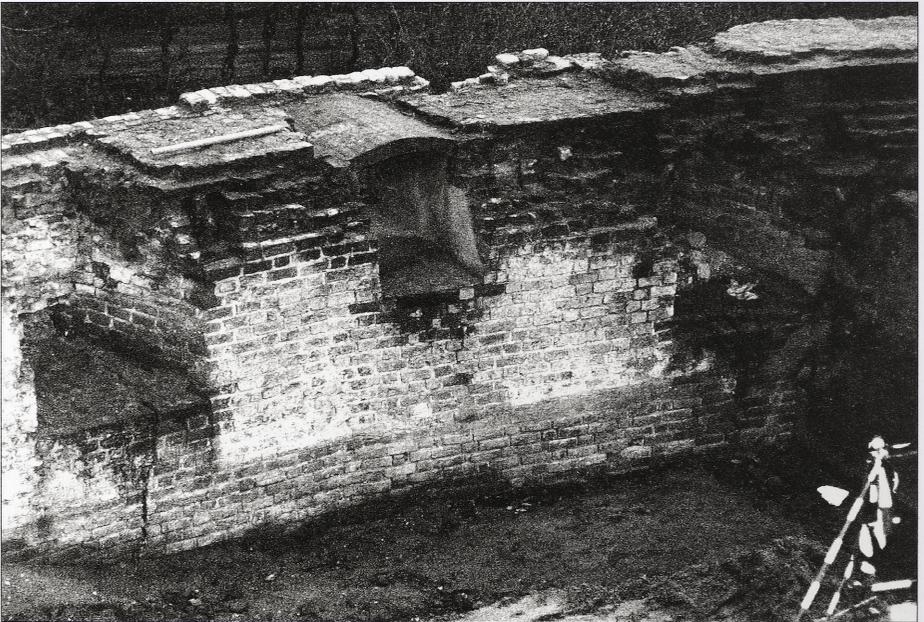
Abb. 6 Jessen, Ldkr. Wittenberg, Schloß. Teilansicht der Ringmauer im Osten der Burg mit zwei primären Schlitzfenstern, Balkenlöchern für Kragbalken und einem sekundär eingebrochenem Fenster (Mitte).

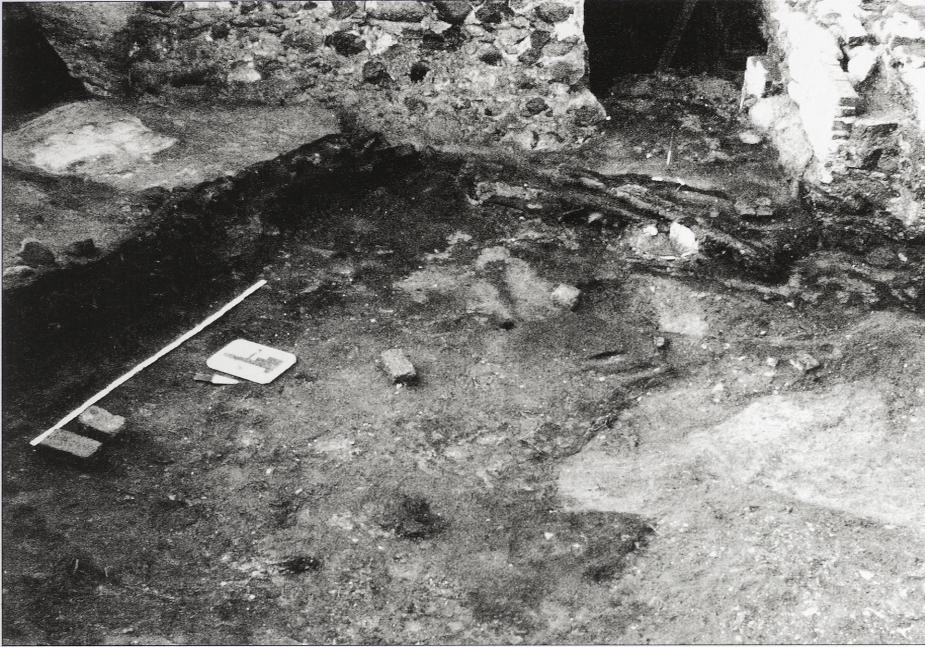
Abb. 7 Jessen, Ldkr. Wittenberg, Schloß. Blick von Osten in den freigelegten Fachwerkbau im nördlichen Hofbereich (vgl. Abb. 2/9).

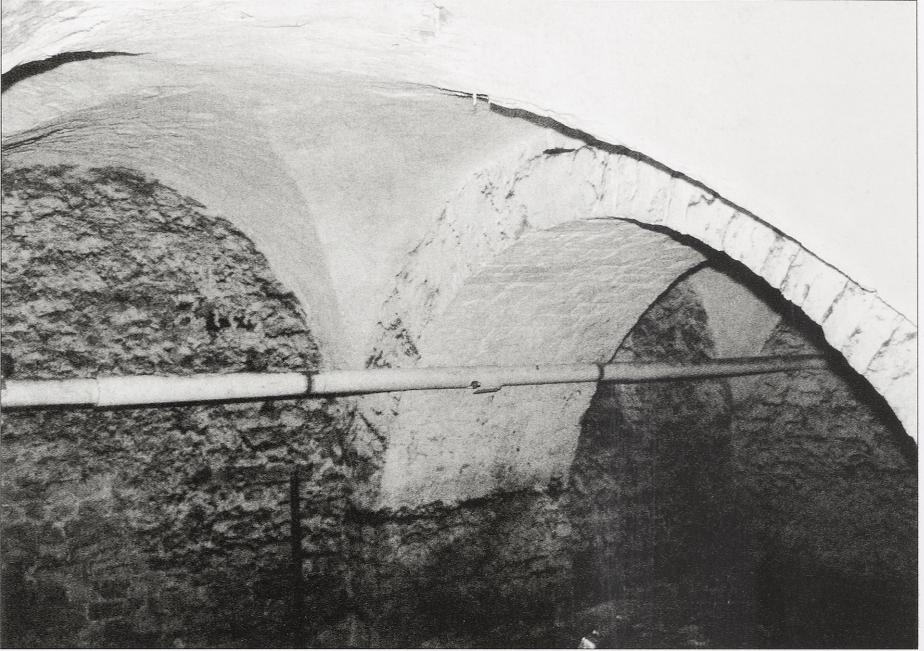
Abb. 10 Jessen, Ldkr. Wittenberg, Schloß. Teilansicht des Kreuzgratgewölbes im Keller des Südflügels mit später eingezogenem Gurtbogen.

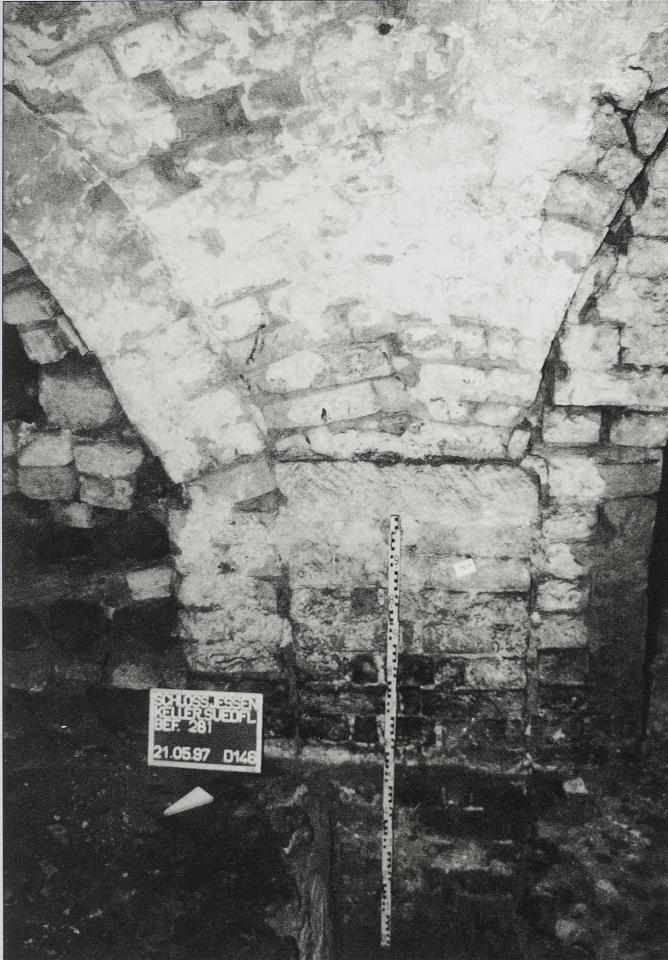
Abb. 11 Jessen,  
Ldkr. Wittenberg,  
Schloß.  
Gewölbepfeiler im Keller  
des Südflügels mit jünge-  
ren Beimauerungen.

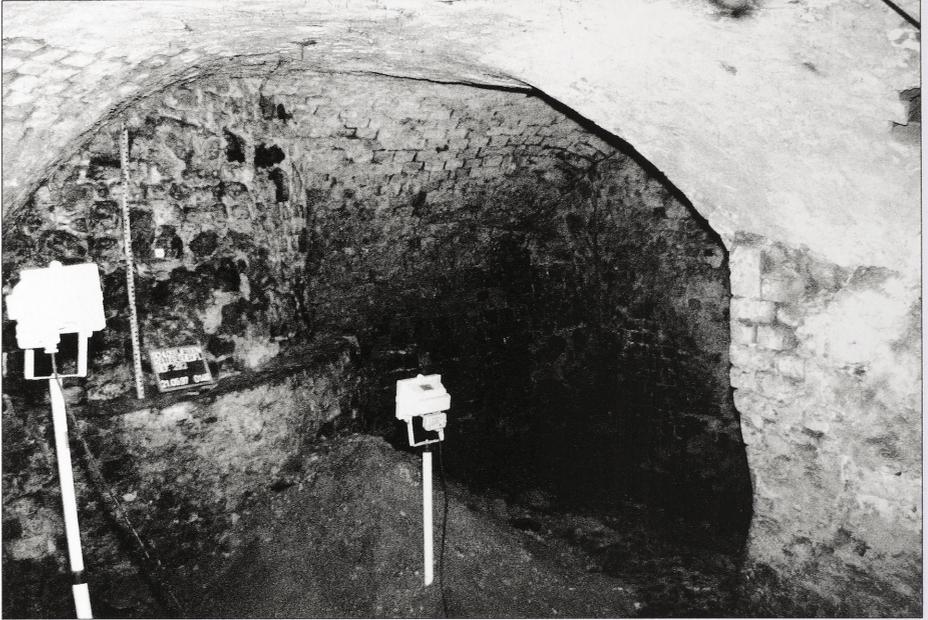
Abb. 12 Jessen, Ldkr. Wittenberg, Schloß. Rundbauwerk im nordwestlichen Bereich der kreuzgratgewölbten Halle unter dem heutigen Südflügel.

An der Nordseite, in der Ecke zwischen beiden Gebäudeteilen, fällt ein im Grundriß rundes Gebäudefragment auf, welches im unteren Teil einen etwa 0,15 bis 0,20 m breiten Vorsprung aufweist (Abb. 2/11 und Abb. 12). Von diesem Bauwerk konnte lediglich ein noch heute im Untergeschoß des Südflügels sichtbarer Teil der Außenwand in der Ansicht und ein kleiner Abschnitt an der Süd- und Westseite im Grundriß auf der heutigen Höhe des Erdgeschoßfußbodens im Südflügel beobachtet werden. Aus diesen Fragmenten ist ein runder Baukörper von etwa 0,70 m Wandstärke und einem Innendurchmesser von etwa 3,80 m zu erschließen.

Im Gegensatz zu den übrigen Teilen des heutigen Kellergeschosses wurde das runde Bauwerk überwiegend aus Feld- und Raseneisensteinen errichtet, wobei die Außenseite keine sorgfältig gearbeitete Oberfläche besitzt. Darüber hinaus weist der Bau deutliche Fugen zu den östlich und südlich anliegenden Mauern auf. Auch die Gewölbekappen stoßen an das Bauwerk an. Aus diesen Beobachtungen ergibt sich, daß der runde Baukörper das relativ älteste Teil innerhalb dieser Befundsituation ist.
