Spätmittelalterliche und neuzeitliche Baubefunde im Südwesten des Havelberger Dombezirks und am ehemaligen Krugtor sowie zum Flaschenbestand des Havelberger Krugwirtes im 18. und frühen 19. Jh.

UWE FIEDLER

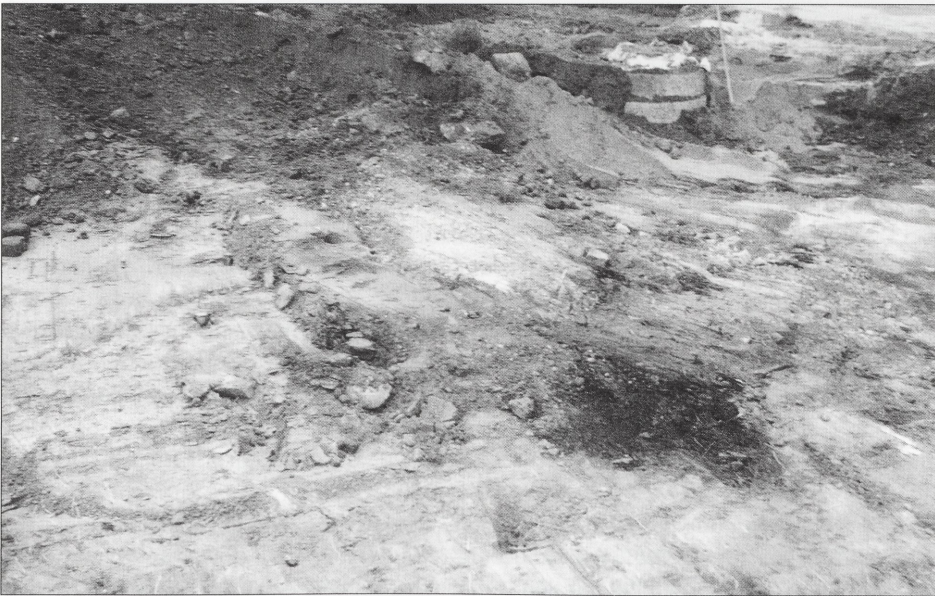
Abb. 14 Havelberg, Ldkr. Stendal, Domhof. Baggerabtrag im Frühjahr 2000. Mit Brandschutt verfüllte, rechteckige Grube von der Domterrassenmauer aus fotografiert. Hinten rechts im Umfeld der Betonringe waren die Kellerreste Befund 20 aufgedeckt worden.

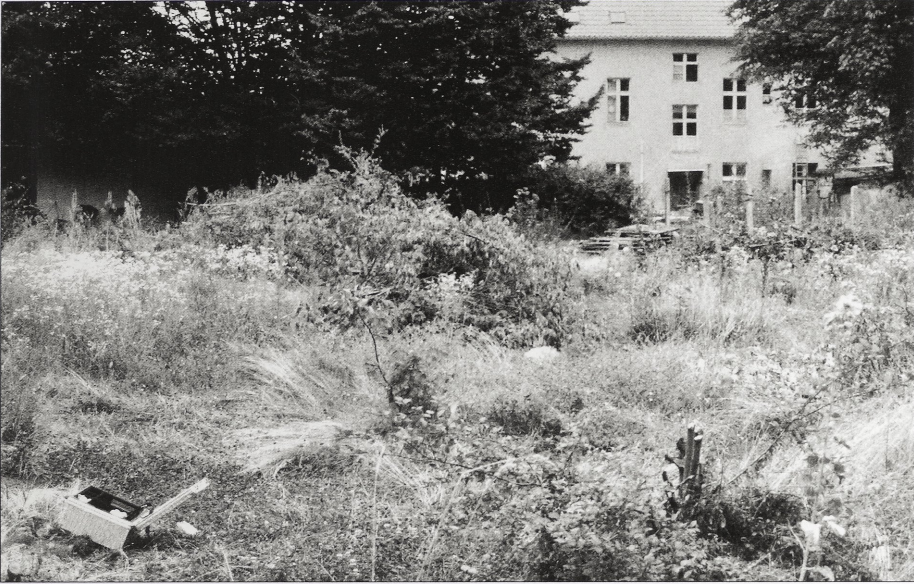
Abb. 19 Havelberg, Ldkr. Stendal. Gelände des zukünftigen Betriebshofes der Stadtwerke hinter dem Gebäude Platz des Friedens 10. Ansicht von Südwesten. Nach Beräumung des Gartengeländes.

1 m Erdreich abgebaggert, um dort den neuen Betriebshof der Stadtwerke einzurichten (Abb. 19–21). Hierfür wurde eine Zufahrt durch Abriß des Nebengebäudes des Hauses Platz des Friedens 10 und der dahinterliegenden Schuppen geschaffen (Abb. 1, unterbrochene Konturlinie und schütterere Punktierung). Im zentralen Bereich wurde daraufhin nochmals ein Erdabtrag vorgenommen, so daß der Südwesten des Dombezirks tiefgründig beraumt worden ist und dort keine archäologischen Befunde mehr zu erwarten sind.

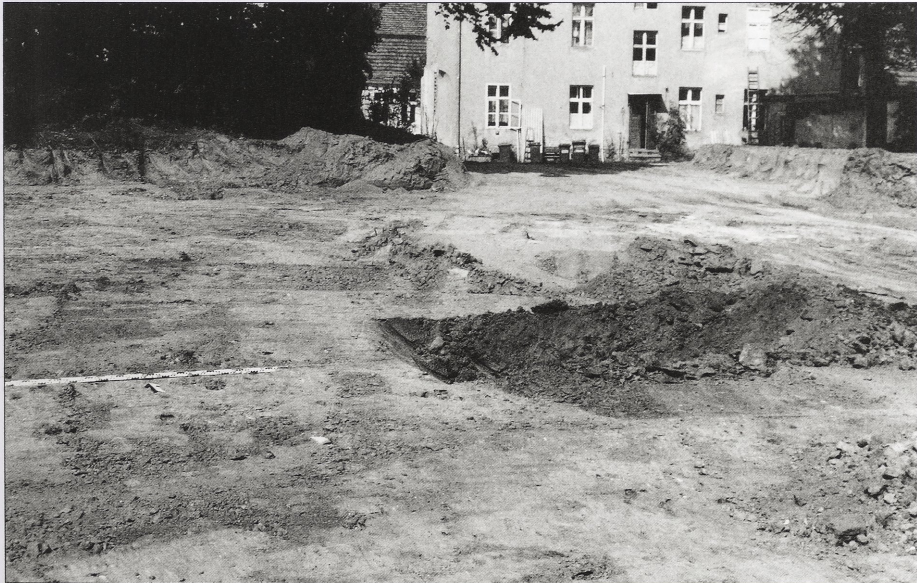
Abb. 20 Havelberg, Ldkr. Stendal. Gelände des zukünftigen Betriebshofes der Stadtwerke hinter dem Gebäude Platz des Friedens 10. Ansicht von Südwesten. Nach dem ersten, flächigen Erdabtrag (eine weitere Eintiefung erfolgte für die neu zu errichtenden Gebäude).

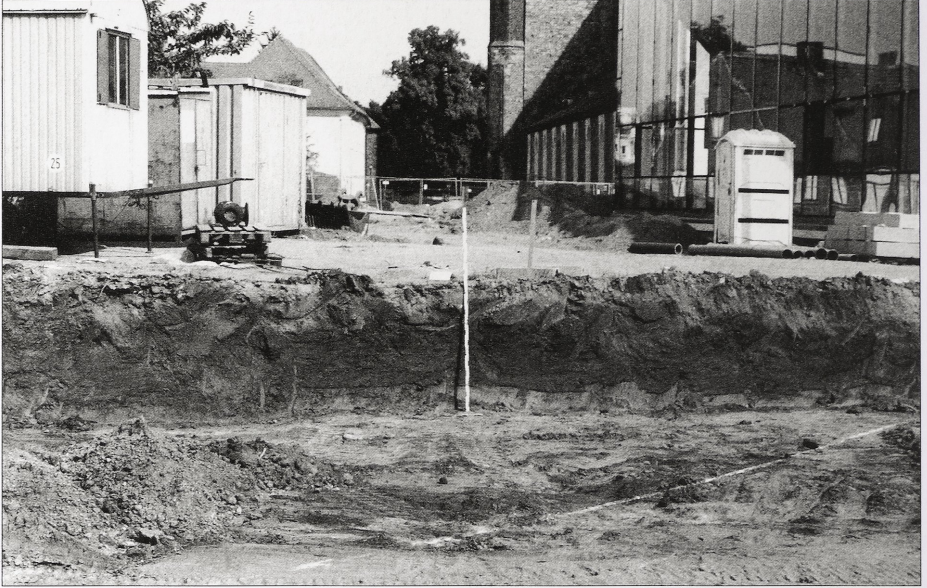
Abb. 21 Havelberg, Ldkr. Stendal. Erdabtrag für den zukünftigen Betriebshof der Stadtwerke 1999. Rechts Neubau der Stadtwerke; rechts hinten der Dom; links hinten Krankenhausaltbau (ehem. Propstei). Ansicht von Westen.

Der Erdabtrag wurde weiter beobachtet. Die Erde war dunkelbraun und enthielt nur oben einige wenige Backsteine (Abb. 21). Kalk war nicht enthalten. Auch Funde waren äußerst spärlich¹⁷. Im Nordwesten befand sich nahe der ehemaligen Schuppen viel rezenten Schutt, darunter auch zahlreiches Flaschenglas und ein Salbentöpfchen. Der dort südlich anschließende ehemalige Mühlenhügel und Standspuren der Mühle zeichneten

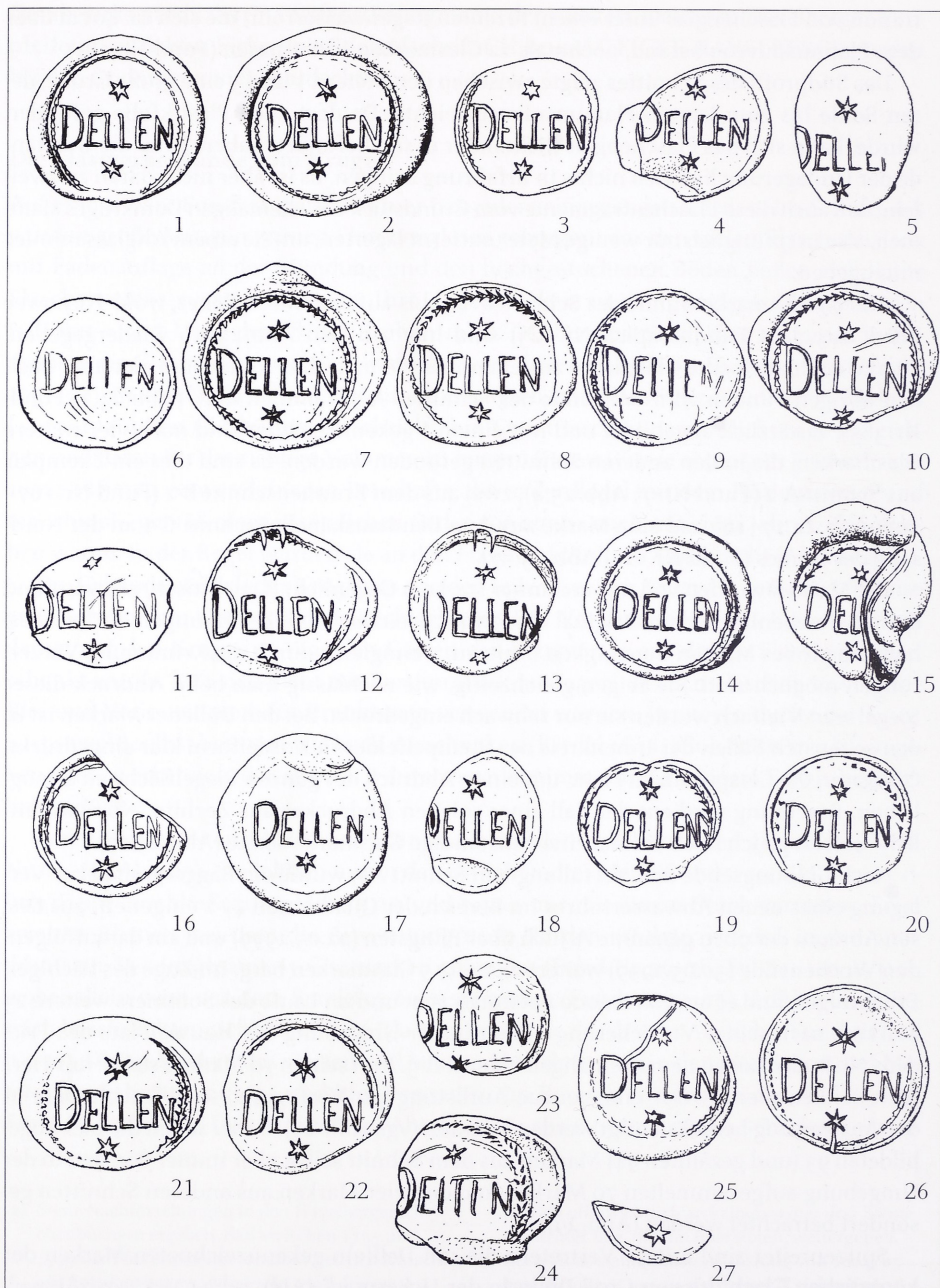
Abb. 23 Havelberg, Ldkr. Stendal, Platz des Friedens (Schnitt A-5). Glasmarken aus Dölln.
 1–6 Friese 4, Grundtyp; 7–13 Friese 4, Variante 1 nach Jüch; 14–20 Friese 4, Variante 2 nach Jüch;
 21–26 Friese 4, Variante 3 nach Jüch; 27 nicht zuordenbar. 1–2. 4. 10. 12. 14. 21. 25 Fund-Nr. 159; 3. 15–16. 19
 Fund-Nr. 158; 5. 13. 20. 22–23. 26 Fund-Nr. 214; 6 Fund-Nr. 77; 7 Fund-Nr. 76; 8–9. 17–18. 27 Fund-Nr. 123;
 11. 24 Fund-Nr. 64. M. 2:3.

Spitzenreiter sind mit 34 Vertretern die mit Dell(e)n gekennzeichneten Marken der königlichen Glashütte von Groß Dölln in der Uckermark (Abb. 23; 24,1–7; 27–28), welche nur 17–18 Jahre, von 1726/27 bis 1744, produzierte. Das Glas ist transparent und hat nur einen leichten Grünstich. Drei Marken der Friese-Serien 6 (Abb. 24,6–7) und 7 (Abb. 24,5) (Friese/Friese 1992, 26) sind mit 1739 datiert, davon ist eine Marke der Serie 6 mit zwei Kerben an der Stempelunterseite markiert (Abb. 24,6). Allein 27 Marken gehören

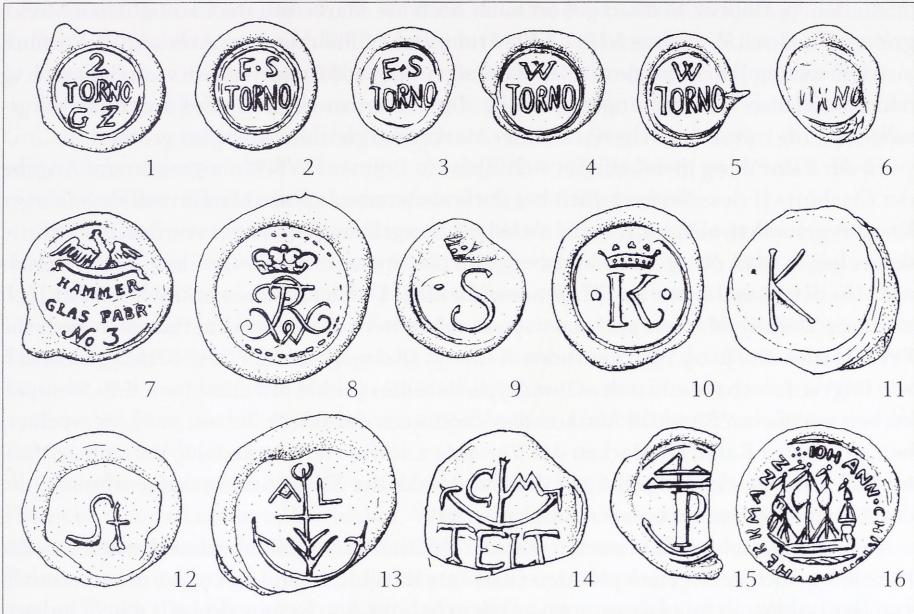
Abb. 26 Havelberg, Ldkr. Stendal, Platz des Friedens (Schnitt A-5).

Glasmarken aus Tornow (1–6), Hammer (7), Dölln (8), Zechlin (12) und Chorin (15) sowie unbekannter Herkunft (9–11. 13. 14. 16). 1–6, 8–16 ohne Entsprechungen bei Friese; 7 Friese 1 (Nö 3). 1. 10. 15 Fund-Nr. 65; 2 Fund-Nr. 66; 3. 5. 6 Fund-Nr. 123; 4. 8 Fund-Nr. 214; 7. 14 Fund-Nr. 67; 9 Fund-Nr. 83; 11 Fund-Nr. 84; 12. 13 Fund-Nr. 64; 16 Fund-Nr. 112. M. 2:3.

Von den nicht mit Hüttennamen versehenen Glasmarken (Abb. 26,8–16) wurden oben drei (Abb. 26,8,12,15) den Hütten Dölln, Zechlin (Grüne Hütte) und Chorin I zugewiesen. Die beiden Glasmarken mit bekrönten Antiqua-Buchstaben (Abb. 26,9–10) gehörten zu Apothekengefäßen, wobei das S wahrscheinlich für Spiritus (Trinkbranntwein) stand. Beide Stücke sind tendenziell früh einzuordnen. Eine nahe Parallele zu der Marke mit gekröntem S stammt von dem Gelände der Annenwalder Hütte. Eine Hüttenzuweisung ist aber nicht möglich, da sie wahrscheinlich zu eingesammeltem Altglas gehörte (Buße-jahn 1993, 19; 21 Abb. 2,31). Nach mündlicher Aussage von Jüch könnte das gekrönte K aus Globosow stammen. Analog zu dem St für den Hüttenpächter Stropp ließe sich der Tonpetschaftabdruck mit dem K (Abb. 26,11) mit Georg Krause († 1728), dem Pächter der
