Der spätromanische Baukörper der Backsteinkirche von Axien

DIRK HÖHNE

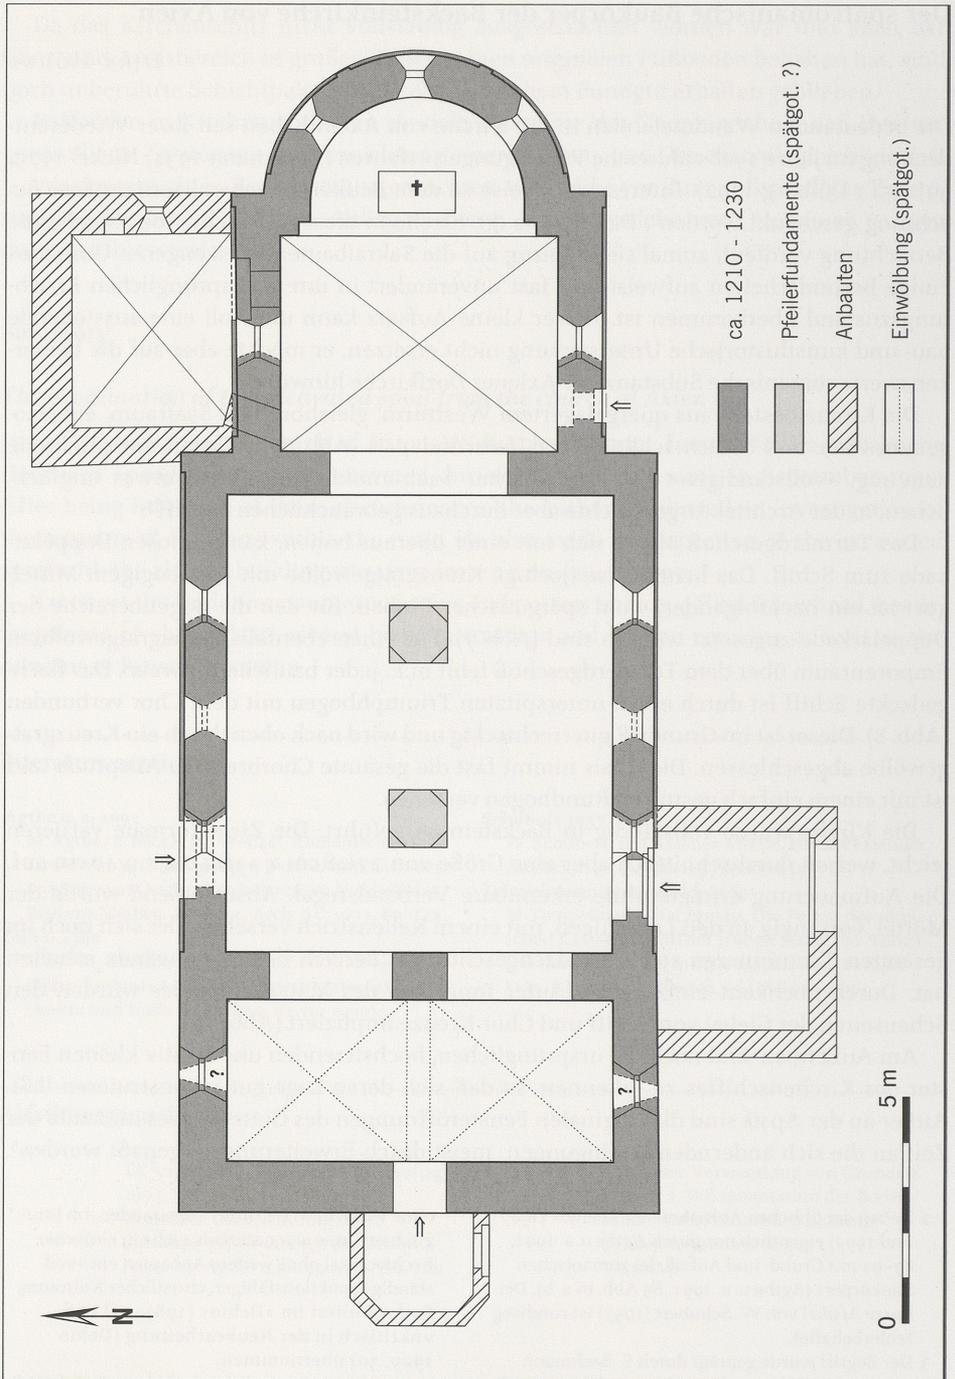
Abb. 6 Grundriß der Kirche von Axien, Ldkr. Wittenberg. Westzugang Turm in ca. 4 m Höhe.

Die Kirche besteht aus quergelagertem Westturm, gleichbreitem Saalraum, eingezogenem Chor und östlich schließender Halbrundapsis (Abb. 6; 9). Damit entspricht sie dem sog. »vollständigen« Typ romanischer Saalraumkirchen, einem etwas unglücklichen, in der Architekturgeschichte aber durchaus gebräuchlichen Begriff³.

5 u. a. 1796 und 1822 (vgl. den Artikel von B. Hofestädt in diesem Band). Die Gestaltung der ursprünglichen Turmfenster ist rein hypothetisch (vgl. Abb. 6).

Der Zugang zu den oberen Turmgeschossen erfolgte über den ca. 4 m hoch liegenden Eingang an der Westseite. Er konnte mit einem Sperrbalken verschlossen werden, wie dessen erhaltene Führung im Mauerwerk zeigt. Heute erreicht man diesen Zugang über den 1898 angebauten Treppenturm (Abb. 12)⁶. Ebenfalls nachträglich wurden der südliche Portalvorbau und die Sakristei errichtet (Abb. 6).

Während der Ausschachtungsarbeiten im Schiff konnten zwei quadratische, ins Achteck übergehende Fundamentsockel aus Ziegelsteinen freigelegt werden (Abb. 5; 6). Trotz fehlender stratigrafischer Befunde sind sie mit Sicherheit als nachromanische Einbauten anzusprechen und wurden vermutlich in gotischer Zeit errichtet. Es handelt sich dabei um Pfeilerfundamente eines ehemaligen Gewölbes, das den Saal zweischiffig teilte. Mit Einziehung dieses Gewölbes wurde auch das Schließen der jeweils mittleren romanischen Schiffsfenster notwendig, da sich in diesem Bereich vermutlich die tiefsitzenden Gratanfänge befunden haben. Wie der Raumeindruck gewesen sein muß, ist heute noch in der nur wenige Kilometer nordöstlich gelegenen Kirche von Gerbisbach (Ldkr. Wittenberg) nachvollziehbar. Ein auf zwei Sechskantpfeilern ruhendes, spätgotisches Kreuzgratgewölbe überspannt dort in drei Jochen den Saal und teilt ihn in zwei Schiffe. Die mit so einer eingestellten Konstruktion verbundene Einengung und ein dadurch hervorgerufenes »beängstigendes« Raumgefühl waren in Axien schließlich ausschlaggebend, das »Gewölbe welches aus gothischen Bögen besteht« 1822 abzubrechen¹².

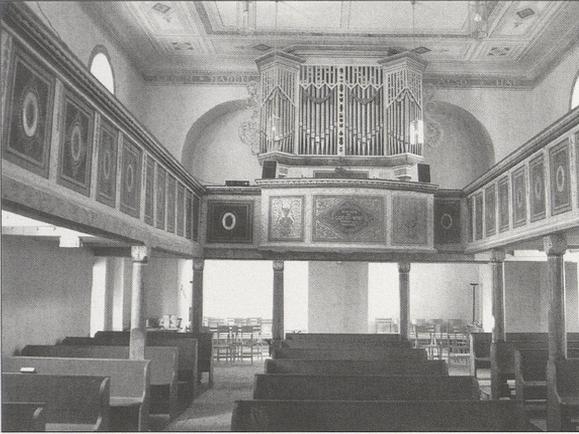
Abb. 7 Kirche von Axien, Ldkr. Wittenberg. Inneres nach Westen, in Emporenhöhe die zugesetzten Bögen der Doppelarkade.

Das Turmerdgeschoß öffnet sich mit einer überaus hohen, kämpferlosen Doppelarkade zum Schiff. Das heutige zweijochige Kreuzgratgewölbe mit spitzbogigem Mittelturm ist ein nachfolgender, wohl spätgotischer Einbau, für den die Bogenbereiche der Doppelarkade zugesetzt worden sind (Abb. 7). Für einen ebenfalls kreuzgratgewölbten Emporenraum über dem Turmerdgeschoß fehlt m.E. jeder bauliche Hinweis⁴. Das flachgedeckte Schiff ist durch einen unterspitzten Triumphbogen mit dem Chor verbunden (Abb. 8). Dieser ist im Grundriß quereckig und wird nach oben durch ein Kreuzgratgewölbe abgeschlossen. Die Apsis nimmt fast die gesamte Chorbreite in Anspruch und ist mit einem einfach gestuften Rundbogen versehen.

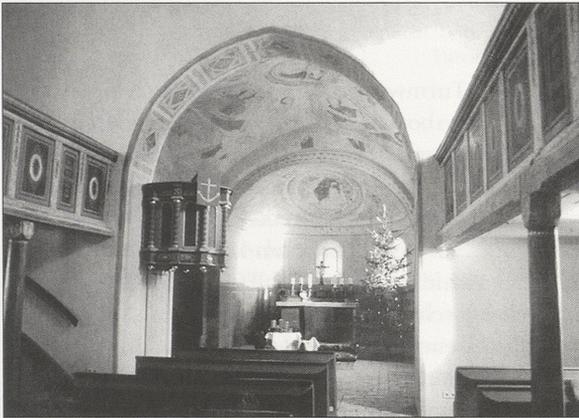
Abb. 8 Kirche von Axien, Ldkr. Wittenberg. Inneres nach Osten, Chor und Apsis mit Wandmalereien.

Schon durch die Reihenfolge der Beschreibung wird deutlich, daß eine Zunahme der bauplastischen Verzierungen am Außenbau vom Turm zur Apsis, also von Westen nach Osten erfolgt. Durch die abfallende Höhenlinie der Satteldächer¹⁰ vom Turm nach Osten sowie durch die Einziehung der einzelnen Gebäudeelemente ist das gestaffelte Prinzip im Grund- und Aufriß präsent und betont die abschließende Halbrundapsis. Ähnliches ist für die ehemalige, vermutlich den gesamten Innenraum einnehmende Ausmalung anzunehmen¹¹. Die inhaltliche Steigerung des ikonographischen Programms gipfelt in der Darstellung des thronenden Christus in der Apsiskalotte. So wird nach dem seitlichen Eintreten in den Kirchenraum der Blick – und das ist beabsichtigt – auf das Allerheiligste gelenkt: die Apsis mit dem Altar (Abb. 8).

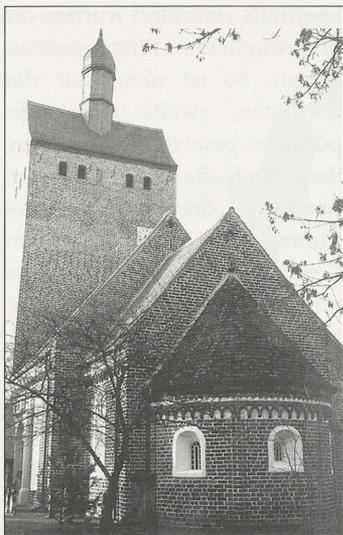
Abb. 9 Kirche von Axien,
Ldkr. Wittenberg. Ansicht von Osten.

Die Kirche wurde vollständig in Backstein aufgeführt. Die Ziegelformate variieren leicht, weisen durchschnittlich aber eine Größe von 27/28 cm x 13/14 cm x 9/10 cm auf. Die Aufmauerung erfolgte ohne erkennbare Verbandsregel. Abschließend wurde der Mörtel, vorrangig an den Lagerfugen, mit einem Kellenstrich versehen, der sich noch im gesamten Turminneren sowie im dachgeschützten Bereich der Giebelwände erhalten hat. Durch hochkant eingestellte Läufer innerhalb des Mauerverbandes wurden den Schauseiten der Giebel von Schiff und Chor Kreuze impliziert (Abb. 9).

Der geschlossene romanische Bereich der Turmwestwand wird nur durch einen abgetrepten Oculus durchbrochen (Abb. 12)⁸. Kreuzbogenfriese mit aufliegendem Deutschen Band zieren die Apsis und die südlichen Wände von Schiff und Chor, während sich an der Nordseite der Kirche ein mit Rundbogen und Deutschem Band versehenes Gesims befindet⁹. Die einzelnen Bögen der Frieze sitzen in alternierender Reihenfolge auf konkav bzw. konvex geschwungenen Konsolsteinen. An den Gebäudekanten laufen die Schmuckzonen auf Ecklisenen aus; die Rahmung der Wandflächen an Schiff, Chor und Apsis wird unten durch einen einfach gestuften Sockel geschlossen. An der Apsis wird die Schmuckwirkung durch zwei zusätzlich eingestellte Lisenen noch erhöht (Abb. 9–11).

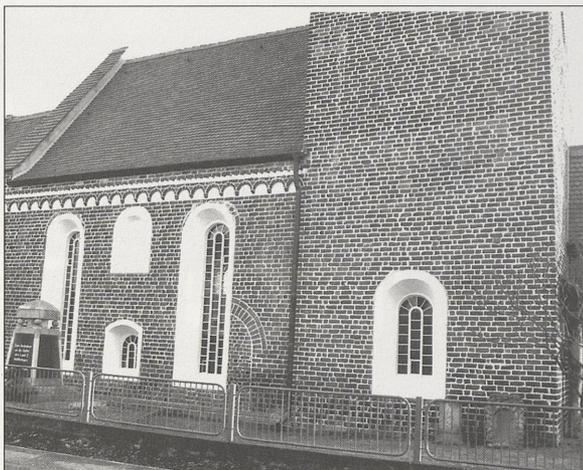
Abb. 10 Kirche von Axien, Ldkr. Wittenberg.
Schiff von Norden.

Ebenfalls verändert wurden die ursprünglichen Eingangssituationen. So ist nicht nur das nördliche, zweite Gemeindeportal zugesetzt worden, sondern auch die kleine Priesterpforte in der Südwand des Chores. Durch sie betrat der Geistliche den Chorraum, der nur ihm und seinen Meßdienern vorbehalten war. Die Bögen der Pforten sowie des mittleren südlichen Schiffsfensters sind mit einer flachen Bogenbegleitschicht überfangen, die wahrscheinlich auch an den übrigen Öffnungen vorhanden war (Abb. 10;11).

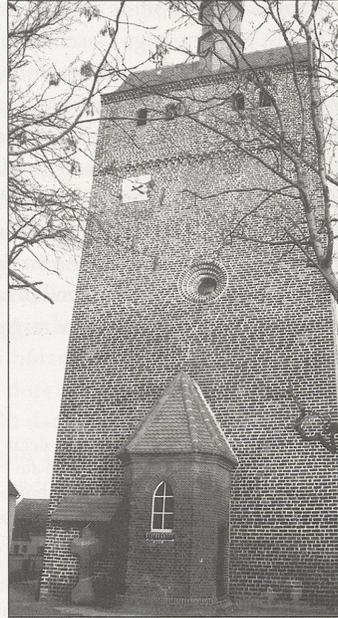
Abb. 12 Kirche von Axien, Ldkr. Wittenberg.
Turm von Westen.
