Die Altstadtgrabung Gardelegen-Rathausplatz 1999, Ldkr. Altmarkkreis Salzwedel

UDO H. FABESCH

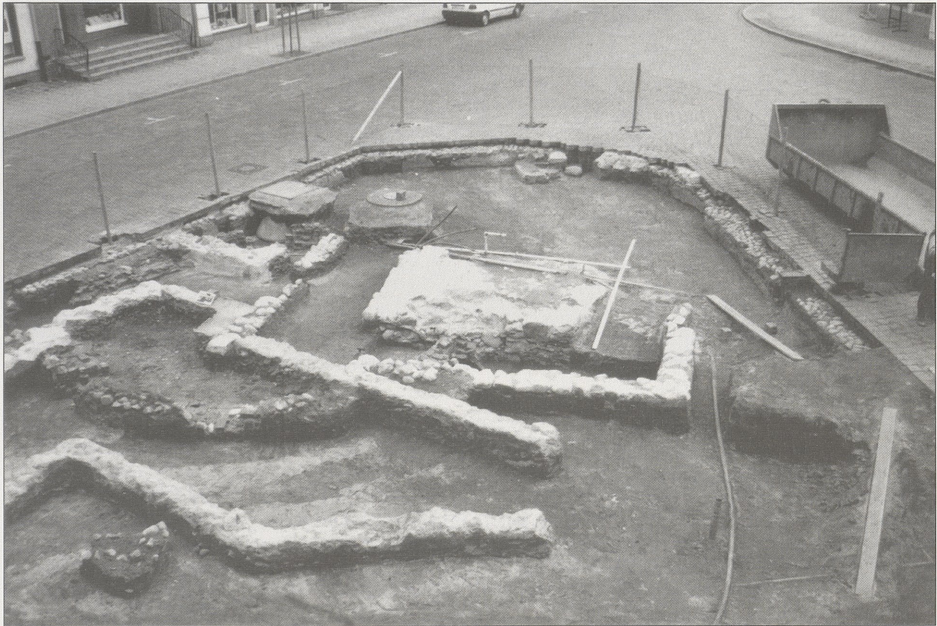
Abb. 2 Gardelegen, Ldkr. Altmarkkreis Salzwedel. Fläche 2, Planum 1.

In Fläche 2 (östlicher Bereich des Rathausplatzes) waren die Befunde erheblich gestört und überformt durch moderne Eingriffe, vor allem solche des späten 19. bis frühen 20. Jh.⁹. Nach dem Abtragen der Muttererde aus den modernen Hochbeeten und dem Entfernen der dazugehörigen Einfassungsmauern aus Betonelementen wurde ein erstes Flächenplanum auf einer Höhe von ca. 45,25 m üHN angelegt (Abb. 2). Dieses Planum

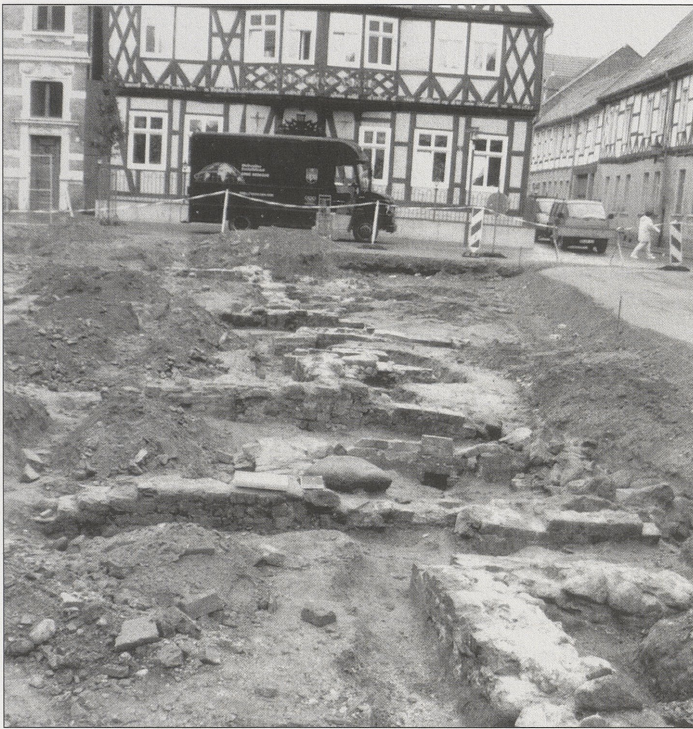
Abb. 4 Gardelegen, Ldkr. Altmarkkreis Salzwedel. Fläche 4, Planum 1.

In Fläche 4 (vor der Rathaus Südwand) wurden wie in Fläche 1 ausschließlich Baubefunde aufgedeckt (Abb. 4). Sie gehören zu drei ungefähr nordsüdlich orientierten Bauwerken. Die nur noch im Fundamentbereich erhalten gebliebenen Mauerzüge lassen Kellergewölbe sowie Eingänge erkennen. Das am westlichsten gelegene Gebäude stand vormals in einer Flucht mit der Bebauung der vormaligen Magdeburger Straße. Die Gebäudefundamente belegen, daß vermutlich bis in die frühe Neuzeit hinein der südwestliche Bereich des Rathausplatzes bebaut war, somit der Platz selbst als freie Fläche kleiner war als heute.

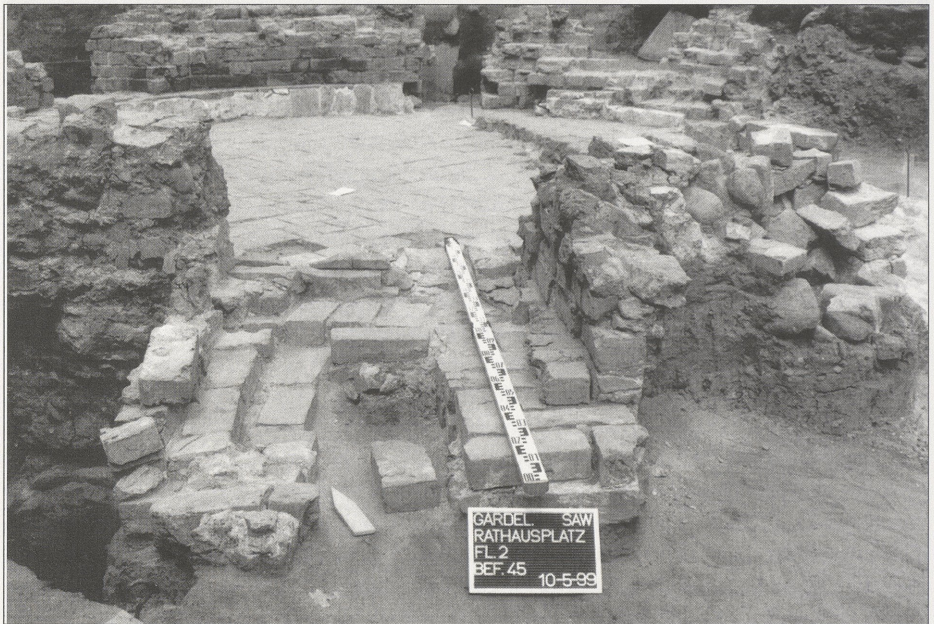
Abb. 6 Gardelegen, Ldkr. Altmarkkreis Salzwedel. Fläche 2, Planum 2, Befund 45.

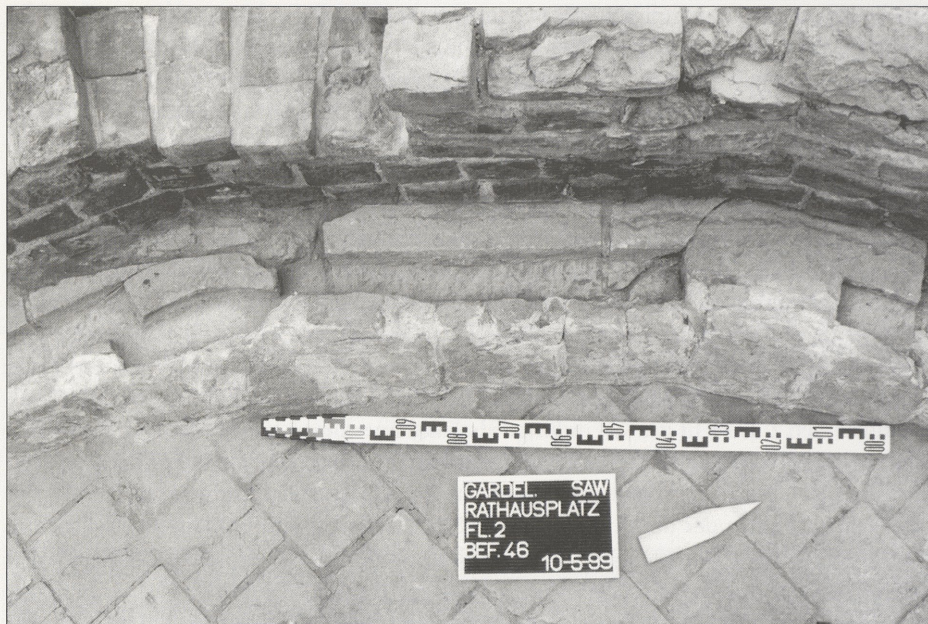
Abb. 7 Gardelegen, Ldkr. Altmarkkreis Salzwedel. Fläche 2, Befund 46.

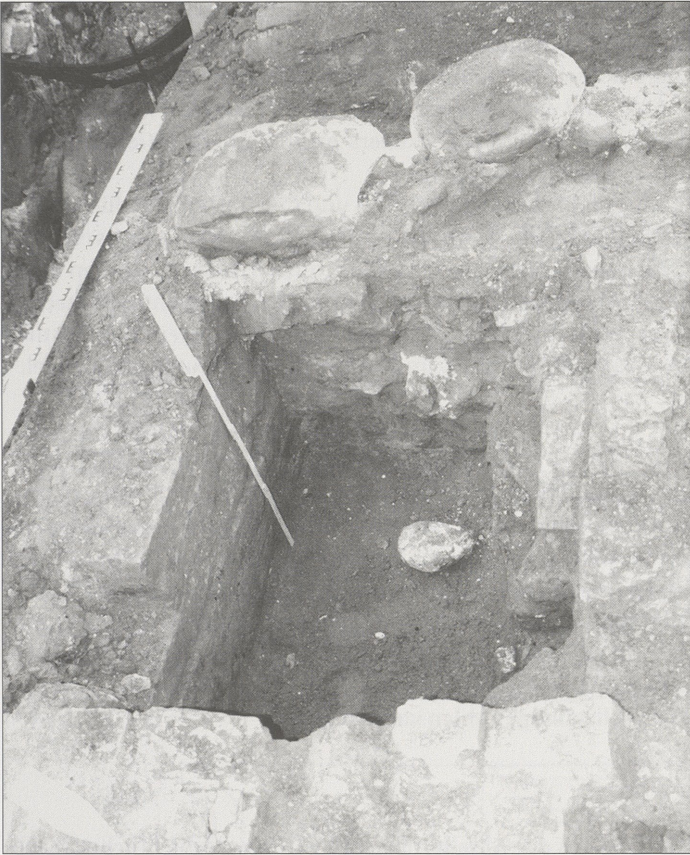
Abb. 8 Gardelegen,
Ldkr. Altmarkkreis
Salzwedel. Fläche 4,
Backsteinschacht.
