Archäologisch-bauhistorische Beobachtungen an der Nordseite des Havelberger Domes*

UWE FIEDLER

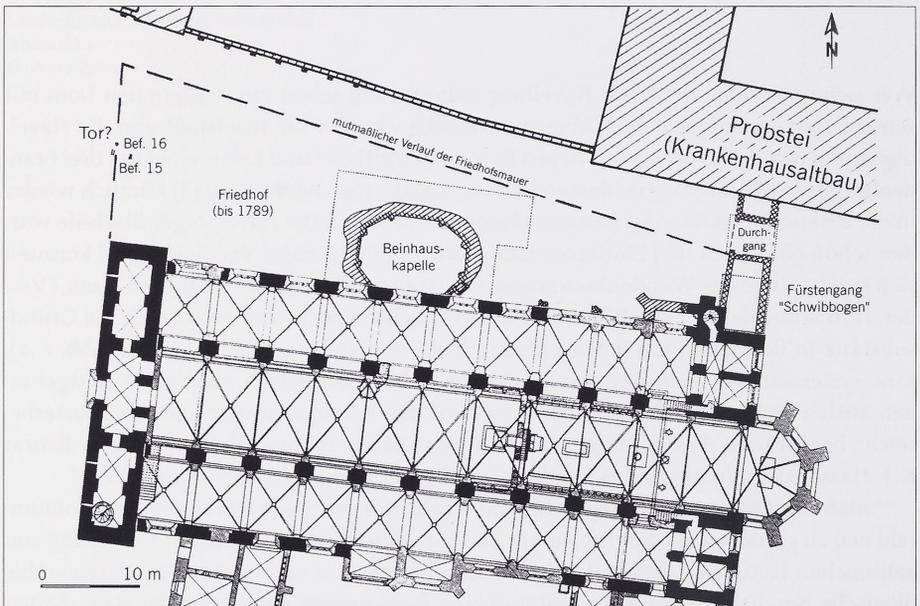
Abb. 1 Havelberg, Ldkr. Stendal. Übersichtsplan mit Domgrundriß, freigelegten Mauerbefunden und mutmaßlichem Verlauf der Friedhofsmauer bis 1798

Eine mutmaßliche Gruft (Befund 15) wurde im Profil eines Leitungsgrabens festgestellt.²⁶ Die westliche Gruftmauer befand sich etwas (ca. 80cm) westlich der von der Westquerriegelwand gebildeten Flucht (Abb. 1). Dies ist deshalb von Bedeutung, weil Frau A. Reichel vom Prignitz-Museum am 7.10.99 zufällig im Stadtarchiv eine Akte über den Domfriedhof entdeckte, in der mehrere Schriftstücke aus den Jahren 1788 und 1789 vom Abbruch der alten Friedhofsmauer handeln. Einem am 29.9.1788 vom Generalkapitel genehmigten Antrag zur Friedhofsverlegung ist eine Lageskizze des alten und neuen Friedhofes von einem Herrn Helweg angefügt (Abb. 11). Sie ist allerdings recht grob, wie besonders an der Verzeichnung des Doms und des Klausurbereiches deutlich wird. Die Merkmale der Domnordfront sind jedoch gut auszumachen. Demnach endete der Friedhof tatsächlich am Eulenturm. Längs der Propsteimauer wurde ein breiter Weg belassen. Seine Breite kann mit 6 m geschätzt werden. Wahrscheinlich war er aber nur wenig breiter als 5 m, da die südliche Torwange des Durchgangs unter dem Fürstengang nur 5 m von der ehemaligen Propsteiwand entfernt war.

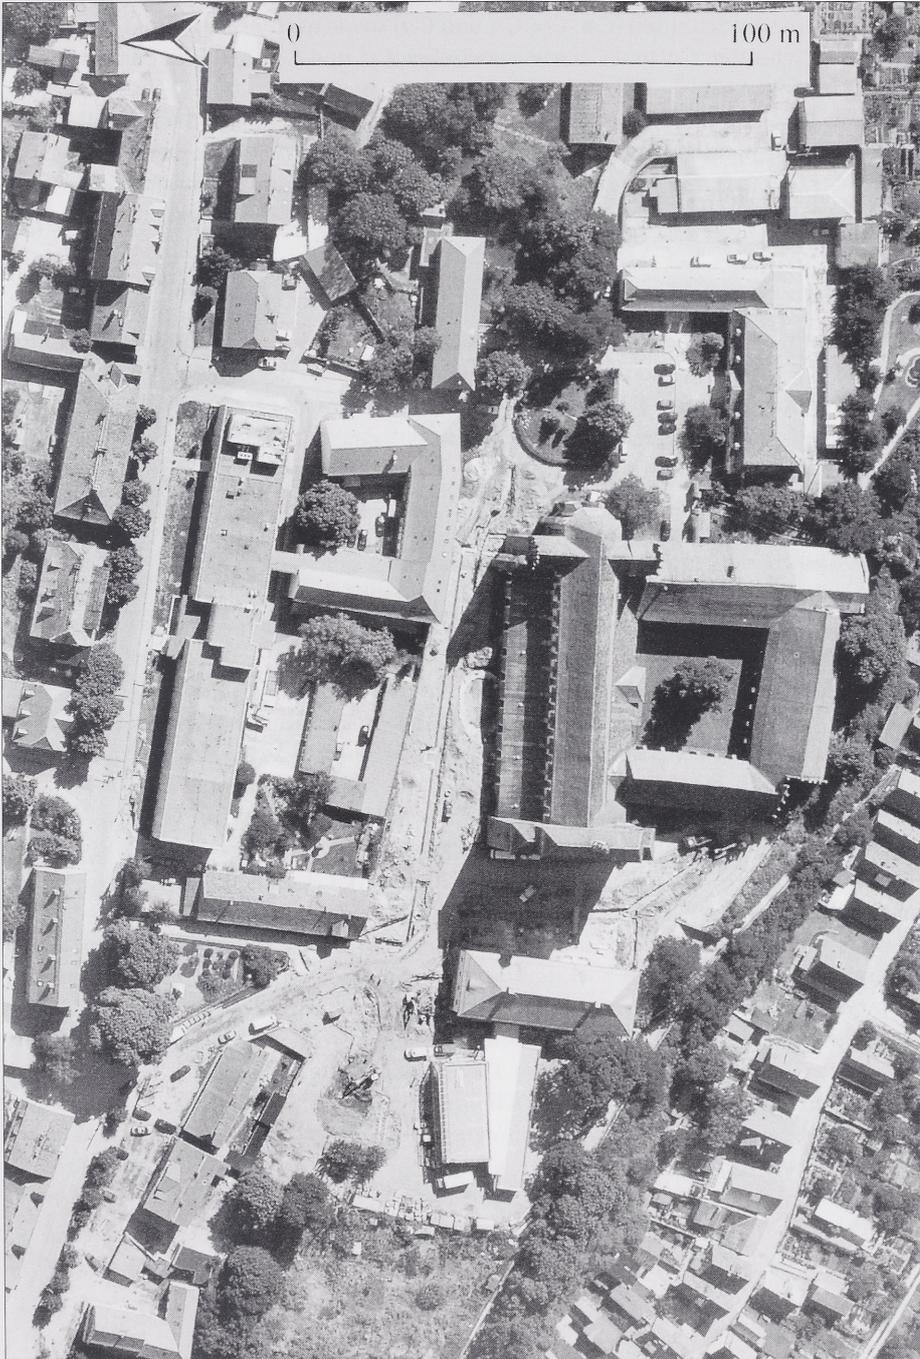
Abb. 2 Havelberg, Ldkr. Stendal. Domumfeld. Luftaufnahme vom 19.7.99 bei laufenden Bauarbeiten und freigelegten Mauerbefunden (Beinhauskapelle und Nordteil des Fürstengangs)

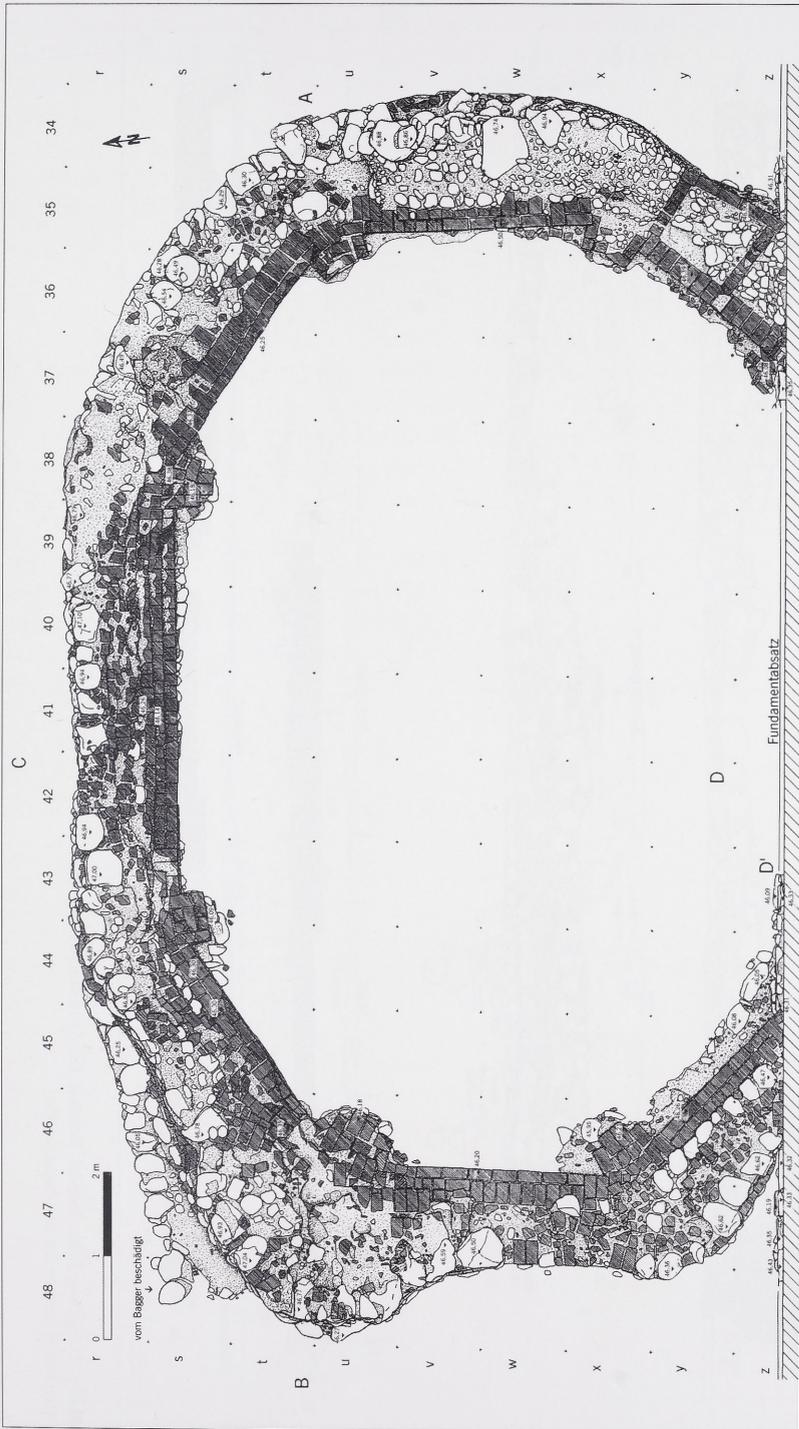
Abb. 3 Havelberg, Ldkr. Stendal, Domhof, Fundament der Beinhauskapelle

rest wurde in vier Schnitten (C-2, C-3, C-5 und C-7) sowie nach Abbau beider Stege (zwischen den Schnitten C-1 und C-2 sowie zwischen C-2 und C-3) bis Ende Mai 1999 vollständig freigelegt (Abb. 3–7).⁹

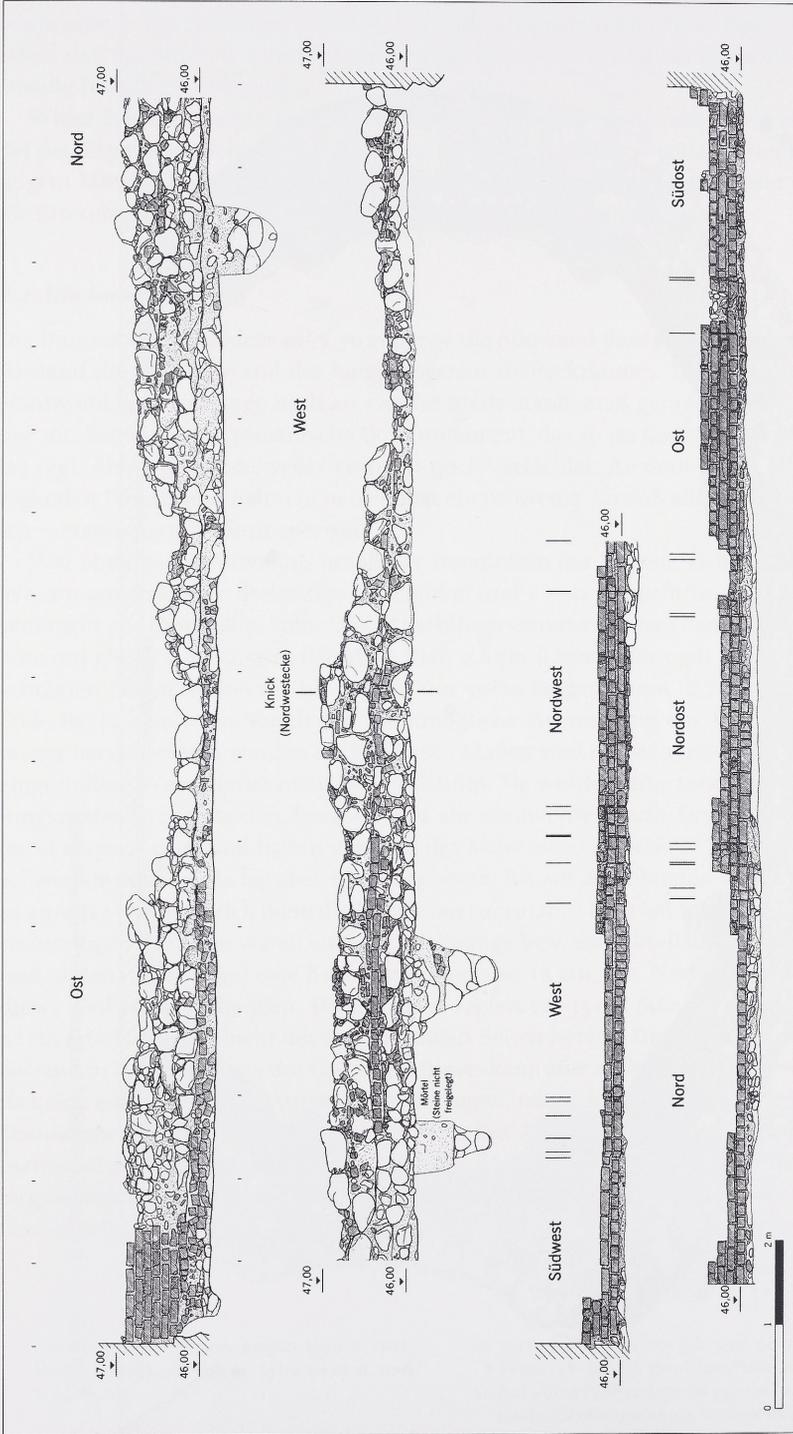
Abb. 4 Havelberg, Ldkr. Stendal, Domhof, Fundamentaussenseite (oben) und Innenwand (unten) der Beinhauskapelle

Von der Kapelleninnenwandung waren im Osten bis zu vier Backsteinlagen erhalten (Abb. 4 unten). Sie ruhte auf in Mörtel verlegten wenigen Feldsteinen und Ziegelbruch. Daraus bestanden auch die noch angetroffenen Fußbodenreste. Die unterste, teilweise vom Fußboden verdeckte Schicht wies eine unterschiedliche Zusammensetzung auf. Vorherrschend waren Binder. An der Westseite und der nordöstlichen Wand waren einige Binder hochkant vermauert. Vereinzelt waren auch Läufer in der untersten Schicht anzutreffen, durchgehend bei der Nordwestwand. An der Nordostwand waren drei Läufer sogar hochkant gestellt, worauf vier hochkant gestellte Binder folgten. Mit der untersten Backsteinlage war man also bemüht, Niveauunterschiede auszugleichen. Auf diese Lage folgten an der Südwest-, West-, Nord-, Ost- und Südostwand Läufer. An der Nordwest-, Nordost- und Südostwand war eine Binderschicht vorhanden. Es konnten aber immer andere Backsteine oder dreiviertellige Steine zum Längenausgleich zwischengeschaltet worden sein. Die dritte Lage bestand an der Nordost- und Südostwand aus Läufern und an der Ostwand aus Bindern. Darauf folgten als vierte Lage an der Ostwand Läufer. Das Mauersystem bestand also aus einem Wechsel von Läufer- und Binderlagen bzw. einem nicht ganz regelmäßigen Blockverband. Diese Mauertechnik ist typisch für das ausgehende Mittelalter.

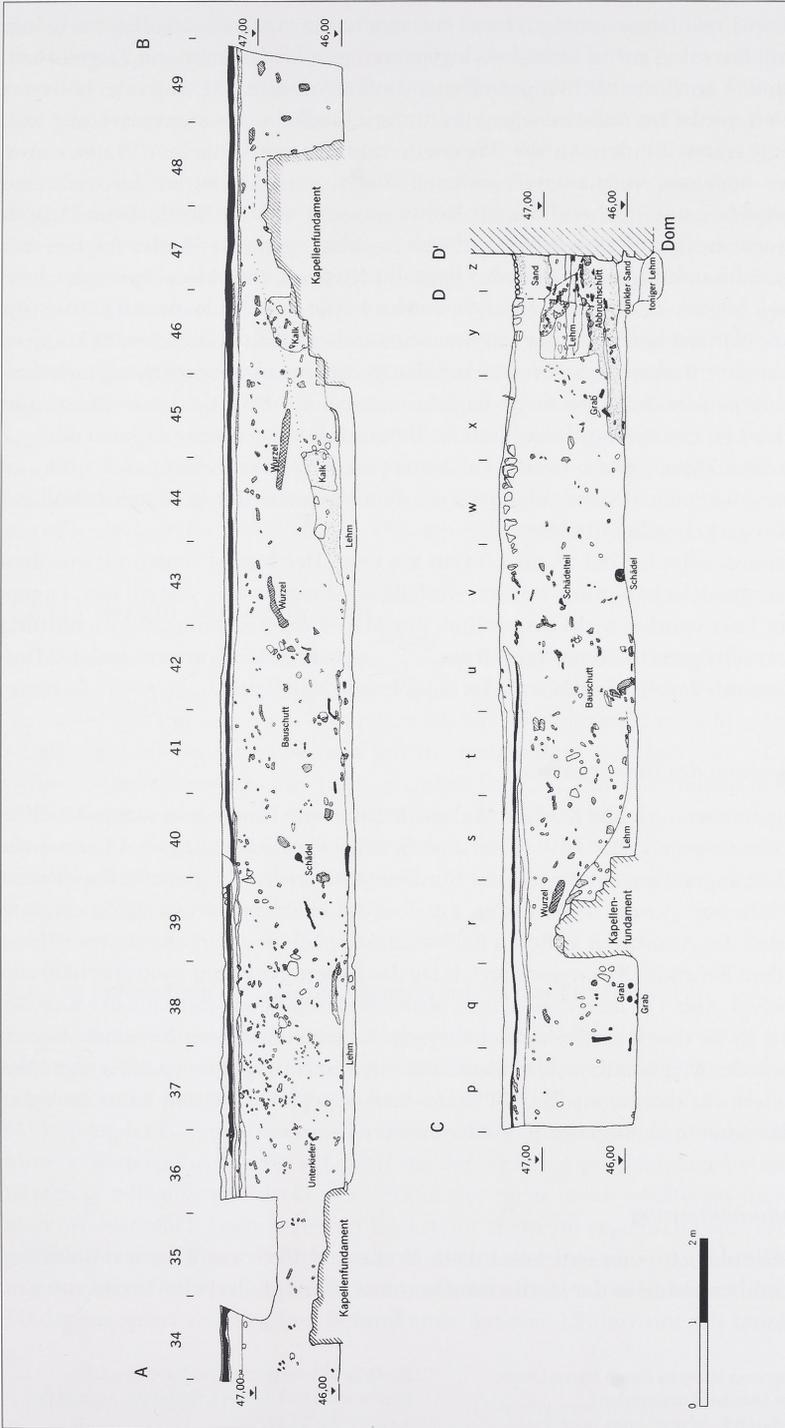
Abb. 5 Havelberg, Ldkr. Stendal, Domhof. Ost-West-Profil (oben) und Nord-Süd-Profil (unten) im Bereich der Beinhauskapelle

Innerhalb des Kapellenfundamentes war direkt auf den Fundamentresten und dem ehemaligen Bodenniveau eine lehmige Abbruchschicht mit viel Mörtel beobachtet worden (Abb. 5). Sie ließ sich allerdings nicht immer feststellen, weil sie wohl in Teilen später abgebaut worden ist. Darüber wurde überall eine mächtige Schicht von Bauschutt angetroffen, die fast bis zur rezenten Platzoberfläche reichte. Außerhalb der Kapelle reichte der Bauschutt, mit Ausnahme des Bereichs unmittelbar am Dom, bis zur Schnittunterkante. Der Bauschutt enthielt relativ viele Dachziegelbruchstücke, aber auch Backsteinbruch. Keramik war darin nur in geringem Maße vorzufinden. Sie machte einen spät zu datierenden Eindruck, am ehesten könnte man sie in das 18. Jh. weisen. Die in den Bau-

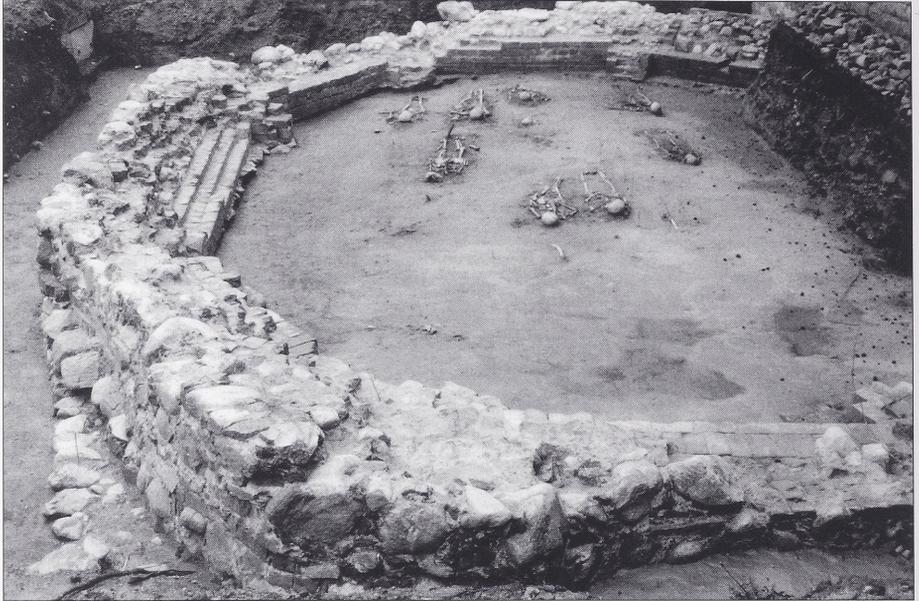
Abb. 6 Havelberg, Ldkr. Stendal. Domhof. Beinhauskapelle. Blick auf das freigelegte Fundament von Westen. In der Osthälfte Planumsniveau mit freigelegten Bestattungen des 17.–18. Jh.

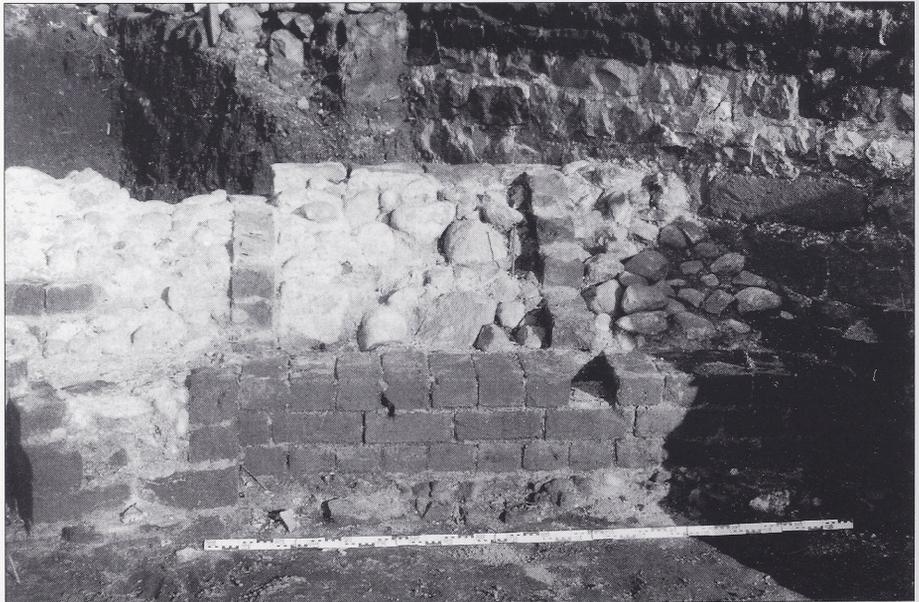
Abb. 7 Havelberg, Ldkr. Stendal. Domhof. Beinhauskapelle. Verfüllter Backsteinschacht an der Südostseite

Im Südosten waren die letzten 1,35–1,40 m der Fundamentaußenseite bis zur Domnordwand auch im oberen Fundamentbereich (ab 46,24 m üNN) mit einer Backsteinmauerung im Läuferverband versehen. Von deren Enden führten radial zwei Mauern zur Innenschale der Kapellenmauer, so daß ein unregelmäßiges Rechteck von ca. 95/100 cm x 75/90 cm umschlossen wurde (Abb. 3, 4 oben links, 7). Der mit Steinen und Mörtel verfüllt angetroffene Schacht muß mit Sicherheit einmal offen gewesen sein. Vielleicht diente er als Sakramentsnische oder Lichtschacht.¹⁵ Bemerkenswerterweise reicht die erhaltene Innenmauer höhenmäßig nur 15 cm über die Unterkante der äußeren Backsteinwand (46,39 m zu 46,26 m üNN).

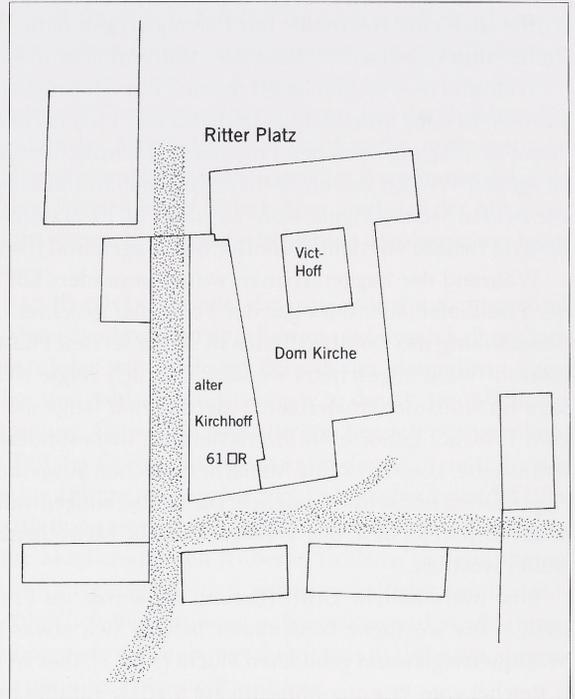
Abb. 11 Havelberg, Ldkr. Stendal.
Domumfeld. Umzeichnung des
Friedhofsplans von 1788

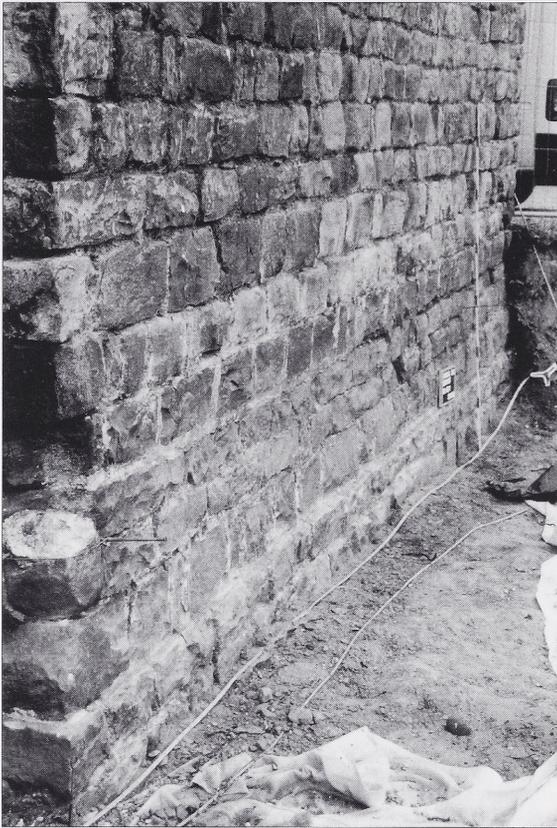
Abb. 12 Havelberg, Ldkr. Stendal.
Dom. Unterer Wandbereich mit oberem
Fundamentabsatz der Nordwand des
Querriegels

Vom Westquerriegel wurden die ganze 6,30 m breite Nordseite, die 1,30 m lange Nordostseite und ungefähr die nördlichsten 1,75 m der Westseite ungefähr bis 1,10 m unter der Erdoberfläche freigebagert (Abb. 12, 13 unten). Vom zur Erbauungszeit obertägigen Mauerwerk wurden so vier unterschiedliche, ca. 15–25 cm hohe Lagen von Grauwackewerksteinen freigelegt. Einen hervorgehobenen Eckverband gab es nicht. Die Ecksteine waren teilweise beschädigt. Eine beim Abbagern abgeplatze Ecke im Nordosten war schon vorher gespalten; an der Bruchkante fand sich Wurzelwerk. Die Steine waren gemörtelt. Auswickelungen waren selten und wiesen keine Ziegel- oder Backsteinbruchstücke auf. Ca. 70 cm unter dem ehemaligen Pflasterniveau (das neuerstellte ist hier etwas niedriger) wurde in einer Höhe von 46,54 m üNN ein 2–4,5 cm vorragender Fundamentabsatz angetroffen. Darunter wurden noch zwei Werksteinlagen unvollständig erfaßt, die ebenfalls vermörtelt waren. Bei der Aufstockung des Westquerriegels im Jahre 1907 war dieses Fundament bereits vollständig freigelegt worden. Den Zeichnungen C. Plathners zufolge müßte auf die ca. 40 cm messenden beiden Fundamentsteinlagen ein weiterer Fundamentabsatz gefolgt sein. Nach weiteren gut 40 cm war dann die alte Fundamentunterkante erreicht, die so bei 45,70 m üNN gelegen haben müßte. Nach Plathner bestanden die Fundamente »durchweg aus den gleichen Sandsteinbruchsteinen wie die Obermauern, mit wenigen Feldsteinen dazwischen, waren aber fast nirgends in Mörtel gemauert; die Steine waren vielmehr ohne geregelten Verband in die Erde gelegt, die Fugen teils mit Mutterboden, teils mit Lehm, nur stellenweise mit sehr lehmigem Kalkmörtel gefüllt. Beim Unterfahren mußten diese Grundmauern zum größten Teil beseitigt werden, sie wurden durch neues, ganz allmählich abgetrepptes Ziegelmauerwerk in Zementmörtel ersetzt, wobei so viel Bruchsteine gewonnen wurden, daß für die Ausbesserung des oberen Mauerwerks keine neuen Steine beschafft zu werden brauchten«²⁹. Plathners Beschreibung dürfte sich auf die Partie nach dem zweiten Fundamentabsatz beziehen.

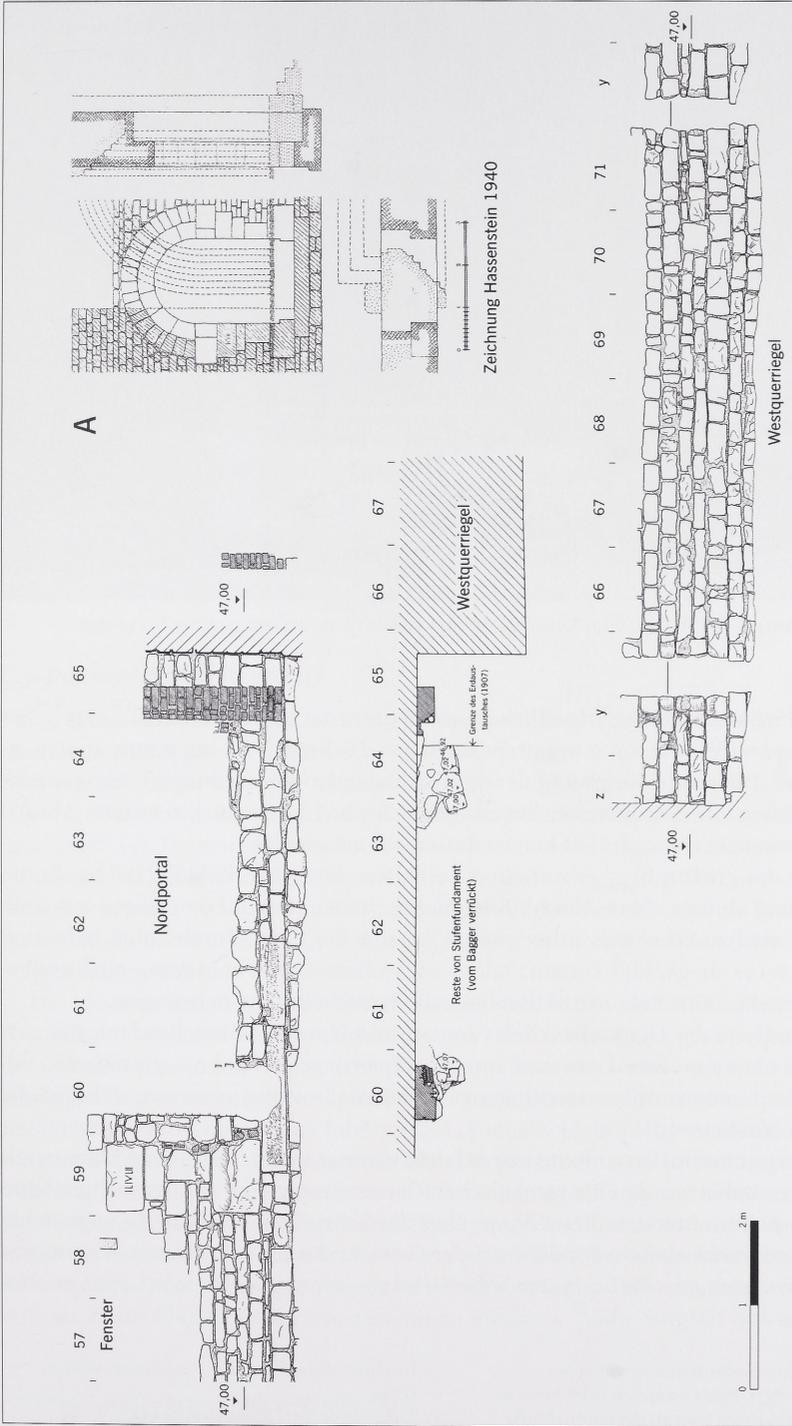
Abb. 13 Havelberg, Ldkr. Stendal, Dommordwand, Westteil mit Westquertiegel und Nordportal (A: Zeichnung des romanischen Nordportals von K. F. Hassenstein)

der Nordseite freigebagert (Abb. 13, 18). Ihre Breite betrug exakt jeweils 1 m (also 3 Fuß), das Fundament war an den Seiten ca. 20 cm breiter. Die Länge der Pfeiler konnte allerdings nicht mehr festgestellt werden, da kein ursprünglicher Abschluß mehr vorhanden war, sie betrug aber mindestens 80 cm. Dieses Maß hat Hassenstein auch bei dem Pfeilerfundament an der Südseite eingetragen. Soweit die spärlichen Reste eine Beurteilung erlauben, scheinen die Pfeiler nicht besonders sorgfältig aufgemauert worden zu sein. Neben Grauwackebruchsteinen unterschiedlicher Form wurde auch Backsteinbruch als Baumaterial verwendet. Die Strebepfeiler sind sicher in die Umbauphase von 1279–1330 zu weisen. Je nach Datierung der drei östlichen Seitenschiffjoche sind sie im Verbund mit der neuen Aufmauerung erstellt oder in bestehendes Mauerwerk nachträglich eingebunden worden. Unklar bleibt, ob die Pfeiler je fertiggestellt worden sind. Auch über den Gewölben des Nordschiffs gibt es in ihrer Höhe Verstärkungsrippen, die sicherlich

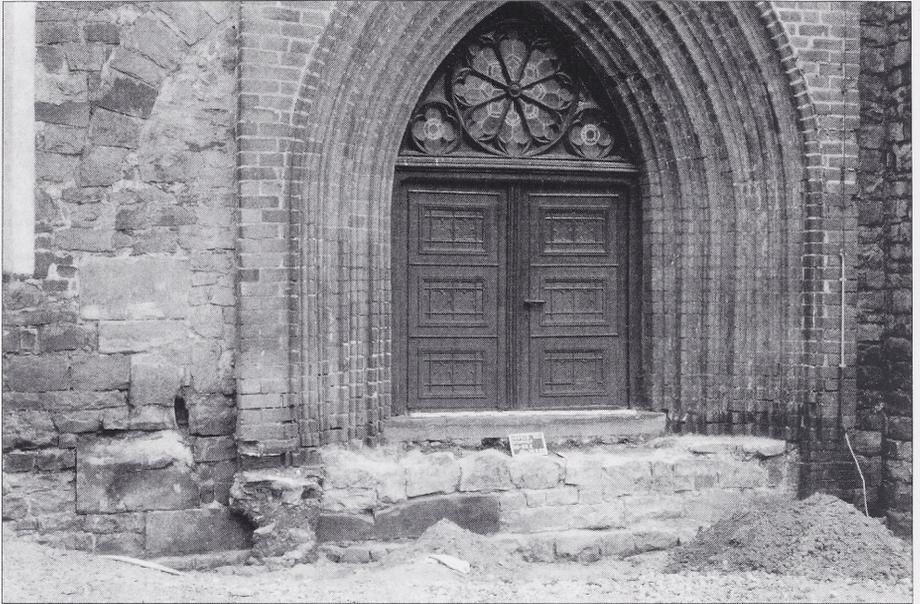
Abb. 14 Havelberg, Ldkr. Stendal. Dom. Gotisches Nordportal mit Teilen des romanischen Vorgängerportals (links)

Der romanische Vorgänger des Nordportals ist an der Ostseite noch teilweise erhalten (Abb. 14). Ihm ist bereits Hassenstein in den 1930er Jahren nachgegangen und hat nach einer Zeichnung (Abb. 13A) in diesem Bereich bis zu 1,20m unter der Erdoberfläche gegraben. Dabei glaubte er, eine 280cm lange und 35cm hohe monolithische Türschwelle feststellen zu können. In Wirklichkeit maß die Schwelle 274 cm x 30,5 cm und bestand aus zwei 173 bzw. 100,5cm langen Blöcken. Mit Ausnahme der Randbereiche (Randschlag) wiesen sie eine feine Schraffur auf. Ihre Oberkante war besonders im Bereich der Nahtstelle beider Blöcke abgearbeitet. Das Schwellenniveau lag ziemlich genau bei 46,80m üNN.

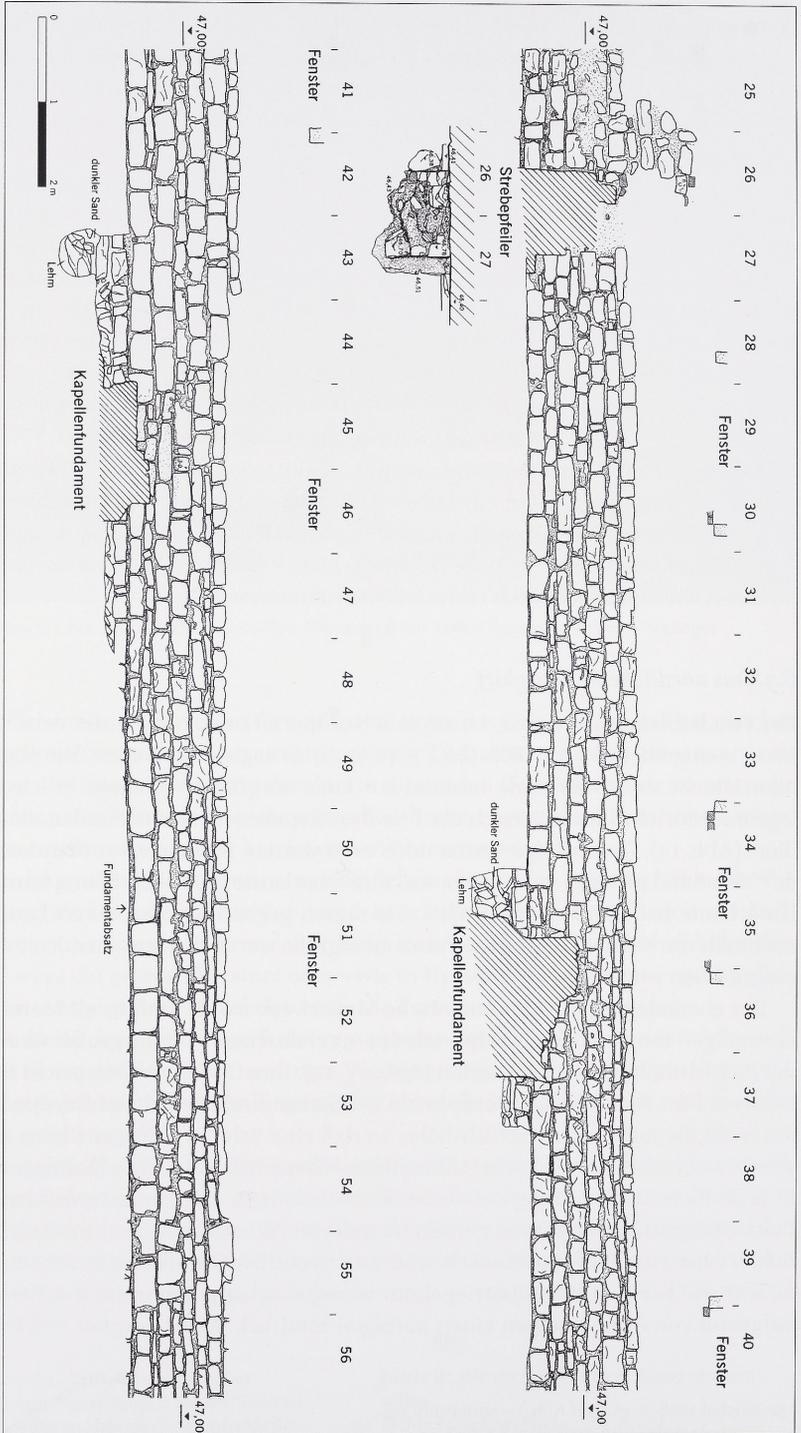
Abb. 15 Havelberg, Ldkr. Stendal: Domnordwand, Mittelteil

Wie oben bereits erwähnt, besaß der Innenraum der Kapelle zwei nach Osten und Westen ausgerichtete dreiseitige Abschlüsse und einen trapezförmigen Mittelteil. Die senkrecht zur Dommauer stehenden Abschlüsse waren zwischen den Wandpfeilern annähernd gleich lang: 2,58 m (Westen) bzw. 2,65 m (Osten). Dies gilt auch für die abgechrägten Seiten, wobei die im Norden um 50 cm länger waren (2,75 m) als die an der Südseite (2,25 m), was durch die größtmögliche Ausnutzung der bestehenden Dommauer hervorgerufen worden ist. Bei diesen Maßen sind die sechs in den Mauerwinkeln eingestellten Wandpfeiler nicht berücksichtigt. Sie wurden in unterschiedlichem Erhaltungszustand vorgefunden, besaßen aber alle einmal die gleiche Grundform. Sie waren leicht trapezförmig und hatten vorne in der Mitte eine rechteckige Vorlage. Ihre Breite schwankte etwas¹⁰, sie lag aber meist bei 70 cm. Bis auf den ohnehin schmalsten Pfeiler in 43–44s verengten sich dann die Pfeiler um ca. 10 cm.¹¹ Die zum Innenraum weisenden rechteckigen Vorlagen waren eine Backsteinlänge bzw. zwei -breiten, also ca. 30 cm breit und ragten in der Regel eine Backsteinbreite, also 14 cm, vor. Nur bei drei Pfeilern war dieser Teil noch vorhanden. Diese Pfeiler ragten ca. 45 cm (46x), 48 cm (38–39s) und 62 cm (46u) aus der Flucht der angrenzenden Seiten hervor. Die Funktion dieser Pfeiler bestand in dem Abfangen des Gewölbes. Dieses kann aber nicht eingebracht worden sein, da keine entsprechenden Auffangvorrichtungen, nämlich Pfeiler oder Konsolen, an der Domnordwand festgestellt werden konnten. Die Anbringung beider Konstruktionselemente hätte ein Aufbrechen des romanischen Mauerwerks erfordert, um einen Verbund zu gewährleisten. Diesbezügliche Verletzungen des Mauerwerkes waren aber nicht zu beobachten (vgl. Abb. 15).

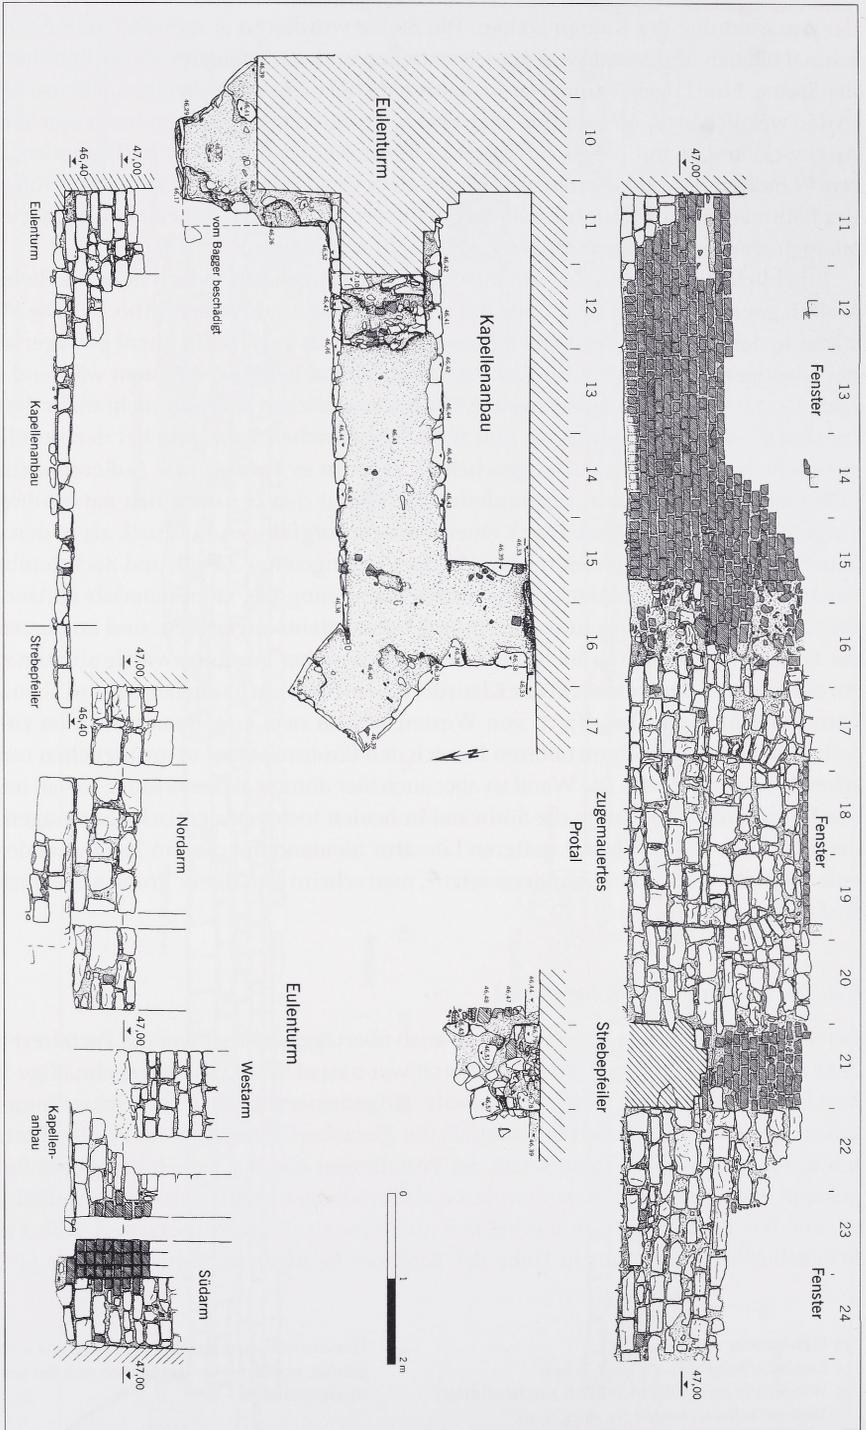
Abb. 16 Havelberg, Ldkr. Stendal, Dommordwand. Ostteil mit Kapellenbau und Eulenturm

Der kreuzförmige Eulenturmunterbau wird immer wieder dem romanischen Kernbau zugerechnet.³⁹ Er besteht zwar wie der romanische Kernbau aus Grauwackebruchsteinen, in der Mauertechnik gibt es aber nicht unerhebliche Abweichungen (Abb. 16 unten, Abb. 24 oben). Er ähnelt dem Mauerwerk in den oben behandelten zweit- und drittöstlichsten Jochen des Nordschiffs. Die Steine sind weniger gleichmäßig als die der romanischen Nordschiffmauer verlegt. Die Fugen sind deutlich breiter, kleine Gesteinssplitter dienten zur Auszwickelung. Auch hier ist an eine Zweitverwendung von Baumaterial zu denken. Bei den Feldsteinkirchen läßt sich während des Mittelalters jedoch ebenfalls eine nachlassende Sorgfalt beim Mauern beobachten. Das Mauerwerk vom Eulenturm findet im Turmuntergeschoß von St. Jakobi von Perleberg, Ldkr. Westprignitz (um 1230), und der Stadtkirche von Freyenstein, Ldkr. Ostprignitz–Ruppin (kurz nach 1287), am ehesten eine Analogie.⁴⁰

Der nördliche Arm des Eulenturmes wies eine bis zu 1 m hervorragende Fundamentplatte mit schräg verlaufender Ostseite auf (Abb. 16, 19). Sie war ebenfalls schon 1939 freigelegt worden. Hassenstein schilderte sie als »0,95 m starke, aus Bruchsteinen geschichtete Platte, die in ihrem oberen Drittel mit Kalkmörtel vermauert, unten nur mit Sand verfüllt« war⁴². Beim Freibaggern wurde leider die Nordwestecke beschädigt. Es konnten zudem nur die oberen 50 cm freigelegt und die verkürzte Nordseite zeichnerisch festgehalten werden. Die Oberkante lag hier bei 46,30 m üNN, die Unterkante des Mörtels und der Beginn des Sandes zwischen den Steinen bei wenig oberhalb von 45,90 m üNN. Zwischen den Steinen waren auch Backsteinbruchstücke vorhanden.

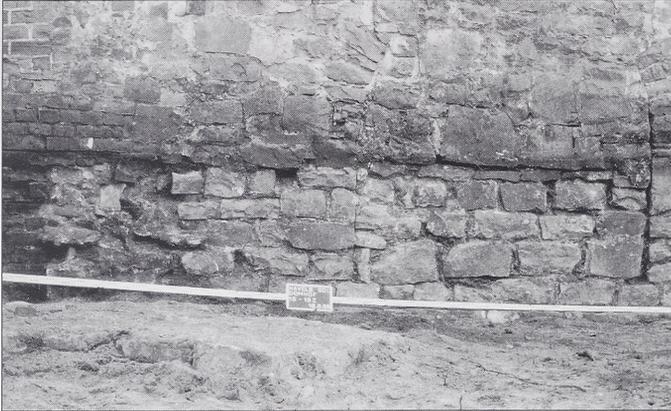
Abb. 17 Havelberg, Ldkr. Stendal. Dom. Vermauertes Portal in der Seitenschiffnordwand unter dem zweiten Fenster von Osten; vorne links Fundament des Kapellenanbaus

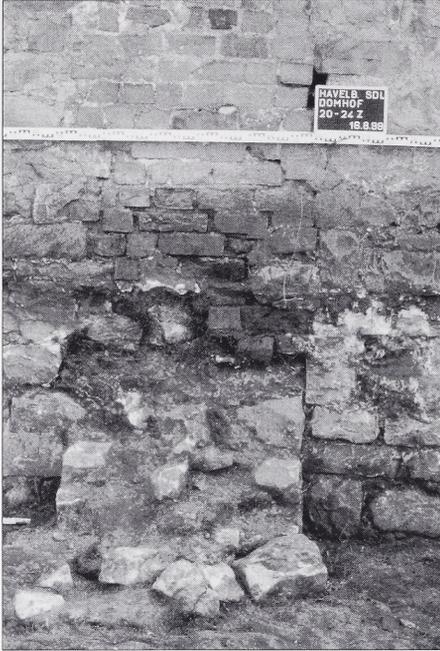
Abb. 18 Havelberg, Ldkr. Stendal. Dom. Strebebfeilerrest an der Seitenschiffnordwand zwischen dem zweiten und dritten Fenster von Osten

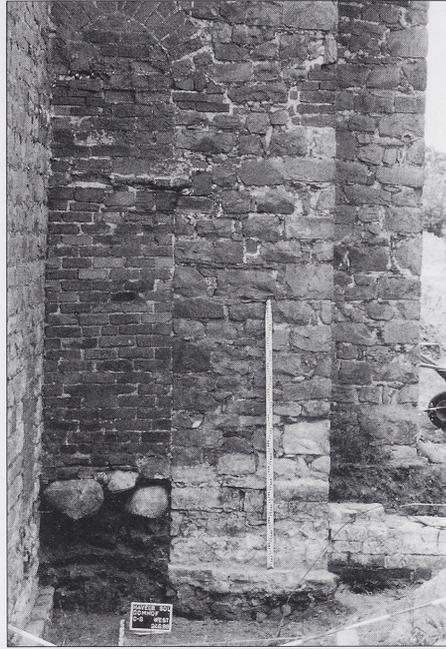
Abb. 20 Havelberg, Ldkr. Stendal. Dom. Winkel zwischen nördlicher Chorseitenkapelle und Eulenturm. Eulenturmunterbau mit zugemauerter Nische; Ansicht von Osten

Das Fundament des Eulenturmes, das an der Ostseite sondiert wurde (Abb. 20–21, 24 oben), wies ebenfalls nicht das gleiche Maß an Sorgfalt wie das des romanischen Nordschiffs oder der benachbarten nördlichen Chorseitenkapelle auf. Es war im oberen Bereich unregelmäßiger, mit vielen Gesteinsbruchstücken (darunter solche von Brand gerötete) durchsetzt und enthielt an der Außenseite viel Mörtel. Der Fundamentabsatz lag bei 46,38–46,46 m üNN, also bis zu 10 cm höher als der Fundamentabsatz am Ostende des nördlichen Seitenschiffes und 10–20 cm über dem Niveau des Fundamentsockels der nördlichen Chorseitenkapelle. Er ragte 12–16 cm hervor. Nach den oberen, mit Mörtel durchsetzten 40 cm folgten noch mindestens 60–70 cm aufgeschichtete große Steine mit

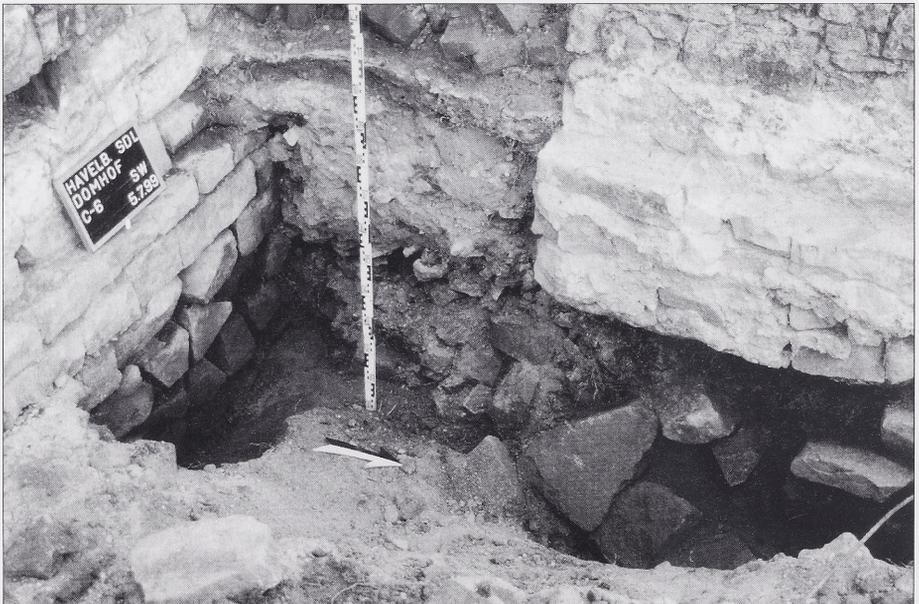
Abb. 21 Havelberg, Ldkr. Stendal. Dom. Winkel zwischen nördlicher Chorseitenkapelle und Eulenturm. Fundamentsondierung an der romanischen Chorseitenkapelle (links) und des gotischen Eulenturms (rechts)

Der Fundamentabsatz lag nur ca. 0,75 m unter der Erdoberfläche bei 46,31 m üNN und ragte 8–12 cm hervor. Der oberste, bis zu 25 cm dicke Fundamentbereich bestand aus zwei Lagen besonders flacher und langer Grauwackesteine, die sorgfältig verlegt worden sind. Richtig gemörtelt war nur die obere Lage, die untere war teilweise nur in dunklem Sand gebettet. Darunter folgten nochmals drei Lagen von regelmäßig geschichteten, kantigen Grauwackesteinen, die ebenfalls nur in dunklem Sand verlegt worden waren. Die Fundamentunterkante lag 70–80 cm unterhalb des Fundamentabsatzes bei 45,40–45,50 m üNN (Abb. 21).

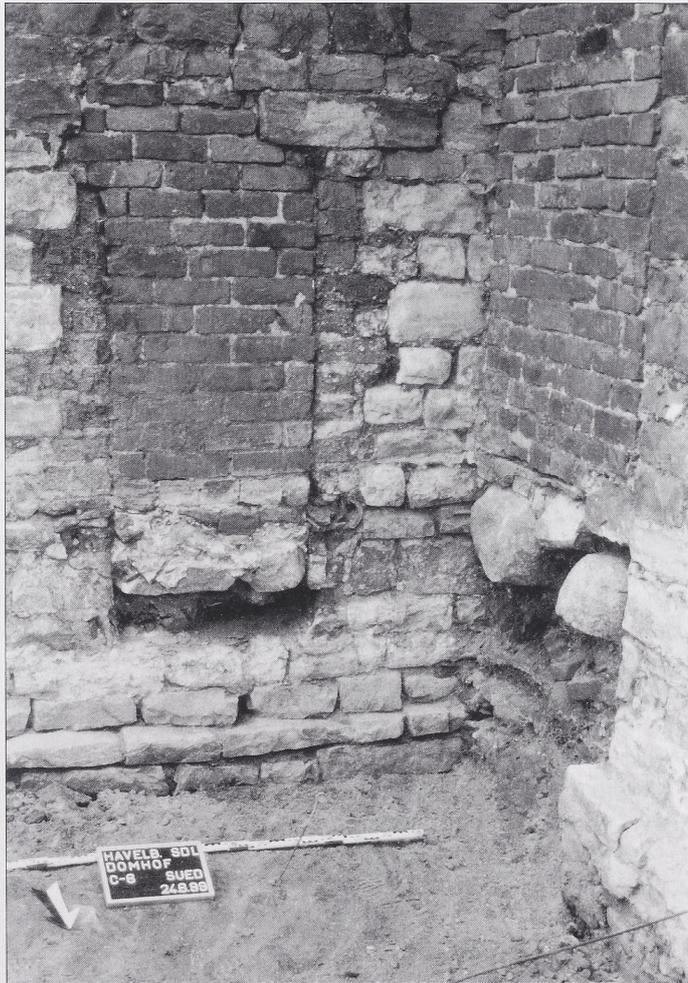
Abb. 22 Havelberg, Ldkr. Stendal. Dom. Winkel zwischen nördlicher Chorseitenkapelle und Eulenturm. Blick auf den zugemauerten Zugang des Untergeschosses des Fürstenganges

Die Grauwackequader der östlich des Eulenturmes gelegenen Nordwand der nördlichen Chorseitenkapelle (Abb. 21–22, 24 oben links) weisen nur Schichthöhen von 8 bis 18 cm auf, die Steine sind damit deutlich flacher als die der romanischen Seitenschiffnordwand (Schichthöhen 10–30 cm) oder des Westquerriegels (Schichthöhen 15–25 cm). Im Gegensatz zu letzterem ist hier ein Eckverband ausgeprägt, an dem meist jeweils zwei Steinlagen anstoßen. Die Zwischenräume zwischen den Steinen sind etwas größer als bei dem übrigen romanischen Mauerwerk. Auch hier wurde der Mörtel glatt verstrichen, ohne Fugenritzungen.

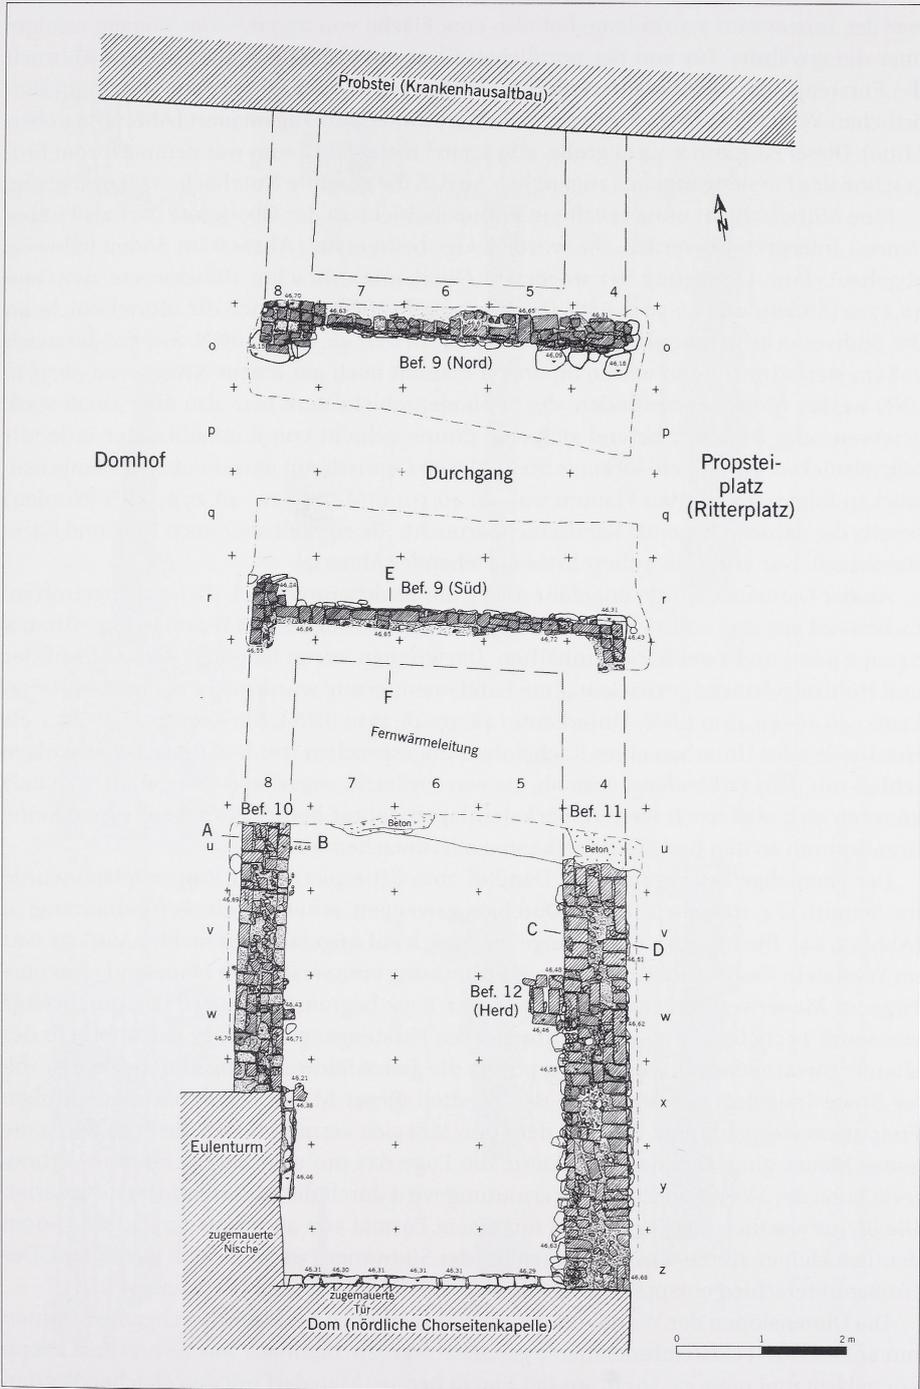
Abb. 23 Havelberg, Ldkr. Stendal. Domhof. Mauerbefunde des Fürstengangs

Der ehemalige Durchgang vom Domhof zum Ritterplatz (jetzt Propsteiplatz) wurde im Schnitt C-4 freigelegt. Beide Durchgangswangen erhielten die Befundnummer 9 (Abb. 23, 24). Die Länge der Südwanne belief sich auf ungefähr 4,42 m. Eine Vorlage war im Westen in Resten erhalten. In 72 cm Entfernung vom westlichen Mauerende war eine Fuge im Mauerwerk erkennbar. Der von der Fuge begrenzte Westteil des Durchgangs war somit 15 cm breiter als die Westmauer des Fürstengangs. Im Zuge des Abbruchs des alten Fernwärmekanal wurde am 13.07.99 die ganze Südwanne des Durchgangs in voller Breite freigelegt. Leider wurde der Westteil dieser Mauer sofort nach dem groben Freiputzen weggebaggert. Anhand der Fotos läßt sich vermuten, daß die Fuge durch die ganze Mauer ging. Demnach markierte die Fuge das um eine Backsteinbreite verbreiterte Ende der Westmauer. Diese Vermutung wird durch die Backsteinformate erhärtet. Die Steine westlich der Fuge waren mit einem Format von 26–27 cm x 13 cm x 8,5–9 cm deutlich kleiner als die übrigen Backsteine der Südwanne (30 cm x 14 cm x gut 9 cm). Der Größenunterschied entspricht ungefähr dem zwischen Ost- und Westmauer.

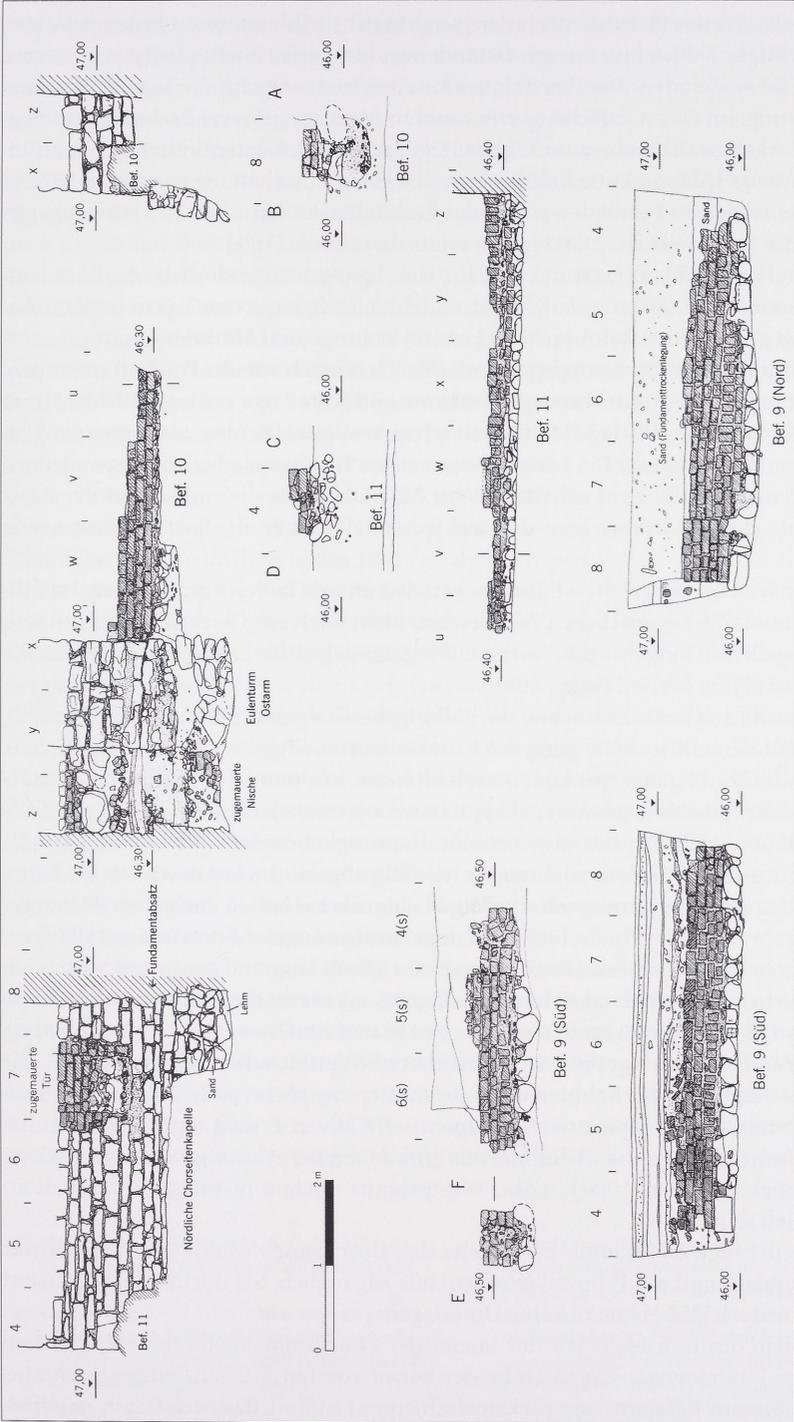
Abb. 24 Havelberg, Ldkr. Stendal, Dombhof, Mauerunterteile der nördlichen Chorseitenkapelle, des Eulenturm-Ostarms sowie des Fürstengangs (Befunde 9-11)

Die südliche Torwange ruhte nach der Innenansicht (Abb. 24 unten links) auf einer Schicht mächtiger Feldsteine, nur am Ostende war ein großer Steinquader (ca. 42 cm x 38 cm x 20 cm) vorhanden. Darüber folgte eine Ausgleichsschicht, die in der Mitte aus einer Rollierung, im Osten jedoch aus einer und im Westen aus zwei Backsteinlagen bestand. Der Backsteinverband war unregelmäßig. Auf dem dokumentierten Teil der Südseite dieser Mauer (Abb. 24 Mitte links) ließen sich keine Abweichungen von dem Befund der Nordseite erkennen. Deutlich war hier das Einbinden der Ostmauer des Fürstengangs (Bef. 11; an der Innenseite des Durchgangs zeigte diese keine Fuge).

Nach dem Profil (Abb. 24) war die südliche Durchgangswange ähnlich wie die beiden Längsmauern des Fürstengangs aufgebaut. Es handelte sich um eine 65 cm breite Schalenmauer mit großen Backsteinbruchstücken sowie -bruch und Mörtel im Kern.
