Sichtbares und Unsichtbares. Zum Stellenwert naturwissenschaftlicher Analysemethoden in der Erforschung von frühmittelalterlichen Wandmalereien

Die karolingischen Wandmalereien der Klosterkirche St. Johann in Müstair, im Schweizer Kanton Graubünden, sind ein bedeutendes Zeugnis frühmittelalterlicher Malkunst. Die über 1200 Jahre alten Malereien haben mindestens drei Brände und zahlreiche Beschädigungen überstanden. Die Wandoberflächen wurden aufgehackt, um als Haftgrund für jüngere Freskomalereien zu dienen, die Kirchenwände ausgebrochen, um neue Türen und Fenster zu schaffen, Ende des 15. Jahrhunderts wurde ein gotisches Kreuzrippengewölbe in den Mauern verankert, und zuletzt wurde in den 1940er und 1950er Jahren eine invasive Restaurierung vorgenommen.

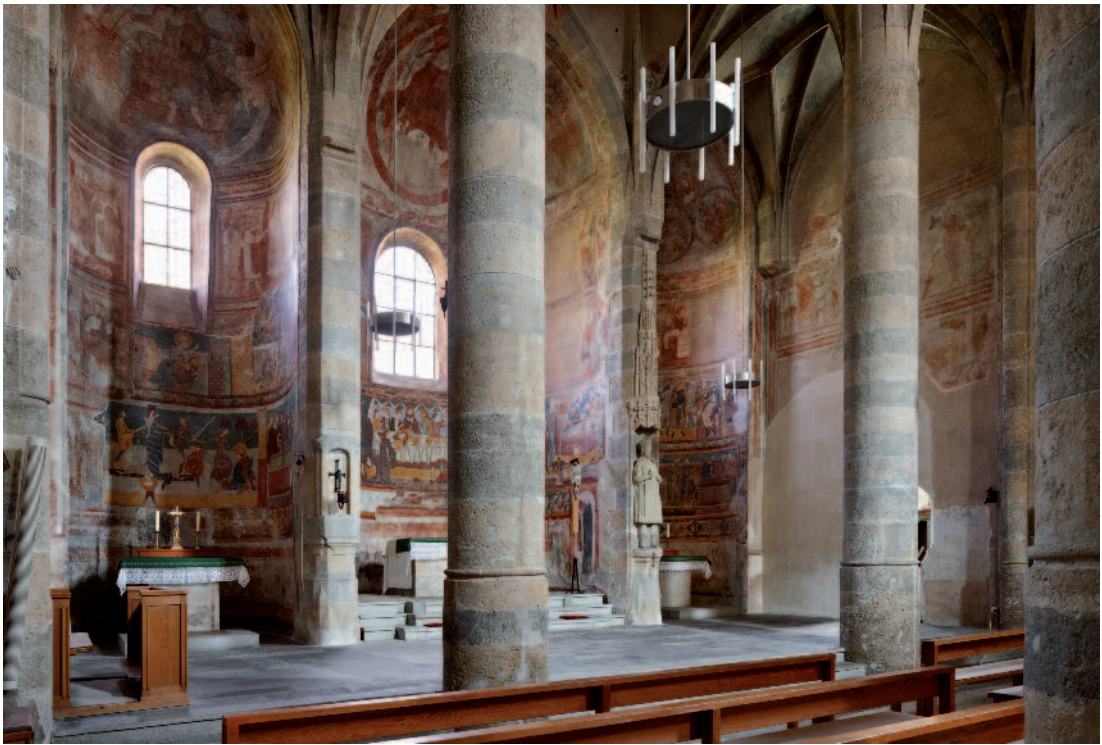
Abb.1 Innenansicht der Klosterkirche von Müstair in Richtung Südosten. Erkennbar sind die karolingischen und romanischen Malereien in den Apsiden sowie das 1492 errichtete gotische Gewölbe (Foto: Ralf Feiner)

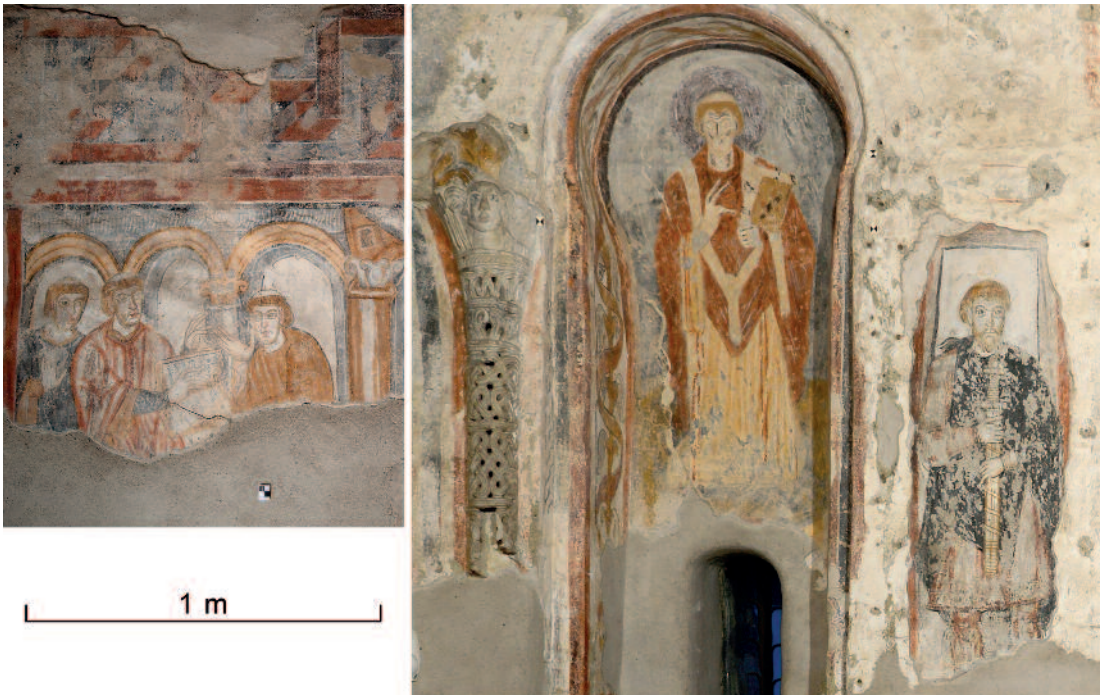
Abb. 2 Wandmalereien der Kirche von St. Benedikt in Mals. Links: Ausschnitt Nordwand, östlicher Bereich. Rechts: Nord-ecke Ostwand, mit Nischenmalerei und weltlichem „Stifterbild“ (Foto: Luca Villa)

schen den Nischen (sog. Stifterbilder) zu definieren und zueinander in Bezug zu setzen (Abb. 2). Bereits unmittelbar nach der Freilegung der Malereien wurde die These aufgestellt, dass die Stifterbilder an der Ost- und die Malereien an der Nordwand zusammengehören, während die Malereien in den Nischen und der Engelsfries am oberen Abschluss der Ostwand von einem anderen Maler ausgeführt worden seien (Garber 1915). Eine Analyse der verschiedenen Interpretationen zu den Fresken von Mals hat Silvia Spada Pintarelli vorgenommen (Spada Pintarelli 1983, 22–26). Emmenegger und Helmut Stampfer hoben die Verwandtschaft zwischen den Stifterbildern und den Malereien der Nordwand hervor (Emmenegger/Stampfer 1990). In jüngerer Zeit wurde die Identifikation eines „Meisters der Nischen“ und eines „Meisters der Porträts“ von Elisabeth Ruber (1992) wiederaufgenommen.

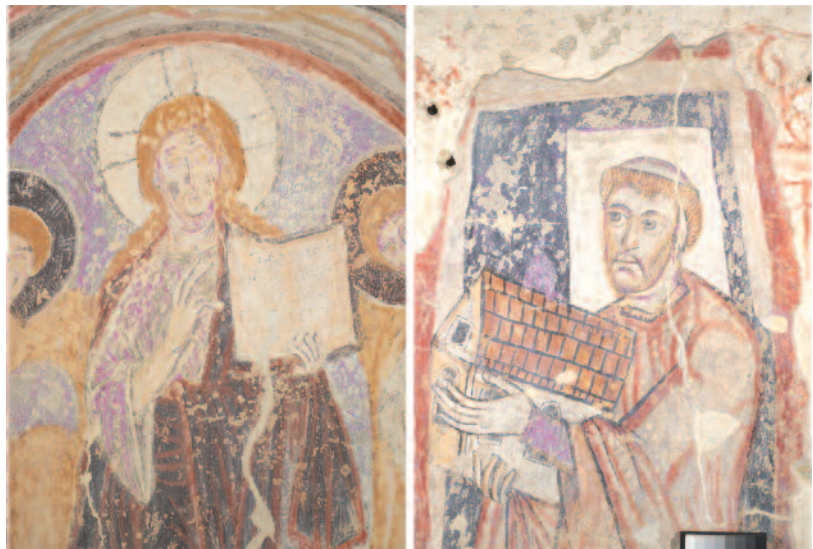
Abb. 4 Kirche St. Benedikt, Mals. Christusfigur in der mittleren Nische (links) und geistliches „Stifterbild“ (rechts) mit darübergelegten Infrarot-Fluoreszenzen (magentafarbige Punkte), die auf die Präsenz von Ägyptisch Blau hinweisen (Foto: Annette T. Keller, artIMAGING)

In St. Benedikt ist auf allen Wandoberflächen und Darstellungen Mennige zur Anwendung gekommen, sowohl, um Teile der Gesichter und Gewänder hervorzuheben, als auch, um Rahmen und Mäander zu beleben. Meistens ist dieses Pigment heute verschwärzt oder gebleicht. Beachtenswert ist die Verwendung von Ägyptisch Blau nicht nur für blaue Hintergründe, sondern auch für die Schattierung der Figuren, Gewänder und Ornamente auf den Stifterbildern und in den Nischen der Ostwand, während dieses Pigment auf der Nordwand nicht nachgewiesen werden konnte. Ein weiteres Element, das die Stifterbilder in die Nähe der Nischenbemalung rückt, ist die Verwendung des Pigments *lapislazuli*, das in einigen Bereichen zusammen mit Ägyptisch-Blau aufgetragen worden ist (Abb. 4–5). Überraschend war auch der Nachweis von Arsen im Bereich der Nimben der Stifterbilder und der Christusfigur in der zentralen Nische, was auf die Verwendung von Auripigment hinweist. Alle genannten Pigmente haben gemeinsam, dass sie leuchtende Farben ergeben. Somit müssen auch die Fresken von St. Benedikt einst eine bedeutend größere Leuchtkraft besessen haben.

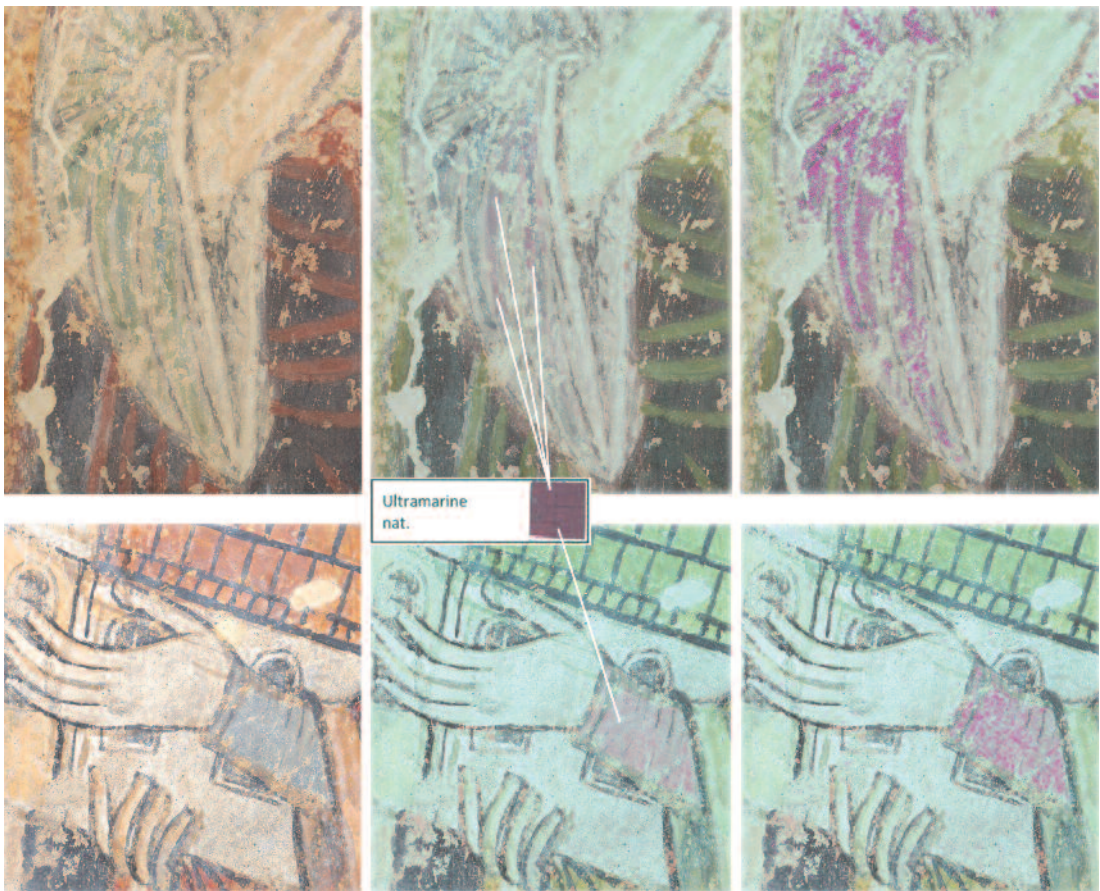
Abb. 5 Kirche St. Benedikt, Mals. Multispektralaufnahmen. Obere Reihe: Detail des rechten Ärmels der Christusfigur in der zentralen Nische. Untere Reihe: Detail des Ärmels des geistlichen „Stifterbildes“. Jeweils von links nach rechts: Sichtbares Licht, IR-Falschfarbenbild, IR-Falschfarbenbild mit darübergelegten Infrarot-Fluoreszenzen (magentafarbige Punkte). In der Mitte Referenz für Ultramarinblau (chsopensource.org), die weißen Linien zeigen die mit der Referenz besonders deutlich übereinstimmenden Bereiche. Die Aufnahmen weisen auf die Präsenz von Ultramarin Blau in den Bereichen hin, in denen auch Ägyptisch Blau nachweisbar ist. (Foto: Annette T. Keller, artIMAGING)
