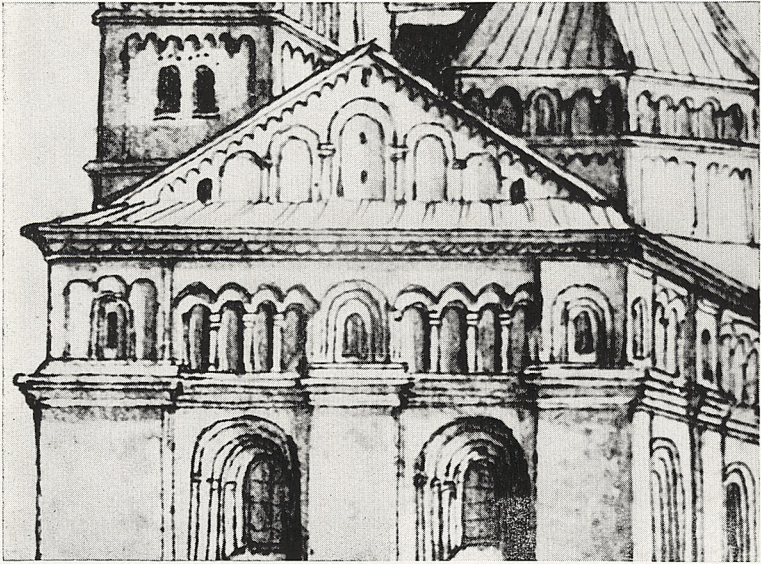
*Abb. 1 a Speyer, Dom. Giebel des Nordquerarms, Ausschnitt aus der Zeichnung in der Albertina zu Wien*

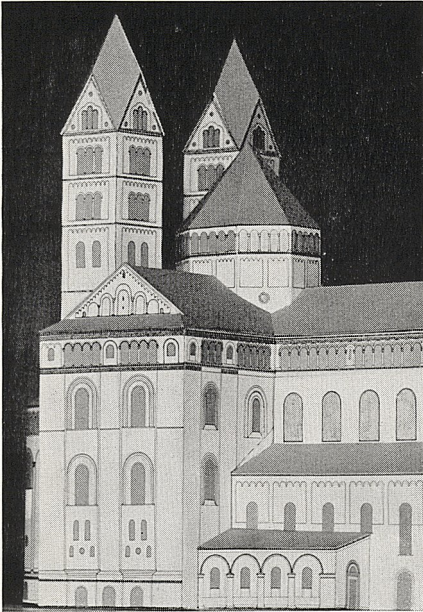
*Abb. 1 b Speyer, Dom. Ansicht von Nordosten mit Dächern und Giebeln, rekonstruiert (Modell)*

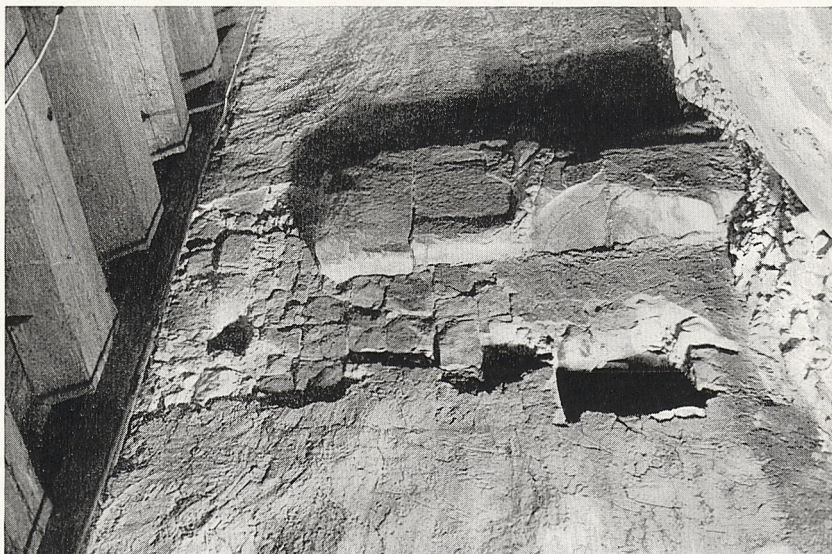
Abb. 4 b Speyer, Dom. Drempeinauer des romanischen Mittelschiffs mit Quadvorlage und späterer Aufhöhung. (Unten das Mittelschiffgewölbe, oben der barocke Dachstuhl)
