Abb. 1 Maastricht (NL), St. Servatiuskirche, Bleiernes Grabkreuz des Propstes Humbert († 1086) nach der Konservierung durch P. Rossel (Gemeente Maastricht)

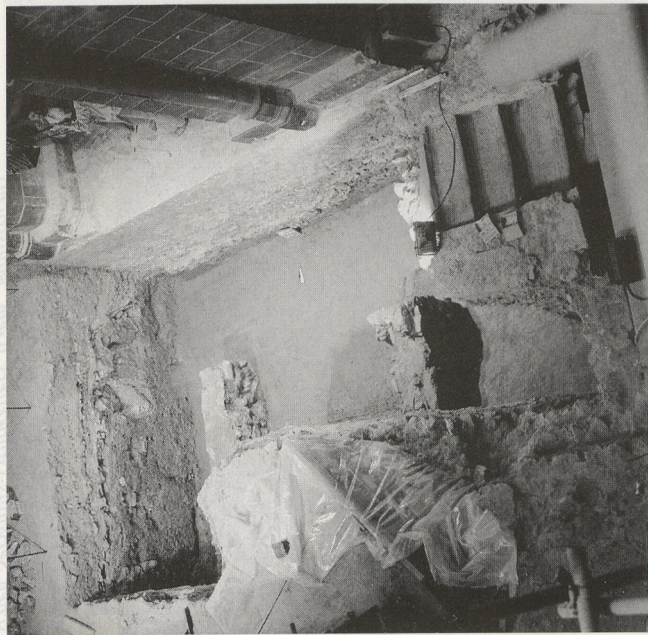
Abb. 3a Maastricht, St. Servatiuskirche, Grabungssituation der Nordseite des spätantiken Grabbaues I; links der Grabkeller des 11. Jh. (Gem. Maastricht)

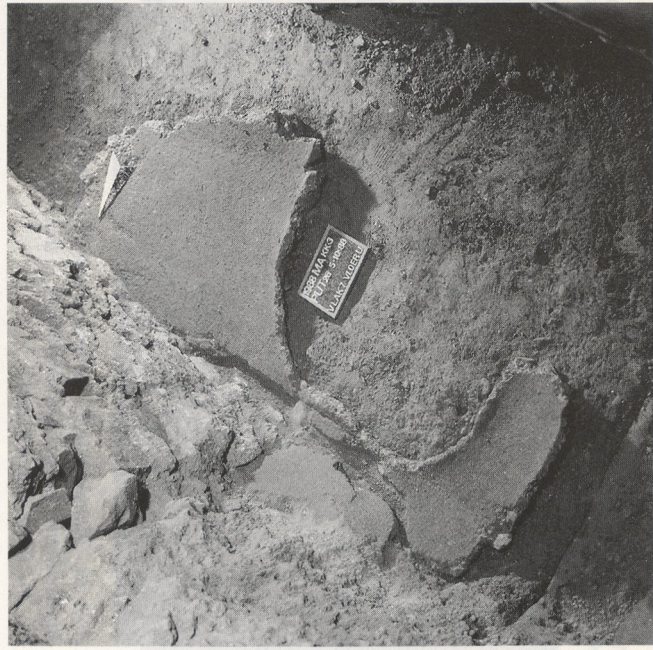
Abb. 4a Maastricht, St. Servatiuskirche, Bodenfragment eines spätantiken Wasserbeckens an der Südseite von Grabbau I in Fundsituation; auf der linken Seite der Außenwand des romanischen Servatius-Grabkellers (Gem. Maastricht)

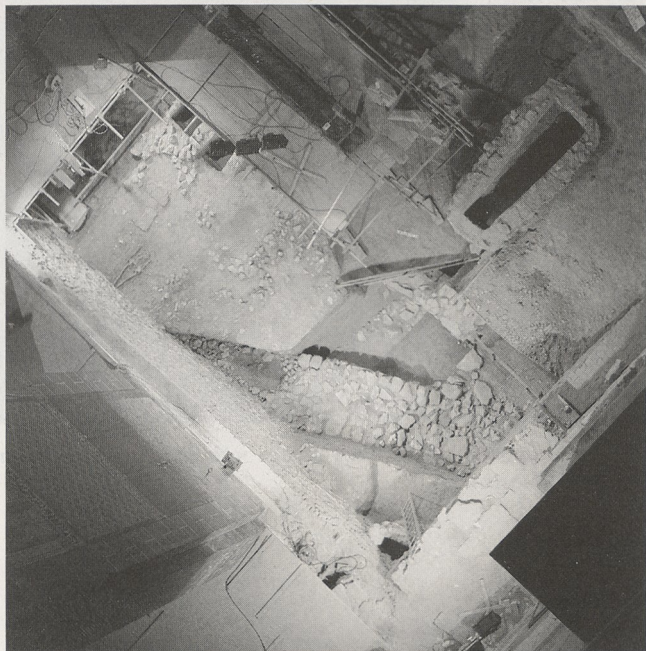
Abb. 5a Maastricht, St. Servatiuskirche, Blick in die Ausgrabung im Nordteil des heutigen Querschiffs (Bau IVb); links Fundamentmauer (stumpfe Ecke) der vorangehenden, nördlichen Querhauskonche (Bau IVa) (Gem. Maastricht)

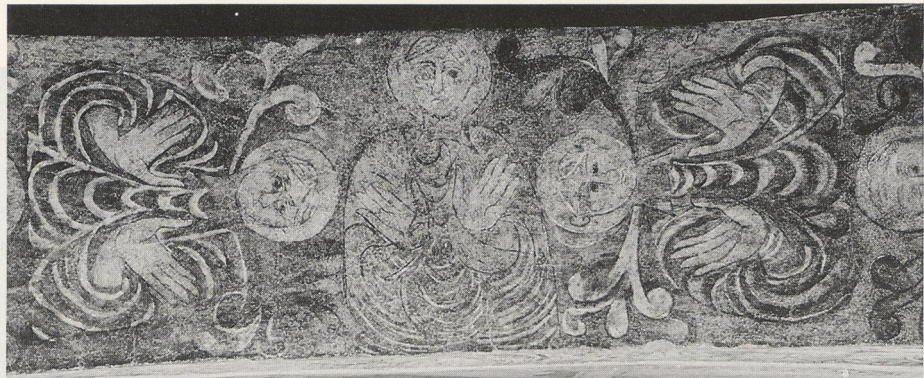
Abb. 7a Naturns, St. Proculus, Triumphbogenlaibung. Zustand nach der Restaurierung (Denkmalamt Bozen)

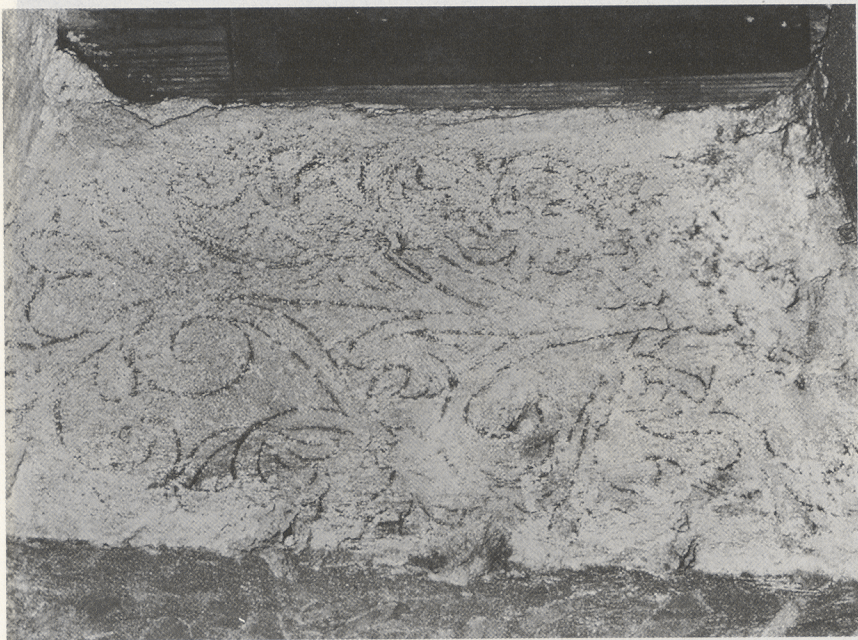
Abb. 8b Naturns, St. Prokulus, Fensterlaibung in der Südwand.
Rankenmalerei (nach N. Rasmo, Karoling, Kunst in Südtirol, Bozen
1981, Abb. 15)

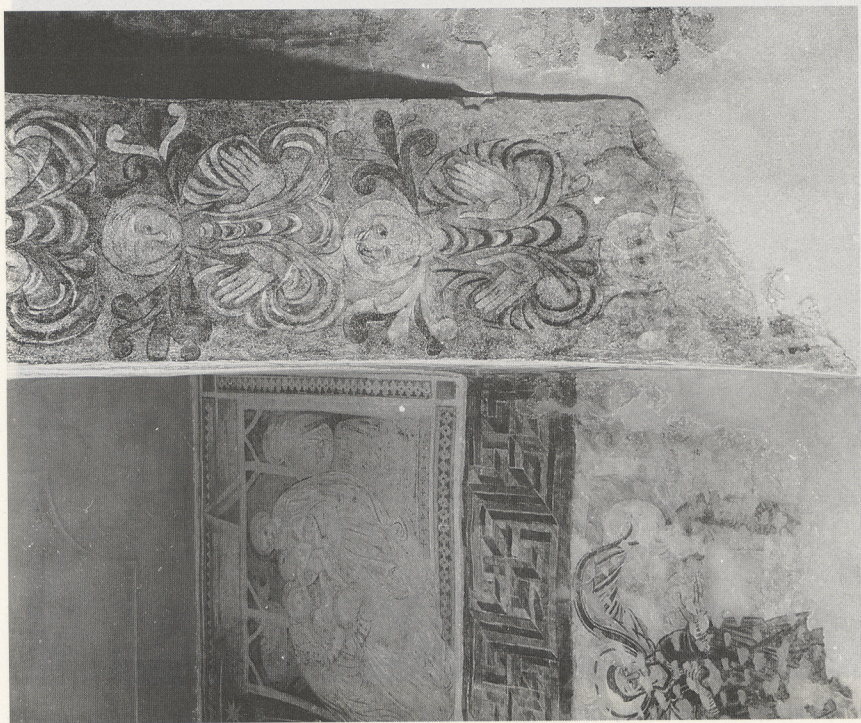
Abb. 8a Naturns, St. Prokulus, Triumphbogenlaibung und Nordwand.
Zustand nach der Restaurierung (Denkmalamt Bozen)

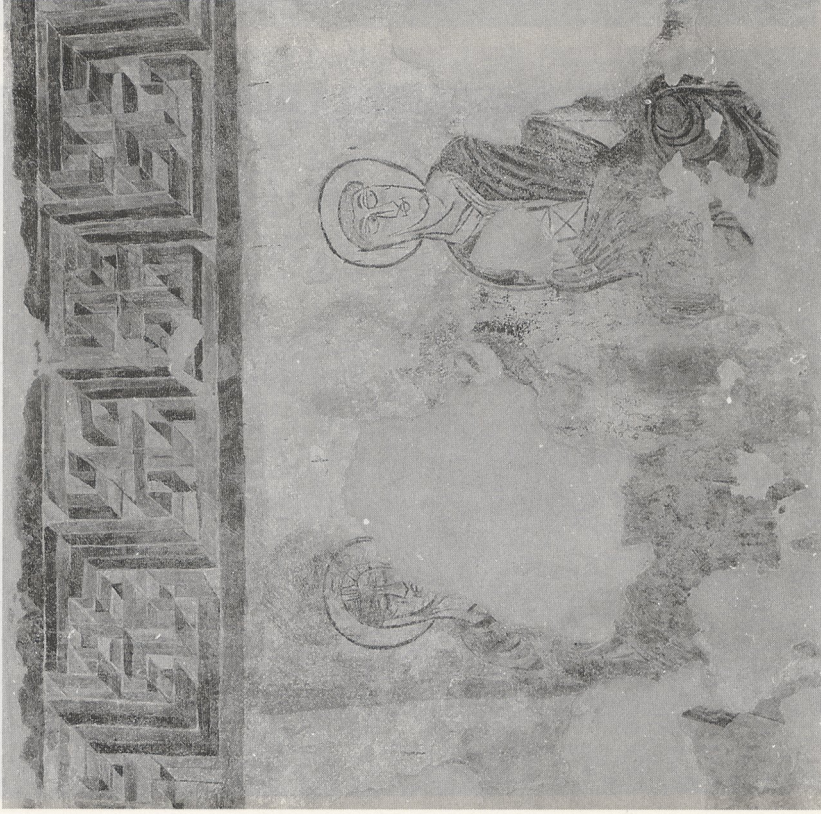
Abb. 10a Naturns, St. Prokulus, Nordwand. Erste und zweite Figur von Westen mit (bei der 2. Figur teilweise abgenommener) jüngerer Übermalung (Denkmalamt Bozen)

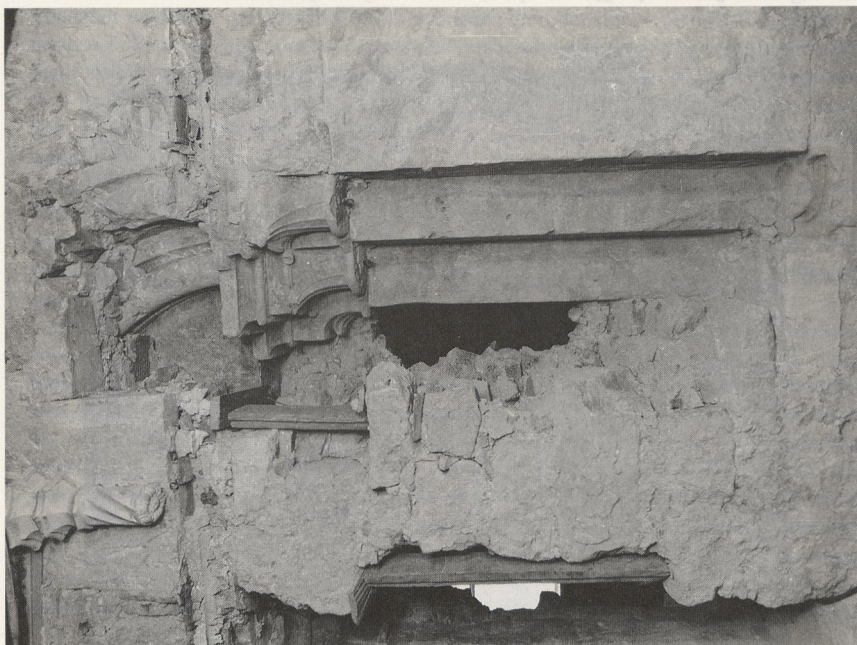
Abb. 11a und b Pannonhalma (H), Benediktinerabtei, Refektoriumsportal im süd. Kreuzgangflügel. Fundzustand und Rekonstruktion

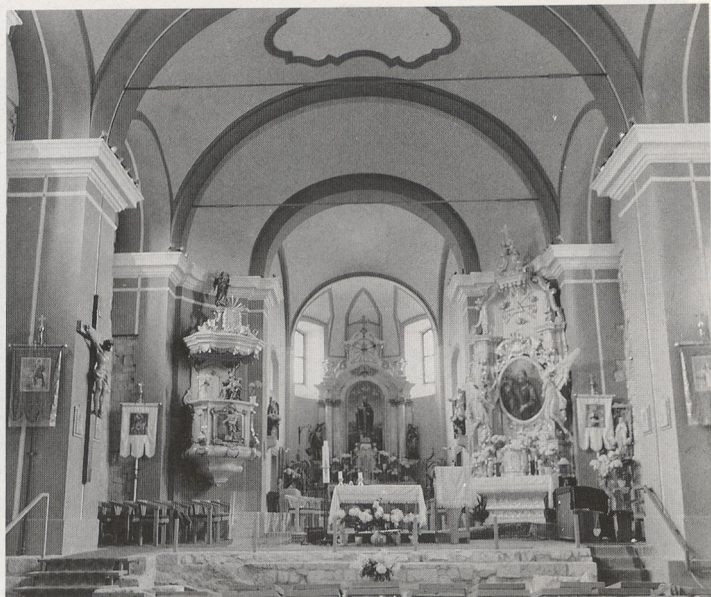
Abb. 12a Feldebrő (H), Inneres der Pfarrkirche nach der Restaurierung (M. György, Budapest)

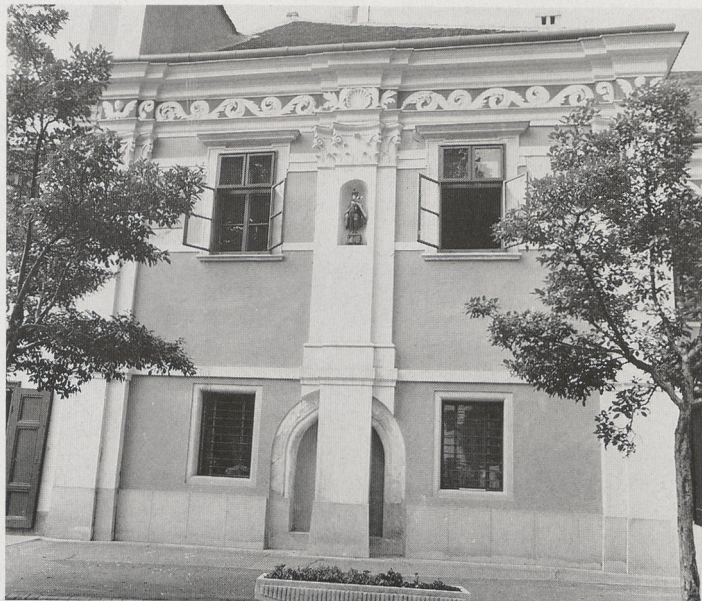
Abb. 12b Kőszeg (H), Wohnhaus Jurisichplatz 12, rekonstruierte Fassade mit dem Tor der ersten Bauperiode (M. György, Budapest)
