MONATSSCHRIFT FÜR KUNSTWISSENSCHAFT
MUSEUMSWESEN UND DENKMALPFLEGE

Haben Denkmäler in Rumänien eine Zukunft?

Die Situation der Denkmalpflege in Rumänien am Beispiel Hermannstadt/Sibiu

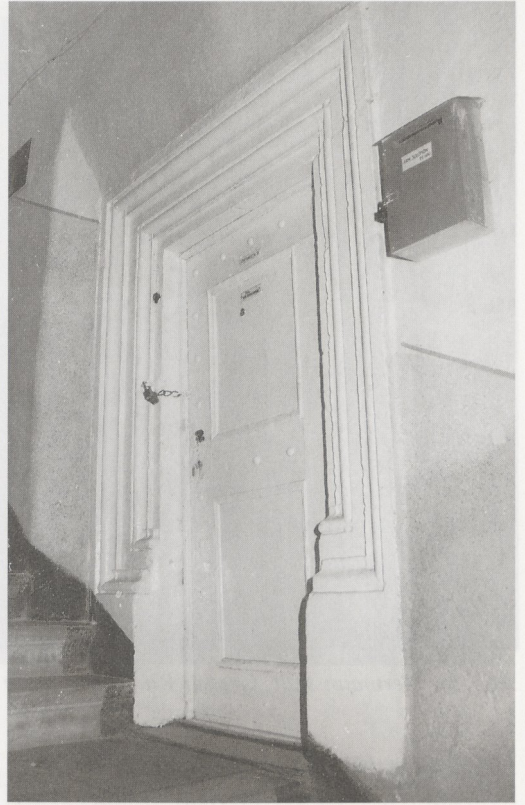
Abb. 4 Hermannstadt, Brukenthalstraße/ Str. Samuel Brukenthal 1, gotische Türe (Muzeul Brukenthal)

Lapidica (Abb. 3), Wandmalereien (Abb. 10) oder »nur« vollständige gotische Türen einschließlich ihrer Gewände aus Holz (Abb. 4), originale Barockfenster (Abb. 5), Fenster- und Türbeschläge sowie Straßenbeläge aus Flußkieseln.

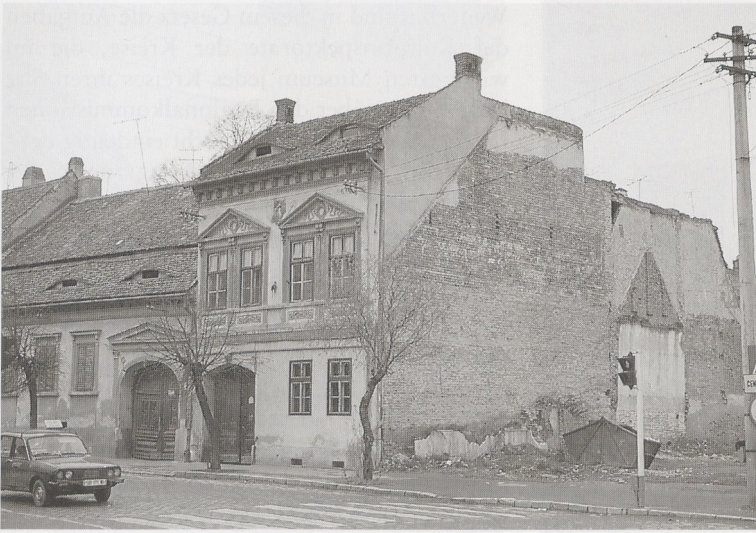
Abb. 6
Hermannstadt,
bis hierhin reichte der
1985 begonnene
Abbruch von
Häuserblocks an der
Salzgasse/Str.
Constituției (Autorin)

Teil bereits vorgenommen: 1985 begann man mit dem Abriß des 6 ha großen Häuserblockes zwischen Bahnhofplatz/Piața Garii und Salzgasse/Str. Constituției (Abb. 6) sowie der an die Elisabethgasse/Str. 9 Mai grenzenden Bebauung. Nahezu die gesamte Unterstadt sollte folgen. Einigen engagierten Denkmalpflegern ist zu verdanken, daß dieses Vorhaben vorerst gestoppt werden konnte. Die Gefahr ist jedoch noch nicht gebannt, die Pläne sind immer noch nicht entgültig vom Tisch. Unter dem Vorwand der Verkehrsverbesserung soll die Salzgasse/Str. Constituției, die inmitten der Altstadt liegt, zu einer fünfspurigen Straße ausgebaut werden. Noch Anfang 1990 – bereits nach dem Sturz Ceaușescus – wurde in der Salzgasse/Str. Constituției weiter abgerissen. Aus den gleichen Gründen trug man 1988 im Südosten der Stadt einen Teil des Erdwalls ab, der zum äußeren Befestigungsring gehört. Der Abriß einer Kaserne von 1801 an der Stelle der ehe-

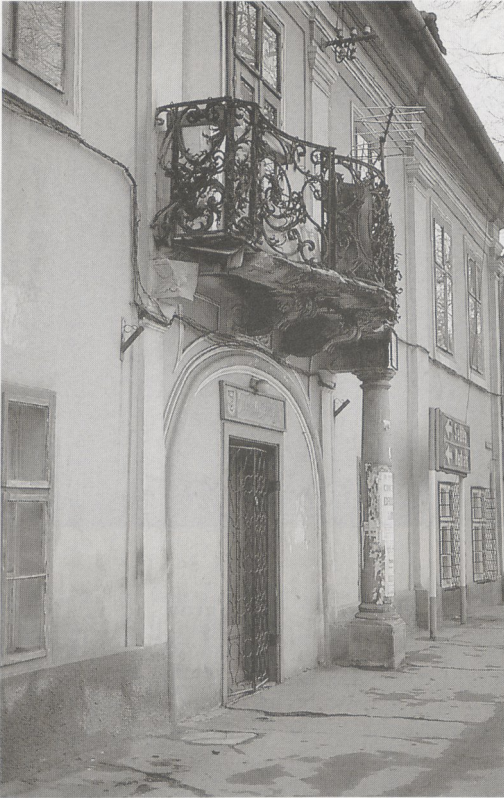
Abb. 8 Hermannstadt, Sommerpalais des Baron Samuel von Brukenthal, Eingang (Autorin)

In Hermannstadt hat Baron Samuel von Brukenthal nicht nur den Palast am Großen Ring/Piața Mare erbaut, welcher seine Kunstsammlung beherbergt, unter ihm entstand ebenfalls das heute im Stadtgebiet liegende und von Neubauten umgebene, ehemals mit einem Park ausgestattete Sommerpalais (Str. C. Noica 48). Letzteres ist durch Vernachlässigung und fehlende Reparaturen in katastrophalem Zustand: verwunderlich ist, daß das Eingangsportale immer noch genutzt wird. Über diesem ist nämlich ein Balkon mit einem kunstvollen schmiedeeisernen Geländer angebracht, den heute statt zwei nur noch eine Sandsteinsäule stützt (Abb. 7, 8). Gravierend sind die Feuchteschäden, die von dem reparaturbedürftigen und über Jahre hinweg provisorisch mit einer Plastikplane abgedeckten Dach verursacht werden. Ob für die Fresken im Innern noch Hoffnung besteht, ist schwer zu sagen. Die Fassade des von Karol und Michael Brukenthal errichteten Stadtpalais in der Reisporgasse/Str. Avram Iancu 8 ist durch einen Ladeneinbau entstellt. Wenig ist von der Pracht erkennbar, die der Palast mit seinem säulenumstandenen Innenhof und der repräsentativen Treppe mit Stuckdekoration einst

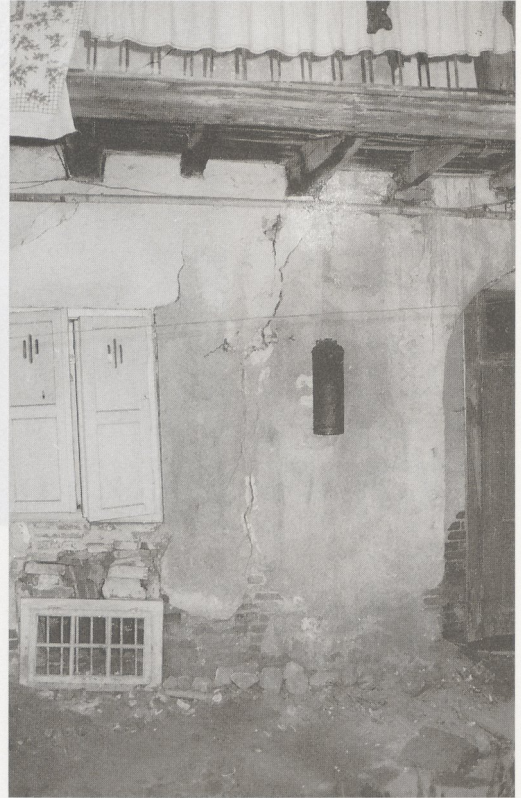
Abb. 9 Hermannstadt, Kleiner Ring/Piața Mica 22, Innenhof (Muzeul Brukenthal)

zeigte. In dem im Kern gotischen Bürgerhaus auf dem Kleinen Ring/Piața Mica 22 sind Teile des zweiten Mauerrings verbaut, der im 13. Jh. die Oberstadt umgrenzte. Bedingt durch die Hanglage, schadhafte Wasserleitungen und Kanalisation hat der Bau so gravierende statische Probleme, daß es geradezu unverantwortlich ist, Leute weiterhin darin wohnen zu lassen. Fresken und Stuckdecken des 17. Jh.s stellen den hohen künstlerischen Wert dieses Bürgerhauses heraus, sind jedoch durch die Mauerfeuchte extrem gefährdet (Abb. 9, 10). Beinahe über jedes Haus gäbe es ähnliches zu berichten. Eine erste Warnung kam schon durch den Einsturz des Gasthauses »Zum goldenen Faß« im Sommer 1995. Die

würden hierbei von deutschen Fachleuten unterstützt. Das oben erwähnte, in der Substanz äußerst gefährdete Haus Kleiner Ring/Piața Mica 22 würde sich für ein solches Vorhaben besonders anbieten. Solange die Mieter jedoch noch keine neue Bleibe gefunden haben, bleibt dies ein Traum. Viel Zeit bleibt nicht mehr, um die Altstadt von Hermannstadt zu retten und dieses kulturelle Erbe der Nachwelt zu erhalten.

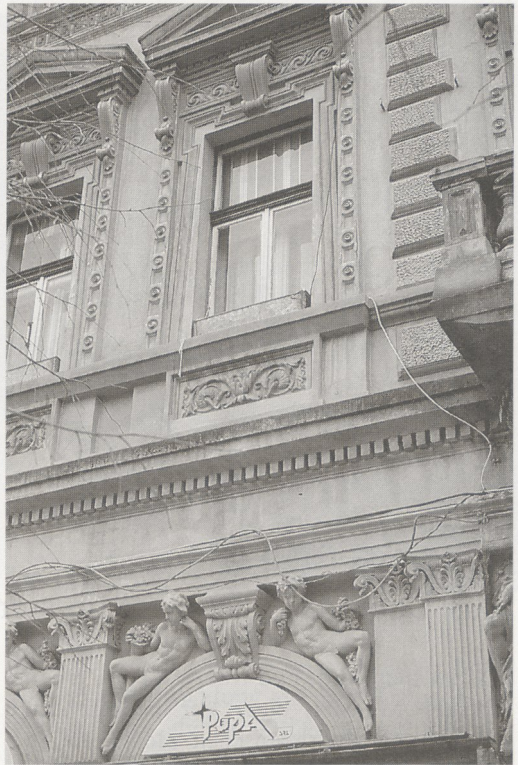
Abb. 11 Hermannstadt, Heltauer Gasse/Str. N. Balescu, Fassadendetail (Autorin)

noch verbliebenen Mauern sind immer noch provisorisch abgestützt, bis sich die drei Eigentümer bezüglich der Restaurierung und des Wiederaufbaus geeinigt haben. Außerdem wird neben dem Stadtbild die Bausubstanz durch die oberirdische Verkabelung, die in abenteuerlicher Weise an den Fassaden der Häuser befestigt und verspannt ist, erheblich beeinträchtigt oder sogar geschädigt. Wenn diese gemeinsam mit einer Antennenverkabelung unterirdisch verlegt würde, wäre gleichzeitig das Problem der Satellitenantennen gelöst, die sowohl die Hausfassaden als auch die historische Dachlandschaft mit ihren charakteristischen Schleppegauben erheblich beeinträchtigen (Abb. 11).
