Caroline Rolka und Thomas Thränert

Vom Umgang mit Baufehlern – Aspekte des Erhaltens in der Gartendenkmalpflege

Caroline Rolka und Thomas Thränert, Vom Umgang mit Baufehlern – Aspekte des Erhaltens in der Gartendenkmalpflege,
in: *kunsttexte.de*, Nr. 3, 2011 (6 Seiten).
www.kunsttexte.de.

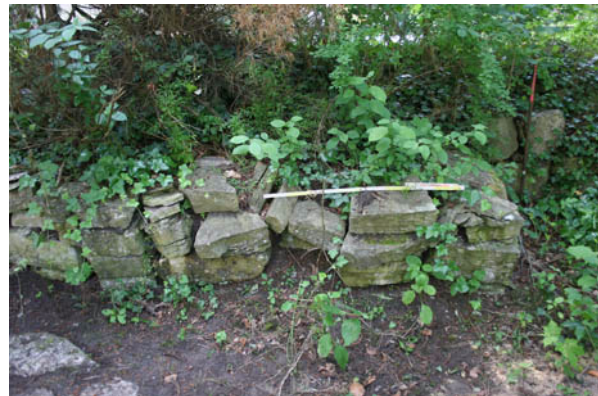
Abb.1: Hausgarten Springer, Berlin-Zehlendorf: Verwerfungen im Bereich der Trockensteinmauer aufgrund der fehlenden Gründung, Foto: Caroline Rolka 2005.

Diese Mauern zeigen heute deutliche Setzungs- und Verwerfungerscheinungen, die zur Entstehung von Ausbrüchen im Mauerverband führen (Abb. 1). Eine baukonstruktive Untersuchung des Gartens ergab, dass das gesamte Bauwerk keine Gründung aufweist, was in Anbetracht der lokalen Bodenverhältnisse (stark sandiger Boden) unweigerlich dessen Destabilisierung zur Folge hatte.⁶ Mit Bestimmtheit lässt sich die Entste-

hung dieses gravierenden Konstruktionsfehlers nicht zurückverfolgen. Da er sich durch die Rahmenbedingungen des Bauprozesses jedoch nicht plausibel erklären lässt, ist wahrscheinlich von einer planerischen Fehleinschätzung der bautechnischen Anforderungen auszugehen.

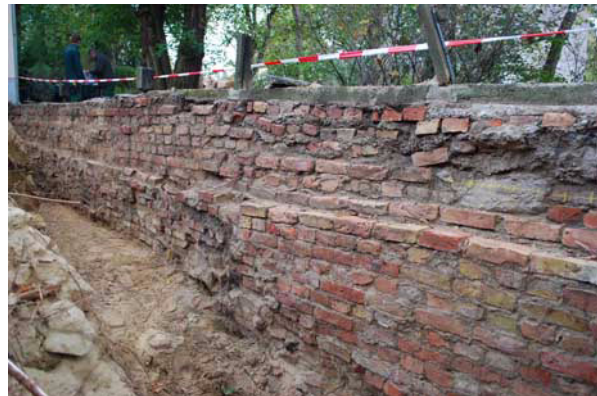
Abb.2: Hausgarten Max Lingner, Berlin-Niederschönhausen: Böschungsmauer aus zweitverwendeten Ziegelsteinen, gebaut ohne Wurzel- bzw. Feuchtigkeitssperre, Foto: Caroline Rolka 2011.

Dieses dem äußeren Anschein nach als Betonmauer ausgeführte Bauelement erwies sich bei baukonstruktiven Untersuchungen 2011 als eine mit Beton ummantelte Ziegelsteinmauer. Auffallend war deren Fundament, das mit einer Tiefe von bis zu zwei Metern völlig

überdimensioniert erschien (Abb. 2). Bauzeitlich wurde keine Wurzel- bzw. Wassersperre angebracht, so dass die Konstruktion über offensichtliche Baufehler verfügt. Zudem wurden die verwendeten Ziegel beim Bau der Mauer «zweitverwendet» und wiesen vermutlich schon zu dieser Zeit Materialermüdungserscheinungen auf.⁸

2011 ergaben statische Untersuchungen, dass die Mauer baukonstruktiv nicht mehr tragfähig war und auch durch Ertüchtigung einzelner Bauteile nicht erhalten werden konnte. So bestand die Gefahr, dass durch den Einsturz der Konstruktion angrenzende Bereiche der Denkmalsubstanz zerstört werden konnten. Infolge dessen wurde eine Ertüchtigung des Bauwerks im Sinne eines DIN-gerechten Aufbaus mit Stabilitätsgarantie vorgenommen.

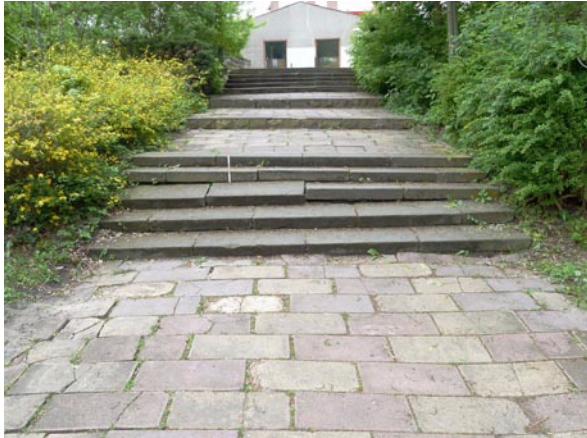
Abb.3: Volkspark Zossen: Verwerfungen im Bereich der Betonplatten an der Treppenanlage des Südeinganges, Foto: Caroline Rolka 2010.

Der Volkspark in Zossen ist ein Beispiel eines sozialistischen Kulturparks und wurde in den 1960er Jahren durch Arbeitseinsätze der Bevölkerung unter Anleitung von Fachkundigen realisiert. Der auch aufgrund dieses gesellschaftspolitischen Hintergrundes unter Denkmalschutz gestellte Park weist in vielen baukonstruktiven Details erhebliche Mängel auf, die jedoch in der mangelnden Fachkompetenz bei der Bauausführung und in der limitierten Baustoffsituation geradezu angelegt sind. So sind die Blockstufen der Treppen im Eingangsbereich des Volksparks heute größtenteils gebrochen, da sie keine ausreichende Gründung mit Ausgleichsschichten aufweisen (Abb. 3). Der gleiche Baufehler führte auch zu Schäden an den Waschbetonplatten der Wegebeläge.⁹
