Robert Graefrath

## Wie es nicht im Buche steht

Ab- und Aufschichten beim Pflegen der Baudenkmale

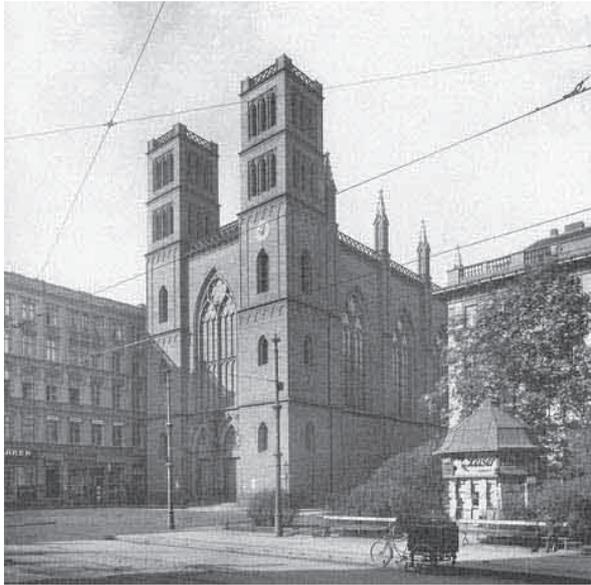
Abb. 1: Die Friedrichswerdersche Kirche, Messbildfoto 1916, Wünsdorf, Brandenburgisches Landesamt für Denkmalpflege und Archäologisches Landesmuseum, Messbildarchiv

Ich beginne mit der Friedrichswerderschen Kirche in Berlin (Abb. 1), die wir im Zuge der Wiederherstellung in den 80er Jahren des vergangenen Jahrhunderts wichtiger Spuren ihrer Baugeschichte beraubt haben.<sup>1</sup> Eine Überformung, die bald nach der Fertigstellung von August Stüler entworfen worden war und auf interessante Weise ein gewandeltes Verhältnis zur Rezeption mittelalterlicher Stilformen bezeugte, ist beseitigt worden – wie es scheint, um den Erstzustand rekonstruieren zu können. Und das passierte zu einem Zeitpunkt,

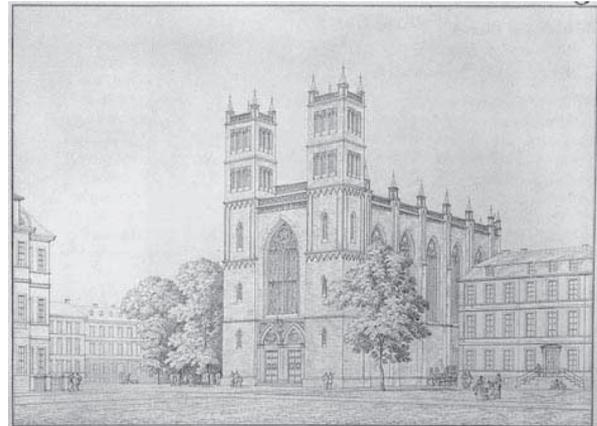
Abb. 2: Karl Friedrich Schinkel, Friedrichswerdersche Kirche, ausgeführter Entwurf, aus: Schinkel 1858, *Architektonische Entwürfe*, Tafel 85.

Zurück in die Entwurfsphase dieser Kirche: 1824 war es Karl Friedrich Schinkel trotz heftigen Bemühens nicht geglückt, den kronprinzlichen Bauherrn für klassizistische Entwürfe zu gewinnen. Auf die unabwendbare Vorgabe des gotischen Stils hatte er schließlich mit einem Entwurf reagiert (Abb. 2), der gotische Vorbilder sehr frei abwandelte, mit antikisierenden Motiven kombinierte, seinen Entwurfsgrundsätzen gemäß ganz generell nicht kopierte, sondern, so Schinkel:

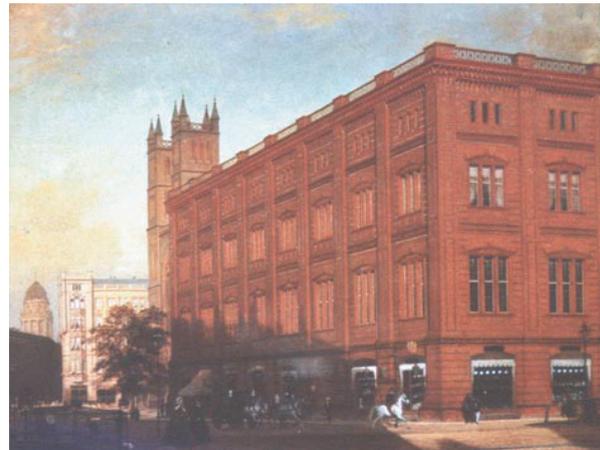
Abb. 4: Eduard Gaertner, Die Bauakademie, 1868, aus: Graefrath / Maaz 1993, *Friedrichswerdersche Kirche*, S. 45

Edouard Gaertner orientiert als erster konsequent auf Rückführung. (Abb. 4) 25 Jahre nach dem Übergriff des Königs und seines Architekten, übrigens waren beide inzwischen gestorben, hat er die Kirche im Ensemble mit der Bauakademie so gemalt, wie sie einst nach Schinkels Entwürfen gebaut worden war, wie sie aber zum Zeitpunkt der Entstehung dieses Bildes schon seit 25 Jahren nicht mehr aussah.

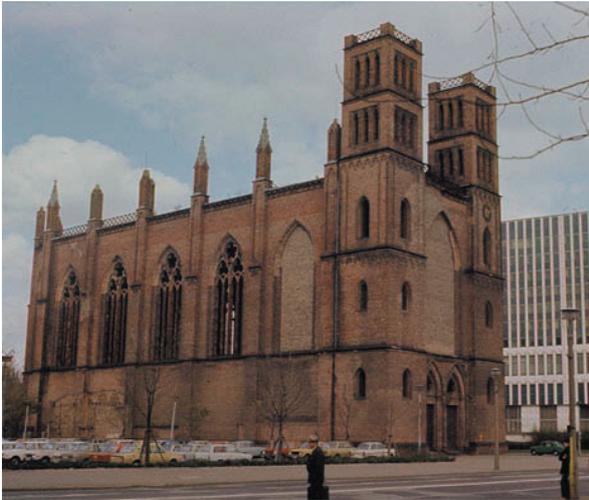
Abb. 5: Die Friedrichswerdersche Kirche, gesichert, um 1985, R. Graefrath

Man könnte meinen, wir hätten, gut hundert Jahre später, strikt nach Blankenstein gehandelt. Was war inzwischen passiert? (Abb. 5)

Der Bau war im Zweiten Weltkrieg beschädigt worden, hatte dabei zwei Maßwerke eingebüßt, wurde in den 50er Jahren gesichert und hatte bis zum Beginn der Wiederherstellungsarbeiten 30 Jahre als gesicherte Ruine überdauert.

Die Konzeption zur Reparatur der Kirche orientierte bei verlorenen Bauteilen – vom einzelnen Formstein bis zum kompletten Maßwerk – auf Ergänzung in der entstehungszeitlichen Form. Das war für den überwiegend gut erhaltenen Bau das naheliegende Konzept. Sämtliche verlorenen Formsteine waren nach originalen Vorbildern kopierbar. Auf diese Weise konnten Fehlstel-

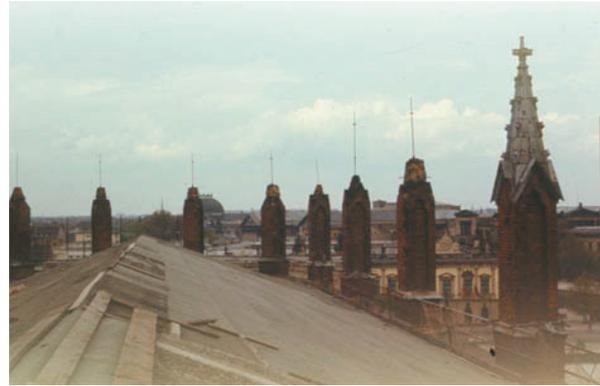
Abb. 6: Die Friedrichswerdersche Kirche, Fialen, um 1985, Robert Graefrath

Ganz anders war die Situation bei dem durch Krieg und Nachkrieg stark reduzierten Überformungsfragment. (Abb. 6) Die Anreicherung des oberen Abschlusses mit gotisierenden krabbenbesetzten Fialen war von Stüler in Zinkguss vorgenommen worden. Durch den florierenden Buntmetallhandel der Nachkriegszeit waren solche Bauteile, an scheinbar herrenlosen Ruinen zumal, hochgradig gefährdet. Und auch bei der Friedrichswerderschen Kirche war der Bestand zu Beginn der 70er Jahre auf einen Bruchteil reduziert. Genauere Begutachtungen ergaben zwar, dass die wenigen verbliebenen metallischen Bauteile, was ihre Restaurierbarkeit anging, noch besser erhalten waren, als die gemauerten Unterbauten. Diese waren nämlich nicht mehr restaurierbar. Nun wäre ja die komplette Kopie der Fialen in der Stülerschen Fassung eine erwägenswerte Wiederherstellungskonzeption gewesen. Aber sie hätte keine Lösung für die seit 1843 wegen der beabsichtigten Errichtung der Helme reduzierten Abschlüsse der beiden Glockentürme geboten. Der unbefriedigende Eindruck der Turmabschlüsse wäre dabei als historisches Dokument erhalten worden. Die Kopie des Fragments hätte also auch künftighin ermöglicht, den unvollendeten jüngeren Eingriff am Bau zu erleben, während die entstehungszeitliche Form weiterhin über die Literatur hätte erschlossen werden müssen. Jedoch schien uns die Lösung des Problems der Turmabschlüsse ebenso dringend wie all den Kollegen, die sich in den vergangenen 150 Jahren zu der Sache geäußert hatten. Zumal die ursprünglich eingebaute, inzwischen aber

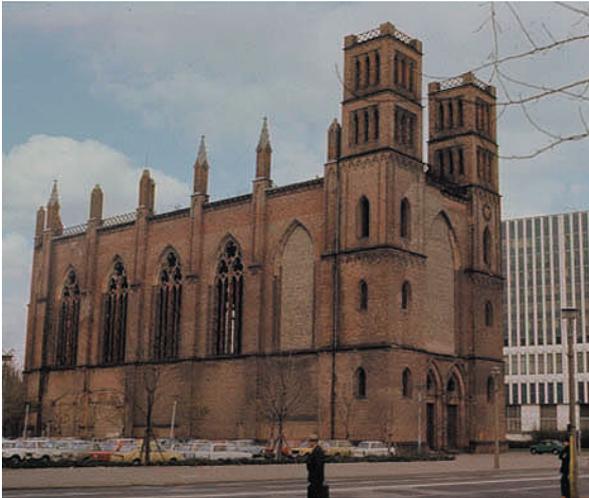
Abb. 7: Die Friedrichswerdersche Kirche, Fialen retuschiert, um 1985, Robert Graefrath

völlig freigestellte Kirche ihre Stümpfe viel frecher zur Schau stellte, als das vor dem Krieg der Fall gewesen war. Also was tun? Das Gotisierungsprojekt war zwar nur teilweise ausgeführt worden, aber als Quelle komplett überliefert. Nur: In den 80er Jahren des 20. Jahrhunderts waren die denkmalpflegerischen Grundsätze zu fest, die Wertschätzung des Schinkelschen Werkes angesichts der empfindlichen Verluste, die Krieg und Nachkrieg dessen Berliner Bestand beigebracht hatten, zu hoch und der Respekt vor dieser Leistung Stülers zu gering, als dass der Gedanke ernsthaft hätte erwogen werden können, jetzt, nach über 160 Jahren die Wünsche Friedrich Wilhelms IV. zu erfüllen und über Schinkels Werderscher Kirche doch noch Stülers Turmhelme zu bauen.

Sie wissen, wie die Entscheidung ausgefallen ist. Wir haben seinerzeit die nicht mehr restaurierbaren Reste des Stüler'schen Überformungsfragments weggenommen. Damit hätte man's natürlich auch genug sein und den Körper nach der Amputation aller unheilbaren Glieder als Rumpf mit Stümpfen fortleben lassen können. Freilich hätte der Ersatz der verlorenen Maßwerke in einer solchen Konzeption keinen Platz gehabt und die Fehlstellen in den Außenwänden hätten zwar verplombt werden müssen, aber im Rahmen eines solchen Konzeptes nicht mit nachgebildeten Formsteinen geschlossen werden dürfen. Technisch wäre das lösbar gewesen.

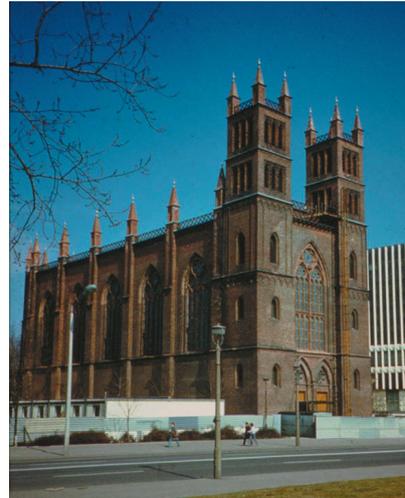
Abb. 8: rechts: Die Friedrichswerdersche Kirche nach Abschluss der Arbeiten am Äußeren, um 1986, Robert Graefrath

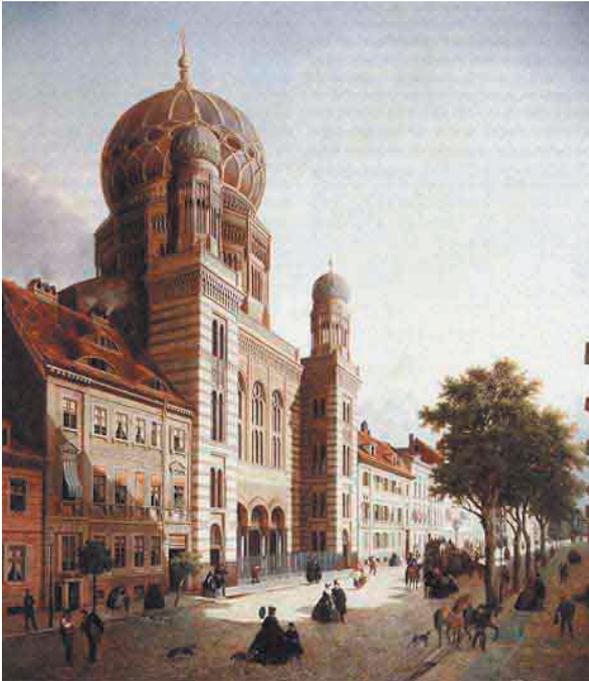
Abb. 9: Emile de Cauwer, Die Neue Synagoge, 1865, aus: Simon 1995, *Neue Synagoge*, S. 13

Ich möchte jetzt noch über die Berliner Neue Synagoge sprechen. Nach dem Krieg war das eine Ruine und deren Überlieferung als Denkmal hat uns seit dem Ende der 70er Jahre stark beschäftigt. (Abb. 9, 10)

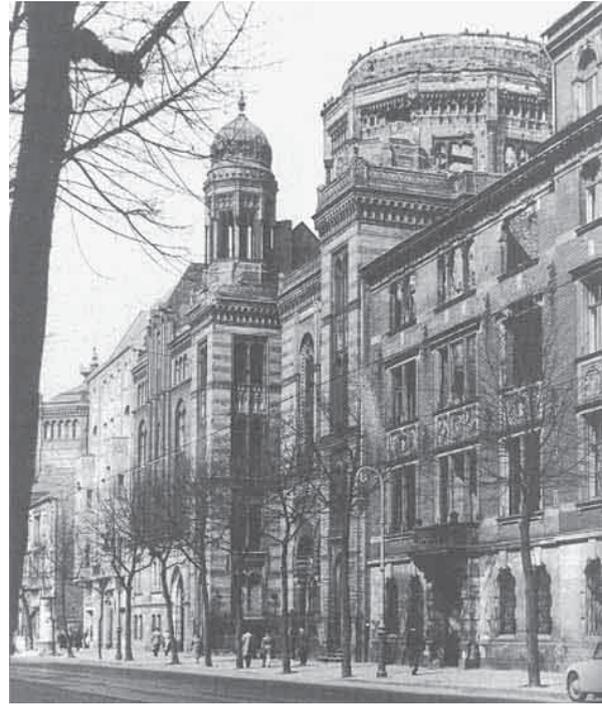
Abb. 10: Neue Synagoge Zustand 1960, aus: Simon 1995, *Neue Synagoge*, S. 34.

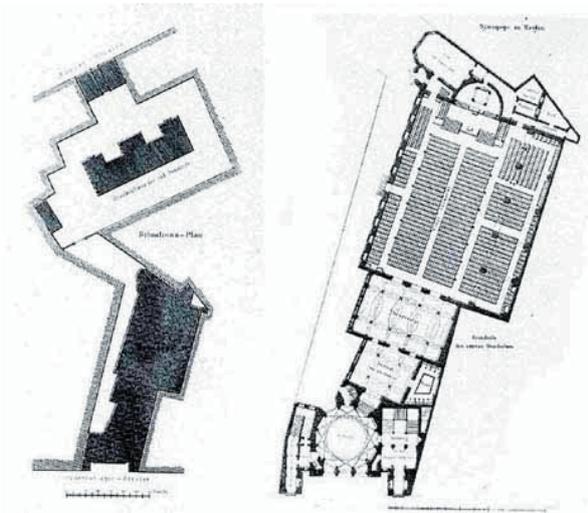
Abb. 11: Lageplan, aus: Knoblauch 1867, *Neue Synagoge*

Abb. 12: Hauptgeschossgrundriss, aus: Knoblauch 1867, *Neue Synagoge*.

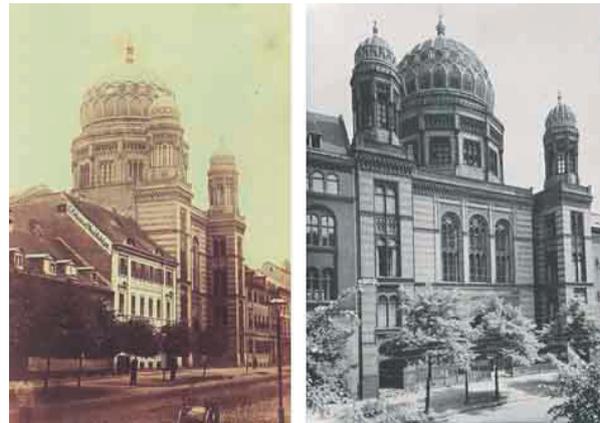
Abb. 13: links: Die Neue Synagoge um 1875, aus: Simon 1995, *Neue Synagoge*, S. 45

Abb. 14: rechts: Synagoge mit höherer Nachbarbebauung, aus: Eschwege 1980, *Synagoge*, Abb. 123.

Und mit eben dieser Forderung war die Aufgabenstellung für den Fassadenentwurf neu formuliert: (Abb. 13, 14) Die ‚Vierungskuppel‘ aus allen inhaltlichen Bezügen ihrer Jahrhunderte währenden Entwicklungsgeschichte gelöst, sollte nun nicht mehr den besonderen Ort der sakralen Handlung mit seinem innenräumlichen Höhenakzent markieren und mit exklusiver Lichtführung adeln. Nein, sie sollte, völlig inhaltslos über einem Versammlungsraum platziert, ausschließlich äußeres Zeichen für den Bau sein. Sie war zum Monument geworden.

Aber dieses gewaltige Monument brauchte den geeigneten Sockel, der es möglichst hoch hinaus drückte, über das Einerlei der Wohnhausfassaden an der Straße. Und genau diesen Dienst leistet die Figur des ausgeführten Fassadenentwurfs. Die hinter die Andeutung eines Ehrenhofes zurückgezogene zentrale Partie wird durch beidseits angeordnete tiefe Schlitzte zu einem festen Block gefügt, der das hochgestelzte Kuppelmonument überzeugend sockelt. Zwei kleine Assistenzkuppeln über turmartig komprimierten Seitenflügeln steigern die Größenwirkung des Mittelmotivs.

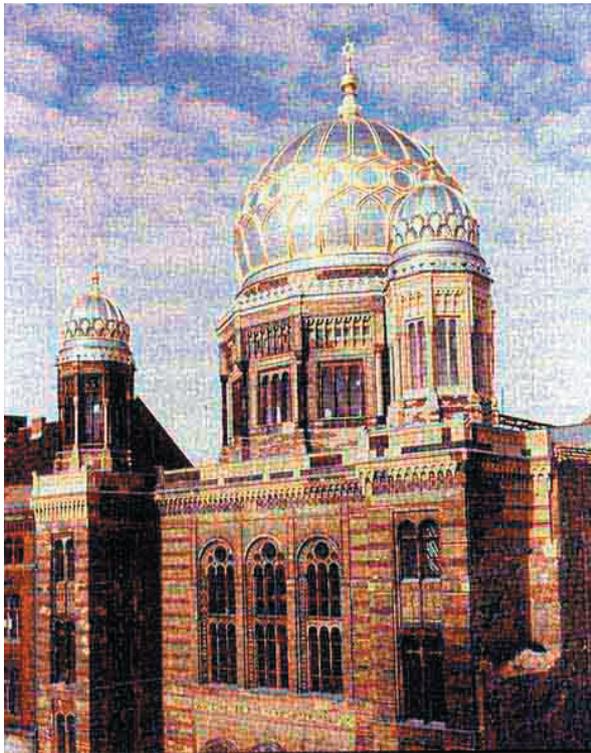
Abb. 15: Die Neue Synagoge, 1922, Andreas Kämper, aus: Simon 1995, *Neue Synagoge*,

Vor allem dem Wunsch der Bauherren Rechnung tragend, ist die Entscheidung früh auf die Rekonstruktion der entstehungszeitlichen Kuppelfigur gelenkt worden. (Abb. 15) Leicht verständlich, wenn man bedenkt, dass es hier um eine Form ging, die schon als Zeichen für den Bau kreiert und in den Himmel über Berlin geschoben worden war, schließlich Ort und Leben der Gemeinde symbolisiert hatte. Für deren Ersatz das

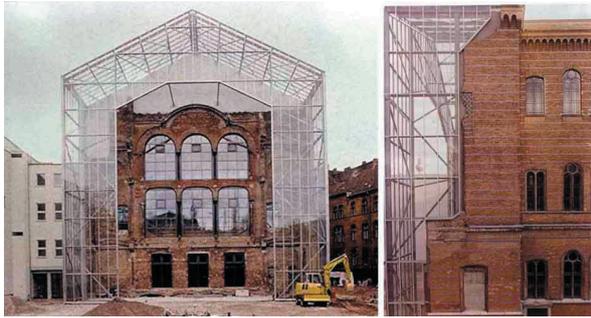
Abb. 18, 19: Rückwand mit Schutzbauwerk, 1995, Friedhelm Hoffmann, aus: Simon 1995, *Neue Synagoge*, S. 75

Ganz anders war die Situation bei der nördlichen Baukante. Hier war durch den Abriss des Synagogenraumes eine Innenwand zur Fassade gemacht worden. Früher stuckiert und polychrom gefasst, waren die Oberflächen längst vergangen, hatten den Anforderungen an eine Wetterschale nie genügt. (Abb. 16, 17) Um diesen Bruch begreifbar zu halten und die Wand nicht zur Fassade aufrüsten zu müssen, ist ein offenes Schutzbauwerk errichtet worden. Infolgedessen mussten lediglich die Öffnungen verglast werden. Bei deutlicher Unterscheidung von den bauzeitlichen Fenstergestaltungen ist so die Erlebbarkeit der Abbruchkante kaum beeinträchtigt worden. (Abb. 18, 19)

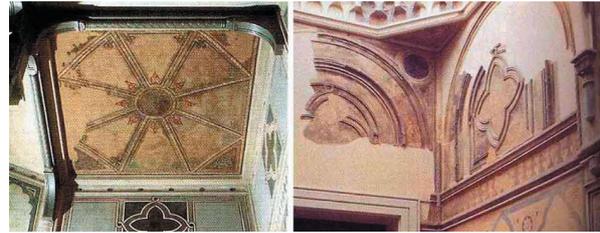
Abb. 20, 21: restaurierte Deckenbemalung und Wandstuck im großen Treppenhaus, 1995, Ausschnitt, aus: Simon 1995, *Neue Synagoge*, S. 82

Im Inneren konnte durch betont konservierende Bearbeitung die Spannung zwischen Bewahrtem und Verlorenem deutlich erlebbar gehalten werden. (Abb. 20, 21) Das gilt für die Oberflächen ganz allgemein – von den gemalten Wandfassungen bis zu den Farbverglasungen.
