Die Kartäuserkirche im Germanischen Nationalmuseum

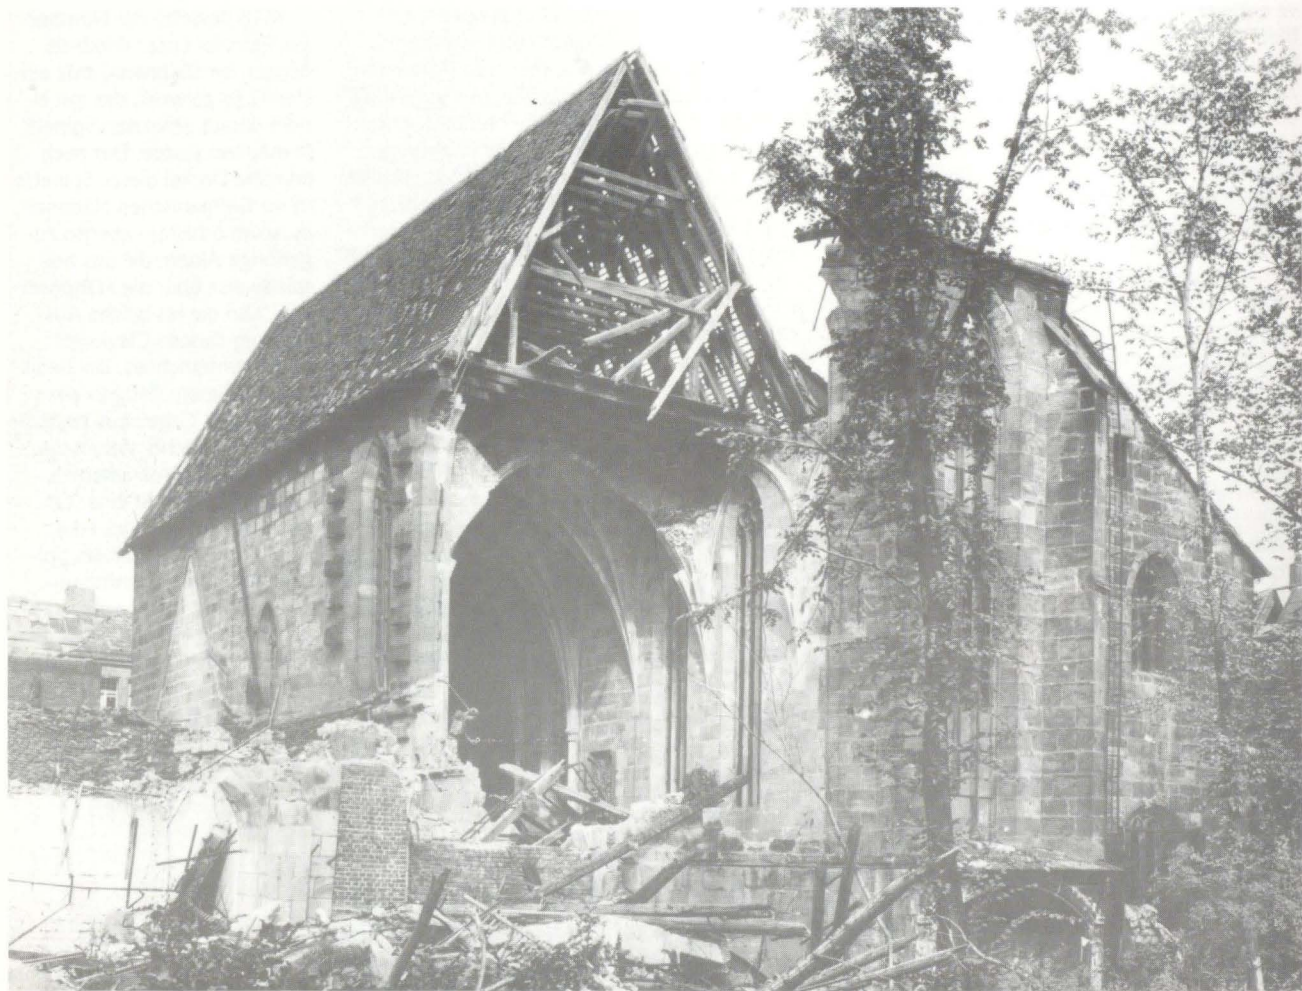
Kartäuserkirche nach der Zerstörung, Blick vom Hof durch den Chorraum nach Westen

Im Zweiten Weltkrieg trafen hunderte von Bomben und Granaten das Gelände und die Bauwerke des Nationalmuseums; am Tage der schlimmsten Zerstörung wurden allein vierhundert »Treffer« gezählt. Dennoch wurde das Dachwerk der Klosterkirche nicht vollständig zerstört, wie vielfach angenommen worden ist. Ein Bombentreffer vernichtete vielmehr »nur« das Dachwerk des Chores, das dortige Gewölbe und ein Stück der Chorfassade, außen noch heute durch das hellere Reparaturmaterial und die etwas glattere Oberfläche der Steine sicher von den erhaltenen mittelalterlichen Teilen zu unterscheiden. Das Langhaus-Dachwerk blieb dagegen erhalten und wurde beim anschließenden Wiederaufbau der Kirche weiterverwendet. Sparren, drei Reihen stehender (= senkrechter) Stuhlsäulen, versteifende Längshölzer, hohe lange Streben quer zur Firstrichtung (= Steigbänder) und die Ansätze abgesägter Kopfbänder sind im Dachwerk erkennbar, die Verblattungen kennzeichnen die mittelalterliche Entstehungszeit, wie uns dies vielfach aus dem fränkischen Raum bekannt ist, auf die zahlreichen Publikationen Konrad Bedals zum mittelalterlichen Hausbestand sei nur am Rande verwiesen. Dieser mittelalterliche Bestand ließ sich dendrochronologisch bestimmen, d.h. durch Messen der Wachstumsringe des Holzes konnten der

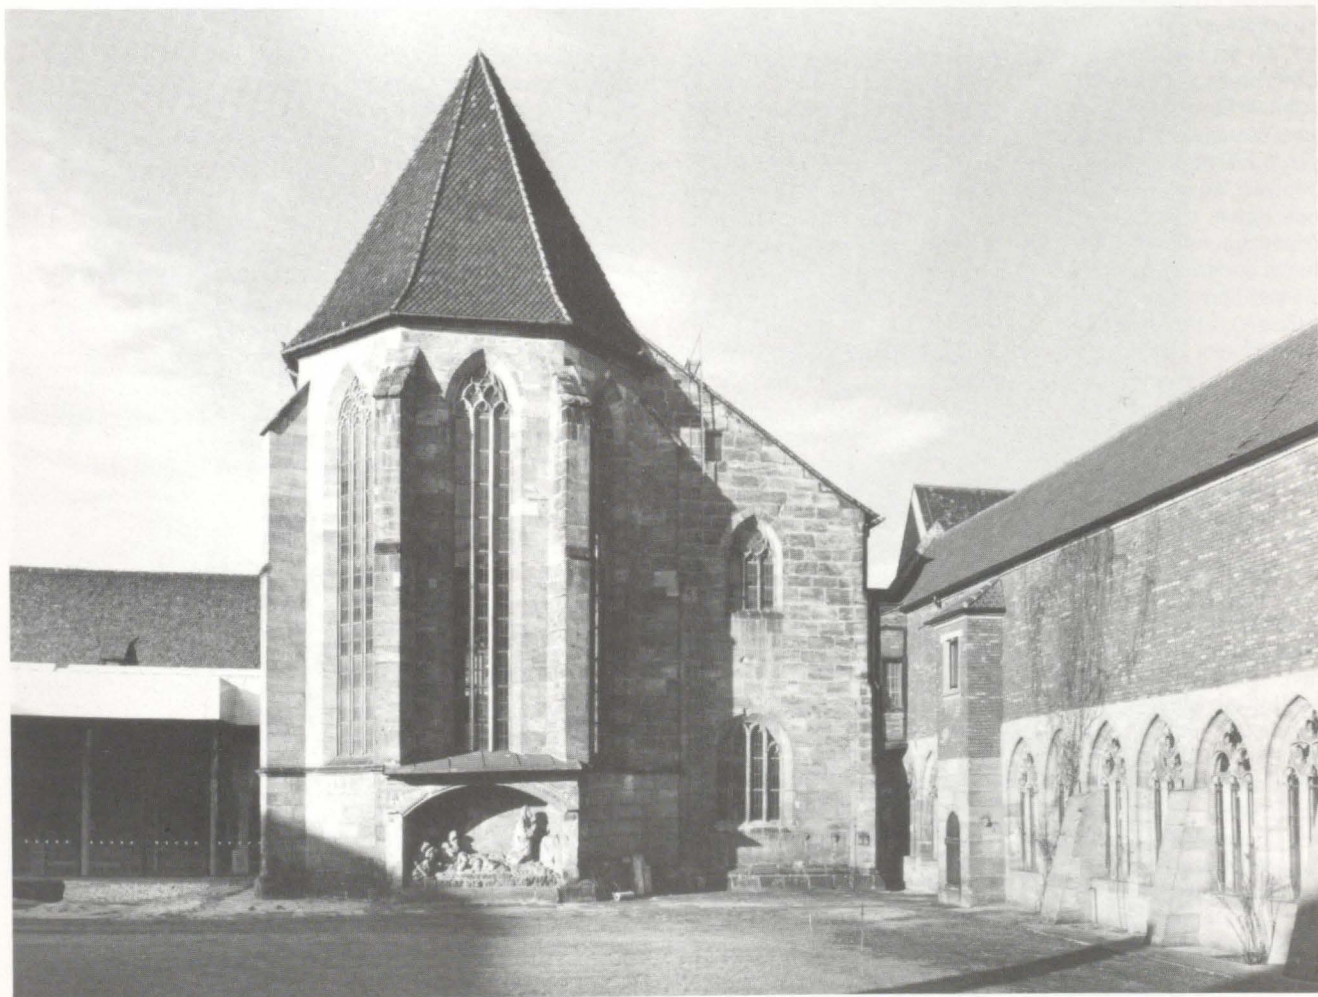
Blick vom Hof nach Westen auf die Apsis der Kartäuserkirche nach dem Wiederaufbau.

Der genauere Blick zeigt einige Ungereimtheiten der Architektur. Kräftig ausladende Strebepfeiler hat nur der Ostteil. An der südlichen Seite des Langchores gibt es zwei schmale Strebepfeiler und zwei Mauerwerksverzahnungen für nicht ausgeführte Strebepfeiler, an der Nordseite gibt es aber vier Strebepfeiler (einer zugunsten des Treppenturms entfernt), einer in Resten im Bereich der Sakristei erhalten. Das Langhausmauerwerk ist aber glatt, bar jeden Pfeilers, und zwar innen und außen.

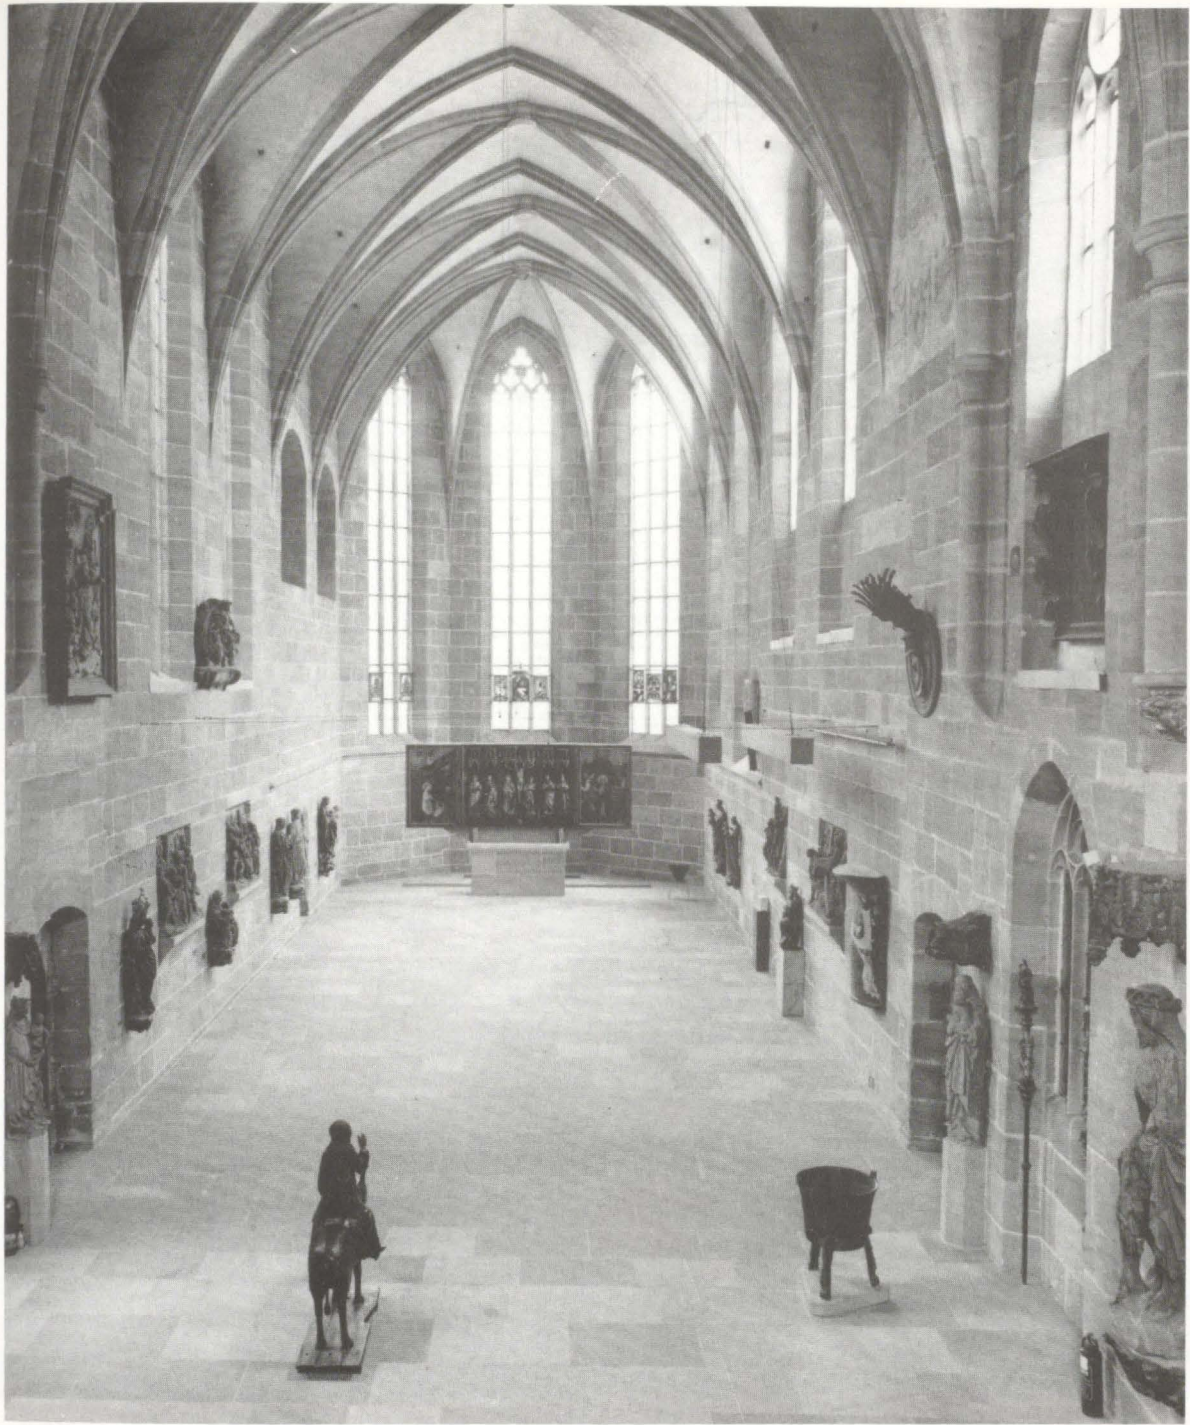
Blick nach Osten von der Empore in den Chorraum nach dem Wiederaufbau.

Langhaus und Chor unterscheiden sich in der Gewölbeform dadurch, daß die Kreuzrippengewölbe des Chores ohne Konsolen in die Wand einschneiden, während die Rippen des Langhauses auf wulstigen kräftigen Konsolen über abgekragten Runddiensten ruhen. Schon dies ist ein markanter Unterschied, der sich nicht aus der unterschiedlichen Funktion der beiden Räume erklären läßt, schon gar nicht aus der zu vermuteten Existenz eines Chorgestühls, das bis zum Gewölbeansatz hinauf nicht gereicht haben kann.

simis im Chorschluß und dadurch ergibt sich ein für den heutigen Betrachter fast unmerklicher Unterschied zwischen dem 5/8-Chorschluß und den übrigen Jochen.
