## *Sein und Schein in der spanisch-islamischen Architektur. Die Arkaturen der Capilla de Villaviciosa und des Patio de los Leones*

Francine Giese

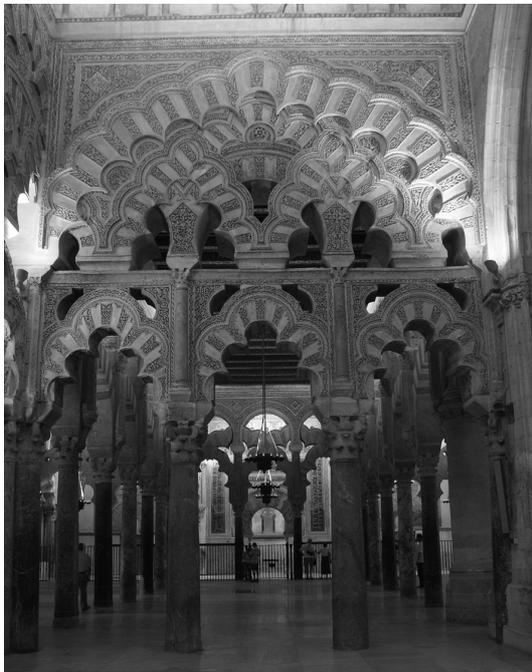
Abb. 3. Córdoba, Große Moschee, Capilla de Villaviciosa, VSN, um 965. Foto: Francine Giese-Vögeli, September 2007.

Bogenfolgen im Bereich der oberen Ordnung schaffen zusammen mit den den Pfeilerfronten vorgeblendeten Halbsäulen eine entscheidende Bereicherung der untereinander variierenden Systeme (Abb. 3 und 4).

Anhand der erhaltenen Bogenwände lässt sich feststellen, dass die der Kapelle zugewandten Innenfassaden (VSN, VOW) reicher ausgestaltet waren als die Aussenfassaden (VSS), wobei das nach Süden weisende Bogensystem VSN besonders hervortritt. In allen drei Fassaden weist die obere Ordnung mehrere tiefengestaffelte Horizonte auf (I-III), deren Ursprünglichkeit zumindest im Falle des Horizontes III angezweifelt werden muss. Die sich kreuzenden Bogen sind auf die Ebene II beschränkt, wo sie die Hufeisenbogen des ersten Horizontes zu überschneiden scheinen. Das dreiteilige Zwischengesims, das die beiden primären Ordnungen vertikal voneinander trennt, muss für alle drei Systeme rekonstruiert werden. Das Fehlen des Gesimses im Ostsystem VOW geht auf die oben erwähnte Restaurierungen Velázquez Boscos zurück (Tab. 1).

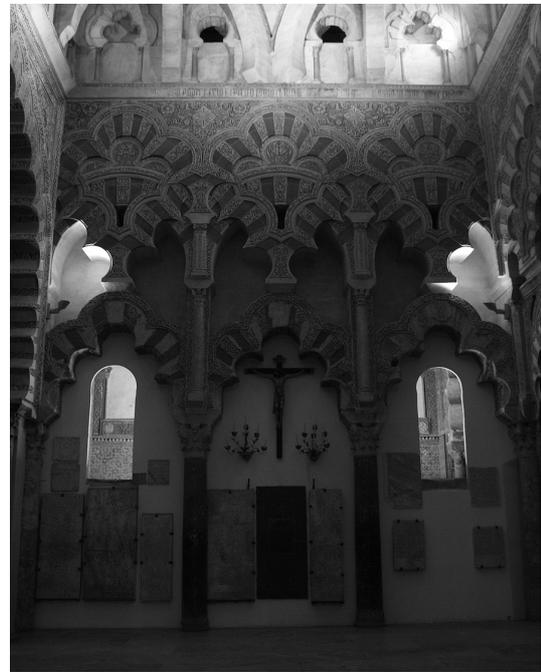
Abb. 4. Córdoba, Große Moschee, Capilla de Villaviciosa, VOW, um 965. Foto: Francine Giese-Vögeli, September 2007.

Velázquez Bosco ging in Córdoba aber noch einen Schritt weiter als sein Granadiner Berufskollege und begnügte sich in der Capilla de Villaviciosa nicht damit, neuen neben alten Stuckdekor zu setzen und dadurch dem Bau seinen historischen Wert zu nehmen, sondern opferte im Bereich des Ostsystems VOW das dreiteilige Zwischengesims, das ursprünglich die beiden primären Ordnungen vertikal voneinander trennte, seiner Vision eines höhengestaffelten, fast schwerelos wirkenden Bogensystems, während er die über Stuckpfeilern ansetzenden Bogen des Horizontes III der oberen Ordnung, die sich in zeitgenössischen Darstellungen nicht nachweisen lassen, anscheinend frei erfunden hat (Abb. 4, 11).

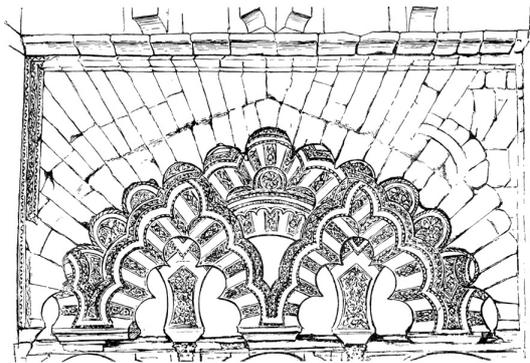
Abb. 5. Córdoba, Große Moschee, Capilla de Villaviciosa, Steinschnittskizze der Bogenwand VSN, vor 1907. Aus: Gómez-Moreno 1951, Abb. 150.

Die ursprünglich verputzten Bogen der Cordobeser Betsaalarkaden mit ihrer charakteristischen Bichromie, die auf die beiden verwendeten Baustoffe Kalkstein/Backstein zurückgeht, fanden in den Arkaturen der Capilla de Villaviciosa eine entscheidende Bereicherung, indem die gesamte Bogenzone mit unterschiedlich bearbeitetem Stuckdekor verkleidet wurde. Unter al-Íakam II. als neue Verkleidungstechnik in der Cordobeser Hauptmoschee eingeführt, liefert die Untersuchung von Ewert wichtige Hinweise zu den technischen Merkmalen der Stuckaturen und der Frage ihrer Polychromie (Ewert 1968, 37-48). Ausgeführt wurden die Bogenfassaden der Capilla de Villaviciosa aus dem in der Cordobeser Moschee allgegenwärtigen, gelblichen Kalkstein. Dieser war ursprünglich von einer heute teilweise aufgebrochenen Gipsstuckschicht vollständig überzogen und im Originalzustand nicht sichtbar. Wie Ewert bei der Untersuchung der mit den Cordobeser Arkaturen der Capilla de Villaviciosa eng verwandten Bogensystemen der taifazeitlichen Aljafería in Zaragoza (Ewert 1978), insbesondere einer Ziegelsteinarkade im Saal vor der Moschee mit über die Scheitel hinaus verlängerten Elfpasbögen nachweisen konnte, fand dort die in Stuck wiedergegebene Durchkreuzung der Bögen in Wahrheit nicht statt (Ewert 1966, 248-249; Ewert 1968, 34, 75, Abb. 13). Ähnlich sieht es in Córdoba aus, wo die Stuckverkleidung und die dahinter liegende Werksteinkonstruktion nicht deckungsgleich sind, wie die 1951 von Manuel Gómez-Moreno veröffentlichten Steinschnittskizzen der südlichen und östlichen Innenfassaden (VSN, VOW) vor deren Restaurierung durch Velázquez Bosco zeigen (Abb. 5 und 6). Während sowohl beim Süd-, als auch beim Ostsystem lediglich die

beiden Bogenreihen der Grundstruktur, die unteren Fünfpas- und die oberen Hufeisenbögen, sowie der weitgespannte Dreizehnpasbogen der südlichen Innenfassade eine echte Bogenwölbung erkennen lassen, handelt es sich bei den die Hufeisenbögen durchkreuzenden bzw. überragenden Fünfpasbögen des zweiten und dritten Horizontes um reine Zierglieder, die eine echte Wölbung nur vortäuschen. Als effektive Stützelemente müssen sie deshalb ausgeklammert werden (Ewert 1968, 29-32). Und so stellt sich die Frage nach der statischen Funktionsweise dieser Cordobeser Stützsysteme. Wie bei den Betsaalarkaden nimmt die Bautiefe innerhalb der untersuchten Bogenwände von unten nach oben zu. Auf ihnen lastet eines der vier Cordobeser Rippengewölbe. Seine Kuppellast wird über ein vierseitiges Stützsystem abgeleitet, dessen Süd-, West- und Ostseiten ursprünglich von den oben beschriebenen, senkrecht ebenen Systemen sich kreuzender Bögen besetzt waren. Dabei funktionieren die erhaltenen Bogenwände nicht anders als die doppelgeschossigen Betsaalarkaden der Längsschiffe. Eine zusätzliche Aussteifung der Stützsysteme durch sich kreuzende Bogenäste, wie sie in der Stuckverkleidung suggeriert wird, kann statisch nicht nachgewiesen werden.

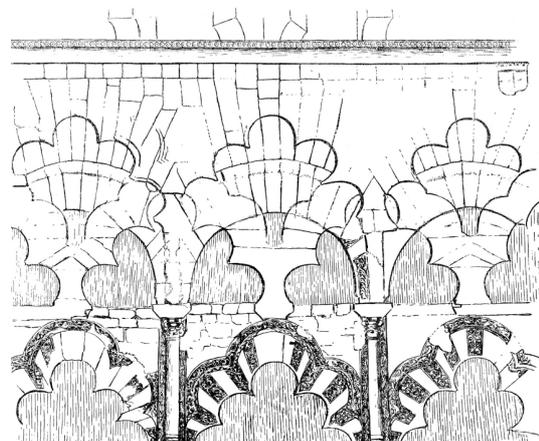
Abb. 6. Córdoba, Große Moschee, Capilla de Villaviciosa, Steinschnittskizze der Bogenwand VOW, vor 1907. Aus: Gómez-Moreno 1951, Abb. 152.

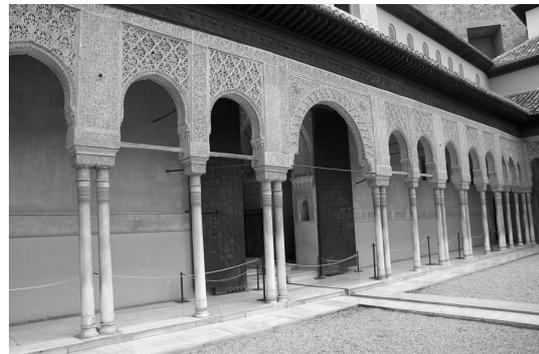
Abb. 7. Alhambra, Patio de los Leones, südliche Hofarkade, 1362-1391. Foto: Francine Giese-Vögeli, Dezember 2008.

In der Vertikalen werden die Marmorsäulen von einer wie in Córdoba vollständig mit Stuck überzogenen Bogenzone überfangen, die an die aus dem frühen 14. Jh. stammenden Portikusfassade des Partalpalastes erinnert (Abb. 7). Wie dort, treten auch im Löwenhof die auf almohadische Tradition zurückgehenden *sebka*-Felder als Hauptmotiv hervor. Obwohl die Mehrzahl der heute sichtbaren Bogennetze auf neuzeitliche Restaurierungen zurückgeht (Crónica de la Alhambra 1997-1998, 199; Rubio Domene 2010, 101), scheint die ursprüngliche Anlage der Bogenzone weitgehend gewahrt worden zu sein. Eine im Archiv der *Real Academia de Bellas Artes de San Fernando* aufbewahrte Bleistiftzeichnung erlaubt einen Blick auf ihren hinter der Stuckverkleidung liegenden konstruktiven Aufbau. Anhand des dargestellten Arkadenausschnittes lassen sich unter Mitberücksichtigung eigener Baubeobachtungen sowie entsprechender Bilddokumente eine Reihe von Charakteristiken für besagten Bogenbereich festhalten (Abb. 6).

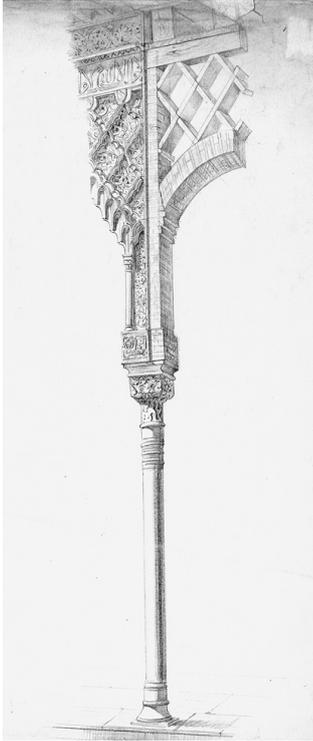
Abb. 8. Alhambra, Patio de los Leones, Aufbau der Hofarkade, Bleistiftzeichnung, 1362-1391. Aus: Real Academia de Bellas Artes de San Fernando. Archivo-Biblioteca, Anonym, Carp. 1-1.

Wenden wir unser Augenmerk an dieser Stelle der Darstellung der unverkleideten Bogennetze zu. Während ihre almohadischen und frühnasridischen Vorläufer massiv geformt waren, scheinen sie im Löwenhof lediglich als zweidimensionale Flächenornamente rautenförmigen Backsteinnetzen aufstuckiert worden zu sein. Die Überprüfung des wiedergegebenen Aufbaus aus grobteiliger Trägerkonstruktion und feingliedriger Dekoroberfläche wird durch die heutzutage weitgehend wiederhergestellte Verkleidung erschwert. Lediglich an einzelnen Stellen erlauben Beschädigungen einen Blick hinter die Stucknetze (Abb. 8).

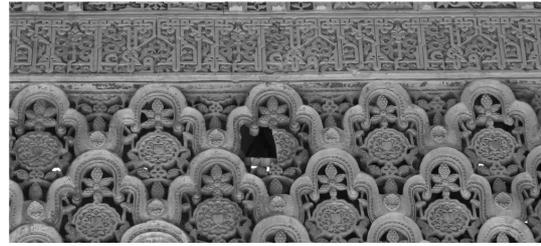
Abb. 9. Alhambra, Patio de los Leones, aufgebrochenes sebka-Netz im Bereich des westlichen Hofpavillons, Zustand 2008. Foto: Francine Giese-Vögeli, Dezember 2008.

Dass dem nicht immer so war, belegen die im Verlauf der in den Jahren 1996, 1997 und 1998 durchgeführten Restaurierungen der Bogenetze entstandenen Aufnahmen (Crónica de la Alhambra 1997-1998, 199, 226; Crónica de la Alhambra 1999, 176-177). So erlauben die grossflächigen Ausbrüche einen unverhüllten Blick auf die Bogenzone. Wie in der Bleistiftzeichnung dargestellt, lassen sich hinter der brüchigen Stuckschicht die vertikalen, bis zum Architrav durchlaufenden Backsteinpfeiler sowie die dazwischen gespannte, rautenförmige Trägerkonstruktion ausmachen, die die *sebka*-Netze als reinen Oberflächendekor entlarvt (Abb. 9 und 10).

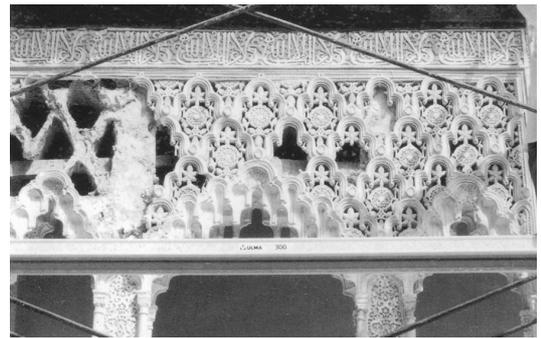
Abb. 10. Alhambra, Hofarkade im Patio de los Leones, Zustand vor 1998. Aus: Crónica de la Alhambra 1999, Taf. 29b.

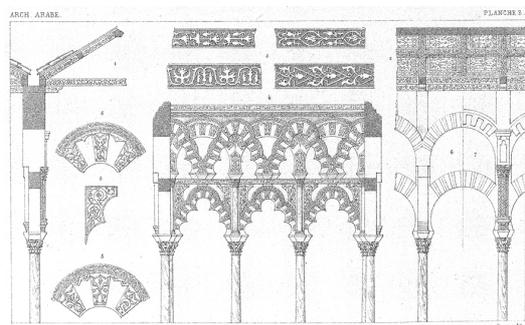
Abb. 11. Córdoba, Grosse Moschee, Capilla de Villaviciosa, VOW, Zustand um 1832/1833. Aus: Girault de Pangey 1841, Taf. 3-4.
