# Altholz oder Stapelholz?

Wiederverwendung und Lagerung von Bauholz im  
Mittelalter am Beispiel der Holzbefunde aus Eberswalde

Christof Krauskopf  
& Jenny Wiese

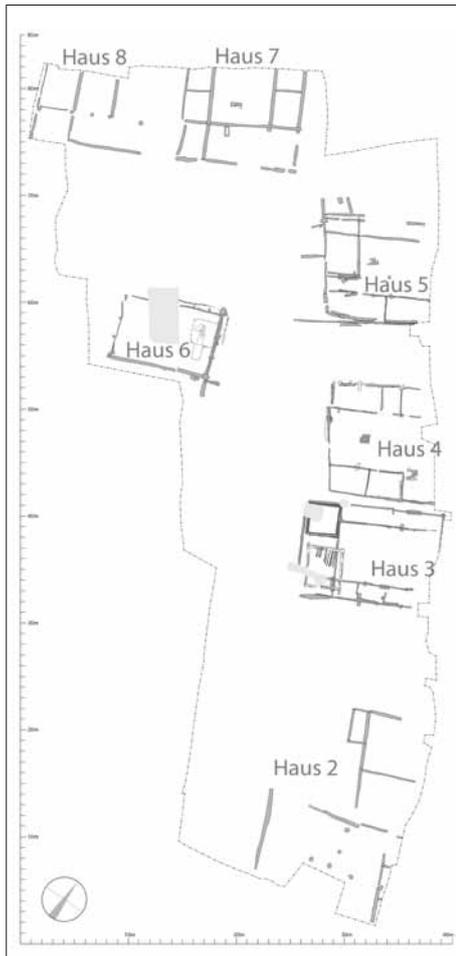
Abb. 1: Gesamtplan der Hausgrundrisse 2 bis 8 an der Töpferstraße in Eberswalde.

Etwas schlechter war das Grundswellengerüst des Hauses 5 erhalten (Abb. 1). Bei dem dreischiffigen Hallenhaus wich die Raumteilung vom Grundriss des Hauses 4 ab. Während – wie auch bei Haus 4 – zu beiden Längsseiten der Diele zwei bis drei Kammern angeschlossen waren, befand sich zusätzlich im hinteren Dielenbereich noch mindestens ein abgeschlossener Raum. Nach dem jüngsten Waldkantendatum aus einem

Im hinteren Bereich, möglicherweise zu Parzelle 4 gehörig, lag das einräumige, ebenfalls auf Eichenholzschwellen errichtete Haus 6 mit einer Ofenanlage (Abb. 1). Da das Gebäude offenbar durch einen Flechtwerkzaun vom übrigen Areal abgetrennt und nicht unmittelbar vom Hofbereich des Hauses 4 aus zu betreten war, ist die Zusammengehörigkeit beider Gebäude nicht abschließend zu klären. Im unmittelbaren Umfeld der Ofenanlage gab es keine Keramikfehlbrand-, Schmiedeabfall- oder Bronzezugusskonzentrationen, deshalb ist eine Verwendung als Backstube in Betracht zu ziehen. Das späteste Waldkantendatum liegt bei diesem Gebäude bei 1289, sodass die Erbauung erst nach diesem Jahr erfolgt sein kann (Abb. 7). Auffällig ist in diesem Zusammenhang der Schwellbalken aus der nordöstlichen Giebelwand, der ein Fälldatum von  $1270 \pm 10$  aufweist. Neben den Konstruktionsdetails wie einer Nut mit Resten der Stakenfüllung zeigte der Balken aber noch weitere Bearbeitungsspuren, die offenbar nicht im direkten Zusammenhang mit dem Wandaufbau des Hauses standen, also älter zu sein scheinen. Dazu zählt ein mittig an der Kante eines Balkens eingelassenes Zapfenloch, das der Aufnahme eines Ständers gedient haben wird. An der gegenüberliegenden Kante des Balkens befand sich etwas versetzt eine ähnliche, etwas größere Ausnehmung, in die ebenfalls ein Ständer oder die Laibung einer Tür oder eines Fensters eingelassen gewesen sein könnte. Ähnlich verhält es sich mit dem gegenüberliegenden Schwellbalken der Giebelwand. Geschlagen

Der Hausgrundriss 7 (Abb. 1) konnte im Planum sehr gut erfasst werden. Auch bei diesem Bau handelte sich um einen klassischen dreischiffigen Schwellrahmenbau mit Diele, in den Seitenschiffen untergebrachten Kammern und einem weiteren an der rückwärtigen Giebelwand eingerichteten Raum. Im Vergleich zu den anderen besprochenen Häusern besteht bei Haus 7 eine relativ schlechte Datenlage, da die zahlreich gewonnenen Proben oft nicht datiert werden konnten (Abb. 7). Allerdings lieferte dieser gut erhaltene Grundriss viele Informationen zur Bauweise der Gebäude auf dem Areal zum Zeitpunkt nach 1282; dies ist nämlich das letzte gesicherte und für den Schwellenbau 7 mehrfach belegte Waldkantendatum. Sehr gut erhalten hatte sich eine Ecksituation, in der insgesamt vier Räume aneinanderstießen. Sie bestand aus einer Verkämmung zweier Schwellbalken, in die ein Ständer, der sich in Resten noch erhalten hatte, eingezapft war. Südlich des Ständers endete einer der verkämmten Balken, sodass ein weiterer mit einer Verblattung angesetzt werden musste. Aus allen vier Richtungen liefen Nuten an den Oberseiten der Balken gegen den Ständer, in denen immer noch vereinzelt Rundstaken stecken.

Die Datenlage des Hauses 8 (Abb. 1), einem schlecht erhaltenen und nur in Teilen dokumentierten dreischiffigen Hallenhaus mit einer dem benachbarten Haus 7 ähnlichen Raumaufteilung, vermittelt ebenfalls ein eher einheitliches Bild vom Alter des verbauten Materials. Mehrere Waldkantendaten aus den Schwellenlagen verweisen auf einen Bauzeitraum nach 1302 (Abb. 7). Im Gegenteil dazu datiert das älteste gesicherte Waldkantendatum auf das Jahr 1282. Dabei handelt es sich um einen von drei Werten aus diesem Zeitfenster, lediglich zwei weitere Werte von  $1273 \pm 10$  aus den Balken der Westwand des Gebäudes verweisen auf ein ähnliches Alter. Alle anderen Daten pendeln sich einheitlich um etwa 1300 ein. Die rund 20 Jahre ältere Probe von 1282 stammt von einem am unteren Ende zugespitztem Rundholz mit 15 cm Durchmesser, das offensichtlich innerhalb des Hauses für die Errichtung einer Trennwand oder Ähnliches genutzt wurde. Dieses Holz könnte also auch in den Bau von nach 1302 wiederum nachträglich eingebaut worden sein.

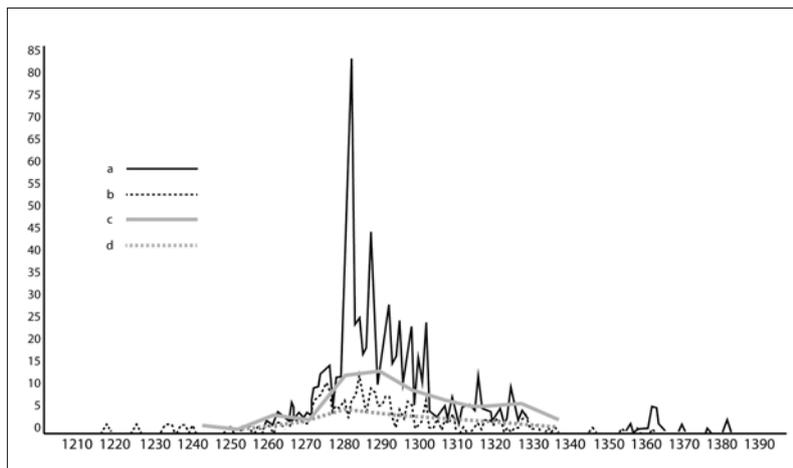
Abb. 2: Dendrochronologische Daten von den Ausgrabungen Töpferstraße und Pavillonplatz in Eberswalde. a: Töpferstraße, Waldkantendaten; b: Töpferstraße, Daten bis zur Kern-Splint-Grenze; c: Pavillonplatz, Waldkantendaten; d: Pavillonplatz, Daten bis zur Kern-Splint-Grenze.

Im Zuge der in Eberswalde durchgeführten Grabungen konnten mindestens 46 Hausgrundrisse der Zeit des späten 13. und des 14. Jahrhunderts in Resten oder auch nahezu komplett untersucht werden (Abb. 1).<sup>21</sup> Dazu kommen 19 eingetiefte Holzkästen verschiedener Konstruktionsweisen, die vom späten 13. bis ins 19. Jahrhundert datieren. 2682 Dendroproben erbrachten bisher ca. 1300 Ergebnisse, davon 934 mit Waldkantendaten oder Daten der Kern-Splint-Grenze.<sup>22</sup> Der Schwerpunkt des Holzeinschlags lag in den Jahren um 1282 (Abb. 2).<sup>23</sup> Es schließt sich an

Bei den dendrochronologisch gewonnenen Fälldaten von Bauhölzern dominieren die Jahre um 1282 (Abb. 2). Die Baudaten der Häuser und auch der eingetieften Holzkästen weisen jedoch eine gewisse Spannweite bis an den Anfang des 14. Jahrhunderts auf. Viele der jahrgenau auf

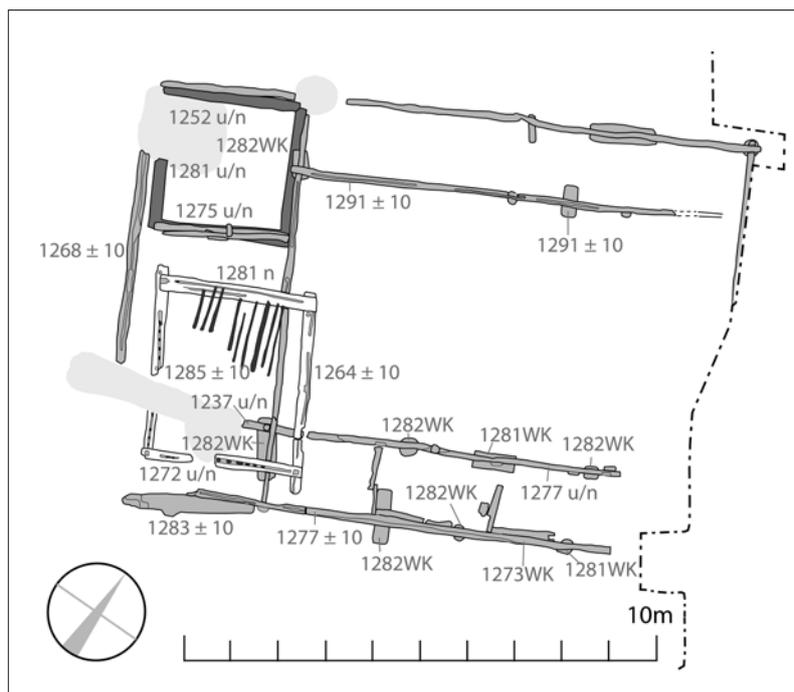
Abb. 3: Töpferstraße, Haus 3. Erhaltene Hölzer der Substruktion und des Schwellenkranzes mit Eintragung der Dendrodaten.

Auf Parzelle 3 konnten die Reste von drei Gebäuden freigelegt werden. Die Schwellensysteme aller drei Gebäude überlagerten oder durchdrangen sich, so dass es schwerfällt, sie zu differenzieren. Den Anfang machte ein kleiner quadratischer Bau. Der Schwellenkranz bestand aus vier Hölzern, von denen das jüngste ein Waldkantendatum von 1282 erbrachte. Ein weiteres Holz datiert um/nach 1281, die anderen beiden könnten Althölzer sein; beide erlauben jedoch eine Datierung um 1282 (Abb. 3 und 7). Überlagert wurde dieser Bau vom nordwestlichen Raum des Hauses 3.2, einem dreischiffigen Hallenhaus. Die Schwellen überdeckten sich so genau, dass Haus 3.1 zunächst als eingetiefter Raum und als zugehörig zu Haus 3.2 erschien.<sup>24</sup> Dieser „Keller“ wäre aber nur ca. 40 cm tief gewesen und zwischen den oberen und den unteren Schwellen bestand keine konstruktive Verbindung. Aus diesem Grund ist es wahrscheinlicher, dass es sich um zwei Gebäude handelte, die aufeinander folgten. Die jüngsten Waldkantendaten des Hauses 3.2 belegen eine Errichtung nach 1282, diese ist jedoch angesichts des jüngsten Holzes ( $1291 \pm 10$ ) bis mindestens 1301 denkbar. Im hinteren Teil des Gebäudes entstand ein weiterer quadratischer Bau, der keine Waldkantendaten, als jüngstes, relativ sicher datiertes Holz aber eine Schwelle mit der Datierung  $1285 \pm 10$  aufweist. Dieser Bau, bei der ersten Interpretation als turmartiger Einbau angesehen,<sup>25</sup> schnitt jedoch eindeutig in die Schwellen des Hauses 3.2 ein. Ein turmartiger Einbau ist wegen der Probleme bei der Dachdeckung kaum zu erwarten. Offenbar ersetzte der kleine quadratische Bau das dreischiffige Hallenhaus. Ein späterer Einbau in das bestehende Gebäude als abgetrennter Raum ist unwahrscheinlich, da man den hinteren Eckraum aufgegeben hätte, um einen neuen Raum zu schaffen. Hinsichtlich der Altholzverwendung ergibt sich daraus, dass zumindest die beiden jüngeren Bauten im Schwellenbereich intensive Altholzverwendung aufwiesen. Haus 3.1 wurde demnach (kurz nach) 1282 errichtet, Haus 3.2 einige Jahre oder bis zu 19 Jahre später. An einem Schwellbalken des Gebäudes, dessen Holz auf das Jahr 1273 WK beprobt wurde und es somit eindeutig als Altholz ausweist, erhielt sich überdies eine leere Blattsasse (Abb. 4). Dass es sich um eine Sasse zur Binnenteilung handelt, ist hier unwahrscheinlich, da sich bei allen anderen Gebäuden zumindest die Ansätze der Binnenteilung erhalten haben, nicht jedoch leere Blattsassen. Darüber hinaus befand sich die Sasse unweit einer noch erhaltenen Eckverbindung. Somit ist davon auszugehen, dass es sich um ein Detail aus der Erstverwendung

des Holzes handelt. Die zahlreichen Waldkantendaten des Baus 3.2 verweisen gleichzeitig darauf, dass Hölzer in großem Stil gelagert worden sein könnten. Haus 3.3 folgte – nun im Schwellenbereich maßgeblich aus Althölzern zusammengesetzt – zu einem unbekanntem Zeitpunkt nach Abbruch des dreischiffigen Hallenhauses.<sup>26</sup>

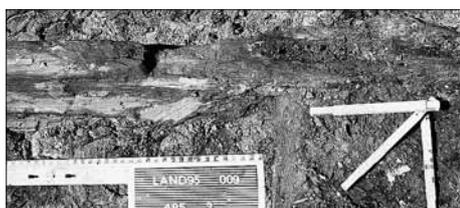
Abb. 4: Töpferstraße, Haus 3. Zweitverwendeter Schwellbalken mit leerer Sasse.

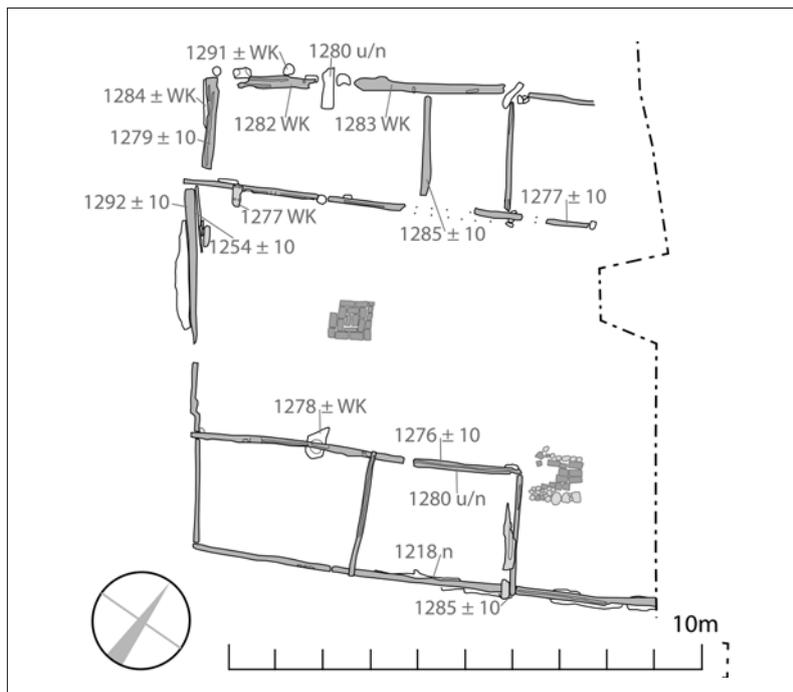
Abb. 5: Töpferstraße, Haus 4. Erhaltene Hölzer der Substruktion und des Schwellenkranzes mit Eintragung der Dendodaten.

Haus 4 war ein dreischiffiger giebelständiger Schwellenbau, bestehend aus einer großzügigen mittigen Diele, der sich an den Längsseiten Schiffe mit jeweils drei Kammern angliederten (Abb. 5). Aus der dendrochronologischen Untersuchung liegen insgesamt 16 beprobte Hölzer vor (Abb. 7); bei allen handelt es sich um Eichenhölzer aus dem Grundswellensystem oder aus dessen Unterkonstruktion. Die Bauzeit des Hauses kann über das jüngste Dendrodatum von  $1291 \pm \text{WK}$  aus einem in die Erde eingelassenen Stützpfeiler der nordwestlichen Hausaußenwand auf einen Zeitraum nach dem Jahr 1290 bestimmt werden. Eine vorangegangene Bebauung der Parzelle ist nicht nachgewiesen.

Die Auswertung der übrigen Daten zeigt, dass nur wenige der für den Bau des Hauses verwendeten Hölzer ein ähnliches Fälldatum aufweisen, einige sogar wesentlich früher geschlagen wurden. Dazu zählt auch eine Probe, die mindestens 30 Jahre vor Errichtung des Baus datiert ( $1254 \pm 10$ ). Dabei handelt es sich um einen Schwellbalken der hinteren Giebelwand. Für das Recyclen bereits verwendeter Hölzer spricht ein an beiden Schmalseiten schräg beziehungsweise dreieckig zugesägtes Brett mit einem Loch, das um einen Stützpfeiler der Substruktion gelegt wurde, um gemeinsam mit diesem die Last der Schwellenlagen und der aufgehenden Wand zu tragen (Abb. 6); dieses Brett datiert auf  $1278 \pm \text{WK}$ . Ein Hinweis auf Verwendung von Altholz ohne ältere Nutzungsspuren lieferte ein ebenfalls aus der Substruktion stammendes Holz mit einem etwas vagen Fälldatum von nach 1218. Dabei handelt es sich um einen lediglich abgeästeten Baumstamm, der ebenfalls als Unterlage eines Schwellbalkens diente.

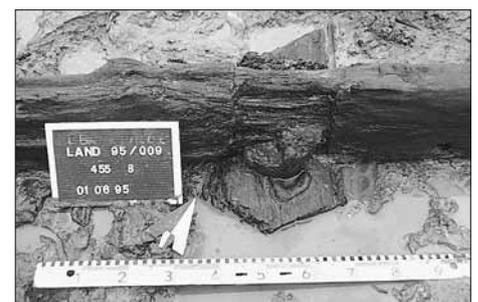
Abb. 6: Töpferstraße. Zweitverwendetes, zu-rechtgesägtes Unterlegholz.

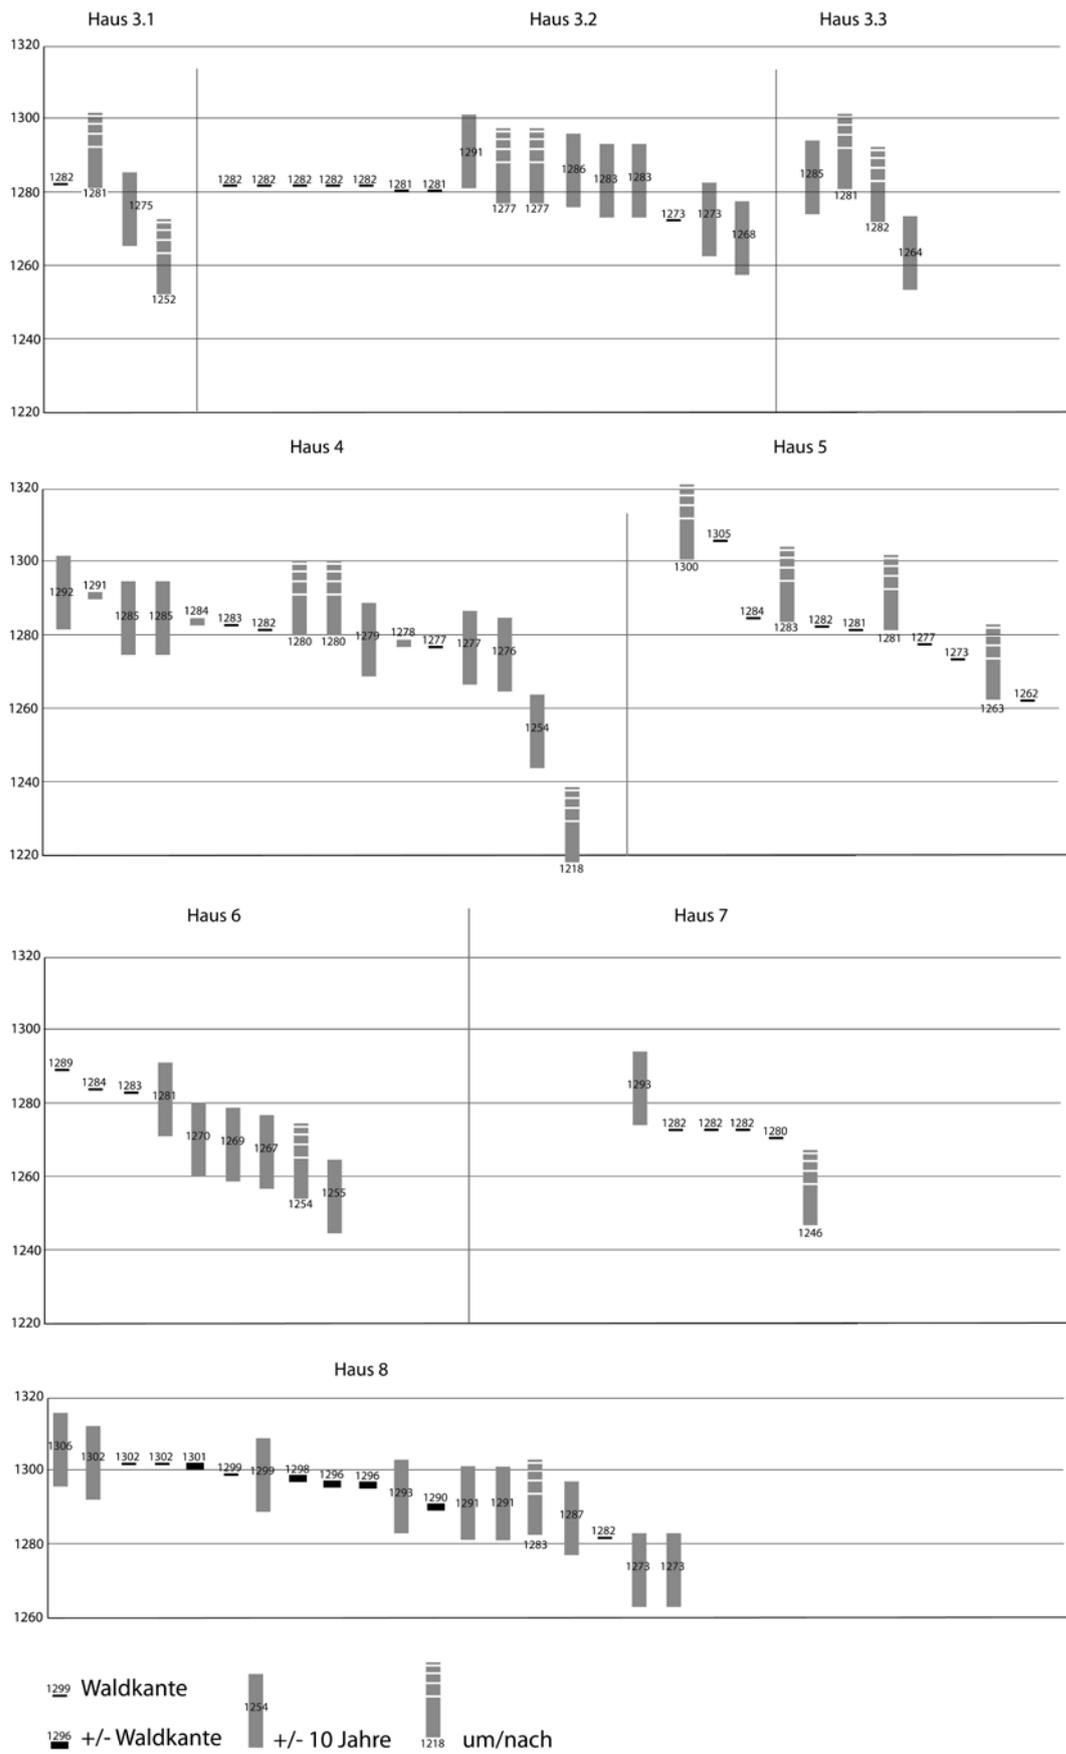
Abb. 7: Töpferstraße. Dendrodatenspektren der Häuser 3 bis 8.

Schwellbalken im Inneren des Gebäudes lässt sich die Errichtung des Baus auf nach 1305 festlegen (Abb. 7). Allerdings konnten auch aus diesem Grundschwellengerüst Hölzer beprobt werden, die in den Jahren von 1262 bis 1284 geschlagen wurden. Mitunter wiesen diese Balkenlagen ältere Bearbeitungsspuren und somit eine Primärnutzung auf. Ein beprobtes Holz zeigte eine Sasse für eine Querverblattung in horizontaler Lage an einer Stelle, an der offenbar keine Verbindung im eigentlichen Grundriss vorgesehen war. Ein anderer Balken aus dem Dielenbereich verweist auf ein Fälldatum von 1262 WK. Er hatte eine deutlich ausgearbeitete Schwelle, daneben ein zylindrisches Loch zur Aufnahme einer Türangel, beides Spuren des Durchgangs zu dem an der rückwärtigen Giebelwand liegenden und von der Diele abgetrennten Raum. Ältere Bearbeitungsspuren waren nicht erkennbar, sodass hier eine Verwendung von Lagerholz nicht ausgeschlossen werden kann.

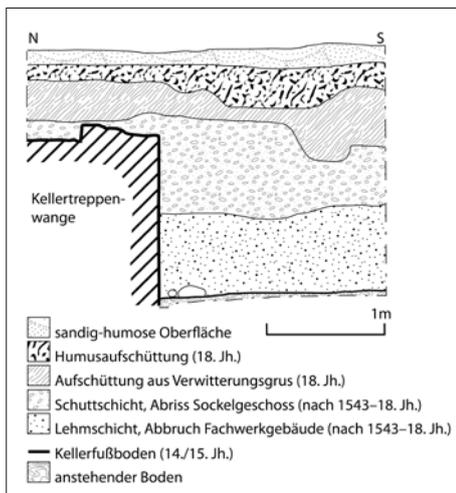
Abb. 8: Prämonstratenserstift Selbold. Schichtenprofil durch den angeschnittenen Kellerraum mit deutlichen Hinweisen zur planmäßigen Niederlegung eines Fachwerkbaus mit steinernem Sockelgeschoss.

Direkt aus der Stratigraphie gewonnene Hinweise auf den Ausbau von Baumaterial zur Wiederverwendung sind selten. In Eberswalde konnten keine derartigen Erkenntnisse gewonnen werden, deshalb sei hier zumindest ein Beispiel aus einer anderen Untersuchung genannt. Einen eindrucksvollen archäologischen Nachweis für den Ausbau von Bauholz im Zug eines Gebäudeabrisses finden wir im ehemaligen Prämonstratenserchorherrenstift Selbold im heutigen Langenselbold in Hessen.<sup>31</sup> Hier fand sich in der Verfüllung eines Kellerraums über einer etwa 80 cm starken reinen Lehmschicht eine dicke Packung von kleinteiligem Steinschutt mit Mörtel (Abb. 8). Der Lehm, der nach Aussage des aufgenommenen Profils keine Balkenreste enthielt, rührt mit großer Wahrscheinlichkeit vom Fachwerkobergeschoss des Gebäudes her. Gefache und Lehmfüllungen der Decken wurden herausgeschlagen, die Balken abgebaut. Der kleinteilige Schutt stammte vom Abbruch eines steinernen Sockelgeschosses. Die wiederverwendeten Steine der Klostergebäude finden sich recht zahlreich in den im 18. Jahrhundert auf dem ehemaligen Klosterareal errichteten Schlossgebäuden.

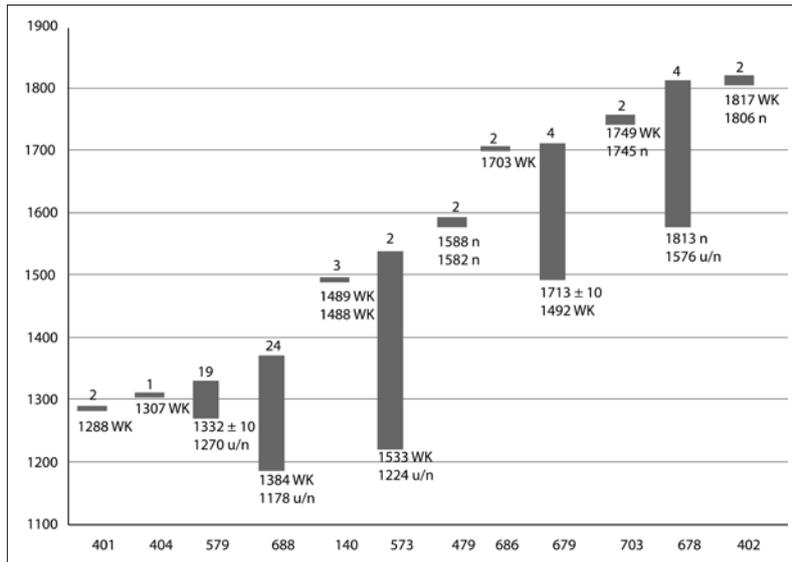
Abb. 9: Töpferstraße. Ermittelte Dendrodaten-spektren der eingetieften Holzkastenkonstruktionen. Angegeben sind jeweils das älteste und das jüngste Datum sowie die Anzahl der datierbaren Proben.

Bei eingetieften Holzkästen kann der Anteil von Althölzern noch höher sein als bei Hausbefunden. Die Datierungsspektren betragen bis zu mehrere Jahrhunderte, wie die dendrochronologisch datierten Beispiele von der Töpferstraße in Eberswalde belegen (Abb. 9). Neuzeitliche Holzschächte weisen vielfach noch mittelalterliche Hölzer auf. Besonders eindrucksvoll sind drei Beispiele aus dem 16., 18. und 19. Jahrhundert (Bef. 573, 678 und 679). Bei nur zwei bis vier Dendrodaten reichen die Fälldaten der ältesten Hölzer ins 13., bis ans Ende des 15. und ins letzte Viertel des 16. Jahrhunderts zurück. Ein mittelalterlicher Brunnen wurde dagegen mit zwischen nach 1270 und 1330 datierenden Hölzern (Bef. 579, 19 Proben), ein anderer wieder mit Spannweiten von bis zu 200 Jahren errichtet (Bef. 688, 24 Proben).

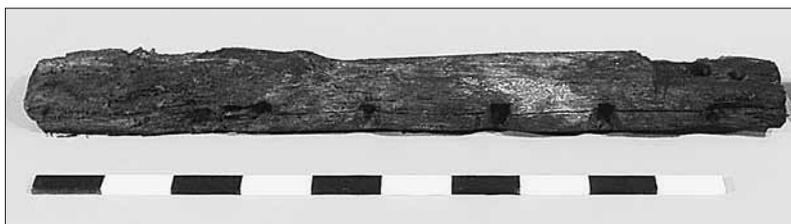
Abb. 10: Zweitverwendeter Riegelbalken aus Kastenkonstruktion 401 (Holz 401-49).

Besonders bei Holzkästen ist die Altholzverwendung auch aus anderem Grund interessant. Zurechtgesägte Althölzer aus Fachwerkgefügen geben Auskunft über die aufgehende Konstruktion von Häusern, von denen in archäologisch erforschten Arealen häufig keine Reste mehr vorhanden sind. In Norddeutschland ist das von großer Bedeutung, da mittelalterliche Vergleichsbauten in der Regel nicht mehr zur Verfügung stehen.<sup>34</sup> In der Altstadt von Eberswalde beschränken sich Reste des Aufgehenden aus dem 13. und 14. Jahrhundert auf einige Ständer- und Stakenreste *in situ*, einen Fachwerkständer, der als Abfallholz auf einer Parzelle lag, dem Brett einer Blockzange, zwei herausgeschlagenen Gefachen sowie einigen zweitverwendeten Hölzern aus Holzkästen. Aus dem Holzschacht Bef. 401 stammt ein Fachwerkriegel. Er war ursprünglich in Fachwerkständer eingezapft und mit Holznägeln gesichert. Auf der Oberseite hatte man eine Nut eingearbeitet, die die Holzstaken der

Wandfüllung aufnahm. Die Unterseite wies quadratische, eingestempte Vertiefungen auf, die die einzelnen Staken der unteren Gefachfüllung am Platz hielten (Abb. 10).

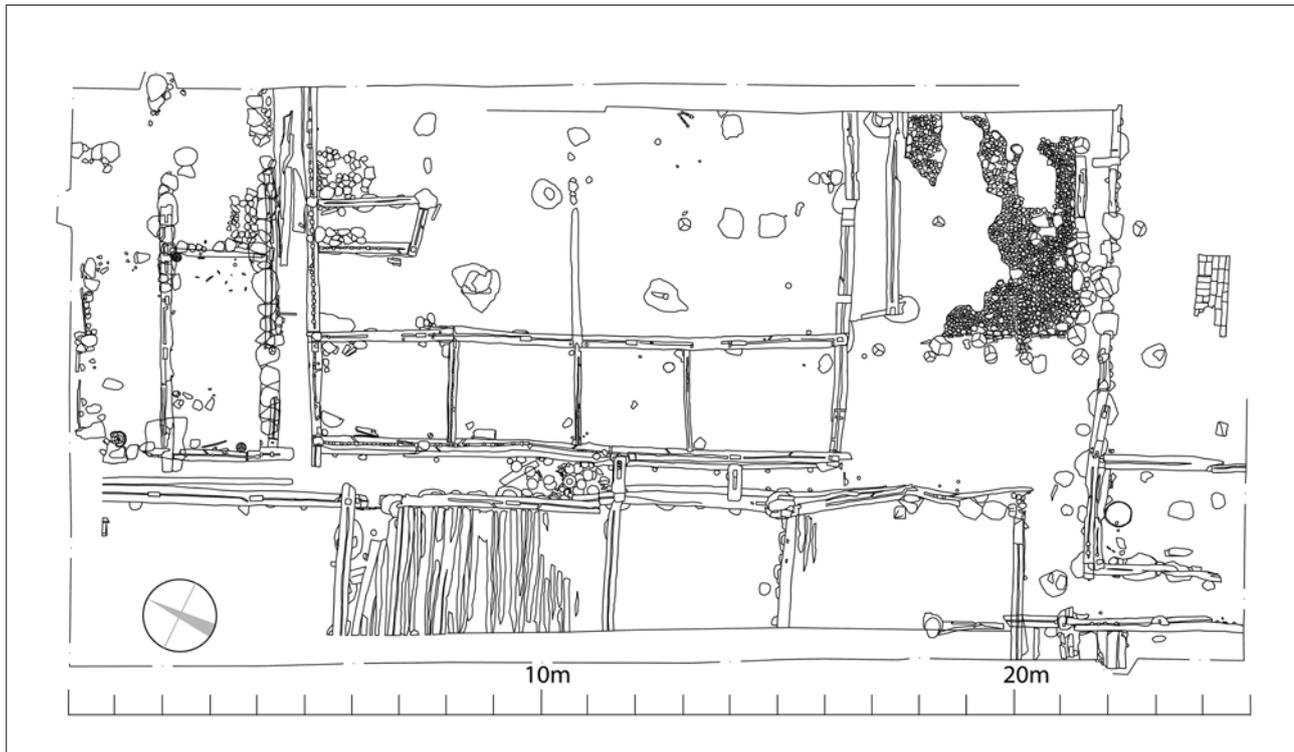
Abb. 11: Hausgrundrisse in Fläche 2 unter dem Pavillonplatz (heute Paul-Wunderlich-Haus) in Eberswalde. Die Bebauungsphasen 3 und 4 zeigen eine deutliche Siedlungsverdichtung.

1282 oder 1283 datierten Bauhölzer, die man in bis zu 30 Jahre jüngeren Konstruktionen verbaute, zeigen keine Spuren einer Zweitverwendung, die jedoch nicht kategorisch ausgeschlossen werden kann. Vor diesem Hintergrund ist zu überlegen, ob man nicht im Zuge des Ausbaus zur Stadt, der sicher mit der Territorialpolitik Albrechts III. verbunden ist, größere Mengen Holz schlug, um Bauholz für die angeworbenen oder noch anzuwerbenden Siedler vorrätig zu haben. Für Neusiedler, aber auch Umsiedler aus umliegenden Dörfern, wäre die Verfügbarkeit von Bauholz ein Anreiz gewesen, in die Stadt zu kommen. Der Ausbau, sicher für die Jahre nach 1282 in größerem Umfang geplant, kam möglicherweise langsamer voran. Bis kurz nach 1300 waren dann zumindest in einigen Bereichen der Unterstadt städtische Strukturen entstanden, wie die dritte und vierte Bebauungsphase mit ihren dicht stehenden Fachwerkhäusern unter dem Pavillonplatz beweisen (Abb. 11).
