# Wiederverwendung und Entsorgung von Dingen am uckermärkischen Kloster Seehausen im späten Mittelalter und in der frühen Neuzeit

Felix Biermann  
& Katrin Frey

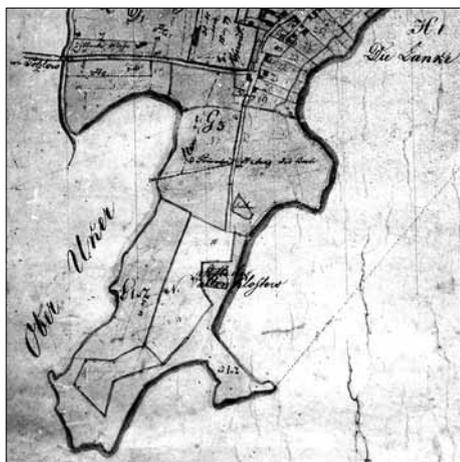
△ Abb. 1: Katasterplan von Seehausen mit der „Stelle des Alten Klosters“.

5 Vgl. zur Geschichte der Zisterze Kohn 2010 mit Bibliographie. Die letzte Karte mit Eintrag des Klosters ist ein Katasterplan Seehausens von Rolwes aus dem Jahr 1819 (Hinrichs 1958, 130), die letzte zuverlässige Mitteilung über sichtbare Reste gibt A. F. Riedel (Riedel 1841, 176).

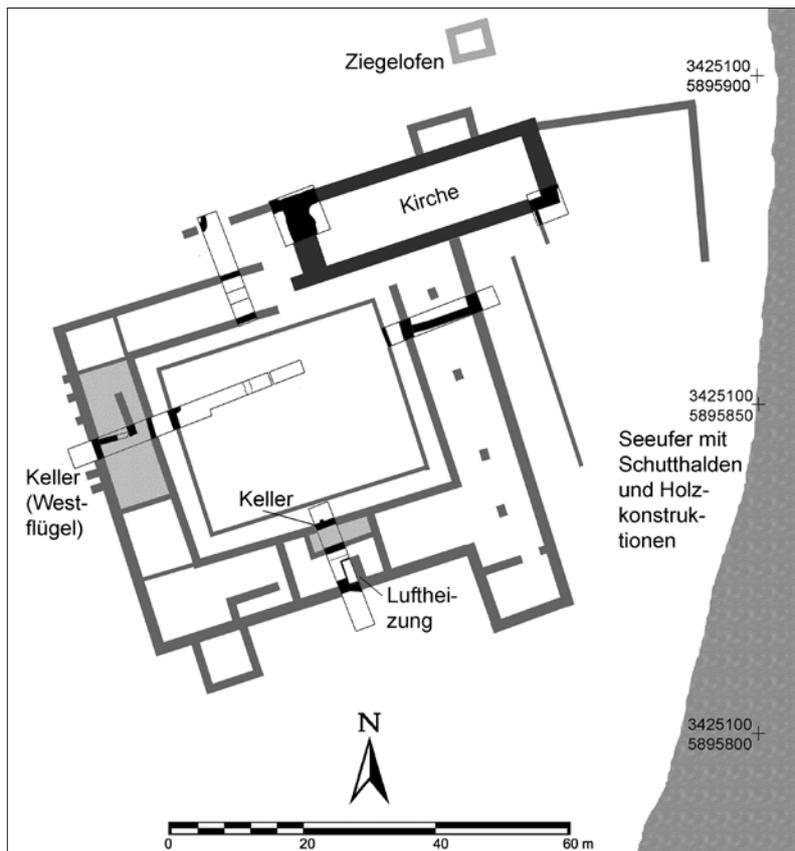
▷ Abb. 2: Plan des Klosters nach den Ausgrabungen 2012 und geophysikalischen Untersuchungen mit Bezeichnung der im Text näher besprochenen Befunde und Fundbereiche.

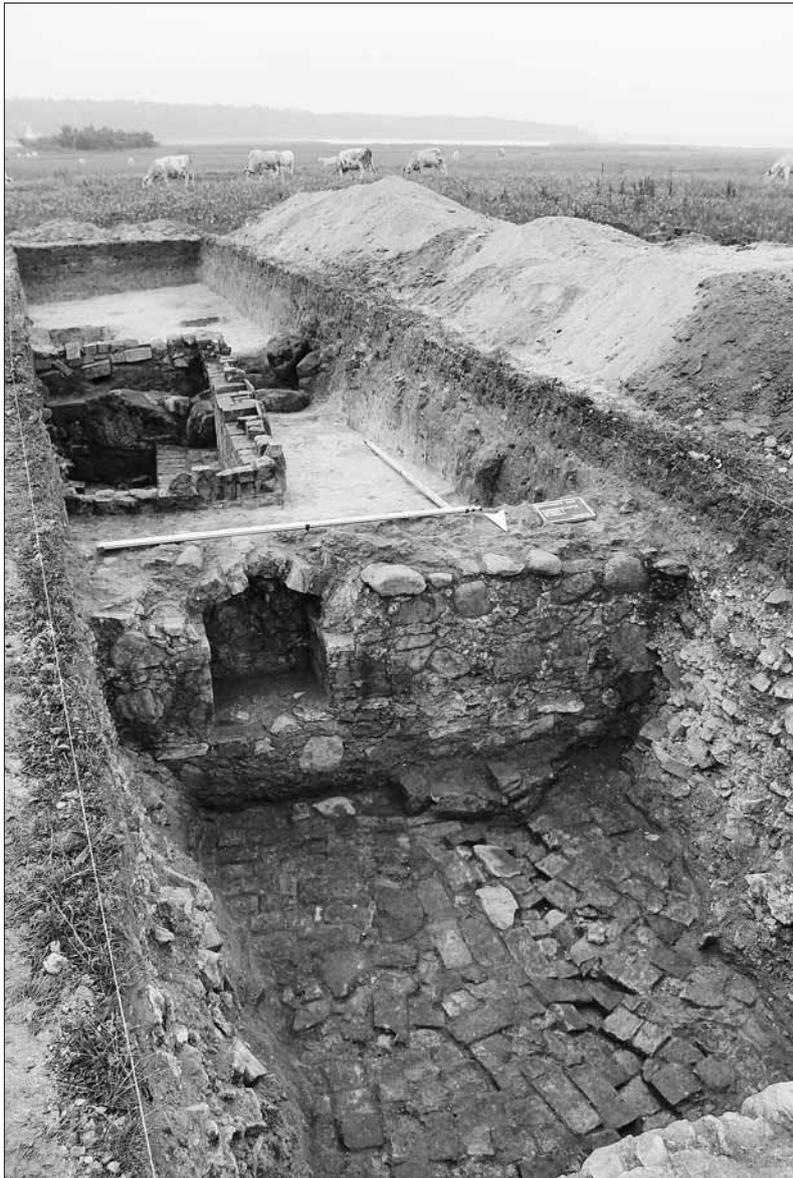
Abb. 3: Blick von Norden über den Südflügel mit Keller (vorn) und Luftheizung (hinten), Ausgrabung 2012.

Zur Wiederverwendung von Baumaterial kam es in Seehausen in großem Stil im mittleren 15. Jahrhundert. Nach dem Brand von 1445 baute man die zerstörten Teile wieder auf und nutzte dabei die Gelegenheit, Teile der Klausur komfortabler und repräsentativer zu gestalten als zuvor; das lag im Zug der Zeit, denn man kann in der zweiten Hälfte des 15. Jahrhunderts den großzügigen Ausbau von Frauenklöstern überregional beobachten.<sup>8</sup> Im Südflügel, der dazu interessante Grabungsergebnisse erbrachte, ließ sich die Versetzung der Fundamente zwecks Vergrößerung des Gebäudes nachhalten – es gewann mindestens einen Meter Breite hinzu. Des Weiteren wurden eine Luftheizung zur Komfortsteigerung beziehungsweise für einen heizbaren Winterremter<sup>9</sup> eingebaut sowie der nördliche Teil des Flügels unterkellert (Abb. 3).

Bei allen Maßnahmen griff man auf Altmaterial zurück: Die Luftheizung wurde teilweise aus alten Dachziegeln und Backsteinfragmenten errichtet, das Geschiebefundament der ersten, abgetragenen Flügel-Außenwand diente ihr als Grundlage und Wärmespeicher. Die Feldsteine der nutzlos gewordenen Fundamente brach man bis auf die untersten Lagen aus und der Fußboden des neuen Kellers bestand praktisch komplett aus alten Backsteinfragmenten, zahlreichen Formsteinen und auch einer ausrangierten Handmühle (Abb. 4–6). Offenkundig nutzte man vor allem den Backstein zum zweiten Mal, während der Ausbruch der Feldsteine aus den Fundamenten häufig in geringerem Ausmaß erfolgte: Die in der Uckermark zahlreichen eiszeitlichen Geschiebe hat man ab einer gewissen Baugrubentiefe und Steingröße im Boden belassen – offenbar machte ihre Sammlung auf den Feldern weniger Arbeit als ihre Hebung aus großer Tiefe. Bei den Baumaßnahmen nach 1445 reichten die alten Ziegel aber nicht aus, um die erweiterte Rekonstruktion der Abtei zu bestreiten. Wir vermuten, dass ein rechteckiger Ziegelofen von 4,8×5,2 m Fläche etwa 12 m nördlich von Kirche und Klausur, geomagnetisch erfasst und bei Ausgrabungen freigelegt, in diese Zeit zu datieren ist und der Anfertigung von Backsteinen für den Neubau diente (Abb. 7).<sup>10</sup>

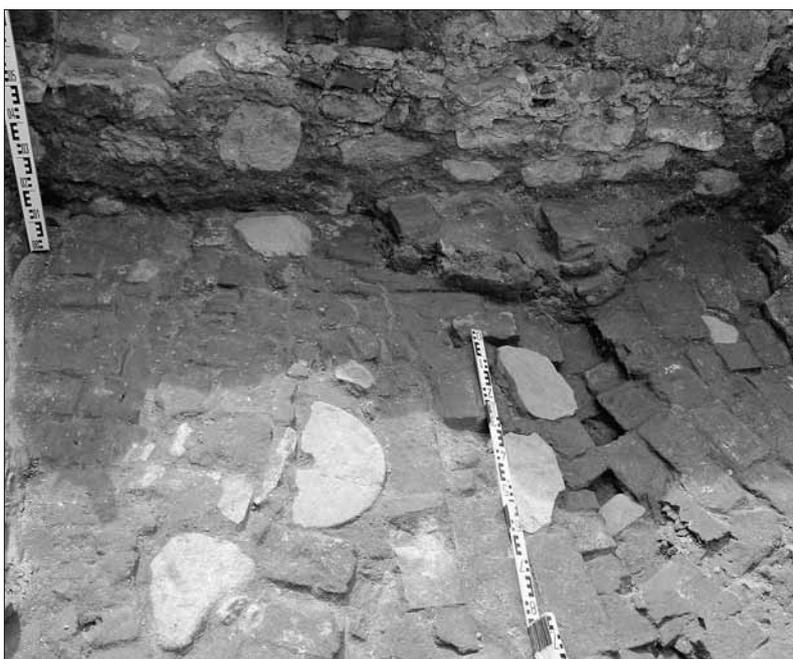
Abb. 4: Fußboden des Kellers im Südflügel mit Mühlenfragment, Blick von Norden.

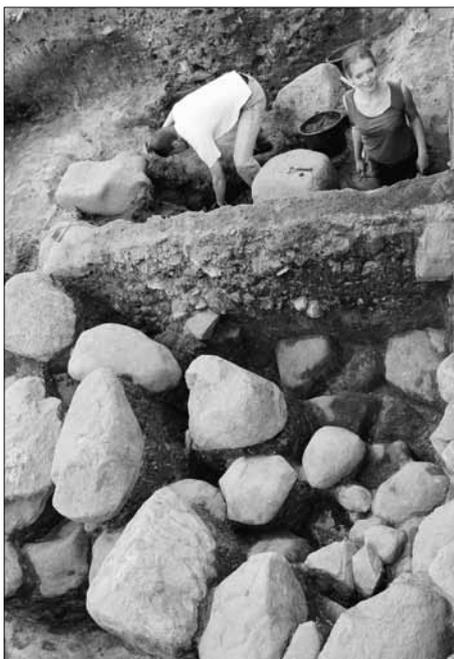
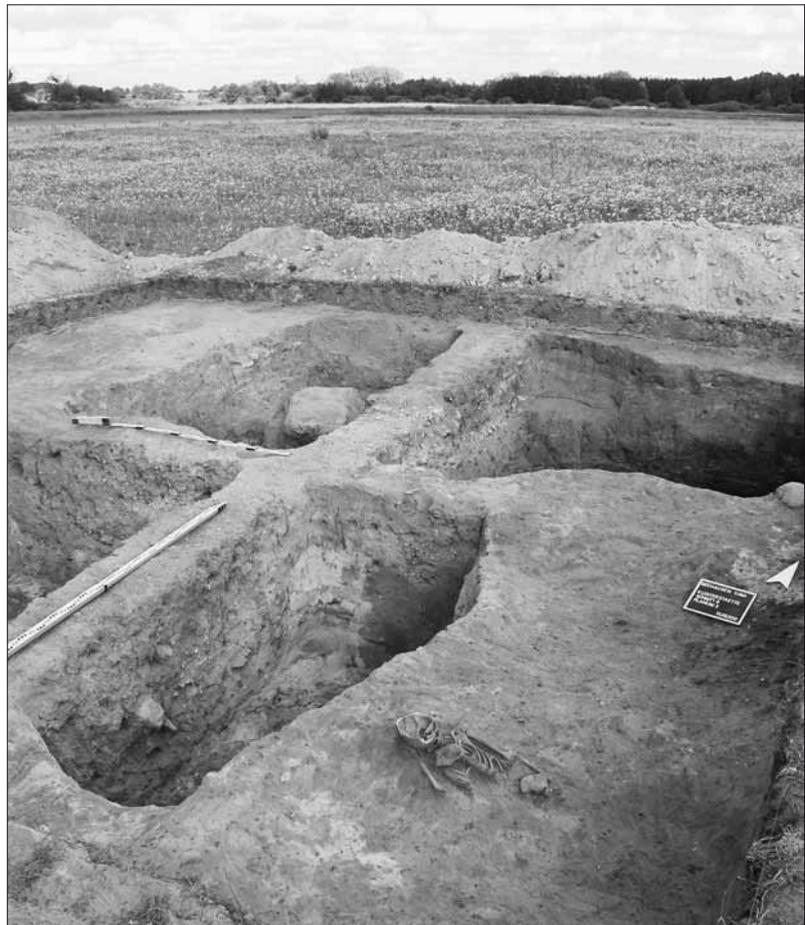
▽ Abb. 8: Freilegung der Südostecke der Klosterkirche mit zahlreichen im Fundament-  
 graben verbliebenen Feldsteinen. Blick von Osten, Ausgrabung 2012.

▷ Abb. 9: Die Nordwestecke der Klosterkirche mit fast komplett ausgeräumten Fundament-  
 gräben. Blick von Südosten, Ausgrabung 2012.

Die Materialgewinnung konnte 2012 archäologisch belegt werden, indem viele der bei den Grabungen erfassten Fundamente komplett ausgeräumt und nur noch als Gräbchen mit einzelnen Steinen nachweisbar, jedenfalls aber alle Mauern zumindest bis zur Erdoberfläche abgebrochen waren (Abb. 8 und 9). Auch die Fußböden in den Klosterkellern hatte man teilweise abgebaut; im großen Keller des Westflügels, dem *Cellarium* der Abtei,<sup>14</sup> lagen teilweise noch die bereits aufgebrauchten Backsteine des Fußbodens zum Abtransport bereit, der dann aber aus unbekanntem Gründen unterblieben war (Abb. 10 und 11). Überdies kann man an der nach 1990 errichteten Betonbrücke über den Kanal zwischen den Uckerseen, wo die Kreisstraße 7318 Seehausen und Potzlow verbindet, im Wasser noch heute klosterformatige Backsteine finden (Abb. 12), etwa 800 m nordwestlich des Standorts des Konvents. Dies werden Überreste der hier für Furt, Brücke und Damm verwendeten Schuttmassen desselben sein. In Gut und Dorf Seehausen selbst ließen sich bei unseren bisherigen Begehungen noch keine Balken oder Backsteine des Klosters verifizieren, obgleich ein umfangreicher Altbaubestand vorhanden ist.<sup>15</sup>

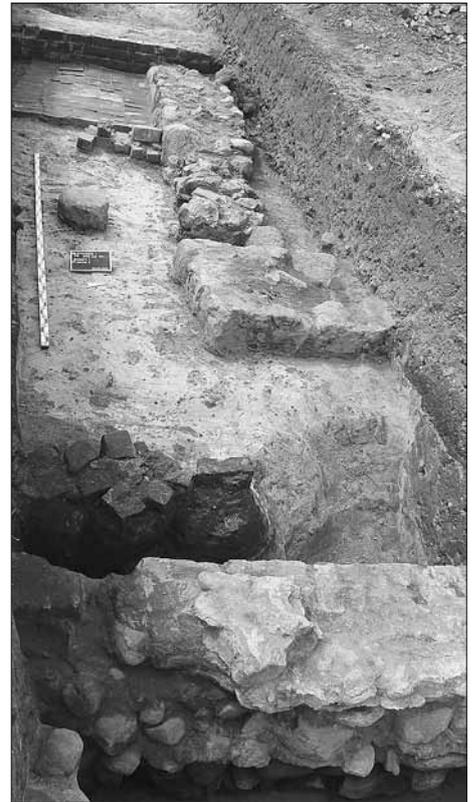
◁ Abb. 10: Ziegelfußboden im Keller des Klausur-Westflügels, rechts Abbaukante.

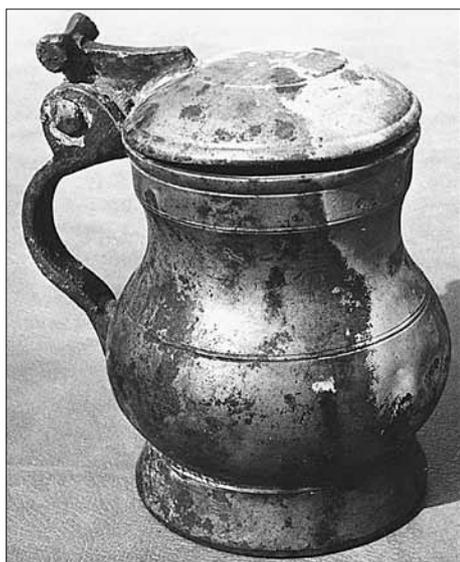
▽ Abb. 15: Zinnkanne, Unterwasserfund 1984/85.
